La réhabilitation du Ru de Chantereine

Problématique et objectifs de l'étude

- Localisation ru de Chantereine:
 - Source sur les collines de Vaujours,
 - traverse les départements de Seine-Saint-Denis et de Seine-et-Marne,
 - 13 km de linéaire,
 - Un bassin versant de 1861 ha et 65 000 habitants
 - Rejoint la rive droite de la Marne
- Localisation Zone d'étude :
 - 5 communes aval : Courtry, Le Pin, Brou-sur-Chantereine, Chelles et Vaires-sur-Marne,
 - Près de 9 km de linéaire de cours d'eau,

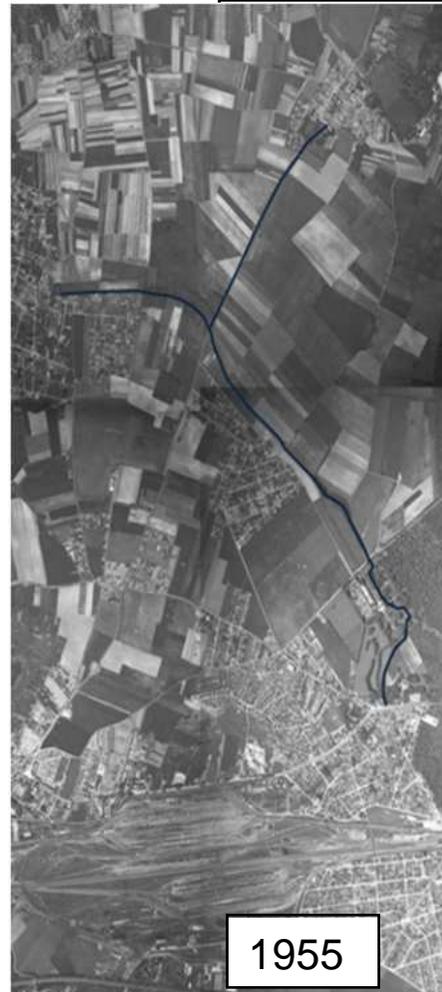
1955

- Ancienne source à Coubron
- Modifications confluence avec la Marne
- Tracé stable au cours du temps

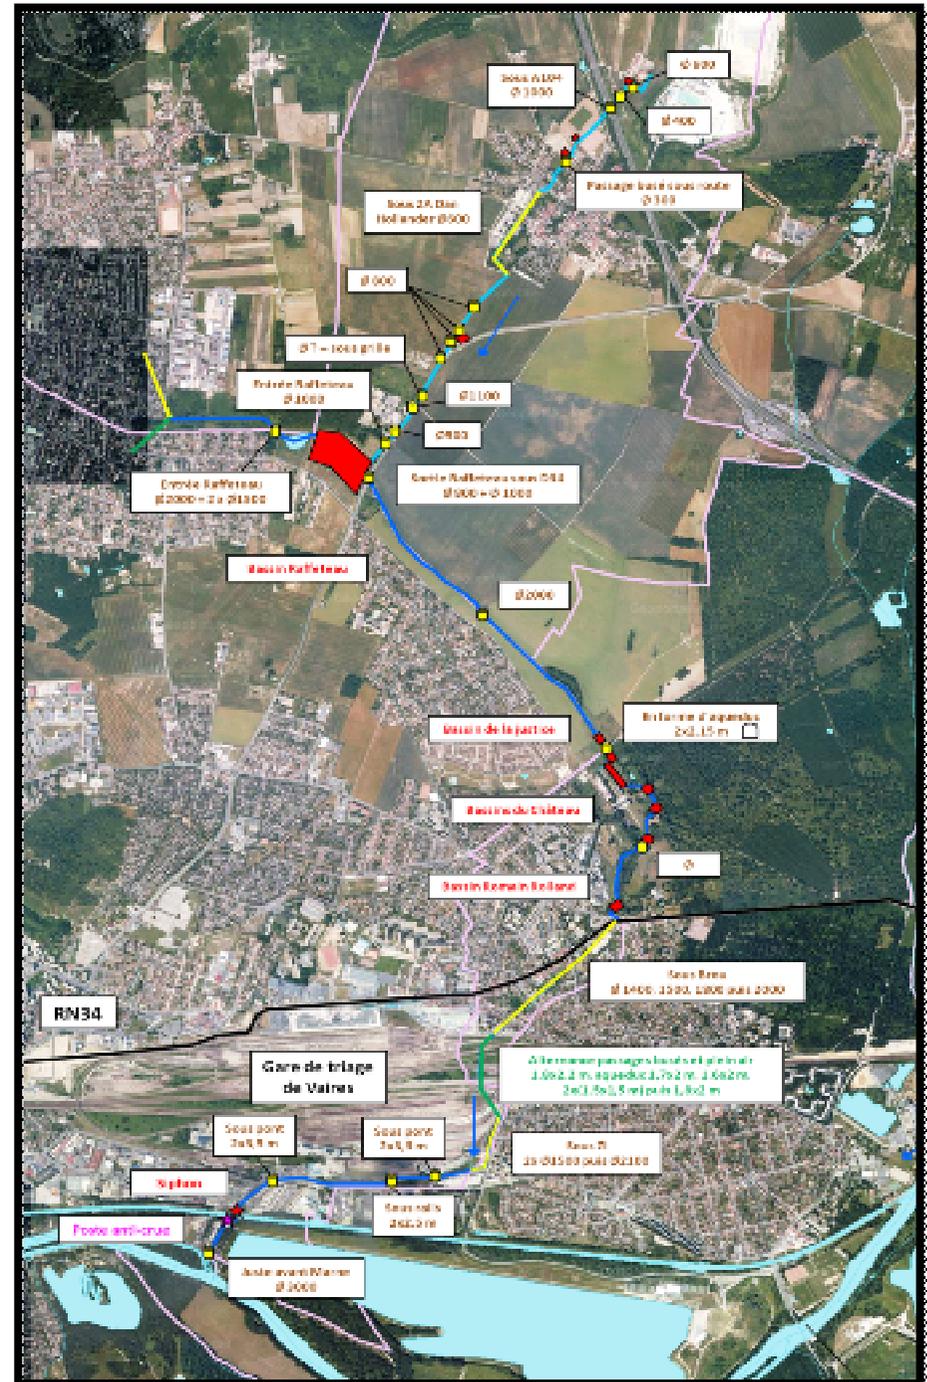
- Nombreux passages busés : 30% du linéaire
- Présence de plusieurs bassins de rétention sur le cours même du ru de Chantereine
- Un obstacle majeur : le passage en siphon sous le canal

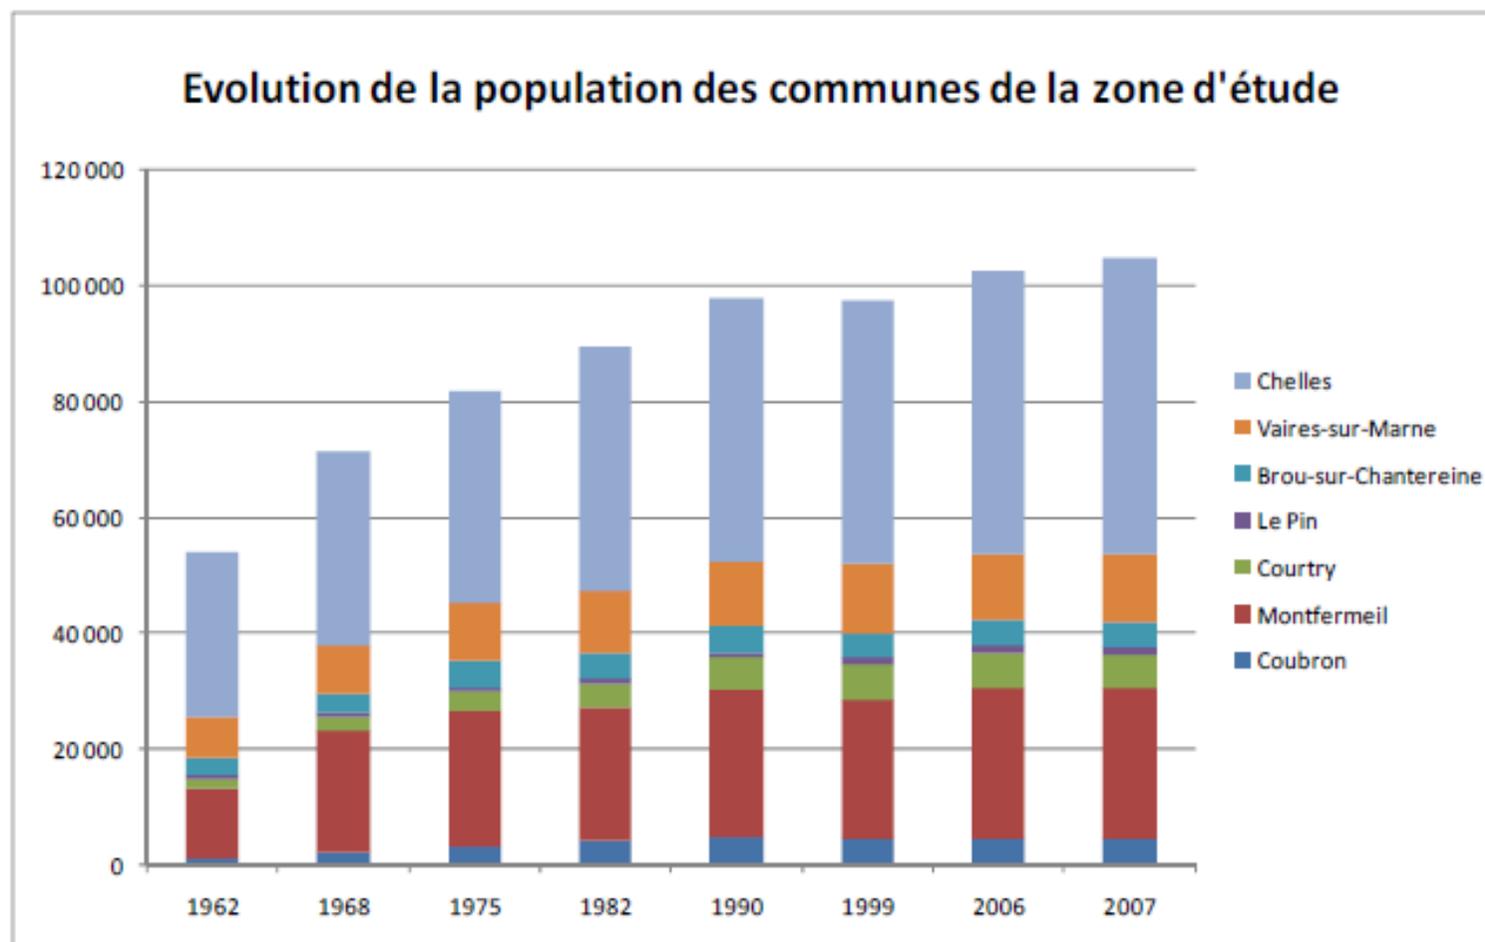
Figure 58 : Histogramme de l'évolution démographique de la zone d'étude (Source : INSEE 2007)

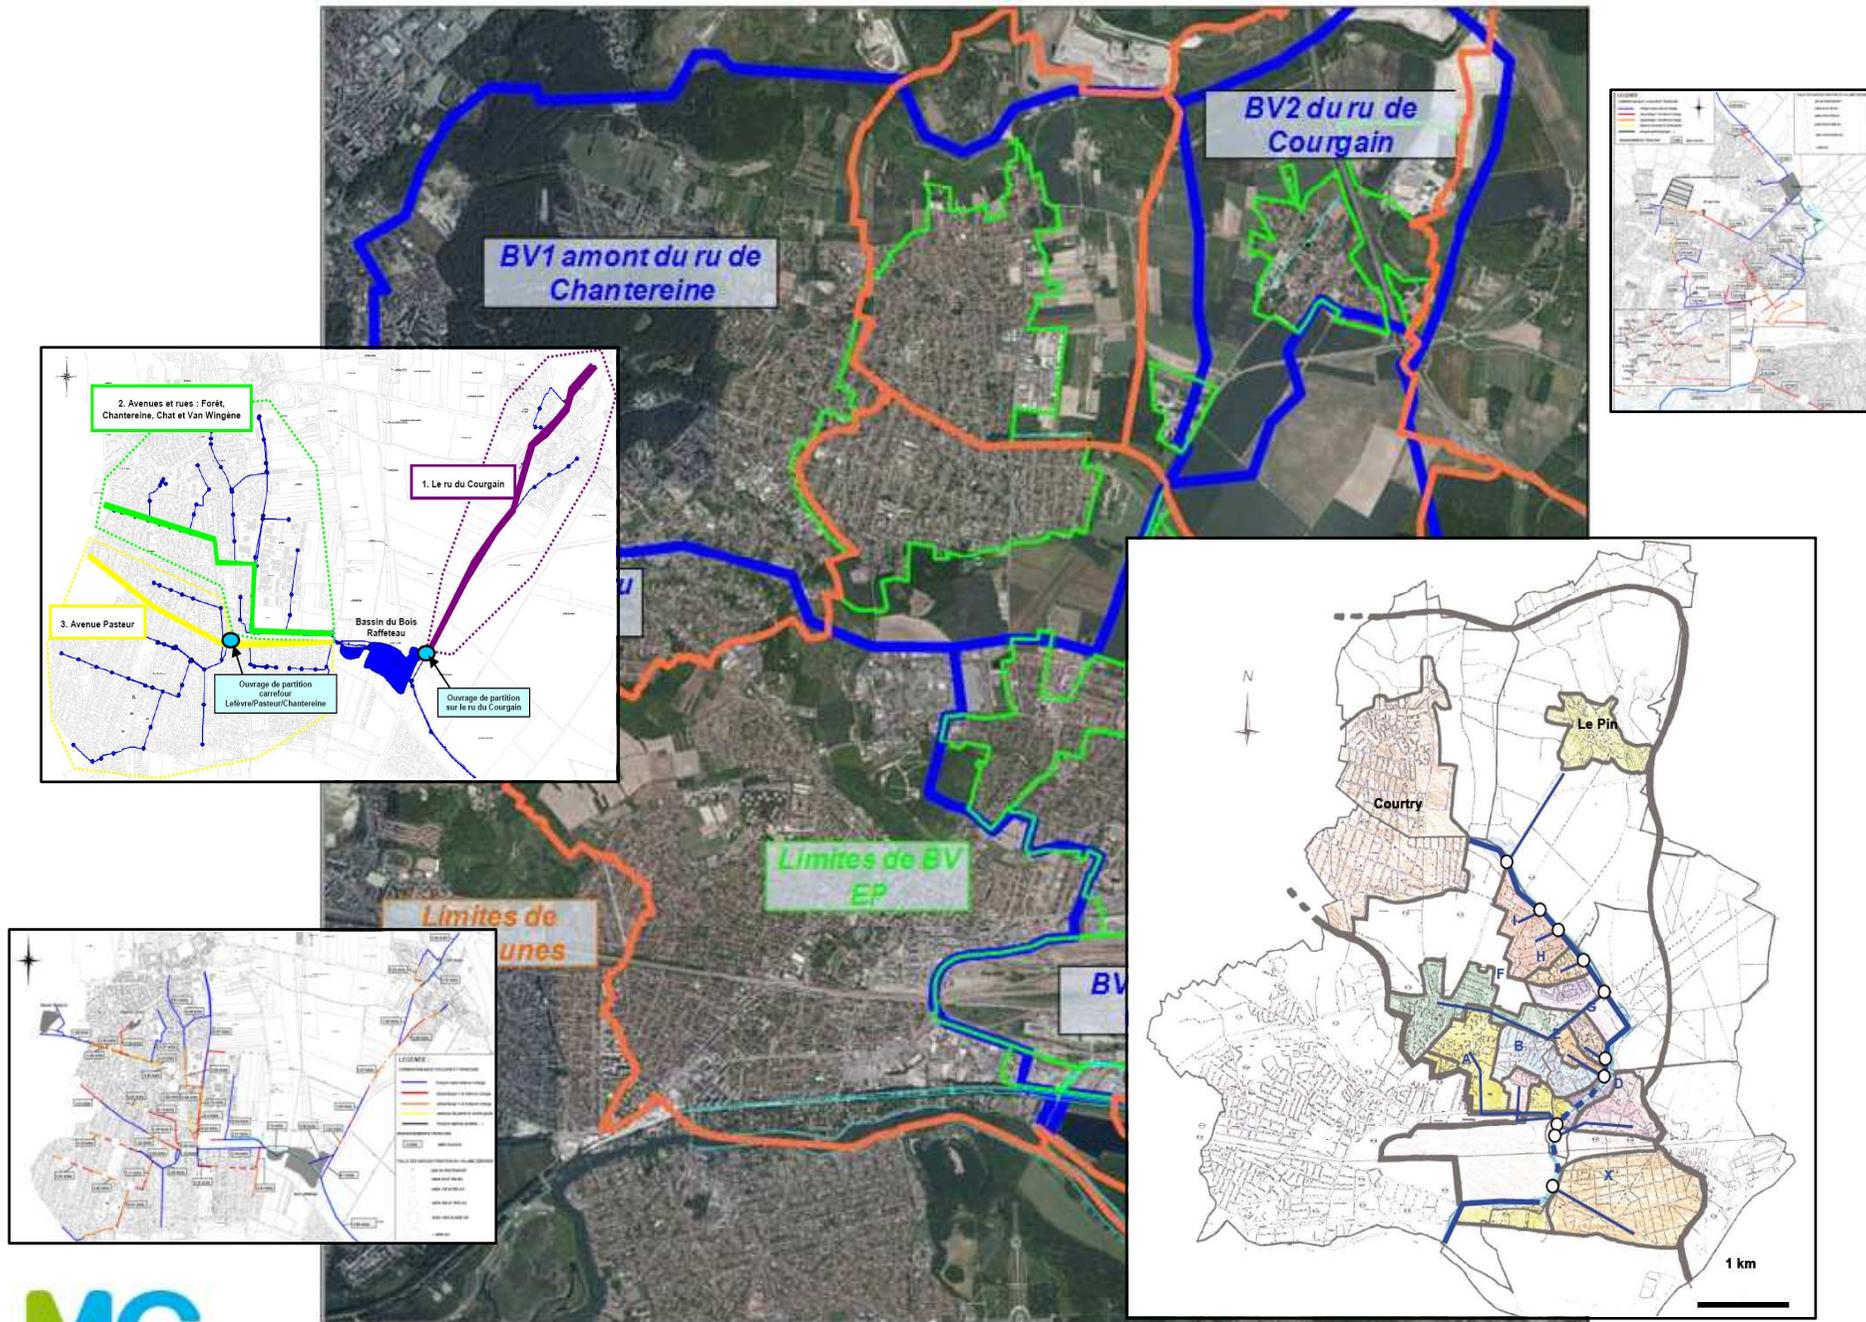
Figure 11 : Limites des bassins versants d'apport des rus de Chantereine et Courgain

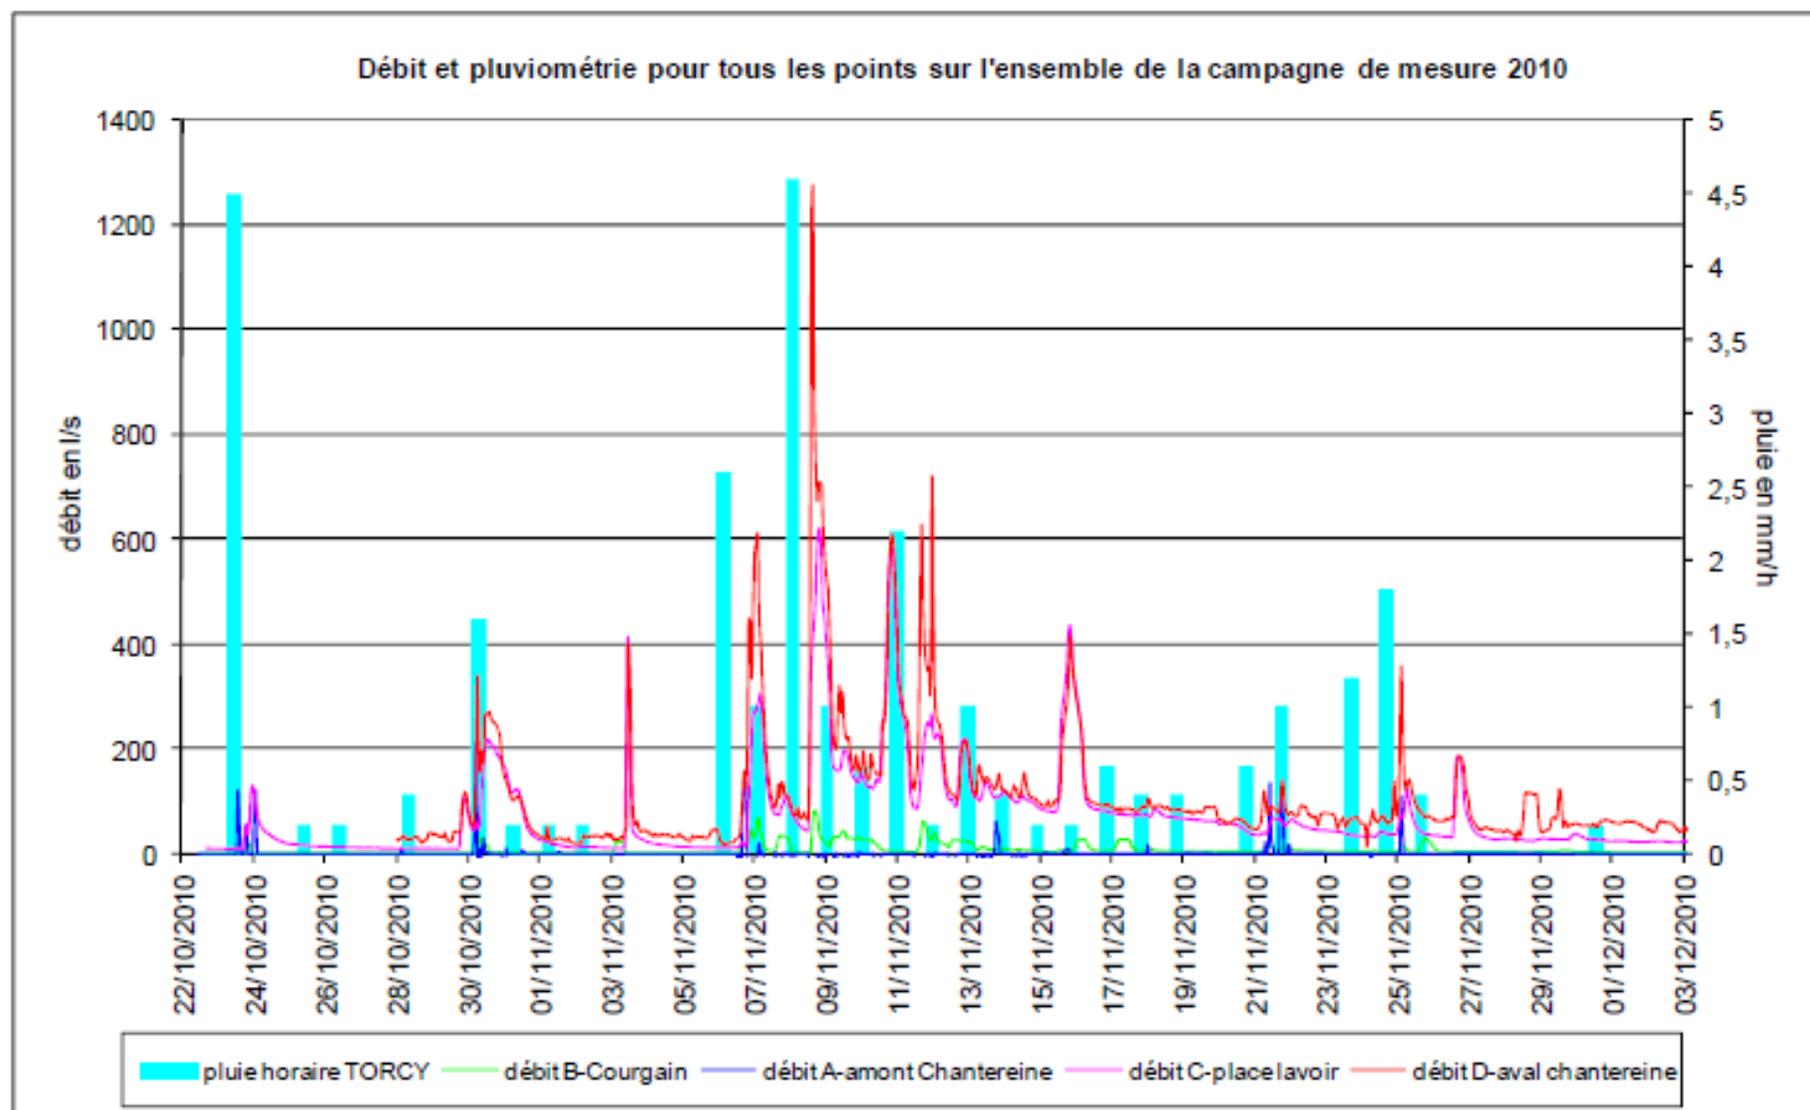
- CONSTAT
- Le ru de Chantereine aujourd'hui fonctionne comme un ouvrage d'eau pluviales: temps de réponse court, débits de pointe plus importants et périodes d'étiage plus fréquentes et plus longues.
- Les sédiments accumulés proviennent en grande partie du lessivage des surfaces imperméabilisées (chaussées,bâtiments....)

Figure 15 : Débits horaires mesurés en 2010

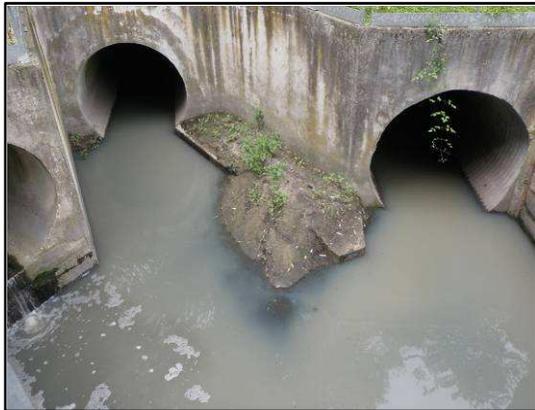
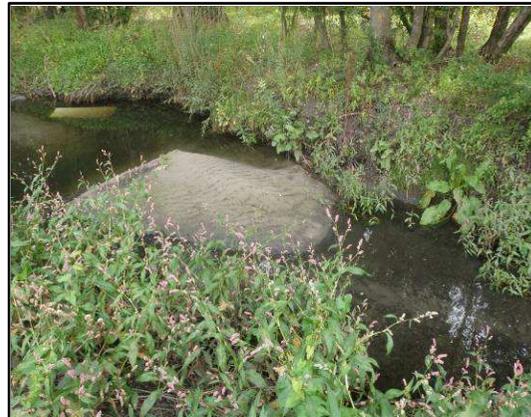
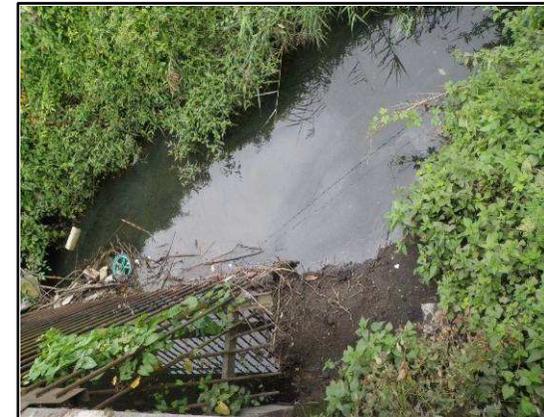
- Apports par les réseaux d'Eaux Pluviales
- Nature des apports :
 - Limons fins des parcelles agricoles
 - Sables des voiries et déchets
- Dépôts observés au niveau de certains ouvrages

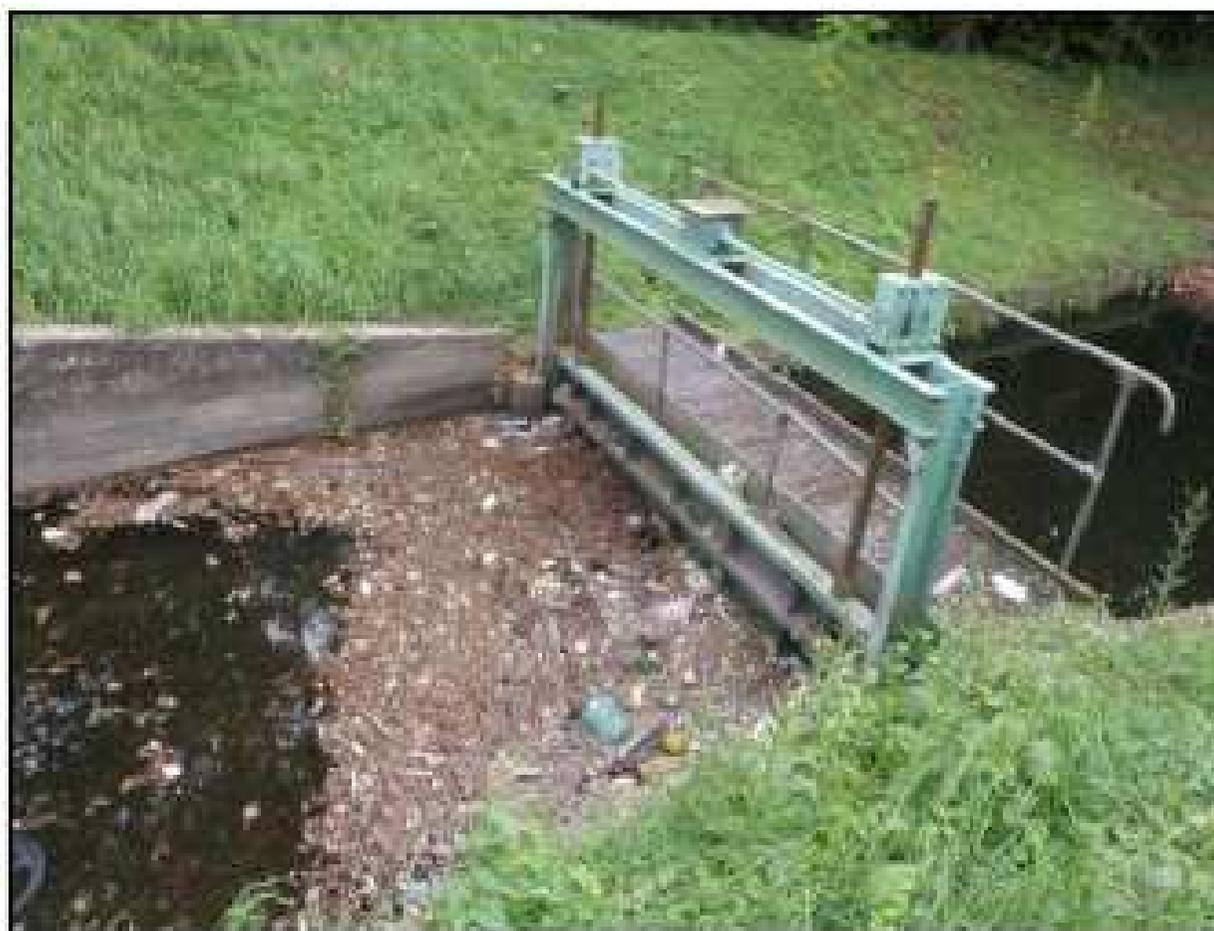
Transport solide
