# Etude Hydrologie Milieux Usages Climat (HMUC) sur le bassin versant de Grand Lieu Détermination de débits écologiques

Janvier 2025

| Version | Rédacteurs | Vérificateur | Date d'envoi | Commentaires |
|---|---|---|---|---|
| V1.4 | Christophe MARCHAND (Aquascop)<br>Sylvain ROYET (Aquascop)<br>Mathieu SAGET (Aquascop) | Mathieu SAGET (Aquascop) | 17/01/2025 | Version finale |

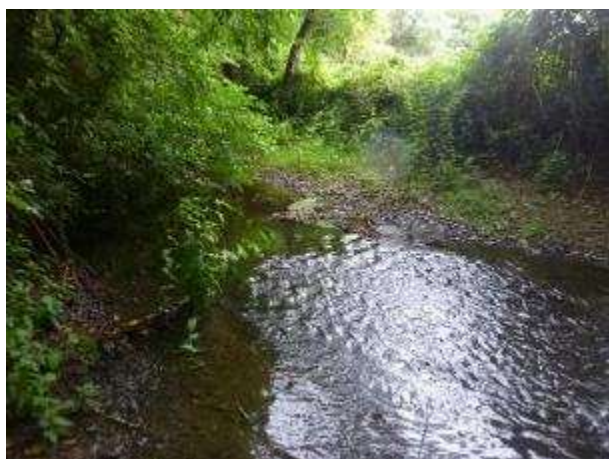
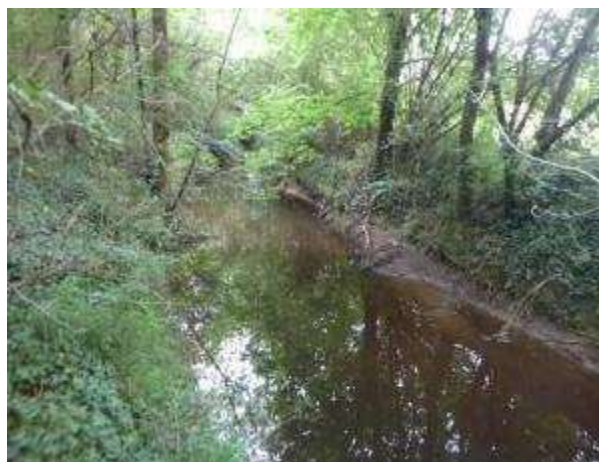
Tronçon Is1 : Plats lents et radiers - Lit encaissé

En définitive, ce tronçon est peu pertinent pour y implanter une station de détermination de débits écologiques principalement en raison des hauteurs d'eau relativement élevées, observées au niveau des plats (faible sensibilité à une baisse du débit) et de la diversité moyenne des écoulements.

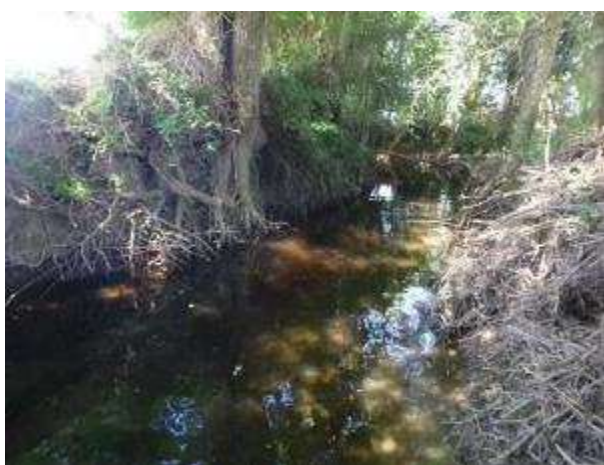
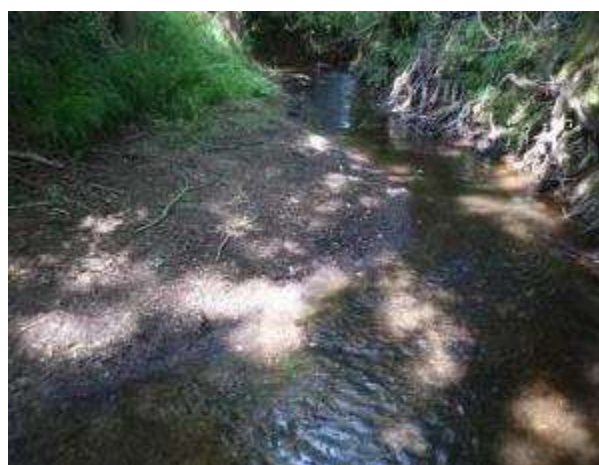
Au final, ce tronçon s'avère un peu plus sensible que le précédent à une baisse du débit en raison de sa hauteur d'eau plus faible. L'espacement moyen entre les radiers (185 m) rend, néanmoins le tronçon moins biogène. Seul, le secteur en amont du tronçon, au lieu-dit « Bois des Rainières » est plus pertinent pour le positionnement d'une station d'évaluation des débits écologiques en raison de la présence de plusieurs radiers sur un faible linéaire (4 radiers sur 230 m).

Tronçon Is2 : Plat lent, radier et atterrissement - Lit encaissé

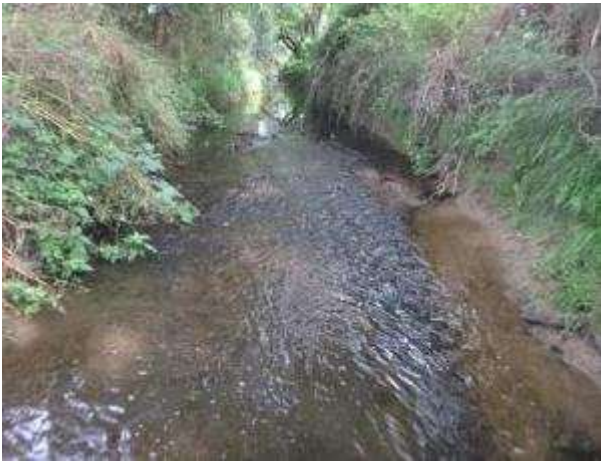
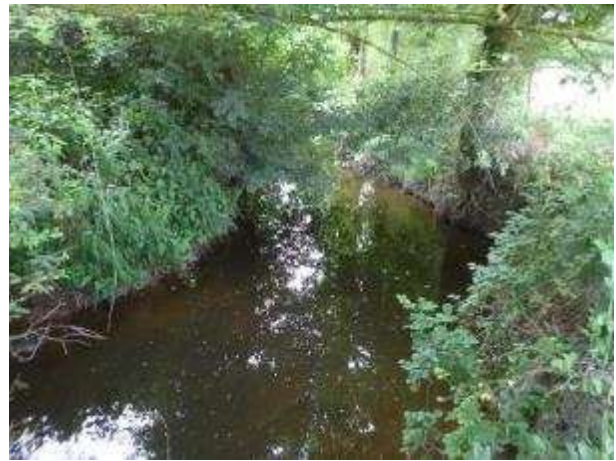
Tronçon Is3 : Radier et mouille

En définitive, la diversité des écoulements observés rend théoriquement possible l'implantation, d'une station de définition de débits écologiques sur ce tronçon. Néanmoins, il ne paraît pas pertinent de le retenir en raison de sa faible sensibilité à une baisse du débit (plats assez profonds et nombreuses mouilles).

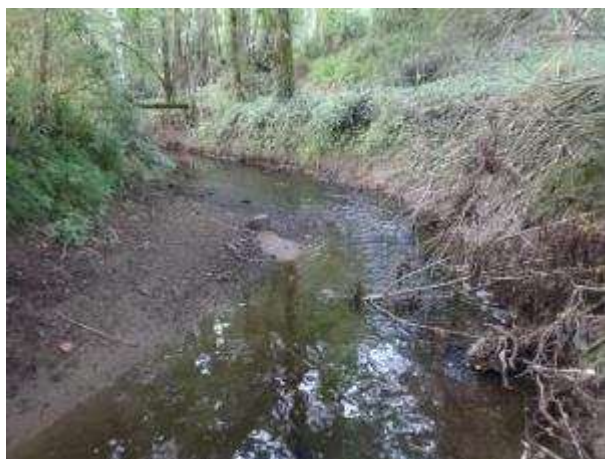
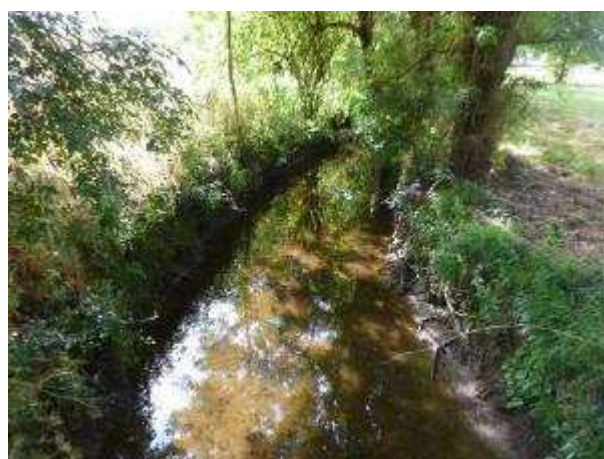
En raison, de la sensibilité de ce tronçon à une baisse du débit (radiers avec faible lame d'eau : 7 cm généralement, plats peu profonds, rares mouilles), le positionnement d'une station peut être envisagée. Le secteur situé en amont du pont de la Barrelière est le plus intéressant en raison des nombreuses alternances radier/plat qu'il comporte sur un linéaire assez restreint (7 radiers sur 245 m).

Tronçon Is4 : Radier et plat lentique

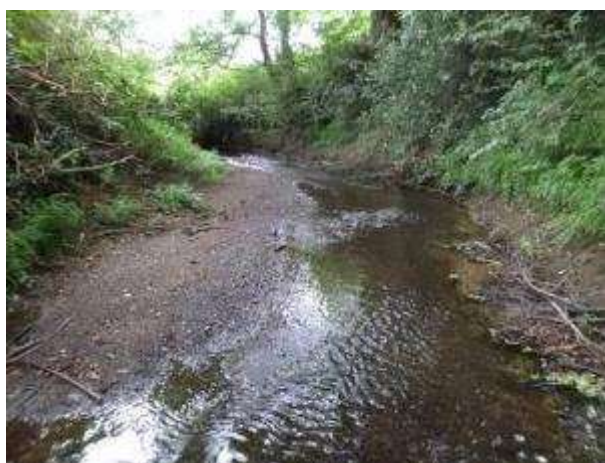
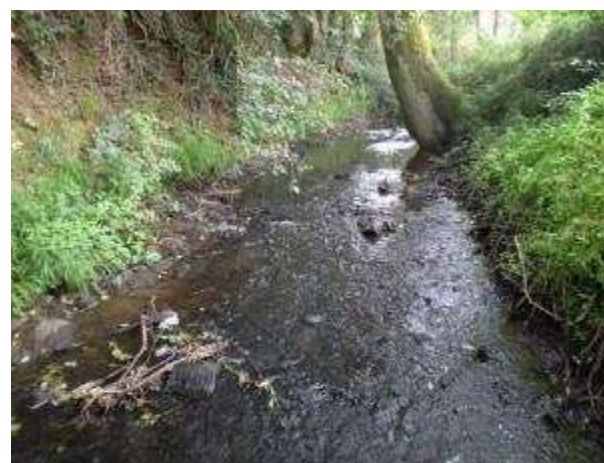
En définitive, en raison des écoulements diversifiés et de la sensibilité de ce tronçon à une baisse du débit, (hauteurs faibles à moyennes), l'implantation d'une station apparaît pertinente sur ce tronçon. Néanmoins, ce secteur, par son atypicité (présence de ruptures de pente fortes, granulométrie très grossière, présence de nombreux pneus...), ne le rend pas représentatif du reste de l'Issoire.

Tronçon Is5 : Ecoulements lotiques et présence de nombreux radiers et atterrissements

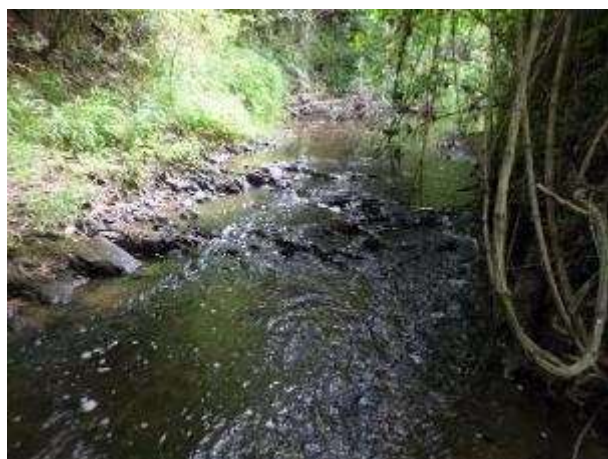
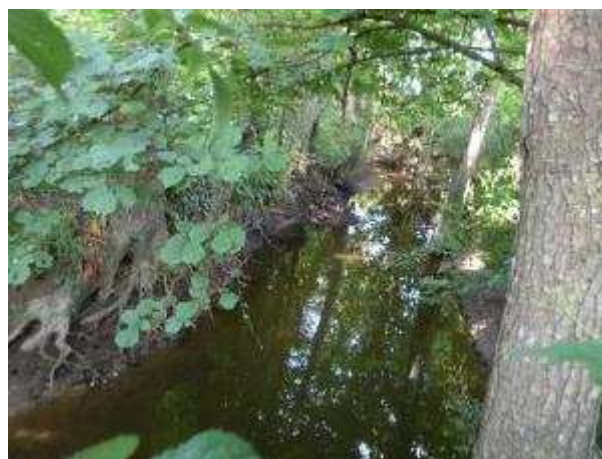
Tronçon Is6 : Radier et plat lent

En définitive, ce tronçon présente des écoulements moyennement diversifiés (plats lents et radiers). Deux zones restreintes (Gâtines et Branjardière) se dégagent toutefois pour l'implantation d'une station de définition de débits écologiques en raison d'une forte variété de faciès d'écoulements et de la sensibilité des radiers à une baisse des débits. Celles-ci se situent toutefois sur un tronçon très amont, où le débit est plus faible et non représentatif de l'ensemble du secteur étudié.

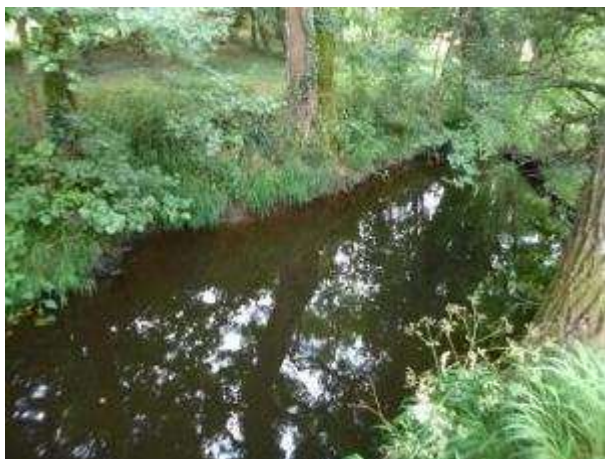
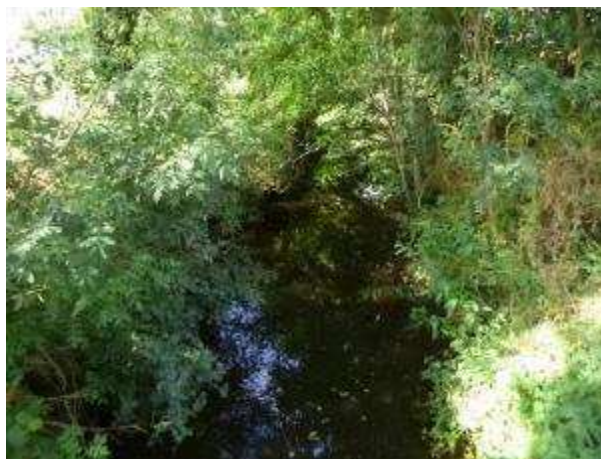
Tronçon Is6 : Zones de remous des radiers de ponts de de « La Thuée » et de « La Gorsonnière »

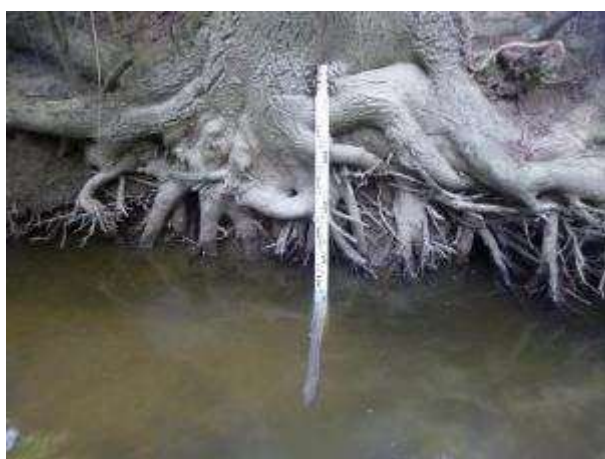
Tronçon Is6 : Racines en partie immergées

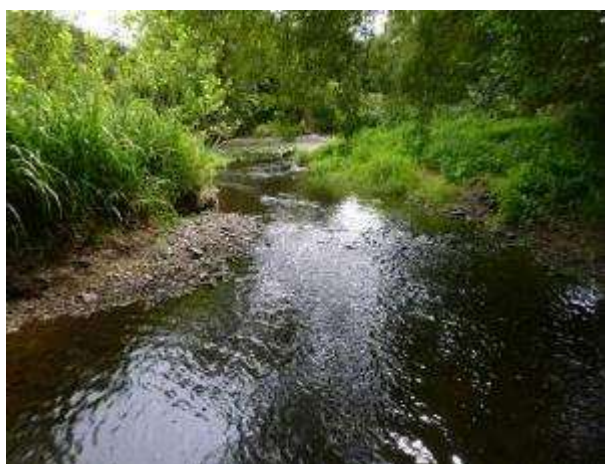
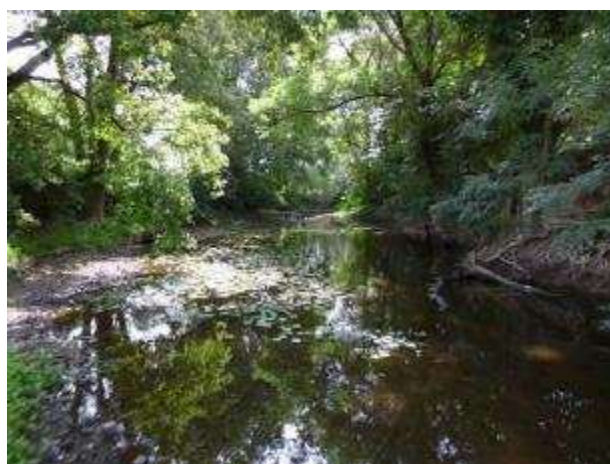
Tronçon Bo1 : Radier sur la partie amont et plats lenticques

Au final, ce tronçon est globalement assez défavorable à l'implantation d'une station, excepté sur sa partie amont où un linéaire intéressant est présent. Ce dernier comporte en effet deux alternances lenticque/lotique dans un linéaire satisfaisant pour l'application d'Estimhab (15 x la largeur à plein bord).

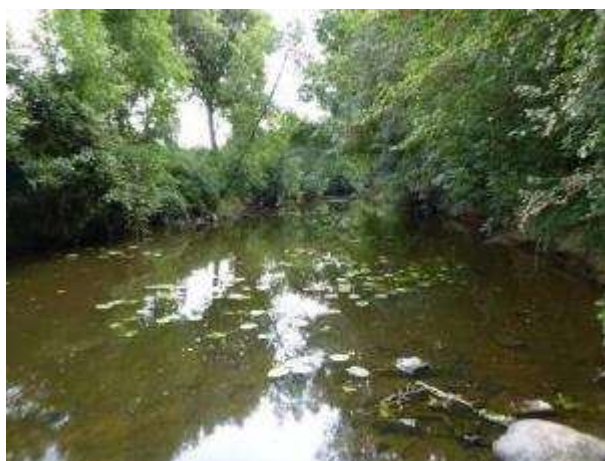
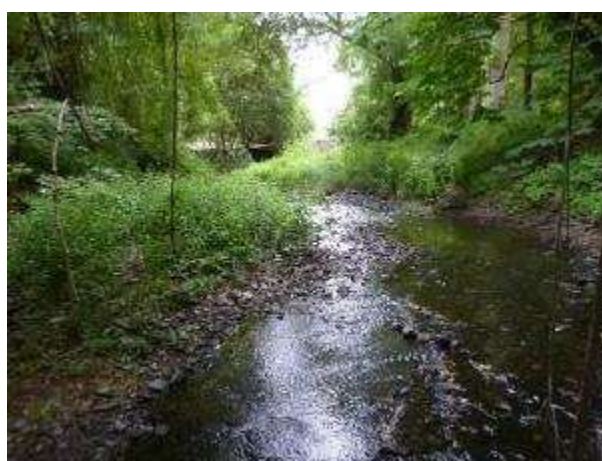
Tronçon Bo2 : Plats et chenaux lenticules sur la partie aval et centrale – Radiers sur la partie amont

Les faciès d'écoulement sont principalement dominés par des plats et des chenaux lenticules. Une petite zone située en aval immédiat du moulin possède néanmoins des écoulements lotiques avec une succession de 4 radiers. Cette zone aurait pu faire l'objet de l'implantation d'une station Estimhab. Toutefois, le linéaire est trop faible et leur présence est directement liée à l'ouvrage du moulin.

De ce fait, ce tronçon n'apparaît pas pertinent pour la détermination de débits écologiques. A l'exception des radiers, sa sensibilité à la baisse de débit est faible.

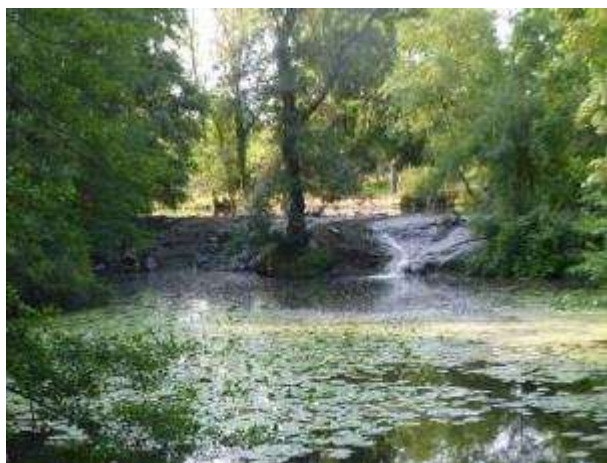
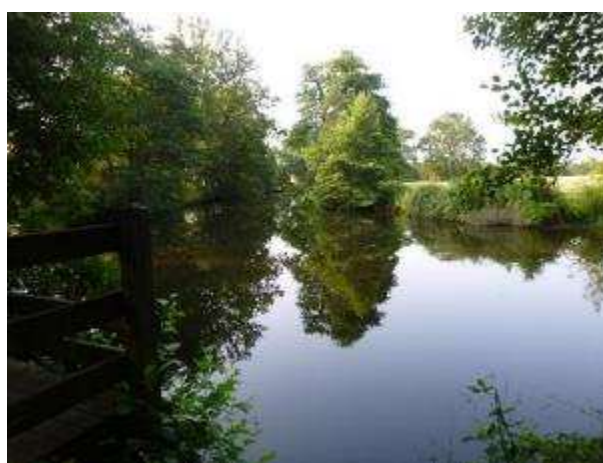
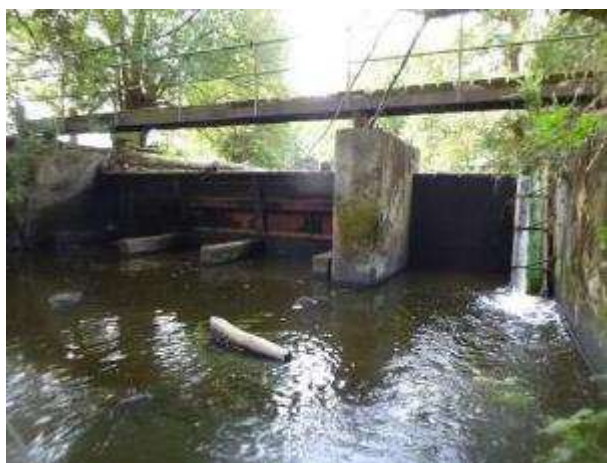
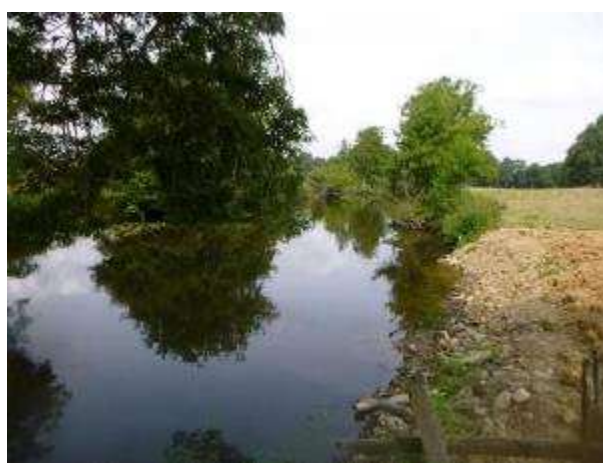
Tronçon Bo3 : Seuil, clapet et chenaux lenticques

Le tronçon Bo3, s'étend sur un linéaire de 11,16 km. Il comporte une ripisylve continue mais peu large. Ce tronçon se caractérise essentiellement par une forte présence d'ouvrages hydrauliques le plus souvent associés à des anciens moulins. Au total, 11 ouvrages (seuils béton principalement) ont été recensés, soit 1 ouvrage en moyenne par kilomètre. Ces ouvrages présentent des chutes d'eau importantes (0,40 m à plus de 2 m de hauteur). Aussi, il en résulte une succession de chenaux lenticques avec des écoulements stagnants et des hauteurs d'eau importantes sur la majorité du tronçon. Seul trois radiers ont été observés, sur deux secteurs distincts, en aval immédiat d'ouvrages hydrauliques (hors zones de remous). Cette présence reste anecdotique.

Ce tronçon n'étant pas sensible à une baisse du débit en raison de la ligne d'eau élevée maintenue par les ouvrages, la mise en place d'une station de définition de débits écologiques n'a pas vraiment de sens. En effet, la hauteur d'eau, et donc les habitats aquatiques, varie peu avec le débit.

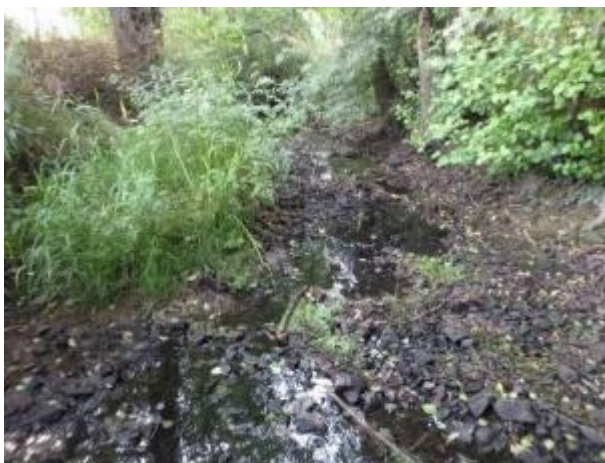
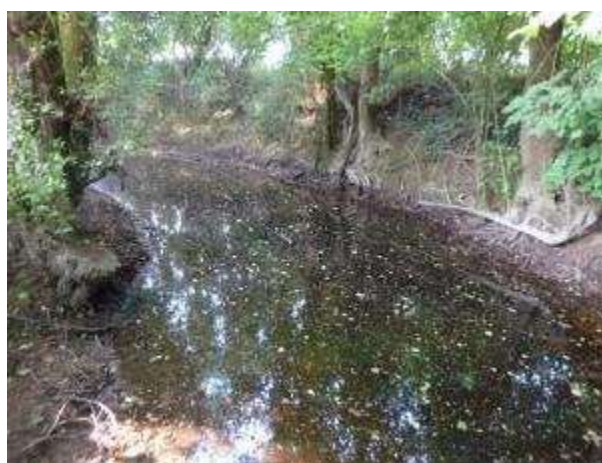
Tronçon Bo4 : Radier et plat lent sur la zone sensible à une baisse du débit

Le lit est relativement enfoncé. La partie aval du tronçon présente des écoulements stagnants et des hauteurs d'eau élevées. En effet, elle se trouve sous l'influence d'un clapet situé 1 km en aval. Le reste du linéaire comprend des alternances de plats lents peu profonds et de radiers (4 radiers recensés au total). En amont immédiat du remous de l'ouvrage, un secteur concentre sur un linéaire restreint de 50 à 60 m de long, trois radiers. Celui-ci pourrait être pertinent pour l'implantation d'une station de détermination de débits écologiques en raison de sa sensibilité importante à une baisse du débit et de la présence de plusieurs radiers.

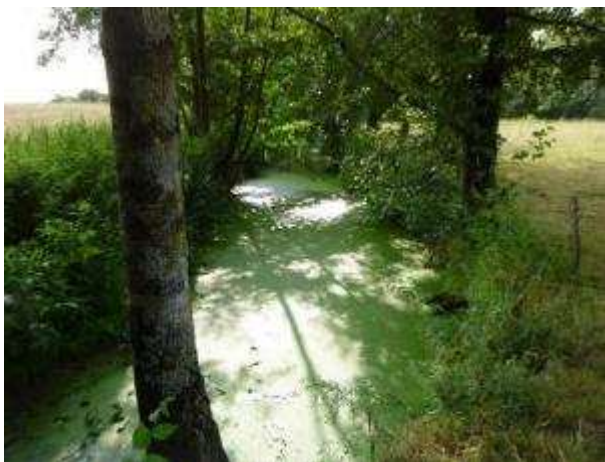
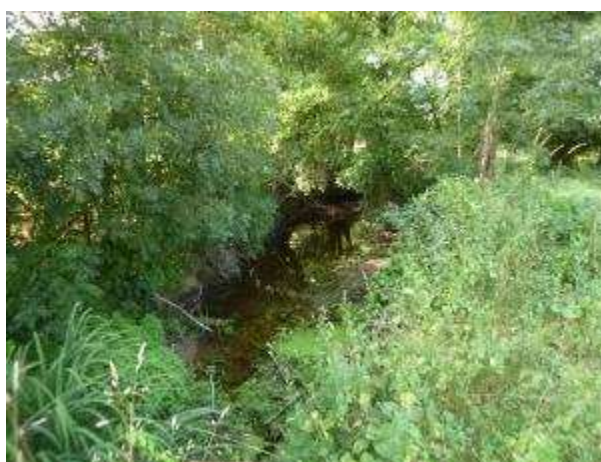
Tronçon Bo5 : Grand plat lentique

Ce tronçon se caractérise principalement par la présence d'un grand plat lentique sur l'intégralité de son linéaire. Son existence est directement liée au radier du pont de la « Portière » qui calle la ligne d'eau en amont. La profondeur d'eau observée est relativement importante près du pont. Elle diminue progressivement en s'éloignant de la zone d'influence du gué.

En raison de l'absence d'alternance de faciès lotique/lentique et de la faible sensibilité de ce tronçon à une baisse du débit, l'implantation d'une station d'évaluation des débits écologiques sur ce tronçon ne présente pas d'intérêt.

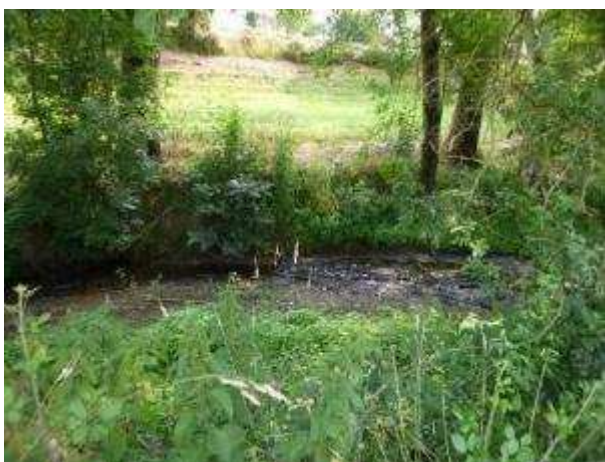
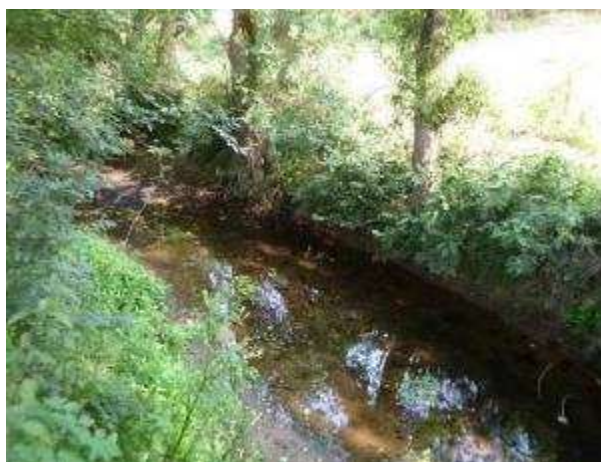
Tronçon Bo6 : Radier et plat lent

En raison de sa forte sensibilité à une baisse du débit et de la présence régulière de radiers, ce tronçon est pertinent pour la définition de débits écologiques. Le secteur le long de la route communale, sur la partie aval (6 radiers sur 185 m soit 1 radier tous les 30 m) est le plus favorable à l'implantation d'une station. Néanmoins, le lit a probablement été modifié en raison de la présence de la route.

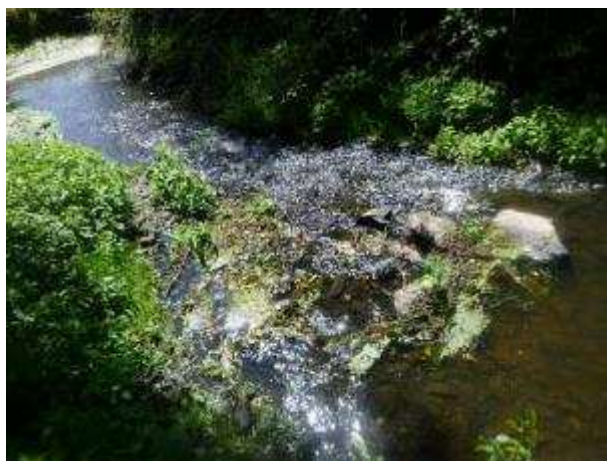
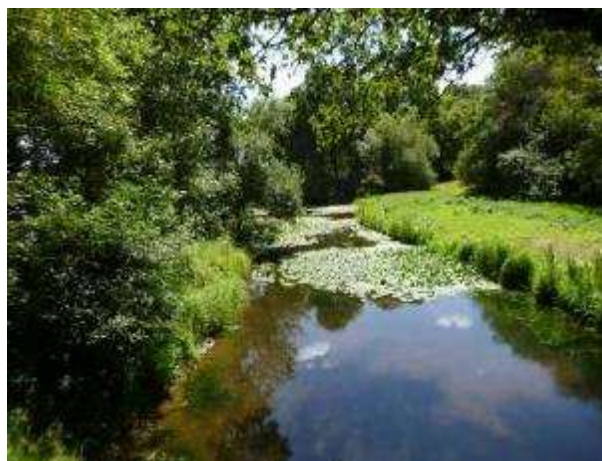
Tronçon Og1 : Rampe en enrochement et écoulements lents en amont (plat et chenal lentique)

En définitive, ce tronçon ne paraît pas le plus pertinent pour l'implantation d'une station en raison de sa faible sensibilité à une baisse du débit (hauteurs globalement assez élevées sur le tronçon, tirants d'eau minimaux proche de 10 cm sur les radiers, niveau d'eau souvent maintenu par de petits ouvrages).

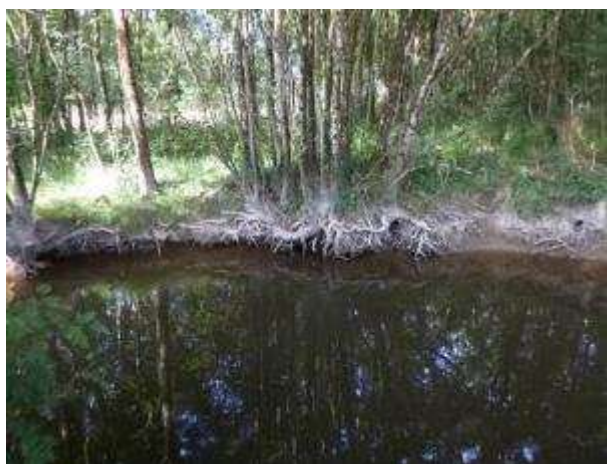
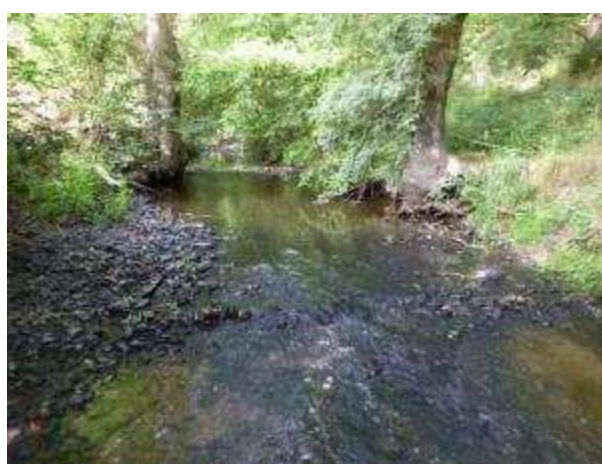
Tronçon Og1 : Habitats de berge parfois non connectés et radier

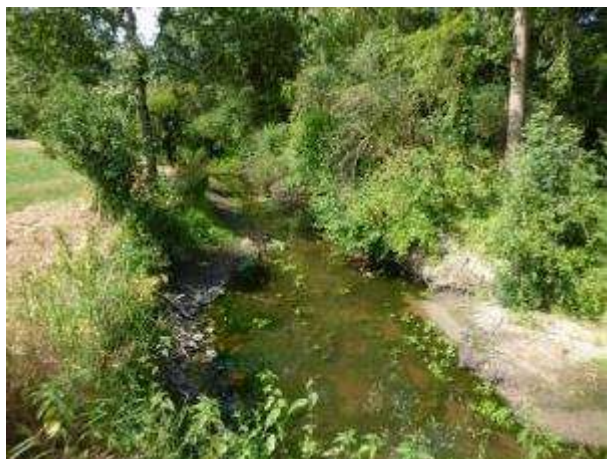
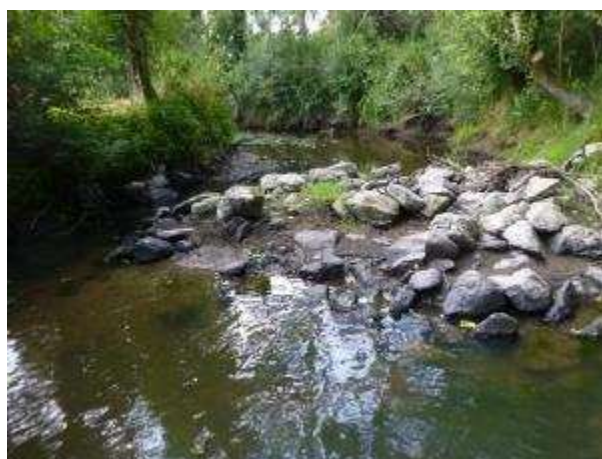
Tronçon Og2 : Plat lentique et nénuphar sur la partie aval – Ancien ouvrage démantelé

Notons enfin, la présence de deux anciens seuils en enrochement aujourd'hui effacés et franchissables par les poissons.

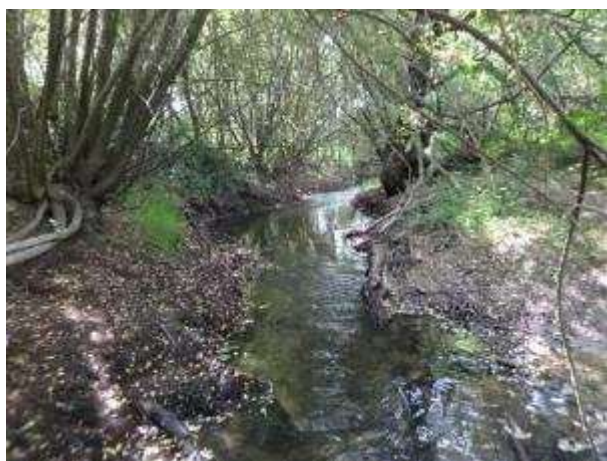
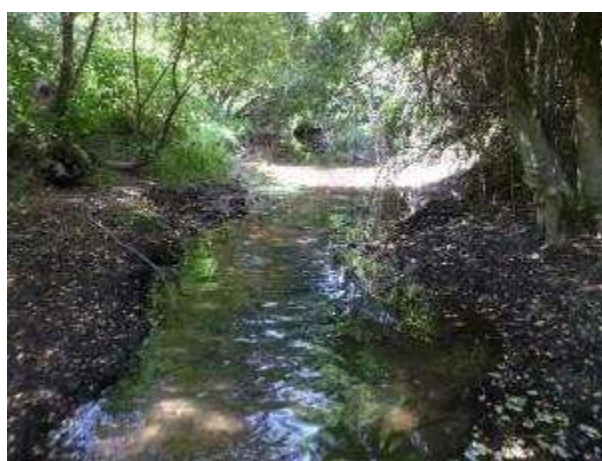
Tronçon Og2 : Zone sensible à une baisse du débit sur la partie médiane (radiers et plats peu profonds)

En définitive, si le tronçon s'avère globalement peu diversifié au niveau des écoulements et des substrats, il comporte néanmoins une zone potentiellement favorable à l'implantation d'une station sur sa partie centrale.

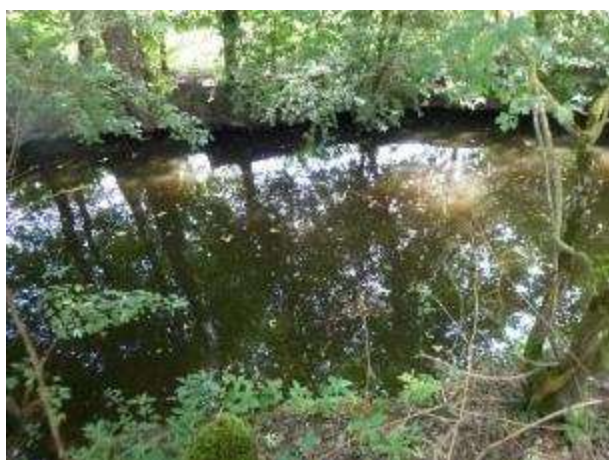
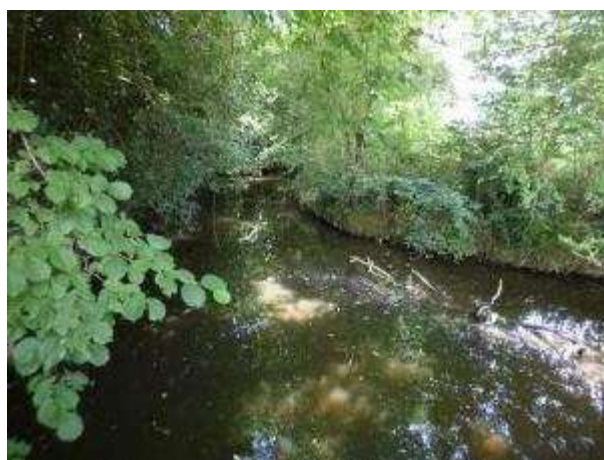
Tronçon Og3 : lit envasé et plat lentique

En raison de l'absence de sensibilité à une baisse du débit, ce tronçon ne peut pas être retenue pour l'implantation d'une station d'évaluation des débits écologiques.

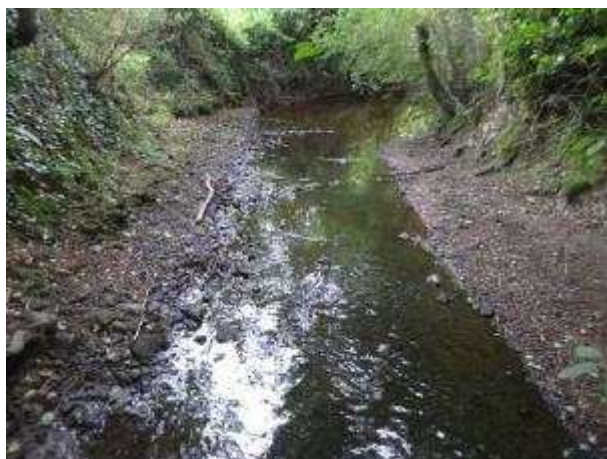
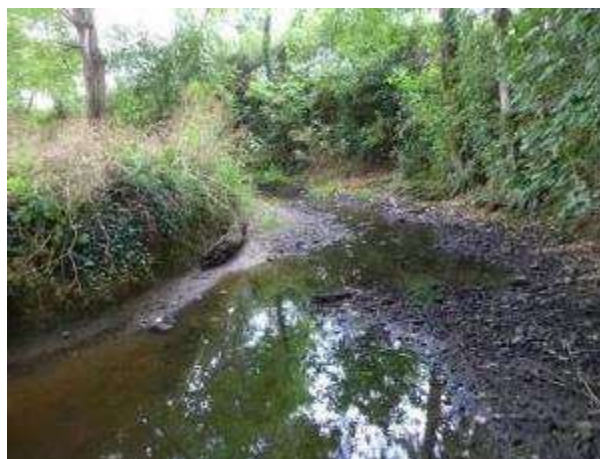
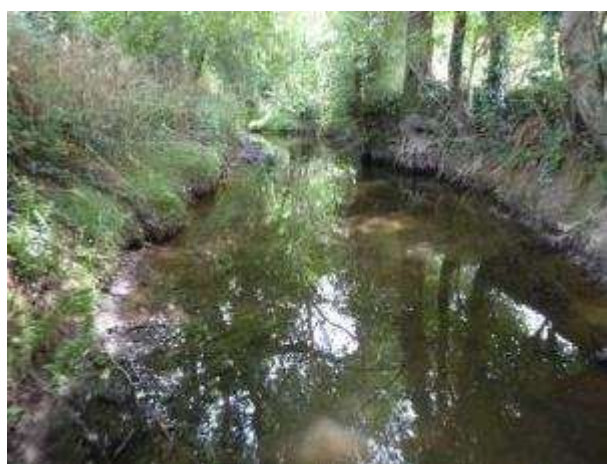
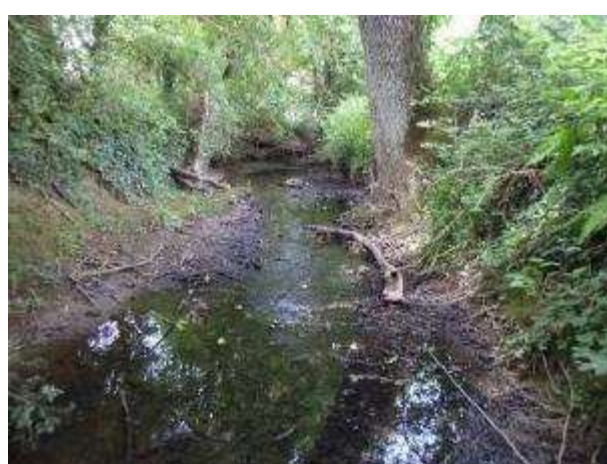
Tronçon Og4 : Lit diversifié en terme d'écoulements (radiers sensibles à une baisse de débits, plats, rares mouilles) et de substrats (sable, graviers, pierres)

Enfin, des habitats de berge sont également observés (chevelus racinaires). La plupart d'entre-eux ne s'avéraient pas fonctionnels, le jour de la reconnaissance, en raison du niveau d'eau trop faible (20 cm supplémentaire pour un fonctionnement optimal).

En raison de sa sensibilité à la baisse de débit et la diversité des faciès, ce tronçon est pertinent pour y implanter une station.

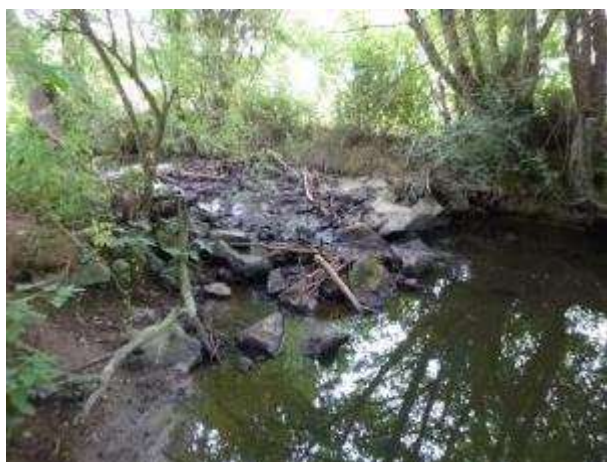
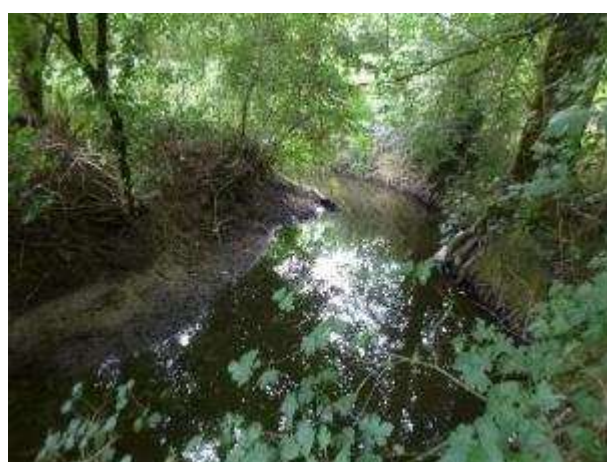
Le tronçon Og5 se situe dans la zone de remous d'une rampe en enrochement (cf. photo ci-dessous). Il en résulte un long chenal lentique peu profond et un lit envasé. La lame d'eau étant tenue par cet ouvrage, le tronçon n'est pas sensible à une baisse du débit (en étiage notamment). La définition d'une station d'évaluation des débits écologiques sur ce tronçon n'est donc pas envisageable.

Tronçon Og5 : Rampe en enrochement et chenal lentique en amont

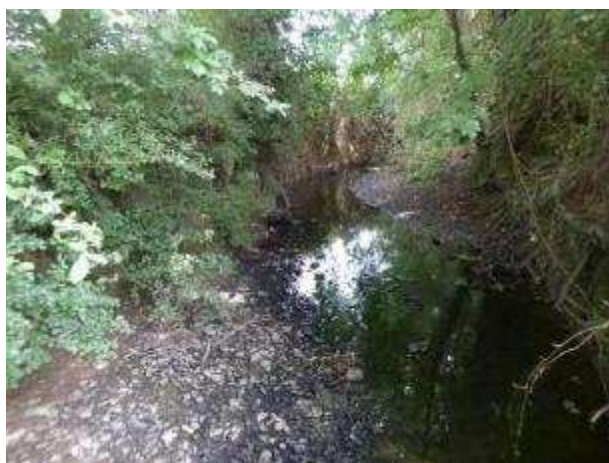
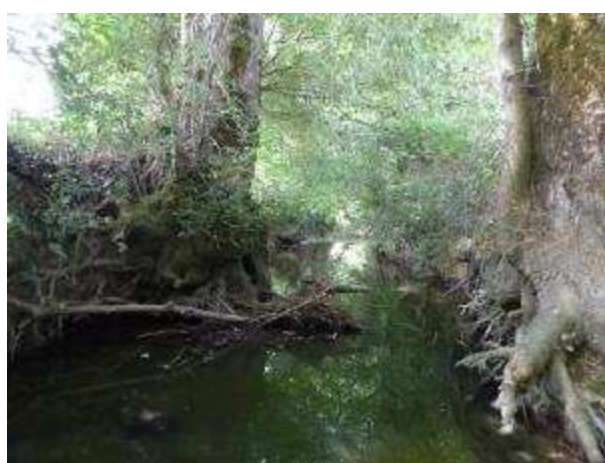
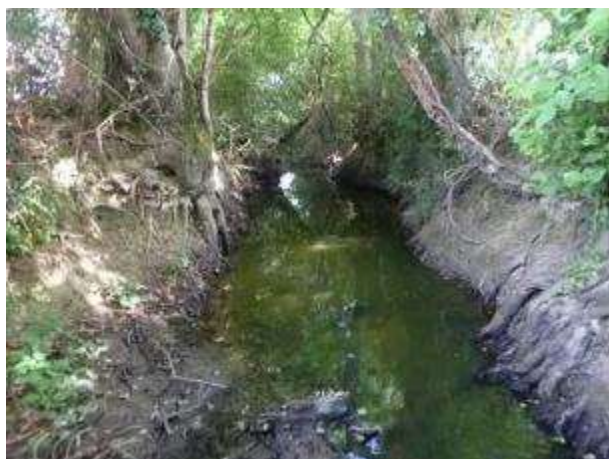
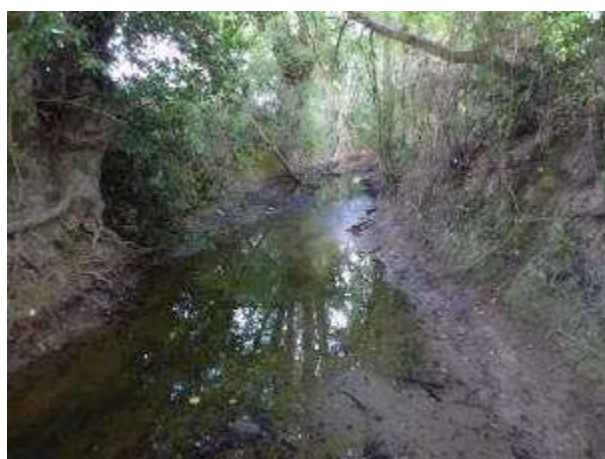
En définitive, ce tronçon possède des secteurs diversifiés en terme d'écoulements et de substrats avec des alternances de plats lents et de radiers sensibles à une baisse du débit. Aussi, il peut être retenu pour l'implantation d'une station d'évaluation des débits écologiques sur ces secteurs les plus sensibles.

Tronçon Og6 : Zones sensibles à une baisse du débit sur le tronçon

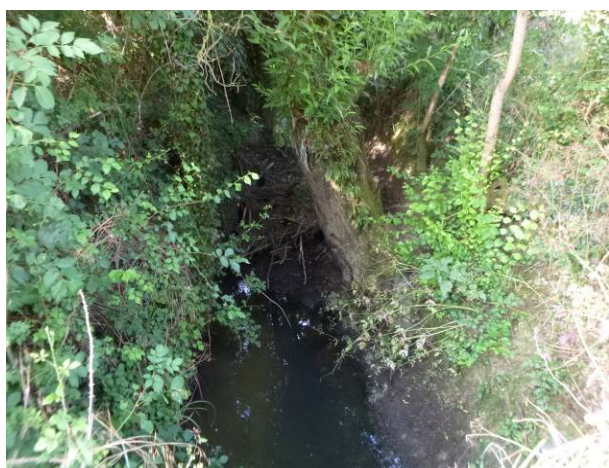
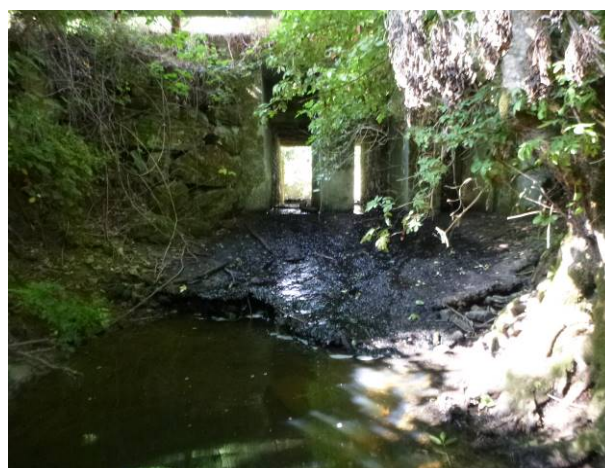
A noter la présence, de deux radiers de ponts sur la zone. Le pont le plus en amont du tronçon est infranchissable en raison de la présence d'une hauteur de chute de 70 cm.

Au final, malgré la présence de quelques radiers, la diversité des faciès d'écoulement est faible. Le plat lent est largement représenté et ne rend pas l'implantation d'une station d'évaluation des débits écologiques pertinente.

Tronçon Og7 : Lit enfoncé et radier de pont infranchissable

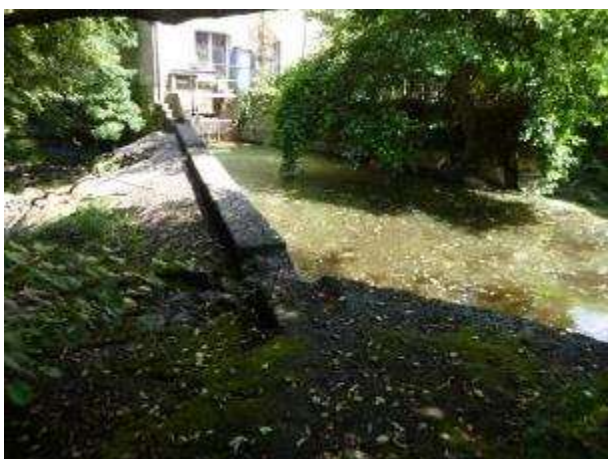
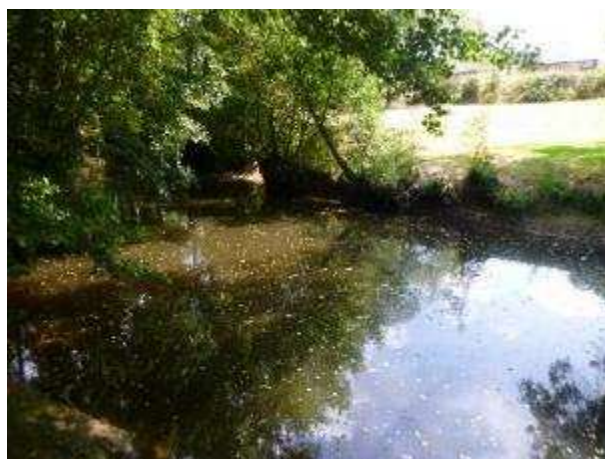
Le tronçon Lo1 commence au niveau d'un seuil de moulin, au niveau du lieu-dit « Bois Bonnin », sur la commune de Corcoué sur Logne. Il présente une chute d'eau d'environ 1,90 m. Bien que cet ouvrage soit franchissable par les poissons en raison de la présence d'une rivière de contournement, il influe sur les écoulements et les hauteurs d'eau sur une grande partie du tronçon (eau stagnante et hauteur d'eau importante). En amont de la zone de remous de ce seuil, on note également la présence de 4 micro-seuils qui calent également la ligne d'eau. Ces seuils sont toutefois totalement submergés dès l'augmentation du débit de la Logne.

Le tronçon est donc essentiellement un unique chenal lentique qui s'avère non sensible à une baisse du débit. Le positionnement d'une station d'évaluation des débits écologiques sur ce tronçon ne présente donc pas d'intérêt particulier.

Tronçon Lo 1 : Seuil du moulin et chenal lentique en amont

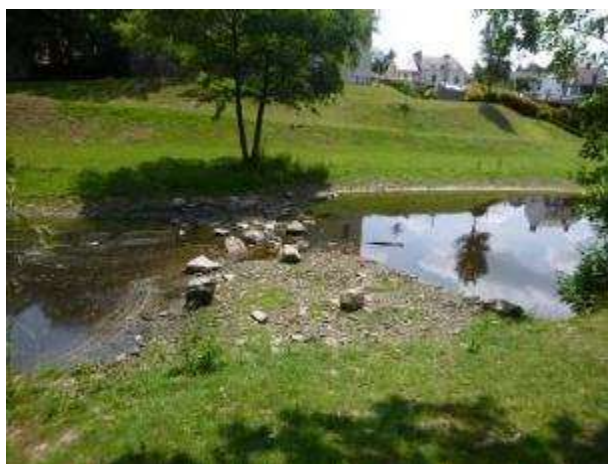
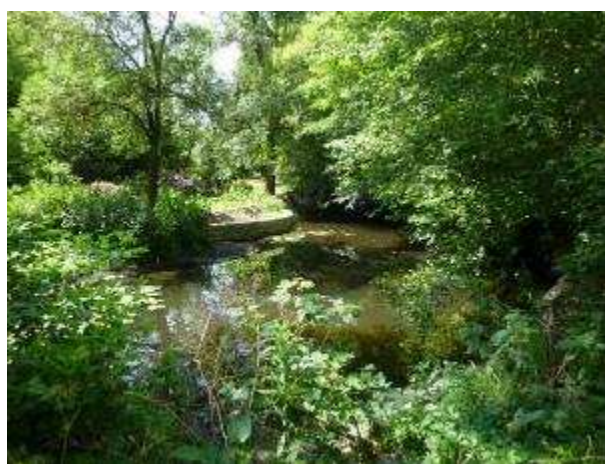
Tronçon Lo 1 : Micro-seuil et chenal lentique en amont

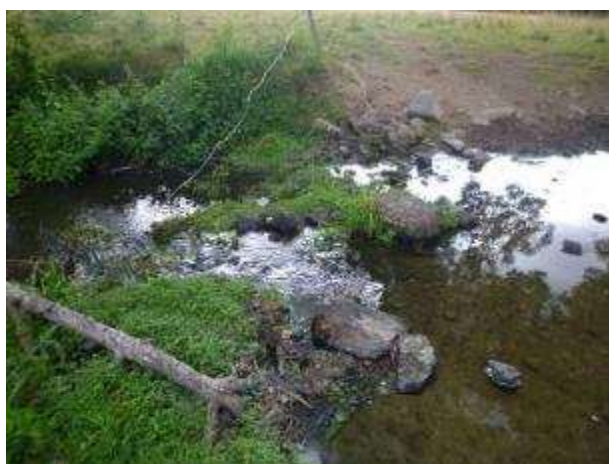
En définitive, ce tronçon présente sur une grande majorité de son linéaire un chenal lentique peu favorable à l'implantation d'une station d'évaluation des débits écologiques en raison des hauteurs d'eau importantes observées. Néanmoins deux petits zones plus sensibles à une baisse du débit sont favorables à l'implantation d'une station.

Tronçon Lo 2 : Point dur influant sur la ligne d'eau et chenal lentique en amont

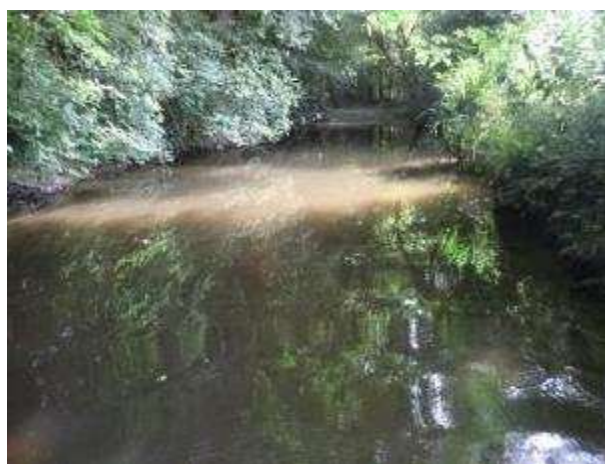
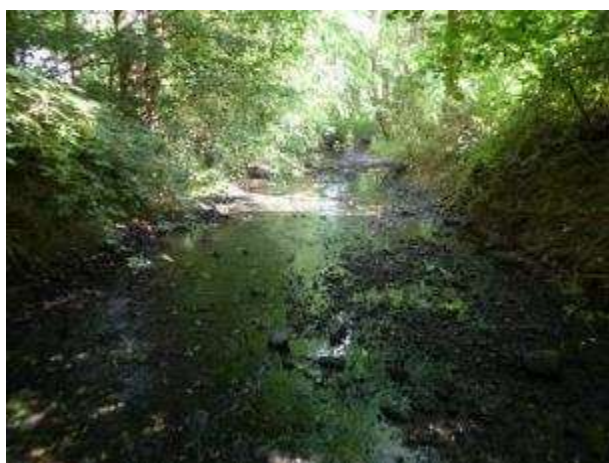
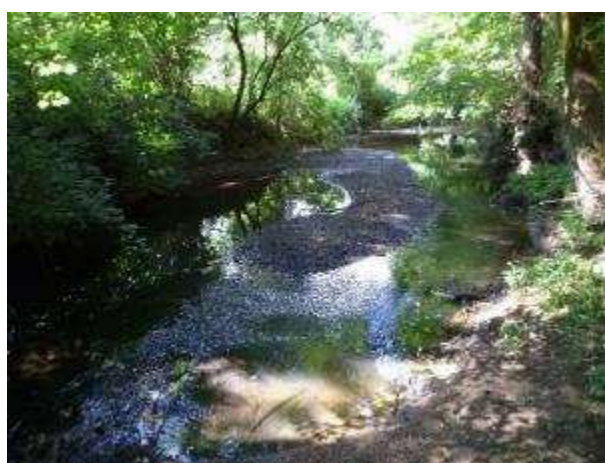
La granulométrie est variable selon les faciès d'écoulement observés. Le sable et les limons se trouvent sur les zones lentiques. A l'inverse, sur les radiers les pierres dominent, accompagnées en moindre proportions de cailloux et parfois de quelques blocs.

Tronçon Lo 2 : Zones plus sensibles à une baisse du débit : radiers et plats lentiques

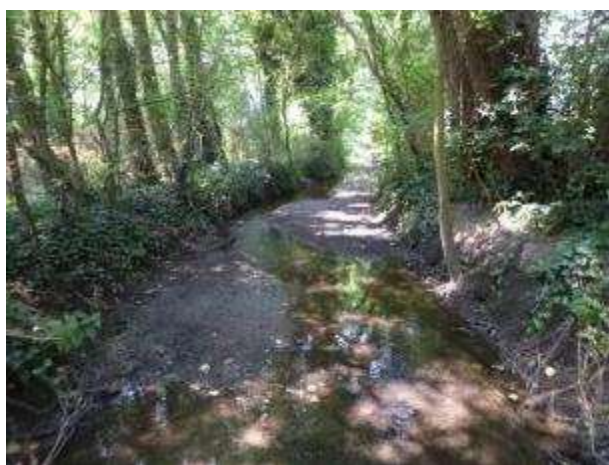
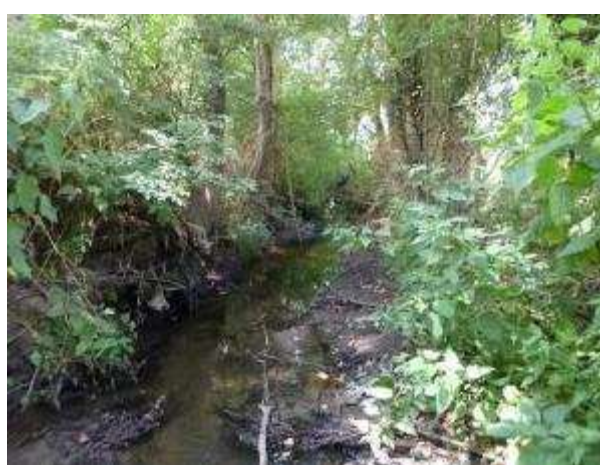
A noter la présence de deux secteurs présentant des successions de radiers et de plats rapides ou lents à proximité du lieu-dit « La Merlennerie ». Ces zones sont sensibles à une baisse du débit en raison des faibles hauteurs d'eau observées et sont pertinentes pour la définition de débits écologiques. Le secteur aval (à la Batarderie) a toutefois fait l'objet d'une restauration écologique avec apport de granulat.

Tronçon Re 1 : Zone sensible à une baisse du débit aval : radiers et plats lents ou rapides

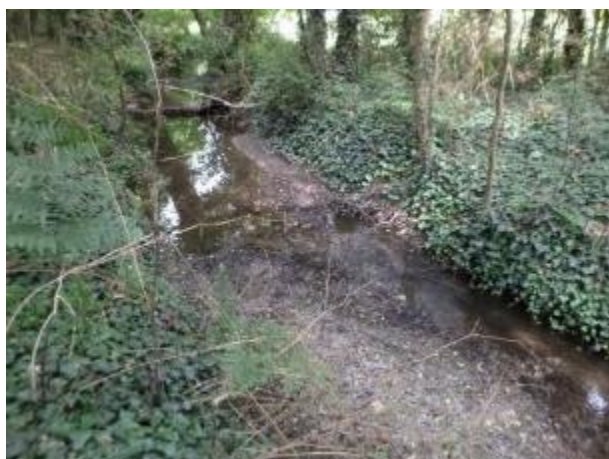
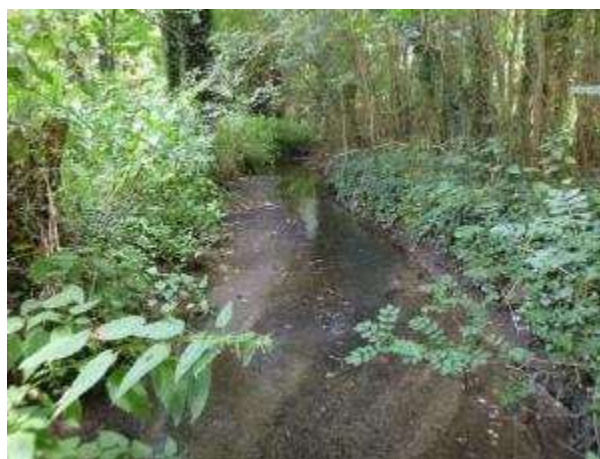
Tronçon Re 1 : Zone sensible à une baisse du débit amont : radiers et plats lents

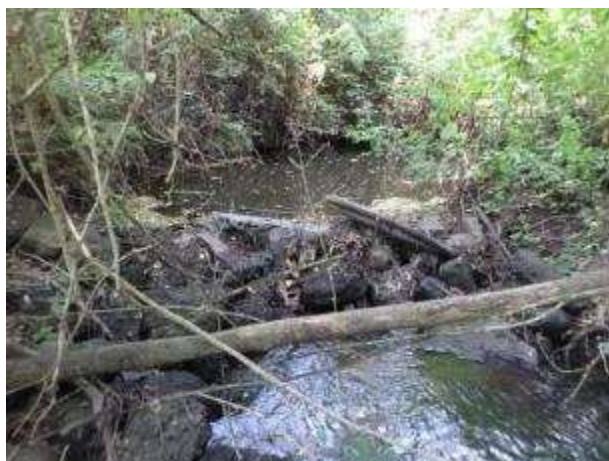
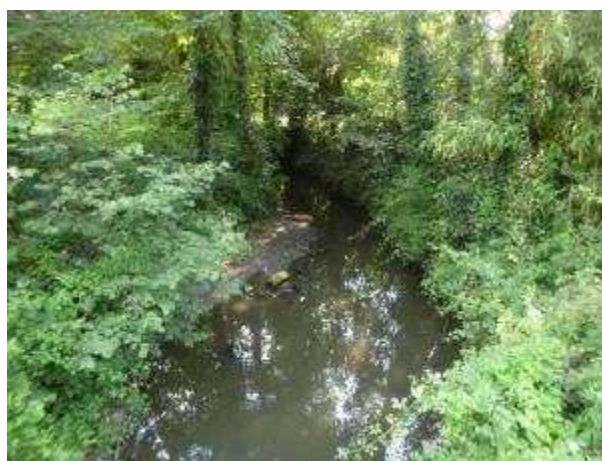
A noter la présence de deux ouvrages sur ce tronçon. Un ouvrage se trouve sur la partie aval du tronçon au lieu-dit « Les Grolles ». Il s'agit d'un seuil artisanal constitué principalement de gros blocs. Celui-ci présente une chute d'eau de 0,45 m. Aussi, il s'avère infranchissable par les poissons et cale la ligne d'eau en amont. Le 2<sup>ème</sup> ouvrage se trouve au lieu-dit « Le Redour ». Cet ouvrage est moins problématique. Il ne persiste qu'un madrier métallique au fond du lit.

En définitive, ce tronçon est moins pertinent pour l'implantation d'une station de définition de débits écologiques en raison de la faible diversité des écoulements (plats lenticques principalement) et des ouvrages qui influent sur les hauteurs d'eau.

Tronçon Re2 : Seuil artisanal et plat lenticque

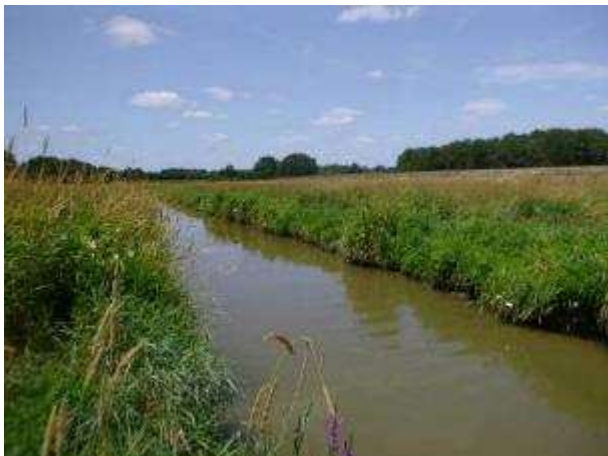
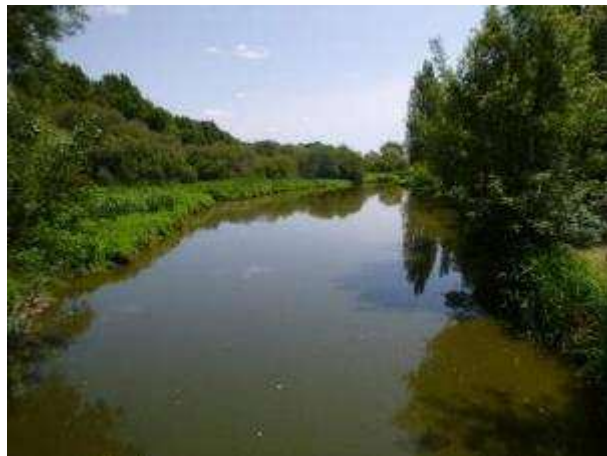
Le tronçon Ch1 se situe sur le cours d'eau de la Grande Chaussée. Il présente un linéaire de 3,6 km. Il commence au niveau du lac de Grand Lieu et remonte jusqu'à la confluence avec le ruisseau de la Grande Noë, au niveau du lieu-dit « Beau Soleil ». Ce tronçon est entièrement sous influence du Lac de Grand Lieu. Sa ligne d'eau est maintenue par le lac. Ainsi, la hauteur d'eau sur ce tronçon est globalement assez élevée. Un seul faciès y est présent : le chenal lentique. Ce tronçon est, de ce fait, peu sensible au débit de la Chaussée. Le positionnement d'une station d'évaluation de débits écologiques sur ce tronçon ne présente donc aucun intérêt. De plus, aucune méthode n'y est applicable.

Tronçon Ch 1 : Cours d'eau entièrement sous l'influence du Lac de Grand Lieu (chenal lentique)
