# Etude Hydrologie Milieux Usages Climat (HMUC) sur le bassin versant de Grand Lieu Détermination de débits écologiques

Janvier 2025

| Version | Rédacteurs | Vérificateur | Date d'envoi | Commentaires |
|---|---|---|---|---|
| V1.4 | Christophe MARCHAND (Aquascop)<br>Sylvain ROYET (Aquascop)<br>Mathieu SAGET (Aquascop) | Mathieu SAGET (Aquascop) | 17/01/2025 | Version finale |

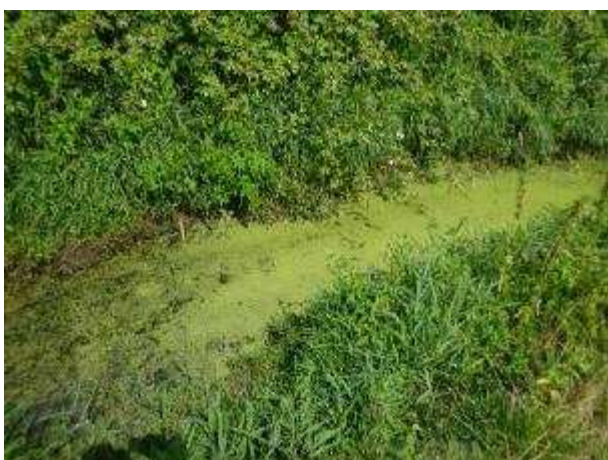
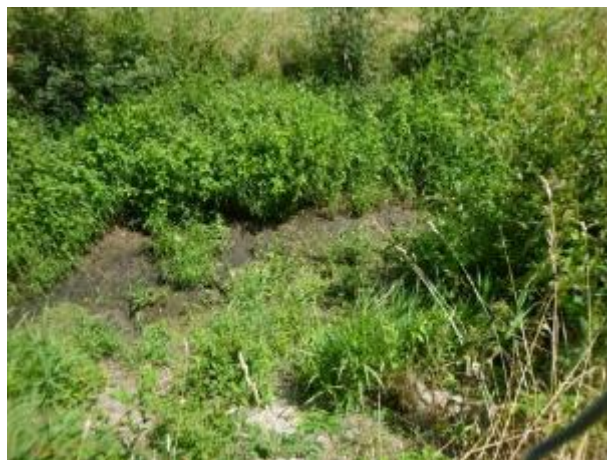
De ce fait, la définition de débits écologiques sur ce tronçon n'apparaît pas pertinente. L'application d'une méthode de détermination de débits écologiques paraît également difficile à mettre en œuvre compte tenu des fortes imprécisions liées à l'absence de données d'hydrologiques et de l'envahissement par la végétation.

Tronçon Gr 2 : Cours d'eau peu biogène et régulièrement en assec

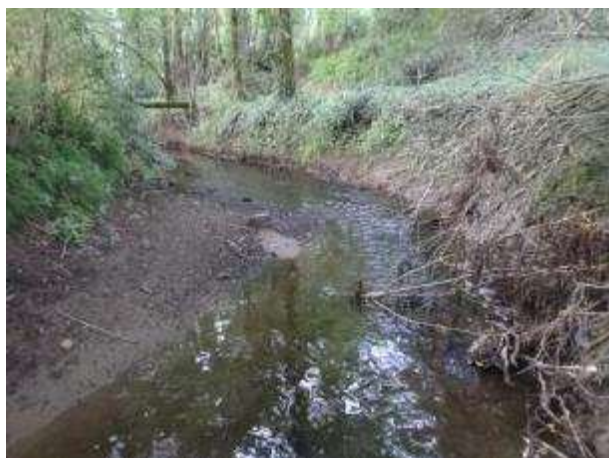
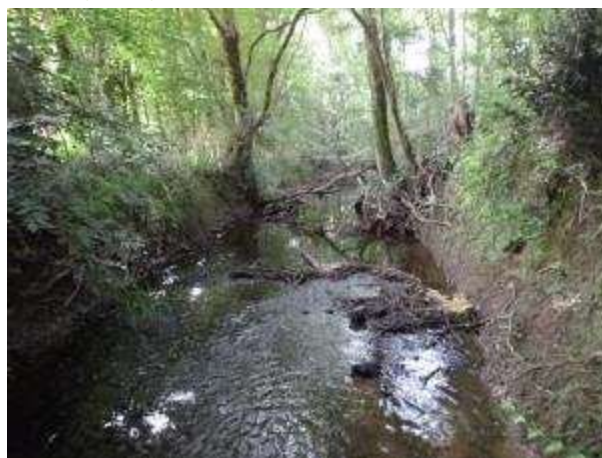
Station retenue sur l'Issoire (UH01)

Estimhab n'est pas applicable sur cette station en raison du débit médian et de la largeur mouillée trop faible (Q médian désinfluencé 172 l/s ; largeur lit :~ 4 m). Il est en effet recommandé que les caractéristiques hydrologiques et hydrauliques décrites dans le tableau ci-dessous soient respectées pour appliquer cette méthode :

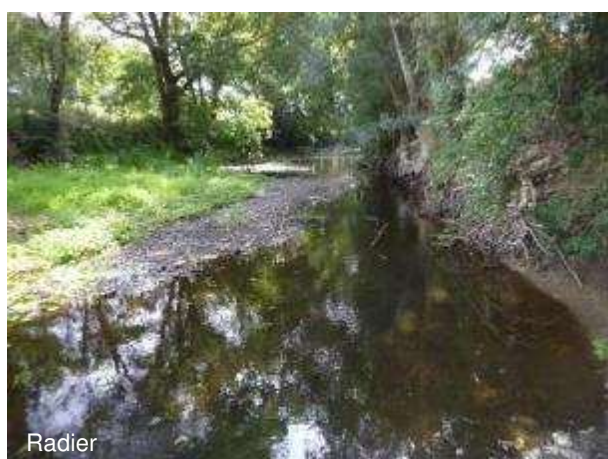
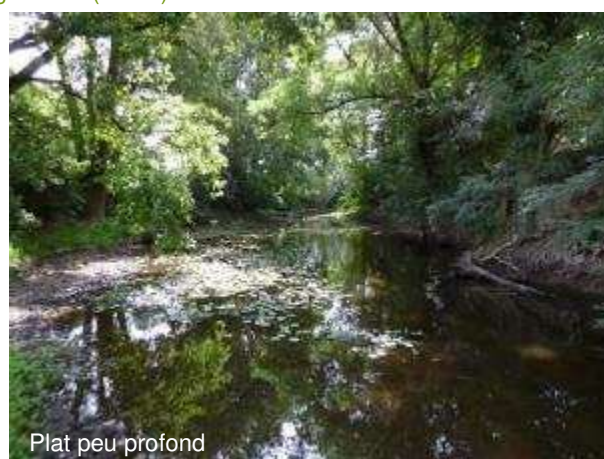
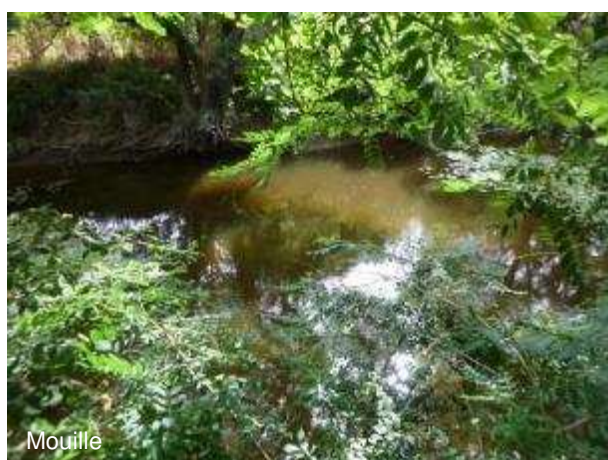
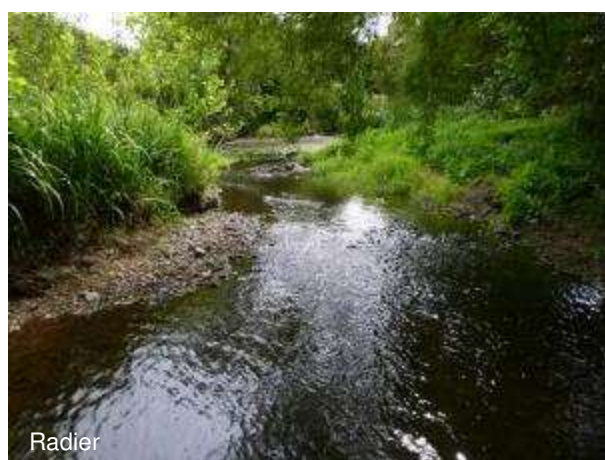
Station de la Boulogne aval (UH03)

La station se trouve sur la partie amont du tronçon B01, au lieu-dit « L'Hommeau », à Saint Philbert de Grand Lieu. Elle a été retenue car c'est la zone la plus sensible du secteur prospecté qui comporte des radiers sensibles « naturels » (7 cm de tirant d'eau). Les autres faciès d'écoulements sont majoritairement des plats lenticques peu profonds. On observe également quelques mouilles. La largeur mouillée moyenne était relativement importante le jour de la reconnaissance (13 m). Les caractéristiques hydrologiques et hydrauliques de cette station permettent l'application d'Estimhab. Les photos ci-dessous permettent de visualiser la station retenue :

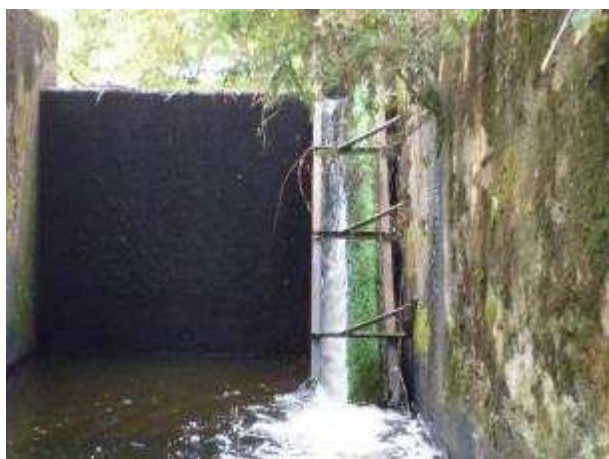
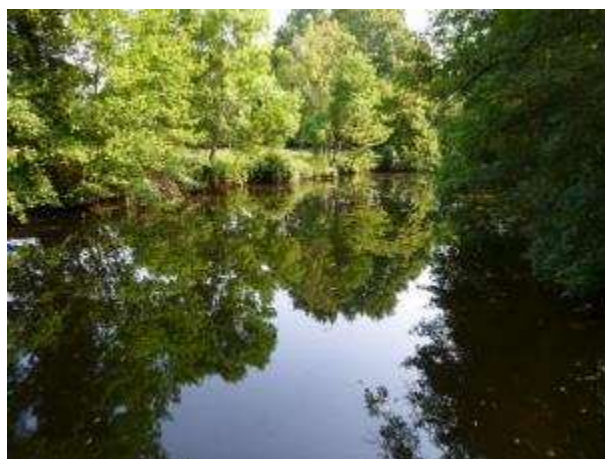
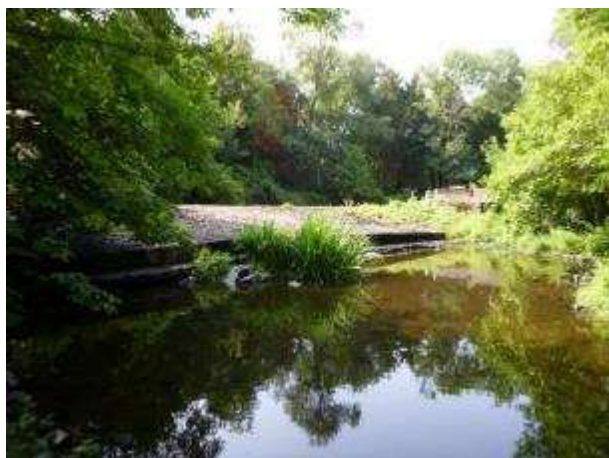
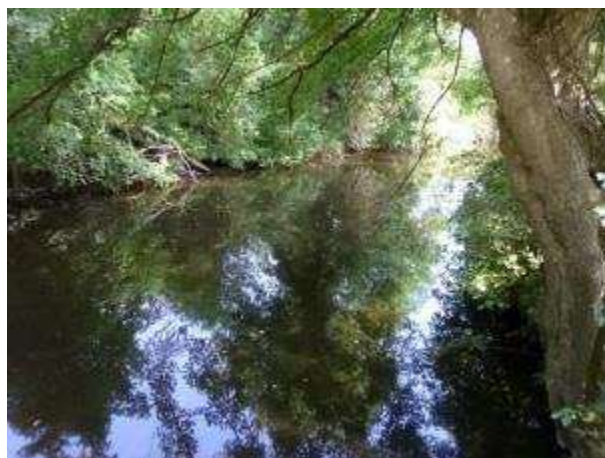
Secteur de reconnaissance aval (UH02)

Sur le secteur de reconnaissance aval, un seul tronçon de 11,2 km a été identifié. Celui-ci se caractérise par la présence de nombreux ouvrages hydrauliques (11) avec des zones de remous très importantes. La majorité du linéaire n'est donc pas sensible à une baisse du débit et ne présente pas de variation de l'habitabilité. Aussi, le positionnement d'une station de définition de débits écologiques n'est donc pas envisageable. De plus, hormis un ouvrage équipé d'une passe à anguilles, tous les autres ouvrages sont infranchissables et la définition d'une notion de débit écologique lié à la continuité n'est pas pertinente.

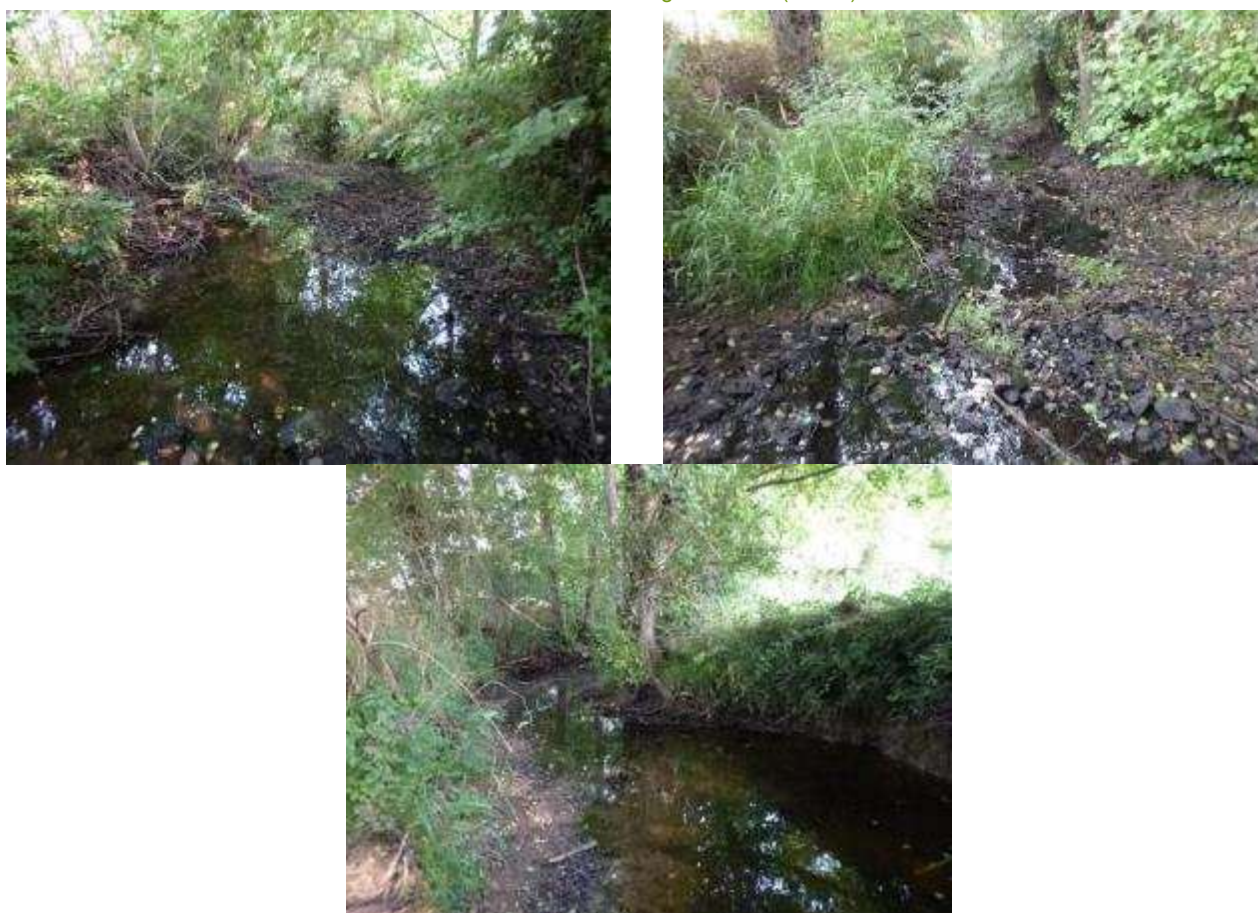
Station 1 de la Boulogne amont (UH02)

Cette station présente une largeur de 3 m en pied de berge. L'application d'Estimhab n'est donc pas possible. Il est en effet nécessaire d'avoir une largeur mouillée au minimum de 5,15 m au débit médian. Le Q50 (débit médian) est également trop faible.

Une modélisation sous Hec-Ras avec utilisation des courbes de préférence des espèces piscicoles ciblées est donc retenue sur cette station. La carte ci-après permet de localiser son emplacement.

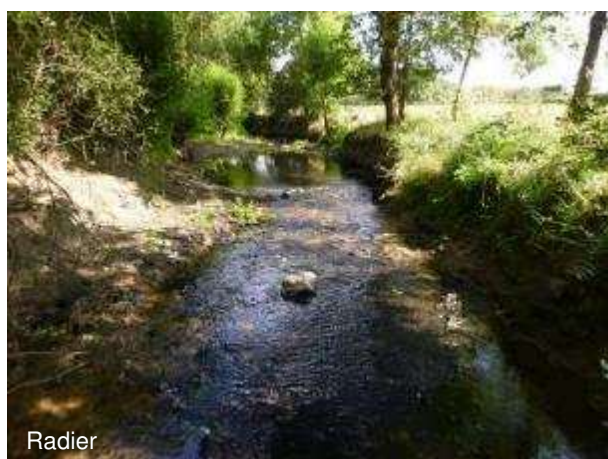
Radier

La station est positionnée au lieu-dit « Les Bois des Ilets » sur la commune de Montbert. Elle se situe sur un secteur relativement préservé constitué d'un boisement. Le lit se trouve en libre écoulement (pas d'influence d'ouvrages). Les écoulements sont également assez diversifiés. Sur un linéaire restreint, la station présente une succession de plats et de radiers sensibles (7 radiers avec hauteur d'eau de 5 à 6 cm) représentative de l'Ognon aval.

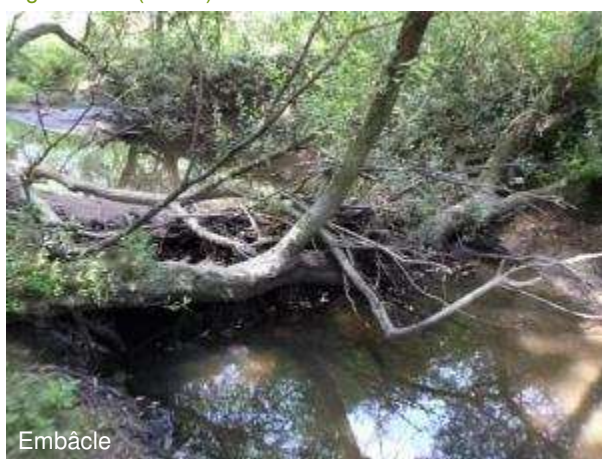
Embâcle

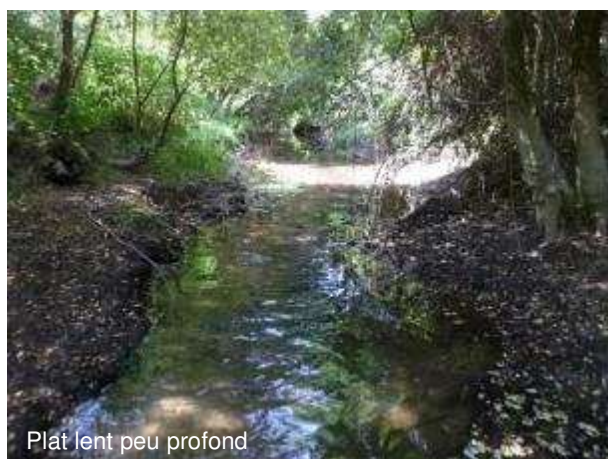
Plat lent peu profond

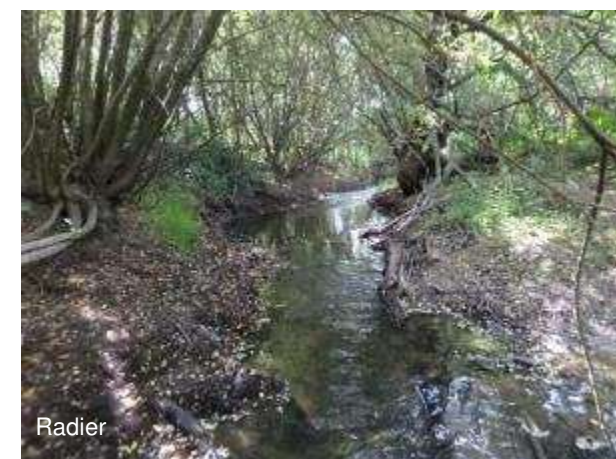
Radier

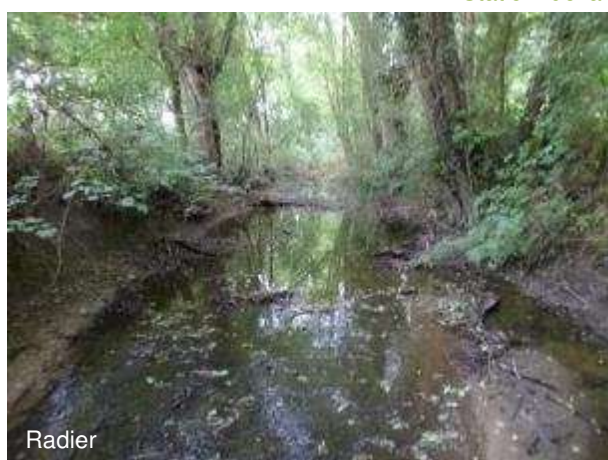
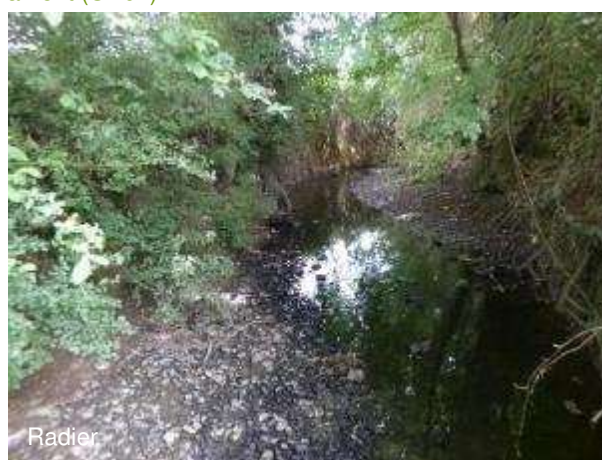
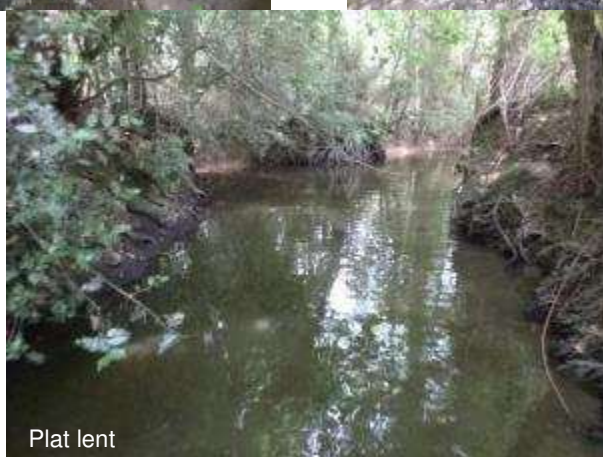
Station de la Ognon amont (UH04)

Les caractéristiques du cours d'eau au niveau de la station (débit médian de 47 l/s et largeur mouillée trop faible) ne permettent pas d'appliquer la méthode Estimhab.

Une modélisation hydraulique du cours d'eau sous Hec Ras avec utilisation des courbes de préférence des espèces piscicoles ciblées est donc retenue sur cette station. La carte qui suit permet de la localiser.

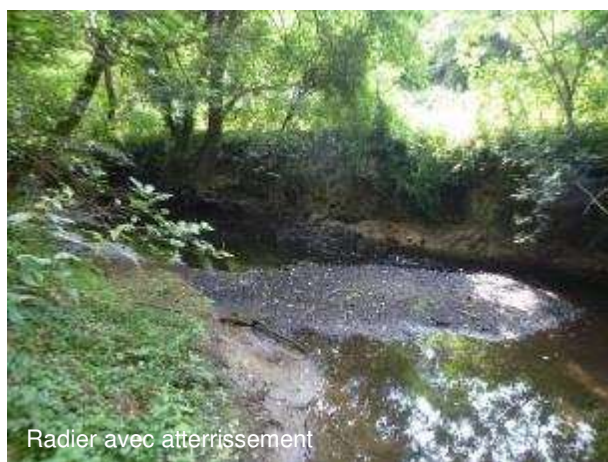
Radier avec atterrissement

Celle-ci se situe sur un secteur naturel assez préservé (boisement, prairie). Le lit est assez enfoncé mais il présente une alternance de radiers sensibles (hauteurs d'eau de 4 à 5 cm lors de la reconnaissance) et de plats lents ainsi qu'une granulométrie assez diversifiée (graviers, cailloux, pierres).

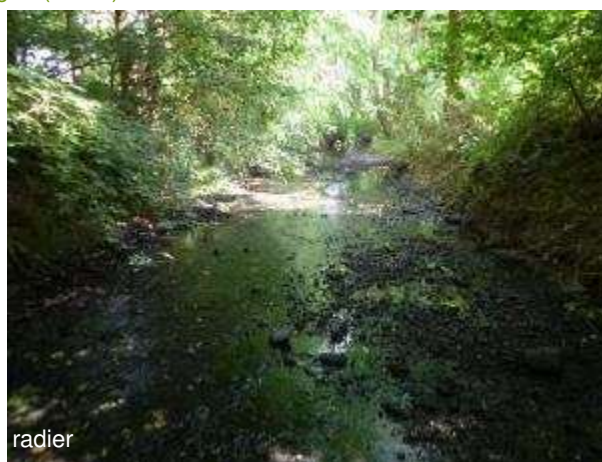
radier

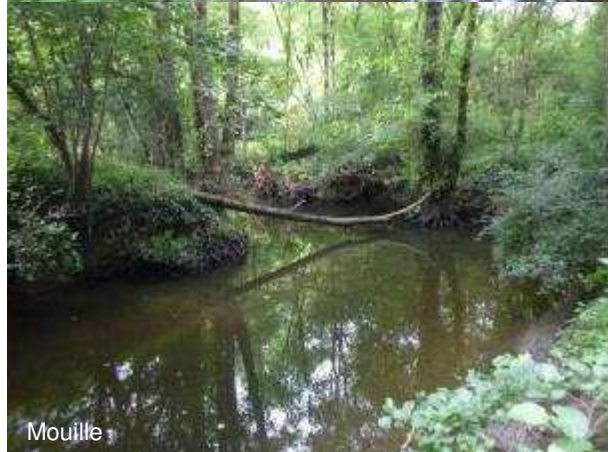
Mouille

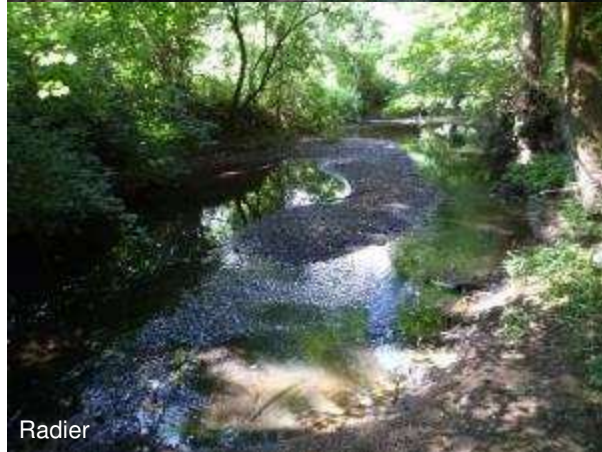
Radier

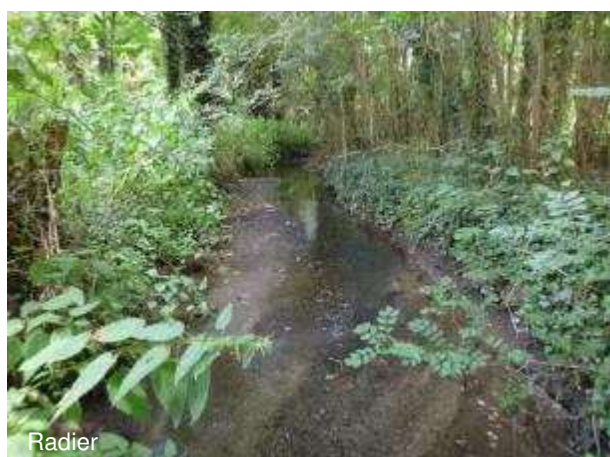
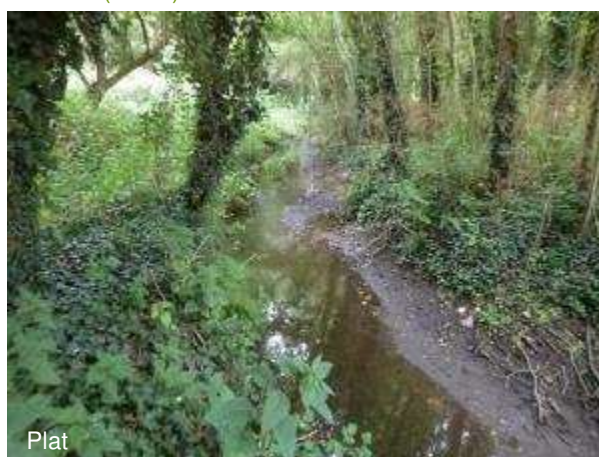
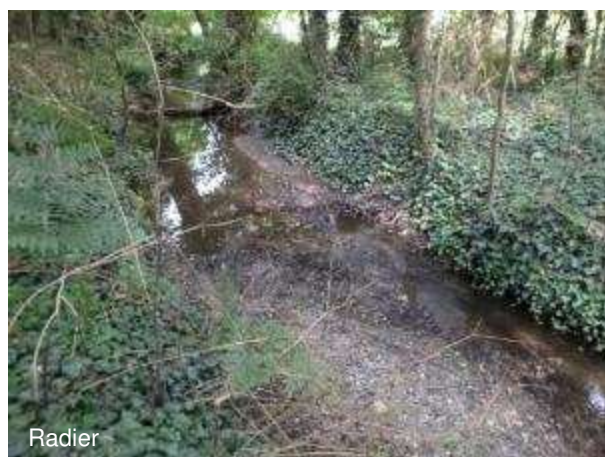
Station du Redour (UH09)

Radier

Suite à la réunion du groupe élargi d'acteurs du 5 juillet 2023, la station 1, a été écartée. Les participants ont confirmé que des travaux récents de renaturation du lit (recharge en granulats) ont été réalisés sur son linéaire. Le lit n'a donc probablement pas eu le temps de se stabiliser et l'implantation d'une station n'est pas pertinente. La station 2 a en revanche été validée. Estimhab n'étant pas applicable (cours d'eau trop petit, débit trop faible au Q50 désinfluencé ; 34 l/s), une modélisation hydraulique sous Hec Ras a été retenue. Les photos suivantes permettent de mieux la visualiser.

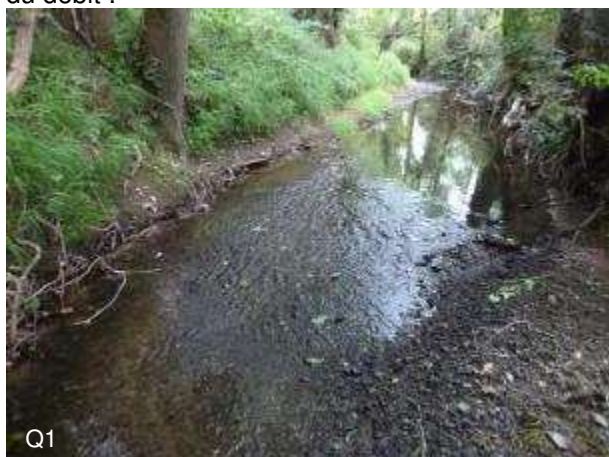
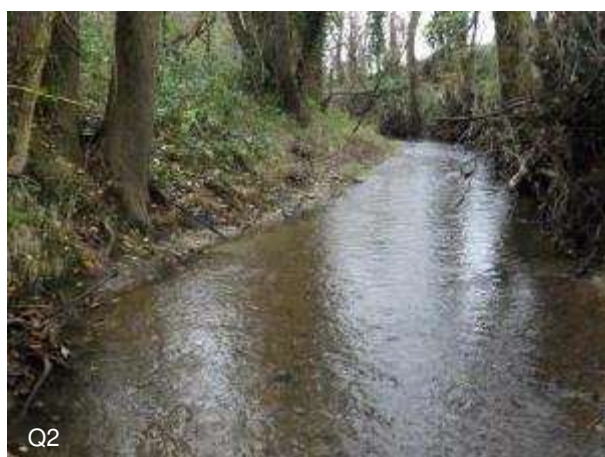
Le radier 149 (Q1 : 41 l/s, Q2 : 532 l/s – Débits de la station de l'Issoire, à Saint Philbert de Bouaine)

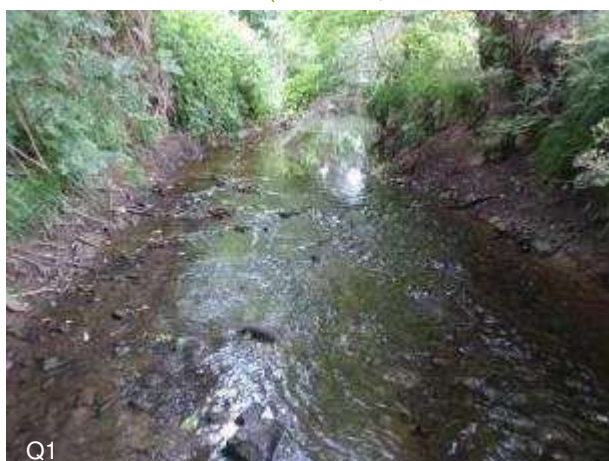
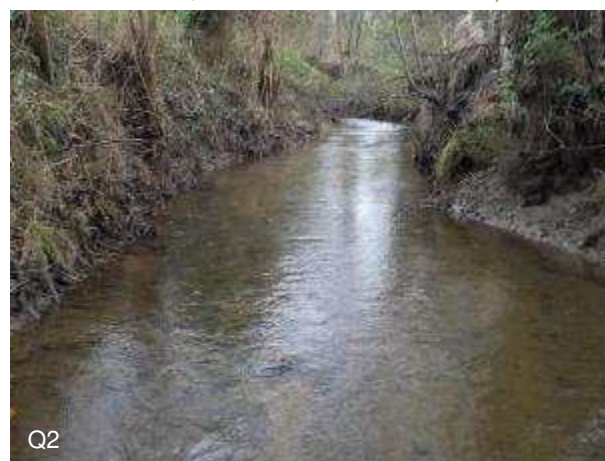
Le radier 141 (Q1 : 41 l/s, Q2 : 532 l/s – Débits de la station de l'Issoire, à Saint Philbert de Bouaine)

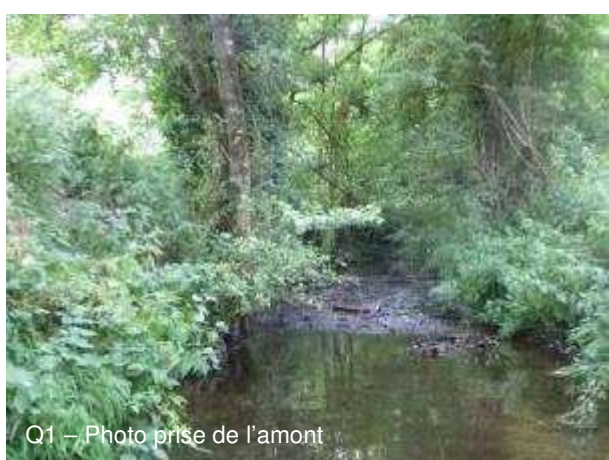
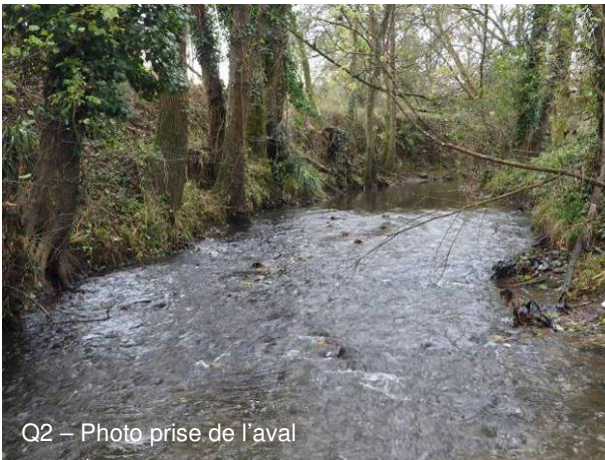
Le radier 120 (Q1 : 41 l/s, Q2 : 532 l/s – Débits de la station de l'Issoire, à Saint Philbert de Bouaine)

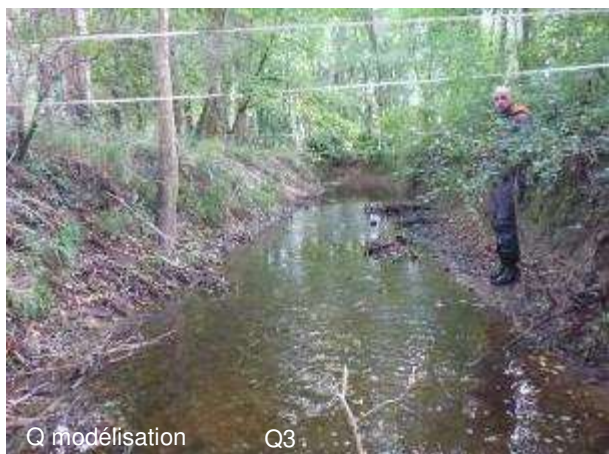
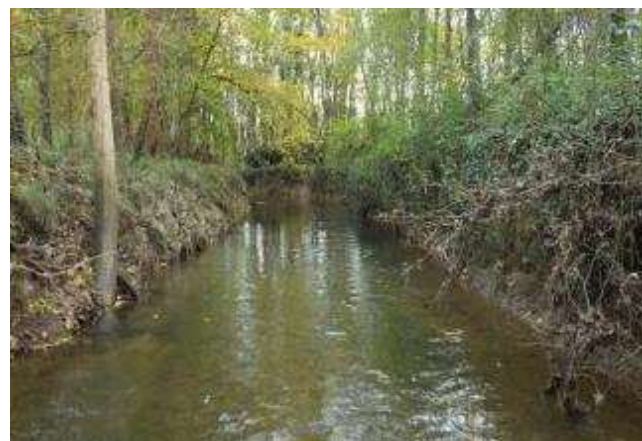
Le radier 76 (Q modélisation : 14 l/s jaugé au niveau de la station et Q3 : 1030 l/s au niveau de la station de l'Issoire, à Saint Philbert de Bouaine)

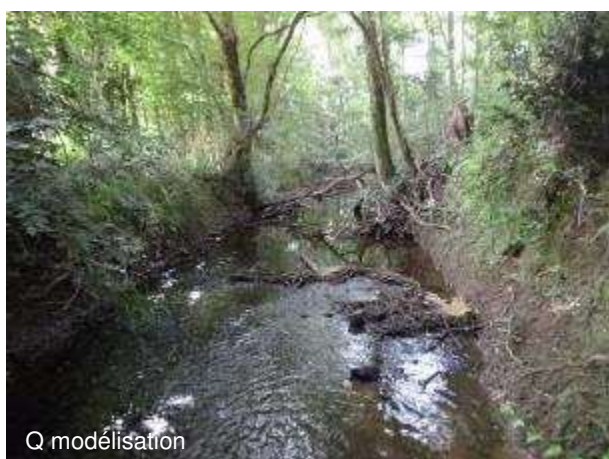
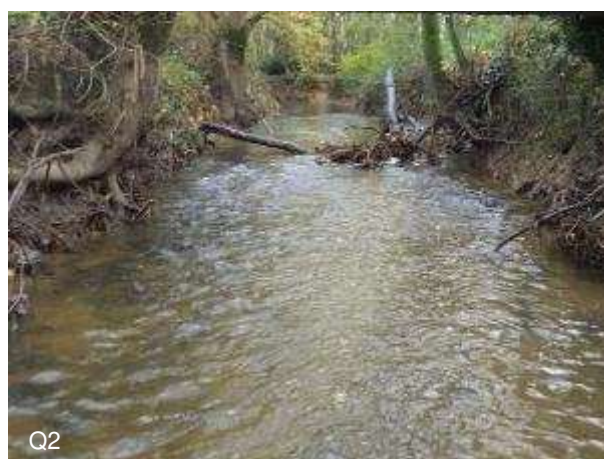
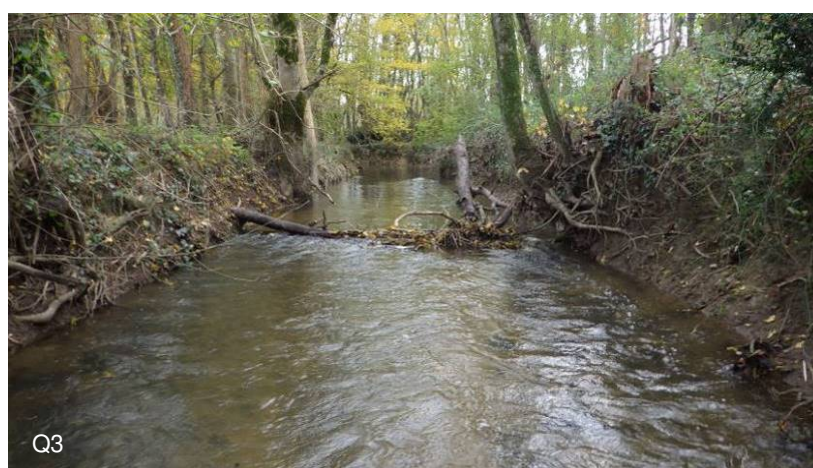
Le radier 75 (Q modélisation : 14 l/s jaugé au niveau de la station, Q2 : 532 l/s et Q3 : 1030 l/s au niveau de la station de l'Issoire, à Saint Philbert de Bouaine)

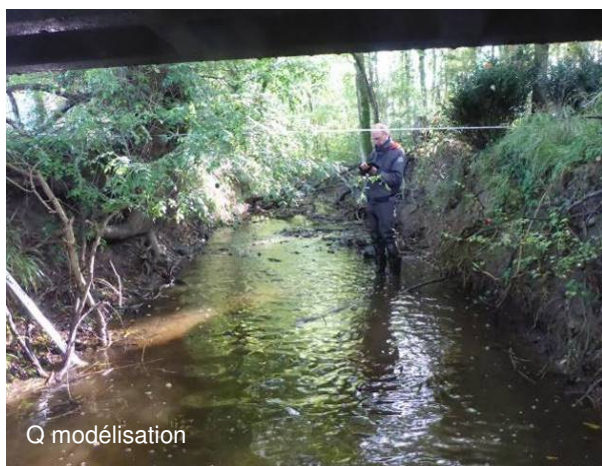
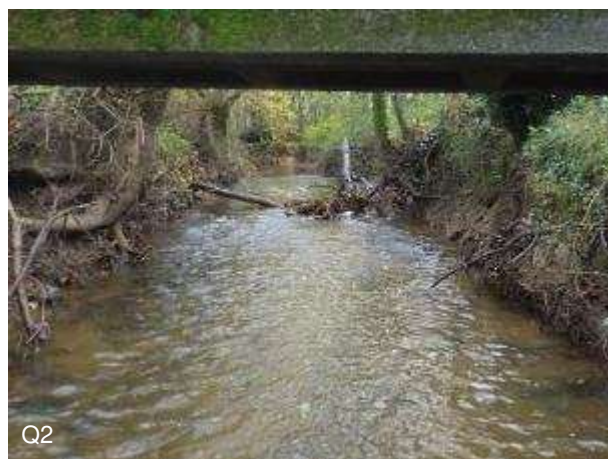
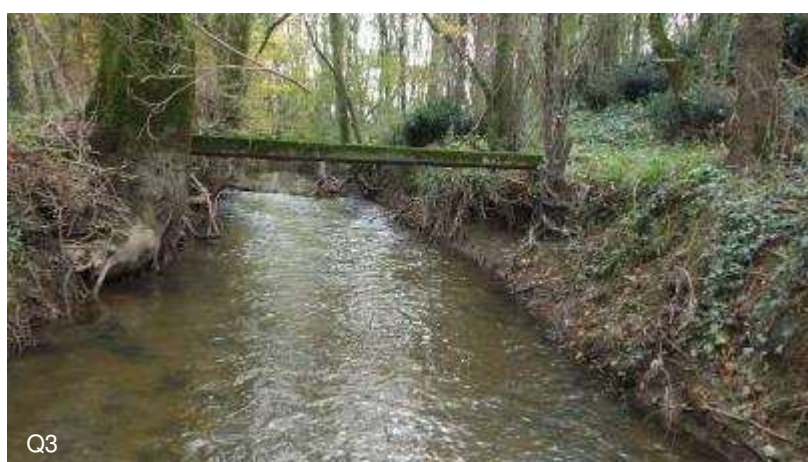
Le radier 72 (Q modélisation : 14 l/s jaugé au niveau de la station, Q2 : 532 l/s et Q3 : 1030 l/s au niveau de la station de l'Issoire, à Saint Philbert de Bouaine)

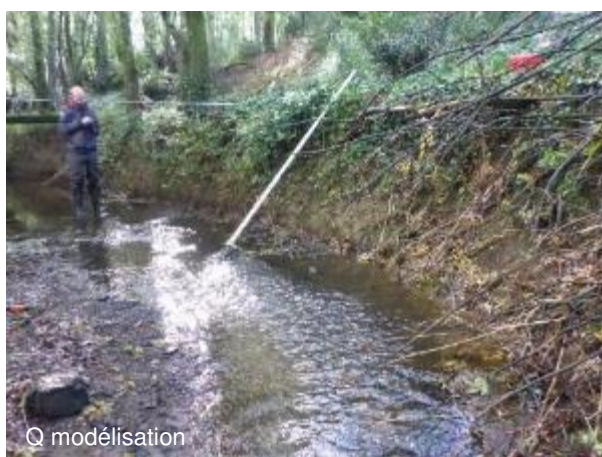
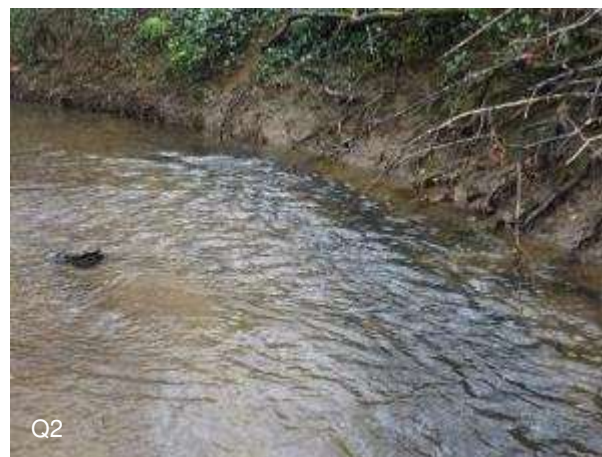
Le radier 71 (Q modélisation : 14 l/s jaugé au niveau de la station, Q2 : 532 l/s au niveau de la station de l'Issoire, à Saint Philbert de Bouaine)

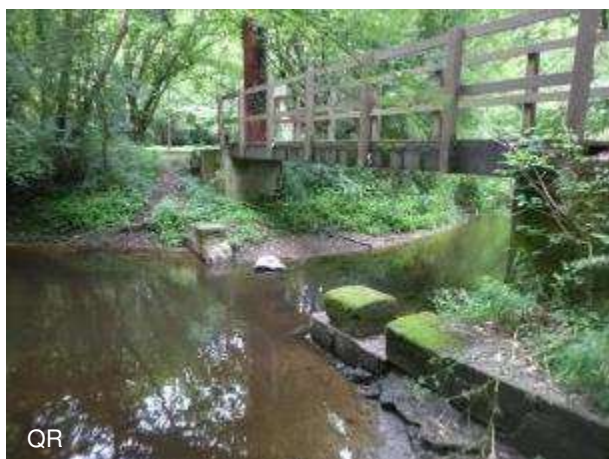
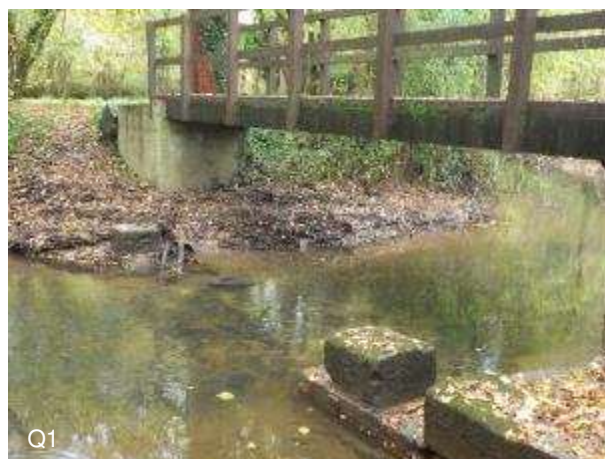
Ouvrage n°31 – Ancien seuil de la Chevronnière aujourd'hui démantelé (reconnaissance et Q1)

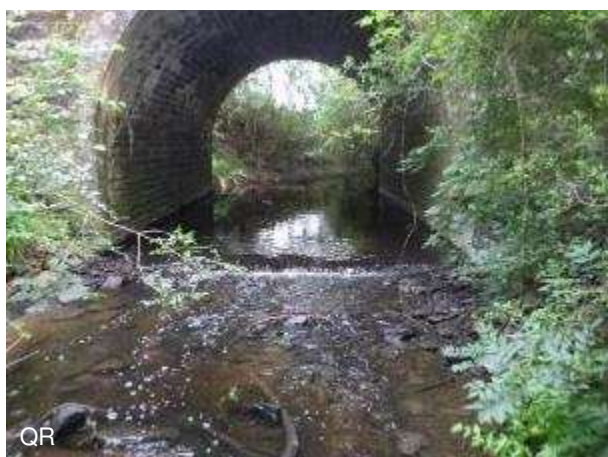
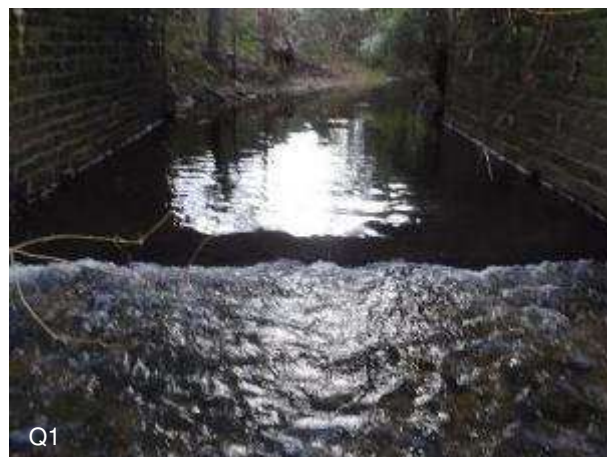
Ouvrage n°32 – Radier du pont du Petit Chêne (reconnaissance et Q1)

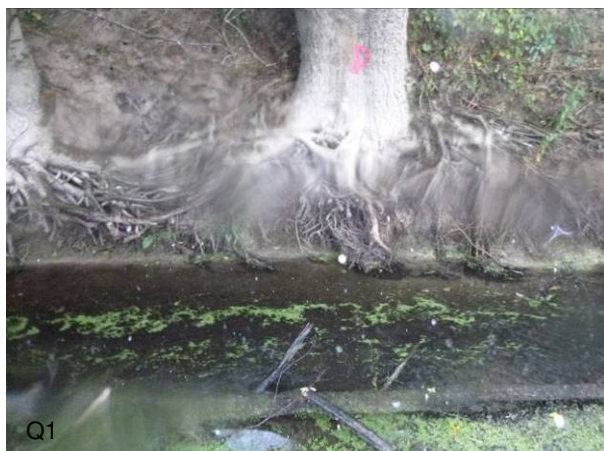
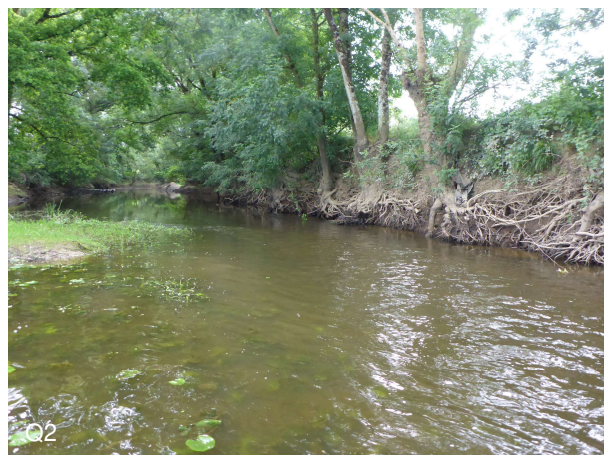
Le radier 228 au Q1 : 11 l/s et au Q2 : 584 l/s – Débits jaugés à la station Estimhab de l'Hommeau à Saint Philbert de Grand Lieu

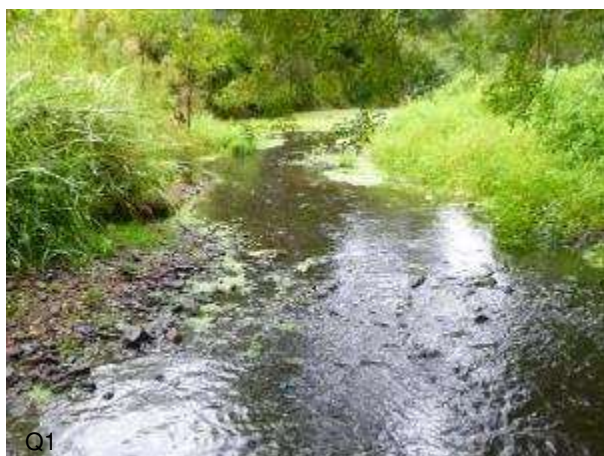
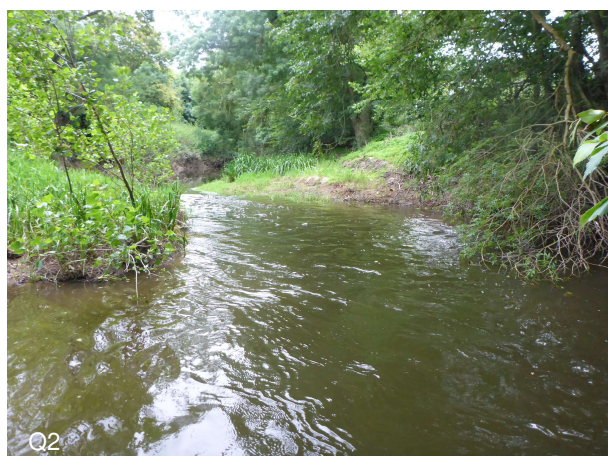
Le radier 223 au Q1 : 11 l/s et au Q2 : 584 l/s – Débits jaugés à la station Estimhab de l'Hommeau à Saint Philbert de Grand Lieu

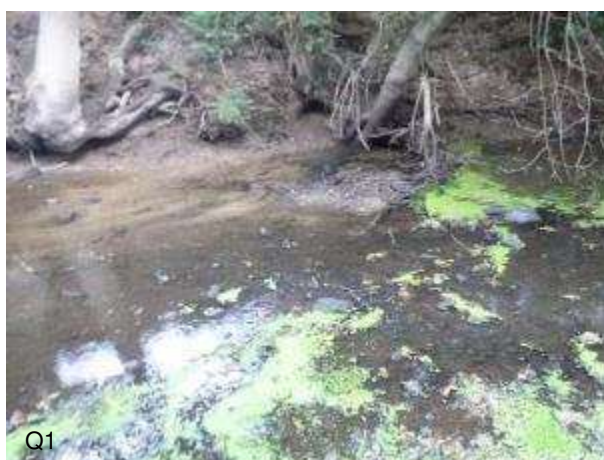
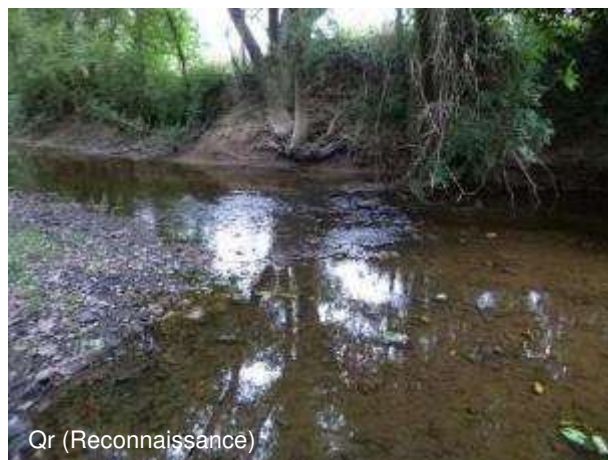
Le radier 224 au Q1 : 11 l/s et au Q2 : 584 l/s – Débits jaugés à la station Estimhab de l'Hommeau à Saint Philbert de Grand Lieu

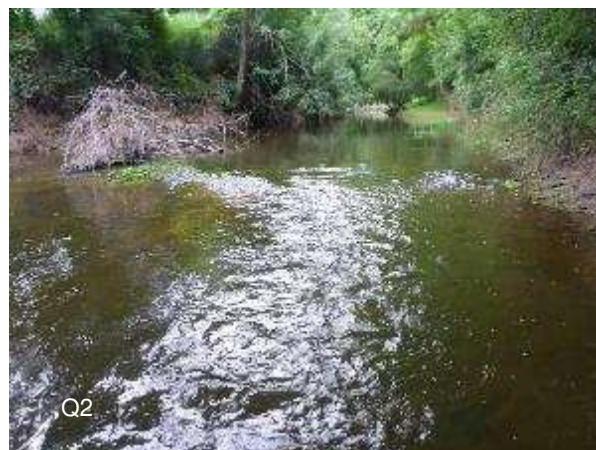
Le radier 225 au Q1 : 11 l/s et au Q2 : 584 l/s – Débits jaugés à la station Estimhab de l'Hommeau à Saint Philbert de Grand Lieu

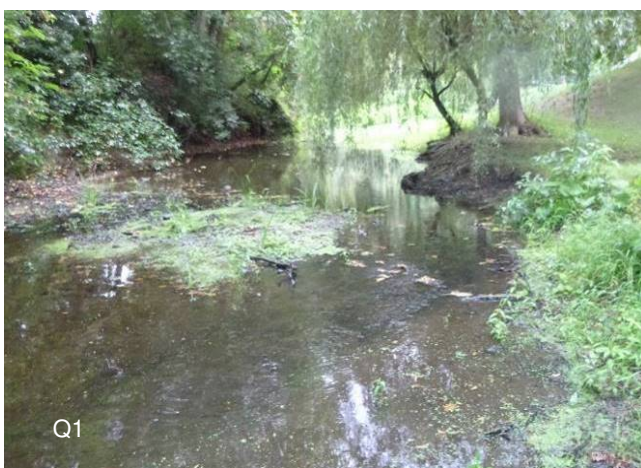
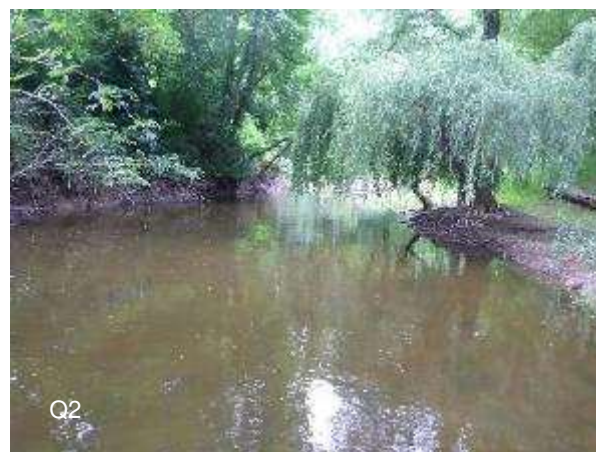
Le radier 227 au Q1 : 11 l/s et au Q2 : 584 l/s – Débits jaugés à la station Estimhab de l'Hommeau à Saint Philbert de Grand Lieu

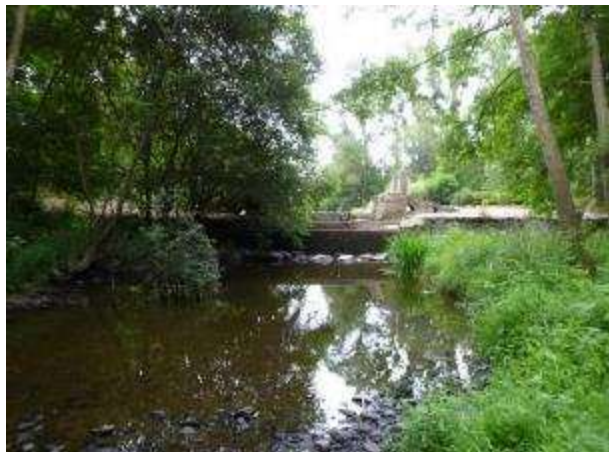
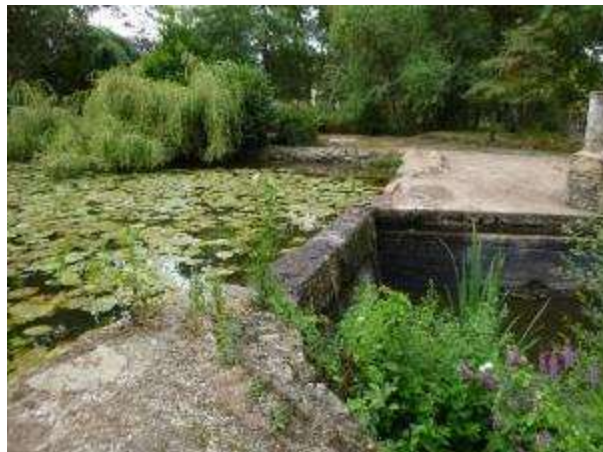
Ouvrage n°39 – Seuil du moulin Besson (reconnaissance)

En dehors des crues importantes, cet ouvrage est le plus souvent infranchissable pour l'ensemble des espèces recensées sur la Boulogne aval, en raison de sa hauteur de chute importante (> à 2 m). De plus, aucune lame d'eau ne déversait au-dessus de l'ouvrage le jour de la reconnaissance en raison de la présence de fuites.

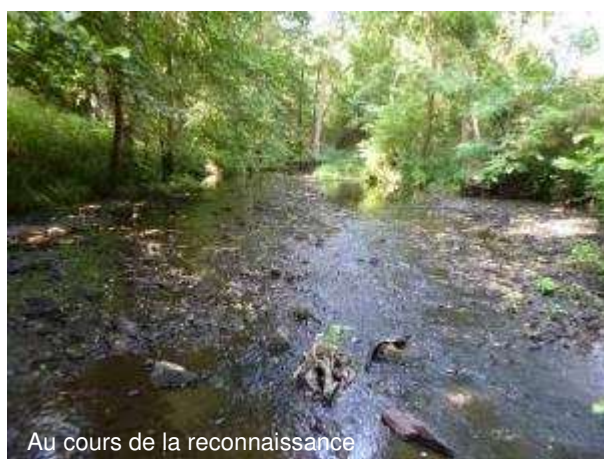
Le radier 230 (lors de la reconnaissance : 50 l/s – Débit de la station de la Boulogne, à Saint Philbert de Bouaine)

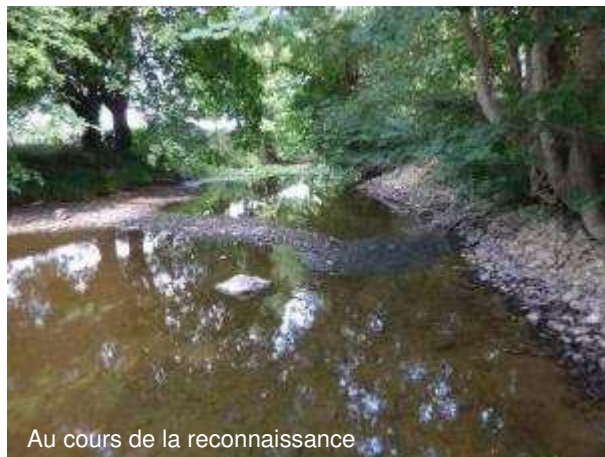
Le radier 231 (lors de la reconnaissance : 50 l/s – Débit de la station de la Boulogne, à Saint Philbert de Bouaine)

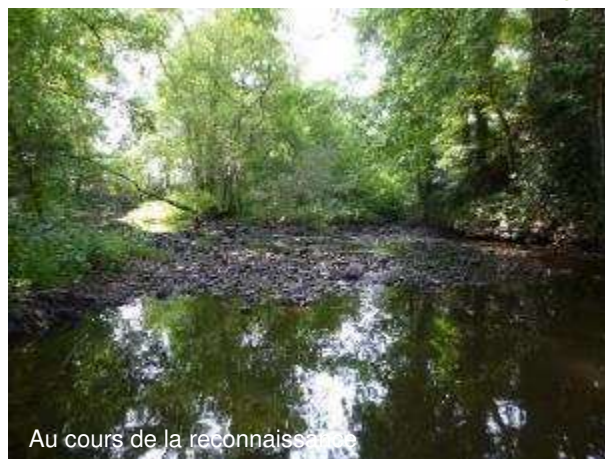
Le radier 232 (lors de la reconnaissance : 50 l/s – Débit de la station de la Boulogne, à Saint Philbert de Bouaine)

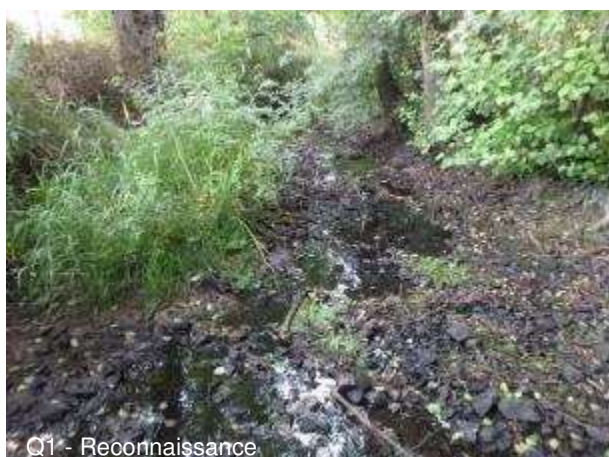
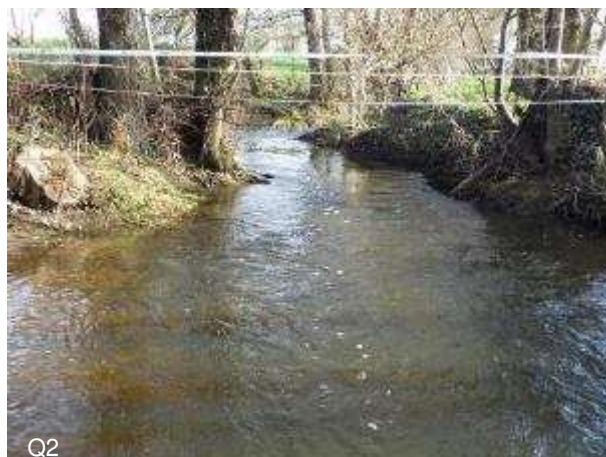
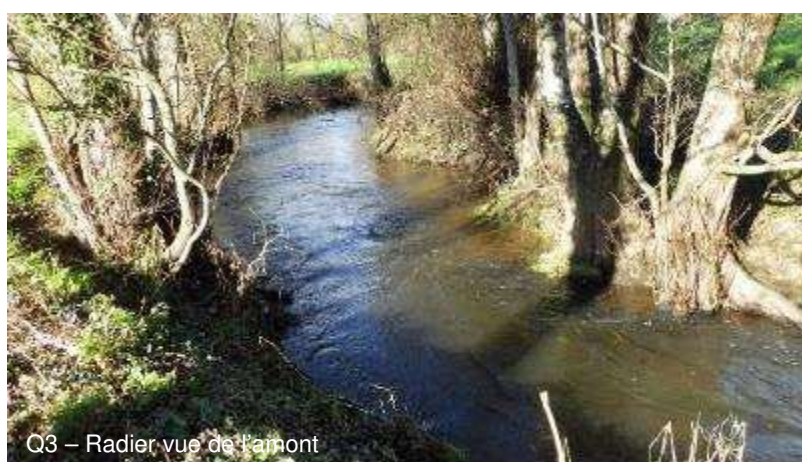
Q1 - Reconnaissance

Q2

Q3 - Radier vue de l'amont

Le radier 208 (Q1 : 2 l/s, Q2 : 316 l/s, Q3 : 528 l/s – Débits jaugés à la station modélisée de la Marzelle sur la commune de Saint Denis de la Chevasse)

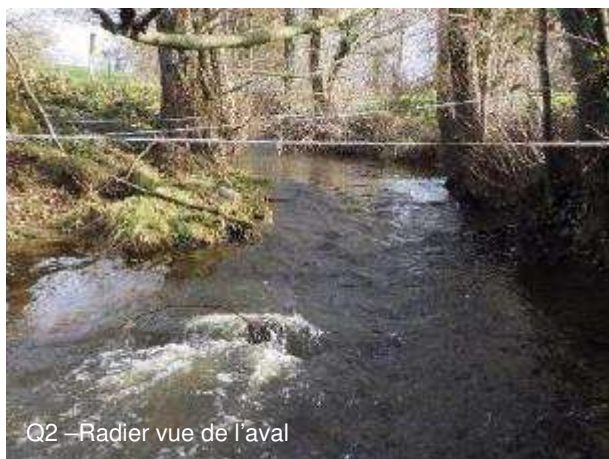
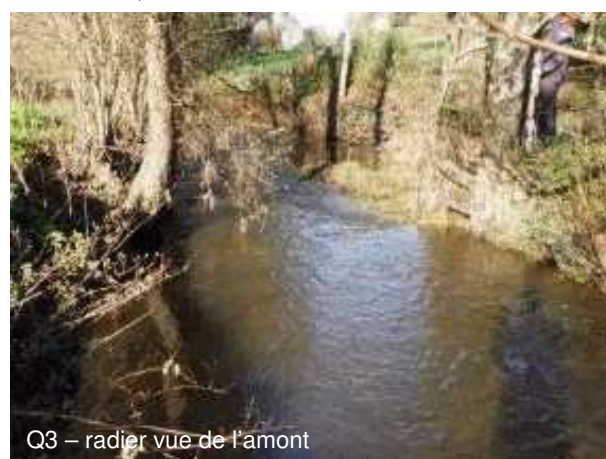
Q2 - Radier vue de l'aval

Q3 - radier vue de l'amont

Le radier 209 (Q2/ : 316 l/s Q3 : 528 l/s – Débits jaugés à la station modélisée de la Marzelle sur la commune de Saint Denis de la Chevasse)

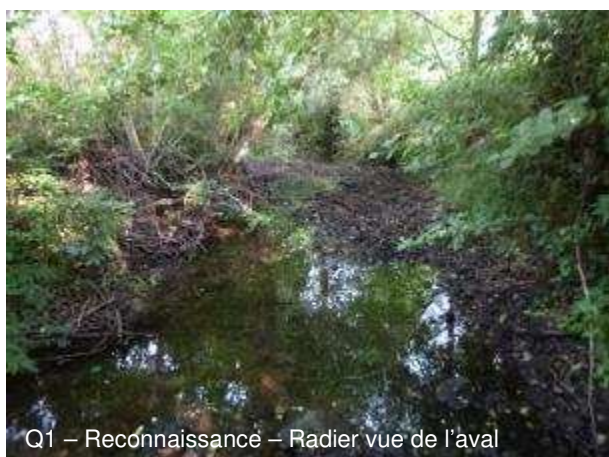
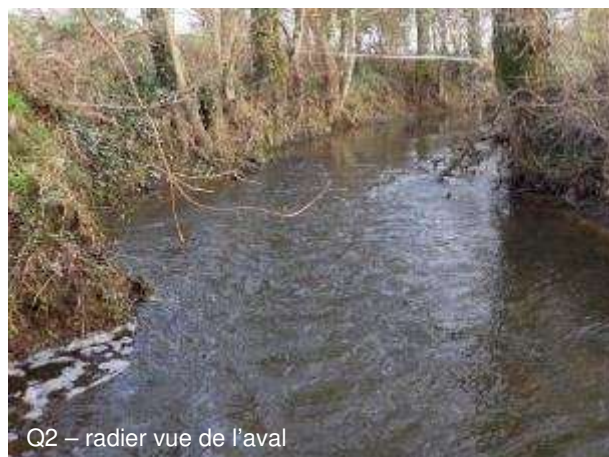
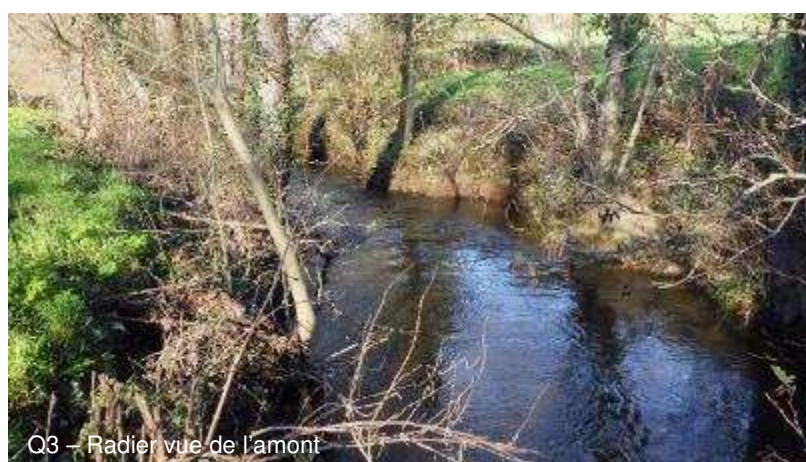
Le radier 210 (Q1 : 2 l/s, Q2 : 316 l/s Q3 : 528 l/s – Débits jaugés à la station modélisée de la Marzelle sur la commune de Saint Denis de la Chevasse)
