# Etude Hydrologie Milieux Usages Climat (HMUC) sur le bassin versant de Grand Lieu Détermination de débits écologiques

Janvier 2025

| Version | Rédacteurs | Vérificateur | Date d'envoi | Commentaires |
|---|---|---|---|---|
| V1.4 | Christophe MARCHAND (Aquascop)<br>Sylvain ROYET (Aquascop)<br>Mathieu SAGET (Aquascop) | Mathieu SAGET (Aquascop) | 17/01/2025 | Version finale |

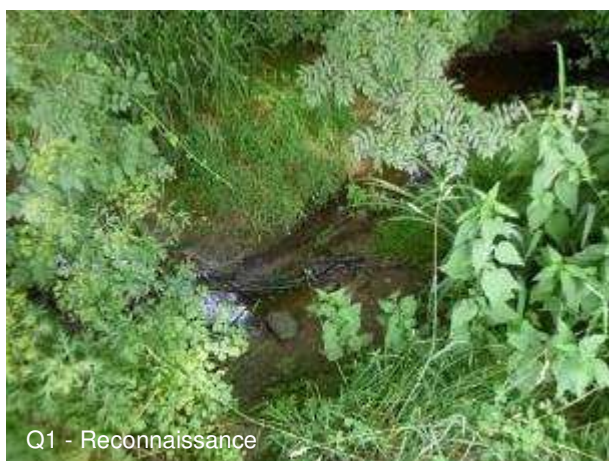
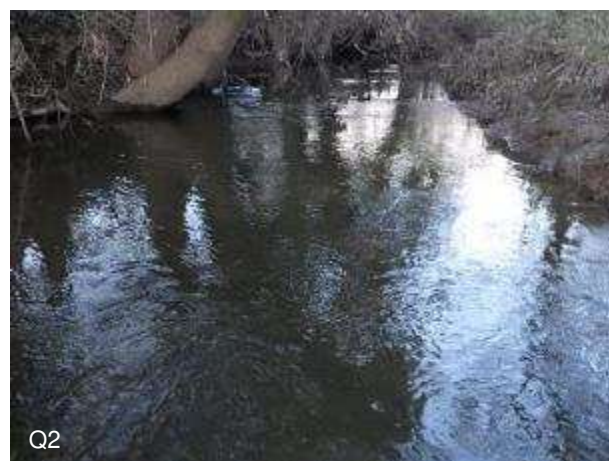
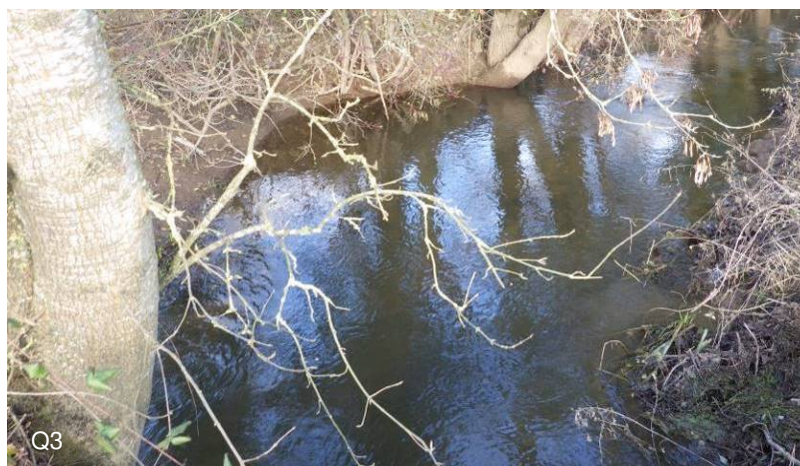
Le radier 212 (Q1 : 2 l/s, Q2 : 316 l/s Q3 : 528 l/s – Débits jaugés à la station modélisée de la Marzelle sur la commune de Saint Denis de la Chevasse)

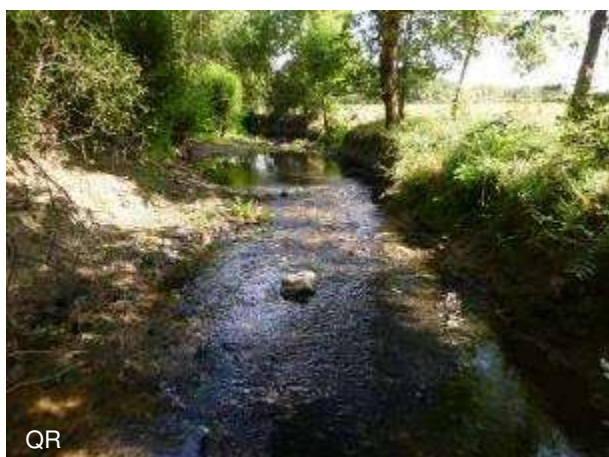
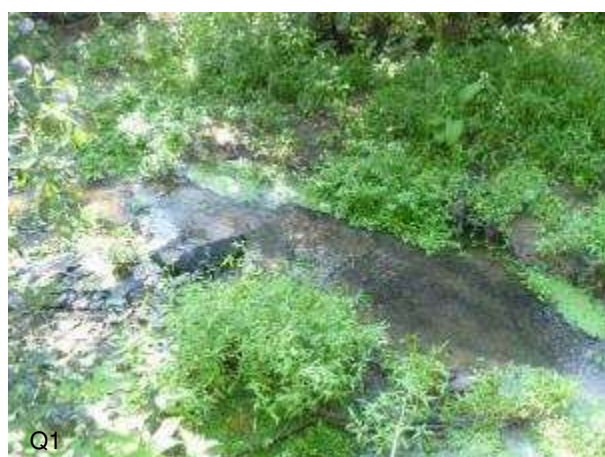
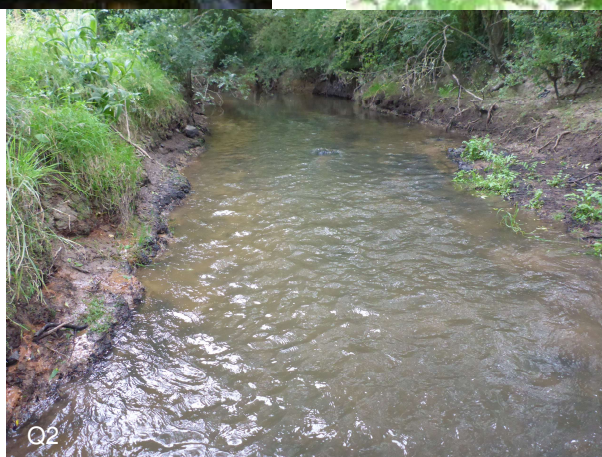
Le radier 258 au QR : 22 l/s (station hydrométrique Sorinières), au Q1 : 12,1 l/s (station débits écologiques Bois des Illets), au Q2 : 175,1 l/s (station débits écologiques Bois des Illets)

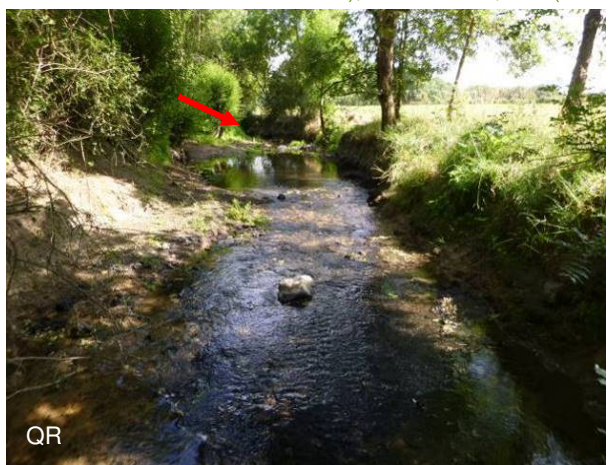
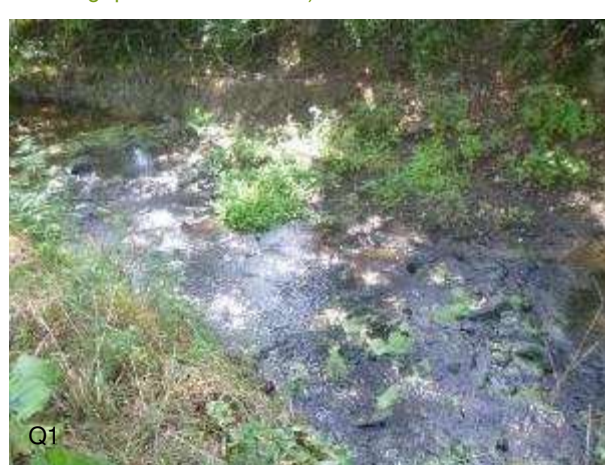
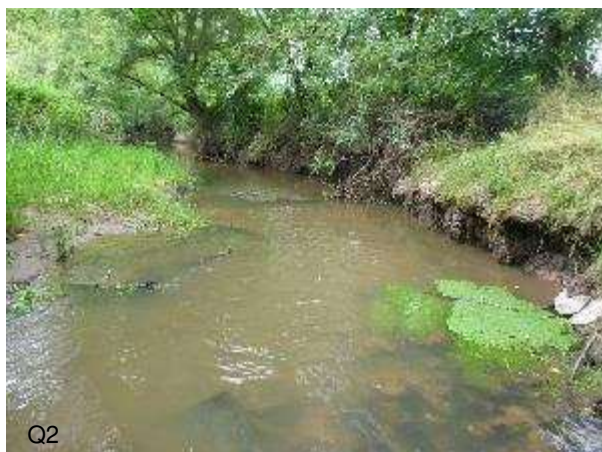
Le radier 259 au QR : 22 l/s (station hydrométrique Sorinières), au Q1 : 12,1 l/s (station débits écologiques Bois des Ilets), au Q2 : 175,1 l/s (station débits écologiques Bois des Ilets)

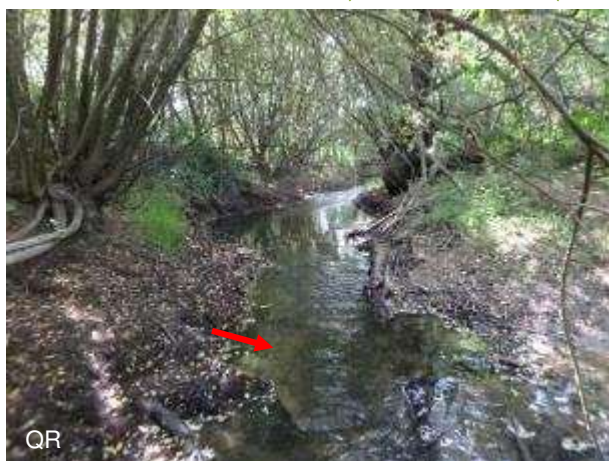
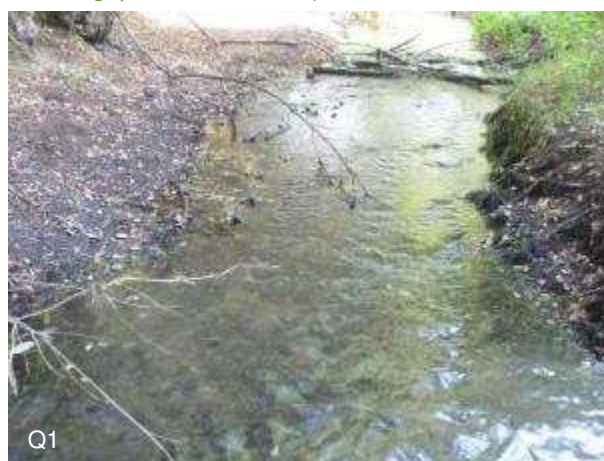
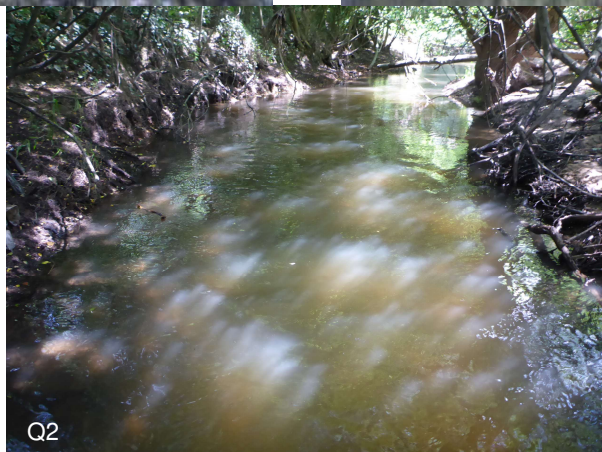
Le radier 263 au QR : 22 l/s (station hydrométrique Sorinières), au Q1 : 12,1 l/s (station débits écologiques Bois des Ilets), au Q2 : 175,1 l/s (station débits écologiques Bois des Ilets)

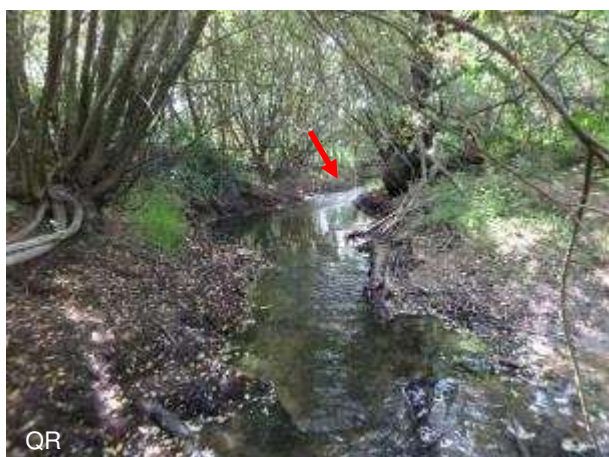
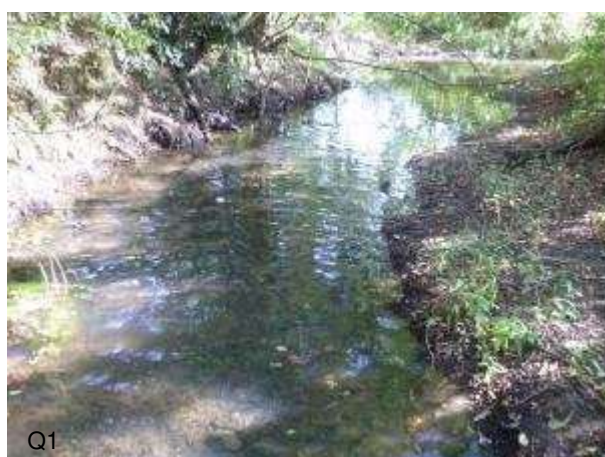
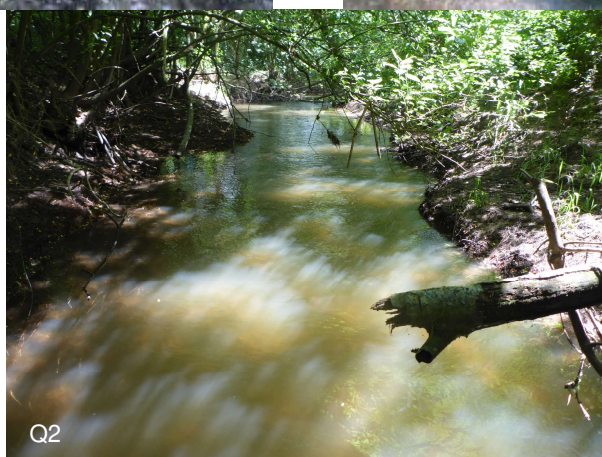
Le radier 264 au QR : 22 l/s (station hydrométrique Sorinières), au Q1 : 12,1 l/s (station débits écologiques Bois des Ilets), au Q2 : 175,1 l/s (station débits écologiques Bois des Ilets)

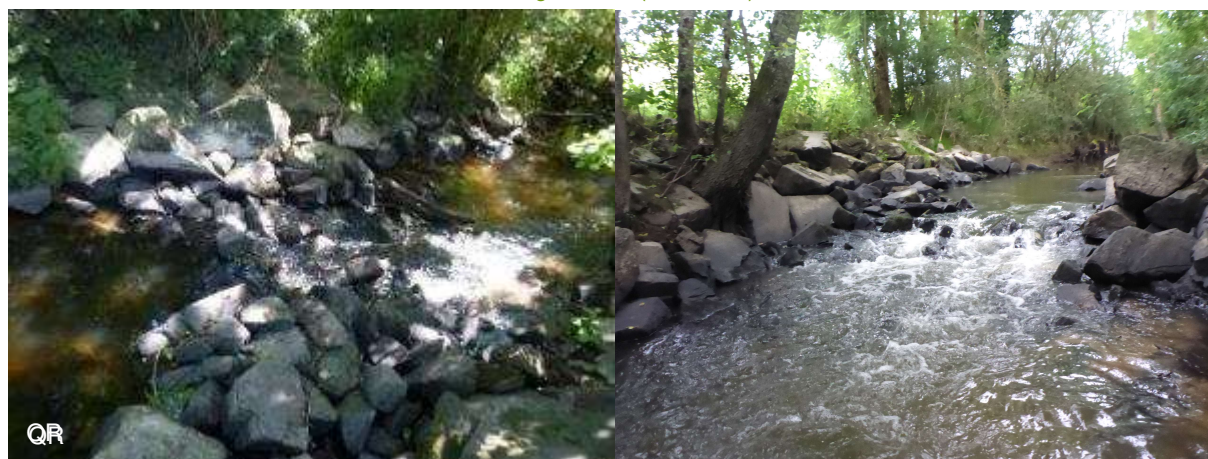
Ouvrage n°59– (QR et Q2)

Les ouvrages 59 et 60 sont franchissables pour les principales espèces piscicoles mais avec des retards possibles à la migration. Les tirant d'eau (10 à 12 cm le jour de la reconnaissance) sont satisfaisants et les hauteurs de chutes observées pourtant de 30 et 40 cm ne posent pas de problèmes car elles se répartissent de manière progressive et homogènes sur des rampes en pente douce. En revanche, les vitesses d'écoulements semblent parfois être limitantes malgré la présence de blocs pour les réduire. Les photos suivantes permettent de visualiser les différents ouvrages reconnus.

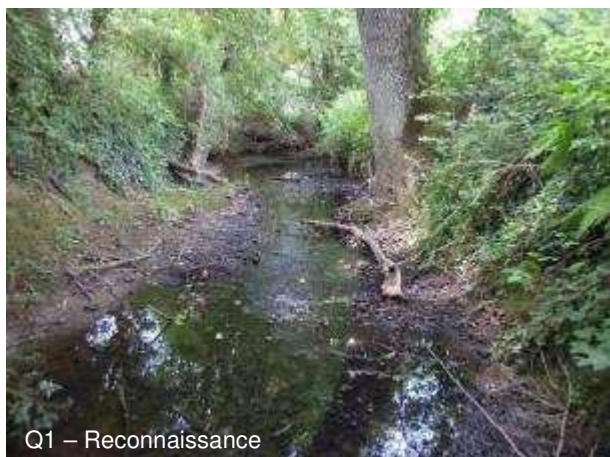
Q1 – Reconnaissance

Le radier 266 (lors de la reconnaissance Q1 : 2,2 l/s, lors du Q2 : 167 l/s – Débits jaugés au niveau des Bernardières)

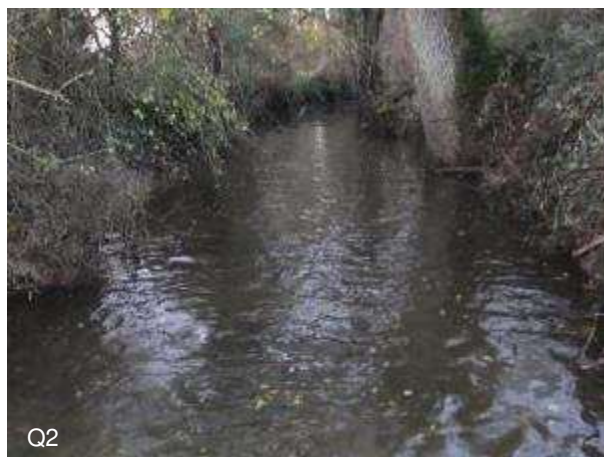
Q2

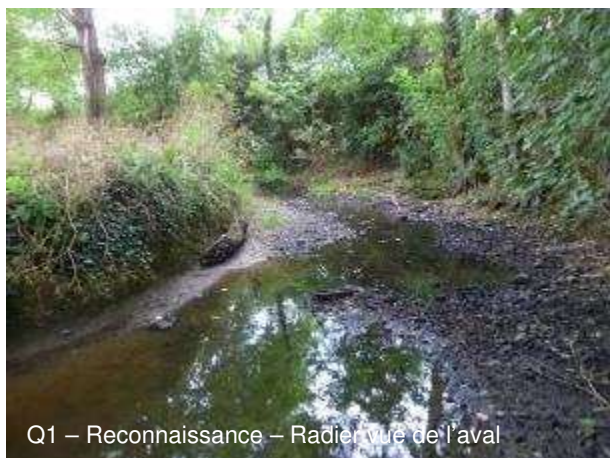
Q1 – Reconnaissance – Radier vue de l'aval

Le radier 268 (lors de la reconnaissance Q1 : 2,2 l/s, lors du Q2 : 167 l/s – Débits jaugés au niveau des Bernardières)

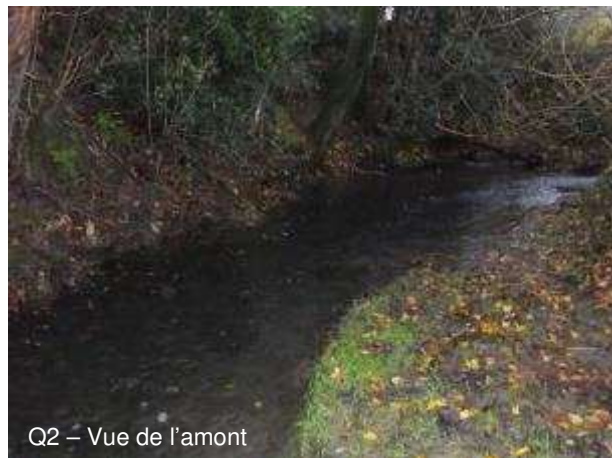
Q2 – Vue de l'amont

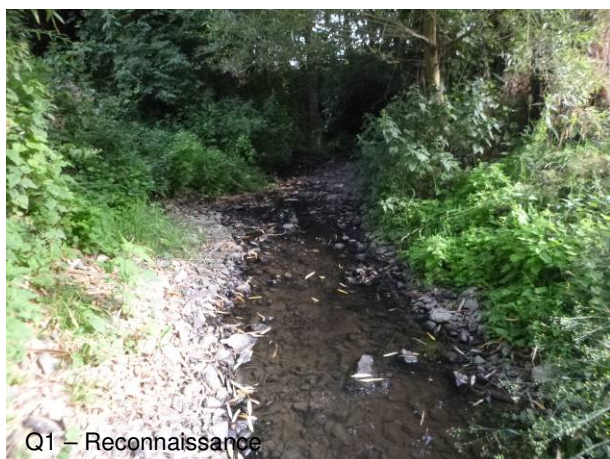
Q1 – Reconnaissance

Le radier 299 (Lors de la reconnaissance Q1 : 2,2 l/s, lors du Q2 : 167 l/s – Débits jaugés au niveau des Bernardières)

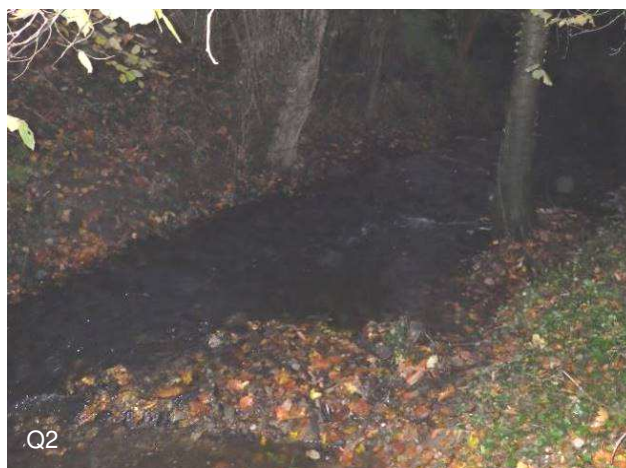
Q2

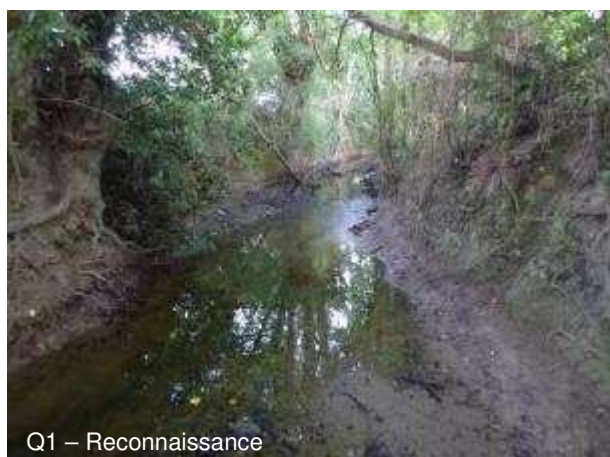
Q1 – Reconnaissance

Le radier 281 (lors de la reconnaissance Q1 : 2,2 l/s, lors du Q2 : 167 l/s – Débits jaugés au niveau des Bernardières)

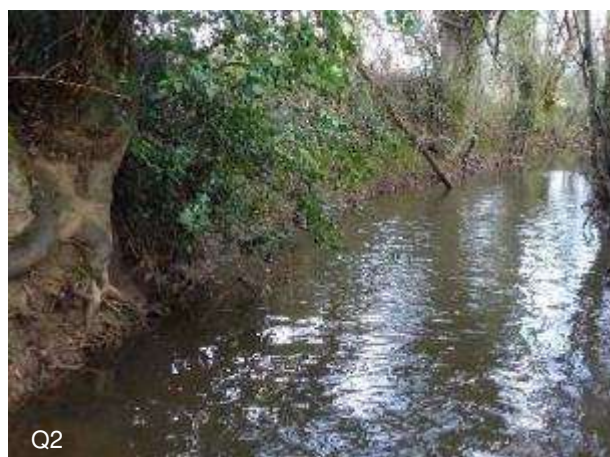
Q2

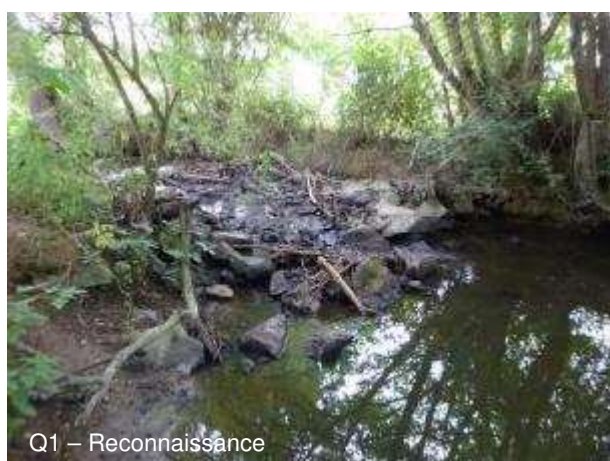
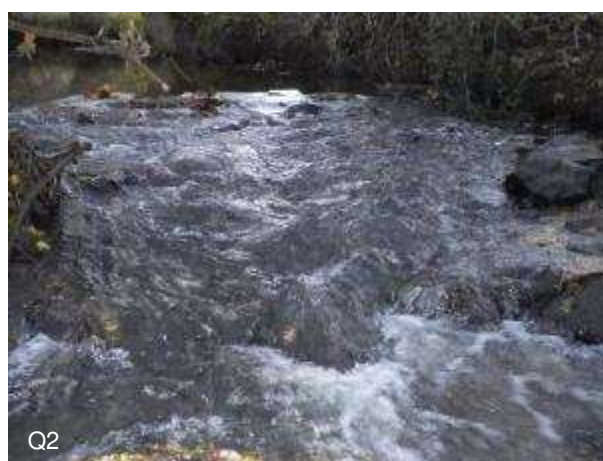
Ouvrage n°64 – (reconnaissance)

Pour un débit de 2,2 l/s (Q1) mesurés au lieu-dit « Les Bernardières » (débit d'étiage), l'ouvrage 64 est infranchissable par les poissons, non pas en raison de sa chute d'eau de 40 cm, mais à cause du tirant d'eau très faible observé sur la rampe en enrochements (2 cm). Les ouvrages 65, 66 et 67, malgré l'absence de chutes d'eau, sont également problématiques pour la continuité piscicole à cause des lames d'eau très faibles observées (1 cm). L'ouvrage 68 constitue, quant à lui, un point de blocage important en raison de sa hauteur de chute importante (70 cm).

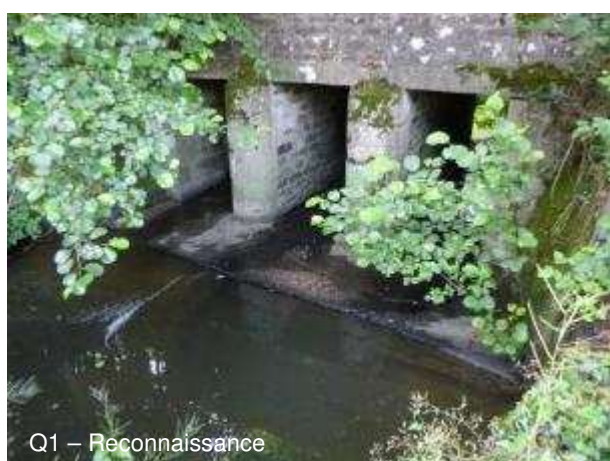
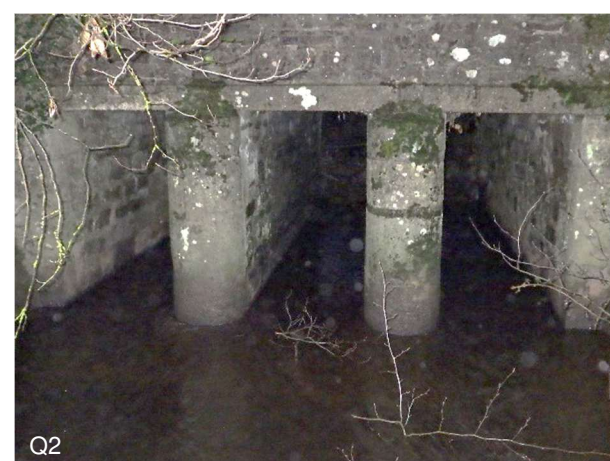
Ouvrage n°67 – (reconnaissance)

Les débits de franchissabilité pour **l'ouvrage 67** sont encore plus élevés. Un débit de **96 l/s** est ainsi nécessaire pour la continuité **des petites espèces** (h eau 5 cm). Un débit de **214 l/s** est même nécessaire pour la continuité **des espèces nécessitant un tirant d'eau de 10 cm**.

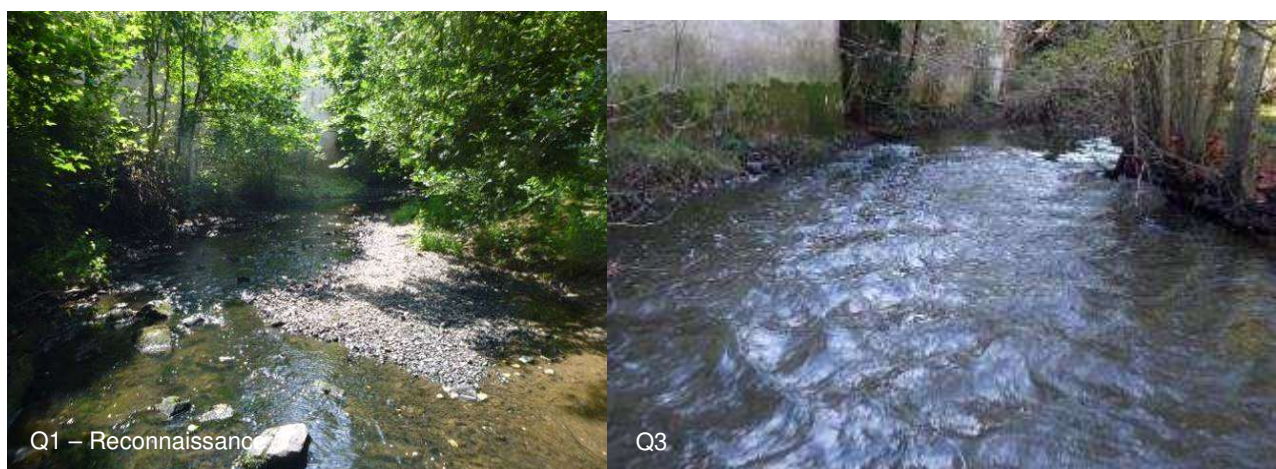
Le radier 307 (lors de la reconnaissance - Q1 : 4 l/s et du Q3 : 632 l/s - Débits de la Logne à Legé)

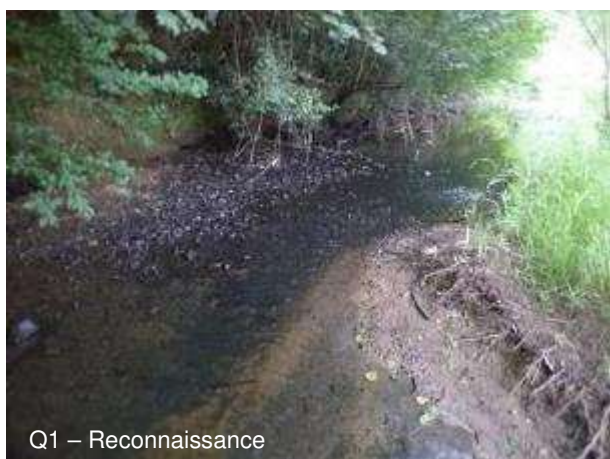
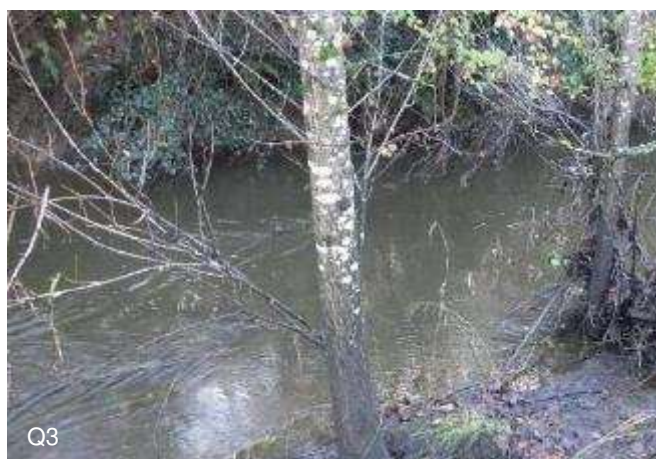
Le radier 319 (lors de la reconnaissance - Q1 : 4 l/s et du Q3 : 632 l/s - Débits de la Logne à Legé)

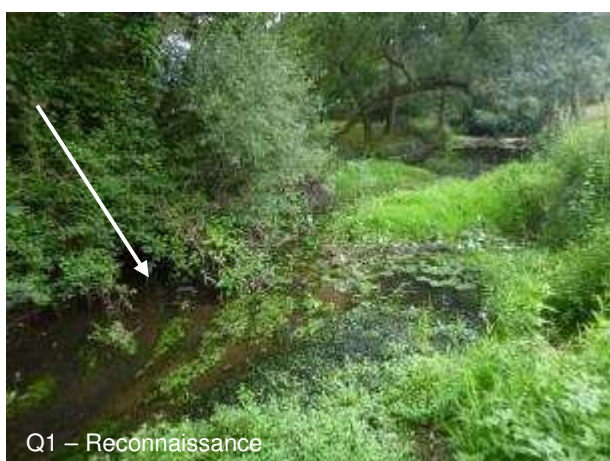
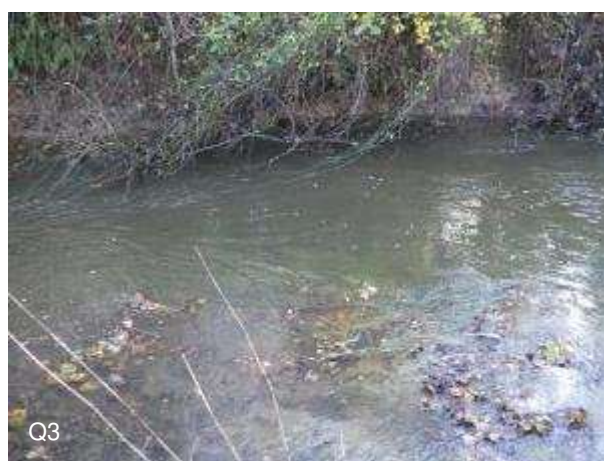
Le radier 320 (lors de la reconnaissance - Q1 : 4 l/s et du Q3 : 632 l/s - Débits de la Logne à Legé)

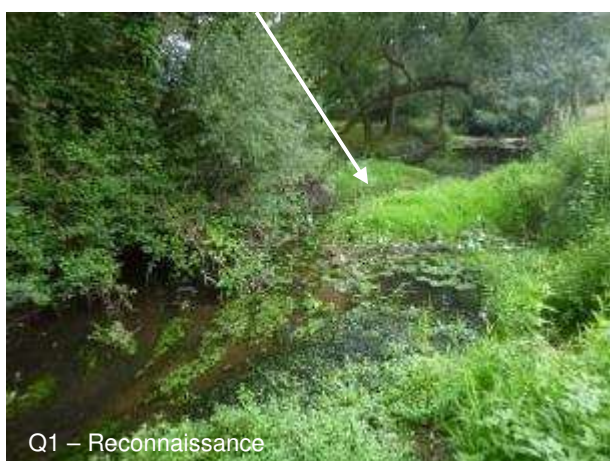
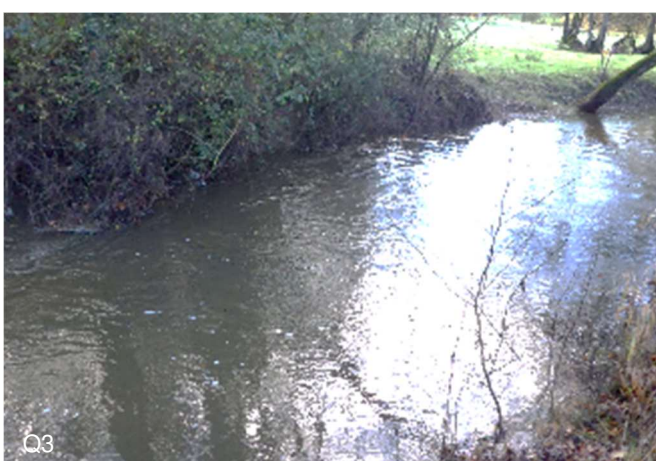
Le radier 321 (lors de la reconnaissance - Q1 : 4 l/s et du Q3 : 632 l/s - Débits de la Logne à Legé)

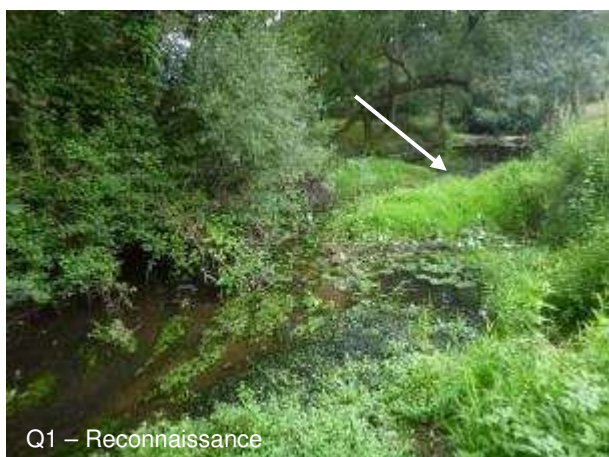
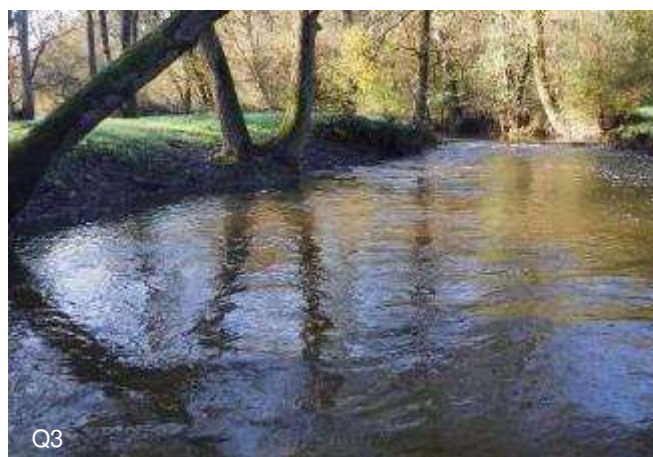
Le radier 322 (lors de la reconnaissance - Q1 : 4 l/s et du Q3 : 632 l/s - Débits de la Logne à Legé)

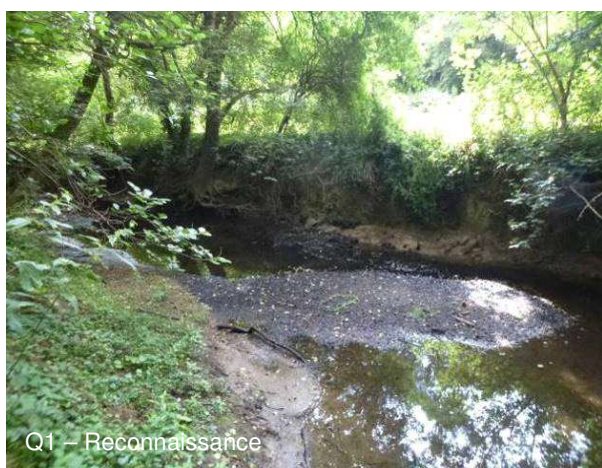
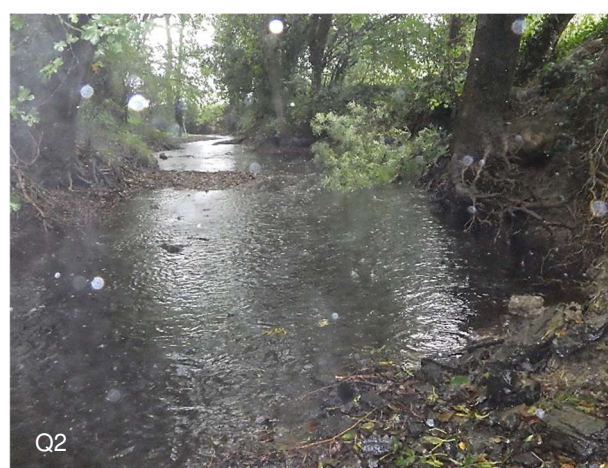
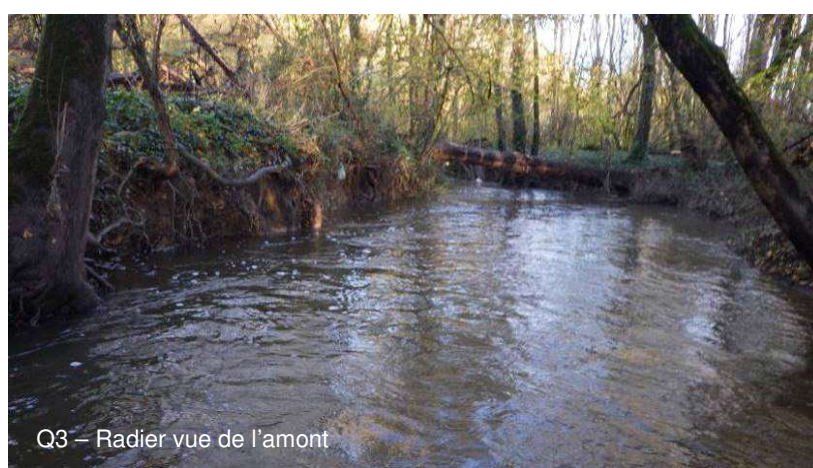
Le radier 336 (lors de la reconnaissance - Q1 : 4 l/s, du Q2 : 22 l/s et du Q3 : 632 l/s - Débits de la Logne à Legé)

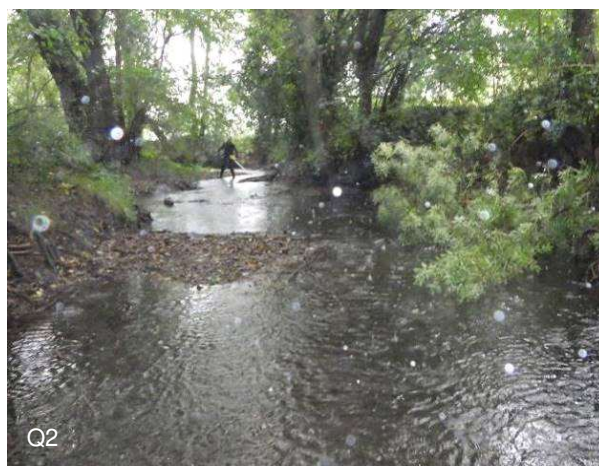
Le radier 337 (lors du Q2 : 22 l/s – Débit de la Logne à Legé)

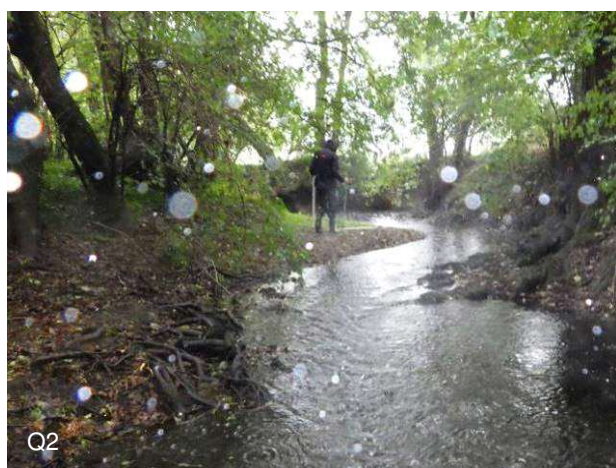
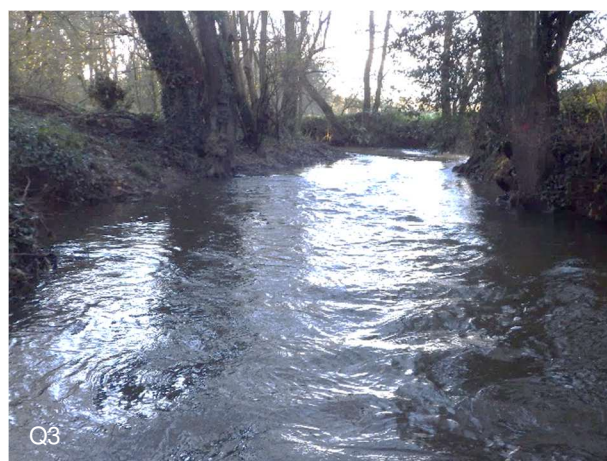
Le radier 338 (lors du Q2 : 22 l/s et du Q3 : 632 l/s – Débits de la Logne à Legé)

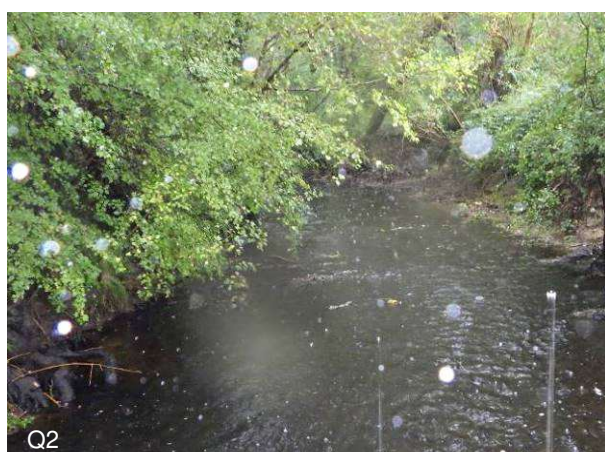
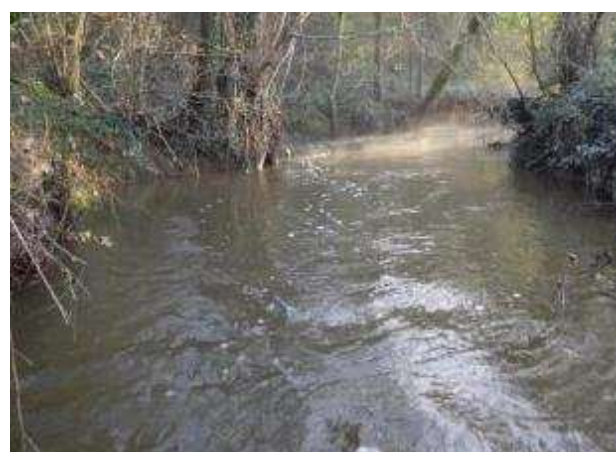
Le radier 339 (lors du Q2 : 22 l/s et du Q3 : 632 l/s – Débits de la Logne à Legé)

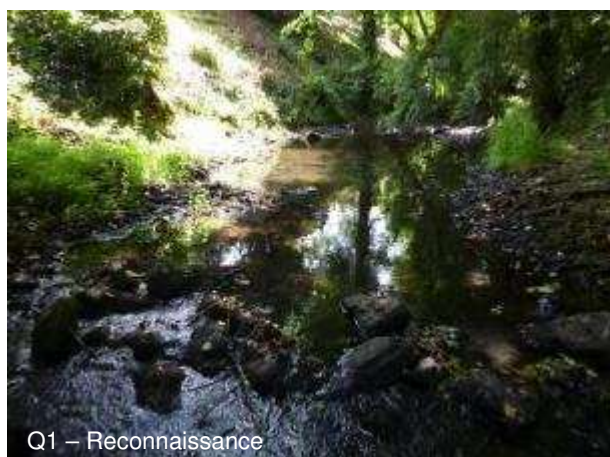
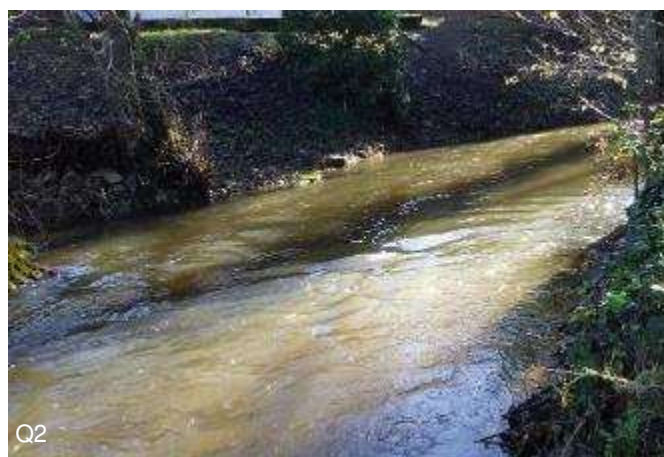
Ouvrage n°71

Q1 – Reconnaissance

Q2

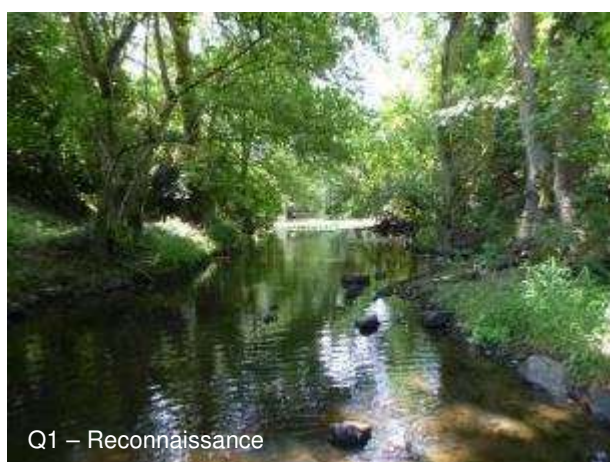
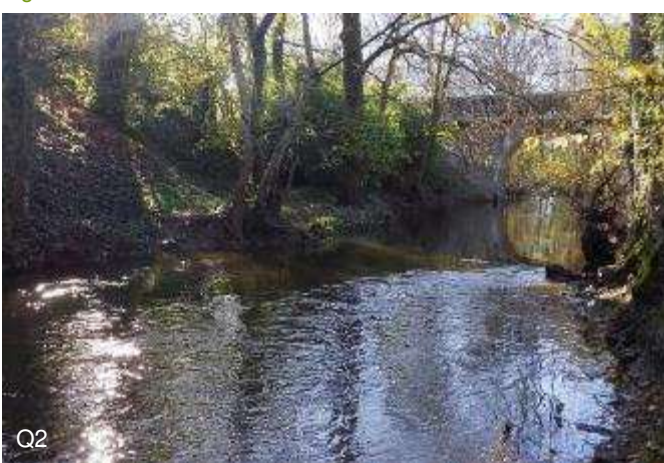
Ouvrage n°72

Q1 – Reconnaissance

Q2

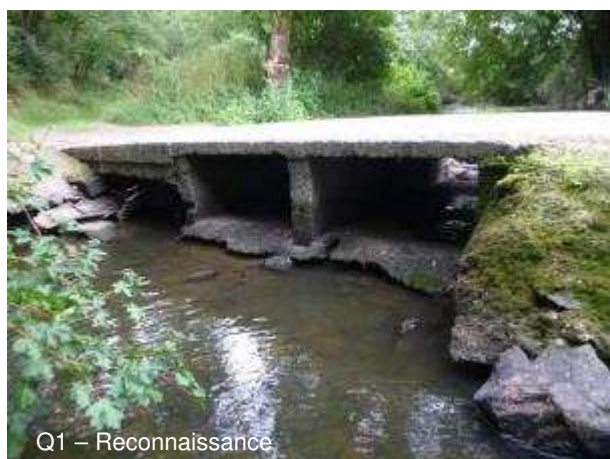
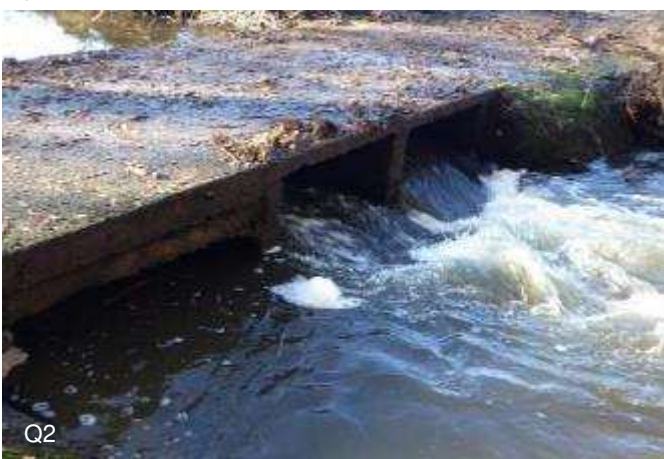
Ouvrage n°73

Q1 – Reconnaissance

Q2

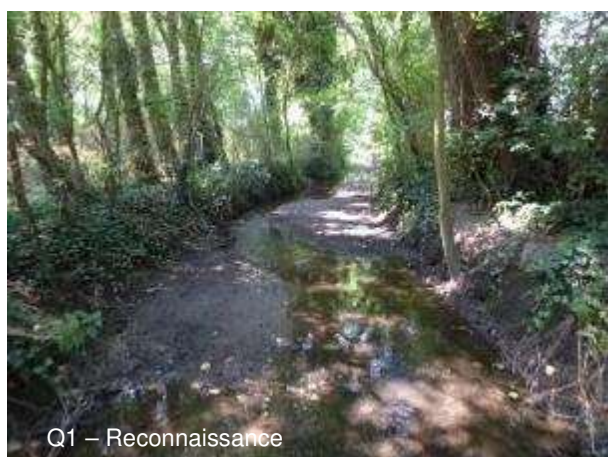
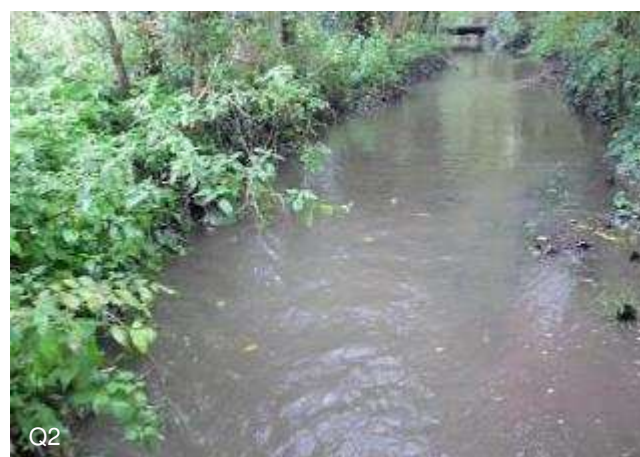
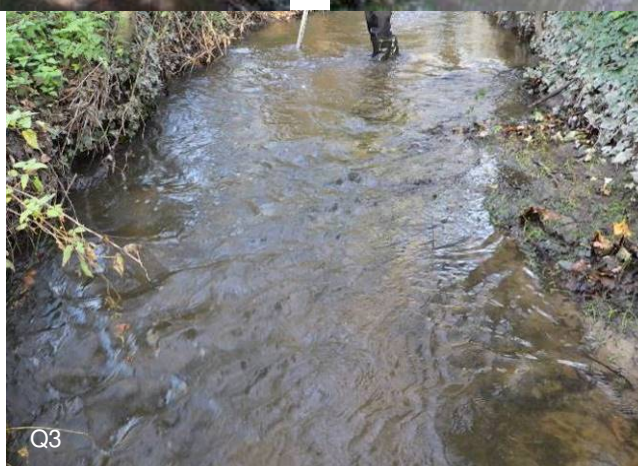
Le radier 344 (lors de la reconnaissance (Q1), du Q2 : 78,1 l/s et du Q3 : 203 l/s – Débits jaugés au niveau de la station de la Merlennerie)

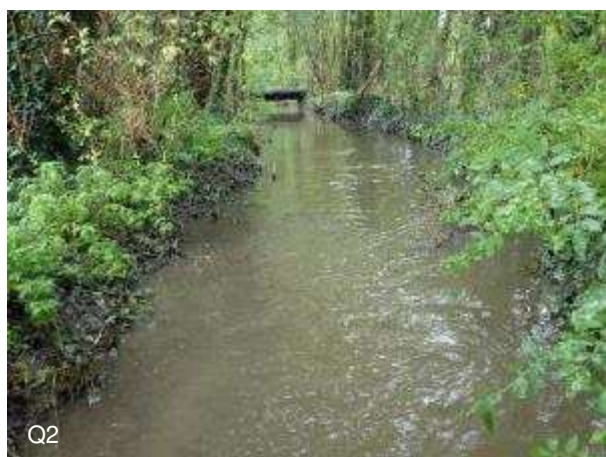
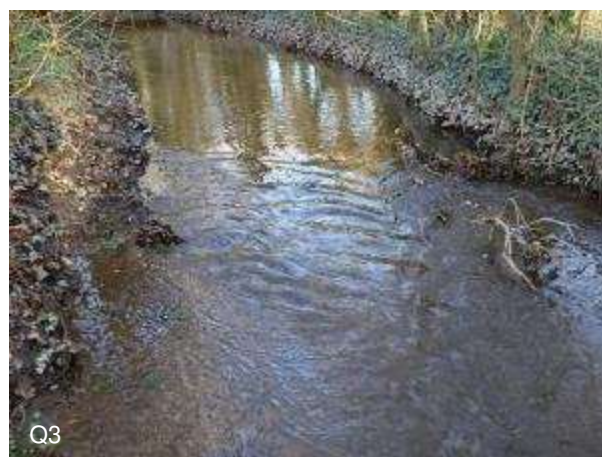
Le radier 345 (lors du Q2 : 78,1 l/s et du Q3 : 203 l/s – Débits jaugés au niveau de la station de la Merlennerie)

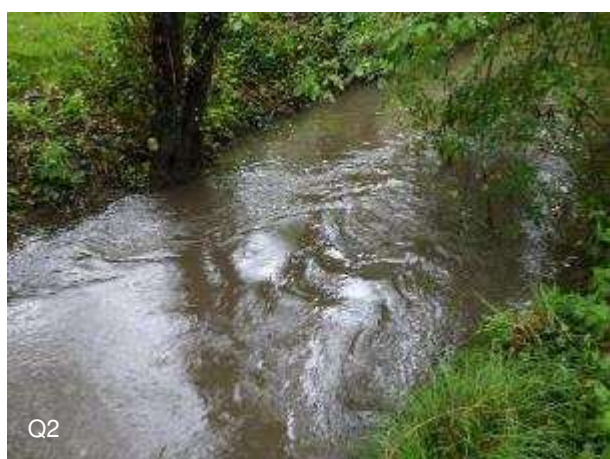
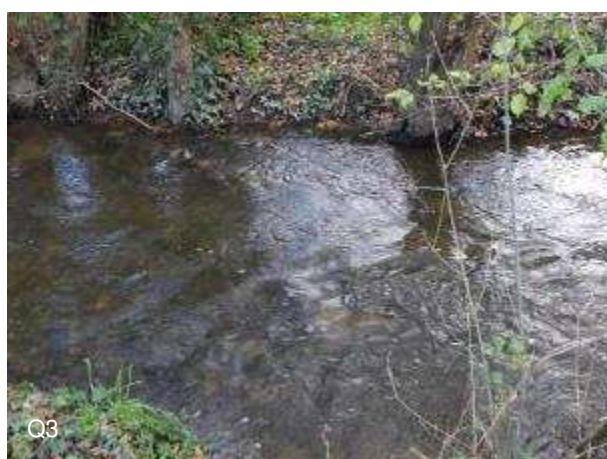
Le radier 347 (lors du Q2 : 78,1 l/s et du Q3 : 203 l/s – Débits jaugés au niveau de la station de la Merlennerie)

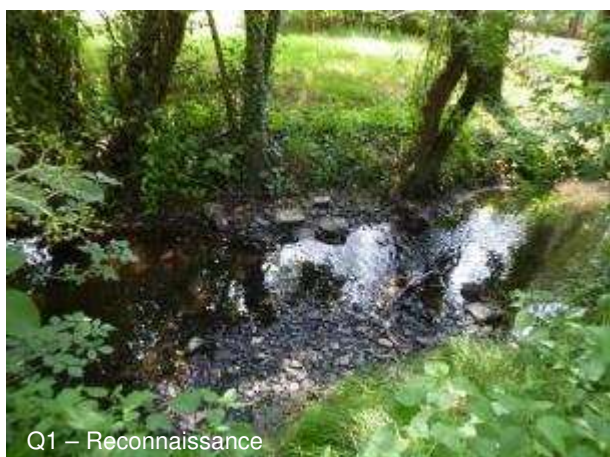
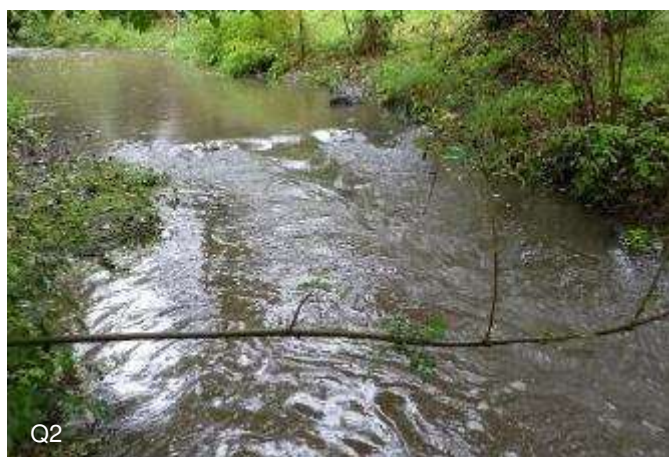
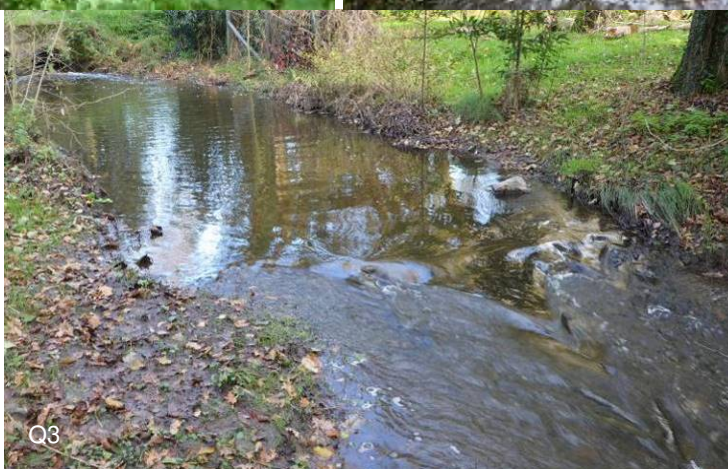
Q1 – Reconnaissance

Q2

Q3

Le radier 348 (lors de la reconnaissance (Q1), du Q2 : 78,1 l/s et du Q3 : 203 l/s – Débits jaugés au niveau de la station de la Merlennerie)

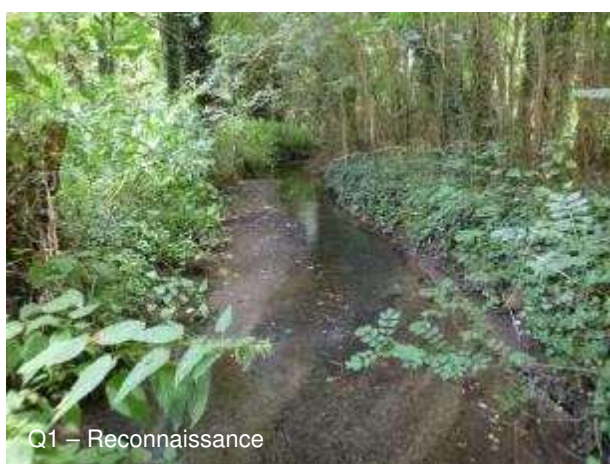
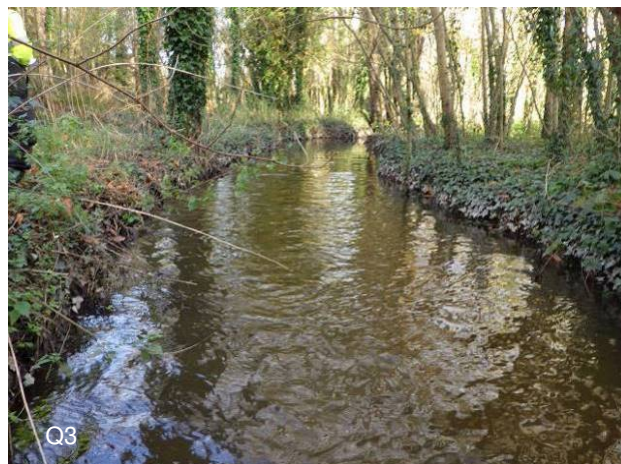
Q1 – Reconnaissance

Q3

Le radier 349 (lors de la reconnaissance (Q1) et du Q3 : 203 l/s – Débits jaugés au niveau de la station de la Merlennerie)

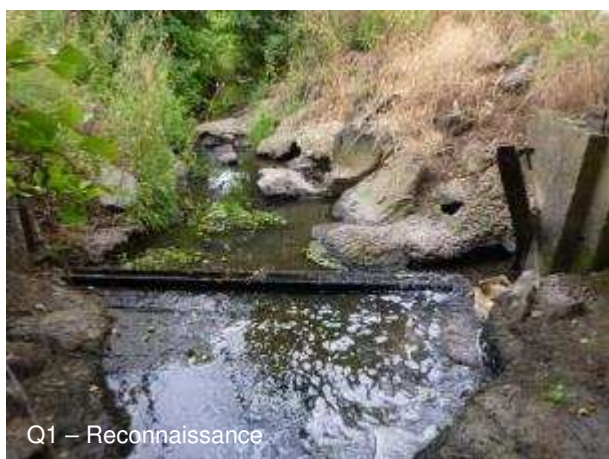
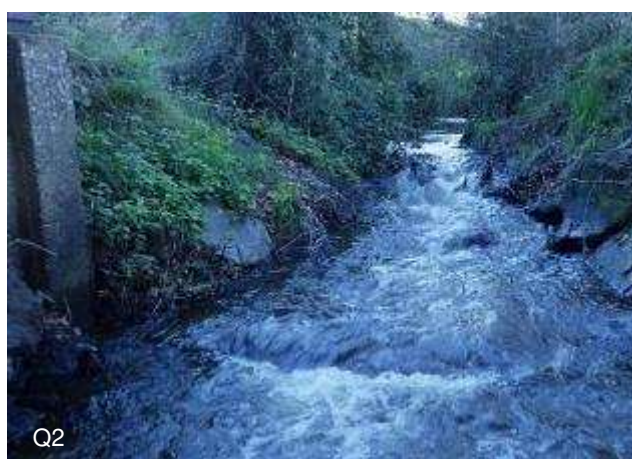
Ouvrage n°77

En revanche, l'ouvrage 77 peut devenir franchissable par les petites espèces piscicoles à partir d'un débit de 73 l/s. Ce débit de franchissabilité reste élevé (environ 2 fois le débit médian désinfluencé). Le 28/11/2023 (Q2), un tirant d'eau de 14 cm était observé pour une chute d'eau de 5 cm seulement.

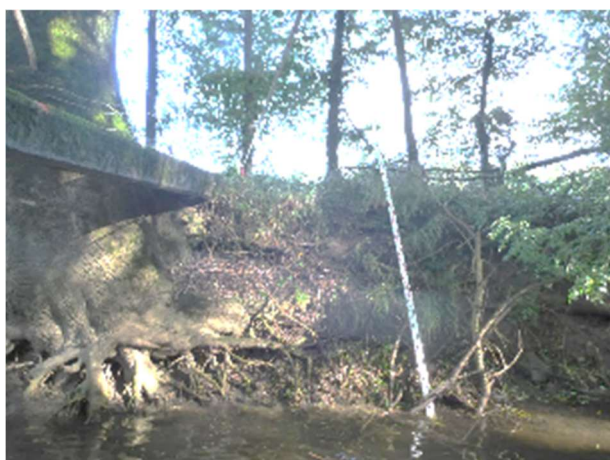
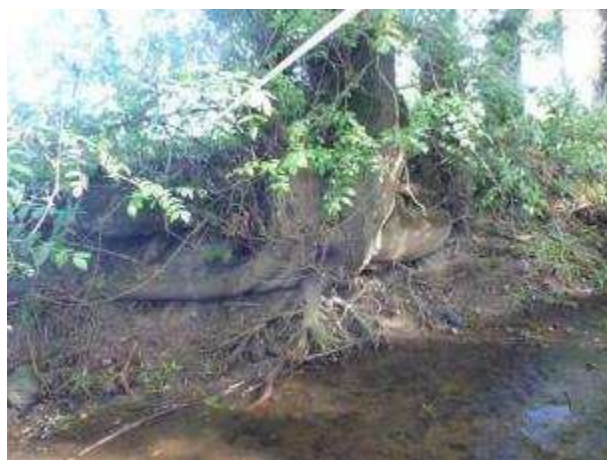
Chevelus racinaires des arbres au Q1 (14 l/s)

- sous berges fonctionnelles à 80%,
- 15 cm de lame d'eau au niveau des chevelus racinaires.

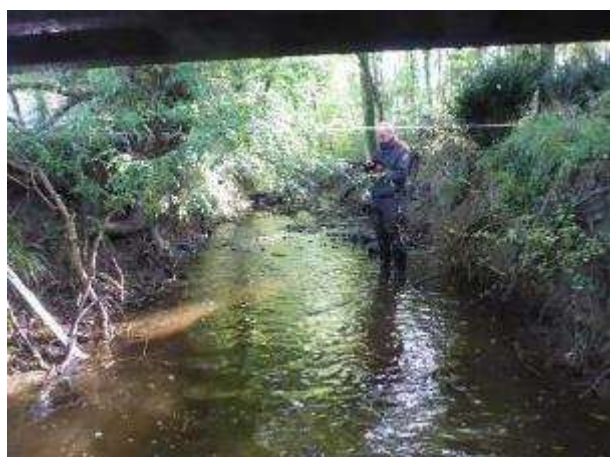
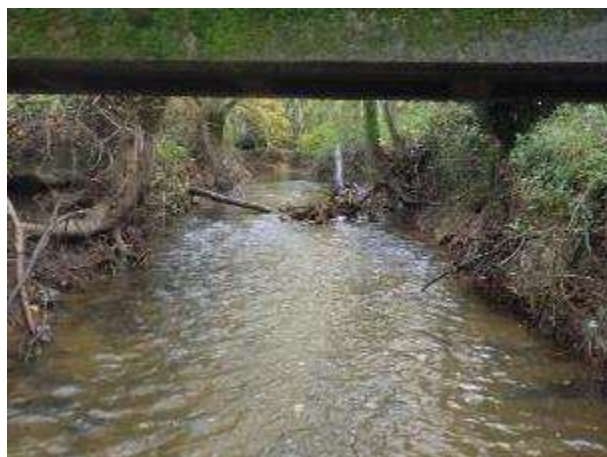
Photo générale de la station au Q1 (14 l/s) et au Q2 (181 l/s)

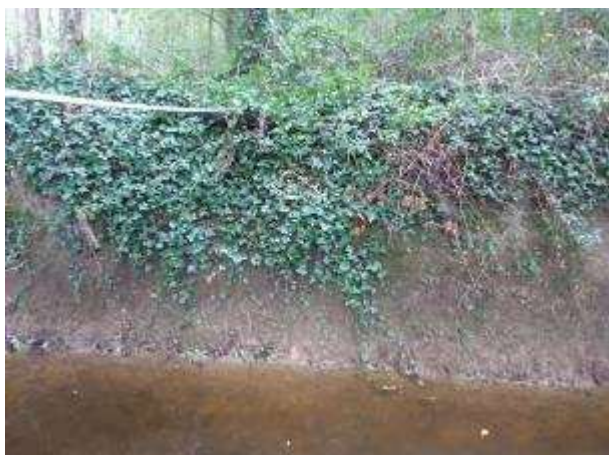
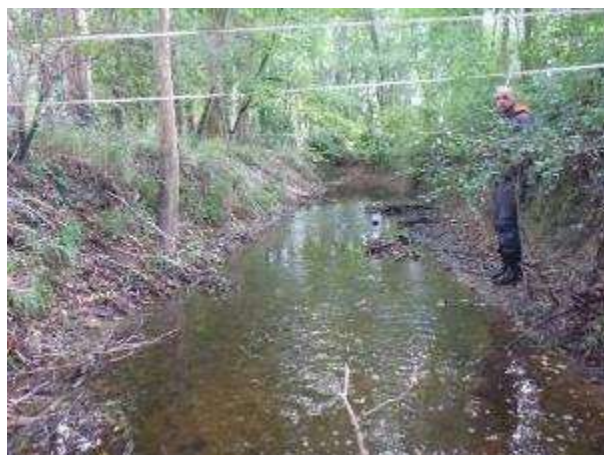
Berges verticales et hautes/ Section du lit homogène (Q1)
