# Etude Hydrologie Milieux Usages Climat (HMUC) sur le bassin versant de Grand Lieu Détermination de débits écologiques

Janvier 2025

| Version | Rédacteurs | Vérificateur | Date d'envoi | Commentaires |
|---|---|---|---|---|
| V1.4 | Christophe MARCHAND (Aquascop)<br>Sylvain ROYET (Aquascop)<br>Mathieu SAGET (Aquascop) | Mathieu SAGET (Aquascop) | 17/01/2025 | Version finale |

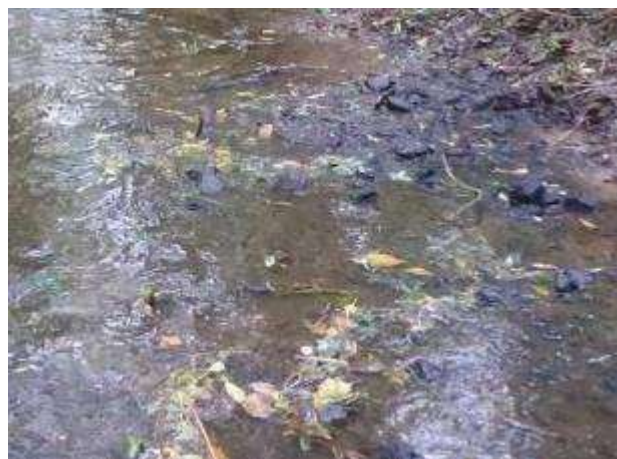
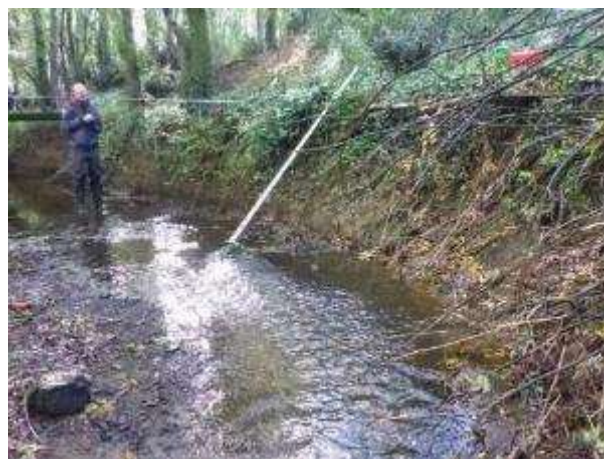
Granulométrie diversifiée / Radier sensible (Q1)

Au Q1 (14 l/s ; débit de basses eaux), les quelques atterrissements constitués d'éléments grossiers ne sont pas entièrement ennoyés. Il manque environ 3 cm de lame d'eau. D'après la modélisation, leur immersion débute à partir d'un débit de **30 l/s**. La lame d'eau observée sur les radiers est également un peu juste pour la continuité piscicole des espèces de petite taille avec des hauteurs d'eau minimums comprises entre 3 et 6 cm dans la veine d'eau principale. Le modèle hydraulique montre que ce **tirant d'eau minimal de 5 cm** est obtenu sur l'ensemble des radiers de la station pour un débit de **15 à 20 l/s environ**. Pour la **continuité des espèces nécessitant un tirant d'eau de 10 cm** (ex : perche commune), la modélisation indique que le débit doit être compris **entre 65 et 70 l/s**. Lors du Q2 (181 l/s), des lames d'eau comprises entre 14 et 17 cm ont été observées sur les radiers. Cette valeur correspond donc approximativement au débit nécessaire à la **continuité des espèces piscicoles de grande taille** (h eau : 15 cm).

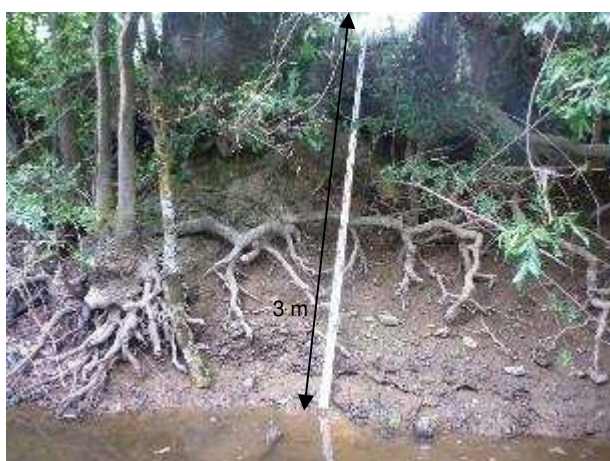
En revanche, un nombre non négligeable d'arbres se situent sur les parties médianes et hautes des talus en raison des berges abruptes et hautes (3 m). Leur système racinaire se trouve le plus souvent perché. Pour le racinaire de ces arbres, la connectivité avec le cours d'eau ne se produit malheureusement que pour des débits élevés à très élevés (cf. photo ci-dessous).

Chevelus racinaires perchés au Q2

Au final, **une gamme de débits comprise entre 41 l/s et 168 l/s semble permettre la continuité des espèces, un ennoisement des atterrissements et une connectivité suffisante mais non optimal des habitats de berges.** Le début de l'immersion des habitats de berge perchés débute en revanche seulement à partir de 1,1 m<sup>3</sup>/s (débit élevé).

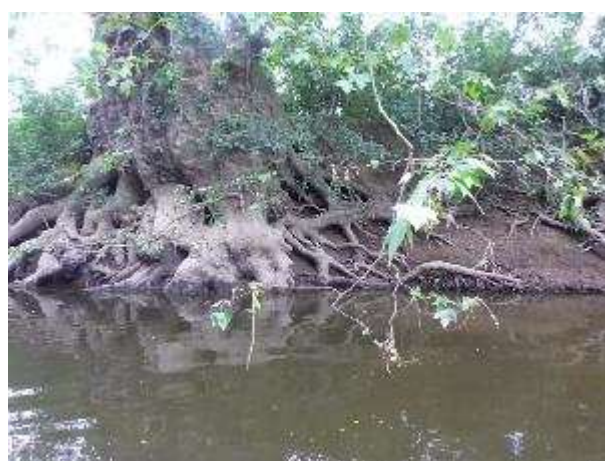
Chevelus racinaires de pied de berge fonctionnels au Q2

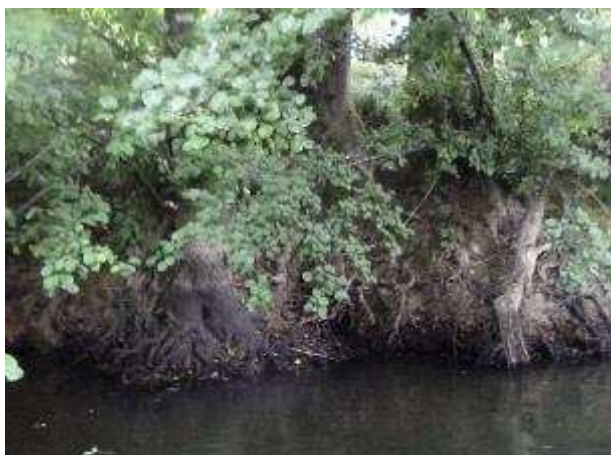
Chevelus racinaires de pied de berge fonctionnels au Q1

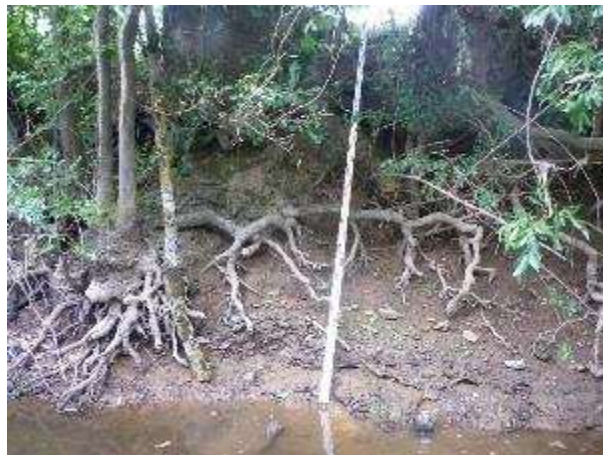
Chevelus racinaires perchés au Q2

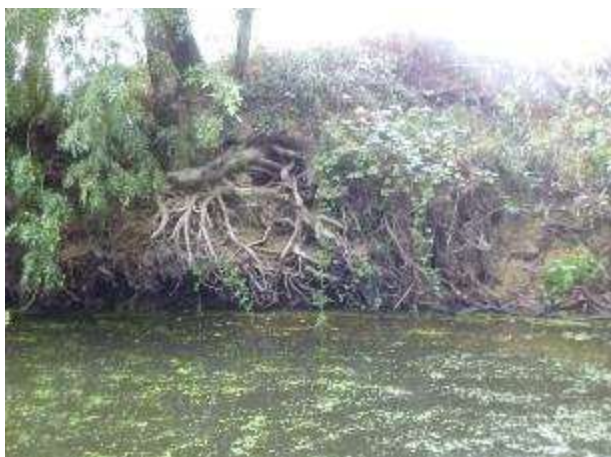
Chevelus racinaires perchés au Q1

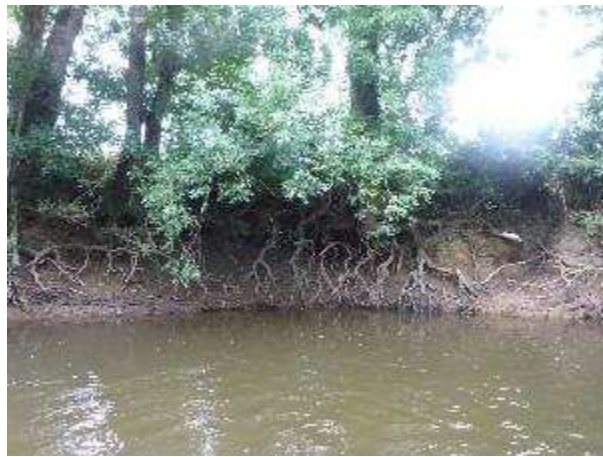
Chevelus racinaires perchés au Q2

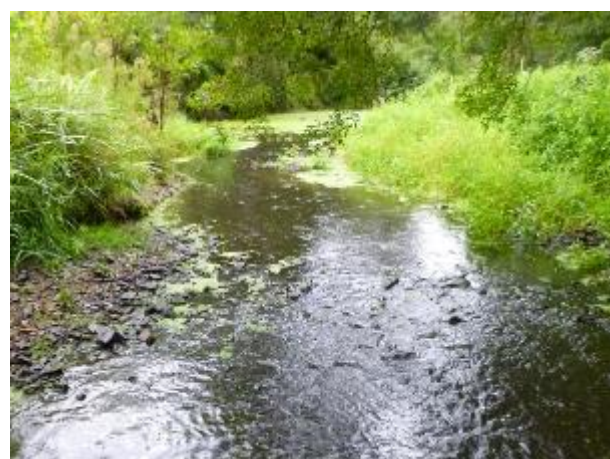
Radier amont au Q1 – Lamé d'eau de 5 cm

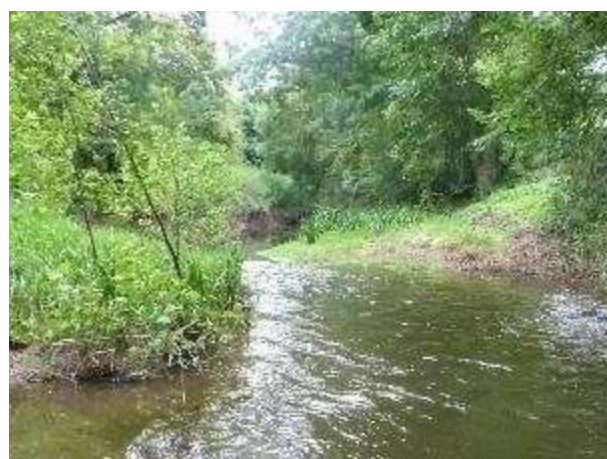
Radier amont au Q2 – Lamé d'eau de 32 cm

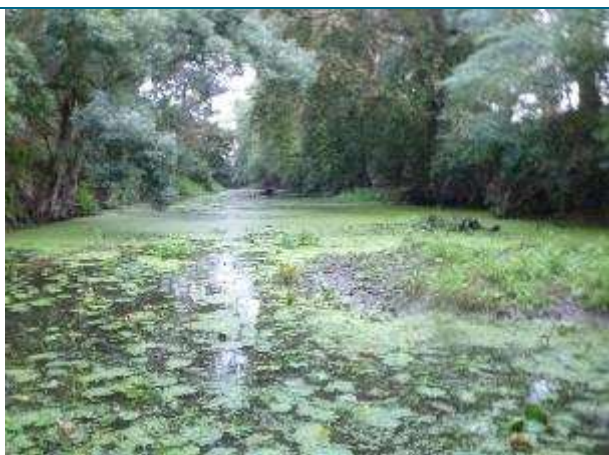
Atterrissement dénoyé sur la partie centrale au Q1

- Les atterrissements ne sont pas totalement ennoyés. Un atterrissement d'environ 22 m<sup>2</sup> se trouve hors d'eau sur la partie centrale. Il nécessite une augmentation de la ligne d'eau de 15 cm pour être submergé. Cela correspond à un débit de **0,168 m<sup>3</sup>/s** selon le modèle Estimhab.

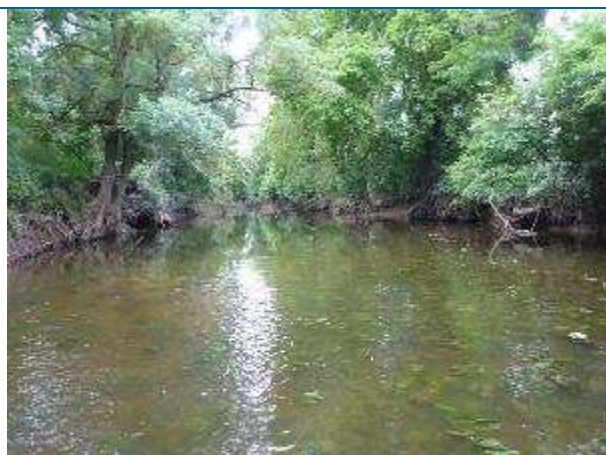
Atterrissement ennoyé sur la partie centrale au Q2

- L'atterrissement exondé observé sur la partie centrale au Q1 est totalement ennoyé.

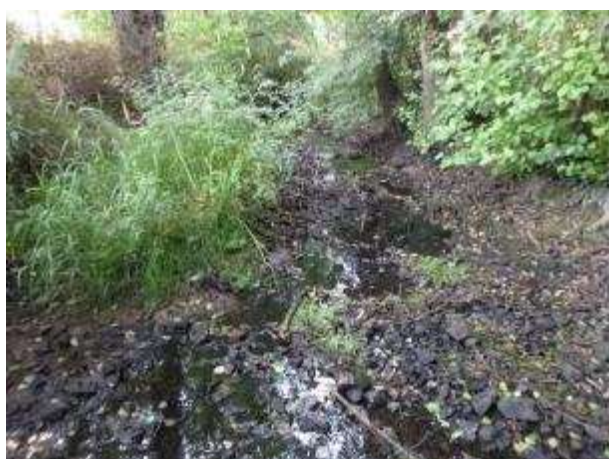
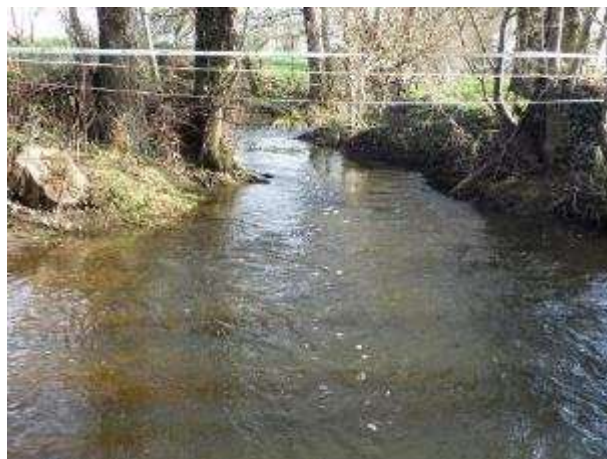
Photo générale de la station à la reconnaissance (1 à 2 l/s) et au Q1 (316 l/s)

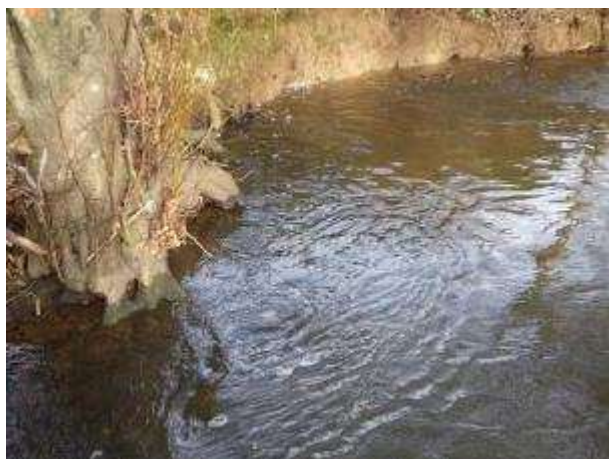
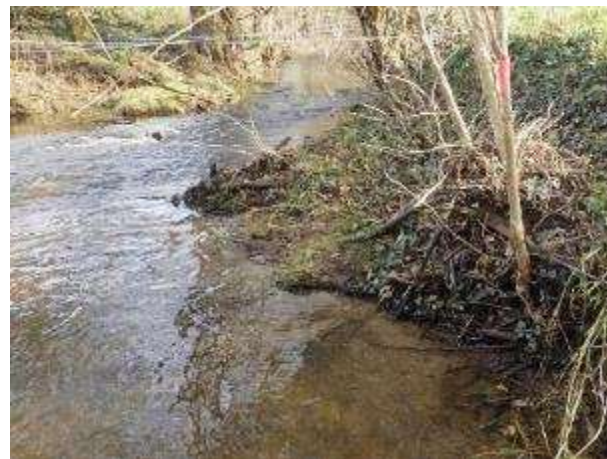
Profils de berges variés (Q1)

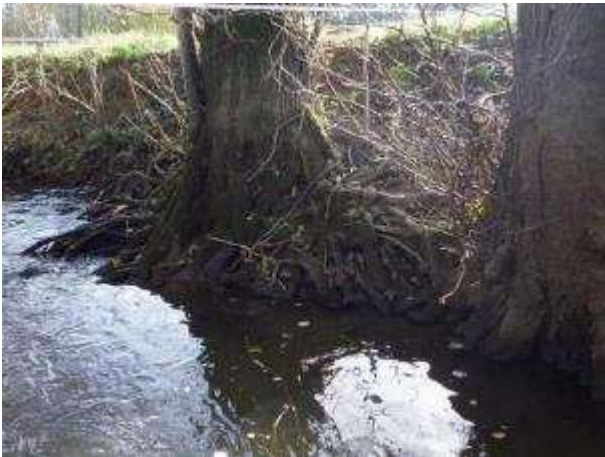
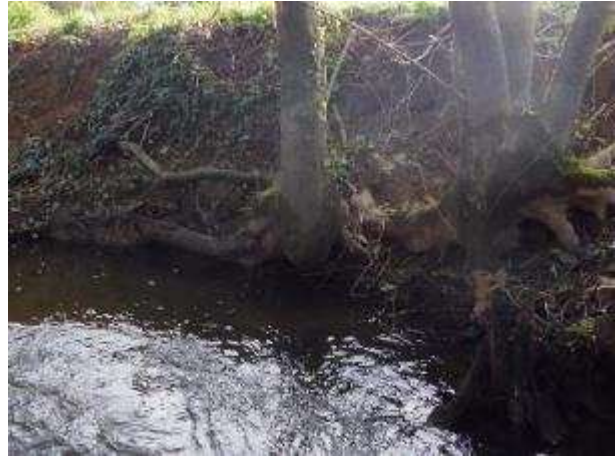
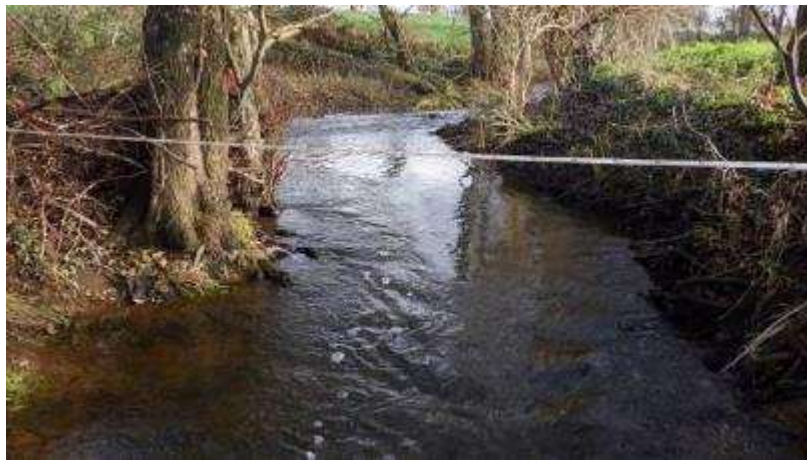
Faciès d'écoulement diversifiés et nombreux habitats de berges largement fonctionnels au Q1 (chevelus racinaires, sous berges, ...)

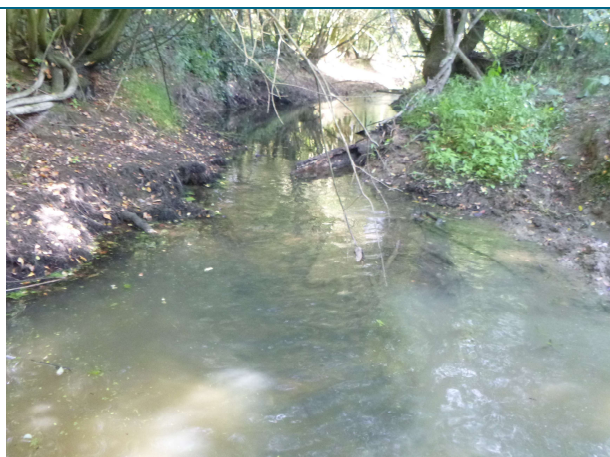
Radier amont au Q1 – Lamé d'eau de 5 cm

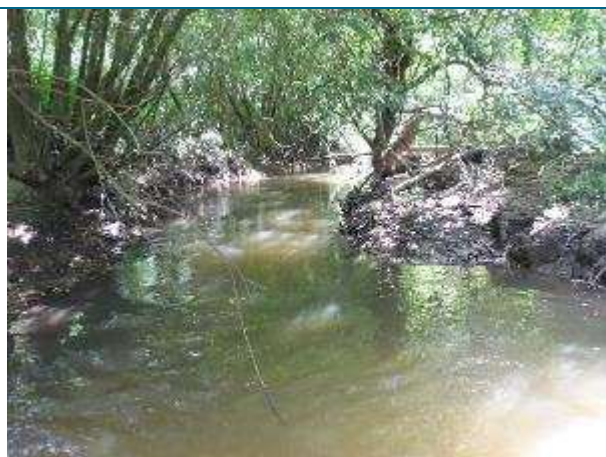
Radier amont au Q2 – Lamé d'eau de 32 cm

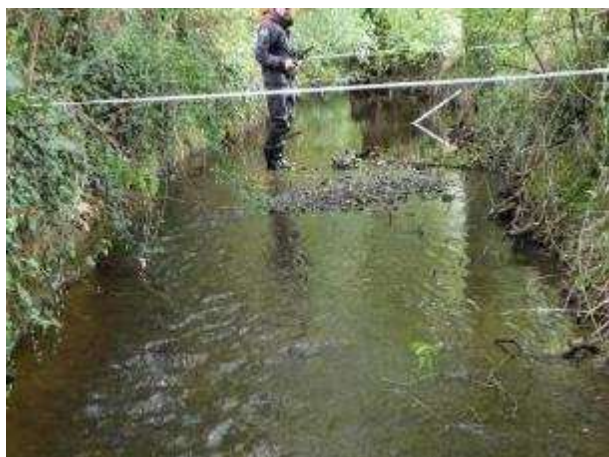
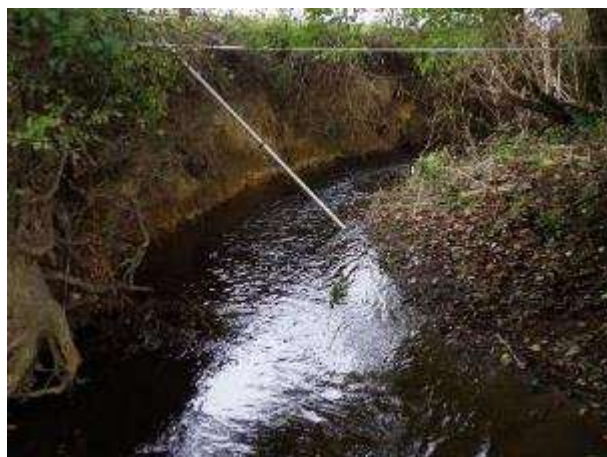
Atterrissement constitué d'éléments grossiers et radiers au Q1 (42,5 l/s)

Au Q1, un atterrissement constitué de matériaux grossier émerge de quelques centimètres au niveau du profil 4. D'après la modélisation, un débit minimum de 60 à 70 l/s est nécessaire pour l'envoyer.

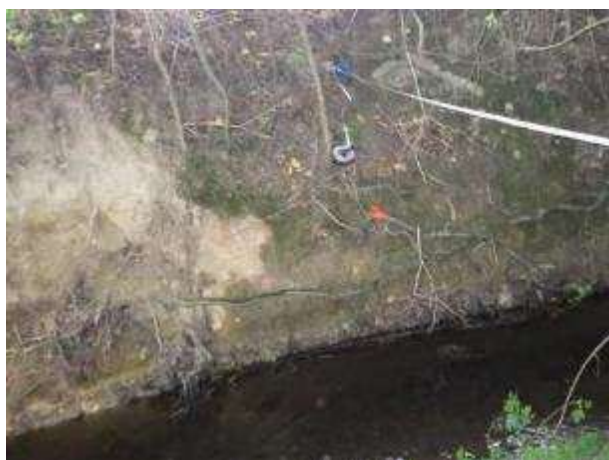
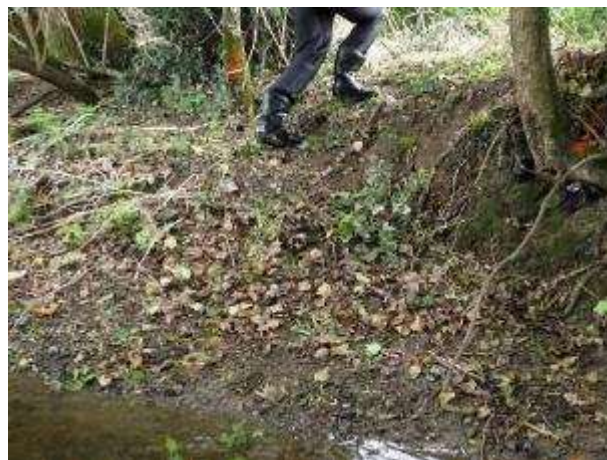
Berges abruptes et verticales et profil en pente plus douce

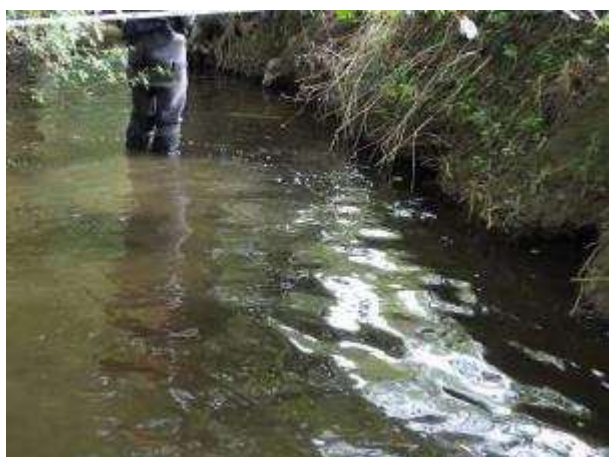
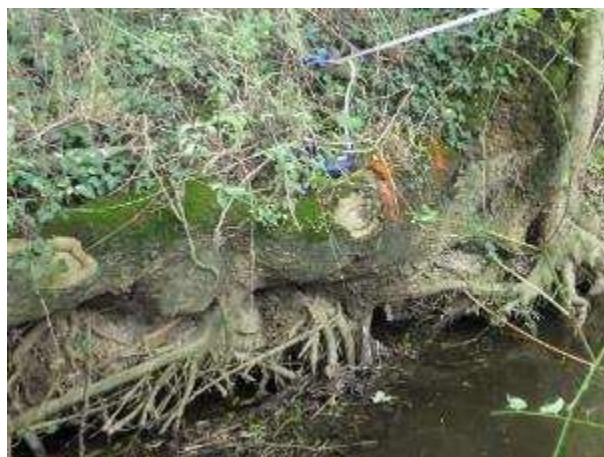
Sous berges et chevelus racinaires au Q1 (42,5 l/s)

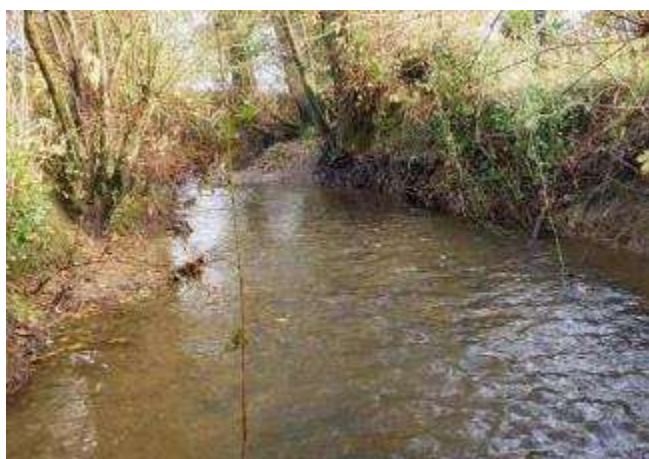
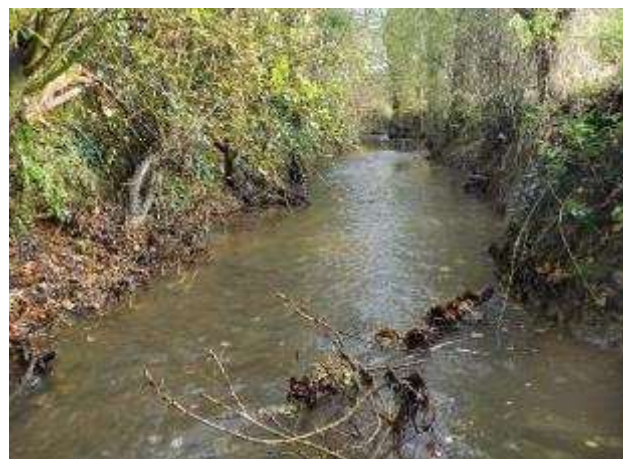
Station au Q2 (167 l/s)

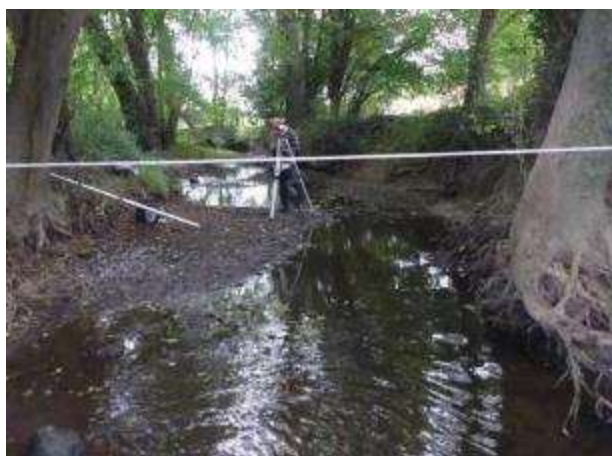
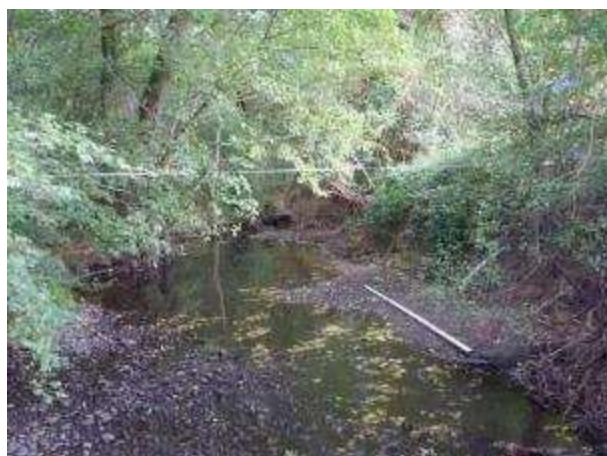
Nombreux atterrissements et radiers constitués d'éléments grossiers au Q1 (3,3 l/s)

Enfin, au Q1, une grande partie des atterrissements (constitués de graviers, de cailloux et de pierres) se trouve exondée. **Leur ennoisement s'effectue pour un débit de 50 à 90 l/s d'après la modélisation.**

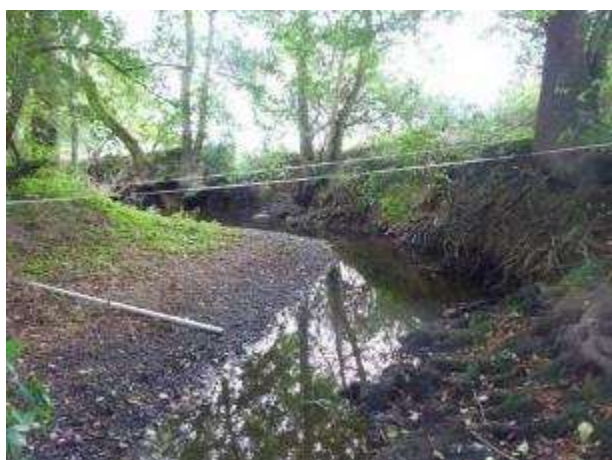
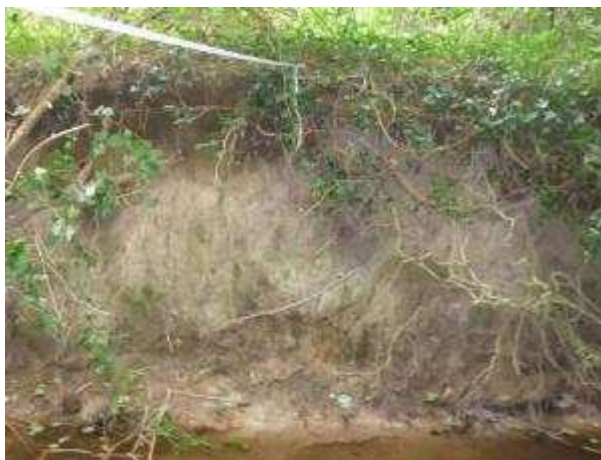
Berges en pente douce et verticales au Q1 (3,3 l/s)

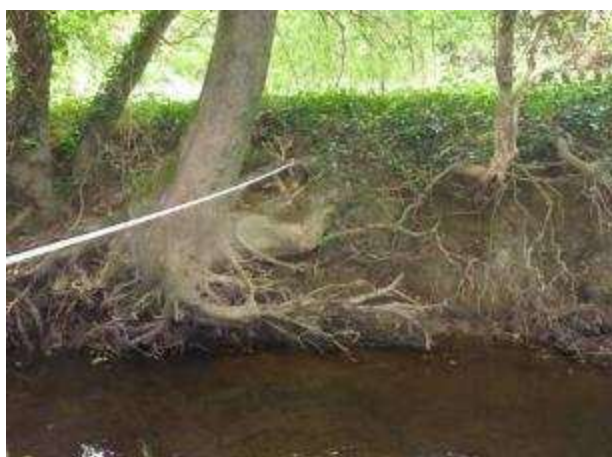
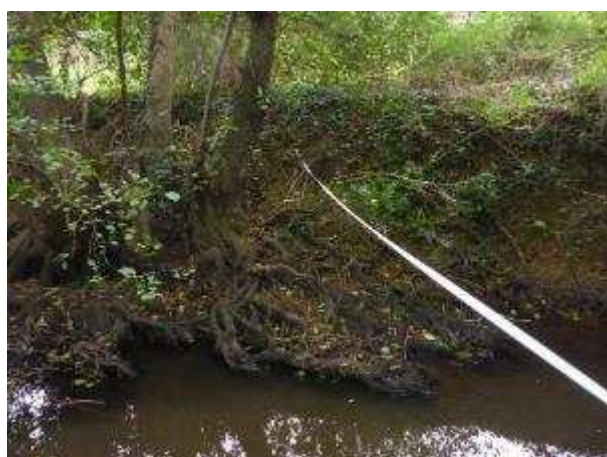
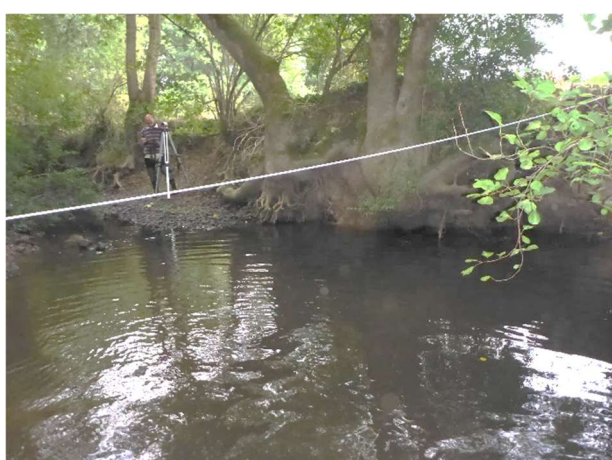
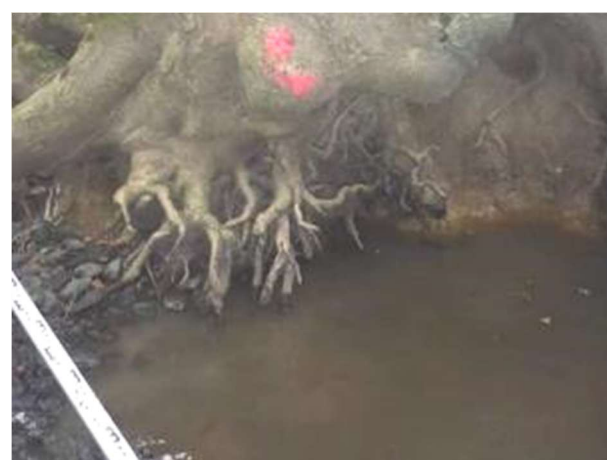
Sous berges et chevelus racinaires au Q1 (3,3 l/s)

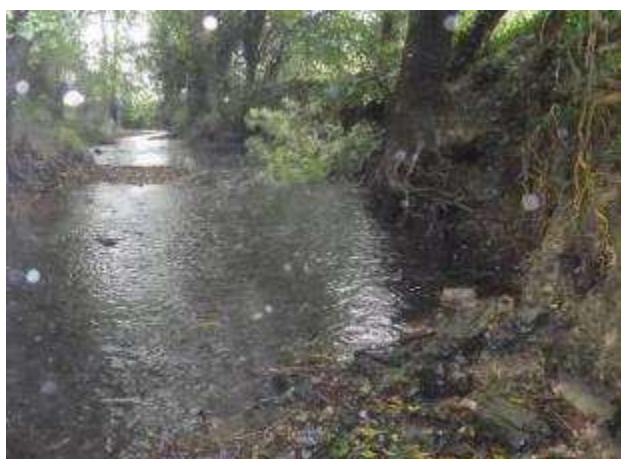
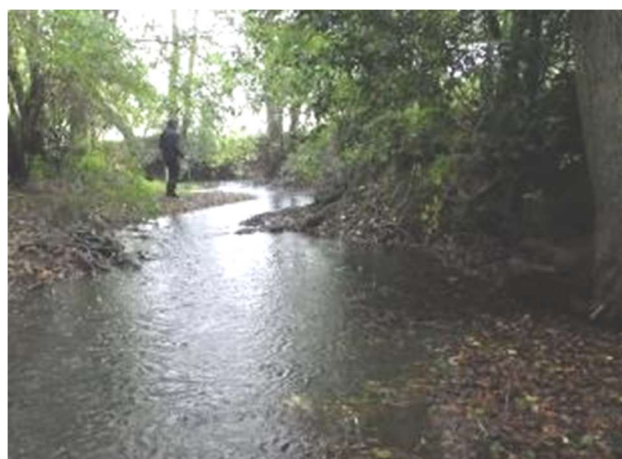
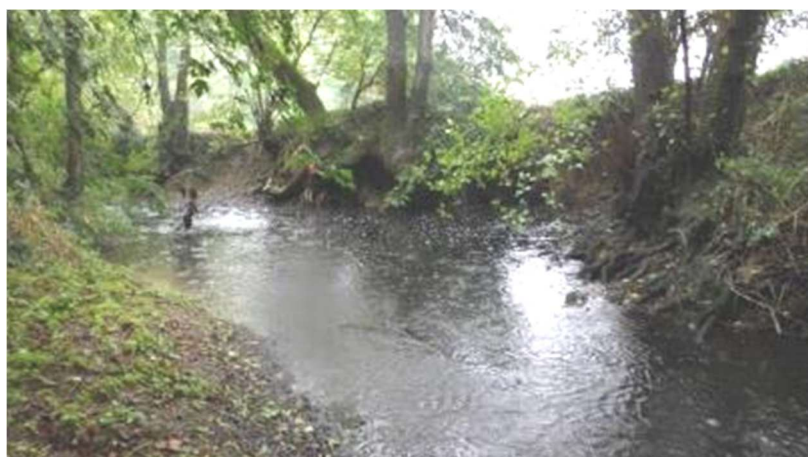
Station au Q2 (49,1 l/s)

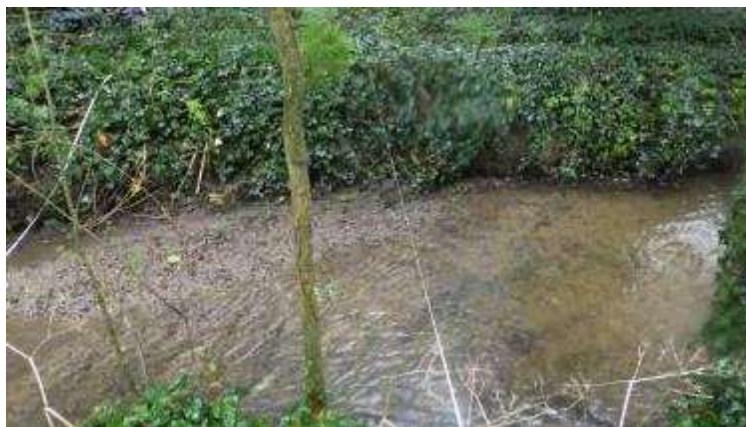
Au Q1 (78 l/s), atterrissement visible. Ennoisement, total avec tirant d'eau de 5 cm à partir d'un débit de 120 l/s

Enfin, d'après les mesures effectuées au Q1 et la modélisation, le radier le plus contraignant de la station est franchissable pour **les espèces nécessitant une hauteur d'eau 5 cm** à un débit de **5 à 10 l/s**. Pour les **espèces ayant besoin d'une hauteur d'eau de 10 cm** comme la perche commune, un débit d'environ **25 à 30 l/s** est nécessaire. Pour les espèces exigeant 15 cm de lame d'eau, il faut compter **55 l/s à 60 l/s**. A 78 l/s, les deux radiers les plus en amont présentent des tirants d'eau minimales de 15 à 17 cm.

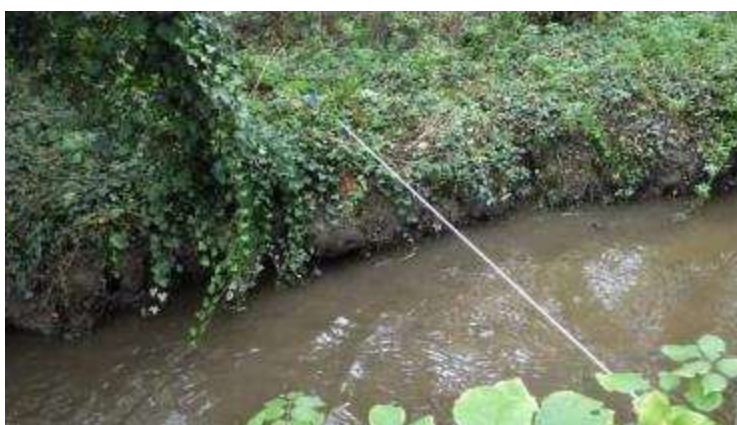
Au Q1 (78 l/s), petites sous berges fonctionnelles à 50% avec un tirant d'eau de 14 à 16 cm

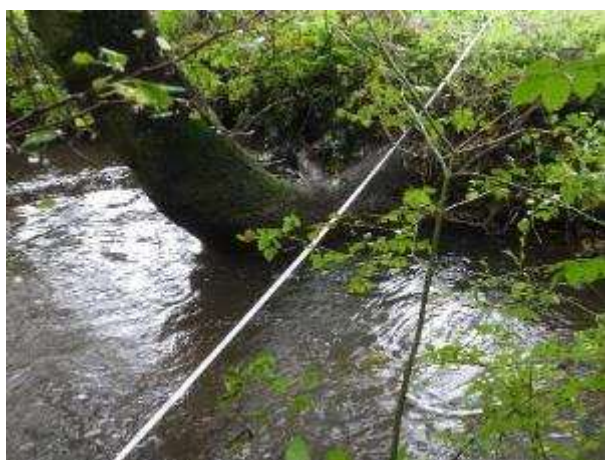
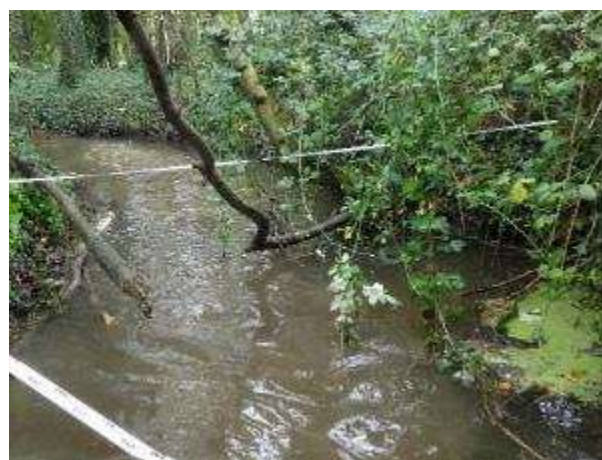
Mouilles avec 50 à 60 cm d'eau au Q1

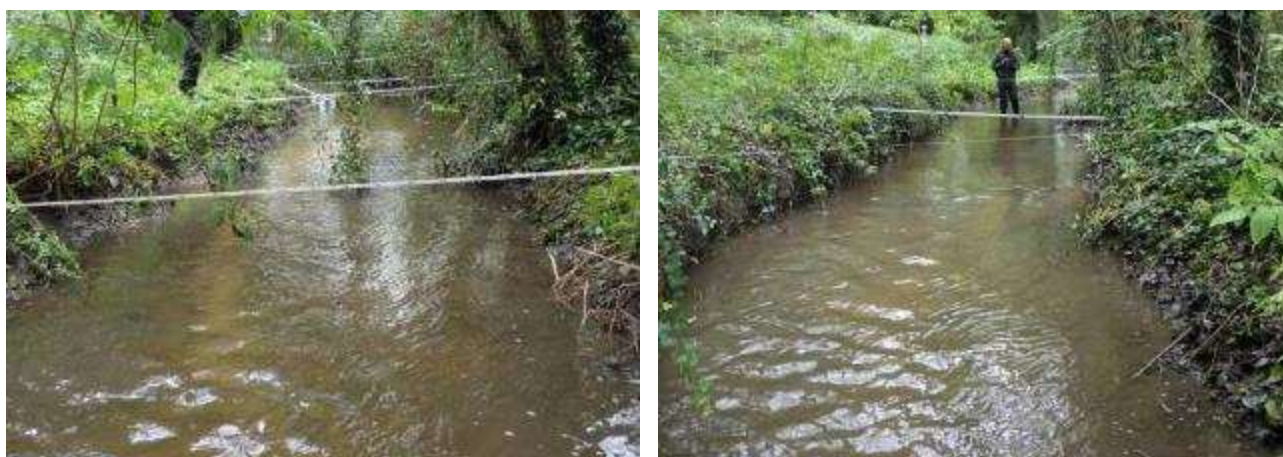
Photos de la station au Q1

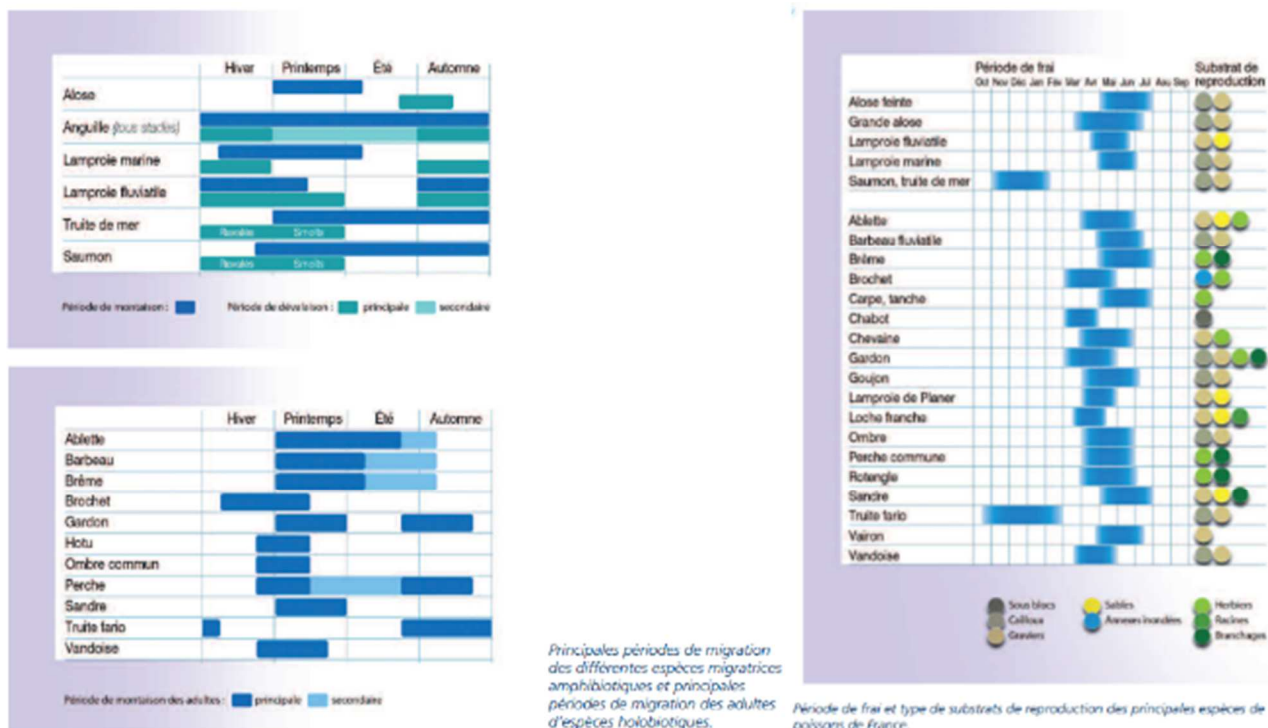
## ANNEXE 2 : PRINCIPALES PERIODES DE MIGRATION ET DE FRAI DES PRINCIPALES ESPECES HOLOBIOTIQUES

Source : Evaluer le franchissement des obstacles par les poissons – Principes et méthodes ONEMA
