CTMA Aven-Ster Goz

Bilan annuel 2016

Aven-Ster Goz

Bilan d'activités 2016

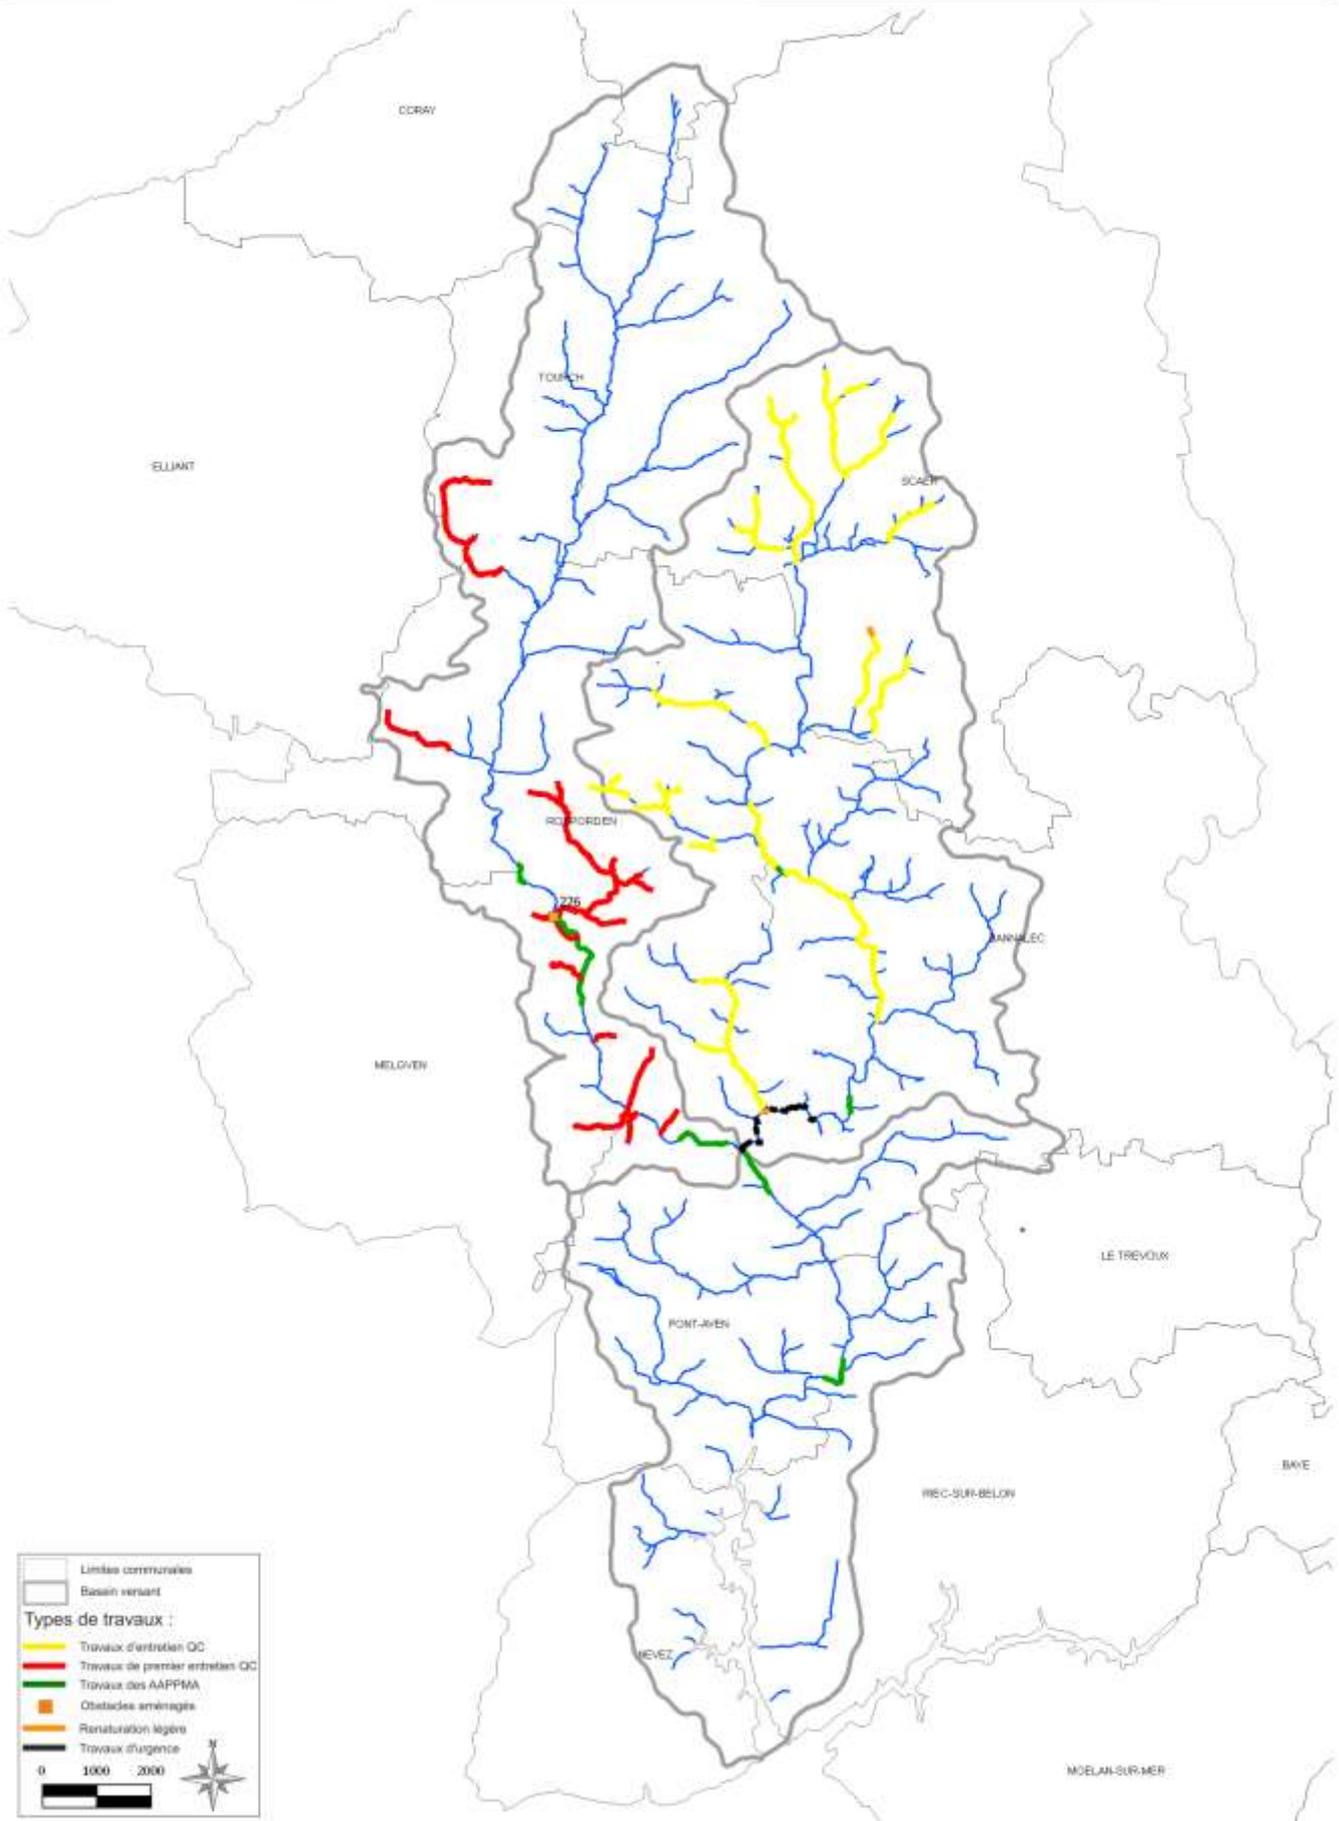
En 2016, le suivi des travaux a été assuré par l'encadrant de chantier au fur et à mesure de l'avancement de ceux-ci. Les interventions sont reportées sur des cartes au 10 000^{ème}. Le bilan global est présenté sur la carte ci-dessous :

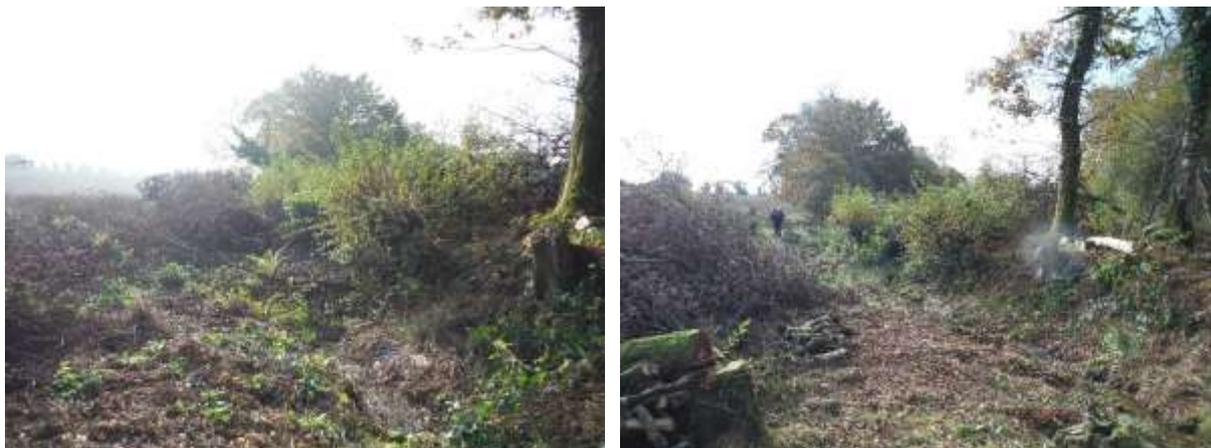
Travaux d'entretien sur le ruisseau de Kernescop à Scaër à proximité d'une ligne EDF

La partie programmée en « entretien » sur les têtes de bassin du Ster Goz a été entretenue sur 17,5km à partir du 12 octobre. Elle a quasiment été réalisée en totalité compte tenu du temps plus important consacré cette année.

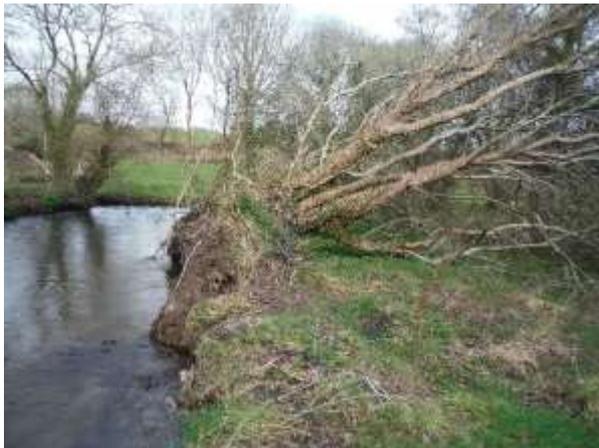
Souche à repositionner pour éviter une érosion l'amont immédiat d'un pont

Au cours de l'année 2016, 7,5 journées ont été consacrées aux travaux d'urgences sur le Ster Goz et quelques affluents soit l'équivalent de 570m de travaux réalisés en dehors du programme prévisionnel.

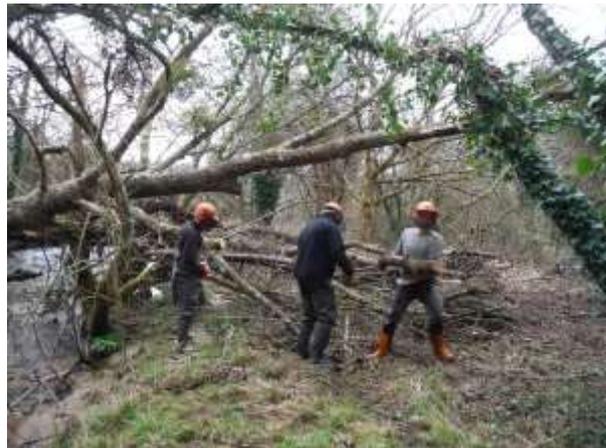
Dégagement d'un amas de branches cassées présentant à un risque pour la sécurité

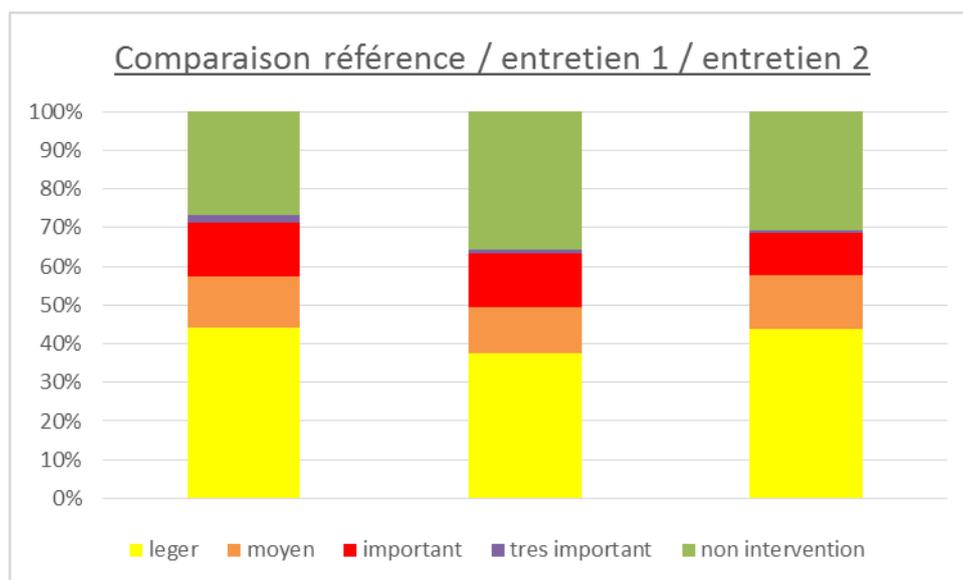
Pour le moment, les premiers résultats ne montrent pas d'augmentation des travaux importants et la part de non intervention est relativement stable, et ceci malgré le passage de certains chevelus en fréquence triennale du fait des difficultés rencontrées pour terminer le programme d'entretien en fin d'année entre 2013 et 2015.

Cependant, un changement dans les méthodes d'intervention a été opéré depuis 2014 suite aux formations sur la gestion du bois en rivière ce qui peut également biaiser un peu les résultats, de même que l'intervention réalisée plus tard dans l'année. Il semble donc intéressant de poursuivre ce suivi afin de valider la tendance observée.

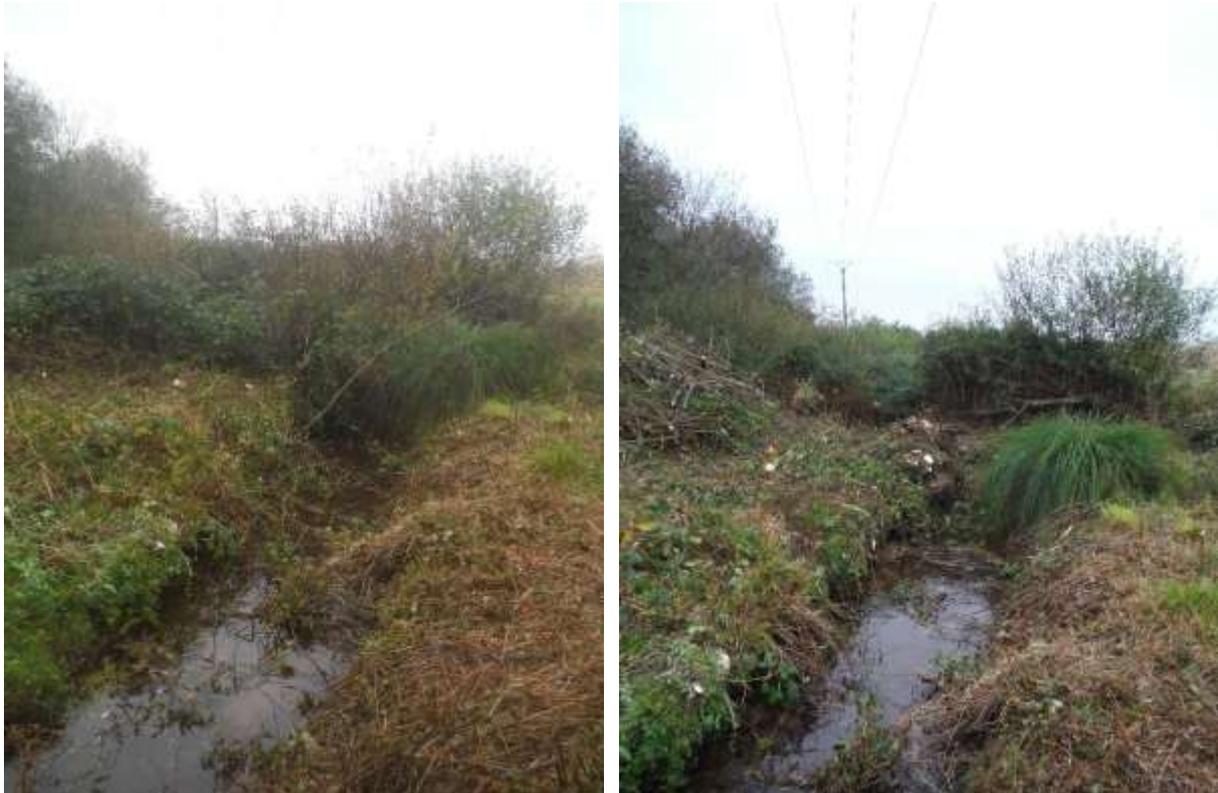
Ruisseau de Pont ar Bastard sous ligne EDF (Avant et après)

La « restauration » sur les affluents de l'Aven s'est poursuivie sur les affluents de l'Aven en amont des étangs de Rosporden et entre Rosporden et Pont Torret. Un linéaire de 17,9km a été restauré sur les 20 km programmés. Le planning a été respecté un peu bousculé compte tenu des forts débits du mois de février (démarrage des interventions en février jusqu'à mi-mars et reprise fin avril) et prolongé jusqu'à mi-octobre.

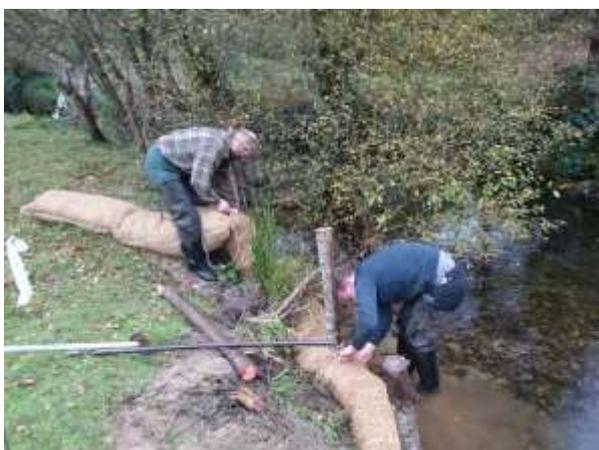
Fixation des boudins avec pieux et ficelle

- Ster Roudou sur Kernével : Complément au chantier 2015 (retrait de blocs de terre effondrés et déplacement de la clôture),
- Ruisseau de Kerry amont à Ty Gloanec (Scaër) : retaille du cours d'eau en amont de la route communale
- Consolidation de rive avec des boudins de chanvre à Pont Meya (Bannalec) : test de matériaux produits à Riec ; le chantier a consisté en la pose de 5 boudins de chanvres de 2m de long puis plantation de baldingères après une montée des eaux. Cette intervention est complémentaire à celle du CD29 au niveau du pont.

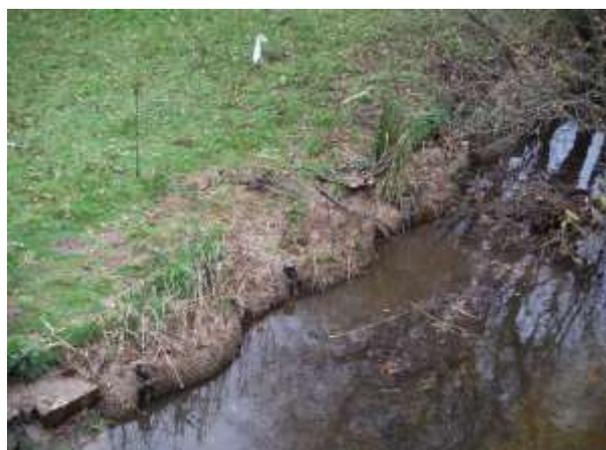
vue du chantier après implantation de baldingères

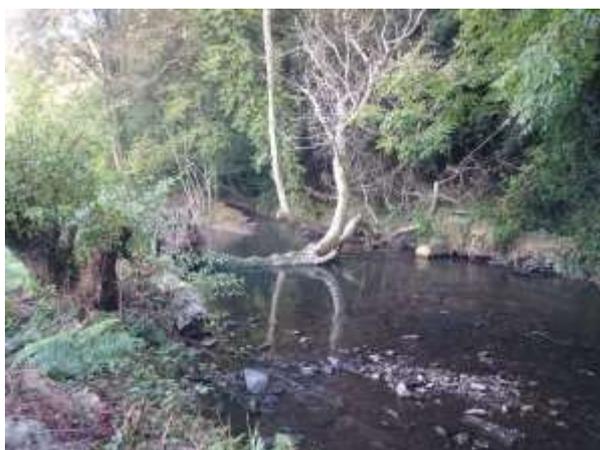
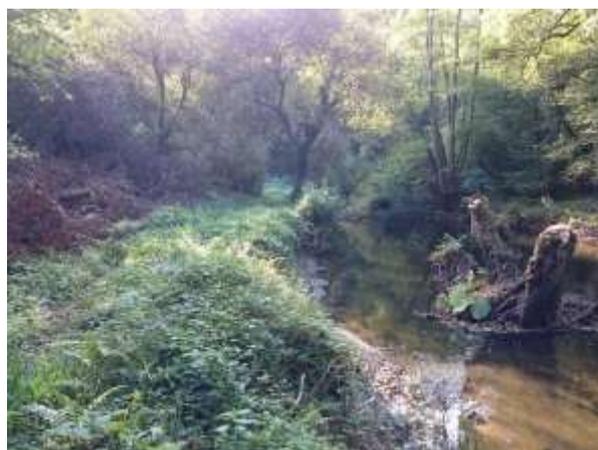
Travaux de l’AAPPMA de Pont Aven sur l’Aven en amont de Pont Torret.

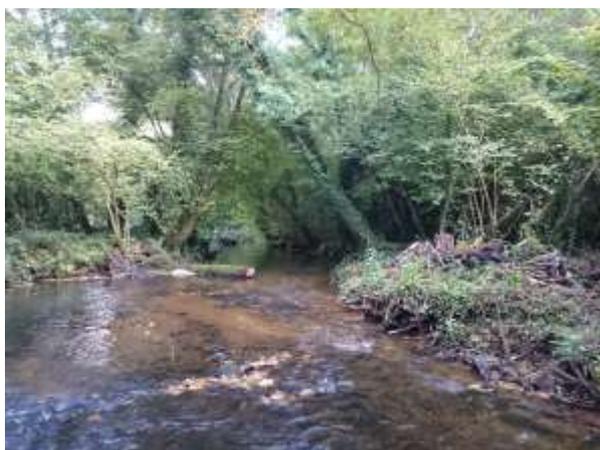
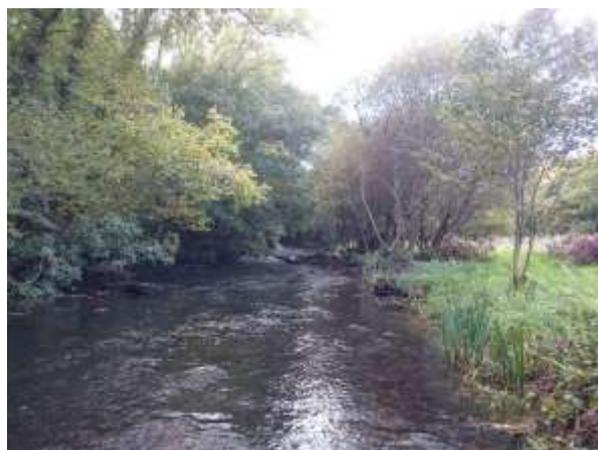
Entretien de l’AAPPMA de l’Aven et des Etangs de Rosporden sur l’Aven en aval de Bonne Nouvelle.

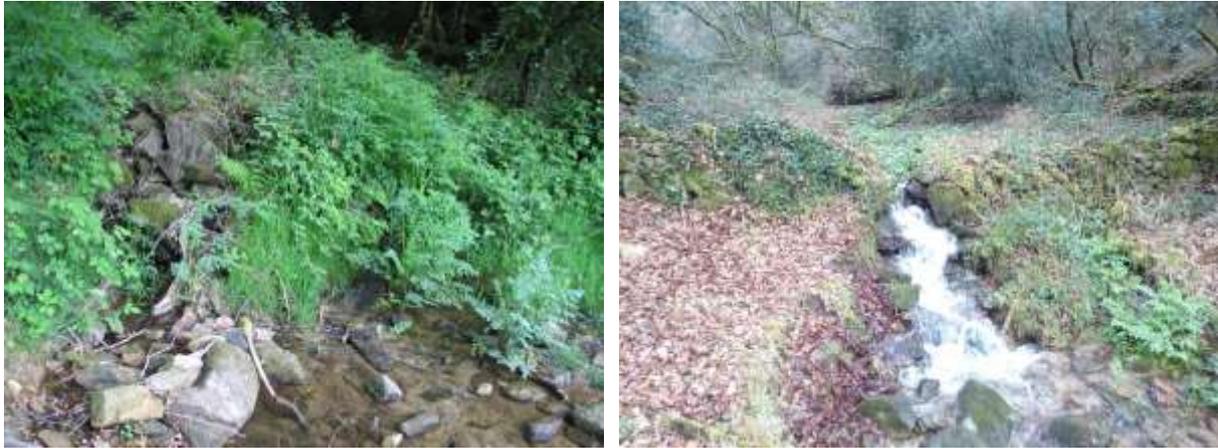
Un obstacle a été aménagé en jouant sur le partage des débits en amont et en retirant les sédiments accumulés en amont d'un talus et en recréant le passage initial sous ce talus afin d'éliminer la chute d'eau. Cependant, une visite hivernale sur le site a montré que le passage au niveau du talus s'est de nouveau bouché. Une nouvelle intervention de réouverture du talus devra donc être effectuée.

Obstacle 226 avant aménagement et cet hiver

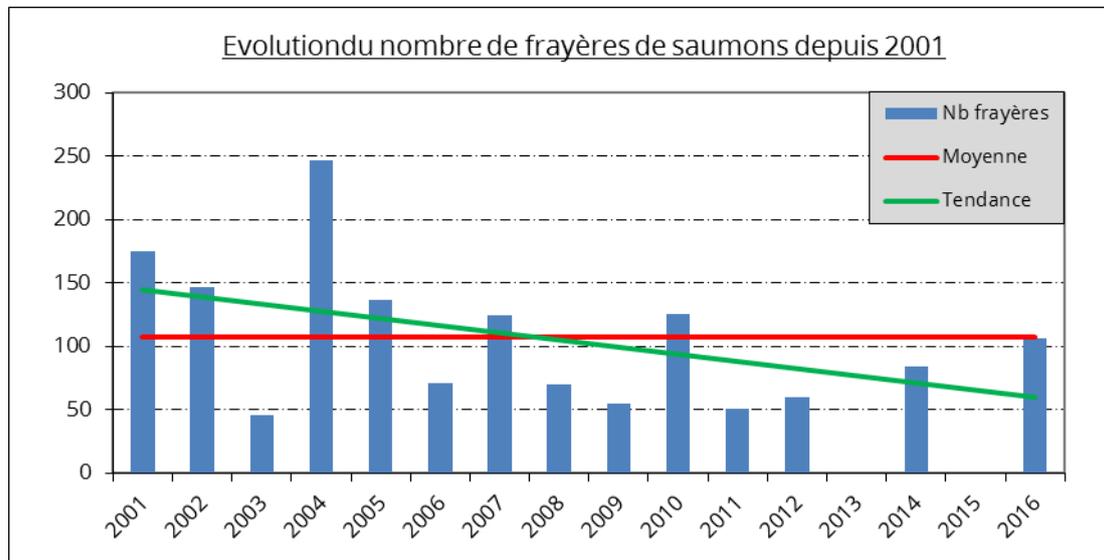
Au total, sur le Ster Goz, 106 frayères ont été recensées cet hiver. Une dizaine de traces de fraies n'ont pas été comptabilisées compte tenu de la difficulté d'identification de certaines frayères.

On peut considérer qu'il s'agit d'une année moyenne au niveau de la reproduction bien que nettement meilleure que les dernières années. Le nombre de frayères comptabilisées est au niveau de la moyenne pluriannuelle et reste sur une tendance à la baisse.

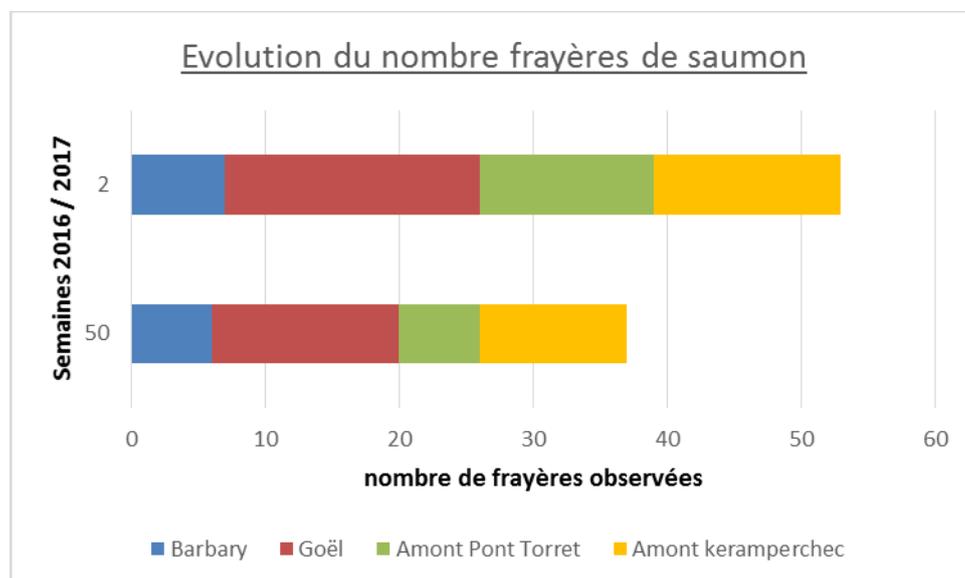
En complément, et afin d'avoir plus d'informations sur le déroulé du frai, 1 station sur le Ster Goz et 3 sur l'Aven ont été prospectées par les agents. Seulement 2 passages ont été effectués pour cette première année. Les résultats sont présentés sur le graphique ci-dessous :

Globalement, on peut en conclure que le frai a démarré très tôt cet hiver et qu'à l'avenir, des observations supplémentaires seront nécessaires pour avoir une bonne représentation du déroulé du frai.
