Commencement de l'étude en 2005

Objectifs de ma mission

La vallée et ses principales caractéristiques

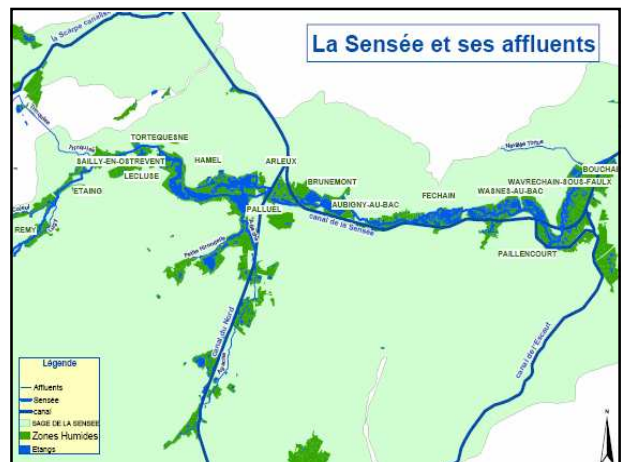
La Sene et ses affluents

Description des principales caractéristiques hydromorphologiques en amont de Tortuesne

- Chenalisation
- Cours d'eau enfoncés
- Berges hautes
- Faciès d'écoulement peu diversifiés
- Substrats peu diversifiés
- Absence de ripisylve

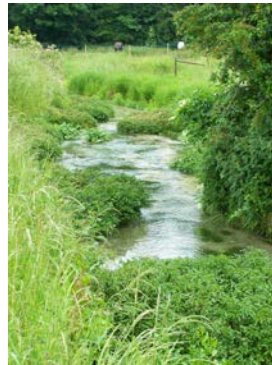
Exemple de la Lugy

- Reprise du méandrement
- Berges végétalisées

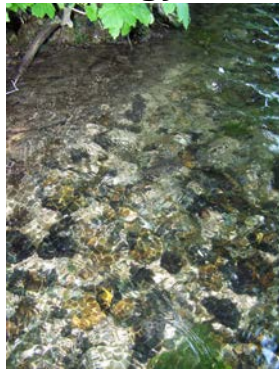
Exemple de la Lugy

- Présence de graviers sur les zones de radiers
- Ecoulements plus diversifiés

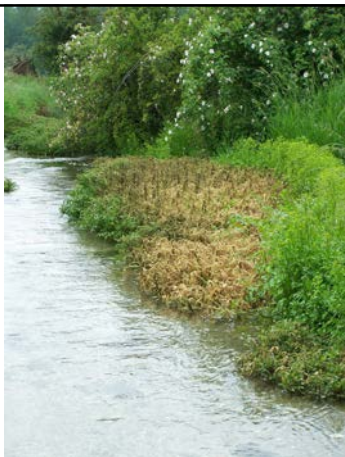
Mort du cresson suite à une pulvérisation en haut de berge visant l'élimination des orties

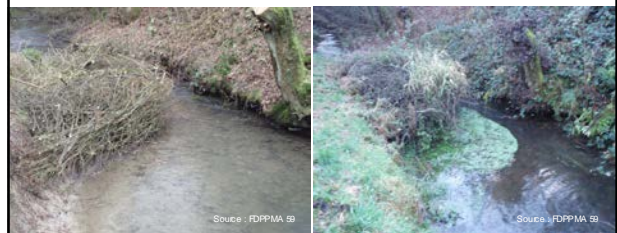
Exemple de la diversification des écoulements

Avant

Après

→ « **Sensée amont** » : Diversification des écoulements par pose d'épis, de peignes, etc...
