CO.BA.H.M.A.

Cahier des prescriptions techniques d'entretien et de requalification sur le bassin versant de la Guyonne

Rapport provisoire

Décembre 2007

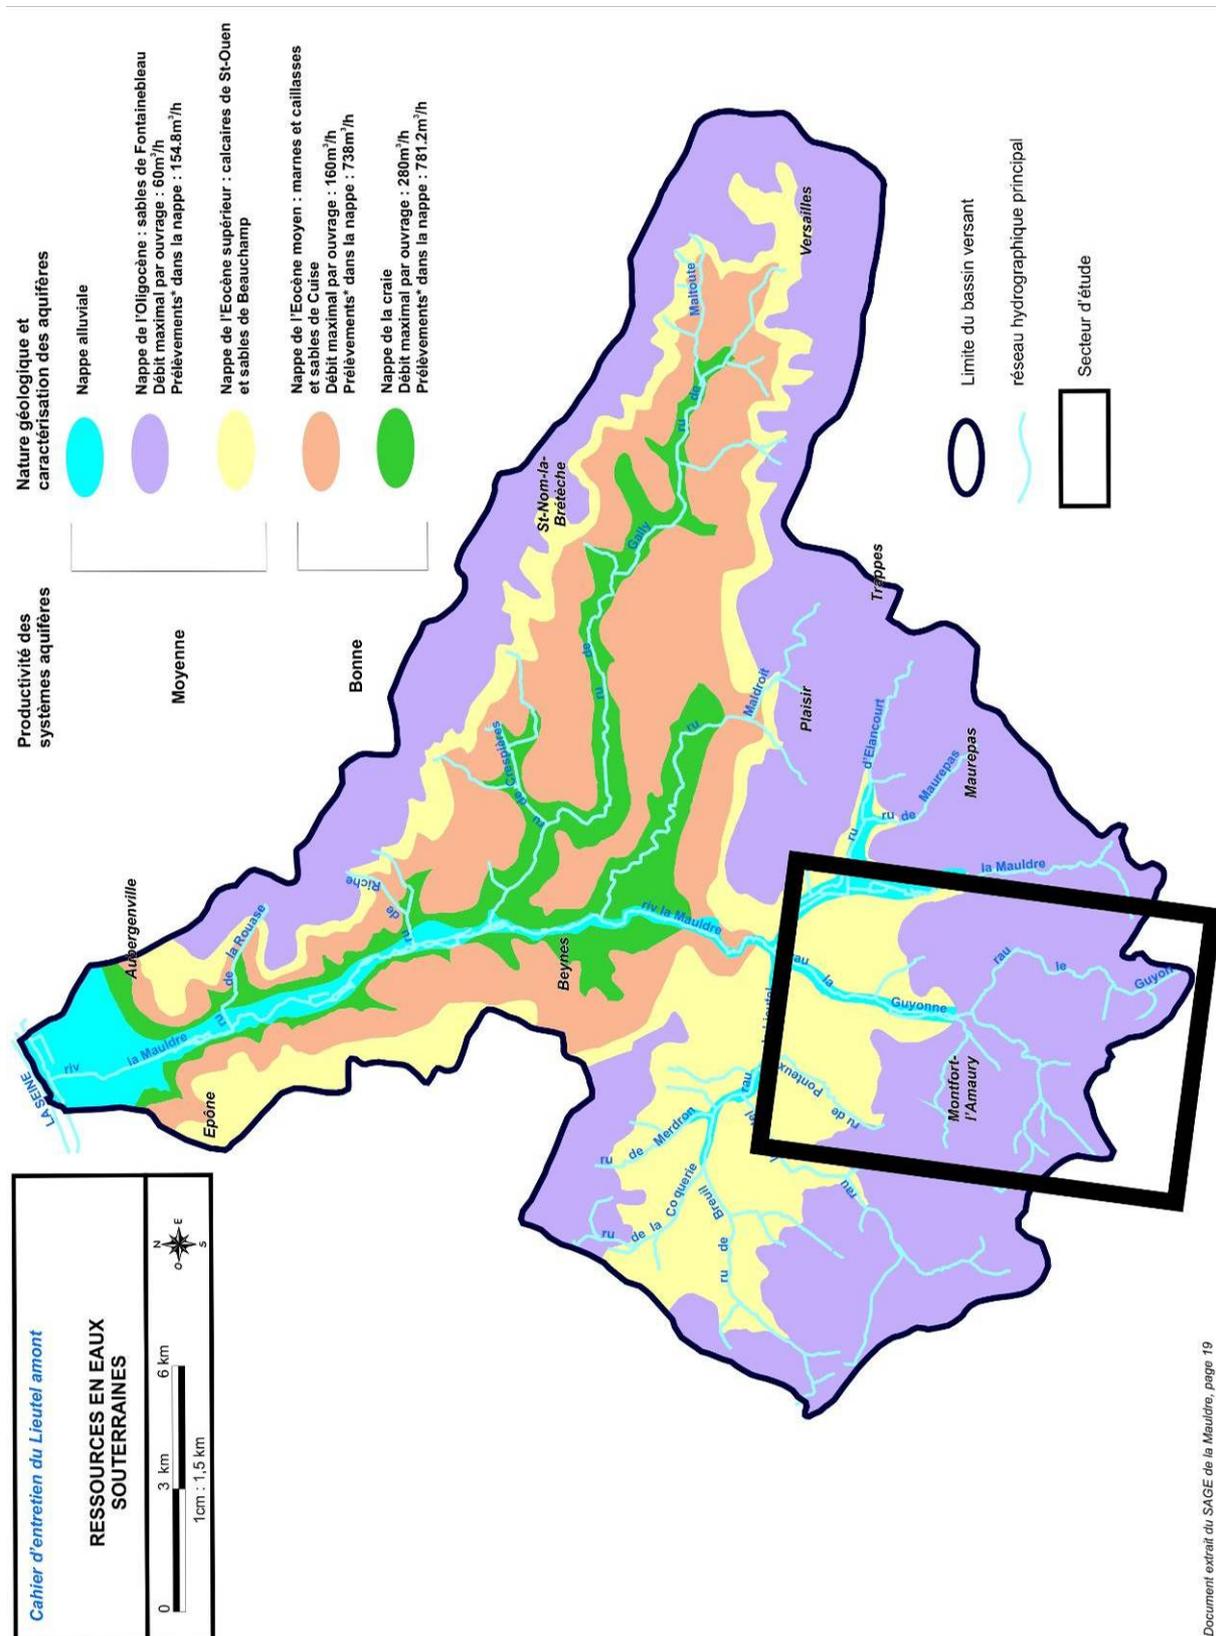
Figure 2 : Nappes souterraines du bassin versant de la Mauldre

Le lit mineur est en contact sur les parties amont du Guyon et de la Guyonne avec la Nappe de l'Oligocène « sables de Fontainebleau » et sur les parties aval avec la Nappe alluviale et la Nappe de l'Eocène supérieur « calcaires de Saint-Ouen et sables de Beauchamp » (cf. carte 1, ci-contre).

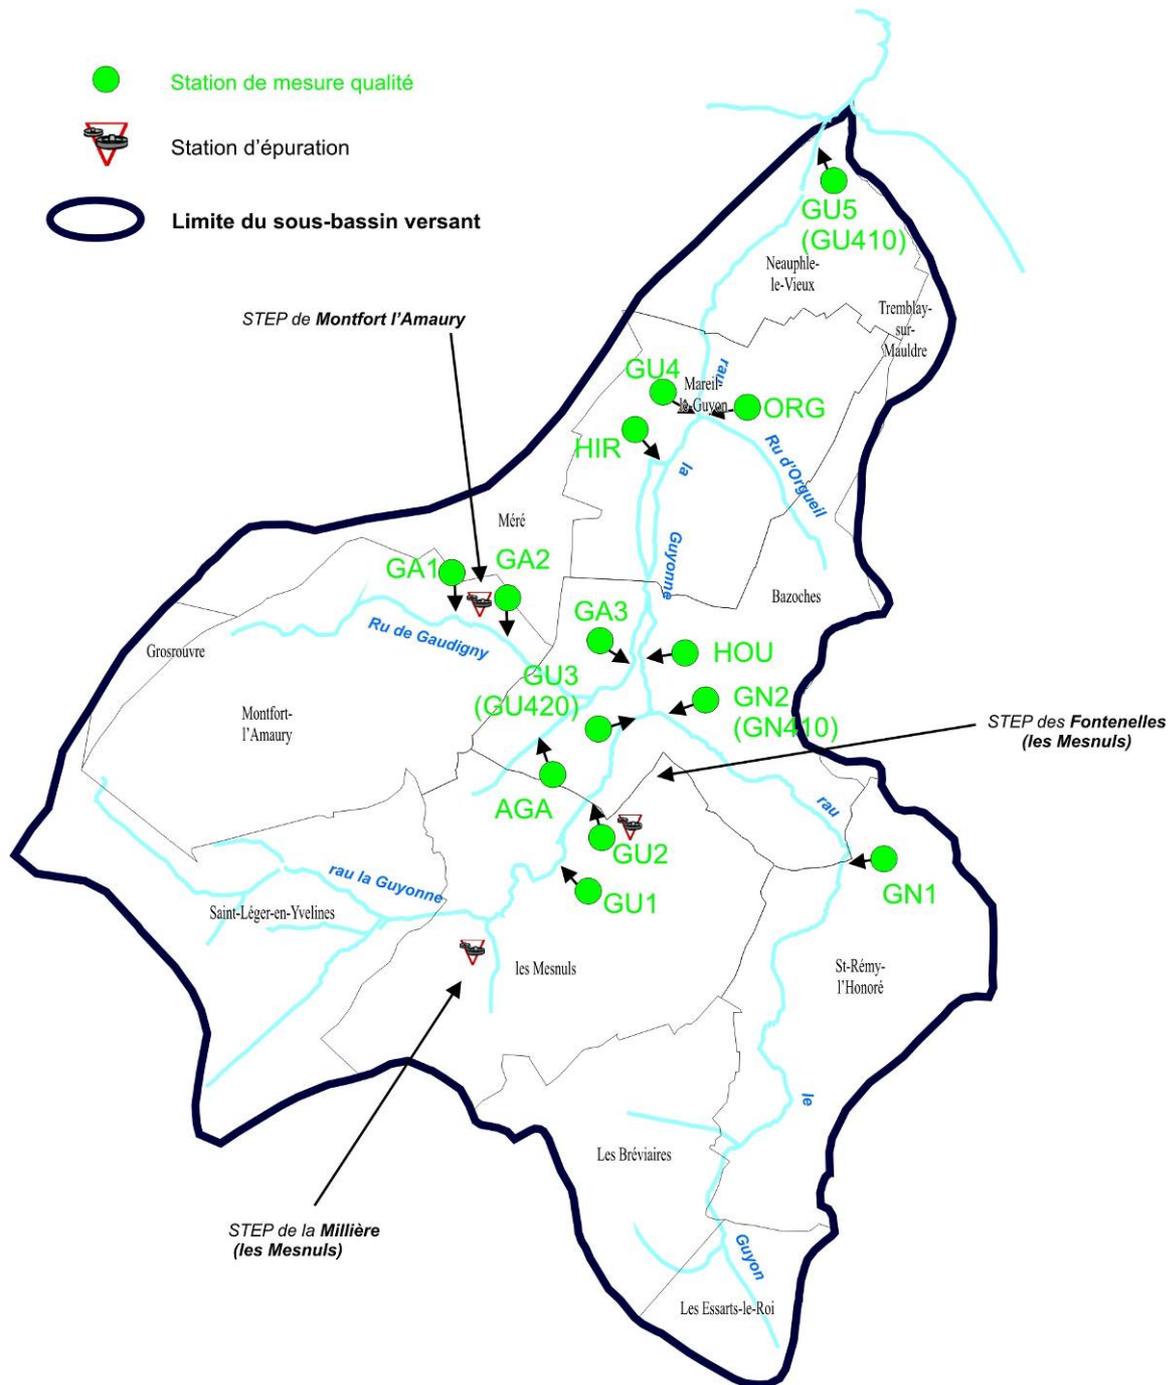
Figure 3: Localisation des stations du réseau spécifique de mesures de la qualité physico-chimique sur le sous bassin versant de la Guyonne

- GN 410 : ru du Guyon en amont immédiat de la confluence avec la Guyonne (Bazoches-sur-Guyonne à la ferme de l'Auray),
- GU 420 : ru de la Guyonne en amont immédiat de la confluence avec le Guyon (Bazoches-sur-Guyonne à la ferme de l'Auray),
- GU 410 : ru de la Guyonne en amont immédiat de la confluence avec le Lieutel (pont de la RD 34 à Neauphle-le-Vieux).

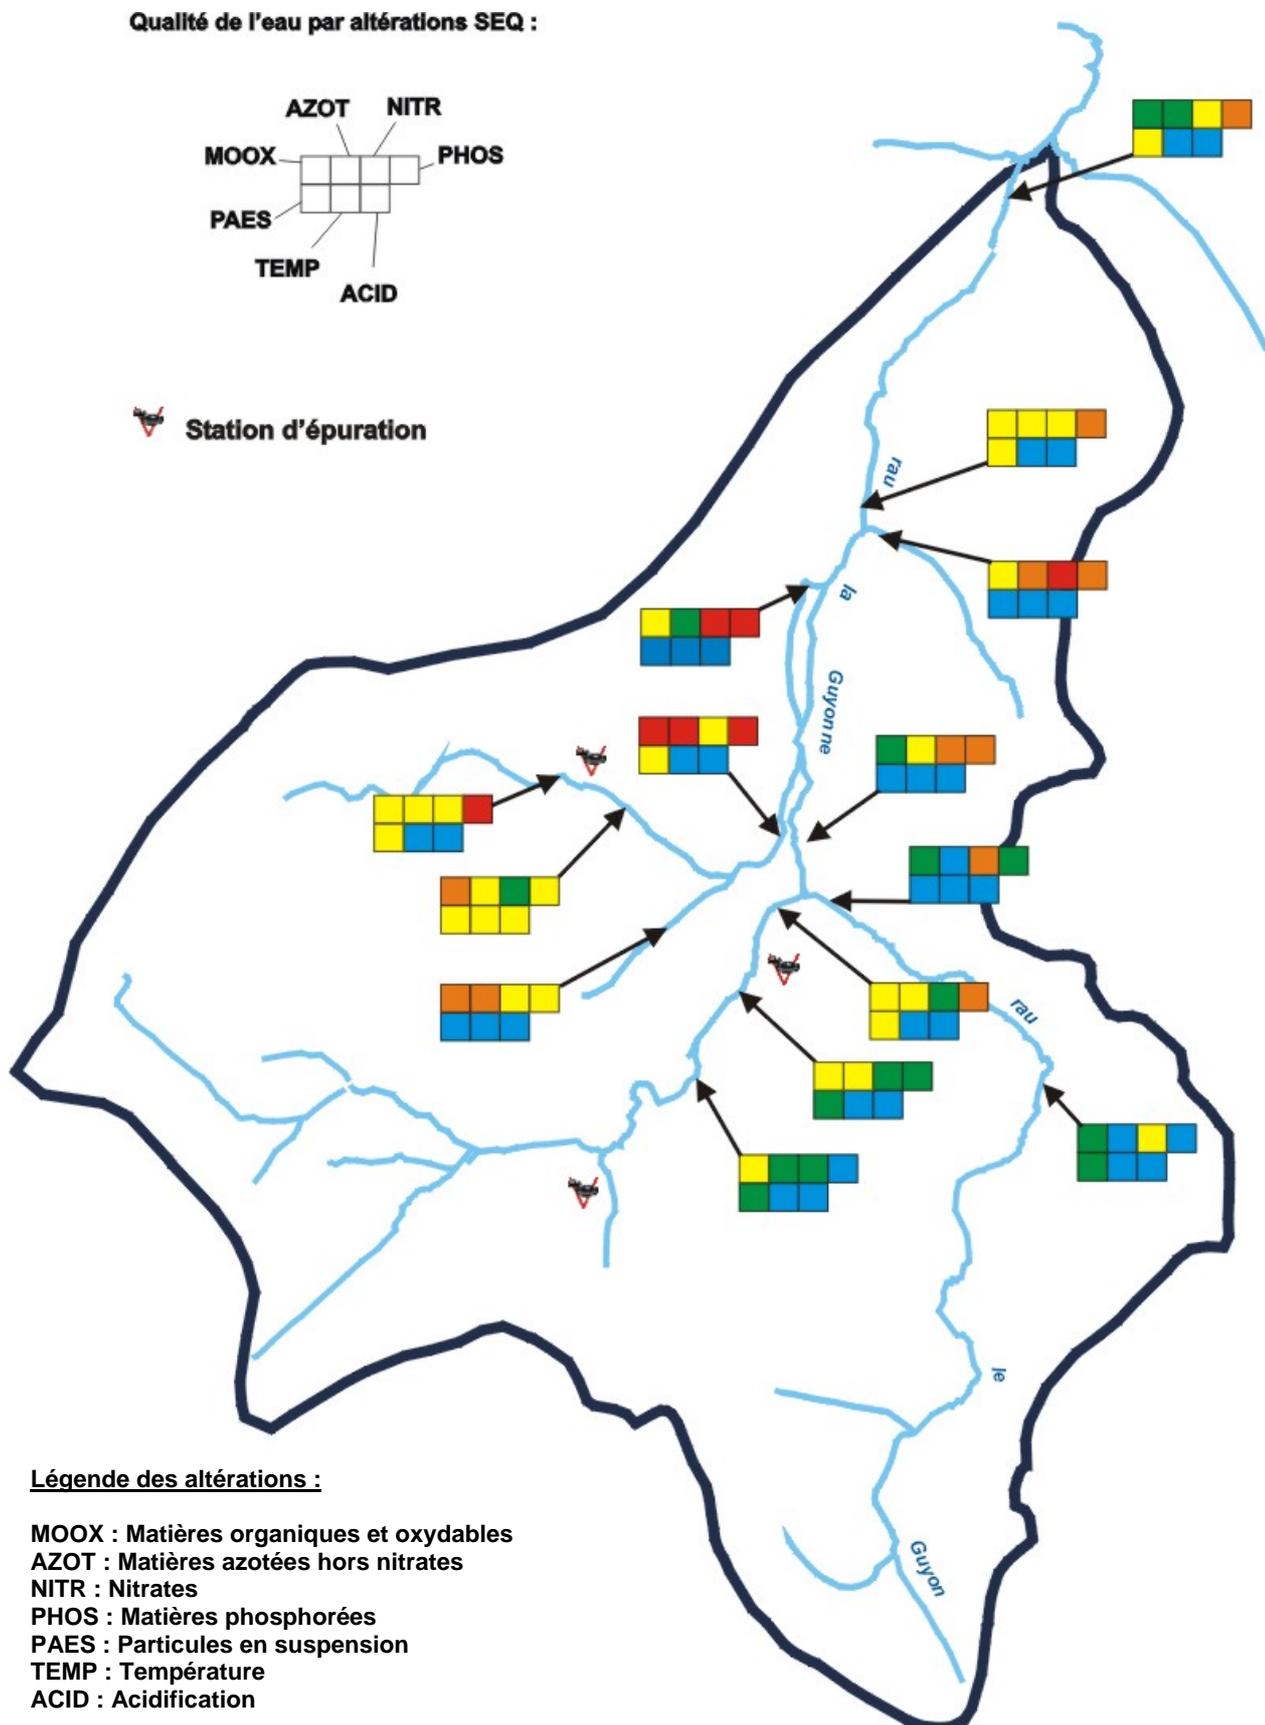
Figure 4: Résultats synthétiques des mesures physico-chimiques sur le sous bassin versant de la Guyonne (2006)

Globalement, les résultats attestent d'une dégradation de la qualité de l'eau de l'amont vers l'aval. Entre 2000 et 2006, aucune évolution significative n'est observée. Les prélèvements de l'année 2005 ont cependant permis de mettre en exergue une pollution azotée et phosphorée conséquente probablement liée à un dysfonctionnement ponctuel d'un assainissement collectif (probablement une des stations d'épuration de la commune des Mesnuls).

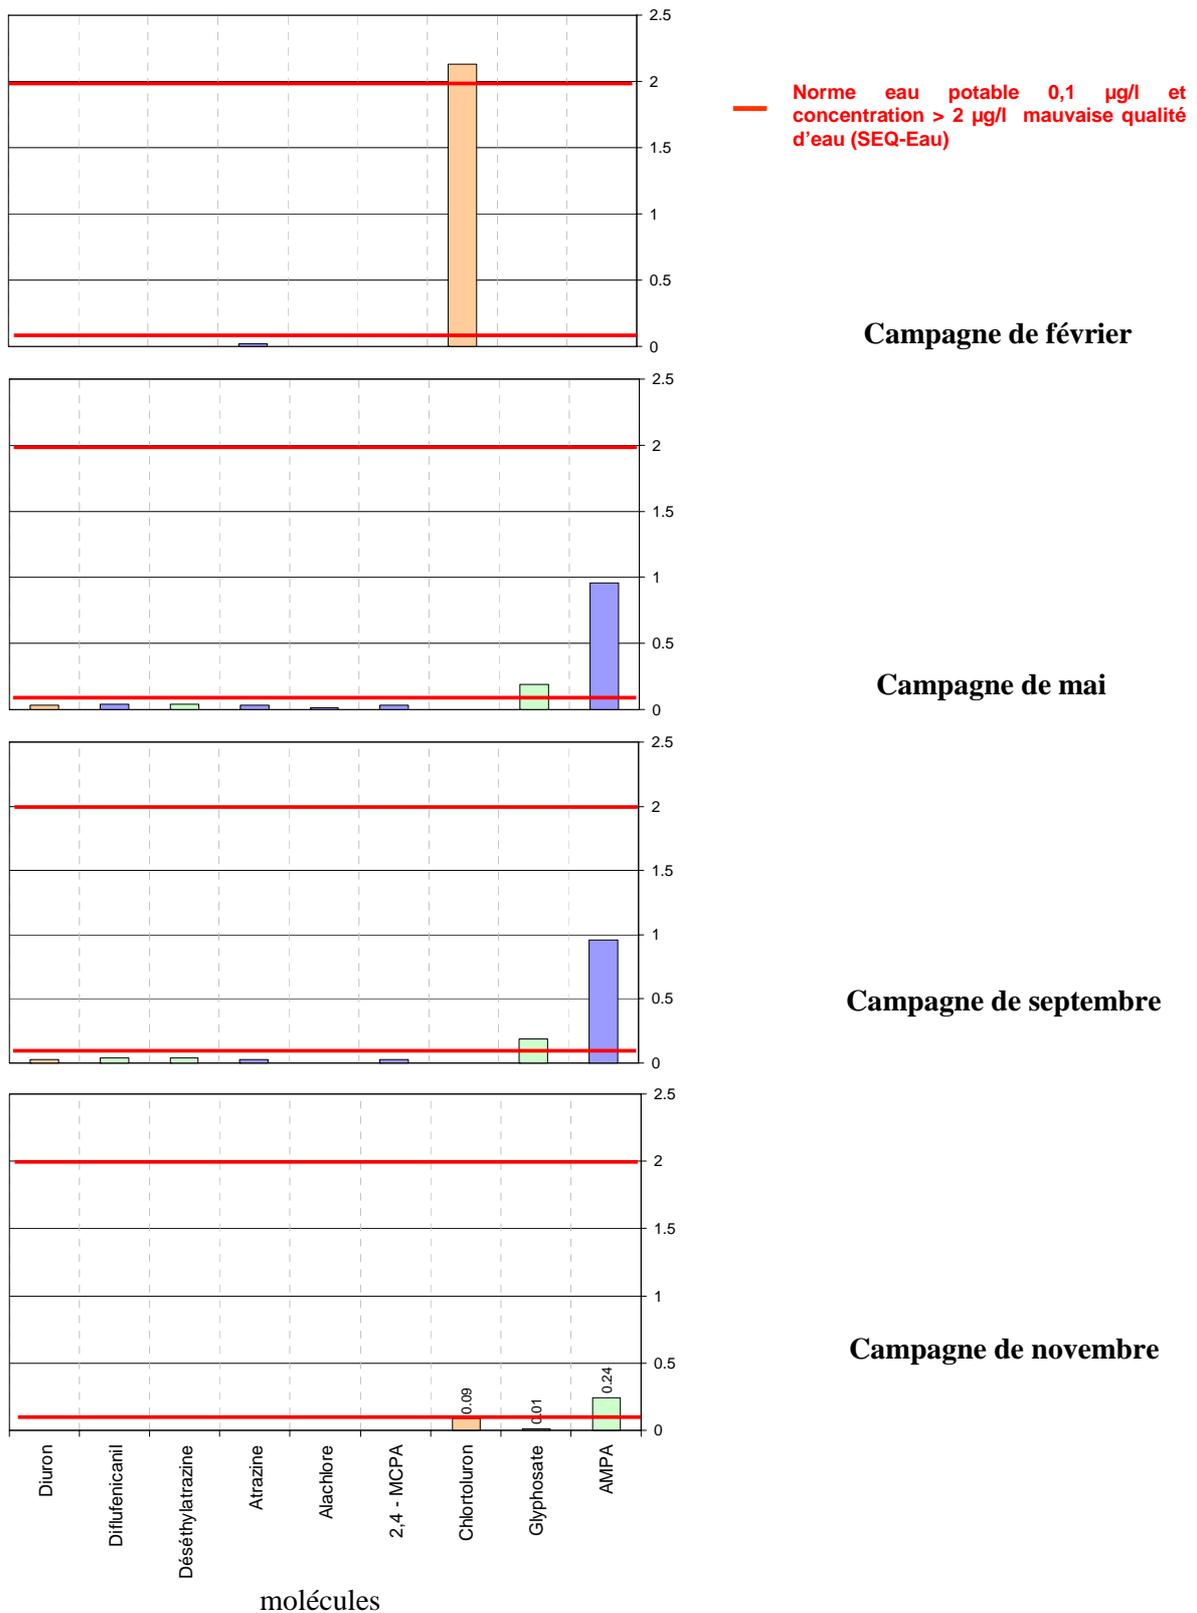
Evolution des concentrations des principales matières actives (en µg/l) mesurées sur le
 Guyon à Bazoches-sur-Guyonne en 2006

- *Nombre de matières actives identifiées* : 7 + 2 métabolites.
- *Répartition des molécules* :
 - 64 % d'herbicides et 36 % de métabolites
 - Concentration maximale : 2,13µg/l (chlortoluron en novembre),
- *Matières actives identifiées interdites d'utilisation* : Atrazine depuis le 30 septembre 2003 et son métabolite, la déséthylatrazine.

- **Chlortoluron (2,13 µg/l en octobre)** : molécule uniquement utilisée en zone agricole pour le désherbage des blés d'hiver, graminées fourragères, orge d'hiver.
- **Glyphosate (0,19 µg/l en mai)** : molécule utilisée en zones agricole et non agricole. Il présente, avec son produit de dégradation l'AMPA (**0,96 µg/l en mai, 0,24 µg/l en février et 0,24 µg/l en septembre**), les concentrations les plus importantes.

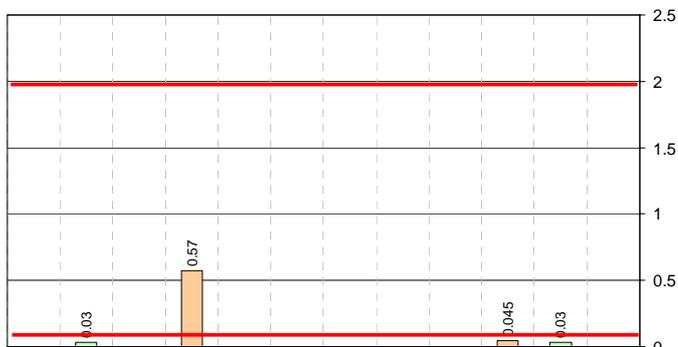
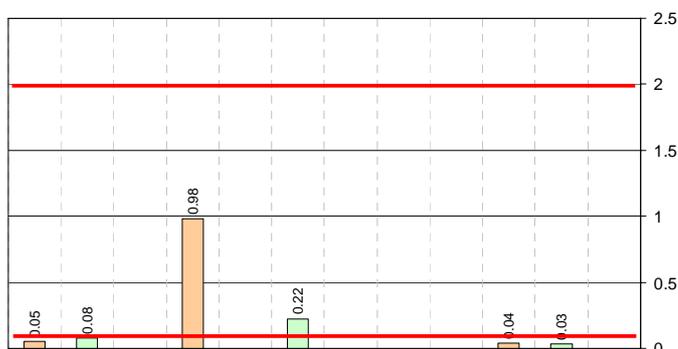
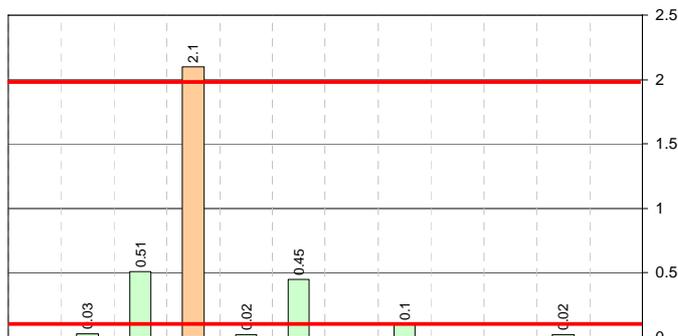
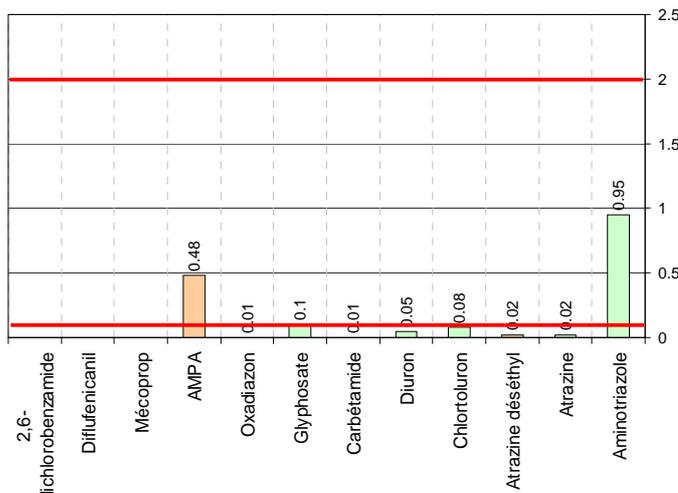
Evolution des concentrations des principales matières actives (en µg/l) mesurées sur la Guyonne à Mareil-le-Guyon

Norme eau potable 0,1 µg/l et concentration > 2 µg/l mauvaise qualité d'eau (SEQ-Eau)

- *Nombre de matières actives identifiées* : 10.
- *Répartition des molécules* :
 - 39 % d'herbicides et 61 % de métabolites
 - Concentration maximale : 2,1 µg/l (aminotriazole en février),
- *Matières actives identifiées interdites d'utilisation* : Atrazine depuis le 30 septembre et son métabolite, la déséthylatrazine.

- **Glyphosate (0,45 µg/l en mai)** : molécule utilisée en zones agricole et non agricole. Il présente, avec son produit de dégradation l'AMPA (**2,1 µg/l en mai et 0,98 µg/l en septembre**), les concentrations les plus importantes.
- **Aminotriazole (0,95 µg/l en février)** : herbicide, un défoliant et un régulateur de croissance des plantes. Il est surtout utilisé pour détruire des plantes vivaces à racines profondes.
- **Mécoprop (0,51 µg/l en octobre)** : désherbant sélectif, utilisé pour détruire les mauvaises herbes telles que le trèfle ou le plantain sur des surfaces engazonnées, ainsi que sur le blé, l'orge et l'avoine.

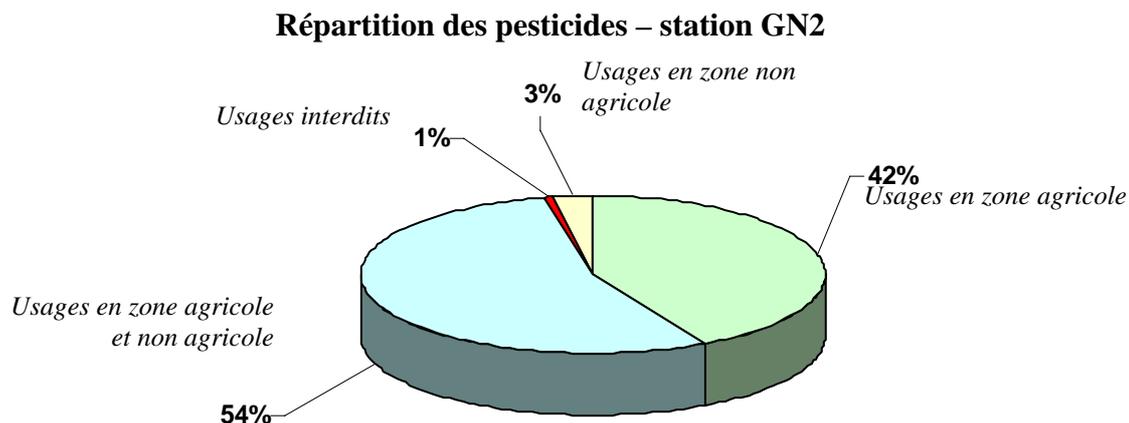
Le graphique ci-dessous montre la répartition des pesticides recensés :

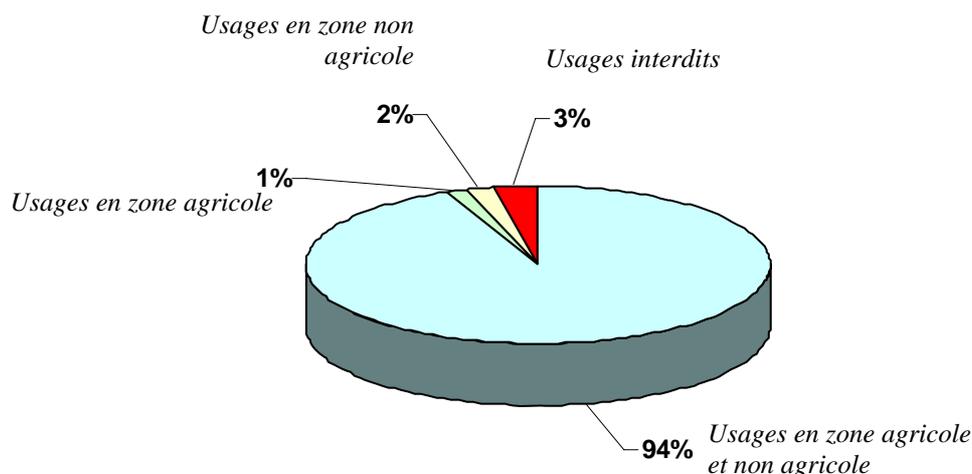
Répartition des pesticides – station GU420

Le graphique ci-après montre la répartition des pesticides recensés :

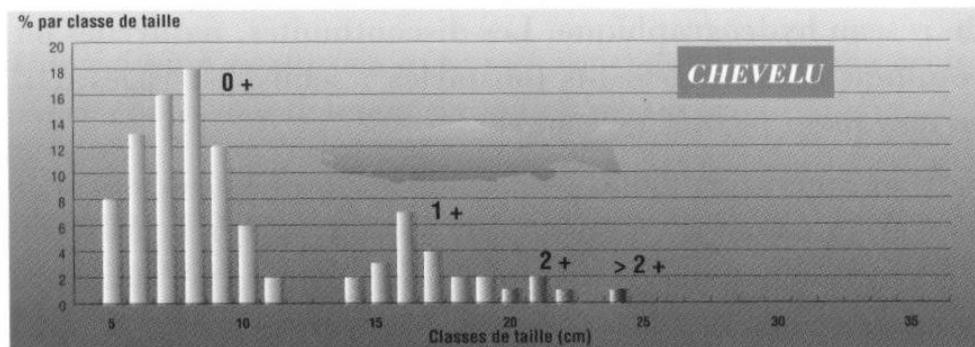
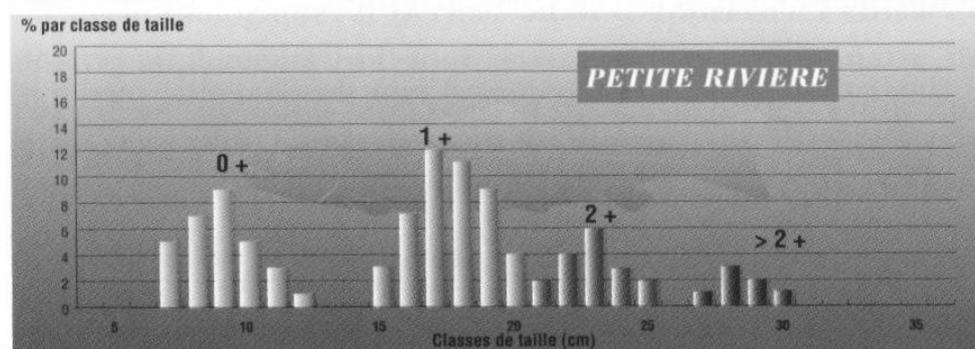
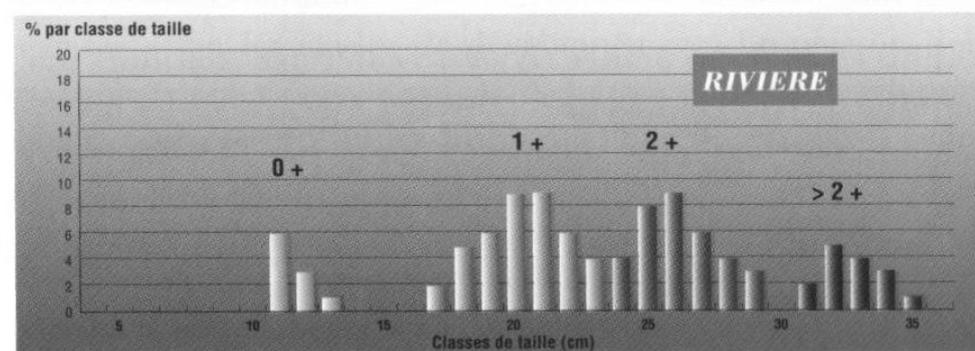
Exemples de structure de peuplements de truites selon la taille du cours d'eau

Situation en fin d'été 0+ juveniles de l'année 1+ truitelles de 2 étés
 2+ sub-adultes >2+ adultes
