**Le R.E.H. et les zones humides fluviales
des petits cours d'eau côtiers :
La Combe, Le Puits Rochais, La Mine
Le Brandeau, l'Ecours et le ruisseau de Brétignolles**

**Réalisé par :
Candice DAVIAUD**

**Master 1 Sciences, technologies Santé
mention Sciences de l'Environnement
spécialité Gestion Intégrée des Bassins Versant**

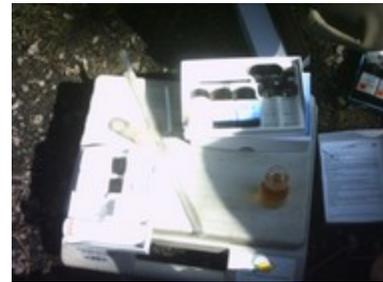
méthode titrimétrique selon Winkler (1888). Dans une solution alcaline, l'O₂ dissous oxyde les ions manganèse(II) en hydrates d'oxyde de manganèse (« fixation de l'oxygène »). En solution acide, il se forme des ions manganèse (III) qui oxydent les ions iodure en iode. Ce dernier est titré avec une solution de thiosulfate de sodium, avec de l'amidon comme indicateur, jusqu'à la décoloration totale de la solution (2).

Figure 3 : photo du matériel d'analyse utilisé (source : S.A.G.E. Auzance-Vertonne)

- la conductivité : à 25°C, utilisation d'une sonde WTW LF315 (Prolabo®)
- l'ammonium : test Quantofix® (bandelette colorimétrique à tremper dans l'eau avec ajout d'une solution d'hydroxyde de sodium dans la solution test, lecture par comparaison de couleur avec le tube de référence), et pour le point des Vallées (cf. figure 4) utilisation du test Visocolor® ECO Ammonium 3 (kit de test pour la détermination colorimétrique des ions NH₄⁺ des eaux de surface et des eaux usées)
- les nitrates et nitrites : test Quantofix®, bandelette colorimétrique (lecture par comparaison de couleur avec le tube de référence).

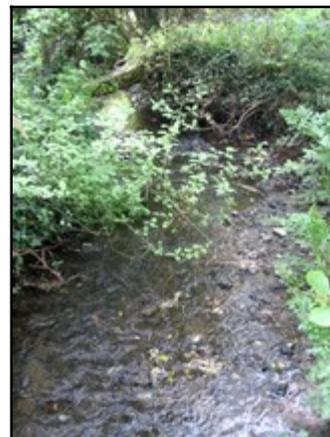
Figure 4 : Photo du ruisseau
(source : S.A.G.E. Auzance-
Vertonne).

L'occupation des sols le long de La Combe est essentiellement composée de prairies permanentes, de zones boisées et humides ainsi qu'une petite zone de culture (cf. figure 5 page 12). Des bras morts ont été également trouvés le long du ruisseau mais ils n'étaient pas inondés.

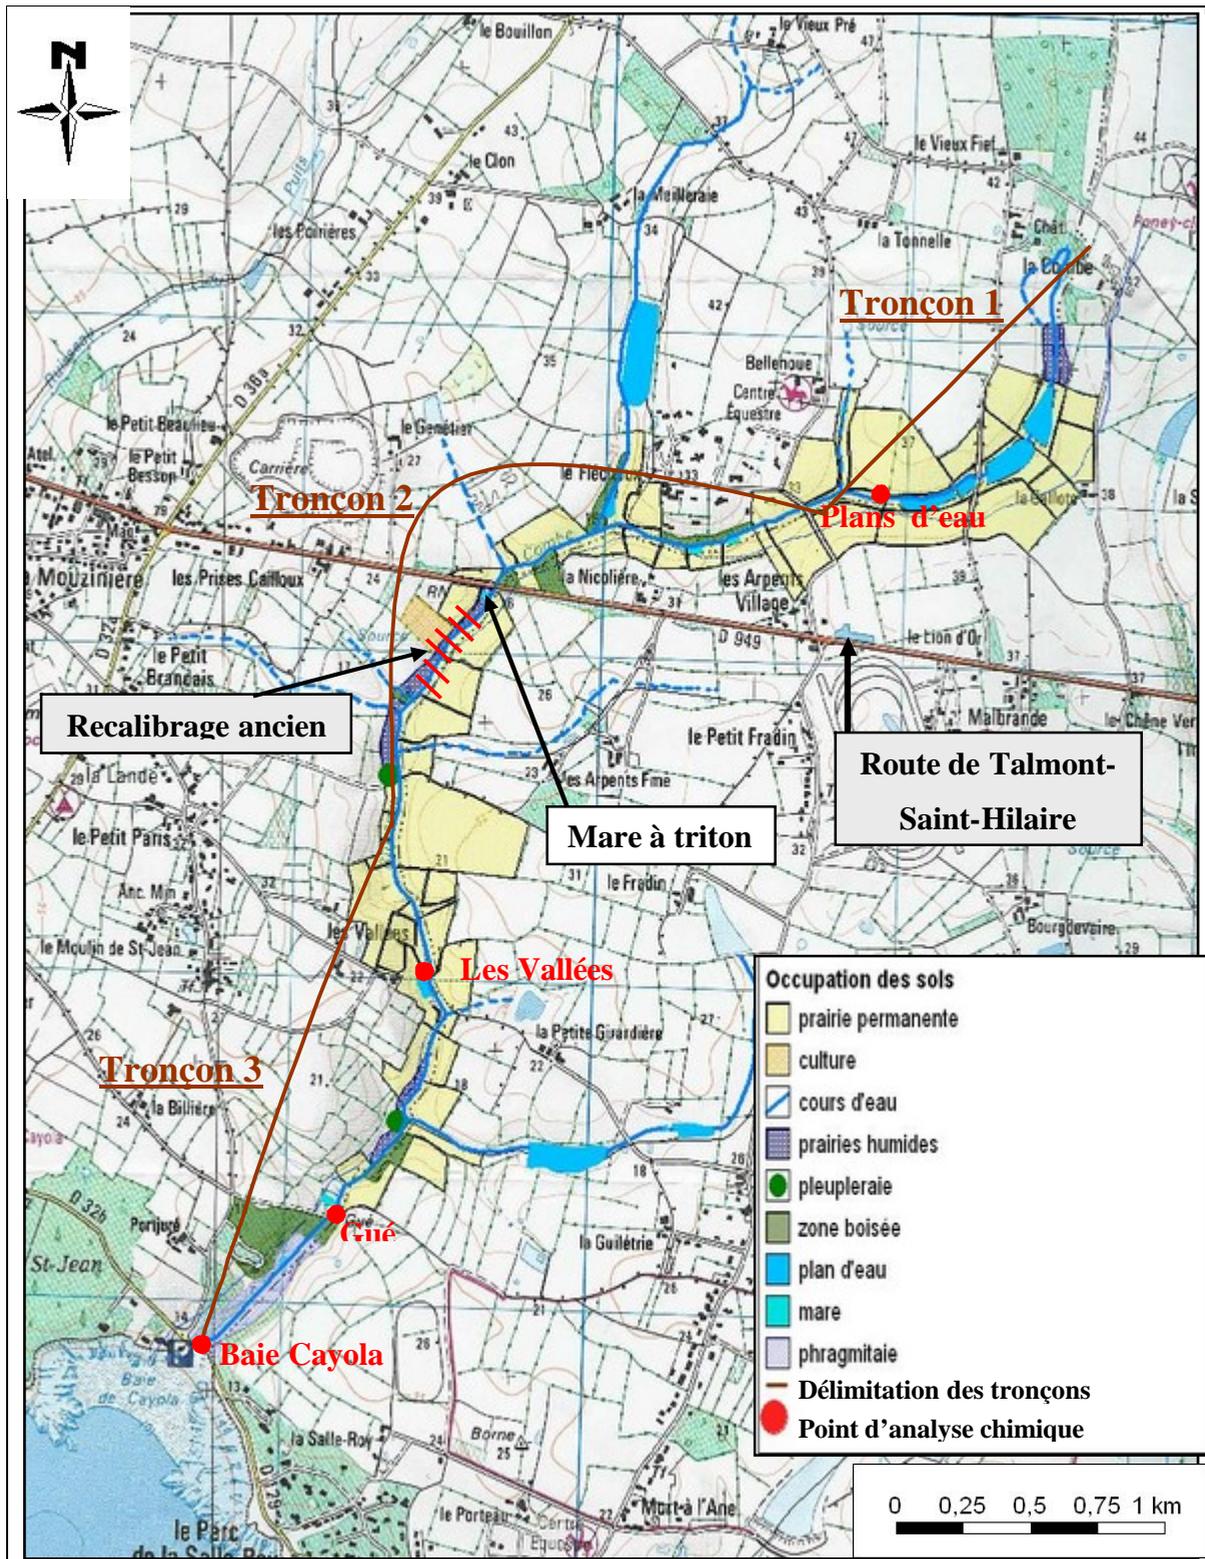
Figure 5 : Carte de l'occupation des sols et des zones humides le long du ruisseau de La Combe, avec la délimitation des tronçons du cours d'eau.

Elles sont de plusieurs types, réparties le long du cours d'eau et assez nombreuses (cf. figure 5, page 12) : prairies humides, phragmitaies, mares, plans d'eau d'agrément. Certaines sont plus ou moins connectées avec le ruisseau (cf. tableau 3) et une des mares (photo ci-contre) comporte une espèce protégée : le triton palmé (*Triturus helveticus*). L'aval (du Gué à la baie de Cayola) est entièrement longé par des phragmitaies. De plus, à l'image du cours d'eau, aucune n'a été touchée par les activités anthropiques.

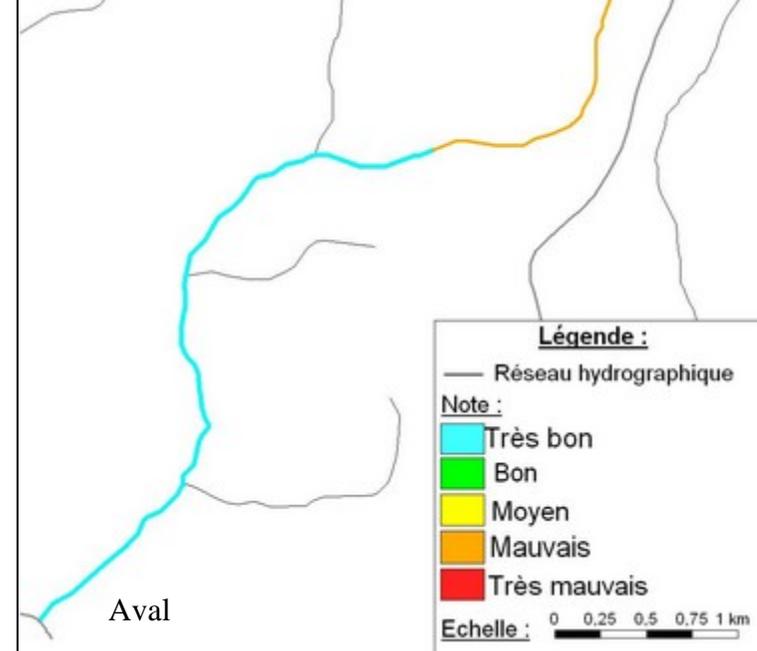
Figure 10 : Carte d'évaluation des tronçons du ruisseau de La Combe pour les annexes et lit majeur

Pour la continuité dans le lit (cf. figure 9 page 14), il n'existe pas d'obstacles majeurs pour la faune piscicole et les écoulements sont peu modifiés, excepté en amont. Les cultures, les industries ou les activités de loisirs sont absentes sur le lit majeur et aucune zone de rejet n'a été observée. Une dizaine de petits affluents existent sur les 5.6 km de cours d'eau. De plus, les bras morts trouvés le long du ruisseau peuvent constituer, lorsqu'ils sont inondés, des habitats importants pour la reproduction de poissons ou d'invertébrés, d'où une très bonne qualité pour les tronçons 2 et 3 (cf. figure 10 page 14). Il n'en est pas de même pour le tronçon 1 où les bras morts sont absents par exemple.

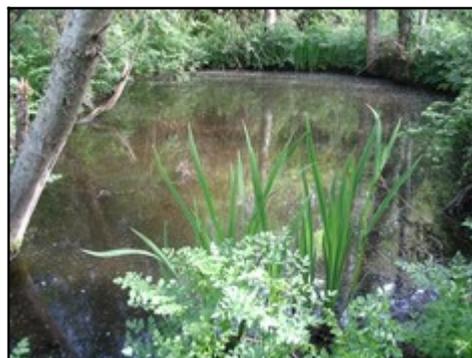
Figure 11 : photo de la mare où le triton palmé a été trouvé (source : S.A.G.E. Auzance-Vertonne).

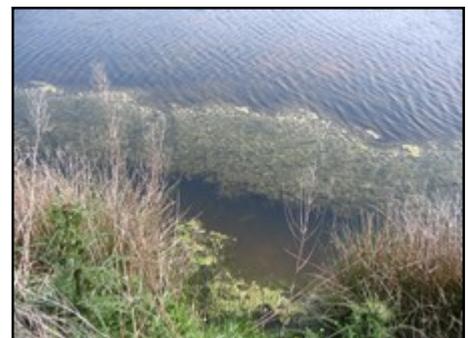
Du Myriophylle (*Myriophyllum sp.*) a été trouvé dans le deuxième plan d'eau en partant de la source (photo ci-contre), sur la partie amont du ruisseau. Cependant, l'espèce n'ayant pas pu être identifiée, nous ne pouvons affirmer si celle-ci, tel que le Myriophylle du Brésil (*Myriophyllum aquaticum*), est envahissante et néfaste au plan d'eau. On note simplement un développement en bordure.

Figure 12: photo de Myriophylle dans le plan d'eau (source : S.A.G.E. Auzance-Vertonne).

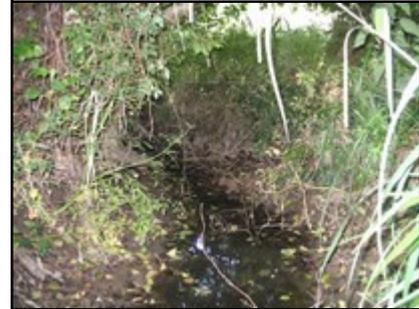
Ce ruisseau peu profond et peu large (1,2m à 1,5m en moyenne) sinue légèrement dans une région caractérisée en amont principalement par des cultures (maïs, blé, orge), des prairies fauchées pour le foin ou non, et en aval par des lotissements ou terrain privés ainsi que des lieux de villégiature (cf. Tableau 4 page 21, figure 15 page 22). Etant un petit ruisseau avec des débits lents et faibles, les assècs et basses eaux (cf. figure 13 ci-contre) sont fréquents en période estivale. Le substrat se compose principalement de terre ou vase, de cailloux ou gravier, en proportion différente selon les tronçons.

Figure 13 : photo du Puits Rochais en basses eaux (source : S.A.G.E. Auzance-Vertonne).

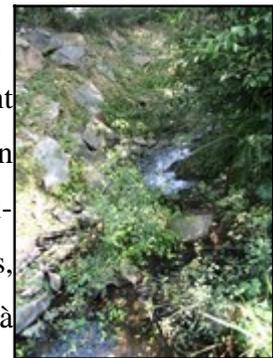
Dans la partie amont du ruisseau assez proche de son état naturel, les berges sont stables et diversifiées et les ripisylves sont généralement denses et continues. En aval, celles-ci sont plus touchées et un enrochement de berge est visible au sous-tronçon 7 (cf. figure 14 ci-contre) dû à la présence d'un centre de vacances. Des traces de coupes, dues à la présence de prairies fauchées ou cultures par exemple, sont à remarquer, laissant parfois une seule strate herbacée pour ripisylve.

Figure 14: enrochement visible d'une berge (source : S.A.G.E. Auzance-Vertonne).

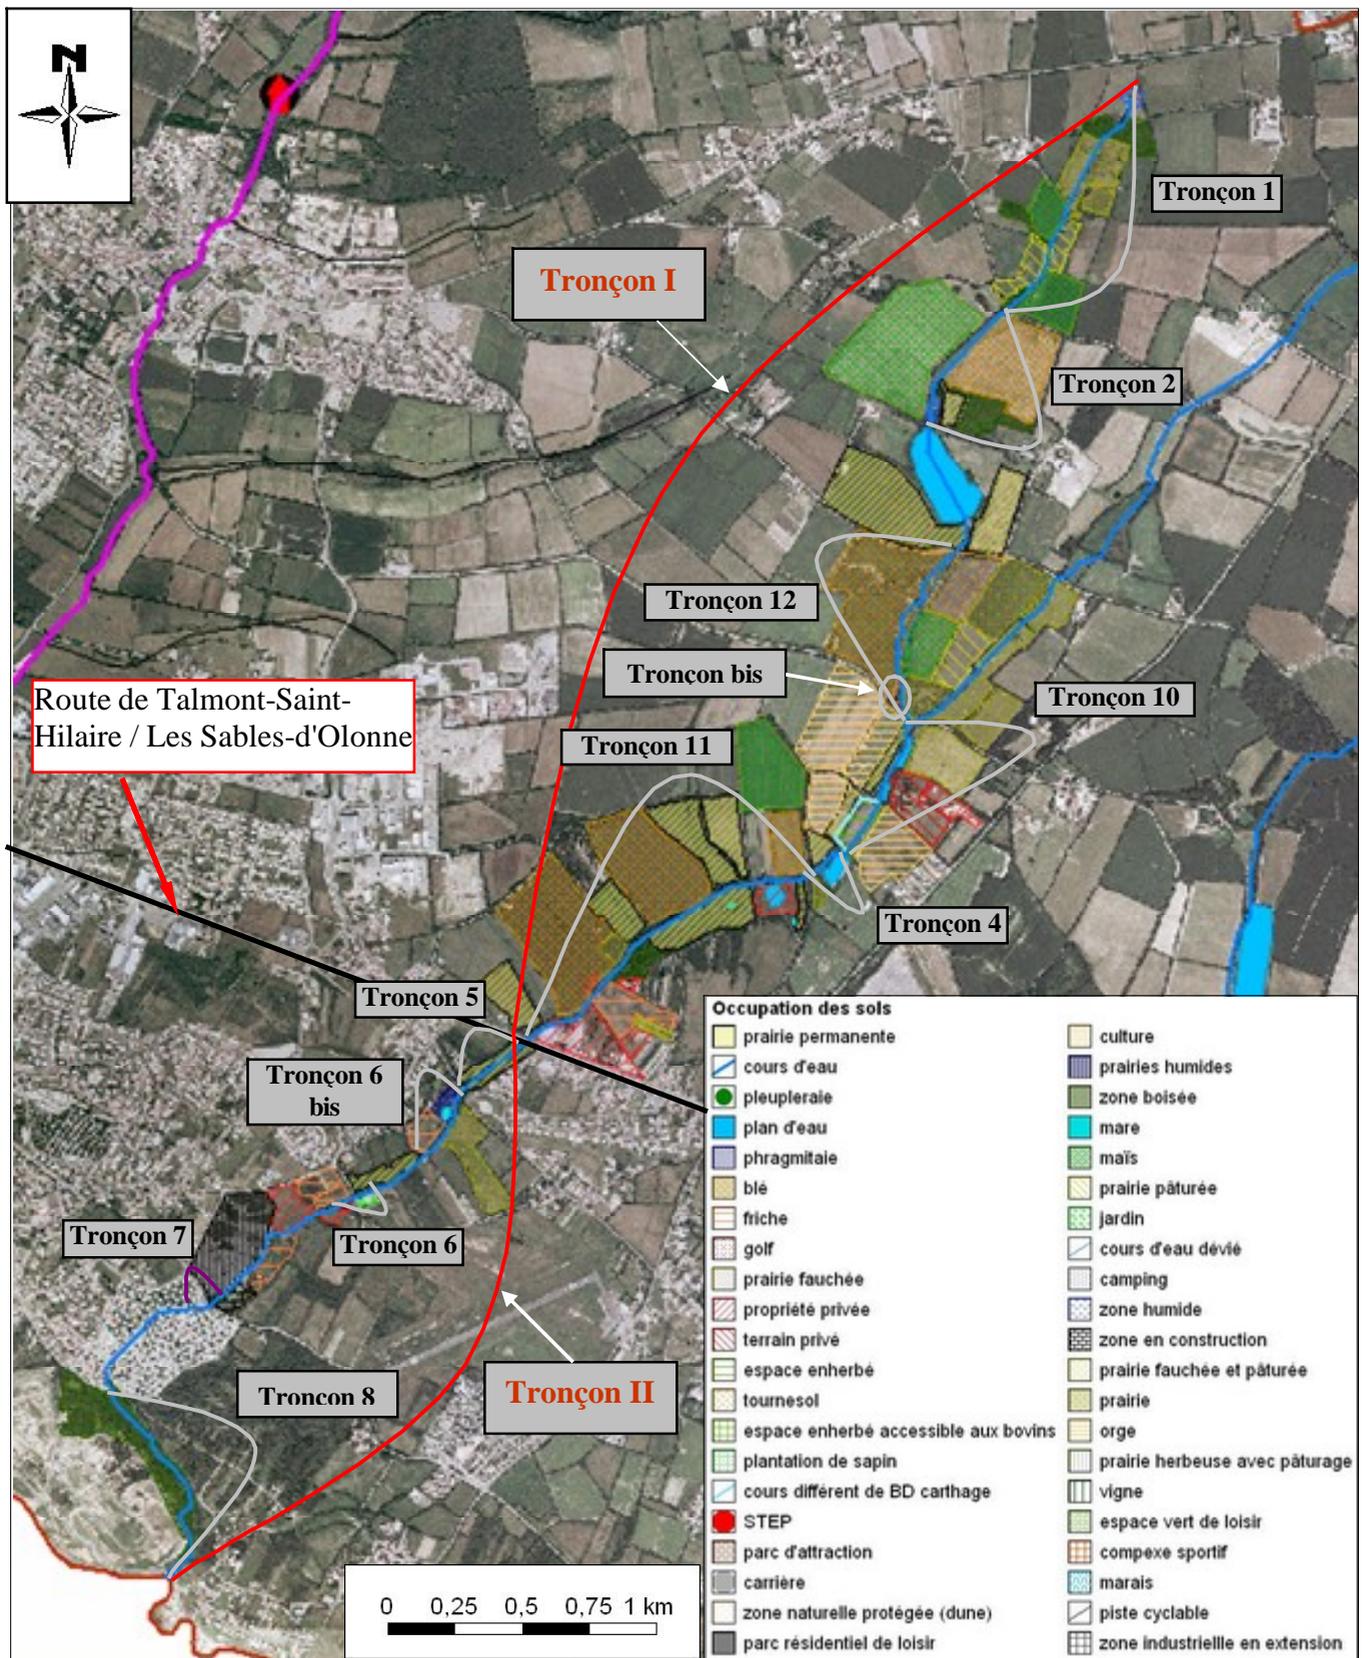
Figure 15 : Orthophoto du ruisseau du Puits Rochais avec l'occupation des sols, le recensement des zones humides fluviales et la délimitation des tronçons (en rouge les grands tronçons finaux, en gris ou violet les tronçons terrain pour le tableau 4 des résultats et 5 des zones humides).

Le cours d'eau possède peu d'affluent et seule la zone humide fluviale trouvée sur le sous-tronçon 2 (cf. figure 15 page 22) est directement liée au cours d'eau et peut être intéressante au niveau habitat. Aucun bras mort n'a été trouvé le long du ruisseau. En aval, l'urbanisation présente le long du cours d'eau a fait disparaître les milieux humides. Les habitats annexes étant très peu présent, le Puits Rochais est de très mauvaise qualité concernant les annexes et le lit majeur (cf. figure 20 page 24) car il n'offre que très peu de zone d'abri ou de reproduction pour la faune piscicole notamment.

Le ruisseau du Puits Rochais est bordé par un nombre inférieur, au ruisseau de La Combe, de zones humides. Celles-ci sont des mares et plans d'eau (d'agrément ou servant pour l'irrigation) pour la majorité. Une prairie humide a été recensée ainsi qu'une zone humide (cf. photo ci-contre), située juste en amont du premier plan d'eau construit sur le lit du cours d'eau (cf. figure 15 page 22), dans laquelle le ruisseau passe.

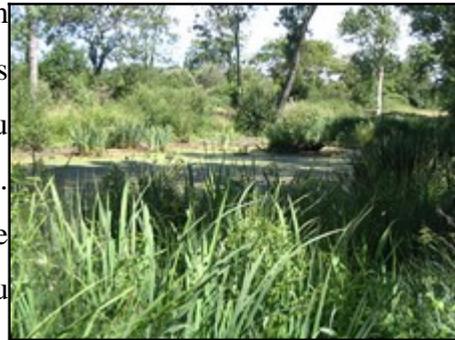
Figure 21 : Photo de la zone humide fluviale (source : S.A.G.E. Auzance-Vertonne).

La zone humide fluviale inventoriée sur le sous-tronçon 2, dans laquelle traverse le ruisseau, peut jouer un rôle dans la qualité du cours d'eau. Elle est notamment intéressante pour sa diversité faunistique et floristique probablement élevée car elle doit posséder des espèces propres à ce type de lieux mais doit également recevoir des espèces appartenant au cours d'eau. Elle agit peut-être aussi sur la qualité physico-chimique du ruisseau. Cependant, les berges étant plates du côté de la prairie fauchée, en période de hautes eaux, cette dernière peut subir des inondations.

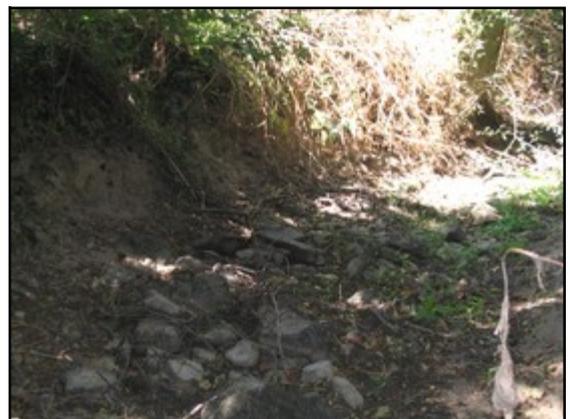
Le Brandeau est proche de son état naturel. Cependant, son lit est parfois très encaissé, avec des berges atteignant 1,5m voire plus (cf. tableau 6 page 31). De plus, en aval, huit plans d'eau, appartenant à la station d'épuration, ont été construits sur le cours du ruisseau, et ont peut-être un impact sur son hydrologie à leur sortie (cf. figure 26 page 30). Il est de largeur proche du Puits Rochais, en moyenne 1,2m à 1,5m et pouvant atteindre 2,5m, et se retrouve à sec en période estivale (cf. figure 22 ci-contre).

Figure 22 : photo d'un exemple de tronçon à sec (source : S.A.G.E. Auzance-Vertonne).

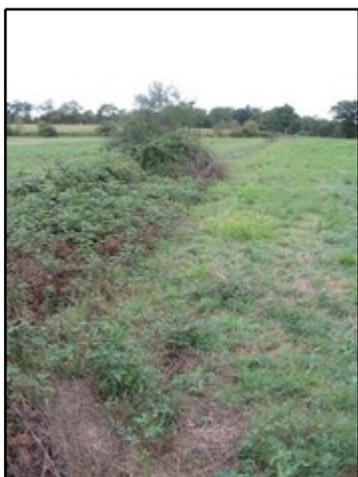
Cependant, la partie amont du ruisseau avec la zone de source (tronçons 3 et 4, cf. figure 26 page 30) ressemble plus à un état de fossé que d'un cours d'eau. La source a été supposée à l'endroit où indique BD Carthage sur le S.I.G. du S.A.G.E. (cf. figure 23 ci-dessous) ; il existe une mare à cet endroit (cf. figure 24 ci-dessous). Cependant il faudrait le vérifier en hiver, là où le cours d'eau est en eau.

Figure 23 : photo de l'endroit supposé où se trouve l'amont du Brandeau (source : S.A.G.E. Auzance-Vertonne).

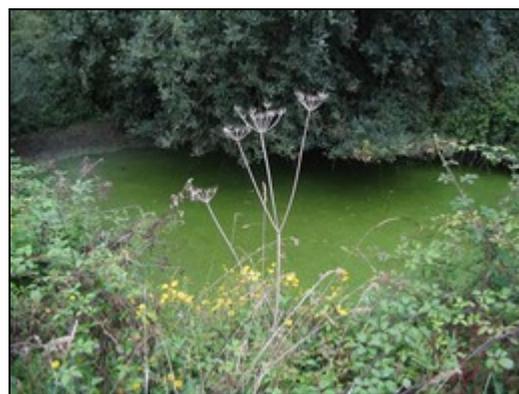
Figure 24 : photo d'une mare supposée être la source. (source : S.A.G.E. Auzance-Vertonne).

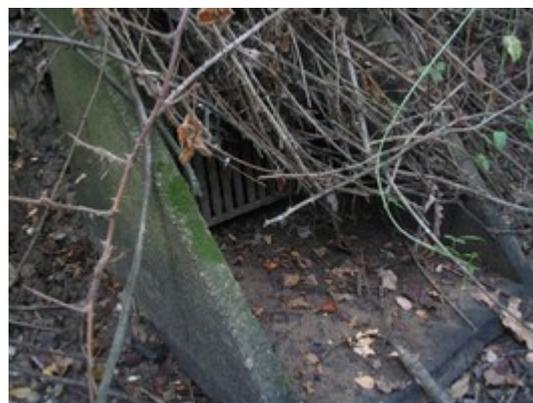
De plus, un busage a été trouvé au niveau de la confluence sur le sous-tronçon 3, ce qui signifierait peut-être que cet affluent pourrait être busé. Deux autres buses avec grillage sont également présentes à quelques mètres de ce point en amont (cf. figure 25 ci-contre).

Figure 25 : Photo d'une buse trouvée dans le cours d'eau, à quelques mètres en amont de l'affluent busé (source : S.A.G.E. Auzance-Vertonne).

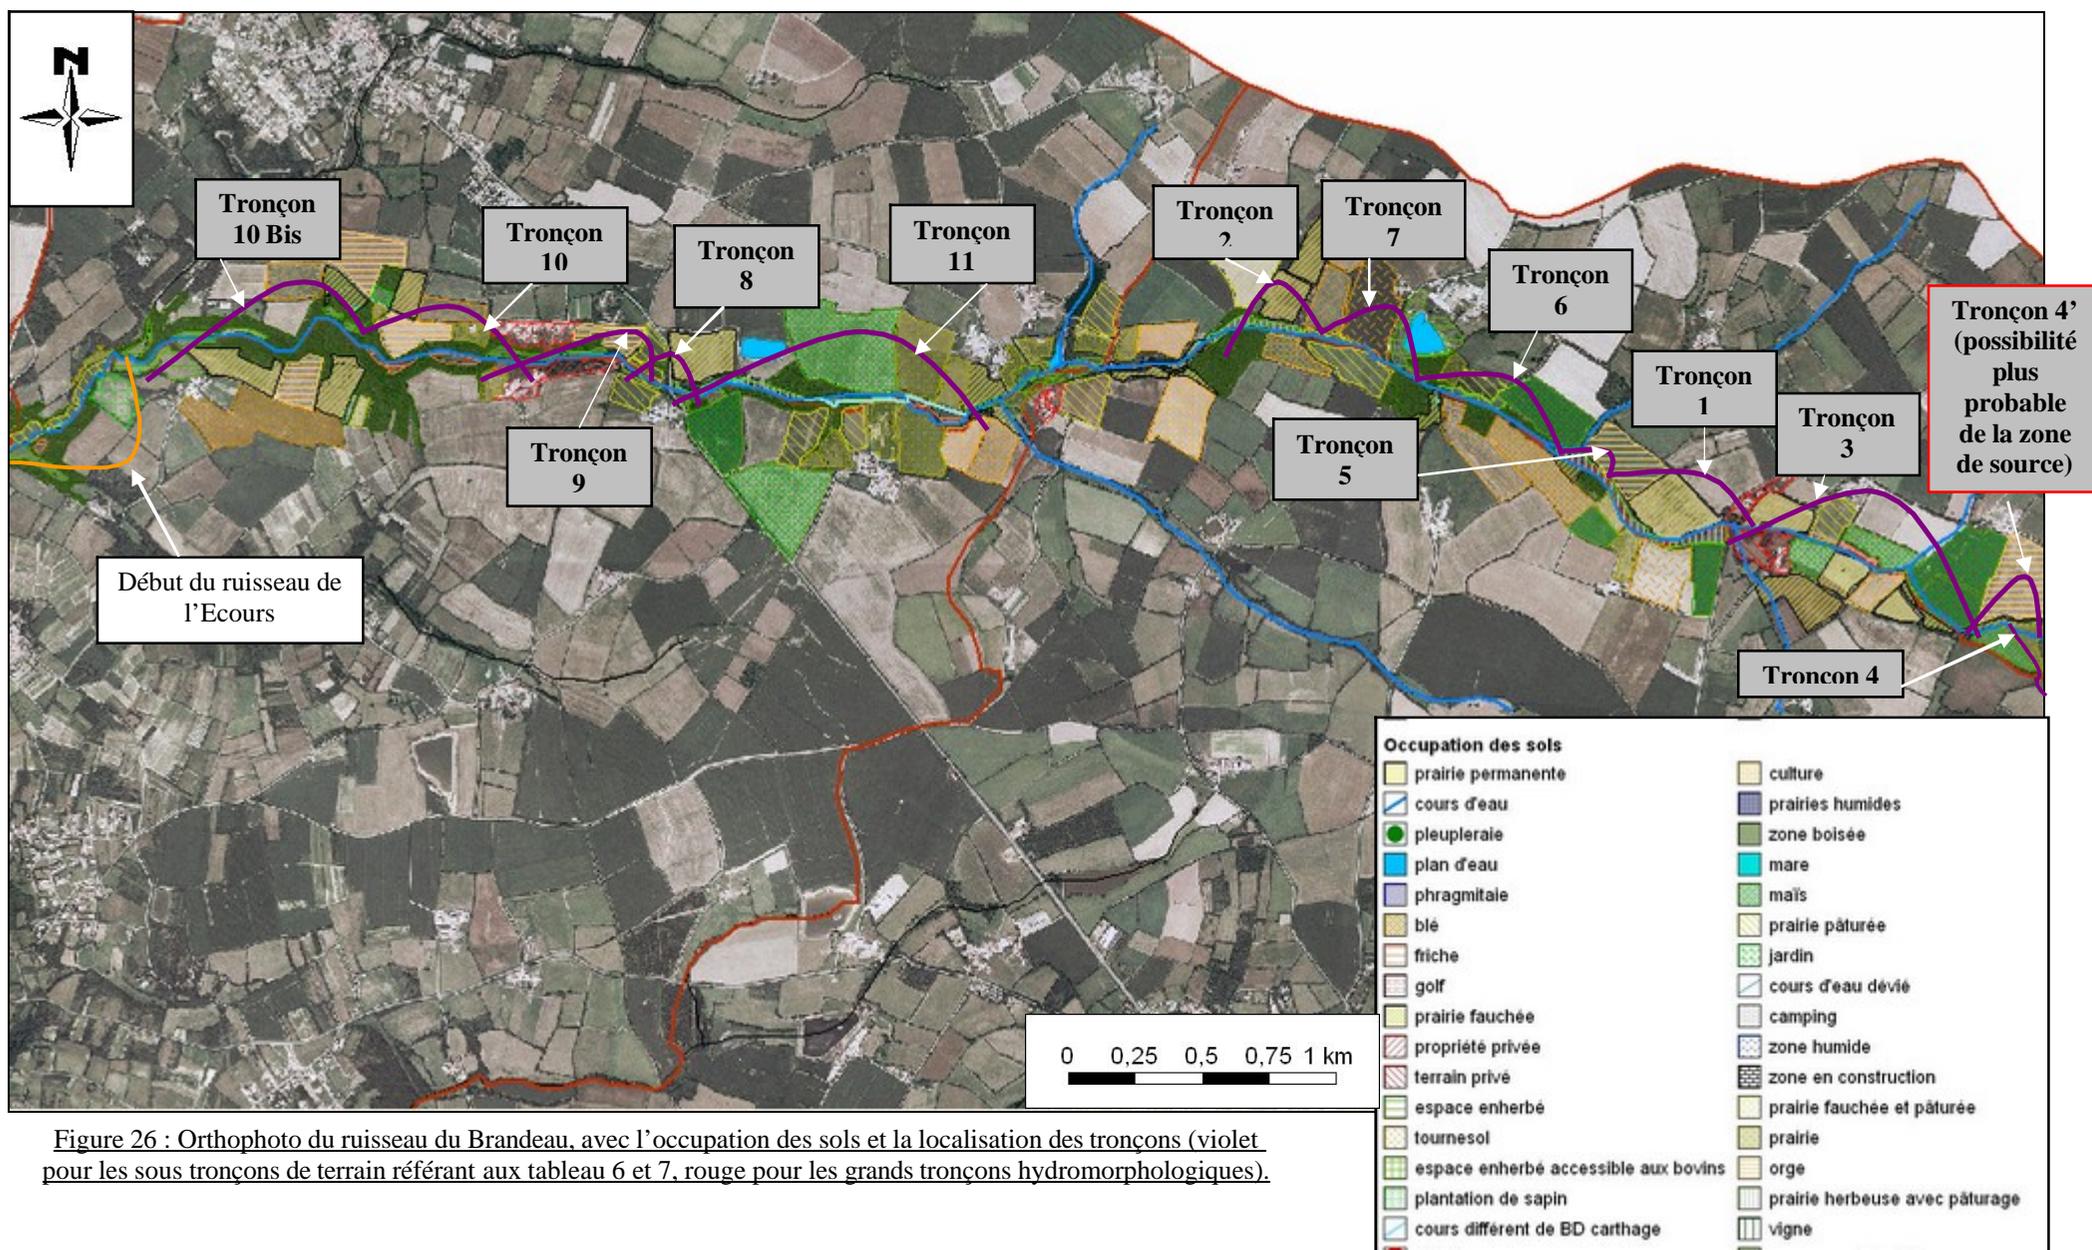
Figure 26 : Orthophoto du ruisseau du Brandeau, avec l'occupation des sols et la localisation des tronçons (violet pour les sous tronçons de terrain référant aux tableau 6 et 7, rouge pour les grands tronçons hydromorphologiques).

L'élargissement du cours d'eau en aval est naturel. Malgré cela, le cours d'eau ne change pas en terme d'hydrologie et peu pour la morphologie. Un seul tronçon a donc été considéré pour l'évaluation R.E.H. du Brandeau.

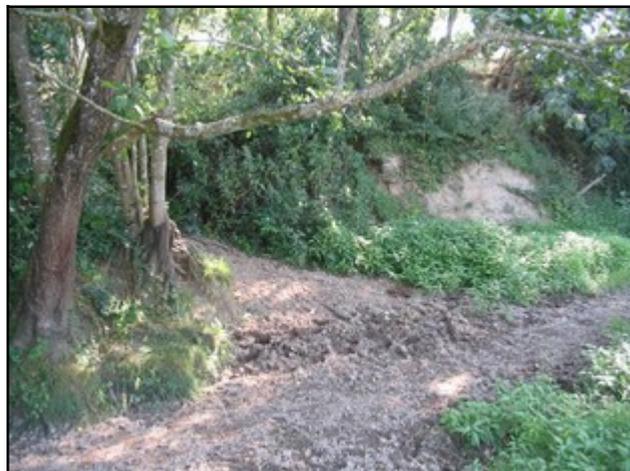
Les berges ont subies parfois des aplatissements en zone amont et quelques dégâts dus aux piétinements de bovins traversant le ruisseau ou allant s'abreuver (cf. figure 27 ci-contre). Malgré cela, elles restent en bon état général le long du ruisseau avec une bonne diversité et une bonne stabilité.

Figure 27 : Photo d'un affaissement de berge au tronçon 7 du aux passages de bovins (source : S.A.G.E. Auzance-Vertonne).

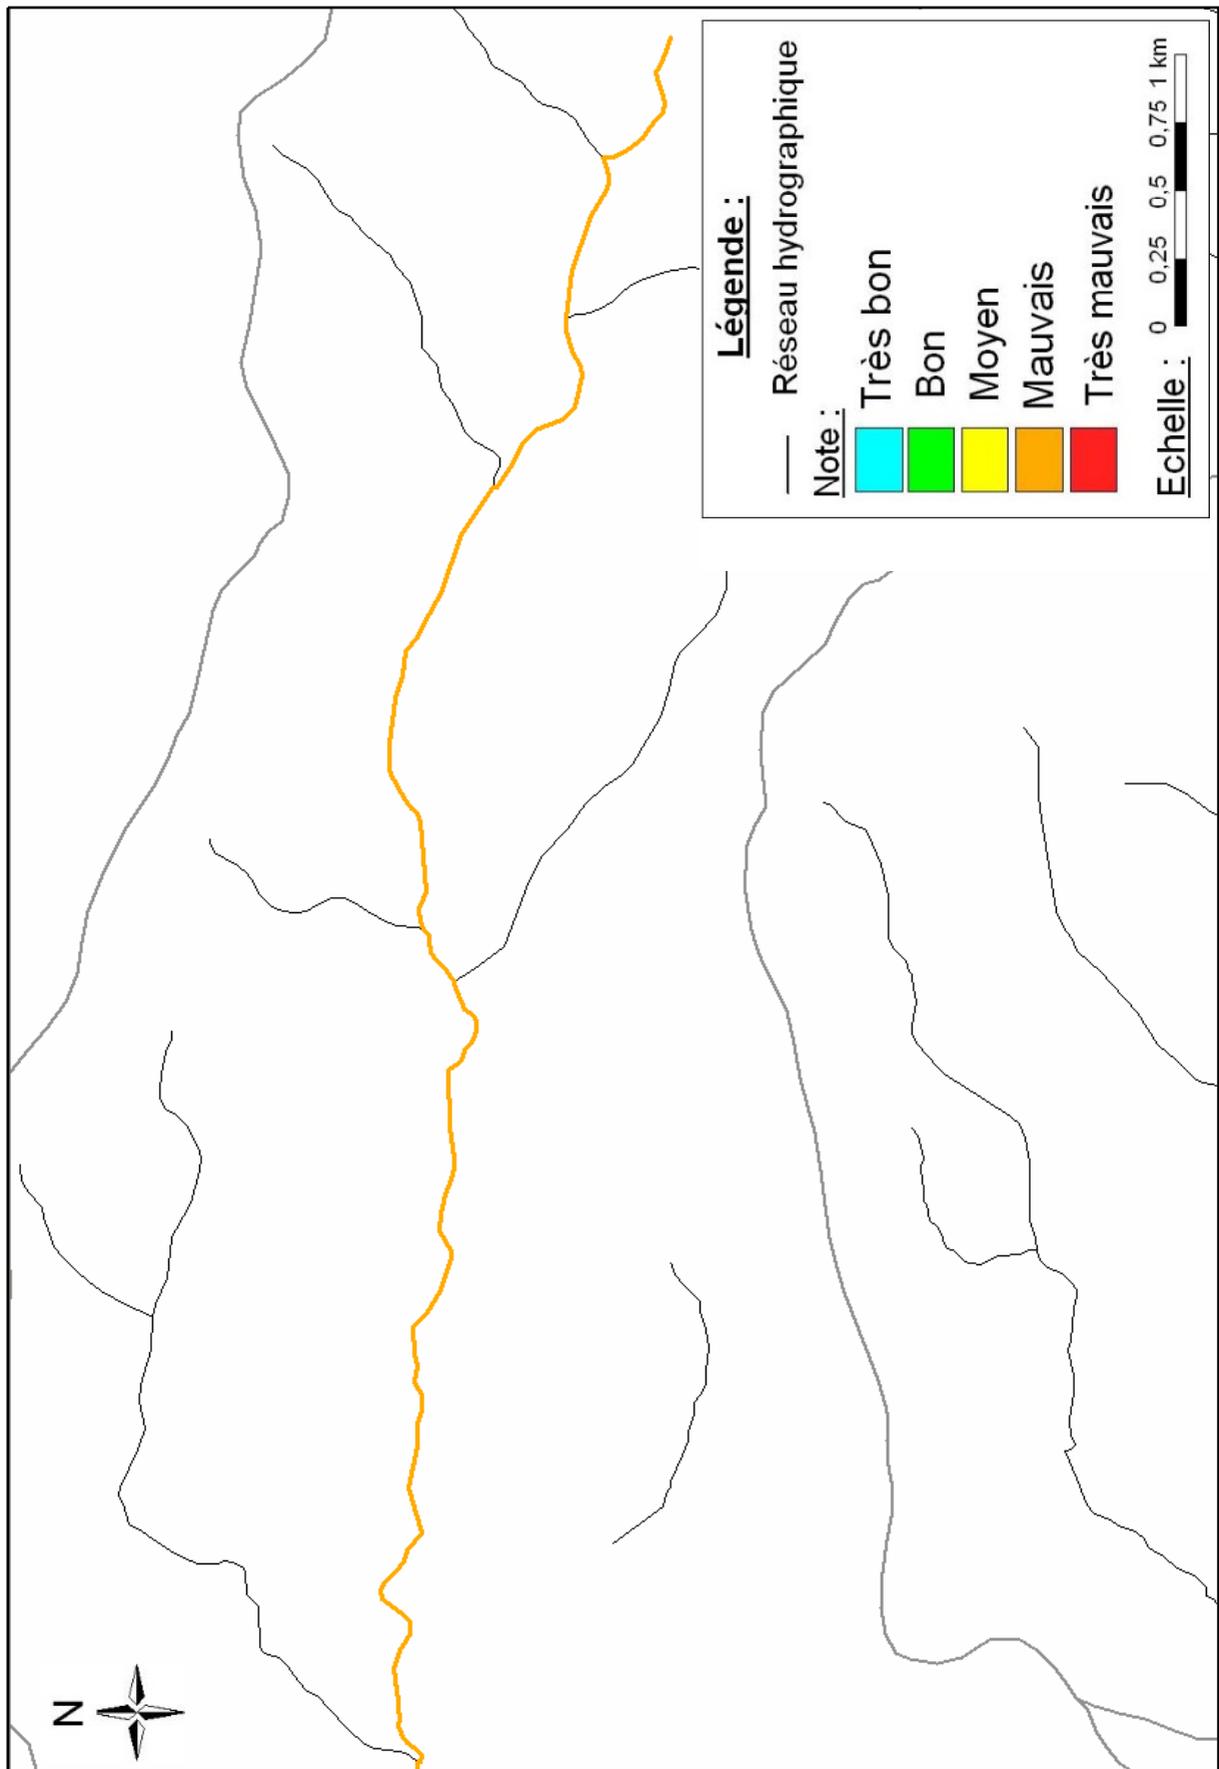
Figure 32 : Carte d'évaluation du ruisseau du Brandeau pour les annexes et le lit majeur.

Le Brandeau ne possède aucune zone humide liée au cours d'eau, ce qui n'en fait pas un atout majeur pour des habitats annexes tel que les prairies humides pouvant être des zones de frayère pour les poissons. Il possède toutefois quelques affluents. Malgré cela, il n'est pas d'excellente qualité, au contraire du ruisseau de La Combe, d'où une note de 4 pour le critère annexes/lit majeur (cf. figure 32 page 38).

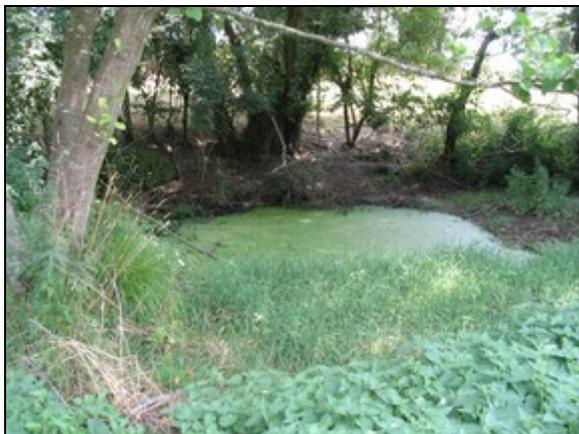
Beaucoup de mares ou plans d'eau n'ont apparemment pas de relation avec le cours d'eau. Cependant, une seule serait apparemment liée au ruisseau (sous-tronçon 6) par l'intermédiaire d'une zone de creusement partant de la mare et descendant dans le cours d'eau (cf. figures 33 et 34 ci-dessous).

Figure 33 : photo de la mare apparemment liée au cours d'eau (source : S.A.G.E. Auzance-Vertonne).

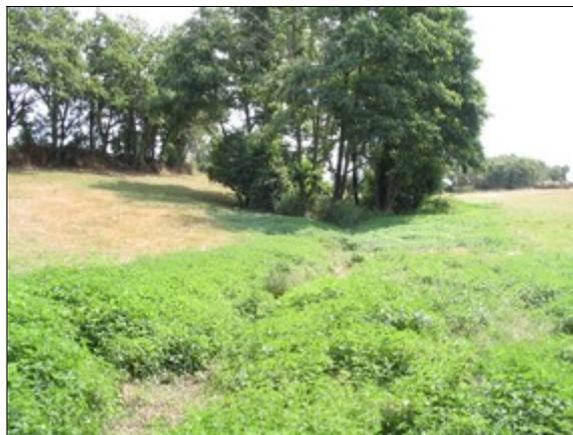
Figure 34 : creusement dans la prairie qui relierait la mare au ruisseau (source : S.A.G.E. Auzance-Vertonne)

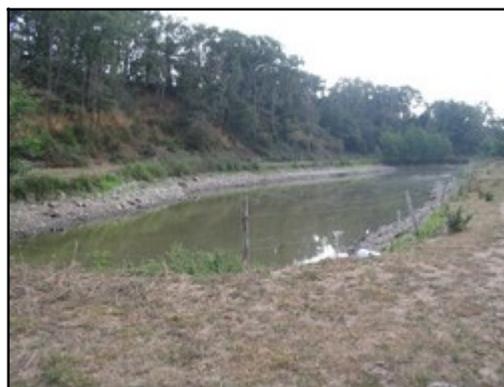
Le plan d'eau trouvé sur le sous-tronçon 11 (cf. photo ci-contre), dans un lieu assez encaissé, est apparemment alimenté en eau par un système de tuyau venant probablement du plan d'eau situé un peu plus haut, à proximité (cf. figure 26 page 30).

Figure 35 : photo de la mare apparemment alimentée (source : S.A.G.E. Auzance-Vertonne)

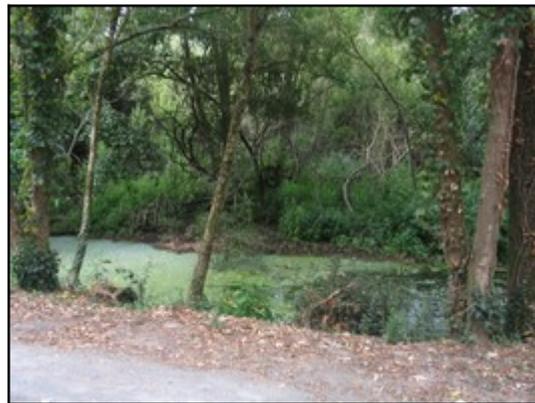
Les ripisylves et berges sont touchées dans la partie lotissement et parc de loisir : diminution de densité et continuité, enrochement de berge... (cf. figure 36 ci-contre). Les ripisylve sont surtout constituées d'arbustes et d'herbacées. Les pressions anthropiques y sont relativement fortes car le cours d'eau traverse des zones urbanisées.

Figure 36 : Photo d'un exemple de ripisylve coupée, dans le parc de loisir (source S.A.G.E. Auzance-Vertonne)

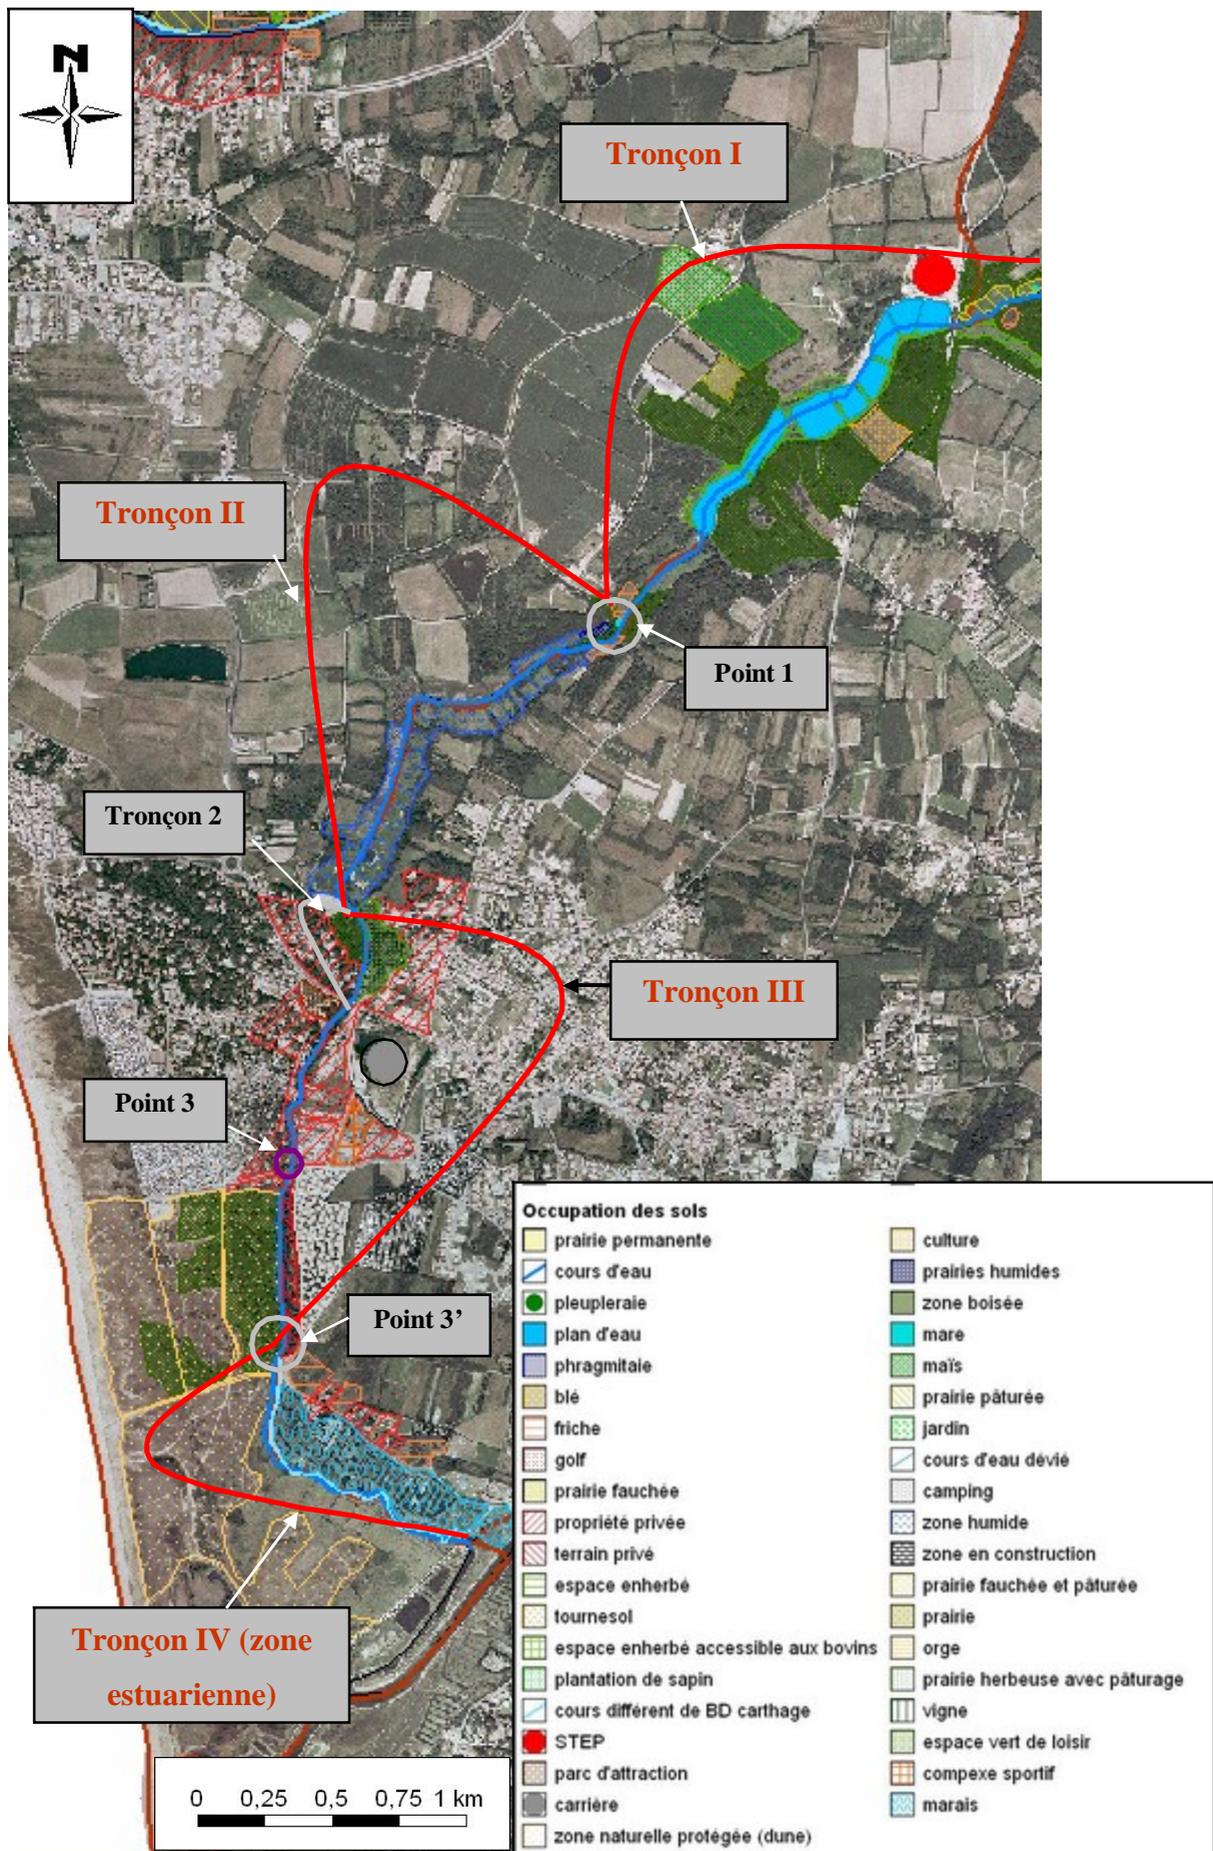
Figure 37: orthophoto du ruisseau de l'Ecours, avec l'occupation des sols et la délimitation des tronçons (en rouge les grands tronçons, en gris ou violet les tronçons de terrain en rapport avec les tableaux 8 et 9).

Il a été défini quatre tronçons : le premier correspondant à la partie des plans d'eau en amont, le deuxième à la partie dans la grande zone humide, le troisième dans la partie urbanisée. Le quatrième, étant situé dans une zone saumâtre de marais, a été mis à part pour le R.E.H. car celui-ci n'est adapté qu'aux zones fluviales douces.

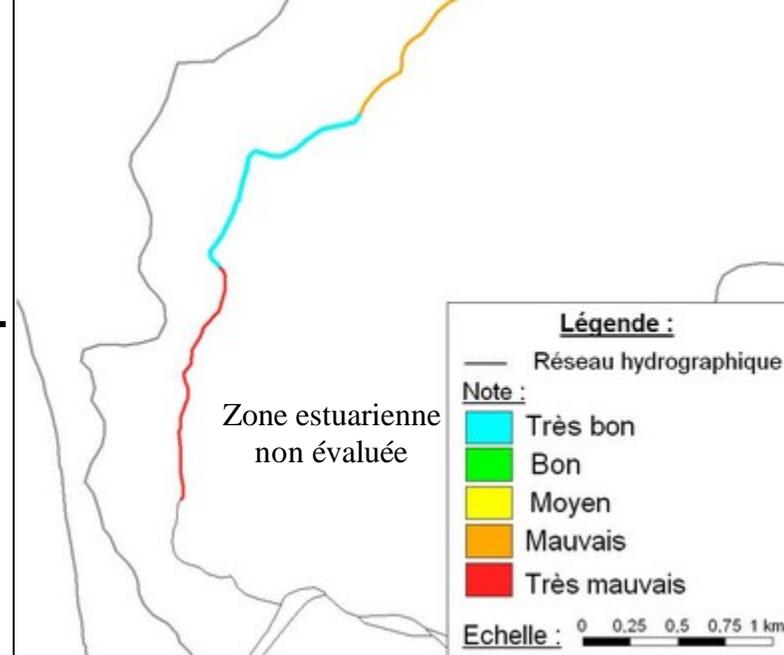
Cartes représentant les évaluations des tronçons du ruisseau de l'Ecours selon différents critères : ligne d'eau, lit mineur, berges/ripisylves, continuité dans le lit mineur, annexes/lit majeur.

Figure 42 : Carte d'évaluation des tronçons du ruisseau de l'Ecours pour les annexes et le lit majeur.

Le ruisseau ne possède aucun bras secondaire et pas d'affluent, ce qui limite les habitats pour la faune aquatique sur les tronçons I et III (cf. figure 42 page 46). Toutefois, il est bordé d'une grande zone humide et un marais est à proximité en aval, constituant de potentiels habitats ou abris. L'Ecours est donc de bonne qualité dans son second tronçon.

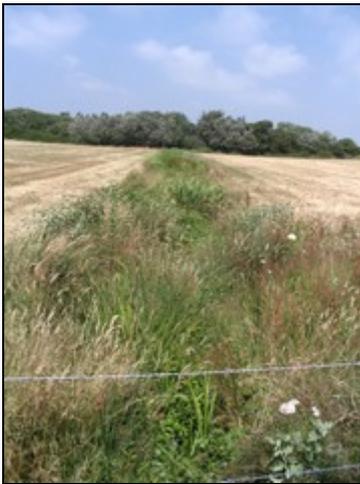
La Mine est un petit ruisseau d'environ 1m de large et peu profond. Il subit des périodes de très basses eaux en période estivale (cf. tableau 10 page 50). Il possède un faciès plutôt lent et est rectiligne dans son ensemble. C'est un cours d'eau qui a été fortement modifié par l'homme (cf. figure 43 ci-dessous).

Figure 43 : photo d'une partie touchée du ruisseau
(source : S.A.G.E. Auzance-Vertonne).

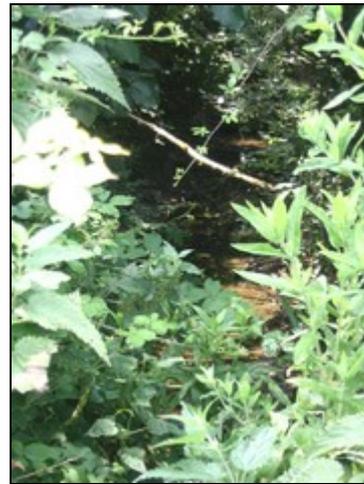
Figure 44 : photo du ruisseau en aval dans la
partie boisée , partie la moins touchée
(source S.A.G.E. Auzance-Vertonne).

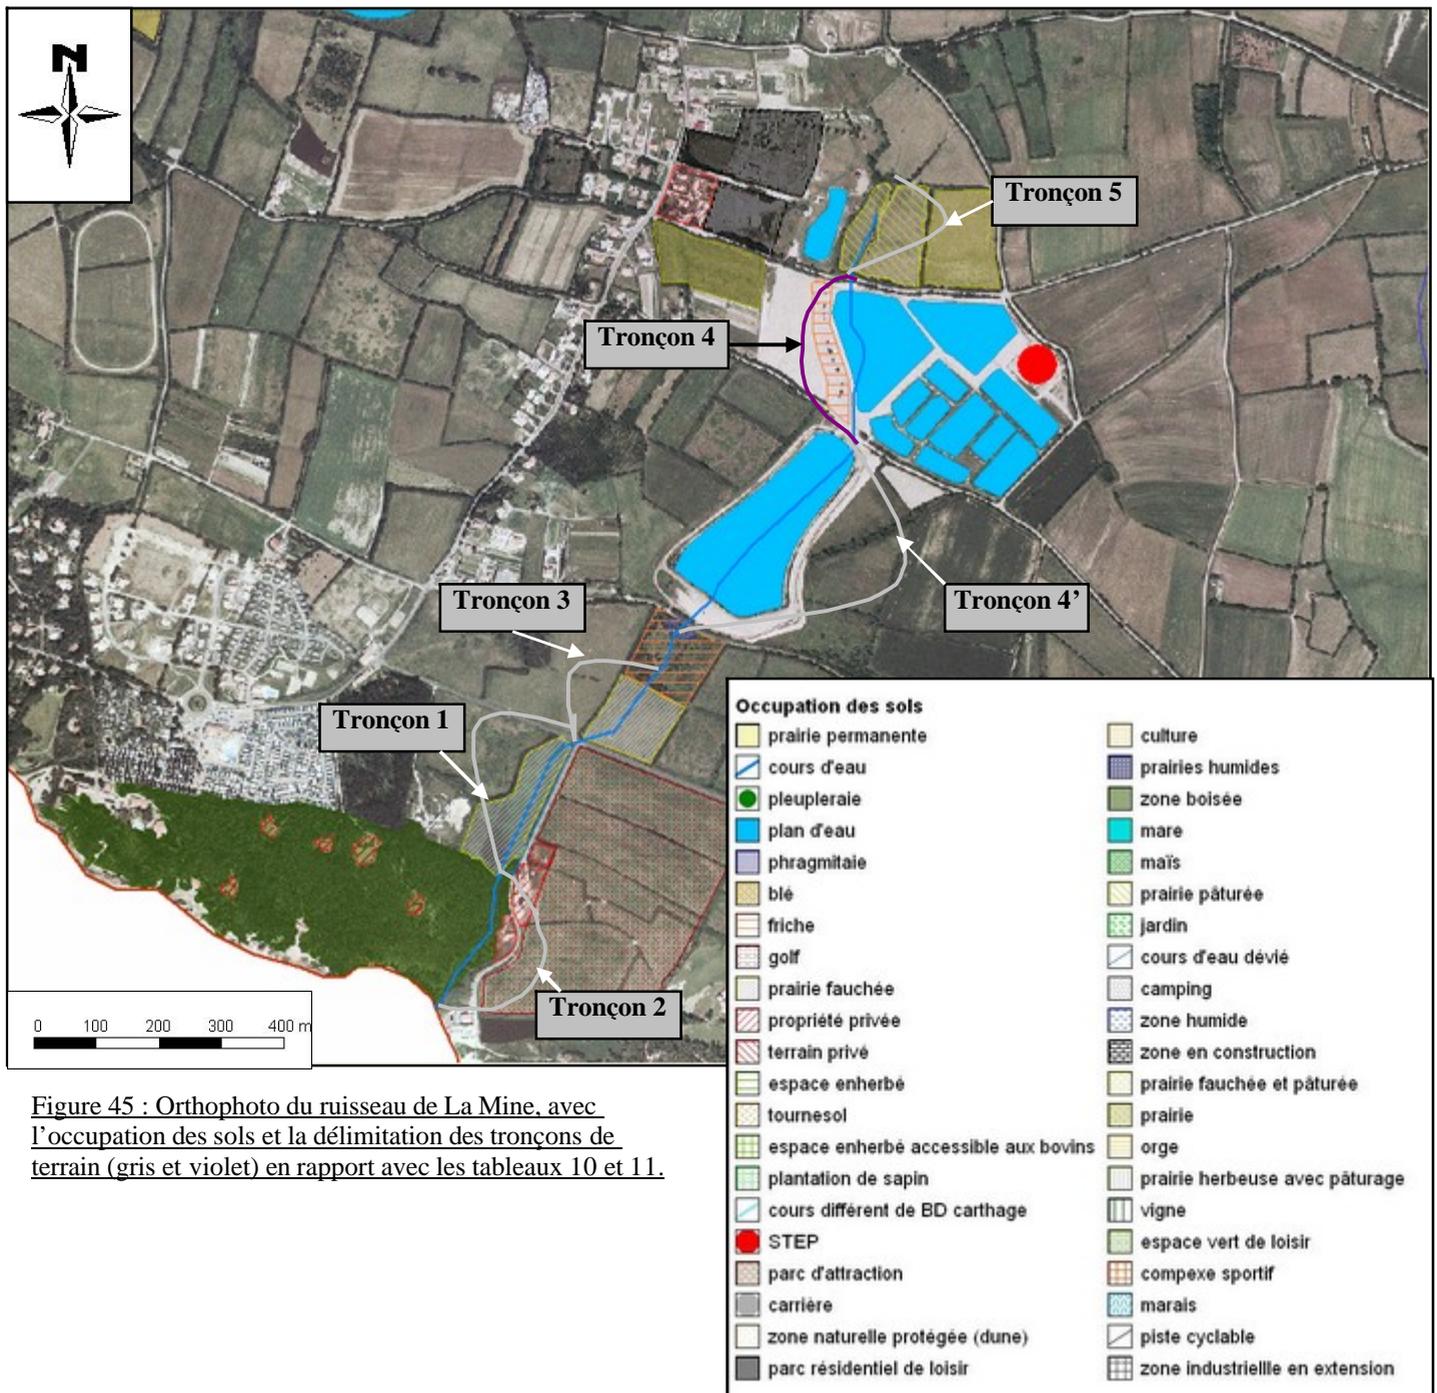
Figure 45 : Orthophoto du ruisseau de La Mine, avec l'occupation des sols et la délimitation des tronçons de terrain (gris et violet) en rapport avec les tableaux 10 et 11.

Des particularités sont à souligner sur le ruisseau. En amont, à côté du plan d'eau d'agrément (cf. tableau 11 page 50 et figure 45 ci-dessous) est située une station de relevage de l'eau. Ensuite à l'exutoire, au niveau des Viviers de La Mine, une série de tuyaux avec vannes est présente dans le cours du ruisseau. Un sert pour le pompage dans le cours d'eau, l'autre pour le rejet dans celui-ci et dans la mer (rejoignant l'évacuation de l'assainissement du vivier). Un tuyau, situé à 10 mètres de l'exutoire busé 2 fois, sert pour le débit réservé dans le cours d'eau. Ces deux busages apportent des rejets venant du ruisseau mais aussi du vivier apparemment.
