**Le R.E.H. et les zones humides fluviales
des petits cours d'eau côtiers :
La Combe, Le Puits Rochais, La Mine
Le Brandeau, l'Ecours et le ruisseau de Brétignolles**

**Réalisé par :
Candice DAVIAUD**

**Master 1 Sciences, technologies Santé
mention Sciences de l'Environnement
spécialité Gestion Intégrée des Bassins Versant**

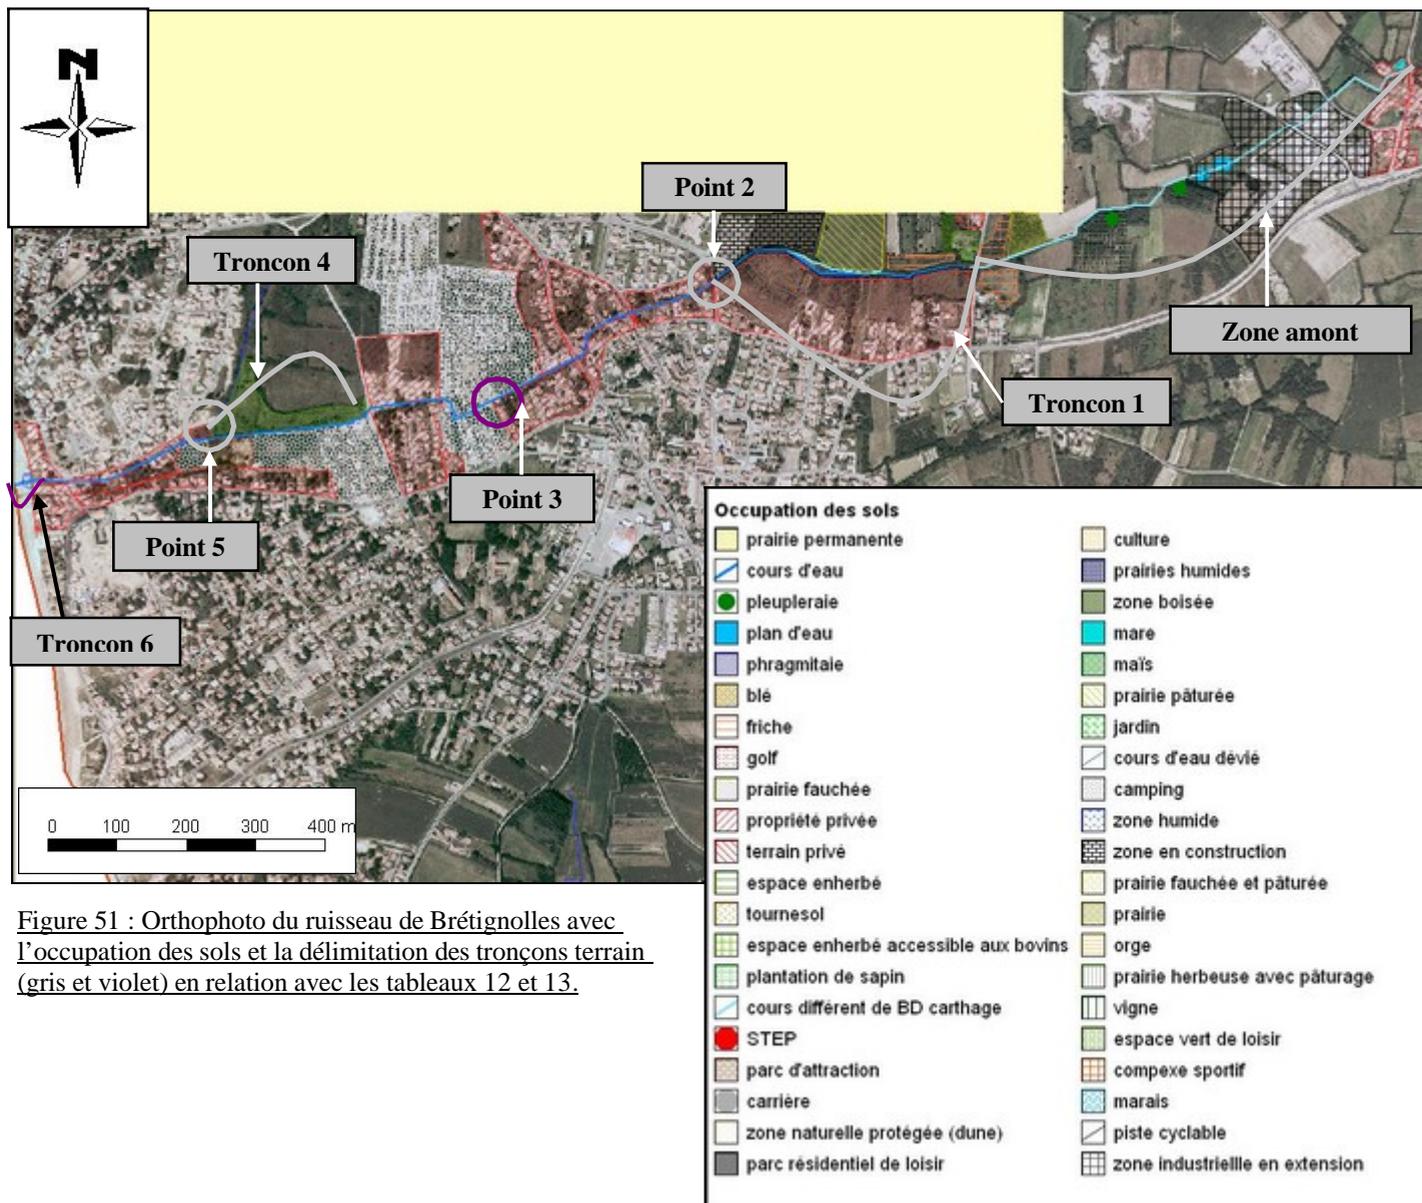
Figure 51 : Orthophoto du ruisseau de Brétignolles avec l'occupation des sols et la délimitation des tronçons terrain (gris et violet) en relation avec les tableaux 12 et 13.

L'urbanisation entourant le cours d'eau (lotissements, campings, parc d'attraction, zone industrielle), les pressions anthropiques y sont fortes (cf. figure 51 page 56). Le ruisseau est notamment busé à certains endroits dans les lotissements, et l'exutoire est marqué par un enrochement de berges et la construction d'un muret pour canaliser le cours d'eau. Il se jette ensuite dans une zone de galet.

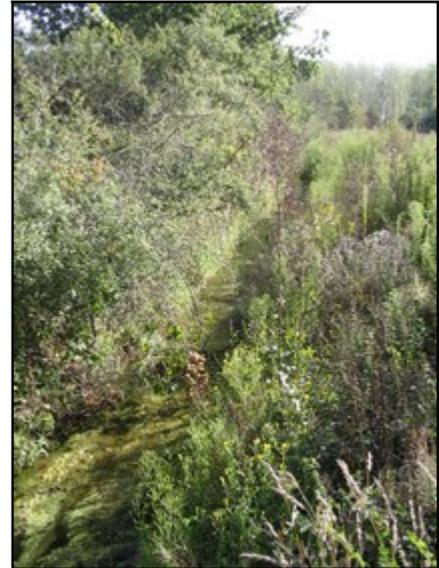
Figure 52 : photo d'un exemple de recalibrage fait dans la zone amont du ruisseau de Brétignolles (source : S.A.G.E. Auzance-Vertonne).
