ETUDE COMPLEMENTAIRE DE DELIMITATION DES ZONES HUMIDES DU BASSIN VERSANT DE LA SEUDRE

février 2016

**SYNDICAT MIXTE D'ACCOMPAGNEMENT
DU SAGE SEUDRE**

SOCIETE D'ÉTUDES GENERALES D'INFRASTRUCTURES

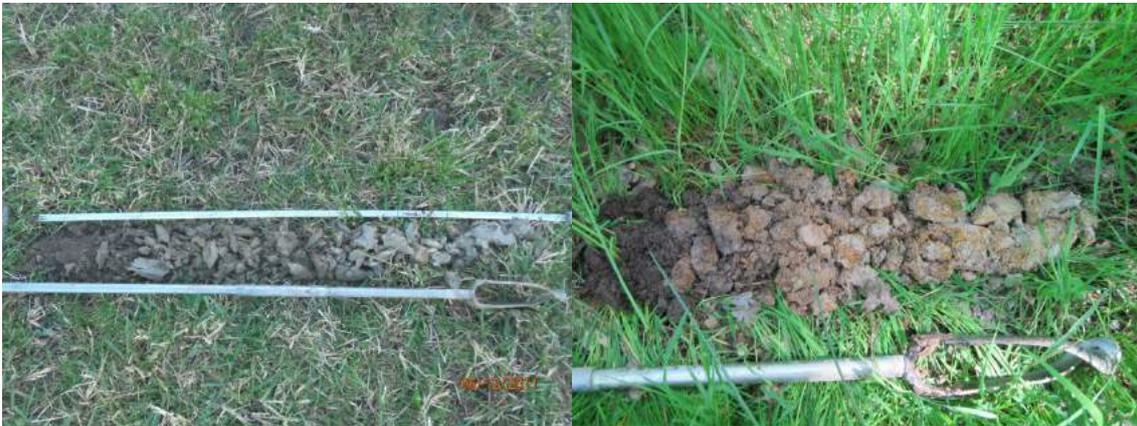
L'hydromorphie du sol a été appréciée à l'aide de sondages à la tarière.

Photo 1 : Sondages à la tarière

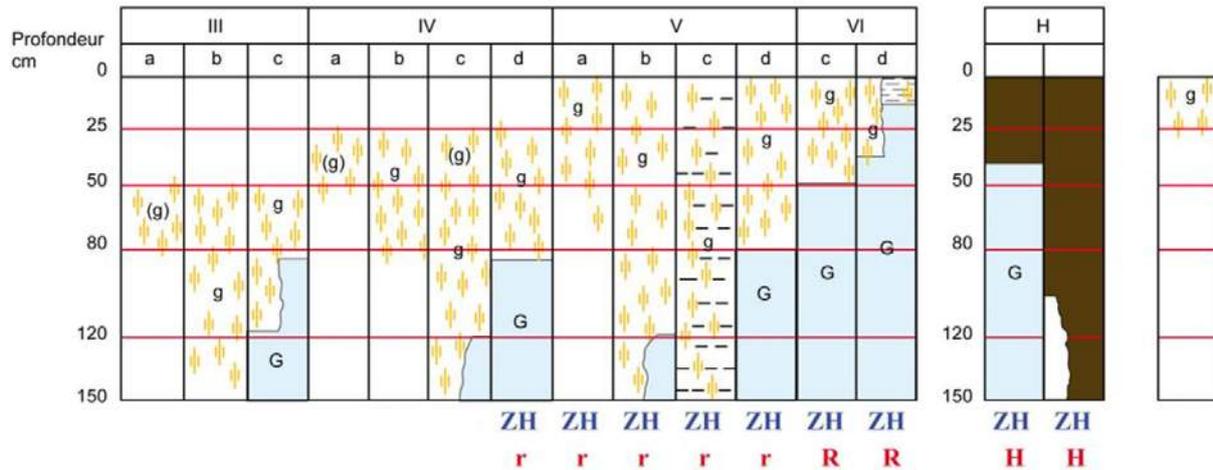
L'illustration ci-dessous indique les différents sols humides qui ont été retenus.

Figure 1 : Classes d'hydromorphie du sol et sols retenus comme sols de zones humides (ZH)

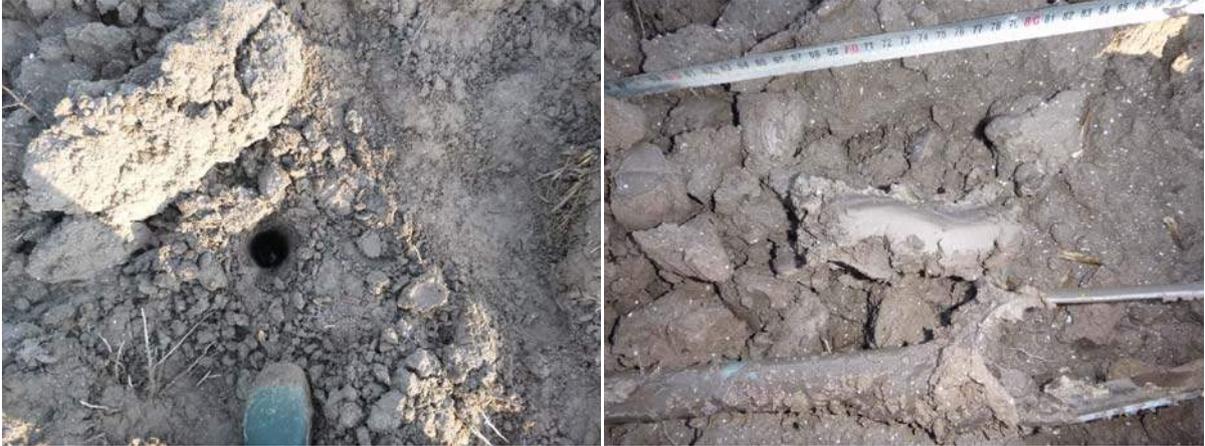
Photo 2 : Sondage n°2 (Zone 1 – M. SEGUINEAUD)

Le sondage n°2 s'est avéré positif (sol IVd) avec des traces d'oxydation avant 50 cm et la nappe dès 70 cm.

La délimitation n'a donc pas été modifiée sur ce secteur.

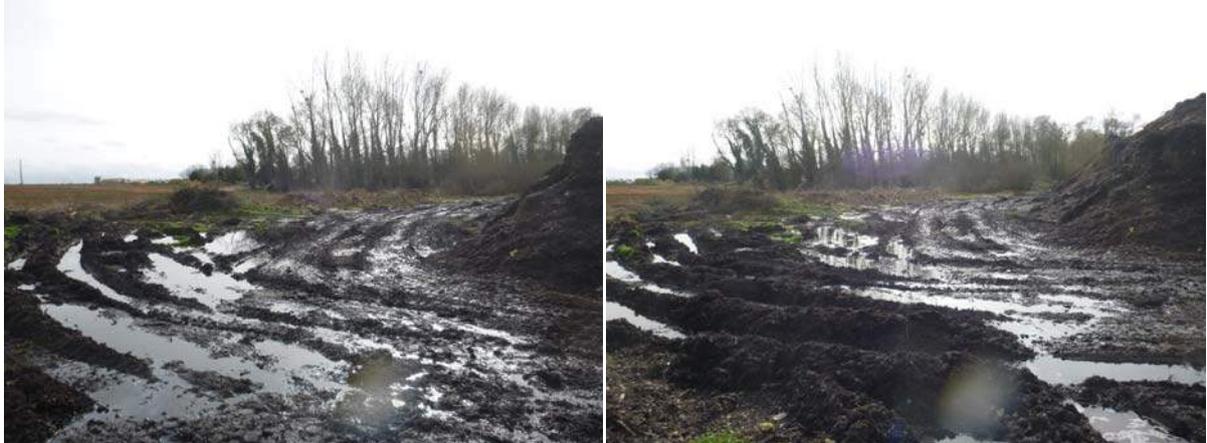
Photo 3 : Secteur n°1 (Zone 2 – M. MOREAU)

Le secteur n°1 a été prospecté en présence de M. MOREAU. Il s'agit d'une zone où se trouvaient d'anciennes cuves de la distillerie du « Vieux Logis ». Les cuves ont été retirées et la zone est aujourd'hui en partie remblayée et sert au stockage de déchets verts.

Cette zone est en partie recouverte de tas de déchets verts en décomposition et de tas de remblais. Le protocole ne peut donc pas s'appliquer (sondages impossibles).

Cette zone a donc été mise en « zone potentiellement humide ».

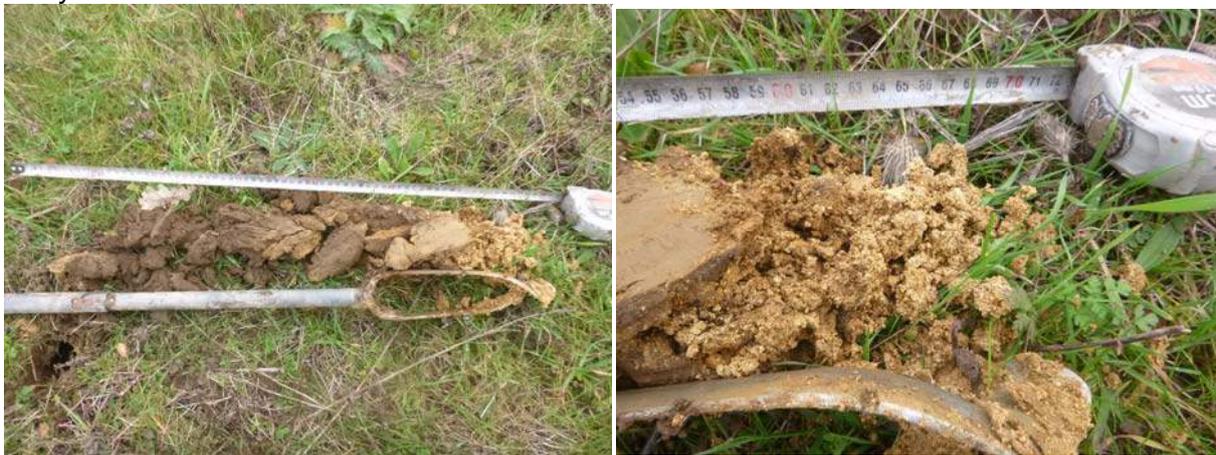
Le sondage n°1 met en évidence la présence de calcaire friable à 50 cm et aucune trace d'oxydation n'est décelable.

Photo 4 : Sondage n°1, secteur n°2 (Zone 2 – M. MOREAU)

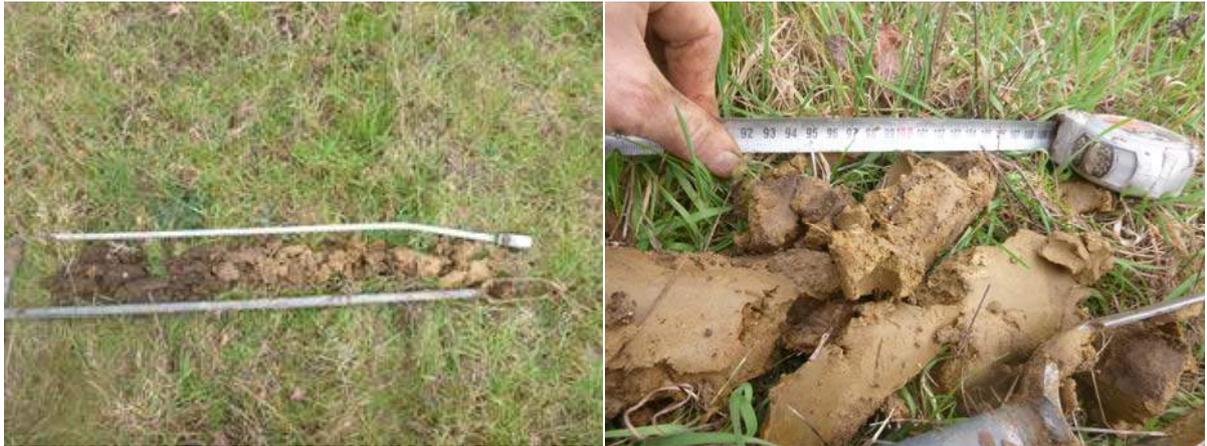
Photo 5 : Sondage n°2, secteur n°2 (Zone 2 – M. MOREAU)

Le sondage n°2 montre une nette décoloration du substrat à 50 cm et un gley (trait réductique) à 70 cm.

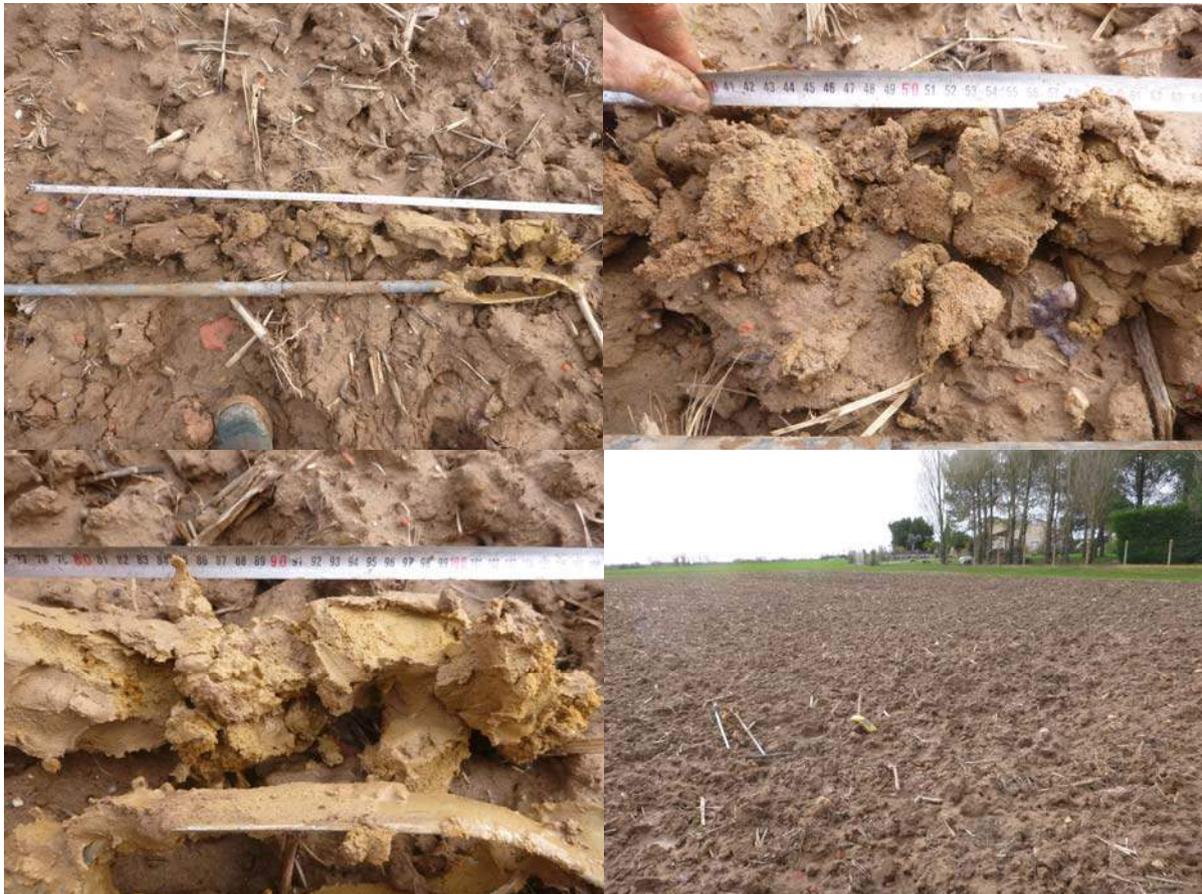
Photo 7 : Sondage, secteur n°4 (Zone 2 – M. MOREAU)

Un seul sondage a été réalisé sur le coin le plus haut de la parcelle. Il s'est avéré positif.

La délimitation n'a donc pas été modifiée sur ce secteur.

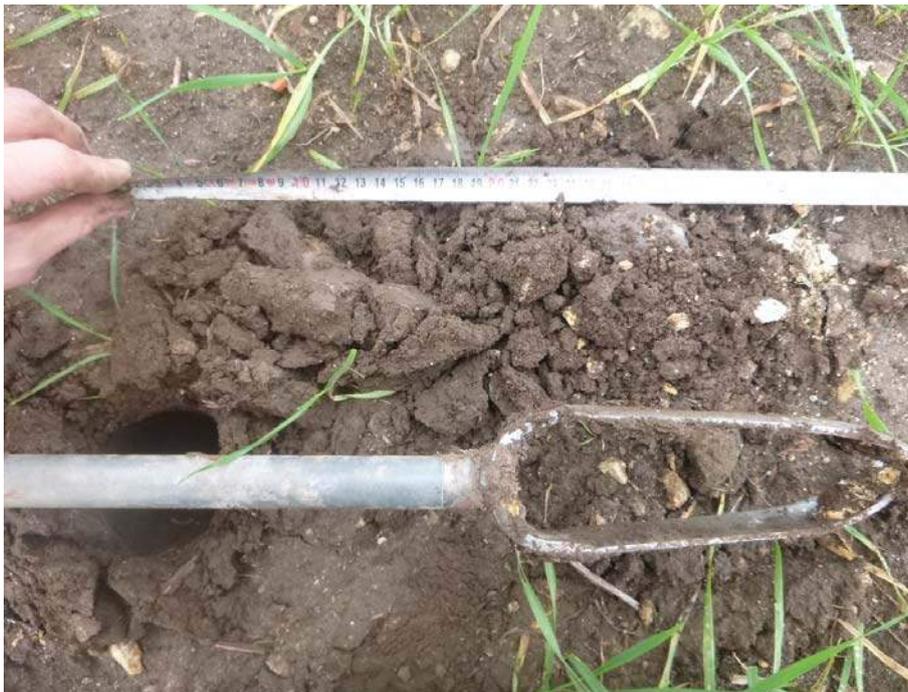
Le sondage n°1 a été réalisé en partie haute et a confirmé les dires de l'exploitant, la zone humide ne remonte pas si haut. Le socle calcaire est présent à une très faible profondeur, le sondage a été arrêté dès 40 cm.

Photo 8 : Sondage n°1, secteur M. GEORGEON (Zone3)

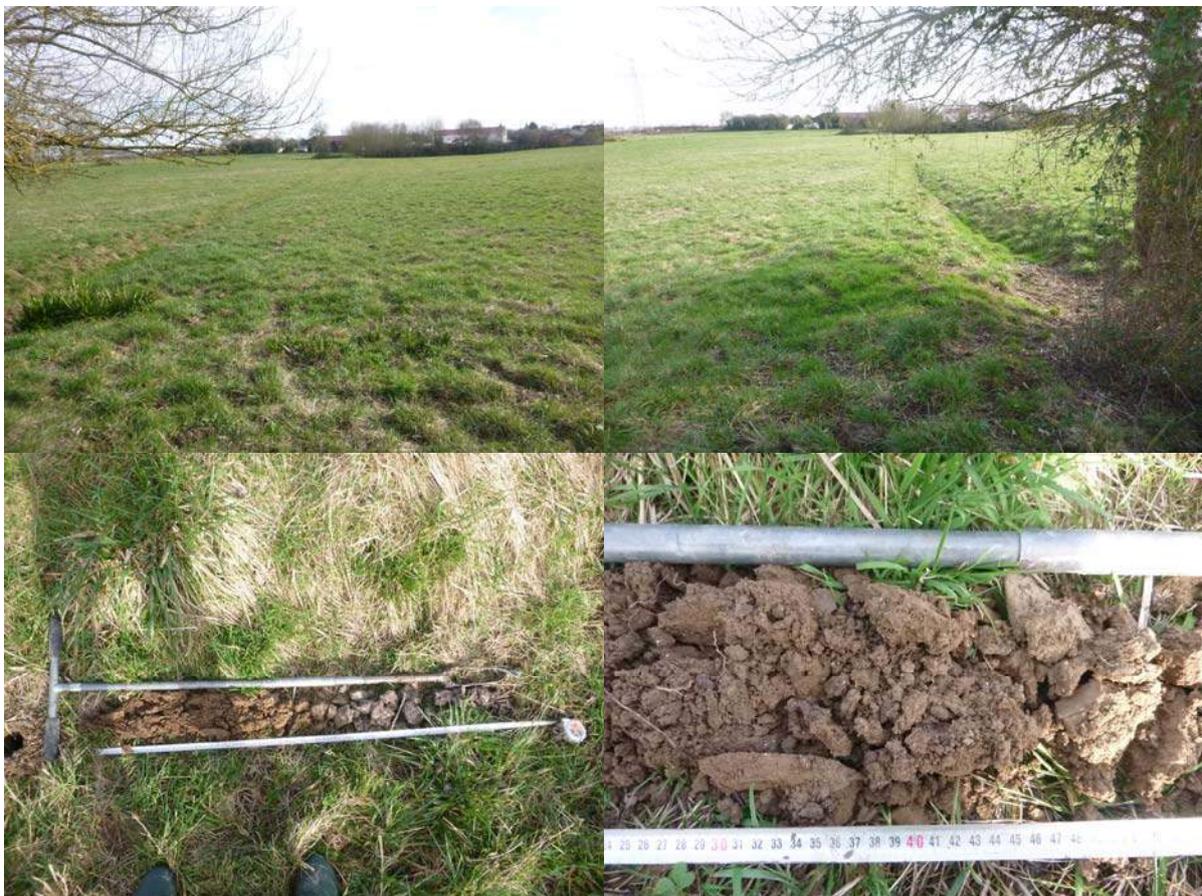
Photo 11 : Secteur pressenti humide par le SMASS (Zone 3)

La zone est une prairie qui ne montre pas de signes d'humidité. Un sondage a été réalisé dans le fossé qui provient d'un boisement et qui traverse la parcelle. Ce sondage s'est avéré négatif. Une décoloration du substrat survient après 50 cm et le substrat n'est humide qu'à 110 cm.

La zone n'a donc pas été ajoutée à l'enveloppe des zones humides.

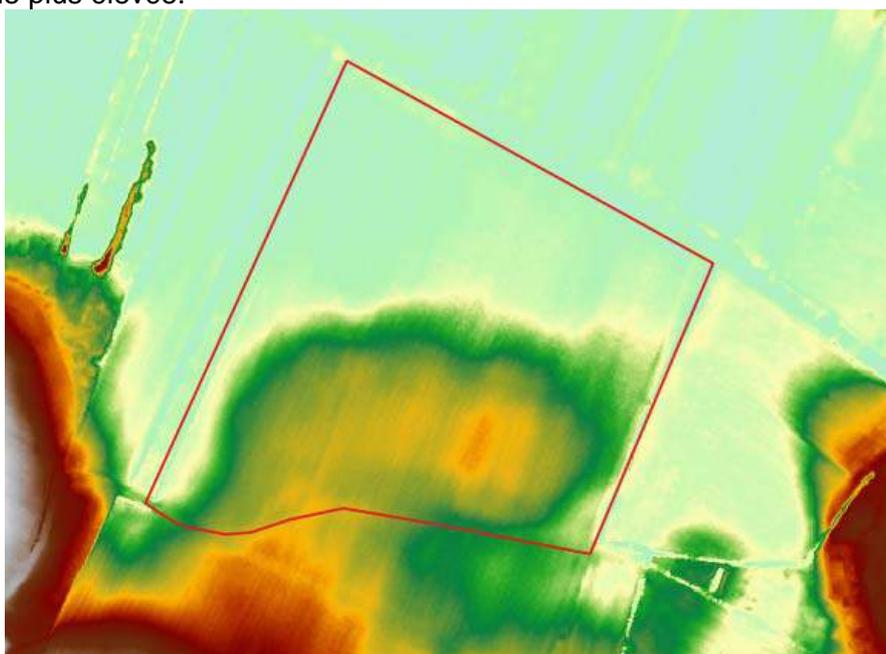
L'analyse colorimétrique du MNT LIDAR sur cette zone confirme bien la présence d'une zone centrale plus élevée.

Carte 16 : Analyse colorimétrique du secteur de M. SOULLARD (Zone 4).

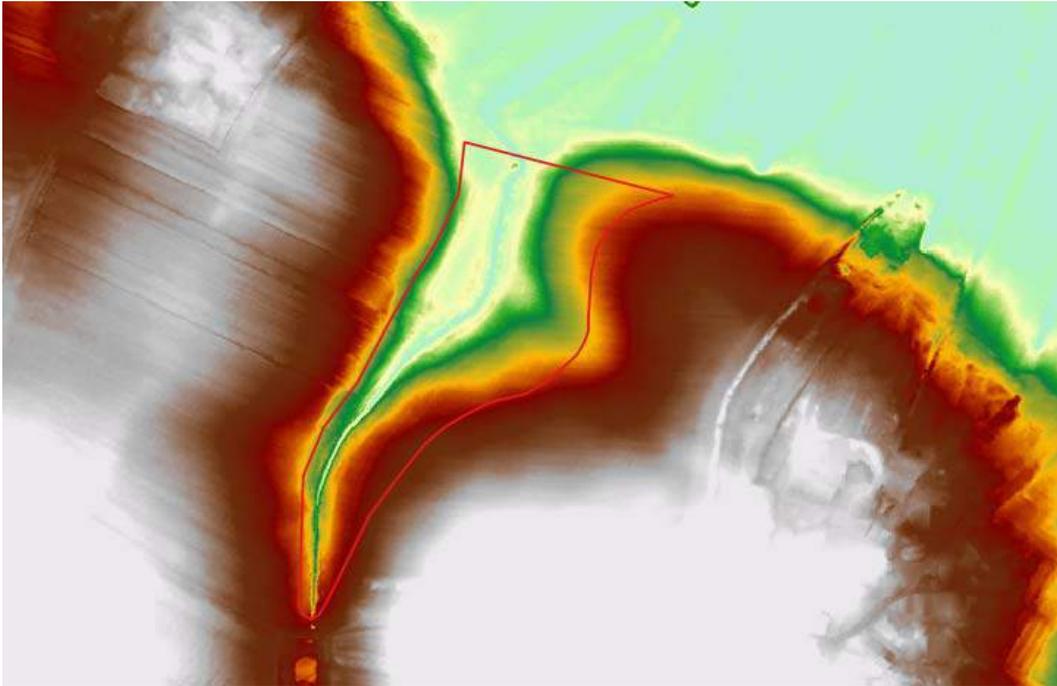
L'analyse colorimétrique du MNT LIDAR sur cette zone montre bien que la partie basse de la parcelle n'est effectivement pas si large ni aussi longue.

Carte 19 : Analyse colorimétrique du secteur de MME BABIN (Zone 4).

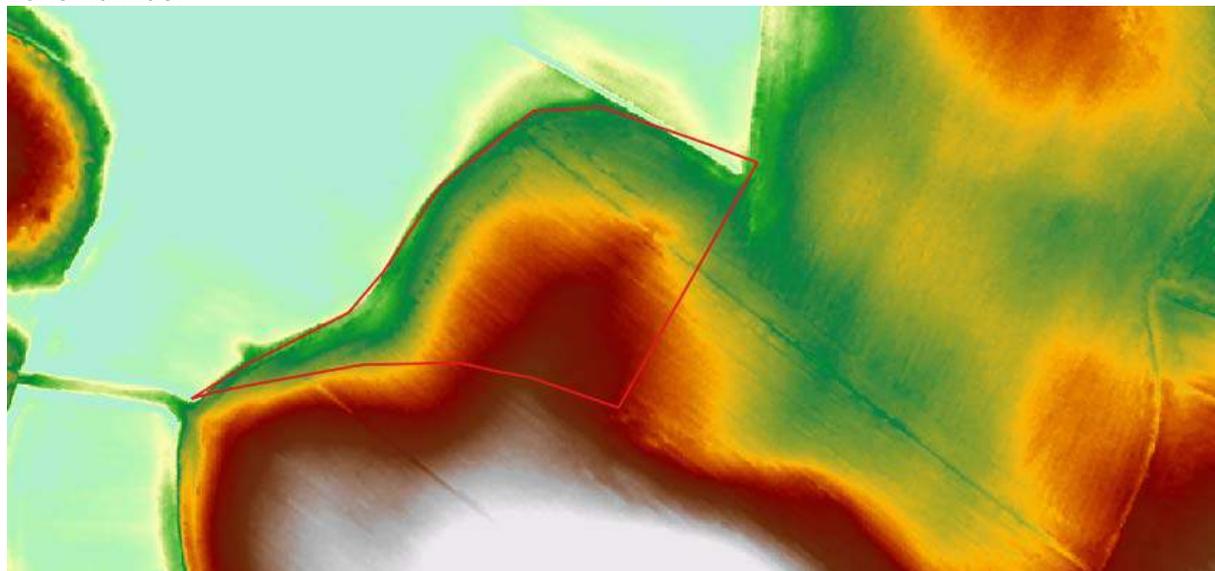
L'analyse colorimétrique du MNT montre effectivement une partie haute empiétant dans la zone humide.

Carte 22 : Analyse colorimétrique du secteur du SMASS (Zone 4).

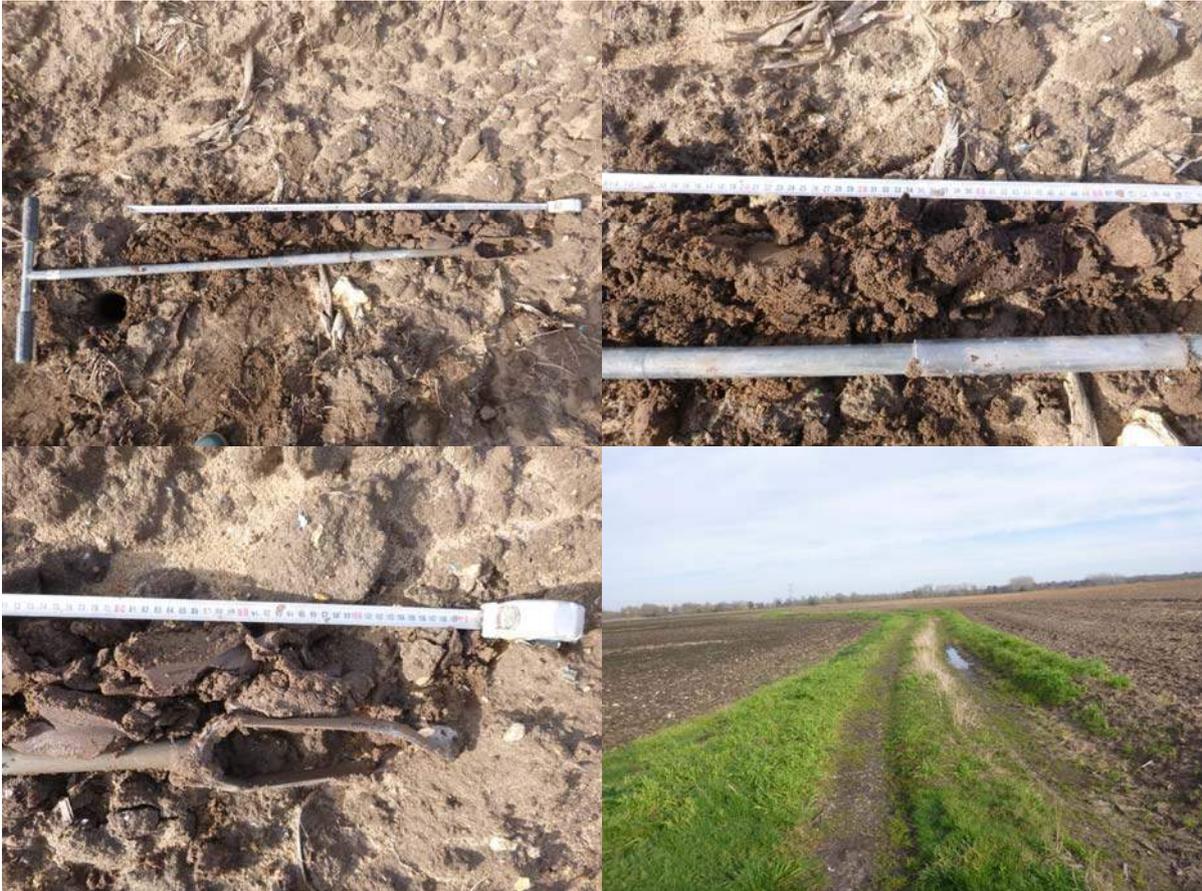
Un sondage a été réalisé en bordure de cette zone plus élevée. Il s'est avéré négatif car aucune trace d'oxydation n'est visible avant 50cm. Le substrat est sableux et devient franchement humide vers 1 m de profondeur. Le chemin d'exploitation matérialise donc la limite de la zone humide.

Photo 12 : Sondage, secteur SMASS (Zone 4)

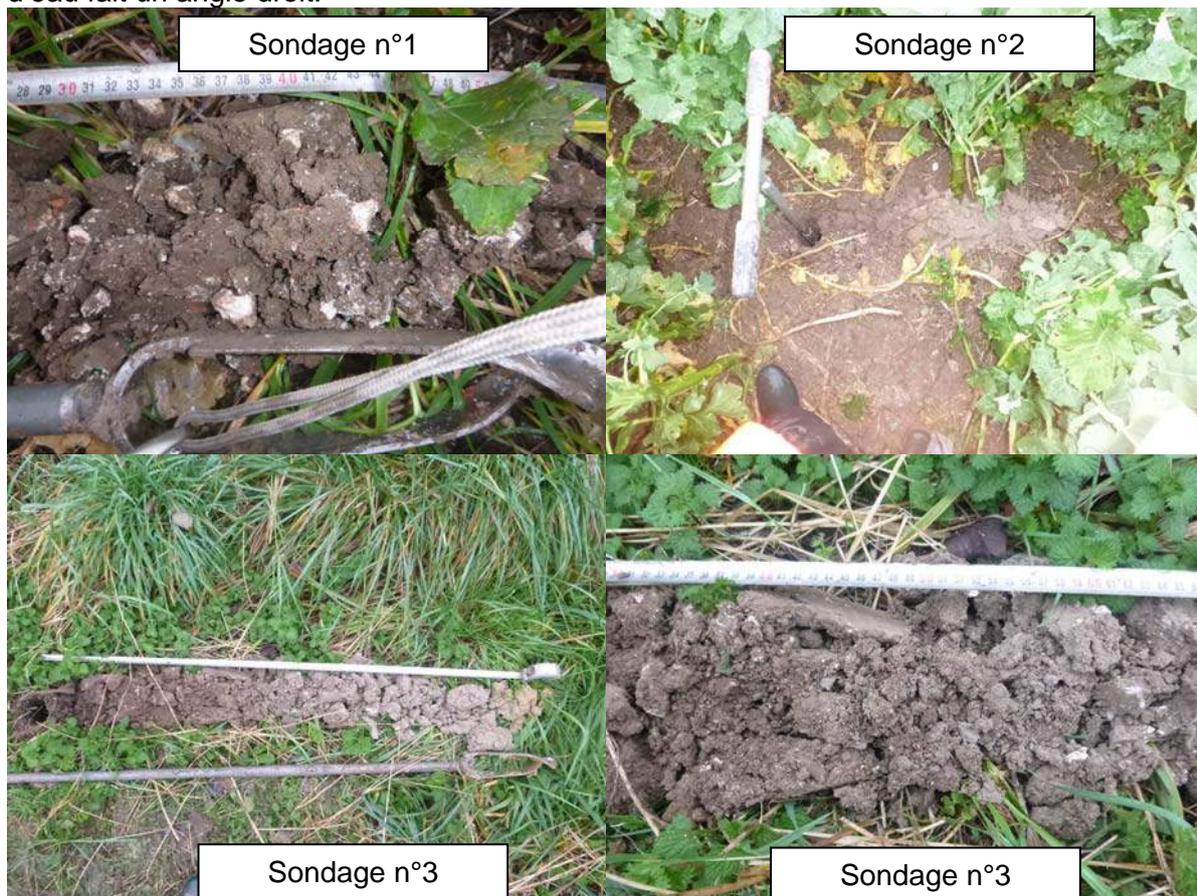
Les 3 sondages réalisés en amont de la route se sont avérés négatifs et confirment les dires de l'exploitant. Avec l'accord de l'exploitant, une bande de principe a tout de même été laissée le long du cours d'eau et dans le coin de la parcelle au niveau du pont car le cours d'eau fait un angle droit.

Photo 13 : Sondage, secteur de M. BRIDIER, amont de la route (Zone 5)

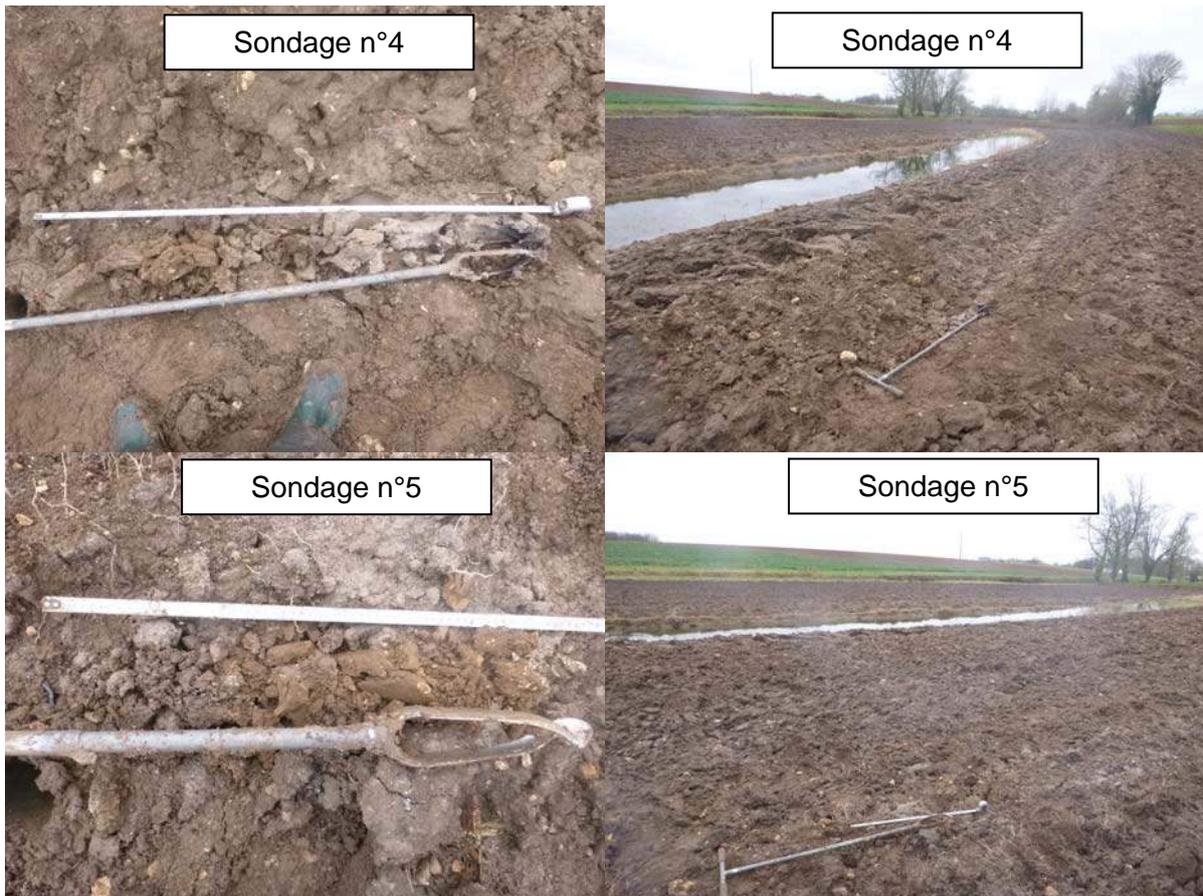
Les sondages réalisés en aval de la route ont montré que la zone humide ne remonte pas jusqu'au chemin d'exploitation mais qu'elle est tout de même plus large que ce qu'annonçait l'exploitant.

Photo 14 : Sondage, secteur de M. BRIDIER, aval de la route (Zone 5)

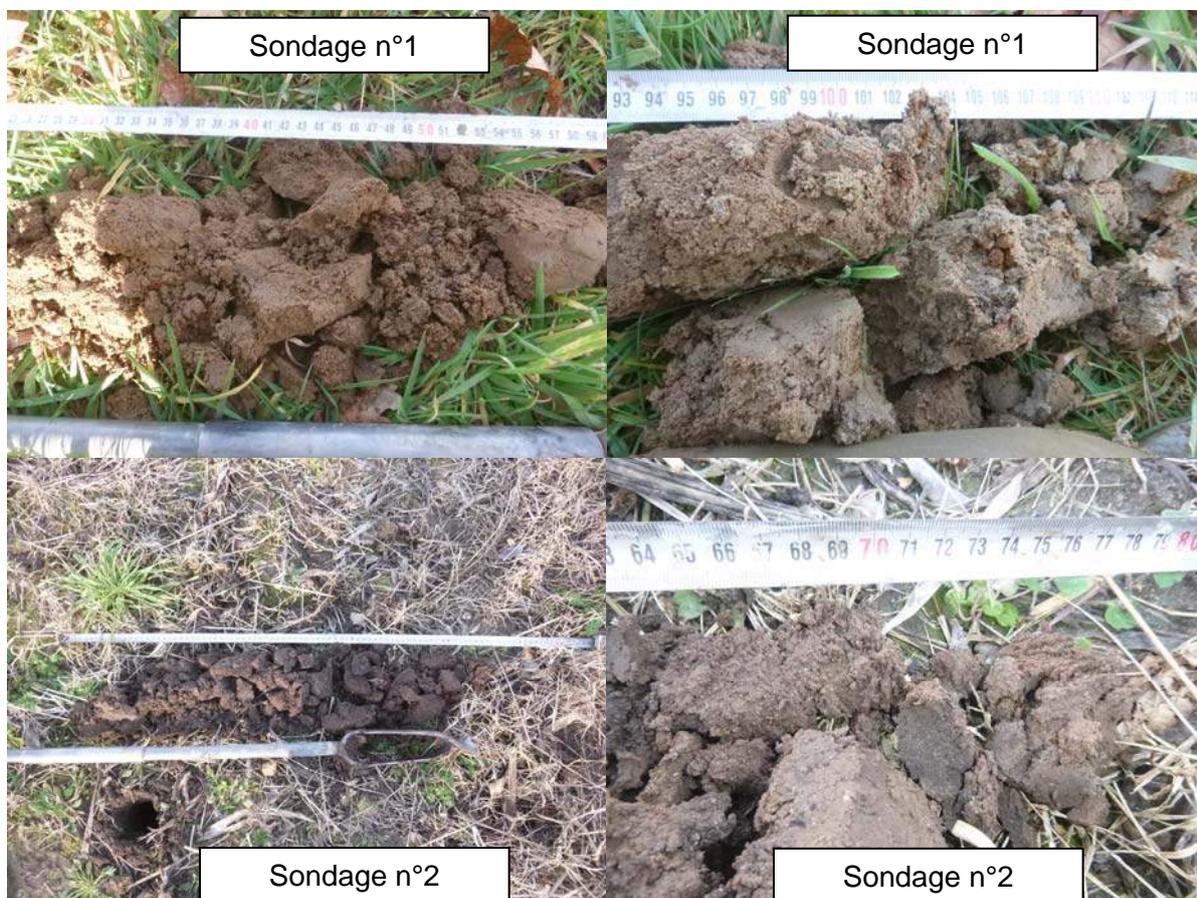
Photo 15 : Sondage, secteur de M. VOLLETTE (Zone 5)

Le sondage n°1 a été réalisé en bordure d'un chemin d'exploitation qui borde la zone humide et qui est environ 1 m plus haut que la parcelle située en contre bas. Le sondage est négatif avec des traces d'oxydation arrivant vers 70 cm. Cela indique que la zone humide arrive jusqu'au pied du chemin.

Le sondage n°2 est également négatif avec des traces d'oxydations observables entre 60 et 70 cm, ce qui fait que la zone humide se trouve juste en contre bas.

La délimitation de la zone humide a été affinée sur ce secteur plus qu'elle n'a été modifiée.

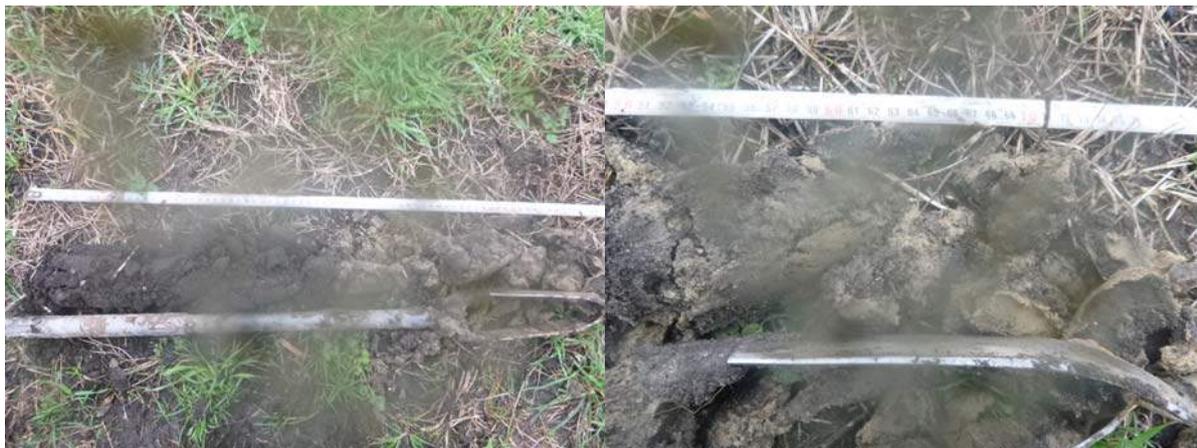
Un sondage (sondage n°1) a tout de même été réalisé afin de montrer les traces d'hydromorphie du sol. Sur le profil sableux, une décoloration nette s'observe à 40 cm et un gley est observable à 60 cm.

Photo 16 : Sondage n°1, secteur de M. CORPRON (Zone 6)

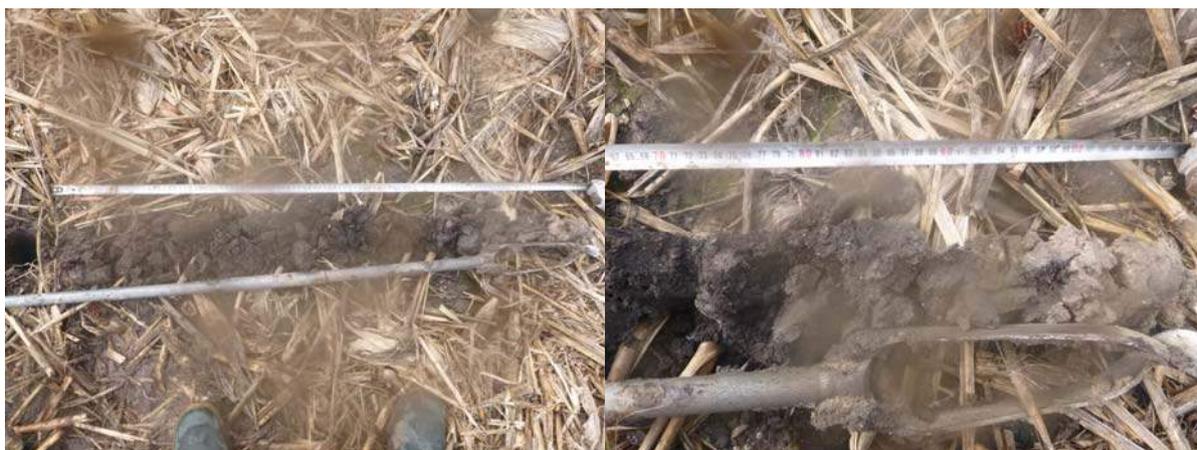
Le sondage (sondage n°2) s'est avéré positif avec un horizon humide dès 45 cm et un gley à 80 cm.

Photo 17 : Sondage n°2, secteur de M. CORPRON (Zone 6)

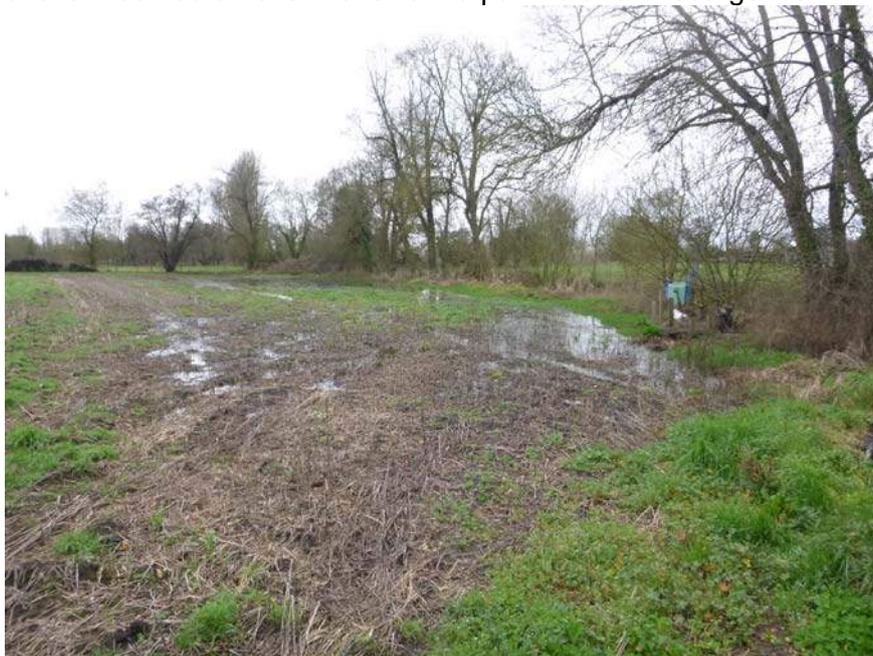
Photo 18 : Secteur SMASS (Zone 6)

La zone humide ne se rencontre qu'en aval de la résurgence et l'emprise latérale est conforme à la délimitation initiale.

La longueur de la zone humide a été réduite de 60 m environ.

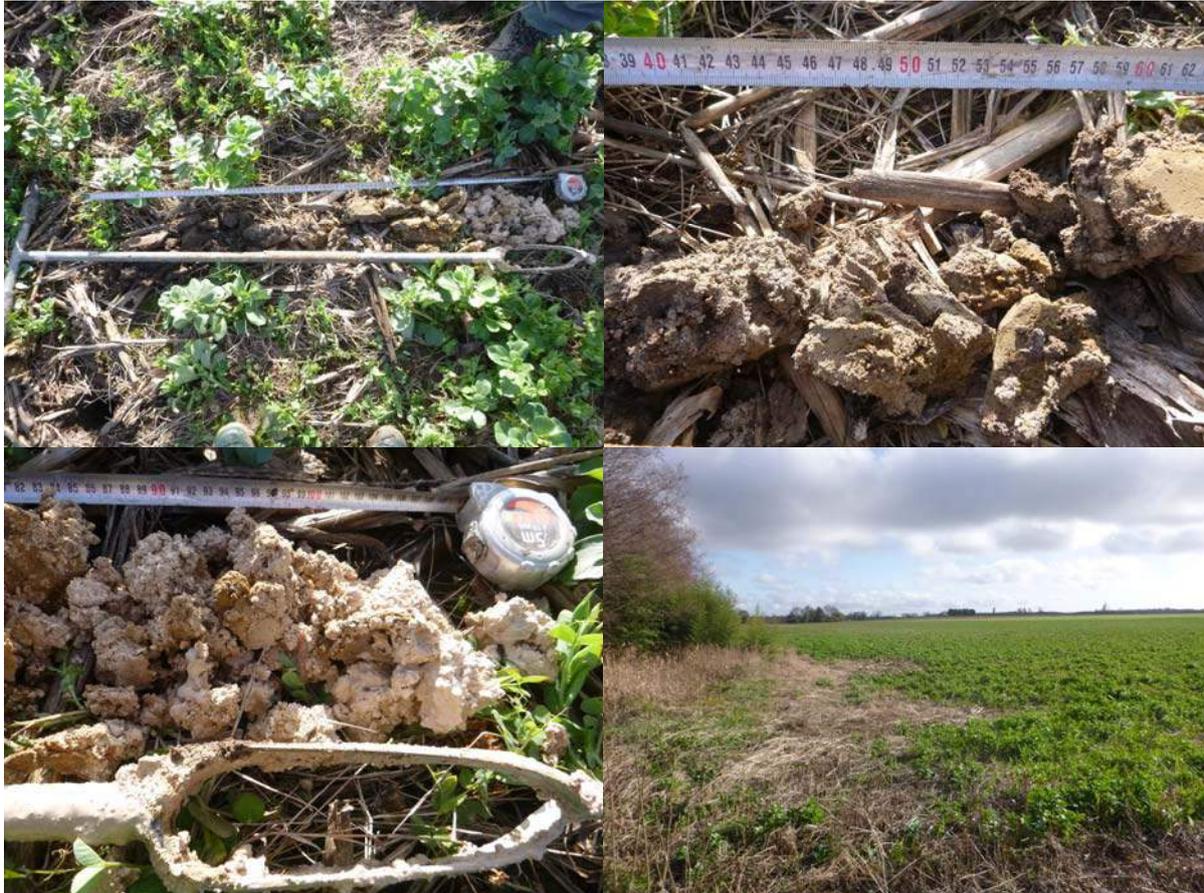
Photo 20 : Sondage du secteur de MM. GROLLEAU et SAVINAUD (Zone 7)

Le sondage, effectué sur la limite estimée par l'exploitant s'est avéré juste positif, la limite a donc été légèrement redescendue et alignée sur le cours d'eau.

La limite précédente avait été disposée à égale distance entre les sondages positifs et les sondages négatifs.

La délimitation de la zone humide a été affinée sur ce secteur plus qu'elle n'a été modifiée.

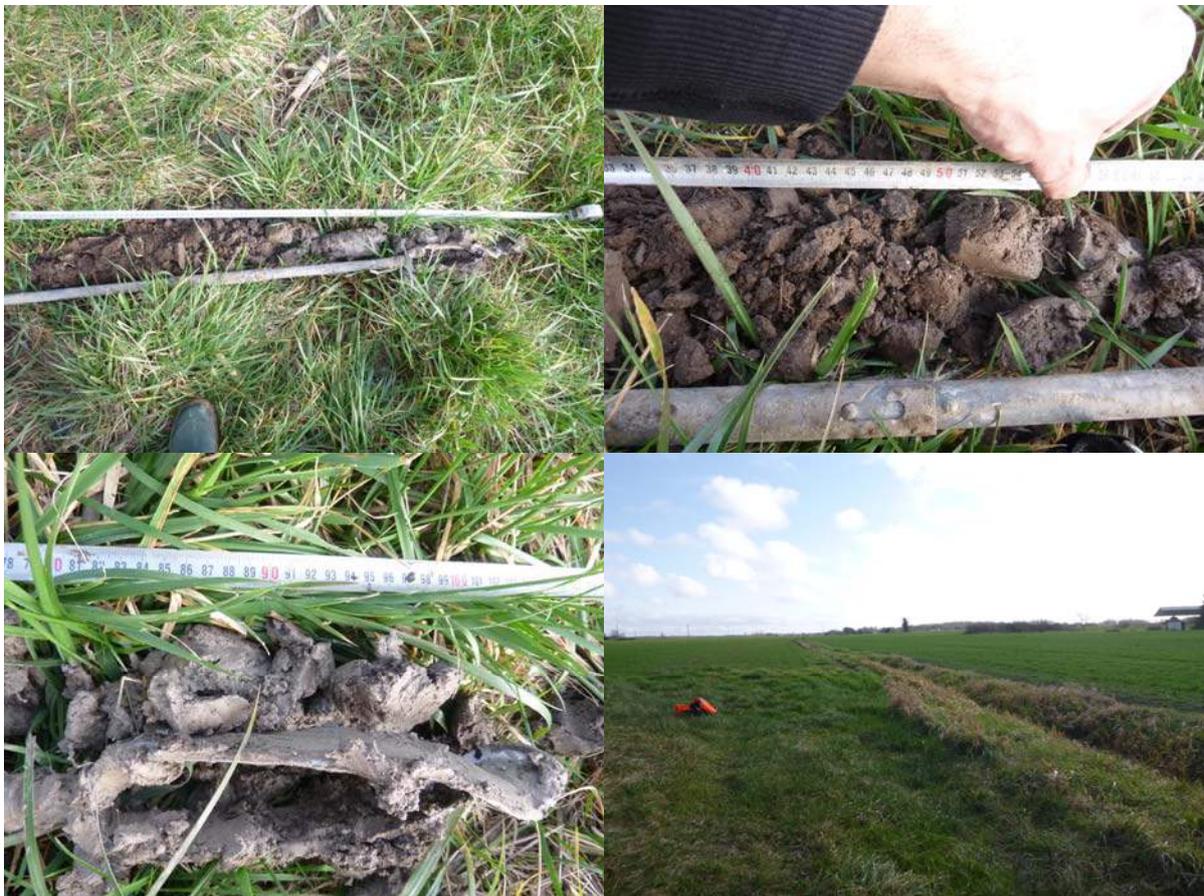
Photo 21 : Sondage n°1 du secteur du SMASS (Zone 7)

Le sondage n°1 a été réalisé en bas de la zone mise en évidence et au plus près du fossé de drainage issu du talweg. Le sondage s'est avéré juste négatif.

La zone pressentie n'a donc pas été ajoutée à l'enveloppe de la zone humide.

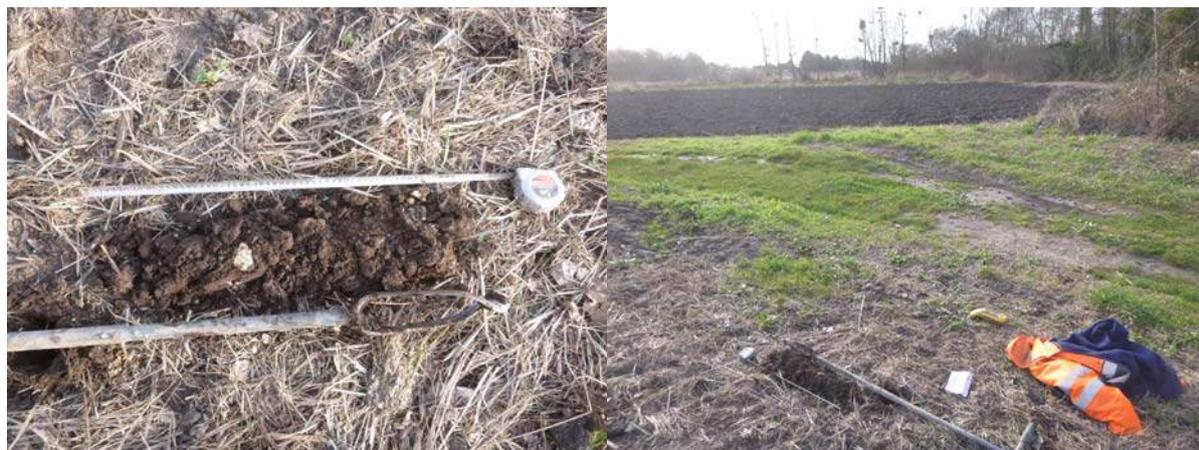
Les sondages n°2 et n°3 montrent que le chemin d'exploitation marque bien la limite de la zone humide.

Photo 22 : Sondage n°2 du secteur du SMASS (Zone 7)

La partie située de l'autre côté du chemin a donc été retirée de l'enveloppe de la zone humide.

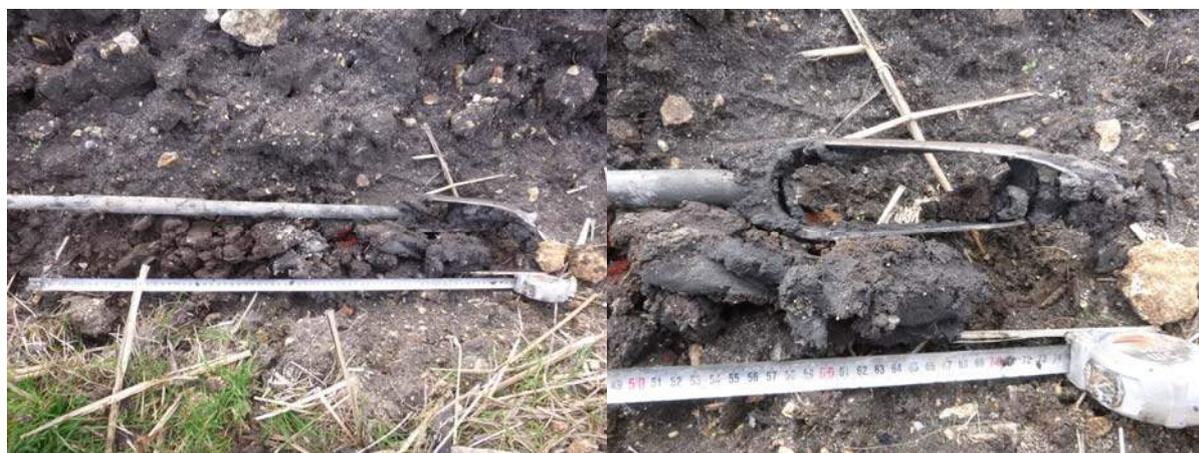
Photo 23 : Sondage n°3 du secteur du SMASS (Zone 7)

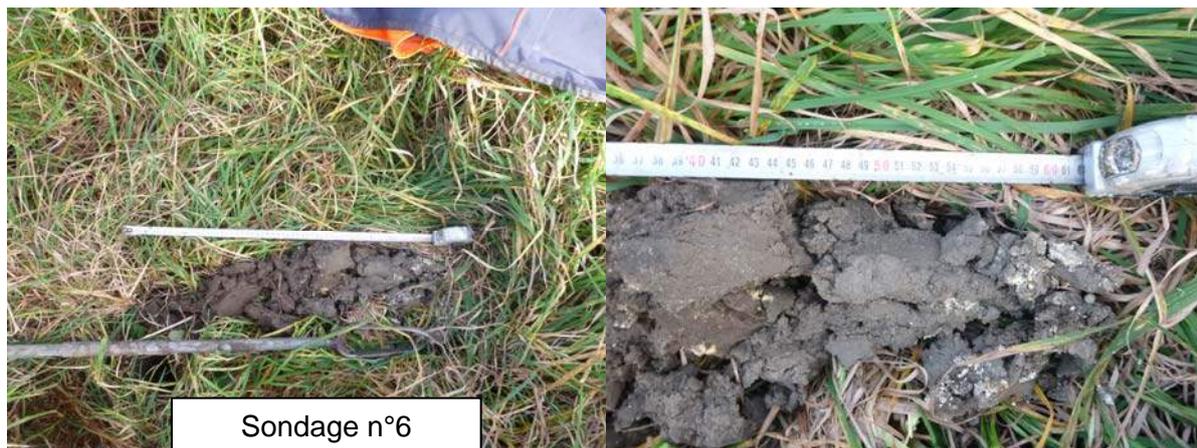
Photo 24 : Sondages n°4 et 5 du secteur du SMASS (Zone 7)

Les sondages n°4 et 5 se sont avérés négatifs (présence du socle calcaire à faible profondeur) alors que le sondage n°6 s'est avéré positif.

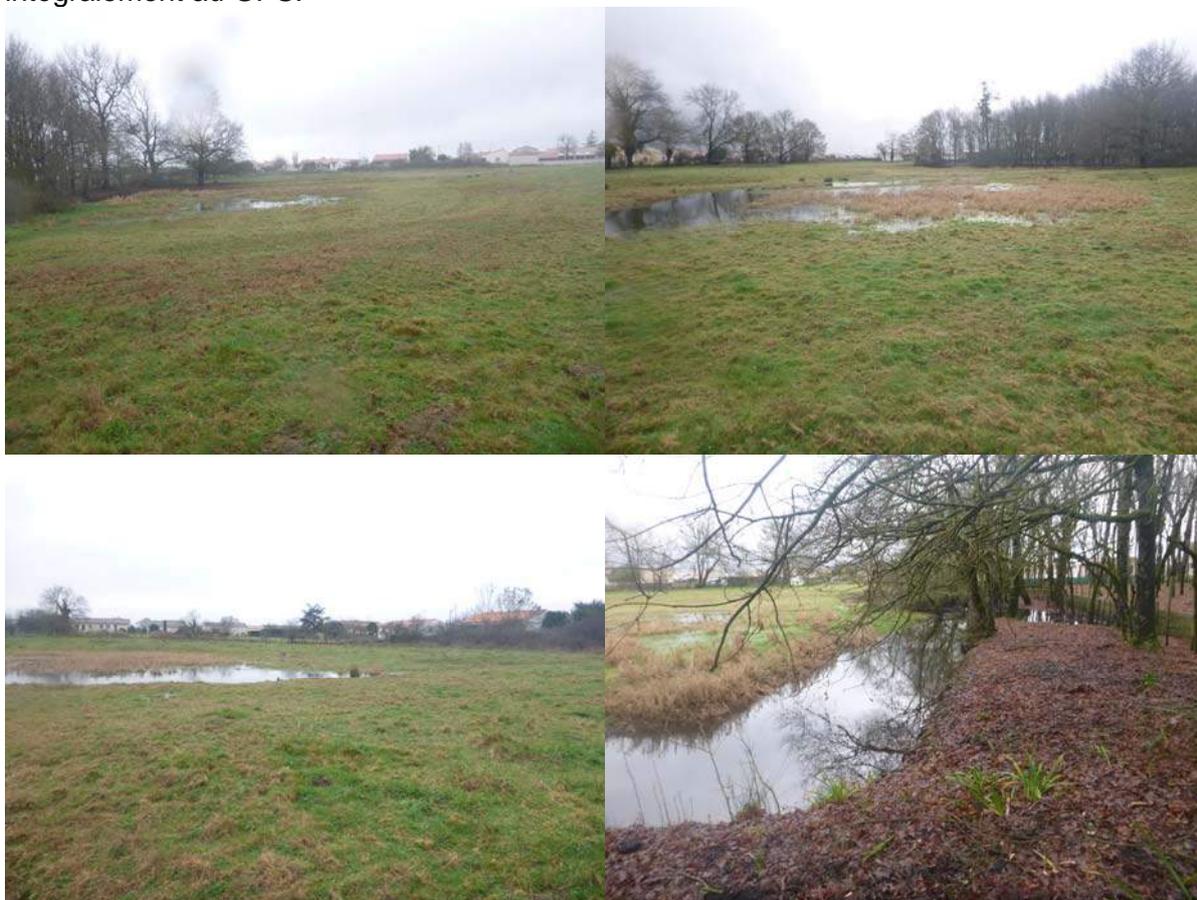
Photo 25 : Zone humide du « Bois des Chagnasses »

Il s'avère qu'une partie de la zone humide a été remblayée sur plus d'1m sur l'emprise de 2 parcelles. Ce remblaiement est ancien (plus de 10 ans) au regard de l'âge des arbres implantés à cet endroit.

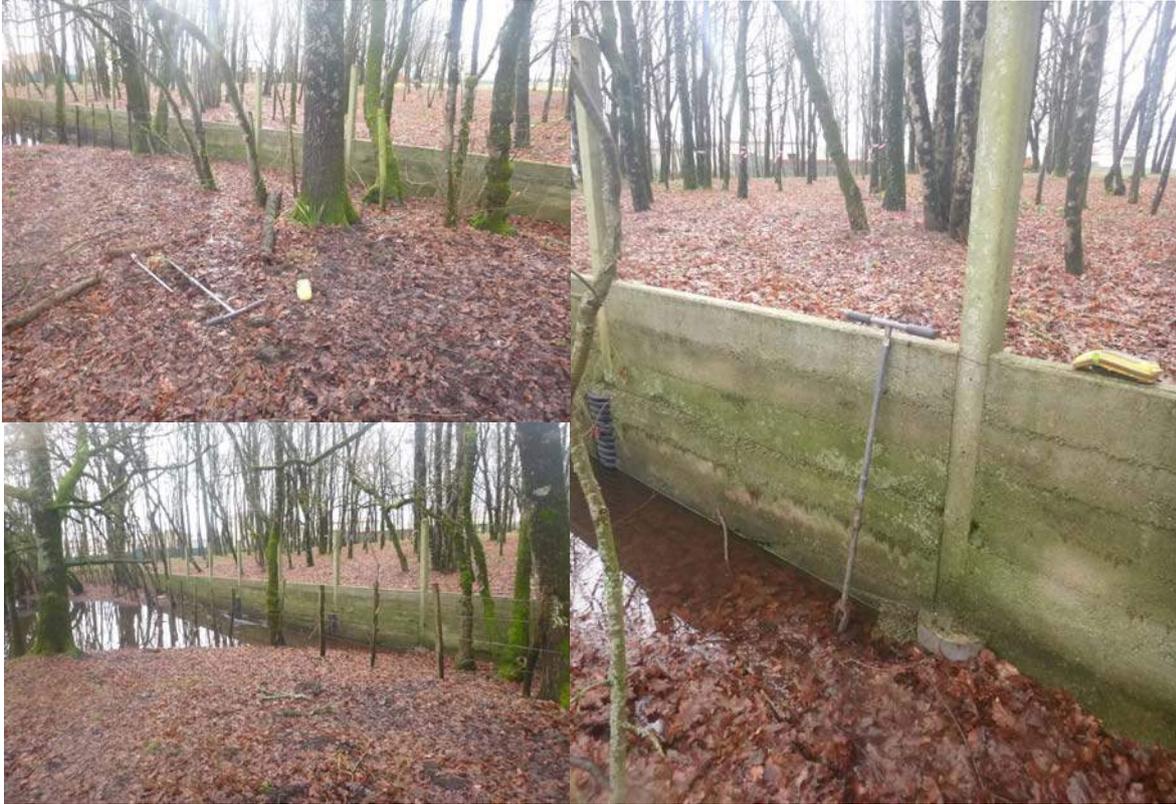
Photo 26 : Partie remblayée de la zone humide du « Bois des Chagnasses »

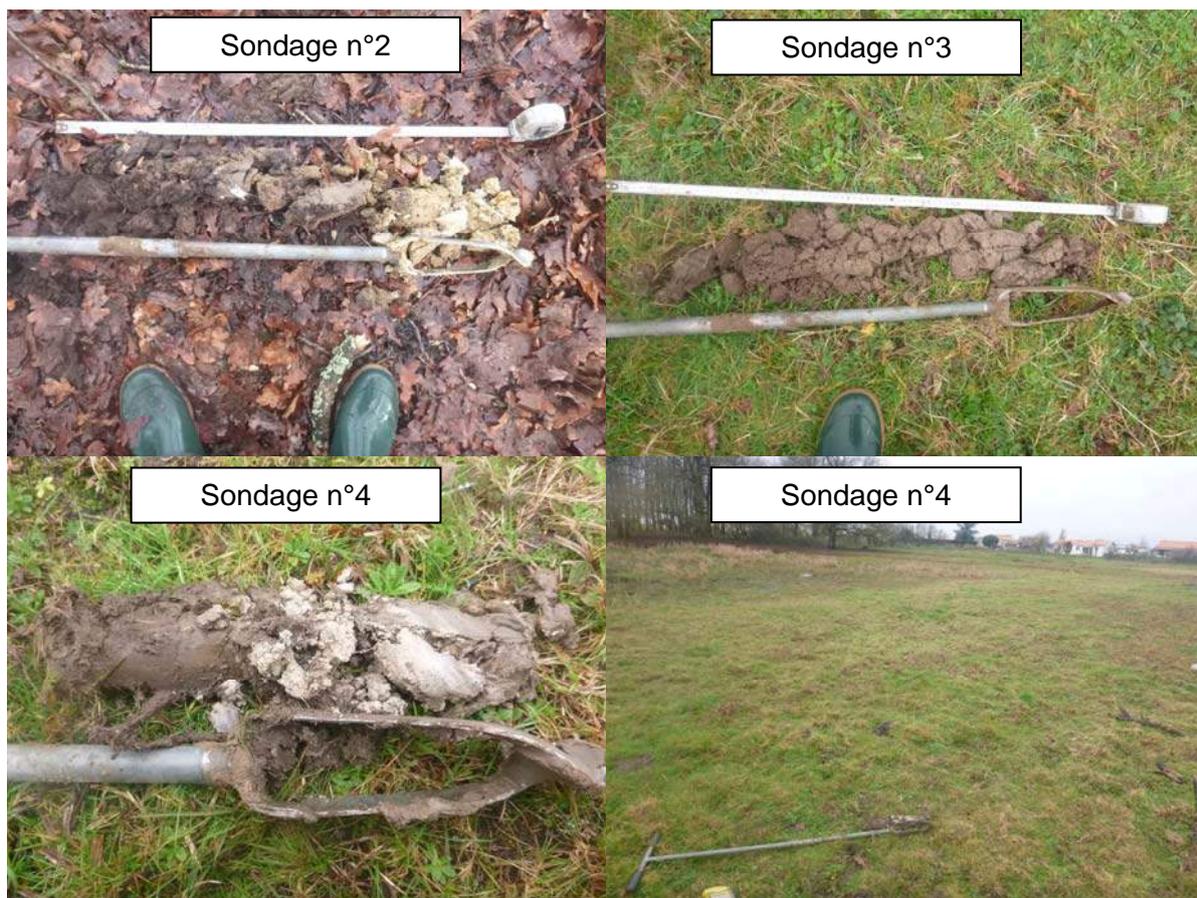
Les 3 sondages réalisés dans la partie « humide » ont montré un degré d'hydromorphie important (classes V à VI) avec la nappe présente à 50 cm par endroits.

Photo 27 : Sondages n°2, 3 et 4, zone humide du « Bois des Chagnasses »
