ETUDE COMPLEMENTAIRE DE DELIMITATION DES ZONES HUMIDES DU BASSIN VERSANT DE LA SEUDRE

février 2016

**SYNDICAT MIXTE D'ACCOMPAGNEMENT
DU SAGE SEUDRE**

SOCIETE D'ÉTUDES GENERALES D'INFRASTRUCTURES

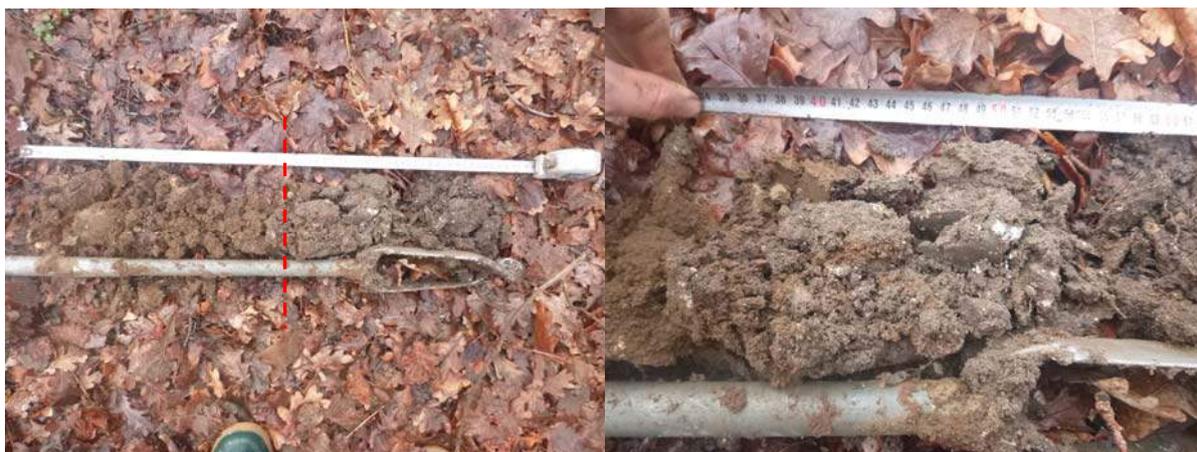
Un sondage a également été réalisé au niveau de la partie remblayée pour savoir si le caractère humide du sol pouvait se retrouver. Le sondage s'est avéré négatif avec mise en évidence de deux couches de matériaux différents.

Photo 28 : Sondage n°1, « Bois des Chagnasses »

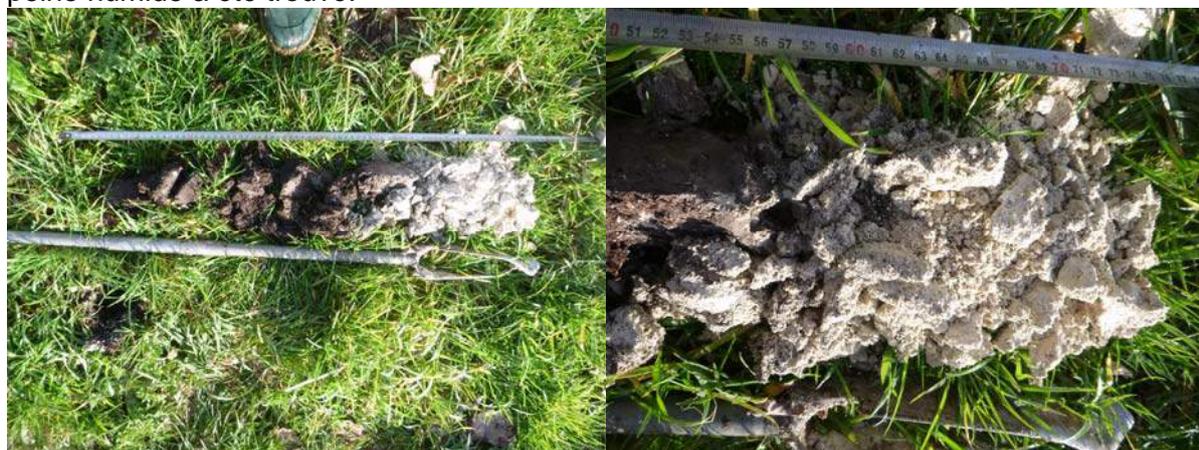
Le sondage n°1 ne met en évidence aucune trace d'oxydation à 70 cm, du calcaire friable à peine humide a été trouvé.

Photo 29 : Sondage n°1, Zone 9

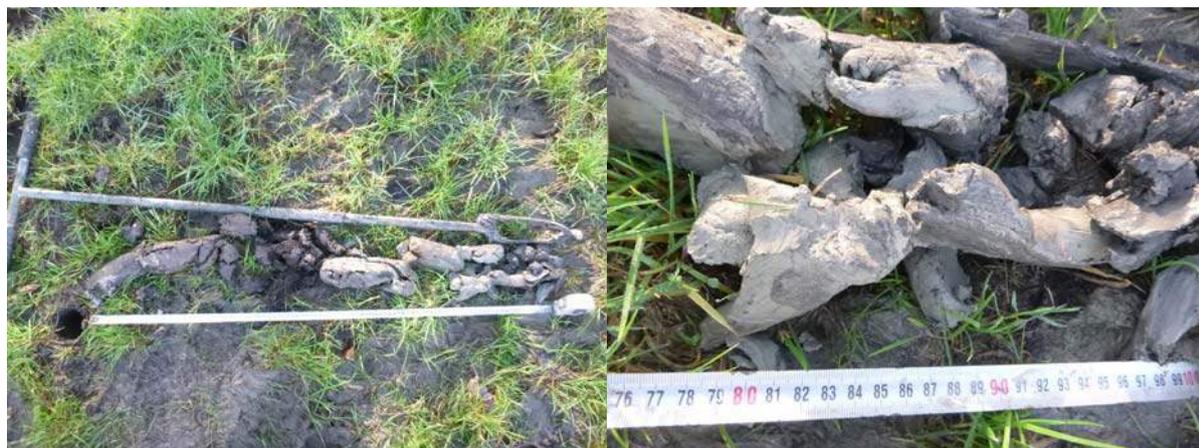
Le sondage n°2 a été réalisé pour avoir une idée du type de sol dans la partie humide. Le sondage met en évidence un gley dès 50 cm surmonté d'un horizon histique dès 40 cm.

Photo 30 : Sondage n°2, Zone 9

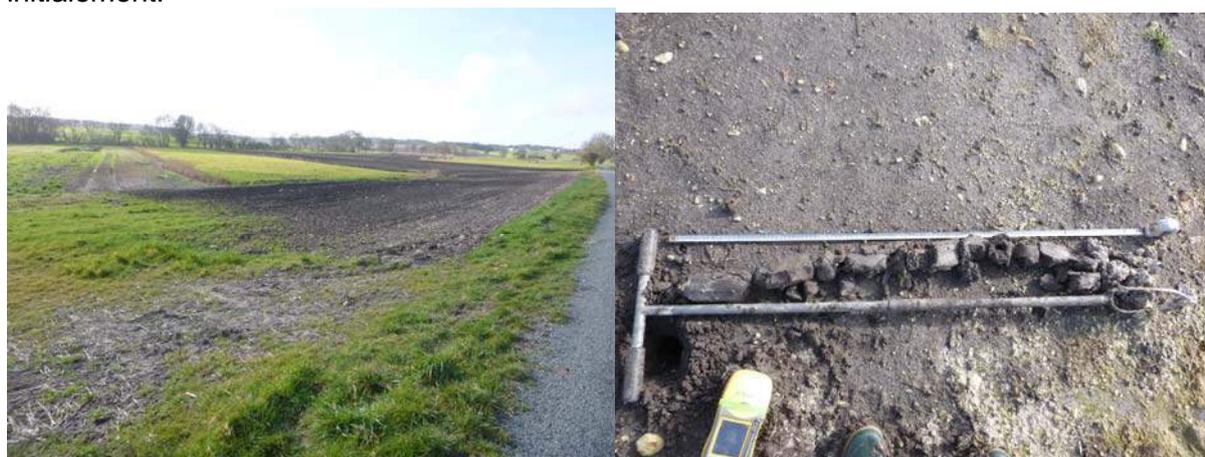
Le sondage n°3 a été réalisé dans la partie Nord de cette zone. Il a confirmé que la zone humide ne remonte pas jusqu'au chemin d'exploitation comme cela avait été délimité initialement.

Photo 31 : Sondage n°3, Zone 9

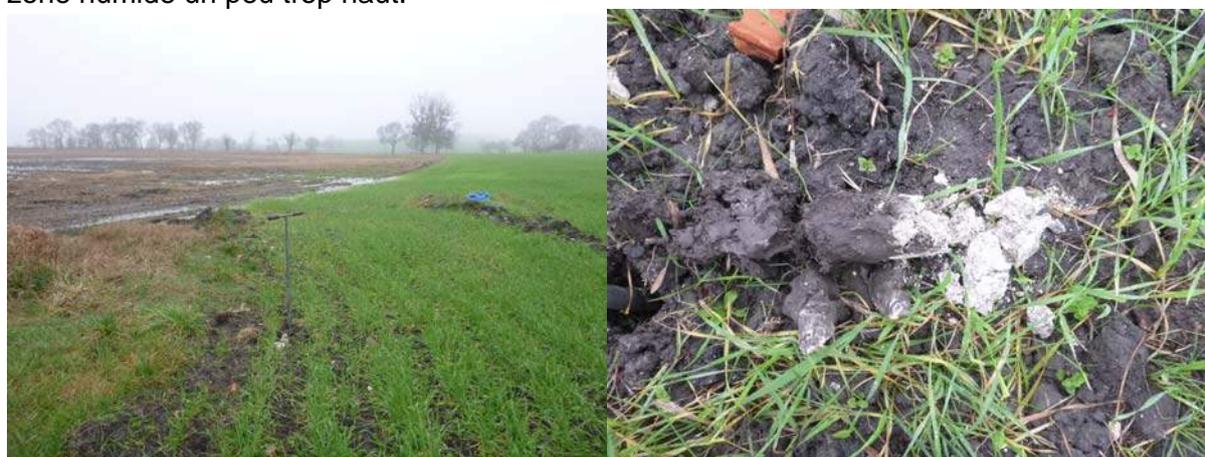
Photo 32 : Sondage n°4, Zone 9

Le sondage n°4 met en évidence le socle calcaire à faible profondeur.

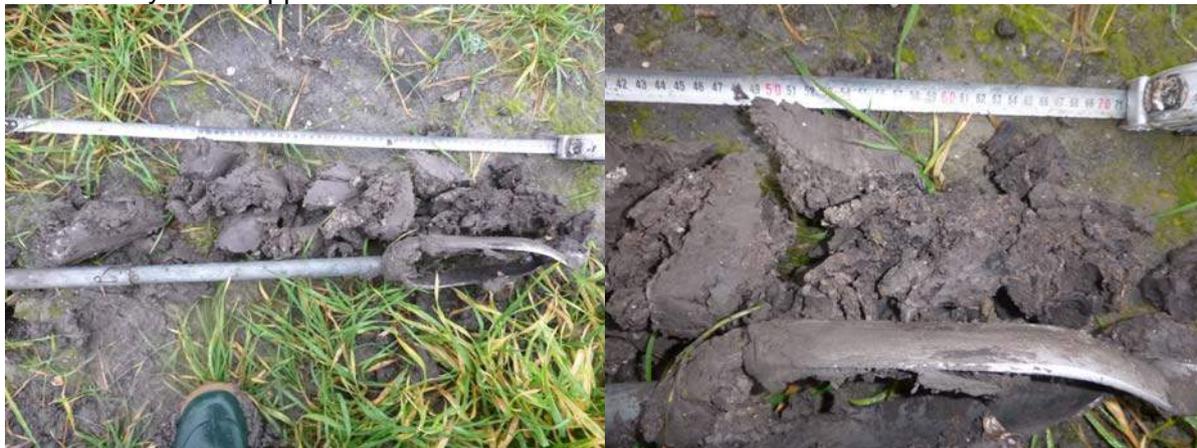
Le sondage n°5, met en évidence que la zone humide ne remonte pas si haut, les premières traces d'oxydation apparaissent à 60 cm.

Photo 33 : Sondage n°5, Zone 9

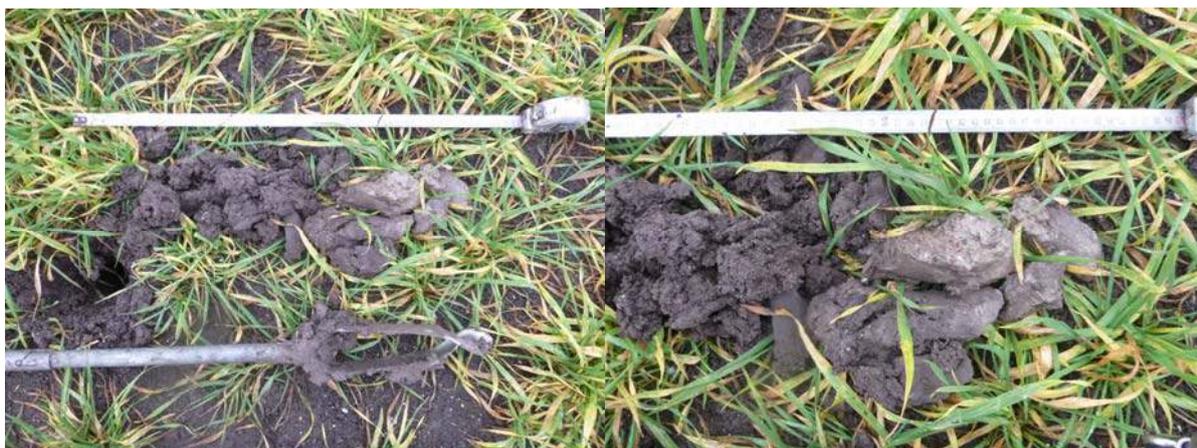
Le sondage n°6, met en évidence que la zone humide coupe bien le coin de la parcelle, au-delà du fossé. Les premières traces d'oxydation apparaissent dès 40 cm.

Photo 34 : Sondage n°6, Zone 9

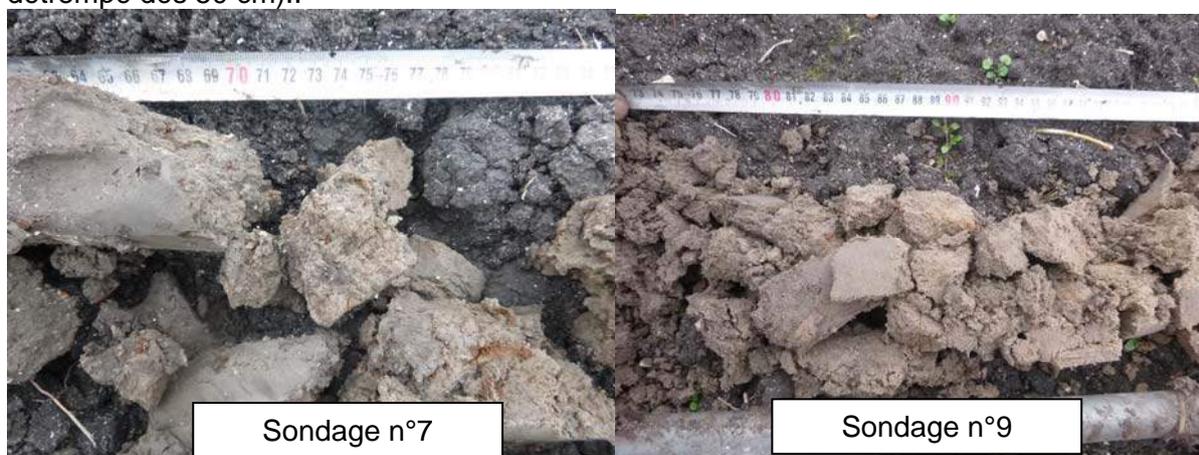
Les sondages 7 (oxydation à 70 cm) et 9 montrent bien que la zone humide ne remonte pas si haut mais le sondage n°8 montre qu'elle ne commence pas au niveau du canal (horizon détrempé dès 50 cm)..

Photo 35 : Sondages n°7 et 9, Zone 9
