EFFACEMENT DE DEUX BARRAGES

Masse d'eau AR50 la Selle (Escaut)

Communes de Le Cateau-Cambrésis - Solesmes

CONSTRUCTION D'UNE PASSE À POISSONS

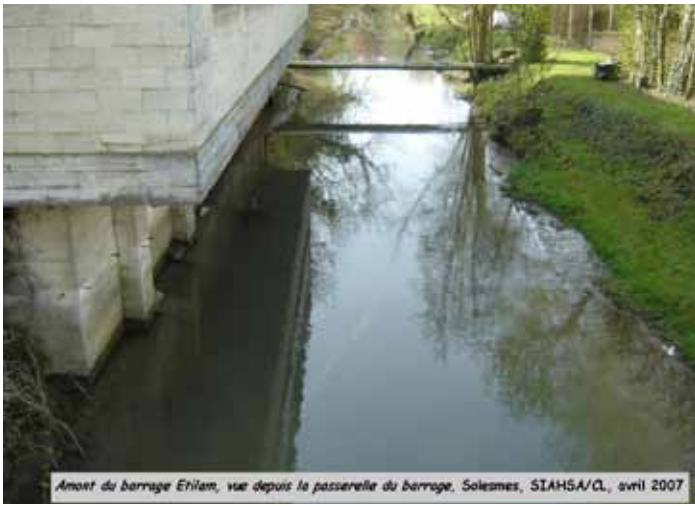
Amont du barrage Etlem, vue depuis la passerelle du barrage, Solemes, SIAHSA/CL, avril 2007

Pour ce qui concerne l'effacement de l'ouvrage de Solesmes, un **curage amont a été entrepris pour l'ouvrage Etilam** car celui-ci n'avait quasiment jamais été ouvert, et une accumulation importante de vases potentiellement contaminées était adossée au pied de l'ouvrage. Cette opération a été prise en charge techniquement et financièrement par le gestionnaire du site (Arcelor Mittal Real Estate France).

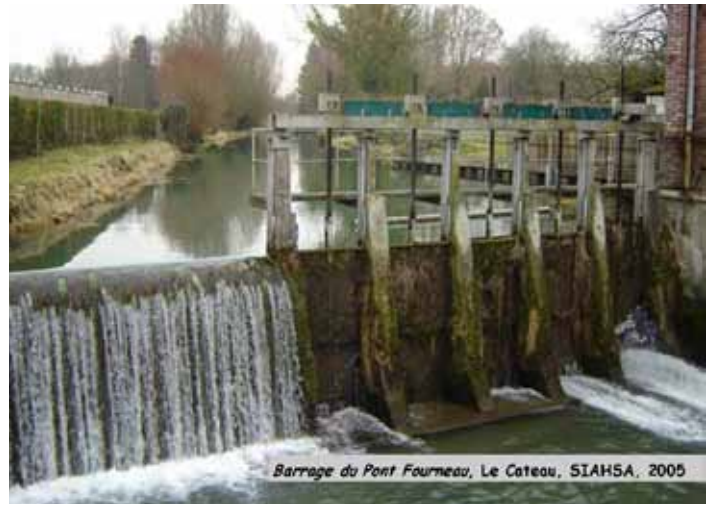
Barrage du Pont Fourneau, Le Coteau, SIAHSA, 2005

Pour les 2 ouvrages, les travaux ont consisté en la **suppression des ouvrages superficiels (vannes et jambages)** ; les seuils en bon état ont été conservés afin d'éviter toute érosion régressive. Dans le but de limiter les impacts du démantèlement, un **ouvrage de rétrécissement** (= risbermes avec plantations) a été réalisé en amont de chacun des barrages. Celui-ci a pour but de freiner les crues et d'assurer une lame d'eau suffisante en période d'étiage sévère pour la remontée piscicole. De même, un **pré-seuil** a été édifié en aval et à proximité immédiate des barrages démantelés pour que les poissons puissent remonter correctement le cours d'eau au niveau des seuils résiduels.

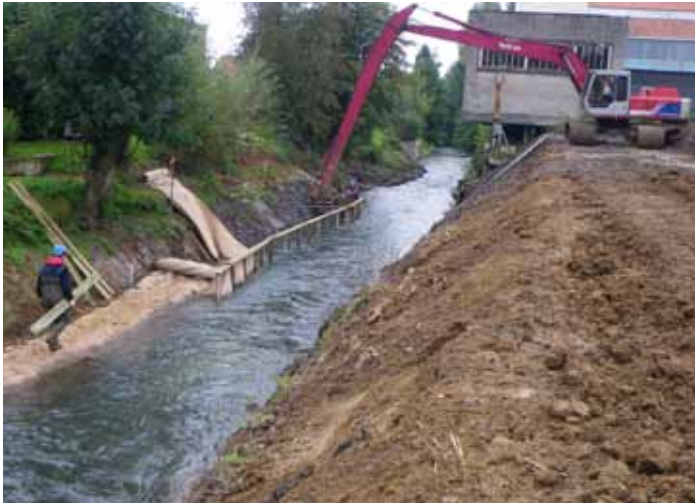
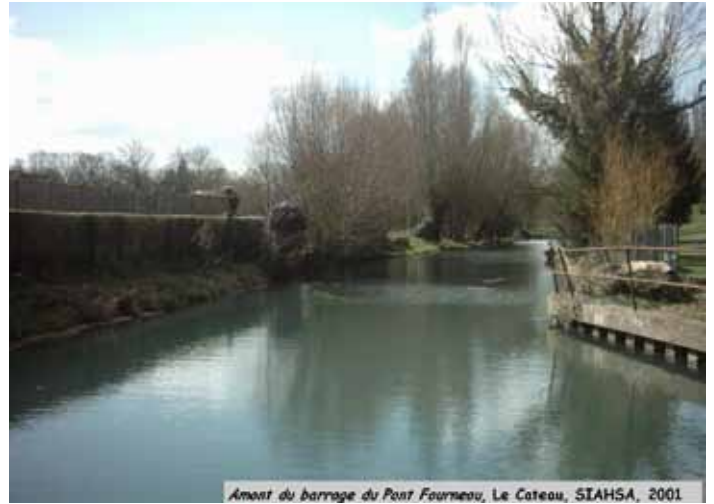
Amont du barrage du Pont Fourneau, Le Coteau, SIAHSA, 2001

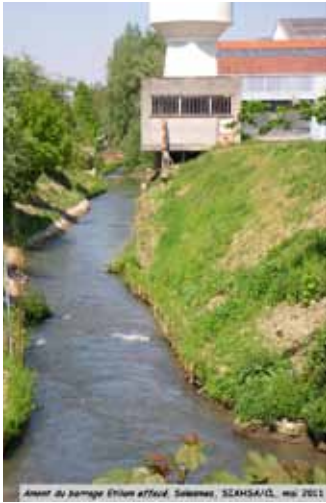
3 mois après

Amont du barrage Etlem affecté, Solemes, SIAHSA/CL, mai 2011

Les berges nouvellement mises à nu, notamment sur le site Etilam, ont nécessité un retalutage, et la fixation de celles-ci par génie végétal (**bouturage, fascinage**).

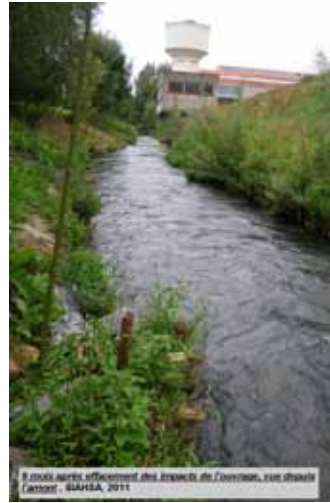
9 mois après effacement des impacts de l'ouvrage, sur site de Le Coteau, SIAHSA, 2011

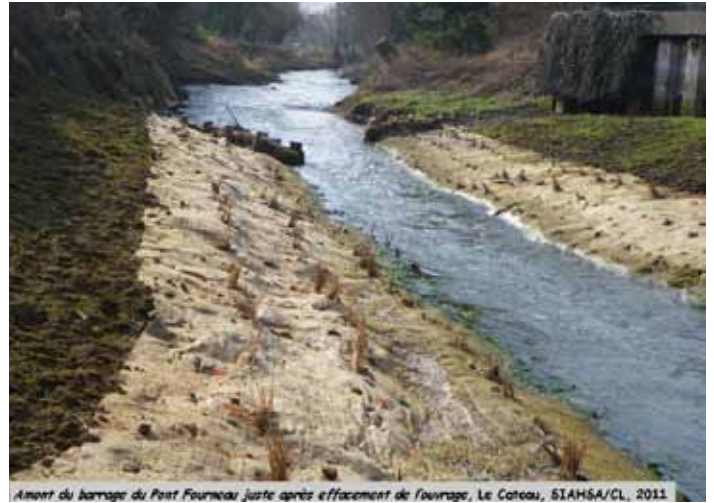
Amont du barrage du Pont Fourneau juste après effacement de l'ouvrage, Le Coteau, SIAHSA/CL, 2011

On constate très nettement le rétablissement du profil en long de la rivière. Le reméandrage, ainsi que les apports granulométriques, devraient accentuer la constitution de différents faciès d'écoulement. On note une reprise rapide des plantations réalisées. Des mesures géomorphologiques et biologiques ont été réalisés avant travaux. Le suivi consistera en la réalisation de nouvelles mesures à n+2 au minimum. Le transit sédimentaire naturel et la libre circulation des poissons sont néanmoins rétablis sur cette partie de cours d'eau. Les premiers relevés piscicoles post travaux (effectués par la Fédération de pêche du Nord) sont encourageants : la densité en Truites Fario (espèce repère), à tous ses stades développement, est importante. A l'issue des travaux, il faut signaler l'observation de Lamproies de Planer, espèce nouvellement détectée pour la Selle, avec en plus des densités exceptionnelles dans le département du Nord : 37 individus pour 100 m².

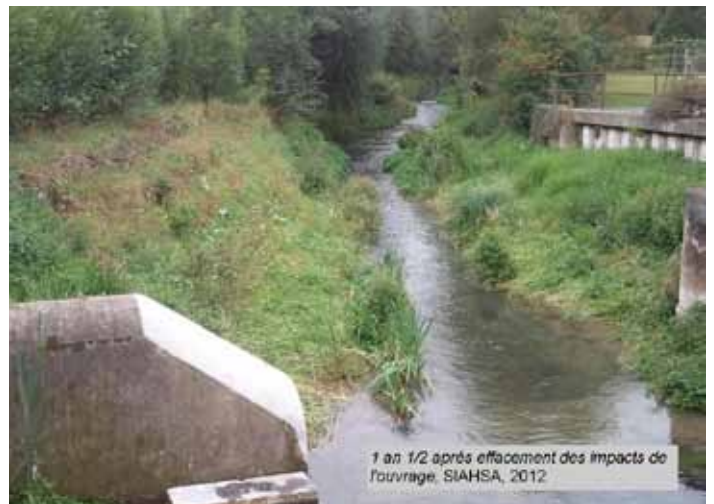
1 an 1/2 après effacement des impacts de l'ouvrage, SIAHSA, 2012

De plus, dans le but d'accroître la diversification des écoulements et le nombre d'habitats piscicoles, des **recharges granulométriques** et des **cache piscicoles** ont été réalisées en amont et en aval des anciens barrages.

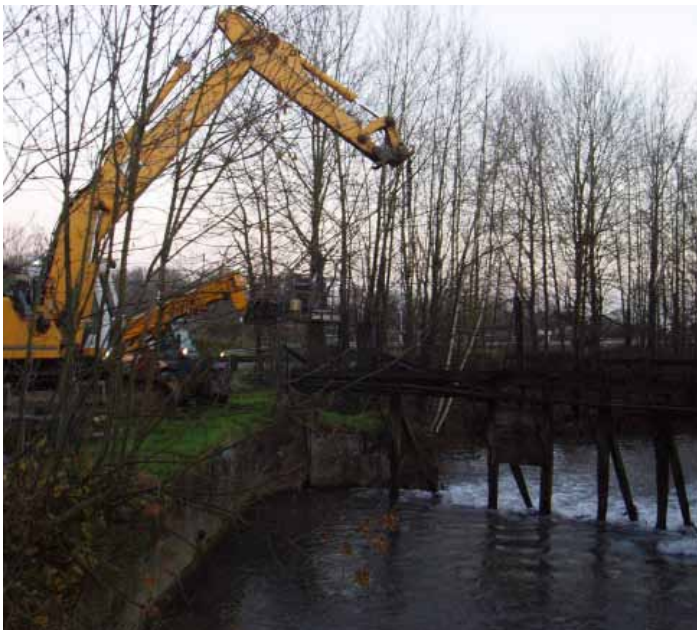
Démontage de la structure des anciennes vantelleres

Avant (Crédit photo : SmageAa)

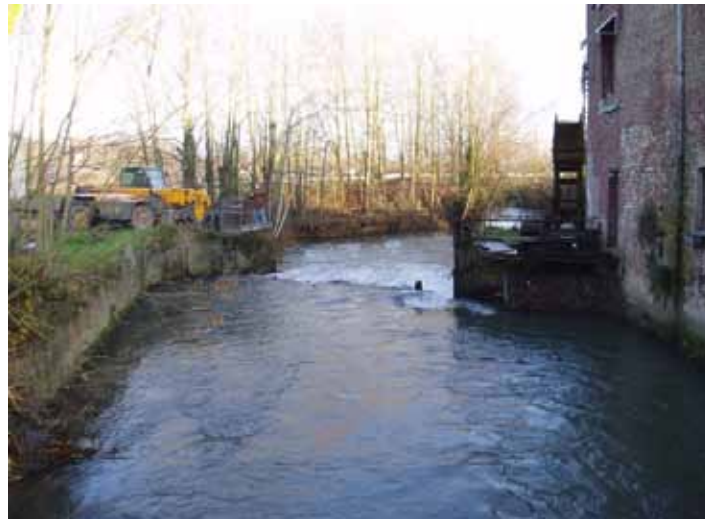
Après (Crédit photo : SmageAa)

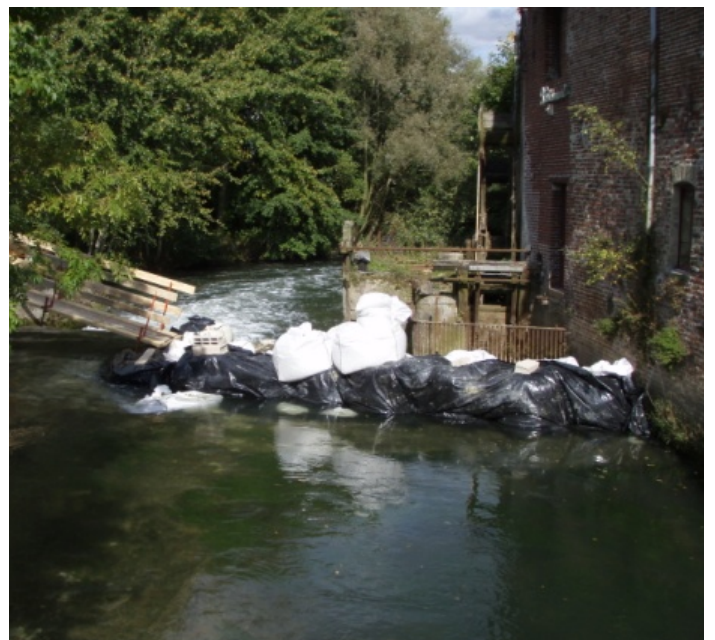
Déviation temporaire des écoulements pour permettre le début des travaux

Construction de la passe à poissons (Crédit photo : SmageAa)

La passe à poissons réalisée correspond à une passe dite « à ralentisseurs et à macro-plots », et elle est principalement destinée aux Salmonidés (Truites et Saumons), Lamproies et Anguilles.

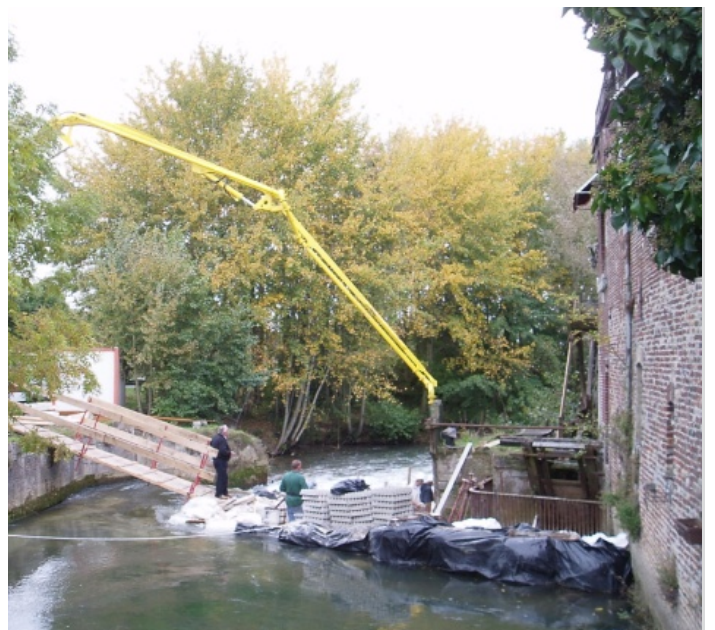
Début des travaux de maçonnerie

Travaux de maçonnerie (Crédit photo : SmageAa)

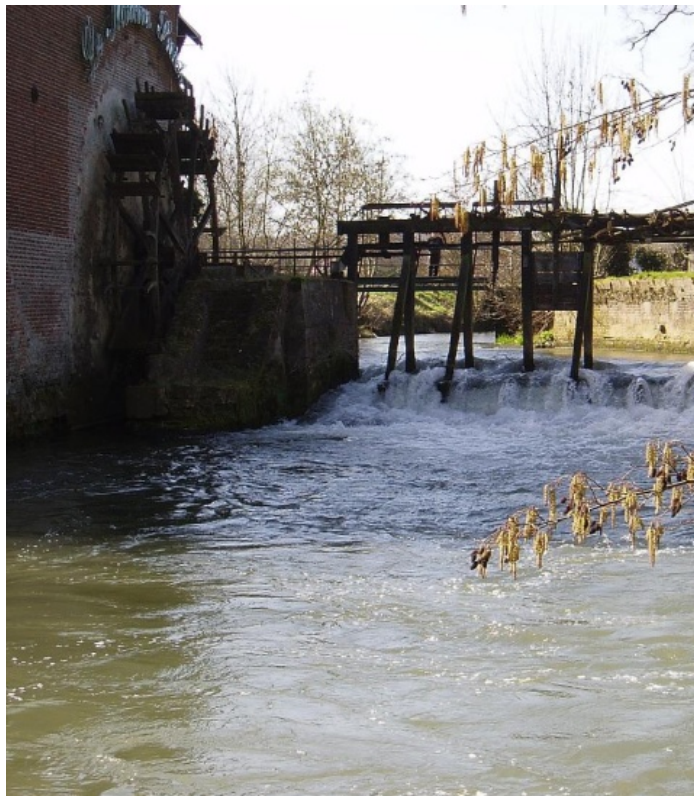
Vue de l'aval avant travaux

Moulin Snick avant travaux (Crédit photo : SmageAa)

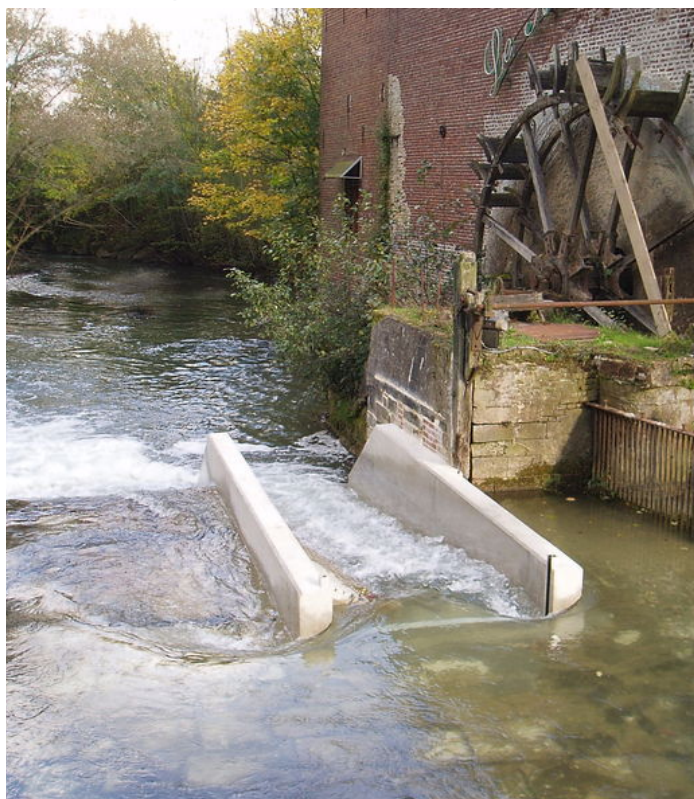
Vue de l'amont après travaux

Moulin Snick après travaux (Crédit photo : SmageAa)

La construction de cette passe à poissons améliore considérablement les conditions d'accès aux zones «amont». Le suivi écologique de l'opération est réalisé au travers de l'étude d'évaluation écologique du plan de gestion

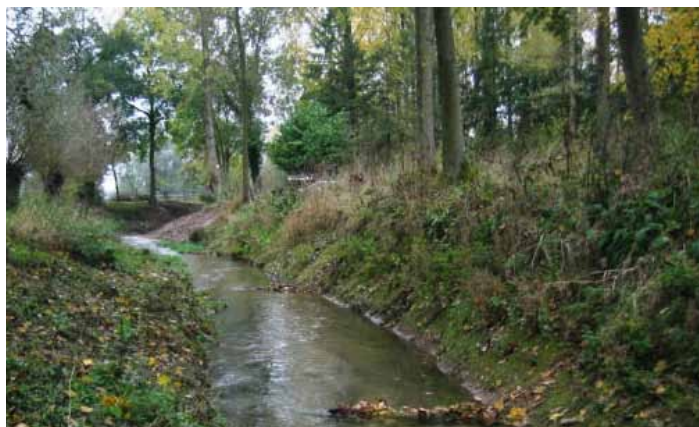
En amont de l'ancien barrage, reméandrage du cours d'eau et diversification des écoulements par la pose d'épis en pieux de saules (5 épis de 1 m de long sur 130 m).

Diversification des écoulements (Crédit photographique : FDAAPPMA 62)

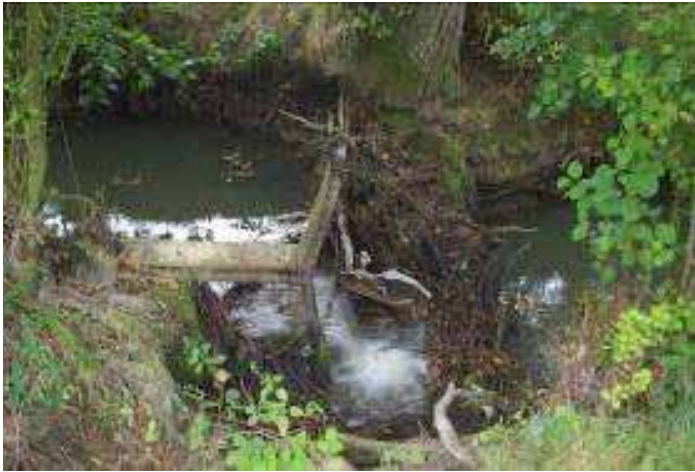
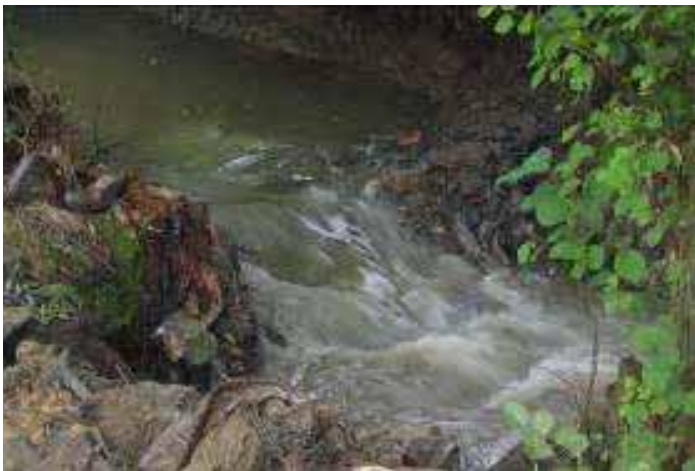
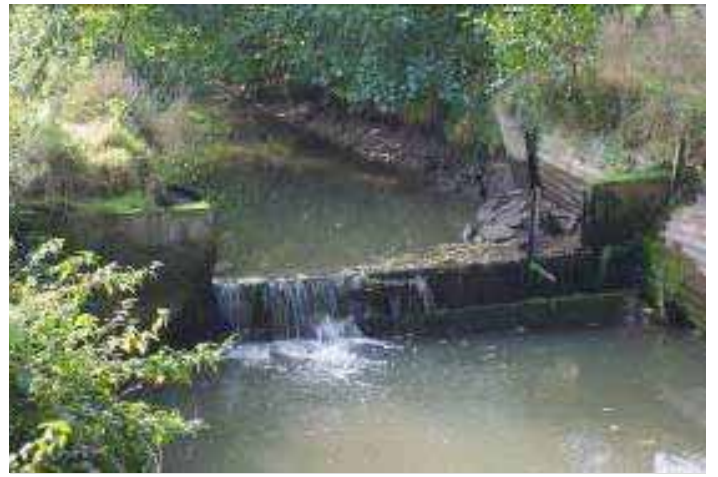
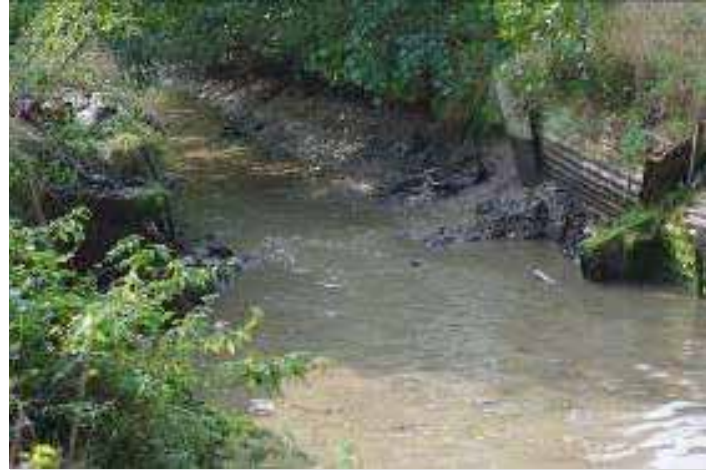
Arasement des seuils

Arasement des anciens seuils (Crédit photo : FDAAPPMA 59)

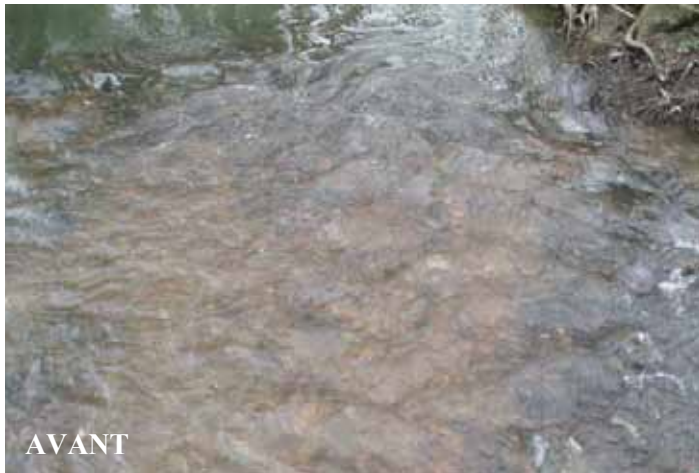
Durant l'hiver suivant les travaux, un relevé des faciès d'écoulement a été réalisé afin de quantifier le gain en surfaces favorables à la reproduction et d'observer la diversification des écoulements sur les secteurs restaurés. Les radiers restaurés permettent la reproduction de la truite avec la présence constatée de nids de ponte. On a pu observer 10 nids de pontes en 2010 contre 5 en 2008.

Etat du substrat avant et après travaux (Crédit photo : FDAAPPMA 59)

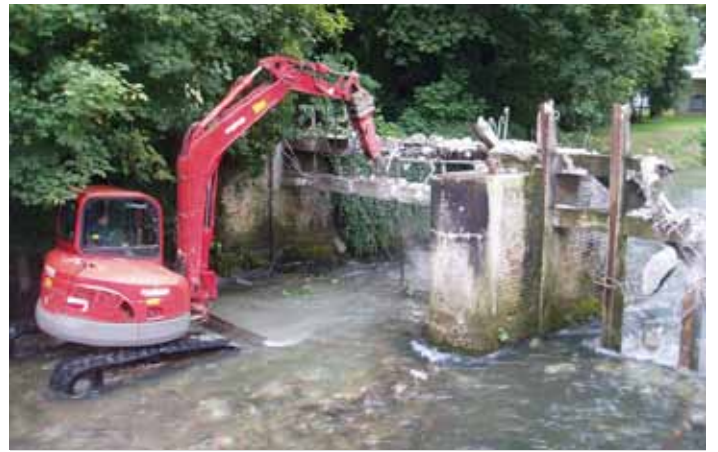
Figure 2 : démontage de l'ancien vannage de la SILL à Wizernes (Crédit photographique : SmaeAa)

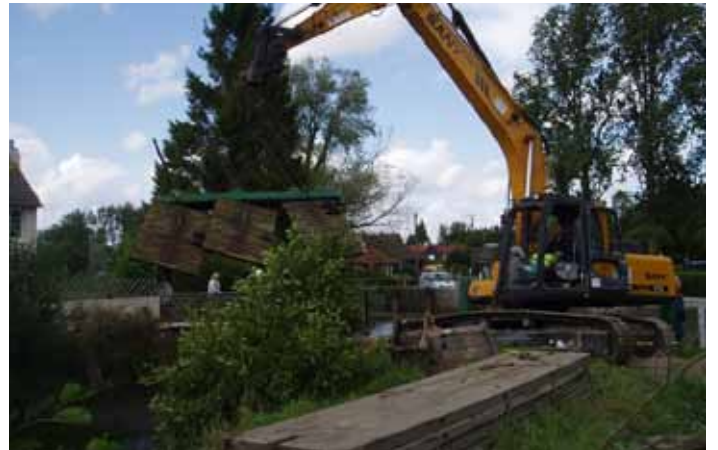
Figure 3 : démontage des vannages de l'ancienne pisciculture de Merck-Saint-Liévin (Crédit photographique : SmaeAa)

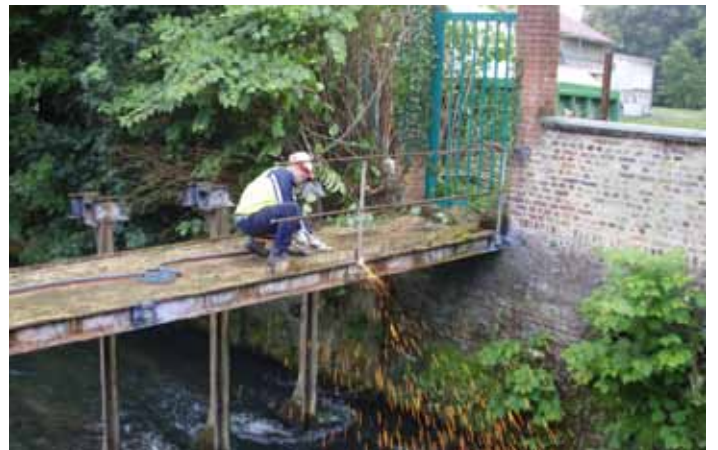
Figure 4 : ancien moulin de Norampac-Avot (Crédit photographique : SmaeAa)

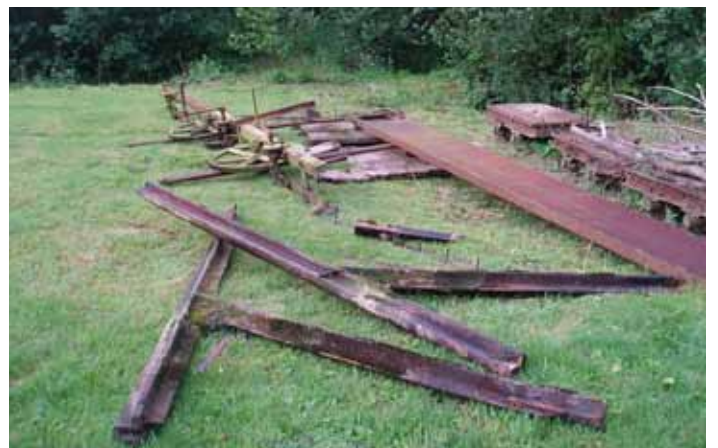
Figure 5 : structures métalliques de l'ancien ouvrage d'Assinghem (Crédit photographique : SmaeAa)

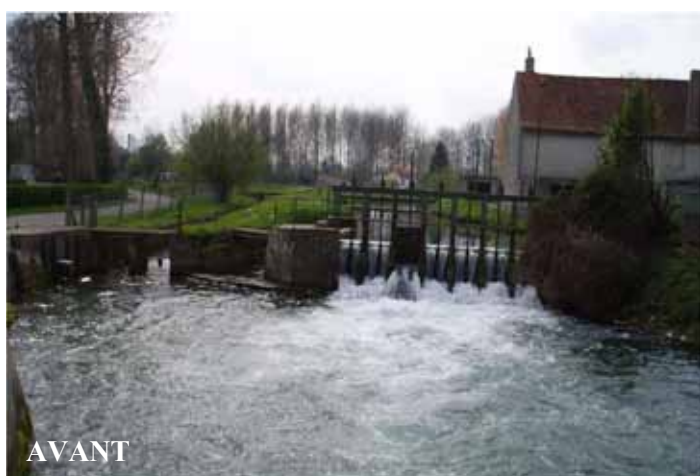
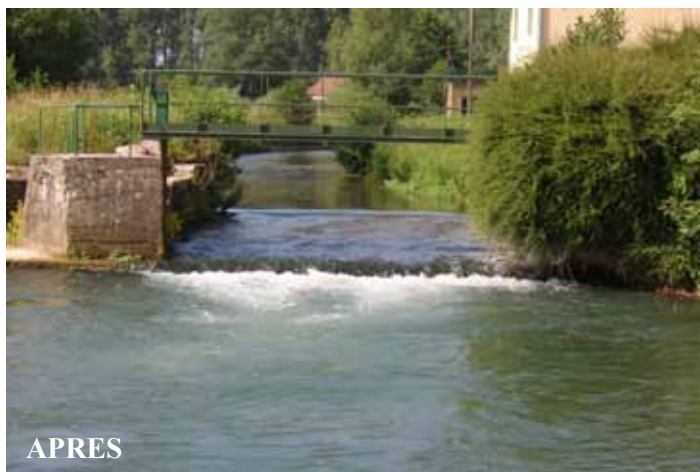
Figure 6 : barrage de Merck-Saint-Liévin avant et après travaux (Crédit photographique : SmageAa)

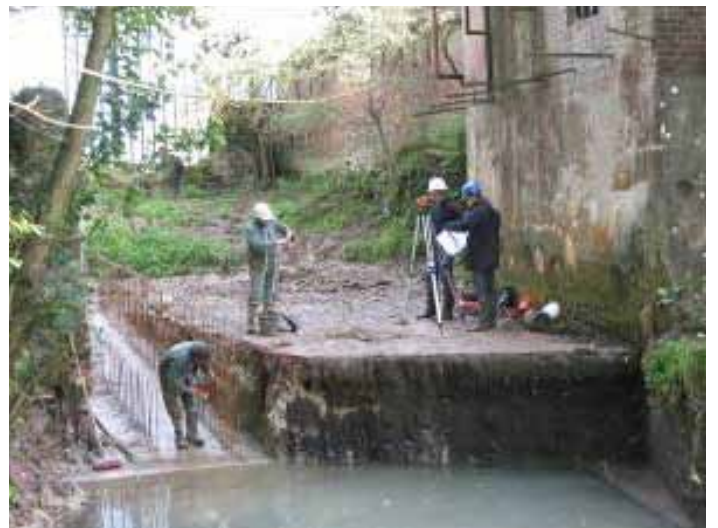
Construction de la passe à poissons vue de l'aval (Crédit photographique : S.M. SAGE Canche)

La passe à poissons est équipée d'une rampe à macro-plots afin de permettre aux anguilles de remonter la Ternoise (présence d'anguille révélée par les inventaires piscicoles) ainsi que des ralentisseurs permettant le franchissement des salmonidés :

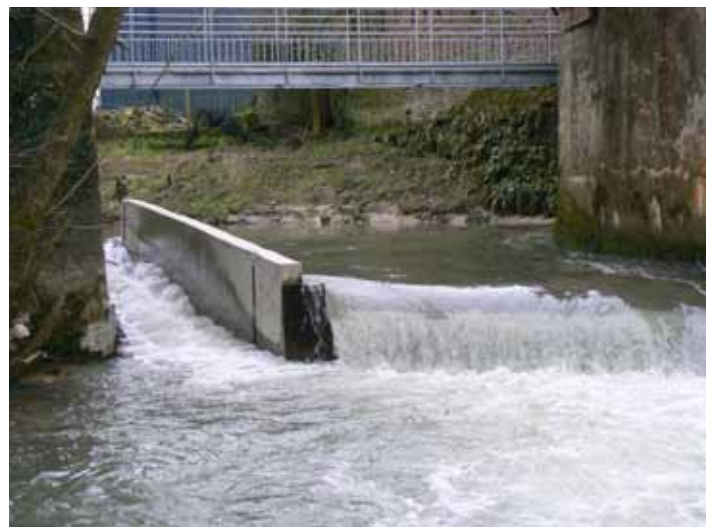
Ouvrage de Teneur après travaux (Crédit photographique : S.M. SAGE Canche)

L'aménagement des ouvrages de la Ternoise a des conséquences positives sur la qualité physico-chimique du milieu. En effet, l'ouverture des barrages est à l'origine d'un retour à un écoulement et à un régime hydrologique naturel, favorable à une meilleure oxygénation des eaux. On observe également un rétablissement de la pente naturelle qui permet à la rivière de retrouver des écoulements diversifiés. Les phénomènes de prolifération végétale liés aux eaux stagnantes à l'amont des ouvrages ont désormais disparu. La reconstitution d'habitats aquatiques différenciés caractéristiques des conditions d'écoulements constitue aussi un aspect positif de ces travaux.

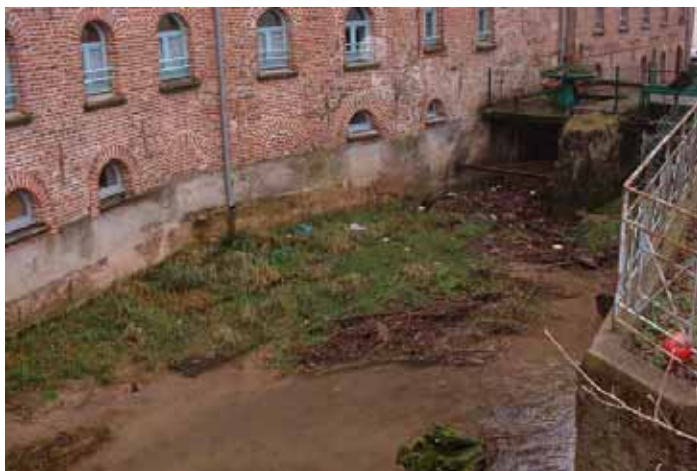
- Mise à sec partielle du lit du cours d'eau par la déviation du débit de la Canche vers la Ternoise par le canal de décharge reliant les deux rivières.
- Curage des sédiments accumulés depuis 1970 (épaisseur de 2 mètres à certains endroits)

Figure 1 : ouvrage faisant obstacle à la continuité écologique, vu de l'amont - accumulation de sédiments (Crédit photographique : S.M. SAGE Canche)

- Démolition du barrage
- La commune a également décidé de détruire un garage situé au-dessus de la rivière qui dénature le paysage. Cette démolition a nécessité des travaux de réfection sur les bâtiments attenants.

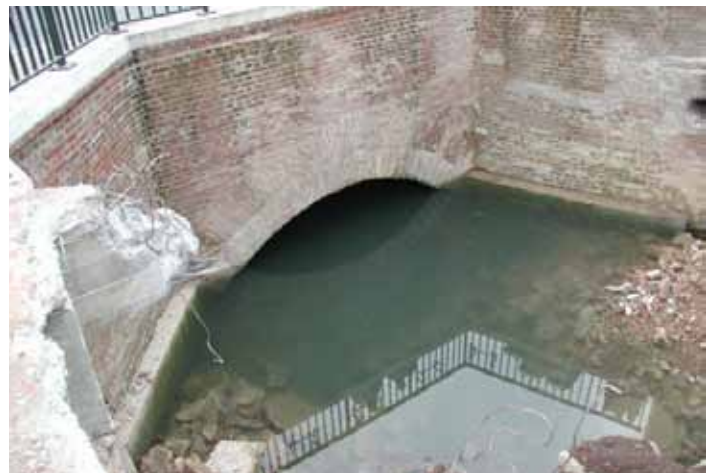
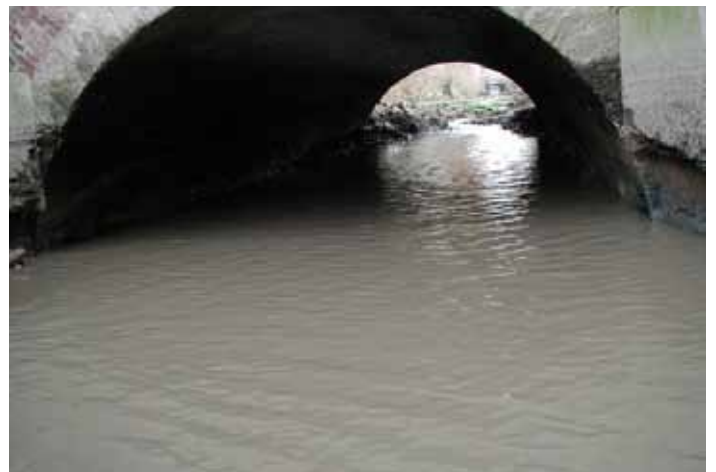
Les travaux de curage ont permis de libérer de façon importante la section d'écoulement sous le pont : la ligne d'eau s'est abaissée de plus de 1,2 mètre.

Figure 2 : le pont à proximité de l'ouvrage avant et après travaux (Crédit photographique : S.M. SAGE Canche)

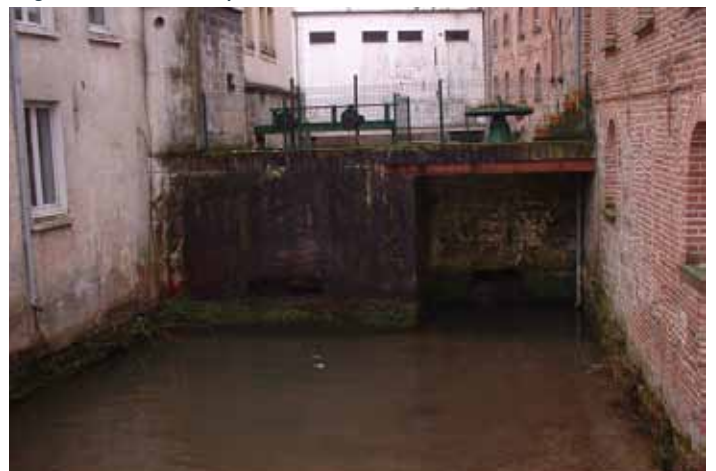
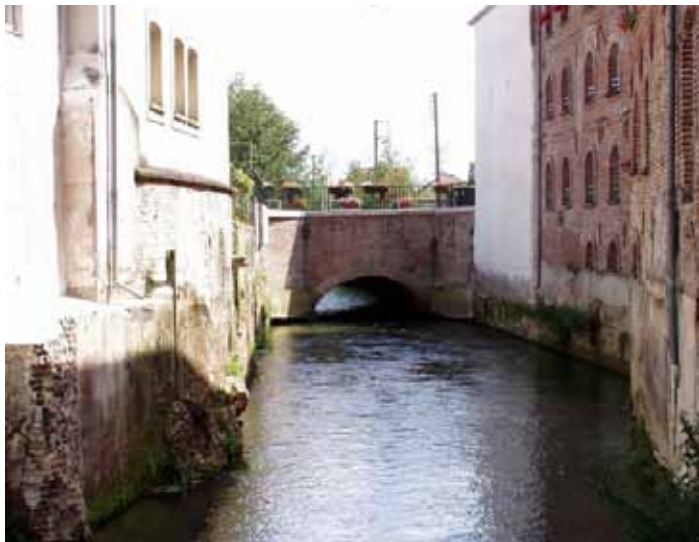
L'ouverture du barrage a contribué à rediversifier les écoulements et les habitats en lit mineur. Cette opération a ainsi rendu accessible 5,8 kilomètres de cours d'eau supplémentaires jusqu'à St Georges aux poissons migrateurs, et des frayères à l'amont ont été recolonisées.

Figure 3 : la Canche avant et après travaux de restauration (Crédit photographique : S.M. SAGE Canche)

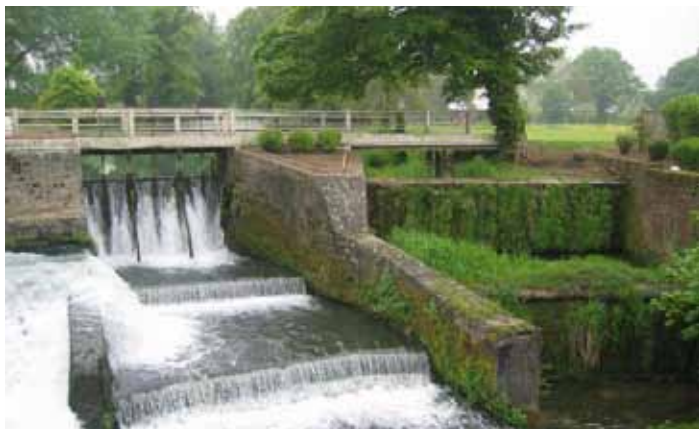
Barrage avant travaux, vue de l'aval (Source : AEAP)

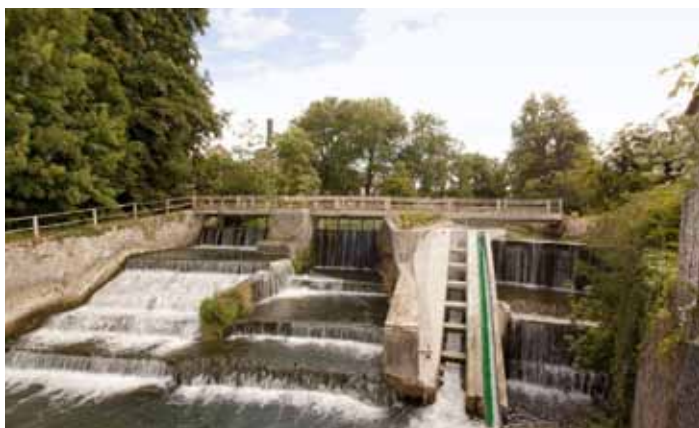
Barrage après travaux, vue de l'aval (Source : AEAP)

1. Construction d'une passe à ralentisseurs adaptée aux salmonidés migrateurs,
2. Construction d'une passe à anguilles de type tapis-brosse,
3. Suppression de l'atterrissement en amont du déversoir pour y aménager des zones de repos,

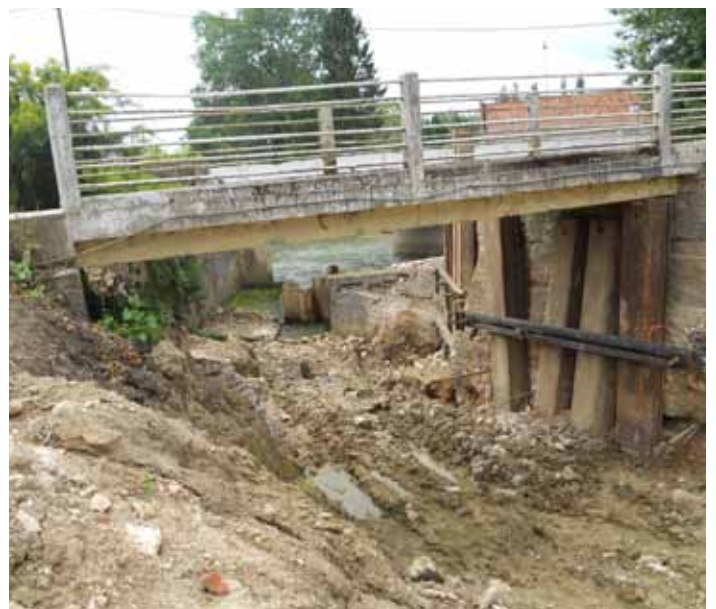
B. Confortement de l'ouvrage

Confortement des bajoyers supportant le génie civil des passes, vue de l'amont (Source : S.M. SAGE Canche)

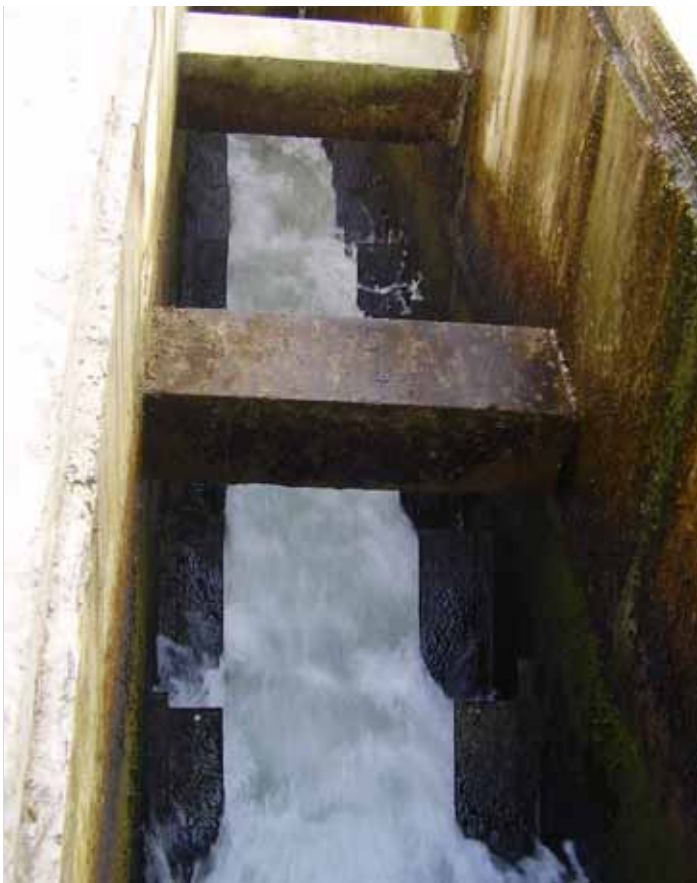
Construction d'une passe à ralentisseurs adaptée aux salmonidés (Source : AEAP)

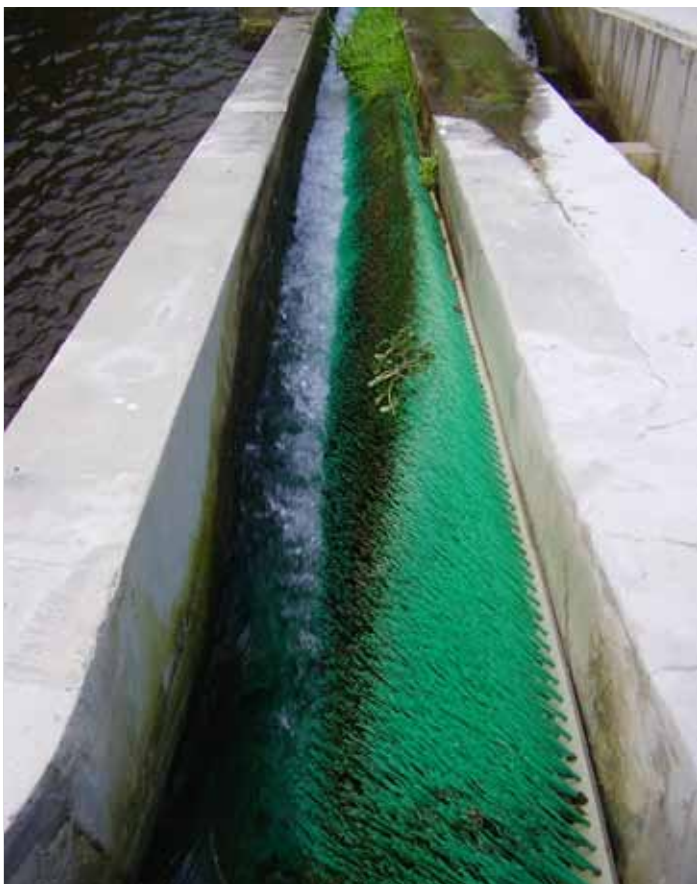
Construction d'une passe de type « tapis-brosse » adaptée aux anguilles (Source : AEAP)

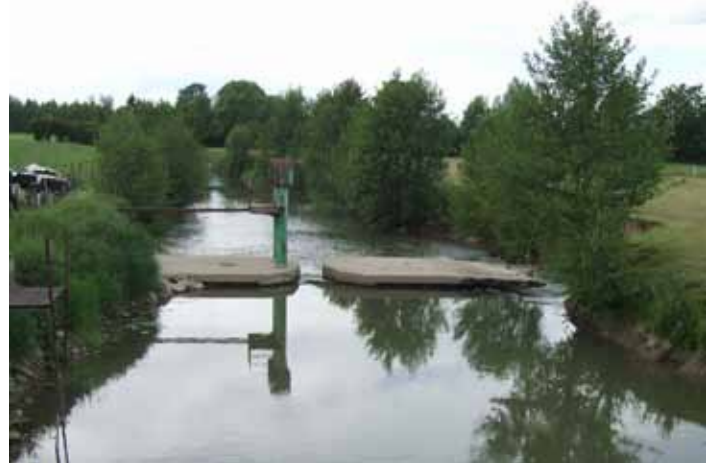
Seuil en août 2008 (Crédit Commune de Taisnières-en-Thiérache)

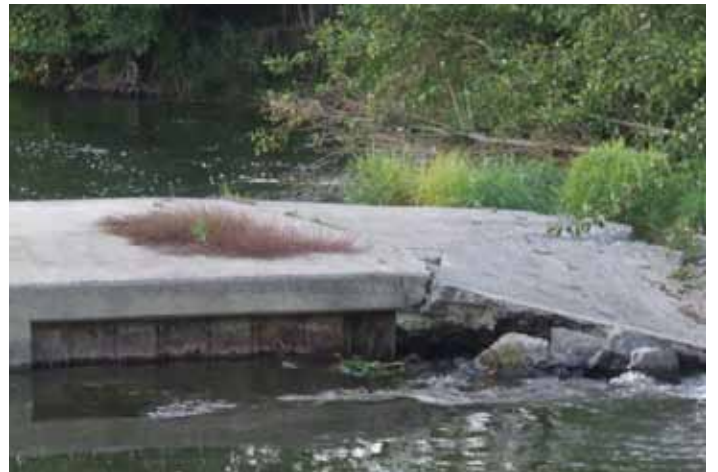
Seuil en septembre 2009 (Crédit Commune de Taisnières-en-Thiérache)

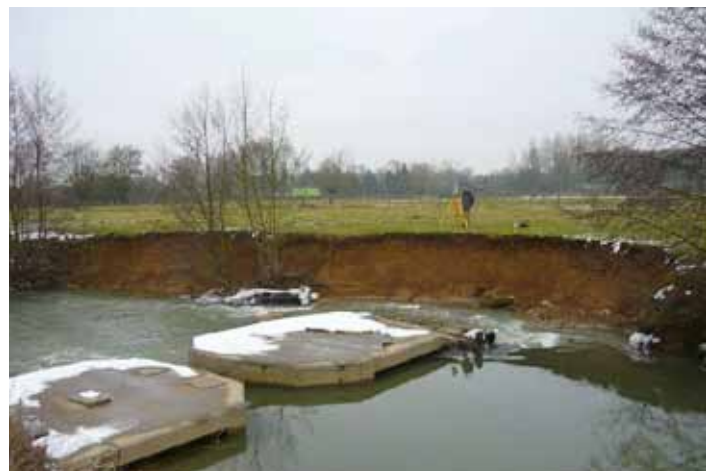
Site avant travaux (Source : DREAL Nord - Pas-de-Calais, 2011)

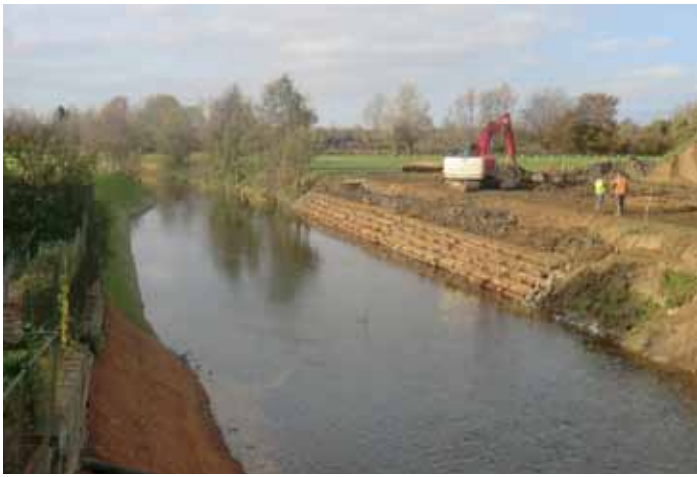
Site en travaux (Source : DREAL)

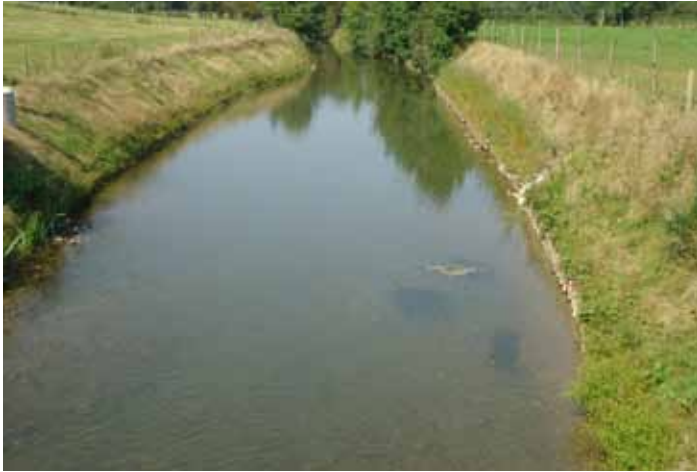
Berges stabilisées et végétalisées (2012- AEAP)

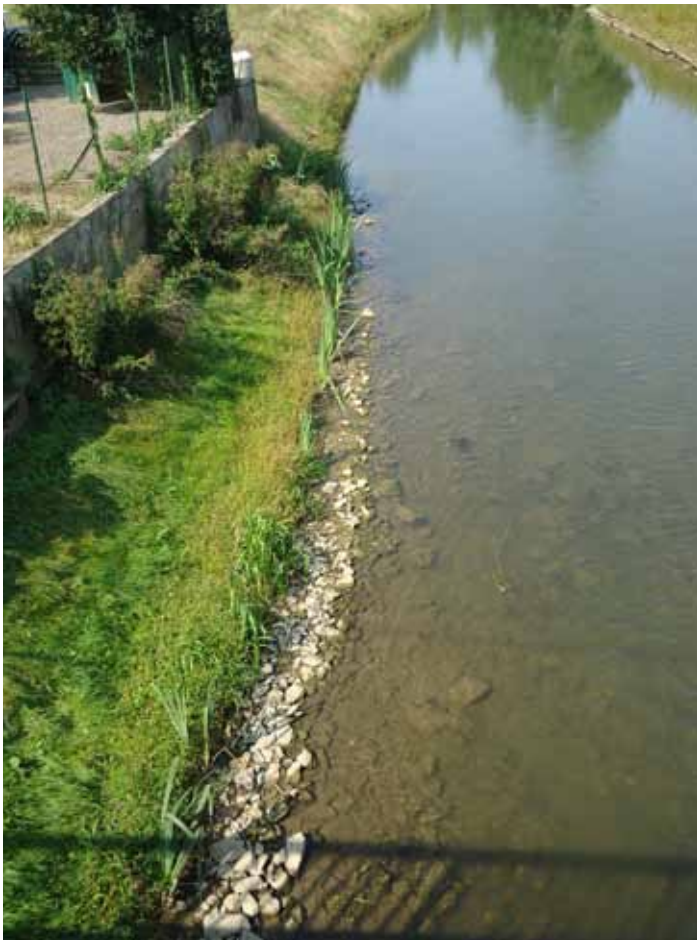
Berges en techniques végétales (2012 AEAP)
