# CRÉATION DE FRAYÈRES SUR LE RUISSEAU SAINT-VAAST

**Commune de Aubin-Saint-Vaast**

# CRÉATION DE FRAYÈRES SUR LA LAWE

Commune de Beugin

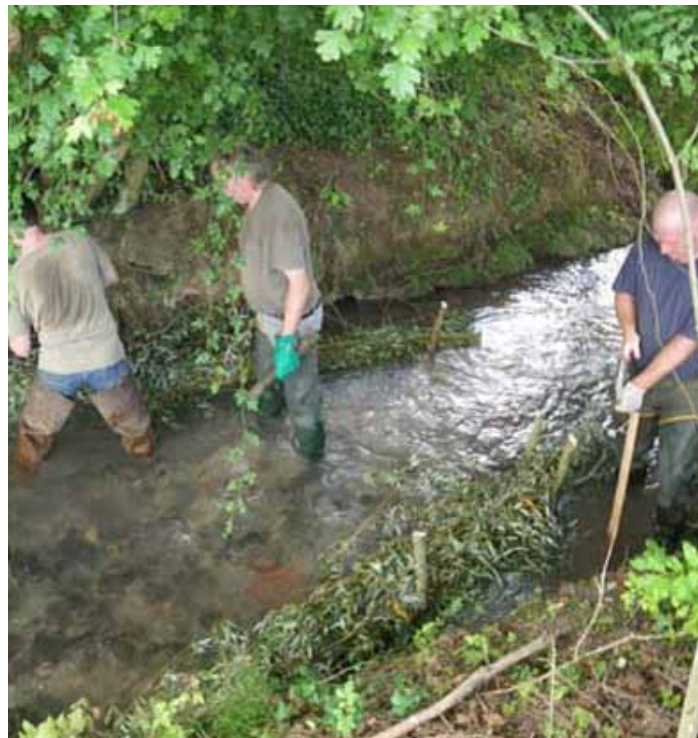
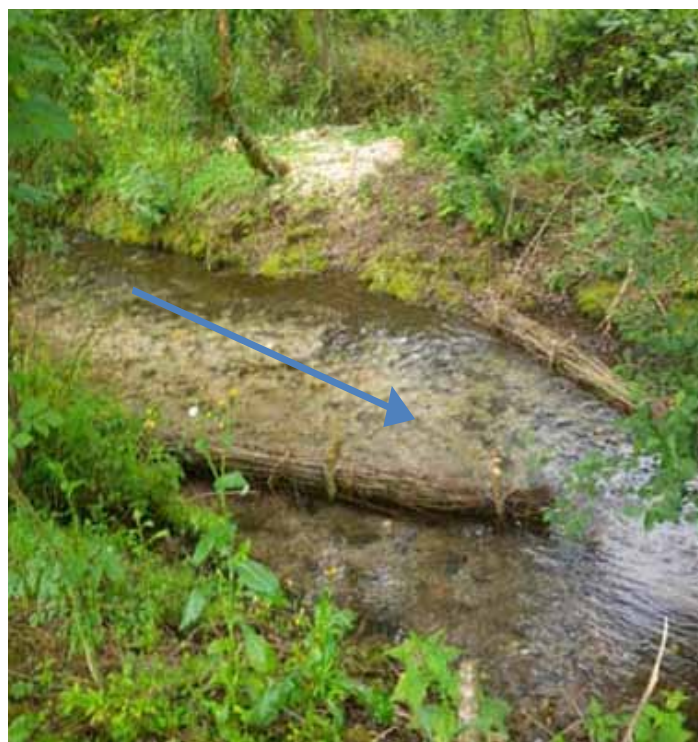
## Pose d'épis

→ Sens de l'écoulement

La pose de déflecteurs a permis de voir réapparaître un substrat granuleux, l'accélération des écoulements génère naturellement le décolmatage du cours d'eau. La recharge localisée des radiers en granulats améliore la fonctionnalité des surfaces favorables à la reproduction.

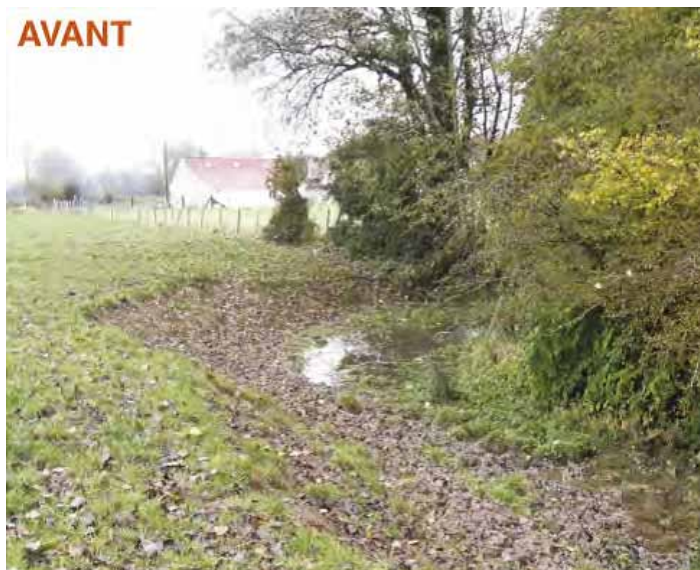
**AVANT**

#### Piétinement du ruisseau par le bétail, ripisylve non entretenue

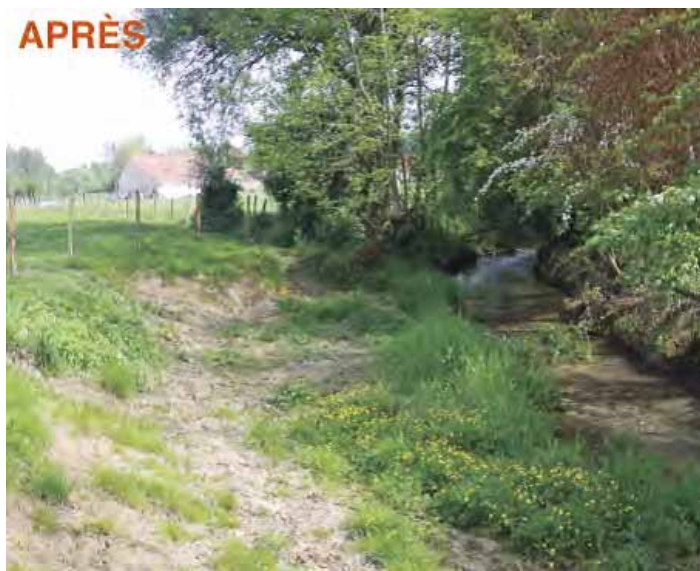
**APRÈS**

Clôture posée, ripisylve entretenue, la végétation commence à coloniser naturellement l'espace modéré

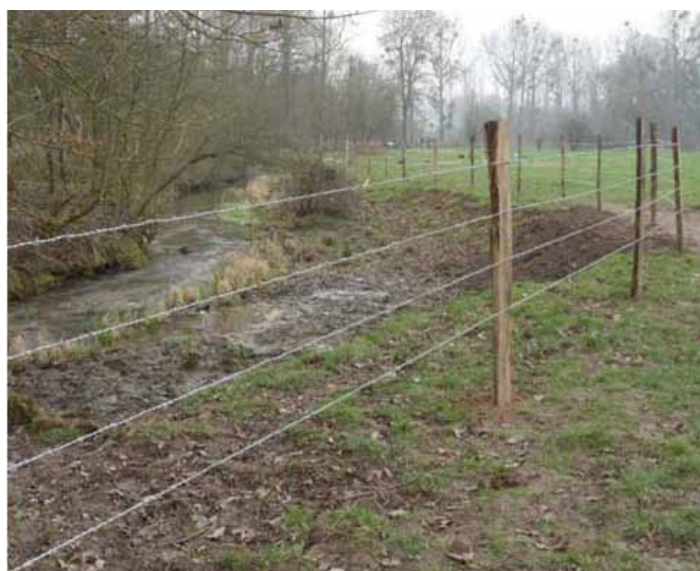
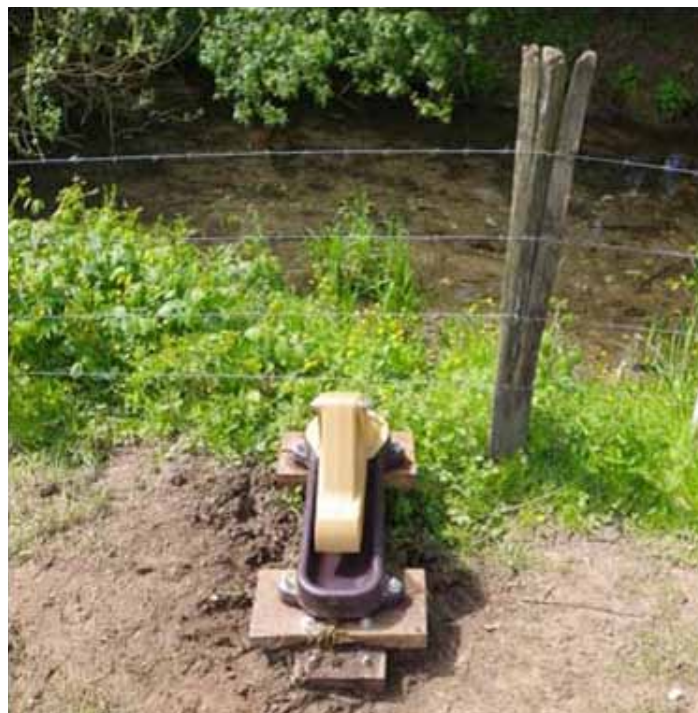
#### Pose de clôtures et d'abreuvoirs

D'autre part, l'installation d'abreuvoirs à museau évite le piétinement du lit mineur, limitant les apports sédimentaires supplémentaires d'une part et la pollution du cours d'eau par les rejets des animaux d'autre part.

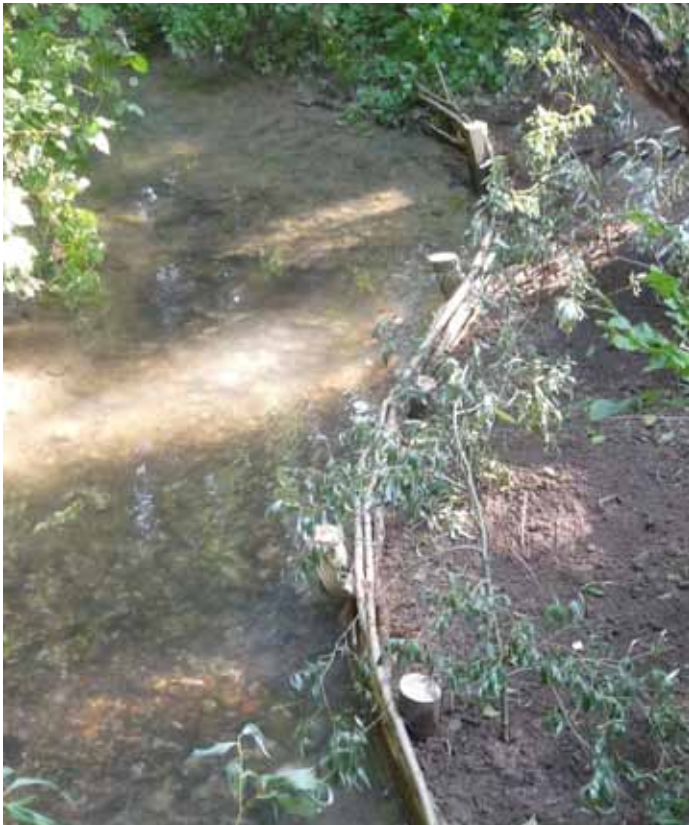
Rétrécissement de la section mouillée par création d'un épi (Crédit photo : FDAAPPMA 62)

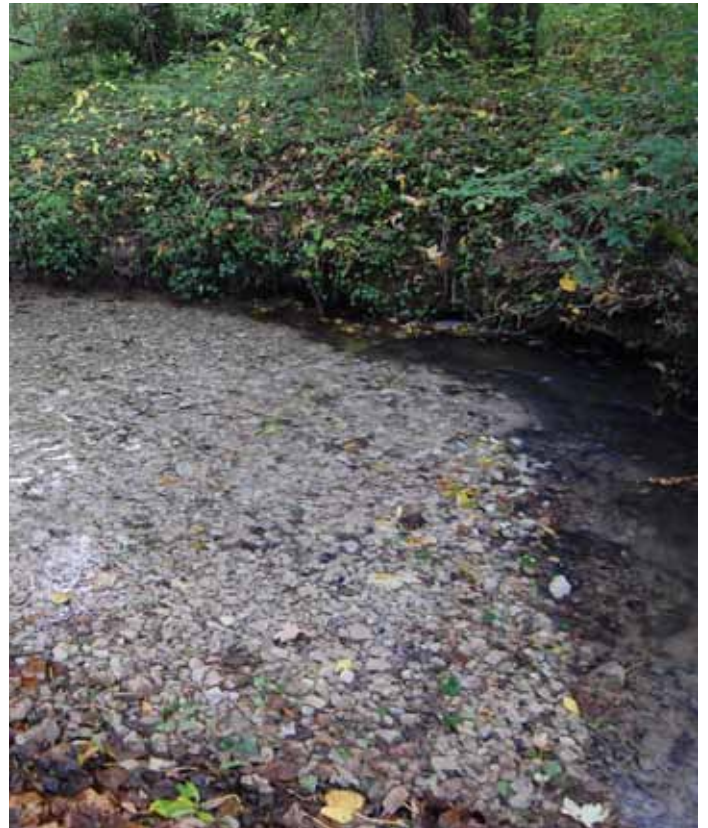
Zone de frayère pour la Truite Fario (Crédit photo : FDAAPPMA 62)

- Recharge granulométrique de 5 radiers pour la reproduction de la Truite Fario (soit environ 60 m<sup>2</sup>).

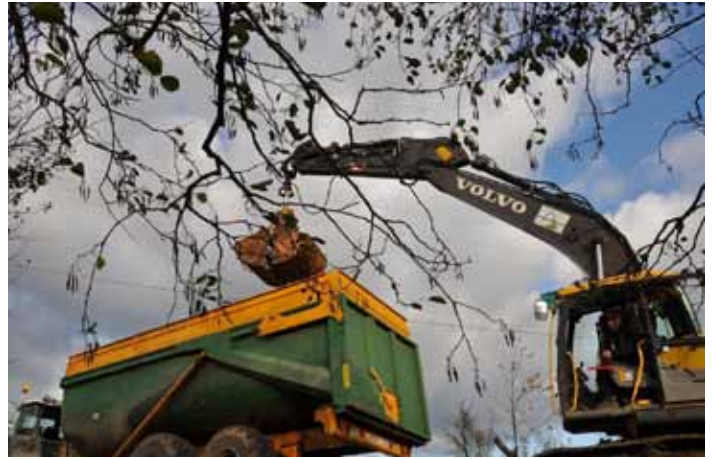
Préparation du granulat (crédit photo : FDAAPPMA 59)

Les cailloux de différentes granulométries sont directement déposés dans le lit mineur (par une pelleteuse) aux endroits préalablement balisés. Neuf frayères sont ainsi créées sur un linéaire d'environ 300 mètres.

**Remarque :** la granulométrie a été choisie en fonction de la taille définie pour les espèces Truite Fario et Chabot. (Arrêté du 23 avril 2008).

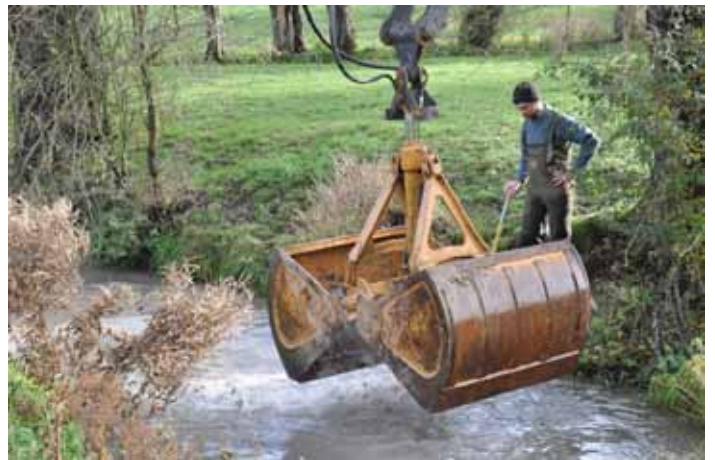
Recharge granulométrique en cours (crédit photo : FDAAPPMA 59)

Un total de 92 m<sup>3</sup> de gravier (150 tonnes) a été utilisé pour ces travaux de restauration pour un linéaire cumulé de radier de 90 m.

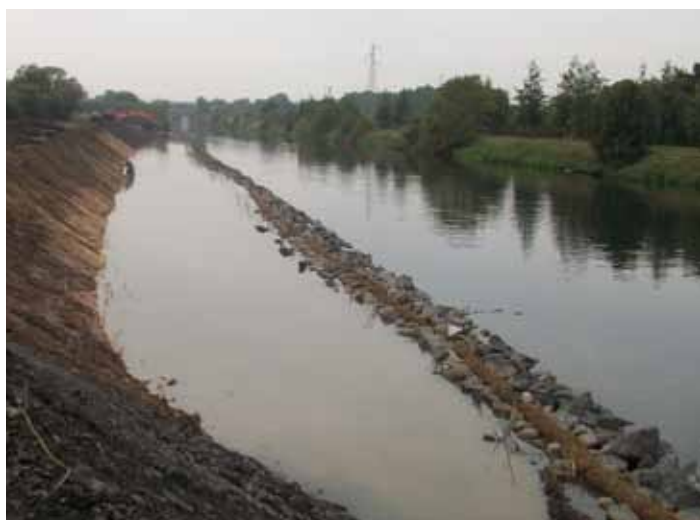
### Création de la frayère en 2010

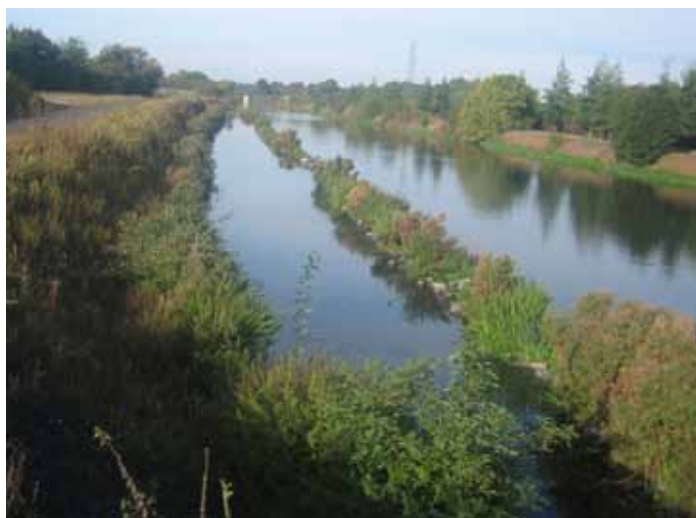
### La frayère en 2012

Il est à noter que les canards et rats musqués ont dégradé les végétaux ce qui limite le taux de reprise des végétations. Cela s'est malheureusement vérifié de façon importante sur les radeaux végétalisés et sur les plantes héliophytes de la frayère.

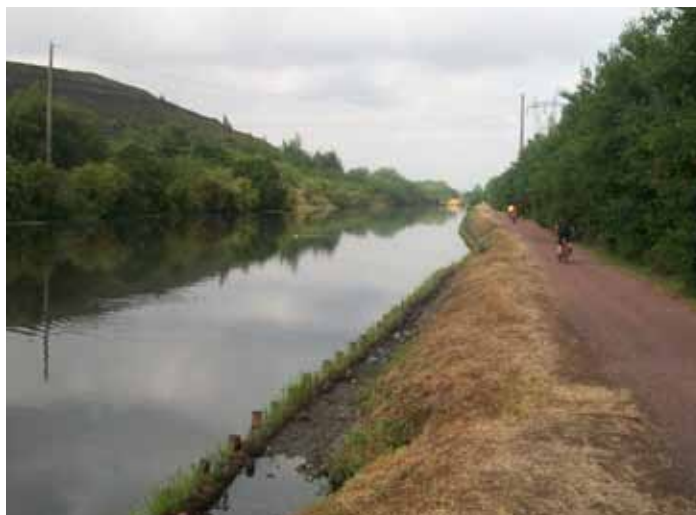
### Renforcement de berges après travaux

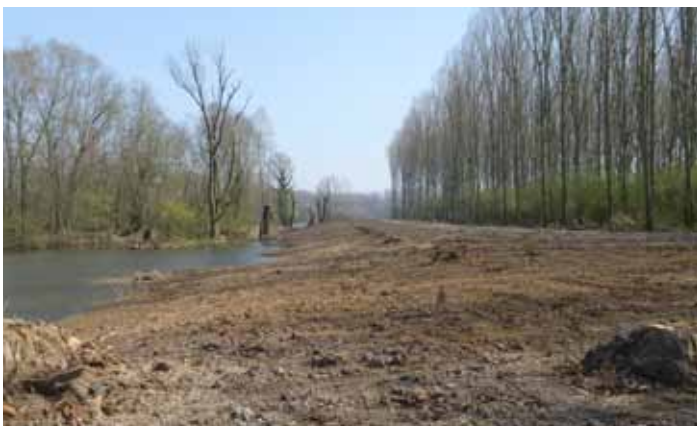
### Abattage de peupliers et reprofilage des berges

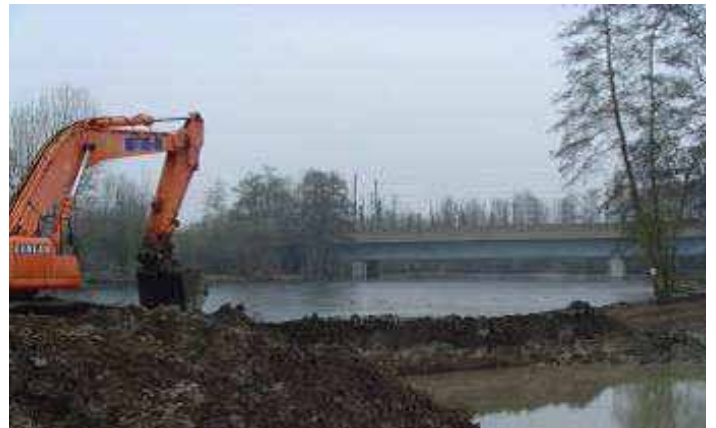
### Creusement pour restaurer les liaisons hydrauliques des mares et fossés

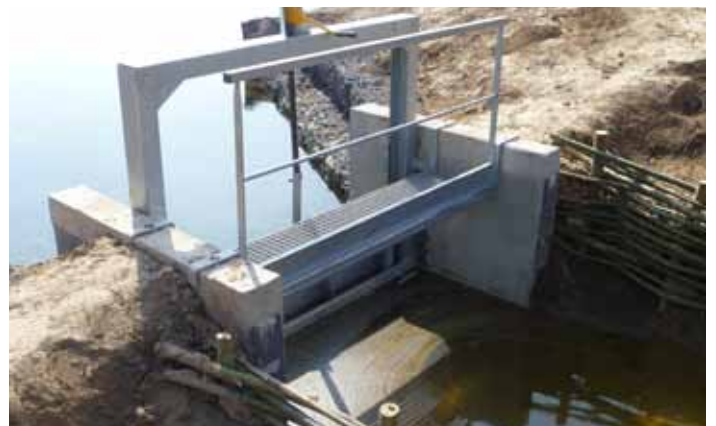
### Mise en place de deux connexions hydrauliques entre la Scarpe canalisée et la frayère aménagée. Dispositif permettant la gestion des niveaux d'eau de la frayère

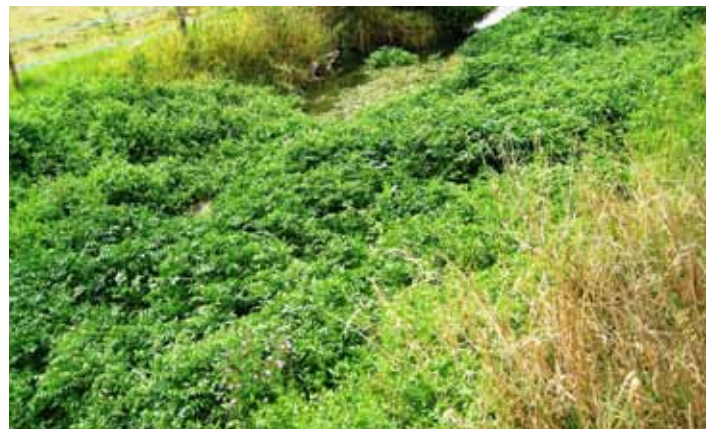
Obstruction du lit par la végétation

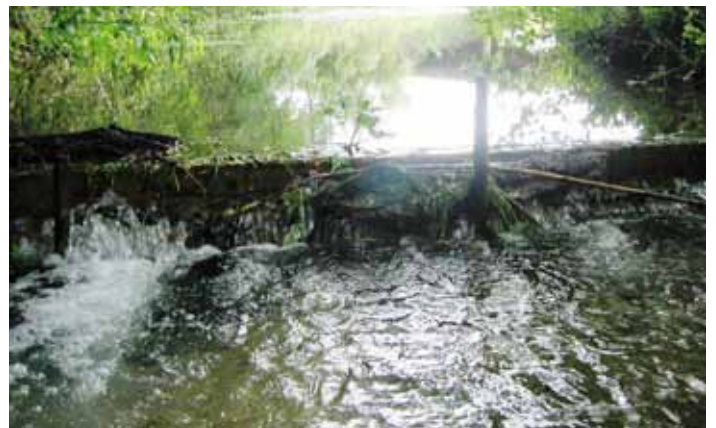
Seuil

Un seuil d'une hauteur de 40 cm a également été supprimé. Il permettait le pompage direct dans le ruisseau.

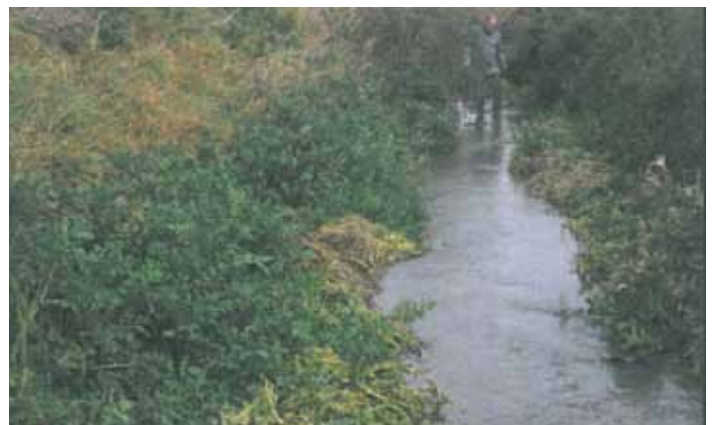
### Désobstruction du lit mineur

Faucardage pour préserver un lit préférentiel

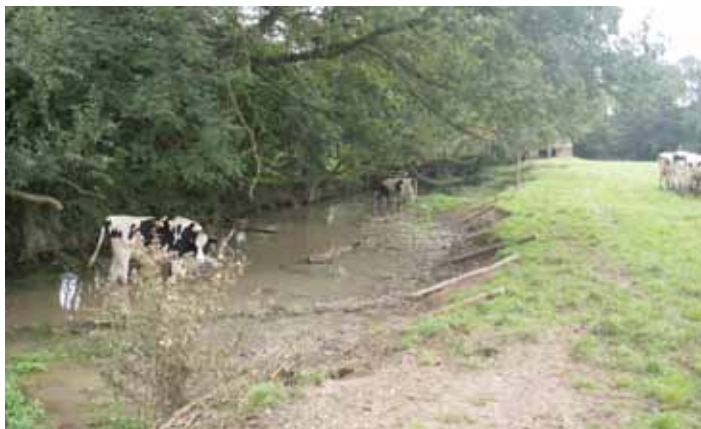
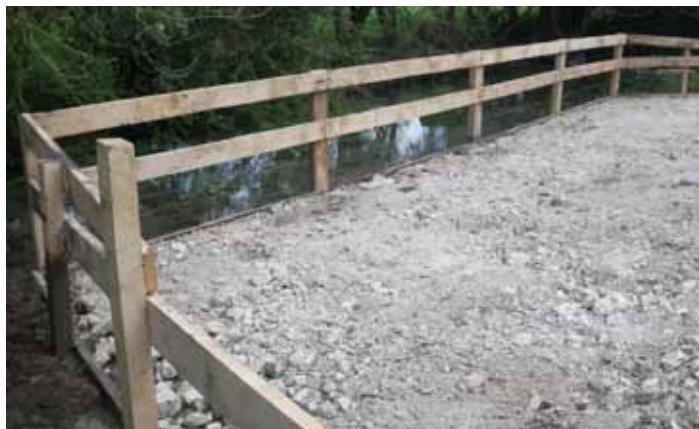
**Pose de clôtures et aménagement d'abreuvoir** (crédit photo : FDAAPPMA 62)

L'installation d'abreuvoirs évite le piétinement du lit mineur, limitant les apports sédimentaires supplémentaires. La pose de clôture a permis de rétablir les conditions nécessaires au développement de la végétation héliophytique en évitant la pression du bétail : piétinement et broutage. On observe une reprise à 80 % des plantations.

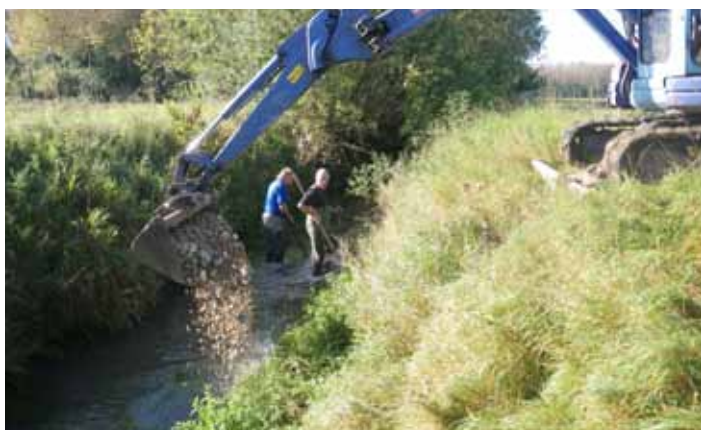
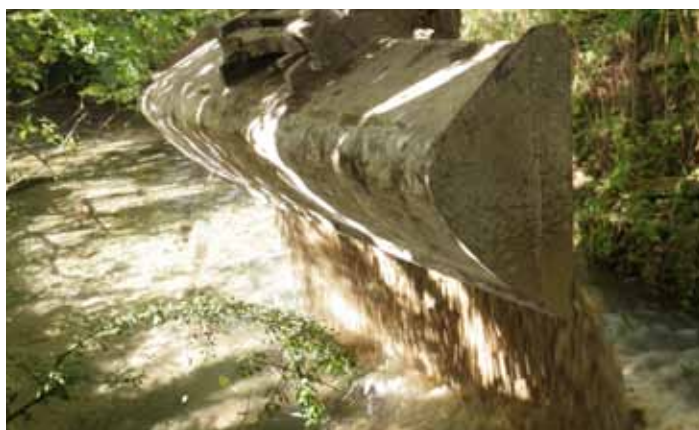
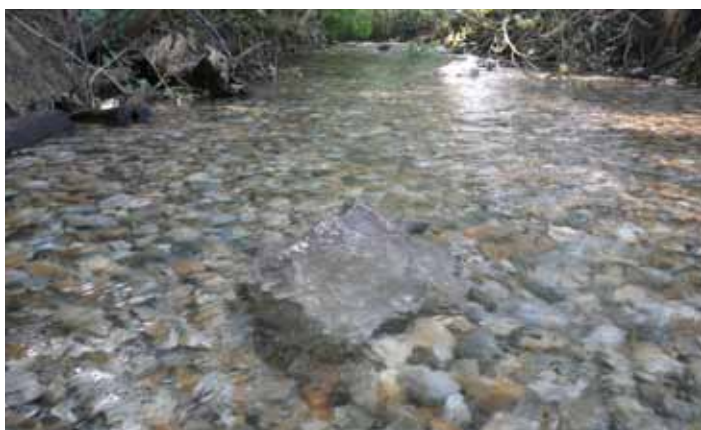
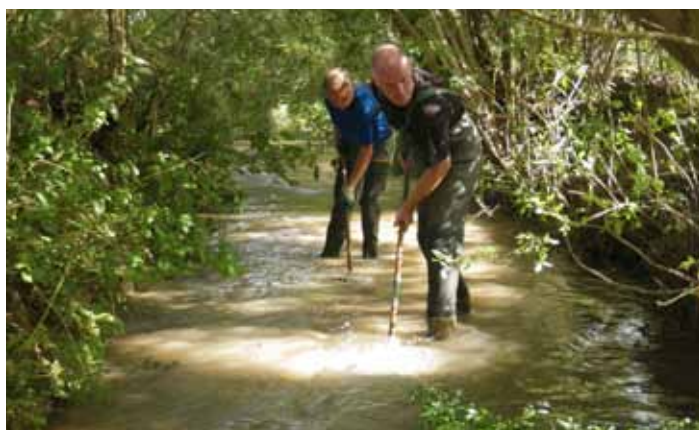
**Recharge granulométrique** (crédit photo : FDAAPPMA 62)

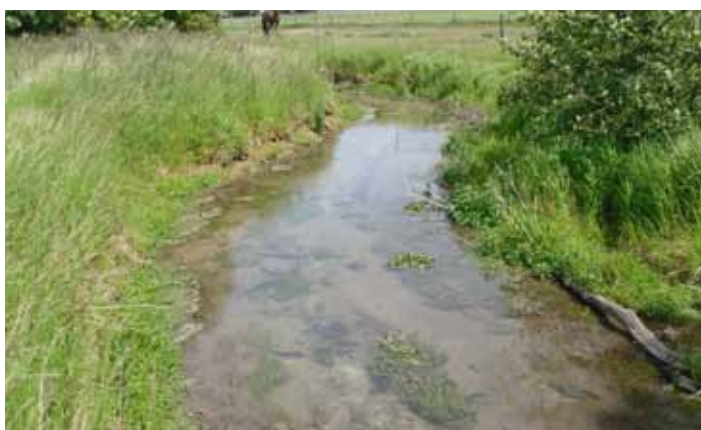
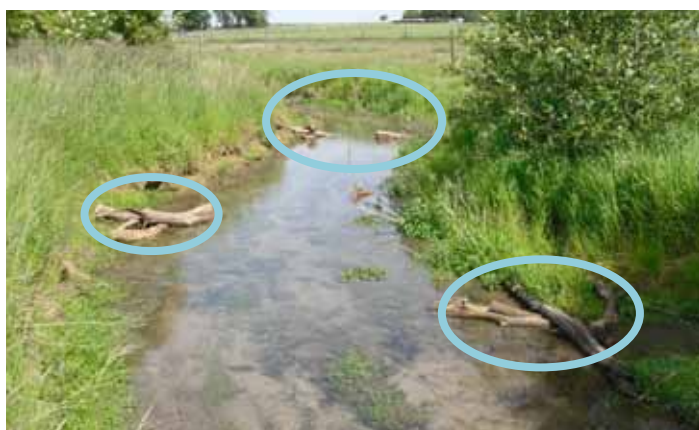
**Création d'abris piscicoles** (crédit photo : FDAAPPMA 62)

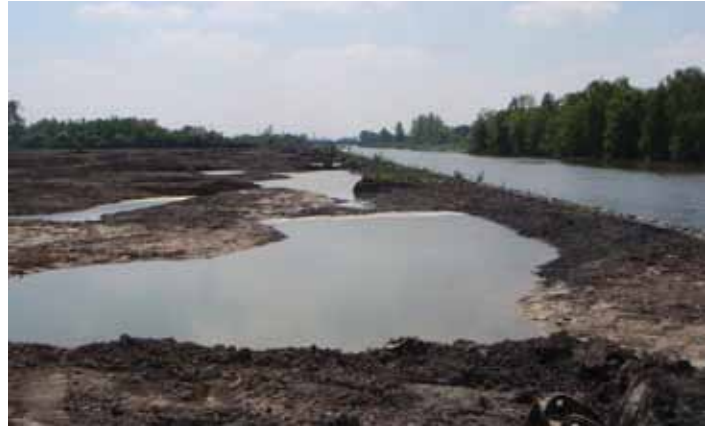
### Terrassement de la lagune

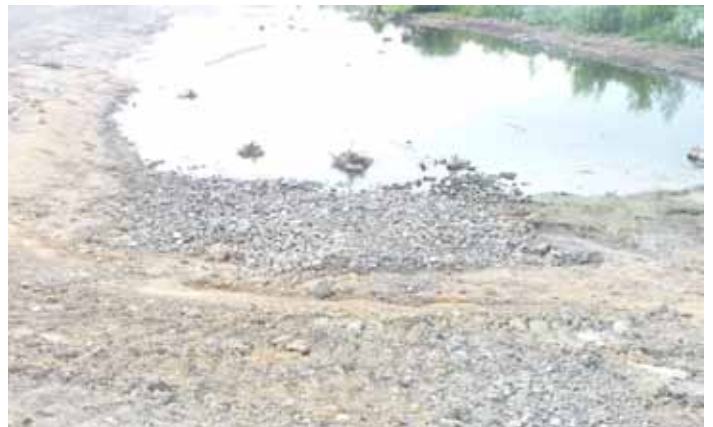
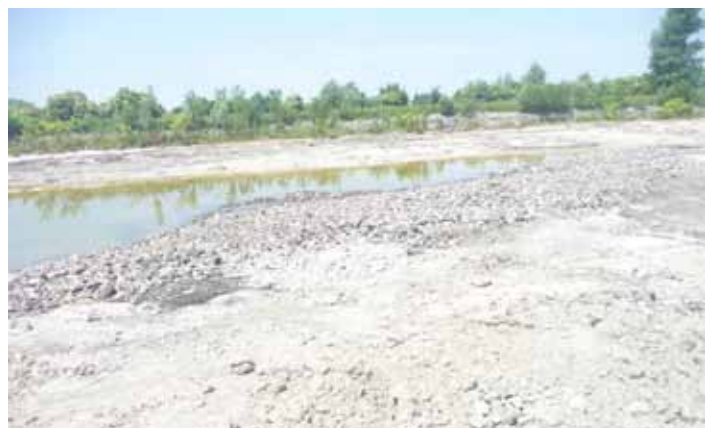
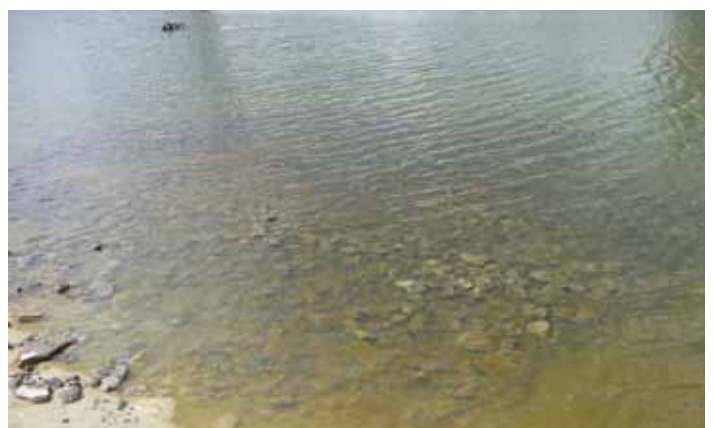
### Mise en œuvre des graviers puis mise en eau

Le fond de cailloux et graviers de rivières ainsi que les herbiers offrent des habitats de reproduction adaptés aux différentes espèces du fleuve.

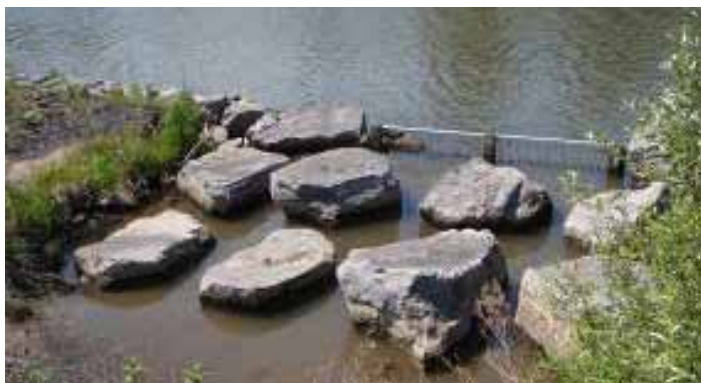
Mise en place de deux connexions hydrauliques entre l'Escaut canalisé et la frayère aménagée

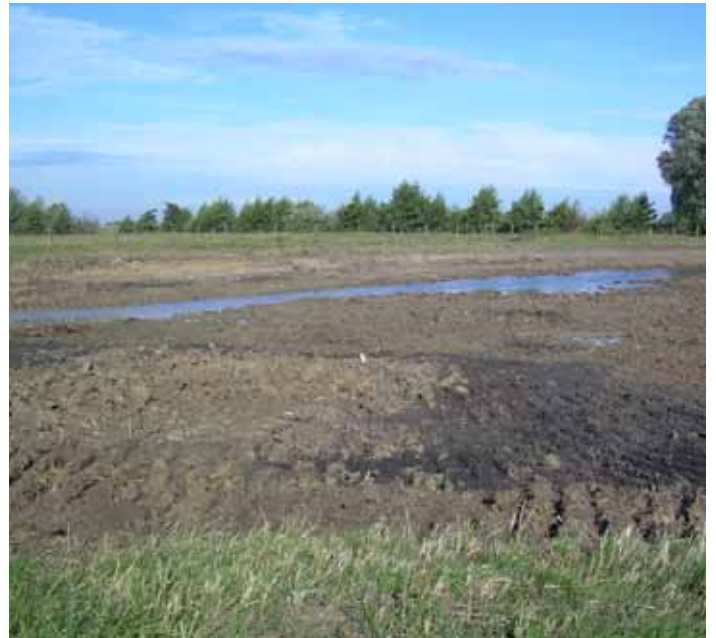
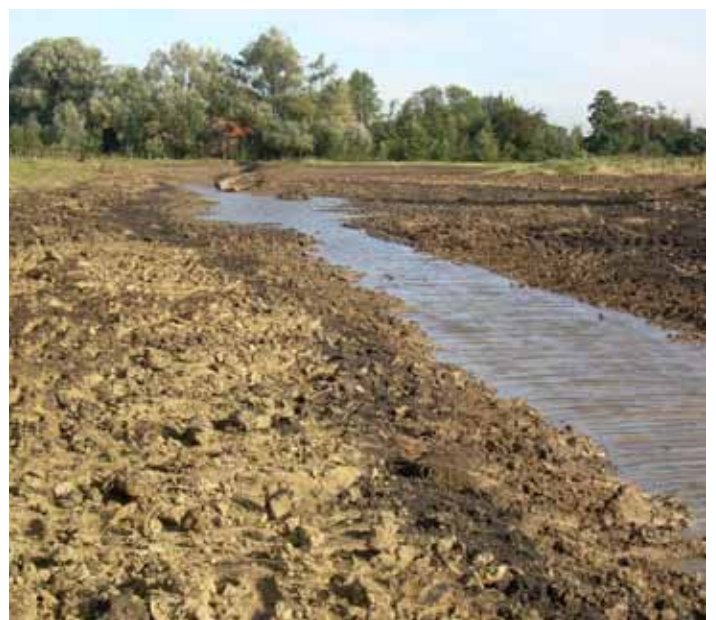
### Terrassement des terres et profilage de l'annexe alluviale

1. Décaissement des terres et stockage à proximité du chantier,
2. Profilage en pente douce de l'annexe alluviale,
3. Amélioration de la qualité des milieux aquatiques : ombrage, caches à poissons,
4. Installation d'une clôture pour protéger l'aménagement du pâturage sur la parcelle mitoyenne.

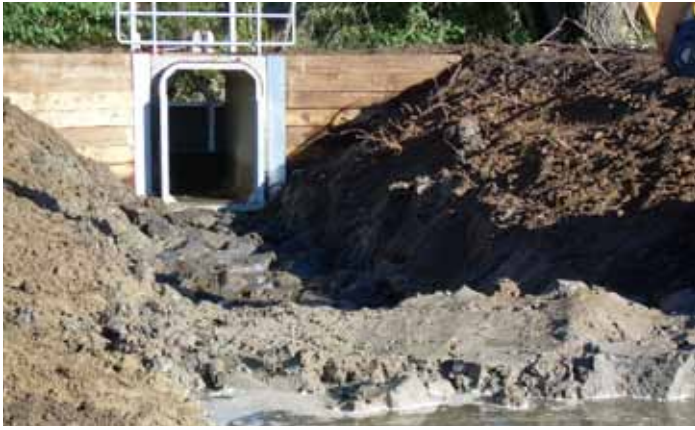
Installation du dispositif permettant l'alimentation et la gestion des niveaux d'eau de la frayère

Son installation

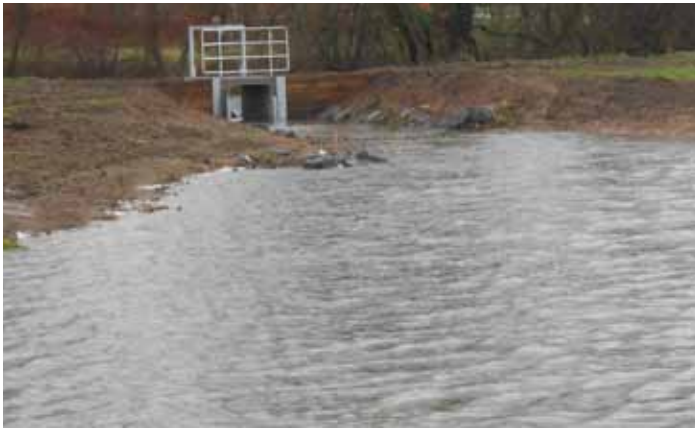
Puis après sa mise en eau (Crédit photo : AEAP)

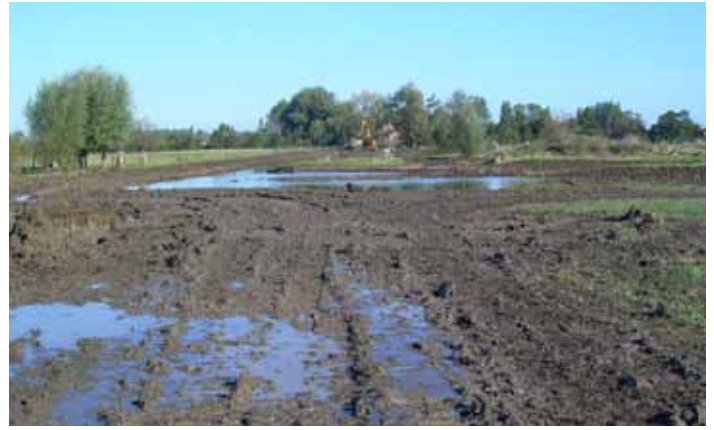
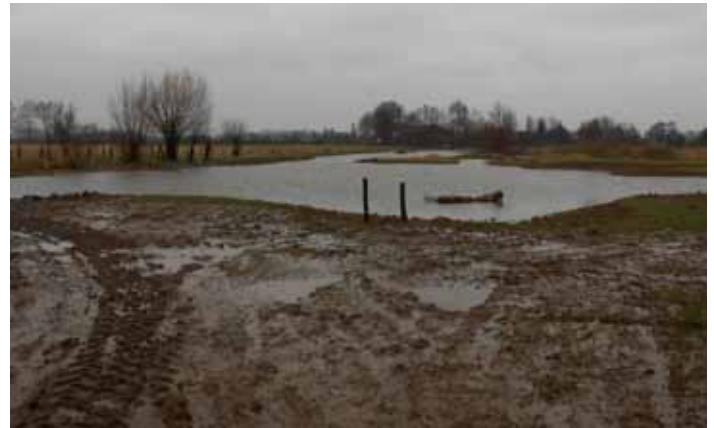
Annexe alluviale après les travaux de terrassement puis noyée sous les crues de la Lys (décembre 2012)
