RIPISYLVE

RESTAURATION DE LA TRIE

RESTAURATION DE LA COURSE

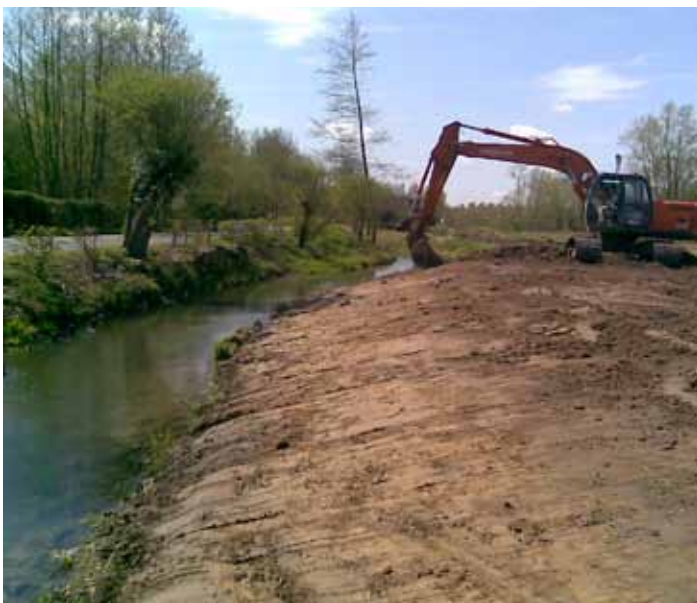
Dessouchage, arasement du merlon et reprofilage de la berge

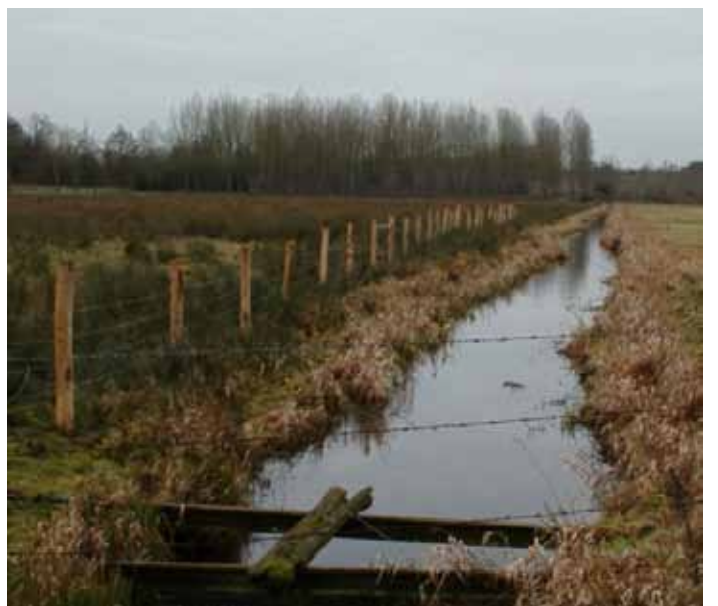
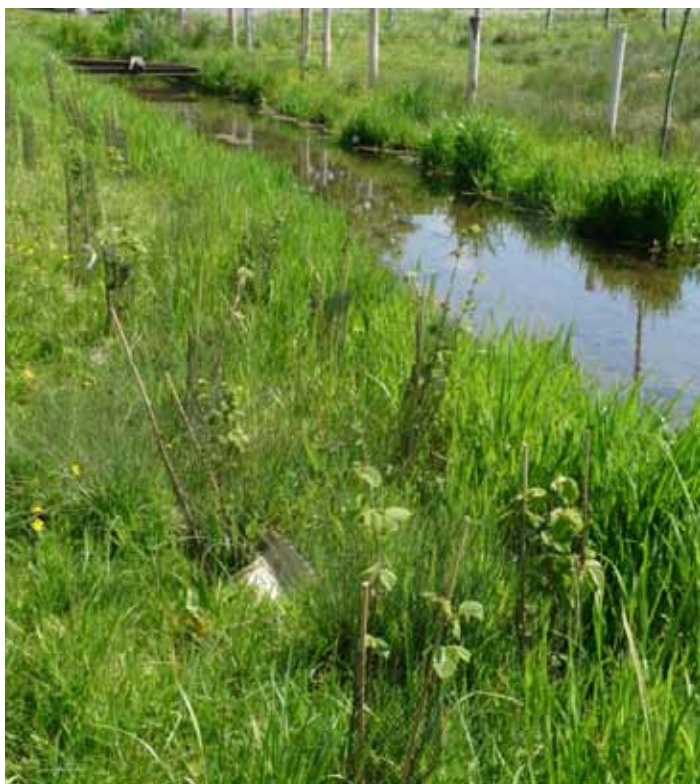
La Course avant et après travaux

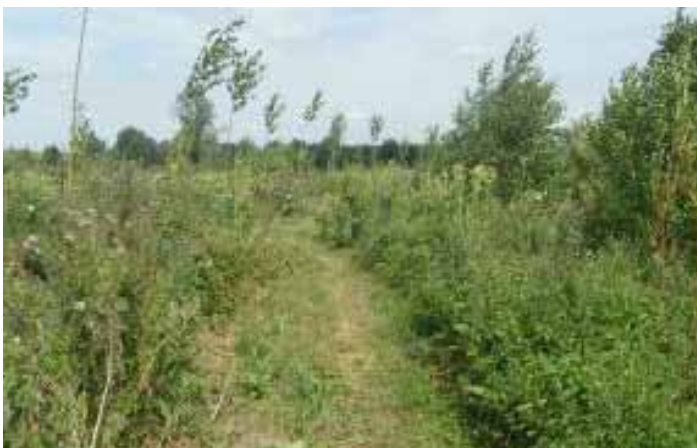
Passage de randonnée conservé (Crédit photo : CRPF)

Afin de prendre en compte l'ensemble des usages, le passage de randonnée, présent entre la peupleraie et le cours d'eau, a été conservé. Il sera utilisé pour faciliter les entretiens et les travaux forestiers.

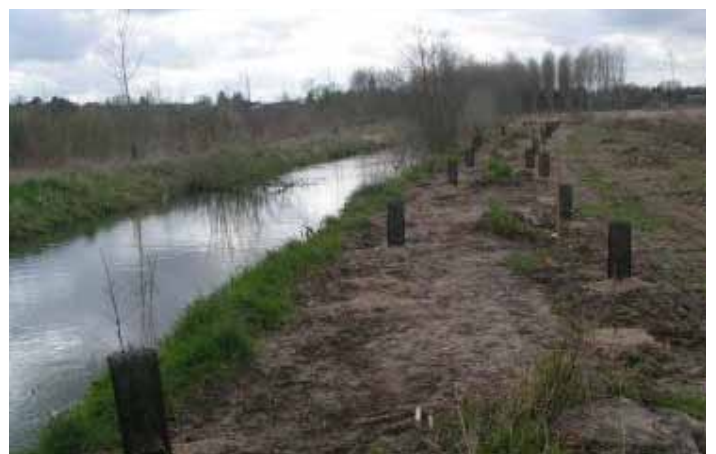
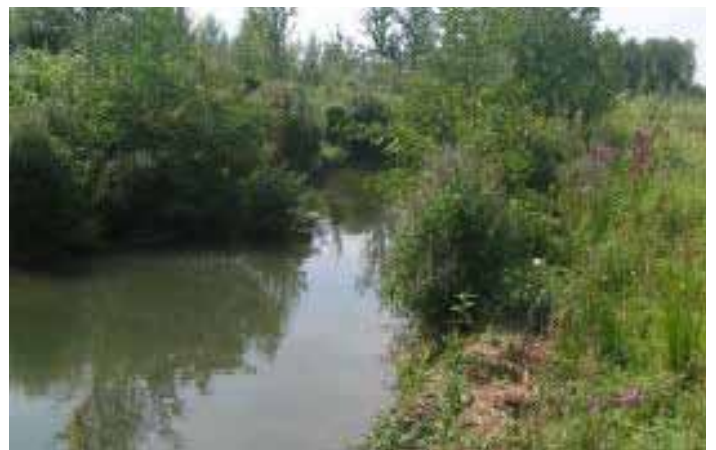
L'Oignon lors des plantations puis après travaux (Crédit photo : CRPF)

Malgré un taux de reprise moyen, une ripisylve fonctionnelle est désormais présente le long du cours d'eau. Les conditions lumineuses sont plus favorables à la vie aquatique (davantage d'ombrage et donc une meilleure oxygénation de l'eau). La faune locale dispose d'une multitude d'habitats, de croissance et de reproduction.

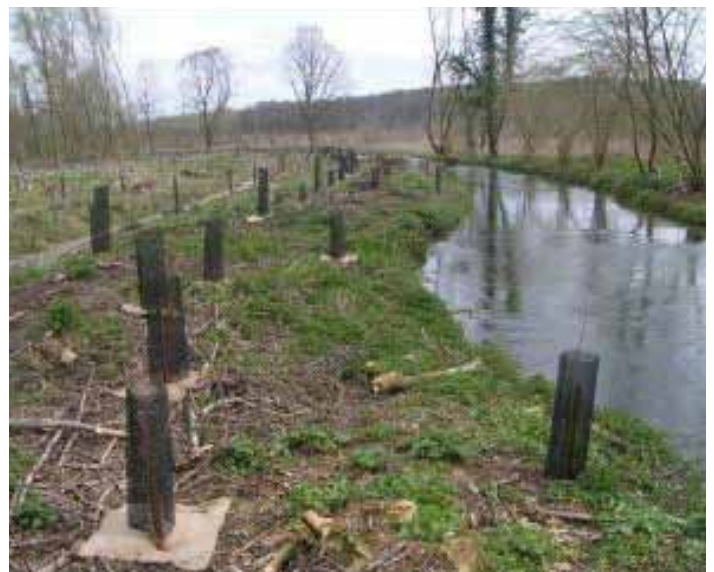
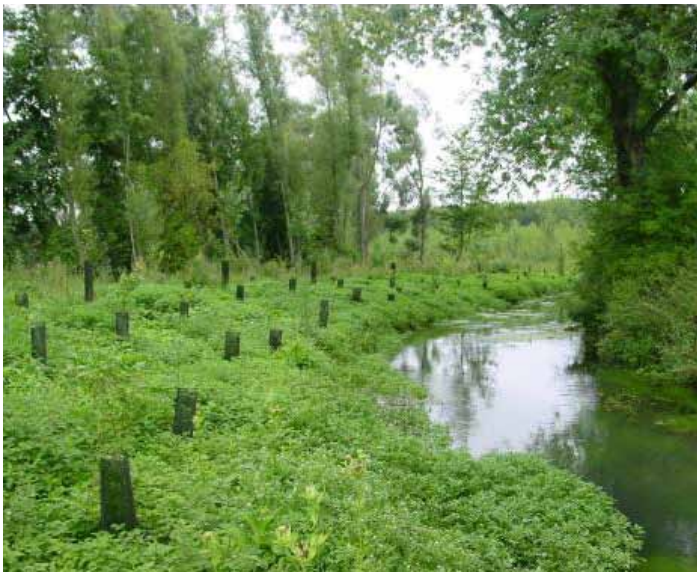
L'Omignon juste après les travaux (août 2008)

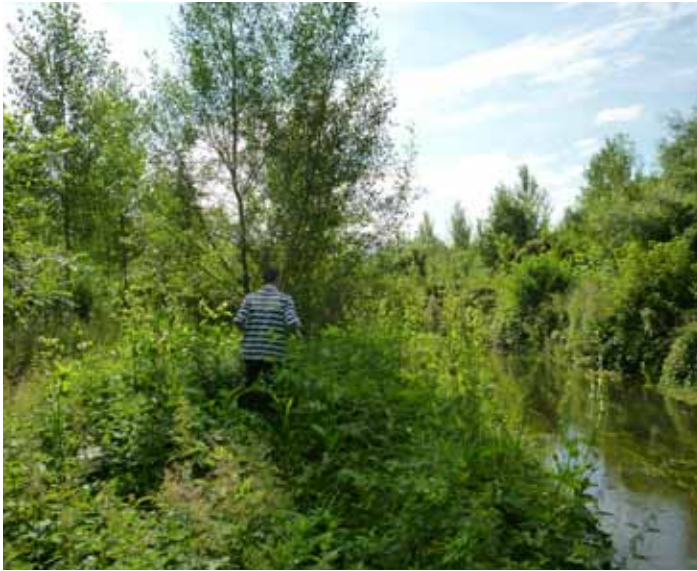
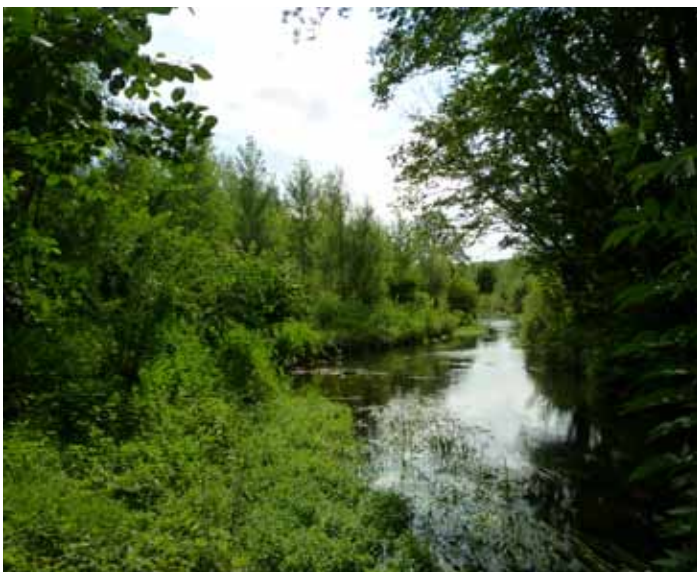
Plantation après 4 années (CRPF)

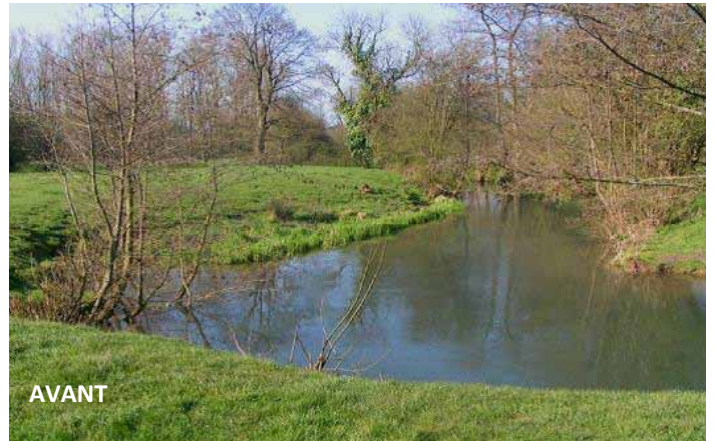
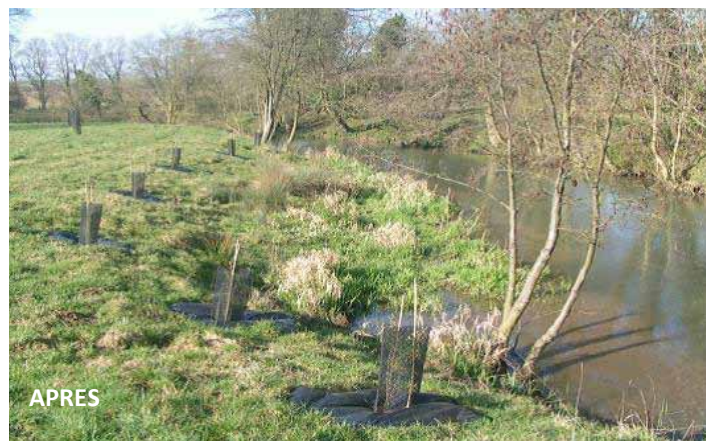
On observe une reprise progressive de la végétation : la ripisylve reprend petit à petit ses droits et une végétation herbacée typique des milieux aquatiques recolonise les pieds de berge. De plus, les protections de berges ont diminué considérablement les apports sédimentaires : le lit mineur est nettement moins homogène et colmaté, et est ainsi plus favorable à la diversité des habitats.

Ruisseau des «Trous sans Fonds» avant et après travaux de restauration (Crédit photo : Symcéa)

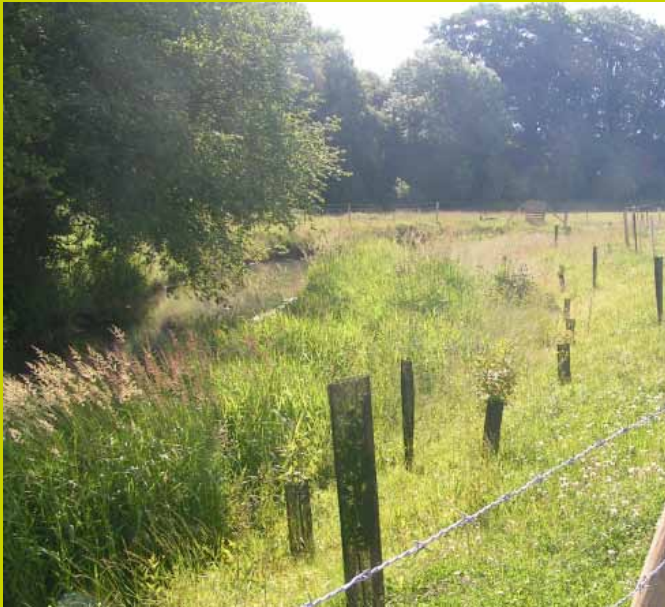
Plantation de ripisylve (Crédit photo : CRPF)

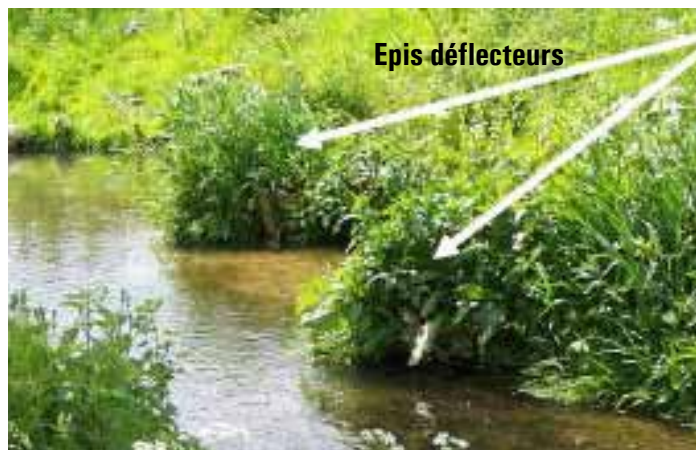
Mise en place d'épis déflecteurs (Crédit photographique : CRPF)

Des épis ont également été installés sur certains secteurs afin de diversifier les écoulements. Ces épis fourniront également des caches et abris pour la faune aquatique.

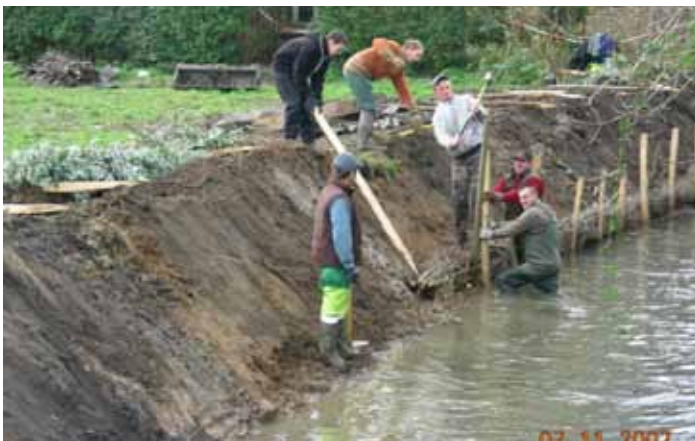
Mise en place des fascines de saules (Crédit photographique : Artois Comm)

- Mise en place de fascines de saule en pied de berge pour la stabiliser,
- Pose de géotextiles biodégradables pour garantir la cohésion des matériaux et éviter tout risque d'érosion superficielle des sols avant reprise de la végétation,
- Bouturage et plantations de boutures de saules sur l'ensemble de la berge pour la stabiliser par la végétation.

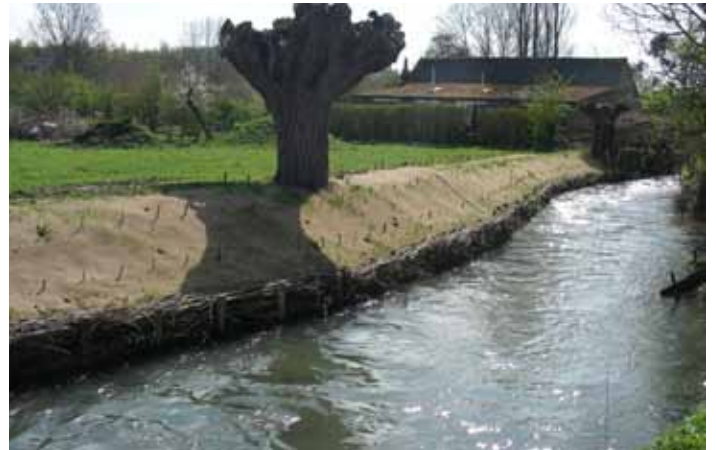
Pose de géotextile et bouturage (Crédit photographique : Artois Comm)

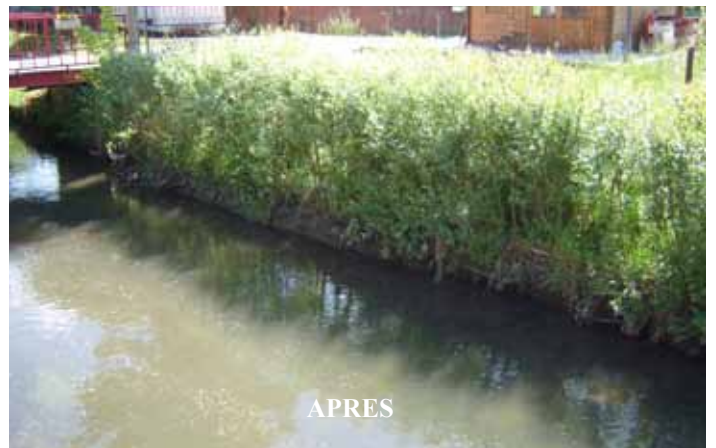
Ces travaux de restauration ont permis de stabiliser les berges avant leur affaissement total afin de protéger les biens et les personnes face au risque inondation très présent dans cette zone urbanisée.

Berge de la Clarence avant et après travaux (Crédit photographique : Artois Comm)

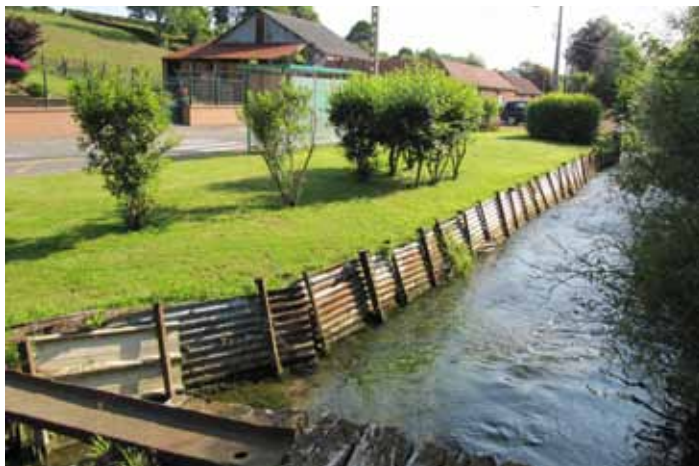
Le site avant travaux

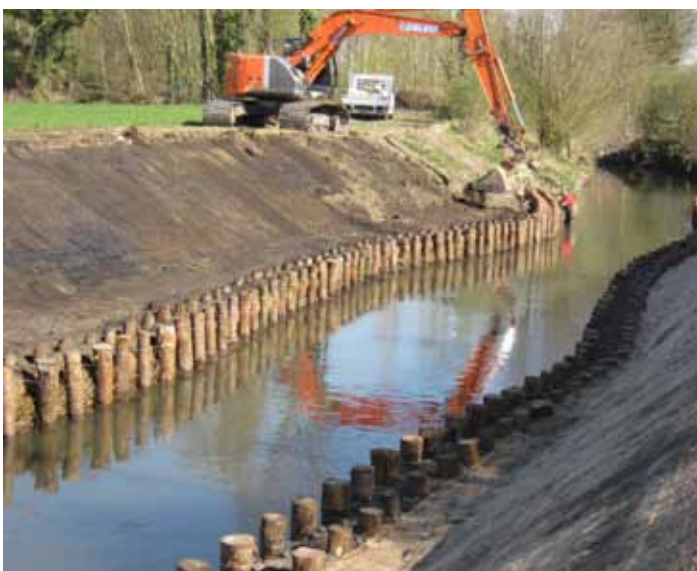
Reprofilage de la berge

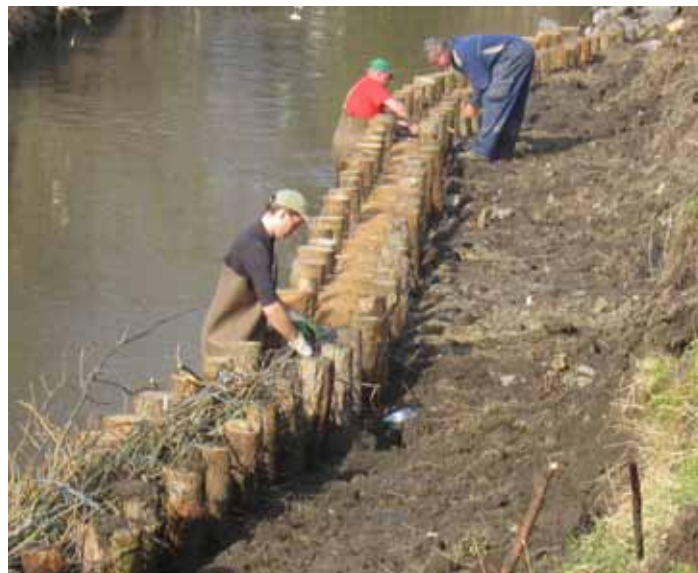
Mise en œuvre des fascines

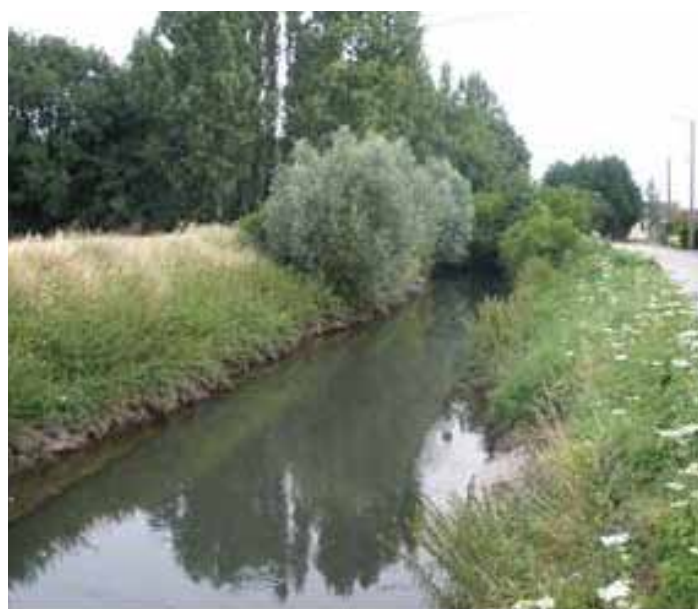
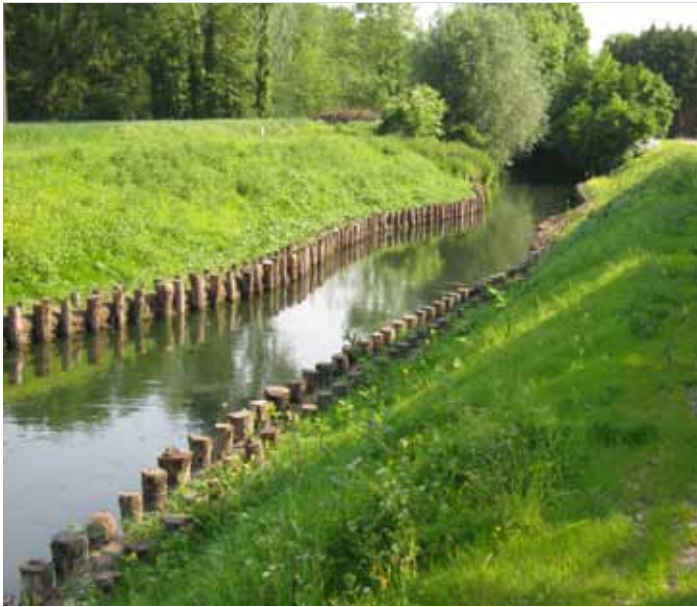
La Lawe avant et après travaux

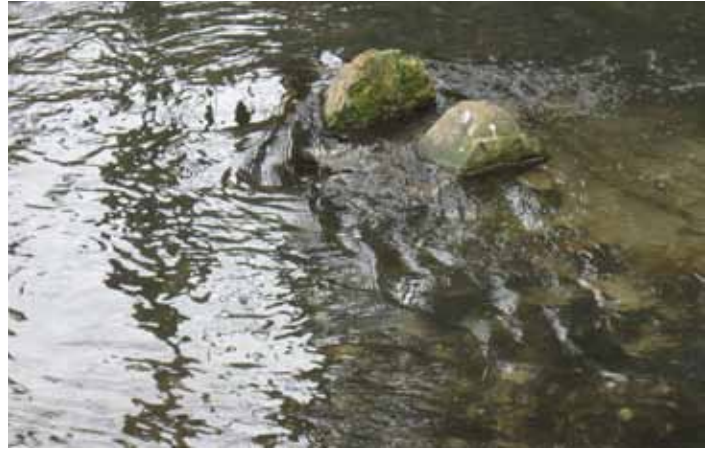
Abri piscicole

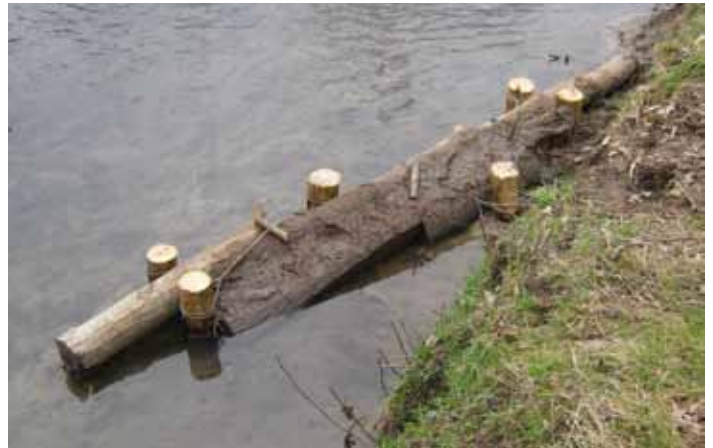
Epi déflecteur

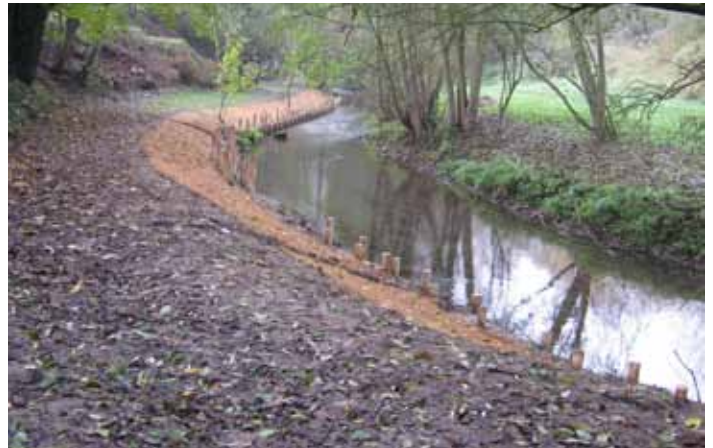
Fascines de saules

Les fascines de saule ont permis une restauration des berges dégradées et contribuent à améliorer la qualité du milieu. Les fascines et les boutures montrent en grande majorité des signes de reprise.

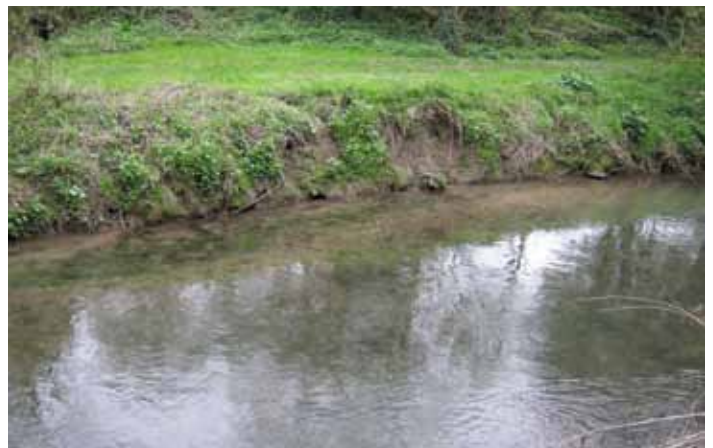
Avant et après travaux de reprofilage de plantations

Le reprofilage allié à la plantation d'hélophytes ont permis une restauration des berges dégradées tout en contribuant à améliorer la qualité du milieu. Le taux de reprise des hélophytes est moindre que celui des fascines ; un certain nombre de plants ayant été victimes de vandalisme.
