Restauration de la morphologie de la Merize dans le bourg d'Ardenay sur Merize

Origine du projet

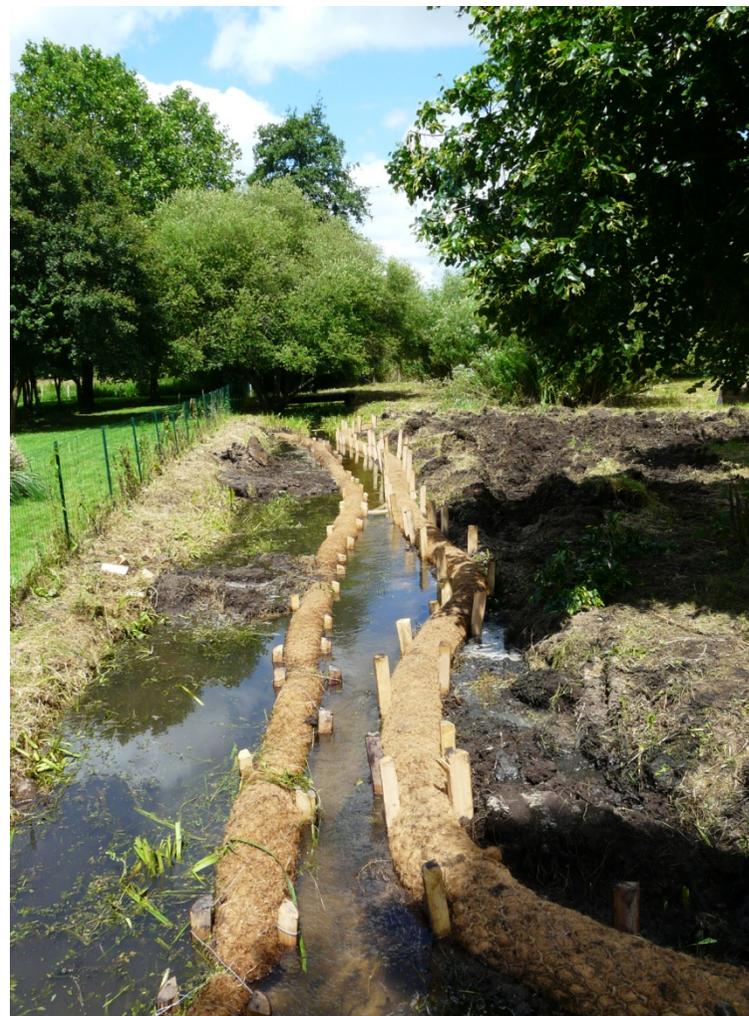
Etat Initial

Physico Chimie : On note une présence significative d'ion ammonium (NH_4^+) dont on relève une teneur de 0,5 mg/L. L'ammoniac est très toxique pour les poissons car il pénètre dans leur organisme au niveau des membranes épithéliales et branchiales.

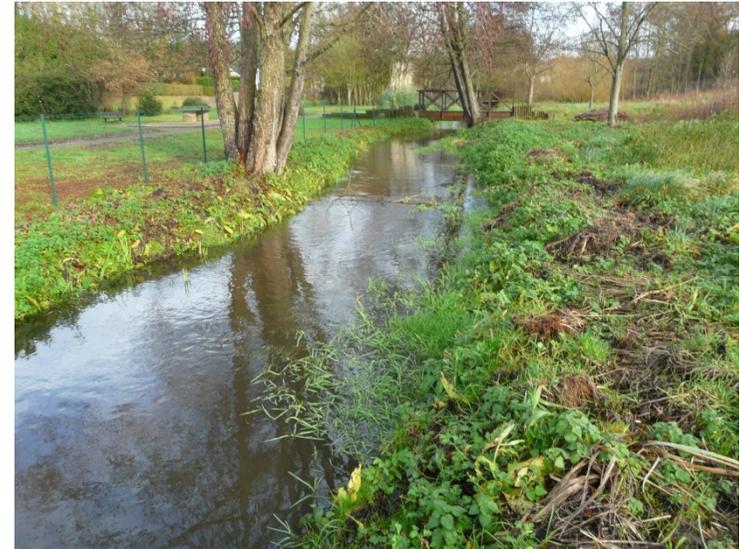
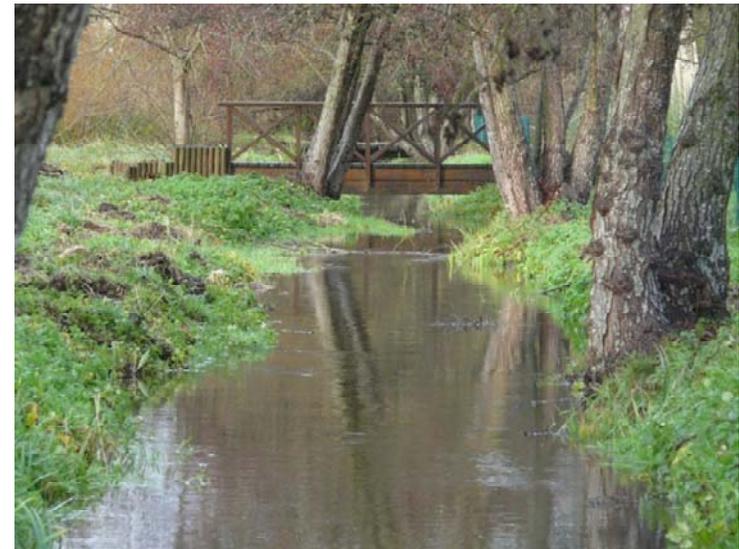
Les enjeux identifiés

- Banalisation du milieu
- Problème de ligne d'eau
- Environnement urbain amené à évoluer dans l'avenir (pont du lotissement)
- Espace vert paysagé fréquenté par le public
- Présence d'ouvrage (pont en aval, rejet d'eau pluviale, passerelle,...)
- Surlargeur du lit du à d'anciens curages.
- Zone inondable
- Présence de zone humide notamment sur la parcelle rive gauche

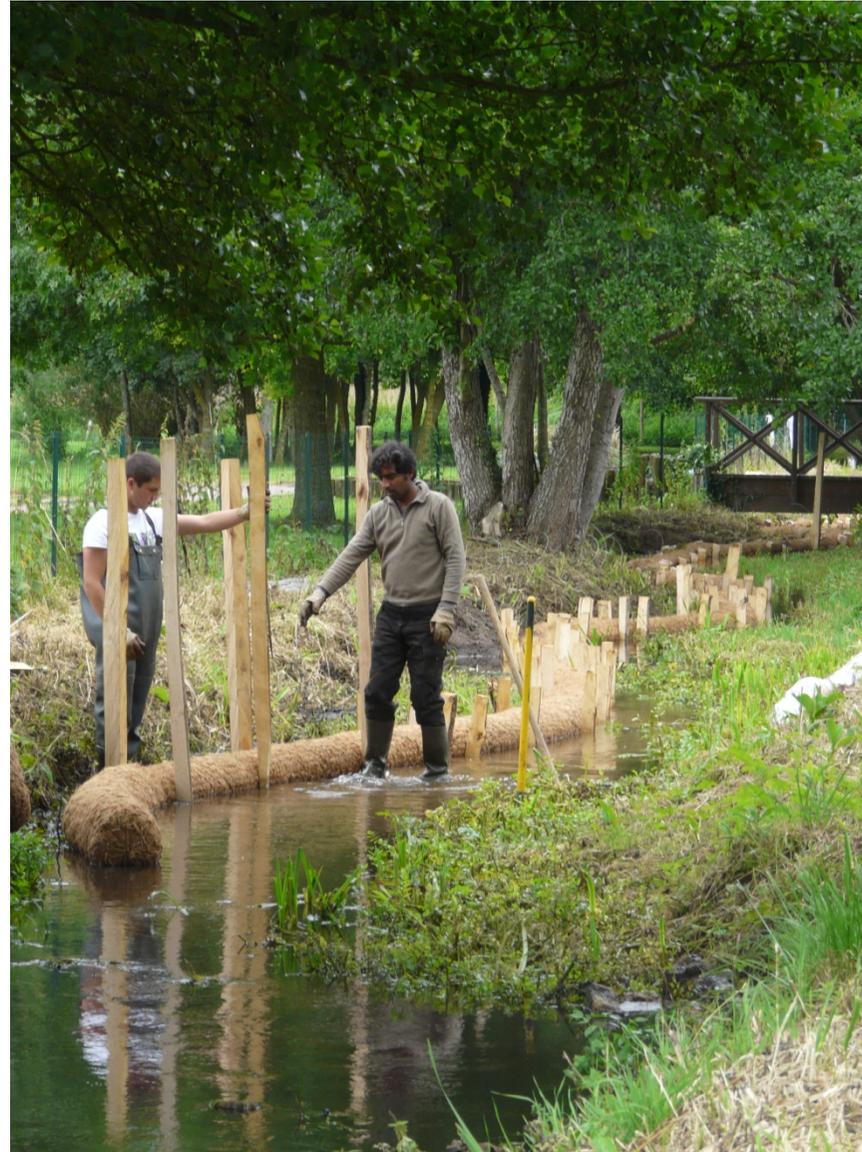
Technique d'intervention

- Aménagement de banquette végétale a l'aide de supports en boudin de coco:
 - Façonnage des nouvelles berges en boudin de coco et pieux de châtaigner
 - décapage, apport de terre et reprofilage de la berge
 - Aménagement de mini seuil, cache piscisole, pose de blocs éparses
 - Plantation de 11 espèces d'hélophytes différentes (joncs, myosotis palustris, iris, sagittaires, menthe aquatiques, lycopes, Phragmite,s...)
- Remise en état de la zone décapée :
 - Nivellement de la partie décapée sur la parcelle rive gauche
 - Ensemencement de la parcelle avec des essences adaptées aux zones humides (Fétuque élevée, Houlque Laineuse, Lottier corniculé, Paturin des Prés, Agrostide Highland, Dactyle, Canche, Trèfle blanc, Ray Gras,...)
- Lutte contre le piétinement des sangliers :
 - Pose d'une clôture électrique au dessus du cours d'eau chez Mr Gentil en amont du site.
