## **DIAGNOSTIC DE L'HABITAT ET DES PEUPELEMENTS PISCICOLES DU BASSIN VERSANT DE L'ORAIN.**

### **PROPOSITIONS D' ACTIONS DESTINEES A RESTAURER L'HABITAT ET LA CONTINUITE BIOLOGIQUE**

#### **PHASE 1. DIAGNOSTIC**

##### **1.1. DIAGNOSTIC DE L'HABITAT**

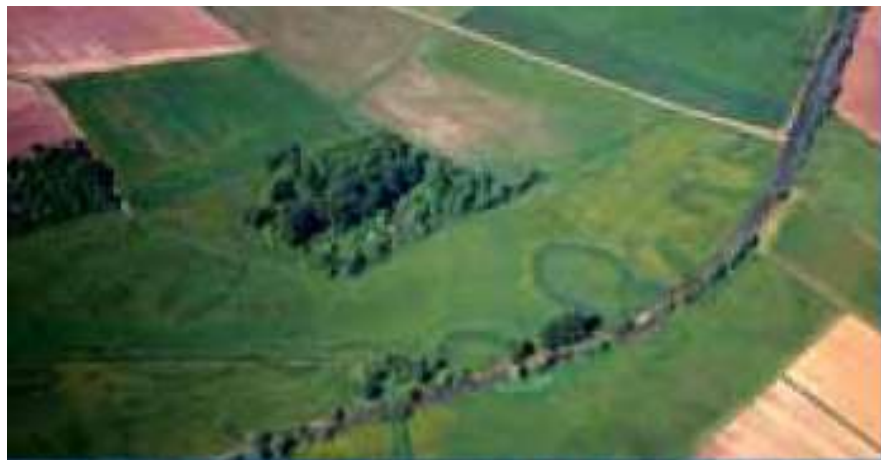
Figure 3 : Vue aérienne de l'ancien méandrage et du linéaire rectiligne actuel (Agence de l'Eau RMC)

L'effet global des travaux se traduit par une réduction du linéaire (coupures de méandres), associée à une augmentation générale de la pente du cours d'eau qui se traduit par une modification importante de l'activité érosive. L'équilibre morpho-dynamique ancien est rompu ; des processus érosifs nouveaux se mettent en place pour retrouver un nouvel équilibre.

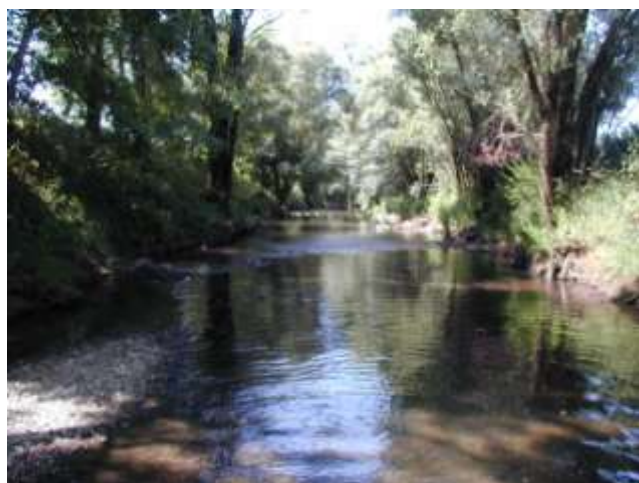
Figure 4 : Ecoulement plat et plat courant, suite au redressement

Les Travaux des années 70 ont rescindé les méandres, « tiré les rivières au droit », réduit leurs linéaires et augmenté la pente générale de l'Orain et de ses affluents. Les conséquences en sont une homogénéisation des écoulements associée à une activité érosive accrue du cours d'eau.

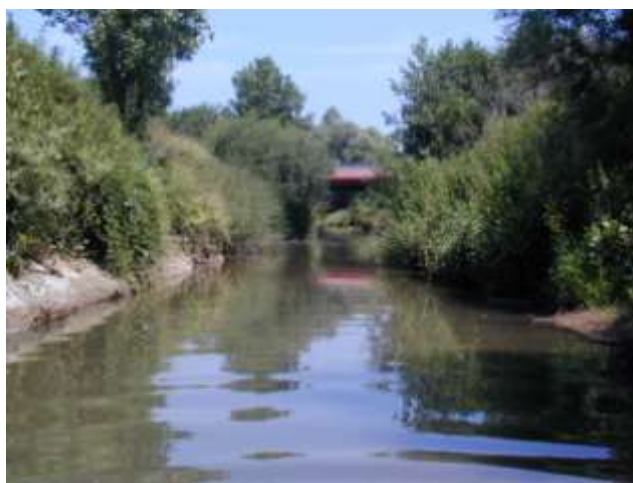
Figure 5 : Ecoulement lentique sous l'effet d'un seuil de stabilisation (effet bief)

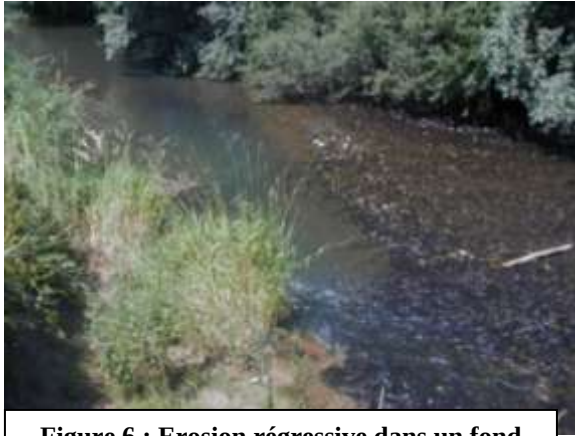
**Figure 6 : Erosion régressive dans un fond de graviers galets**

L'érosion latérale dominante de la rivière naturelle est remplacée par une érosion de fond proportionnelle à la pente et à la largeur artificiellement définie pour le cours d'eau.

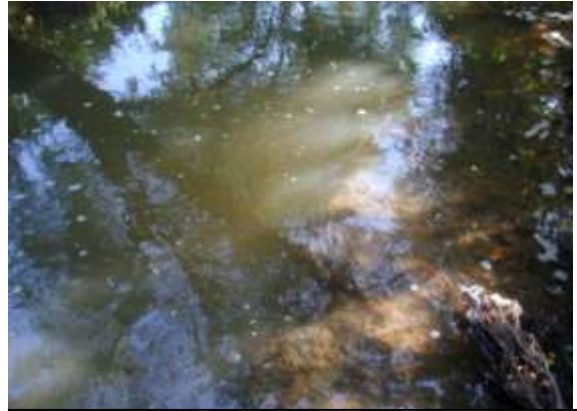
**Figure 7 : Erosion progressive dans un fond de marne**

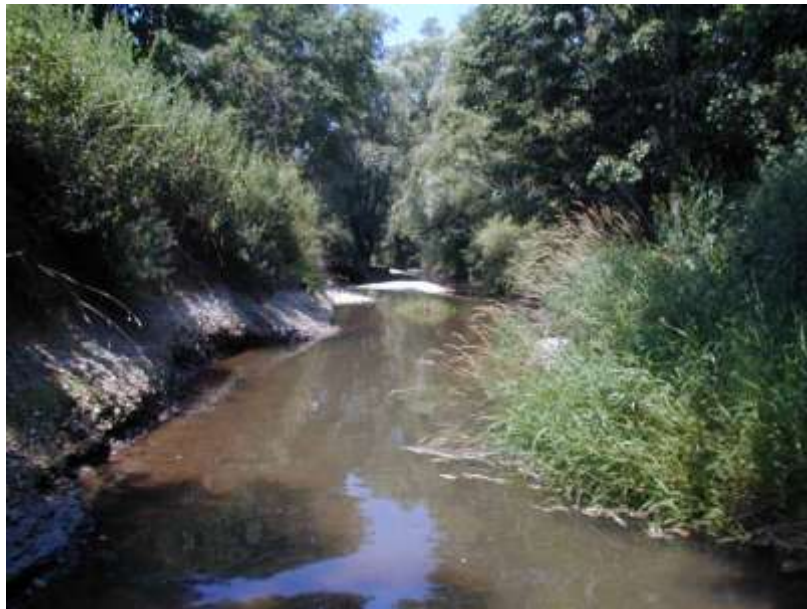
**Figure 8 : Incision du lit mineur**

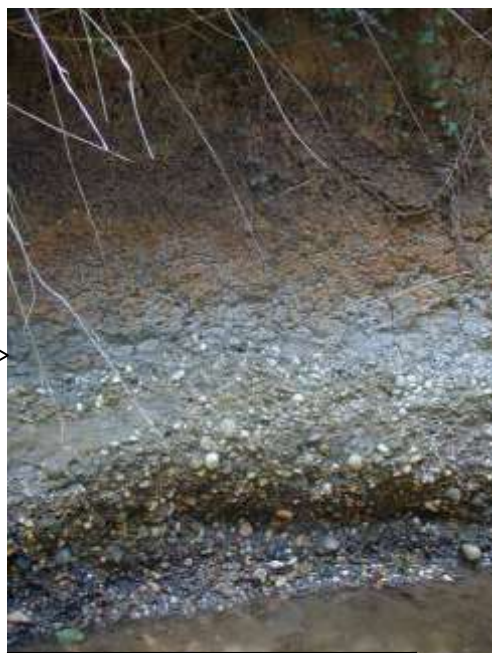
Ancien fond du  
cours d'eau

**Figure 9 : Horizon marquant  
l'ancienne cote du fond du lit**

Au final la rivière s'enfonce, les berges sont sapées et s'écroulent. On parle alors de phénomène d'incision.

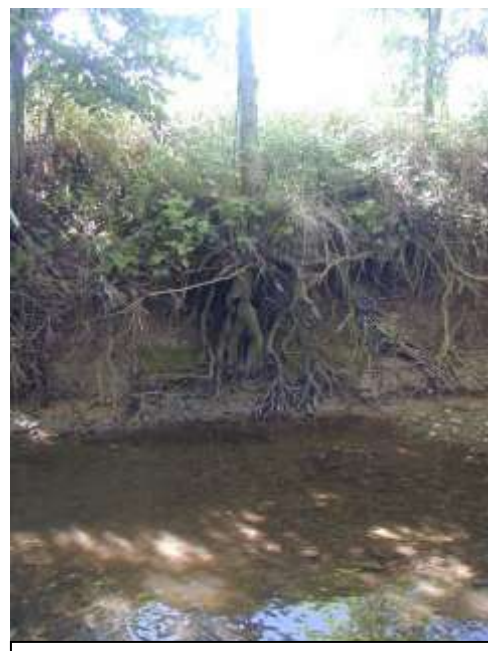
**Figure 10 : Déconnexion des racines  
de la végétation de berge**

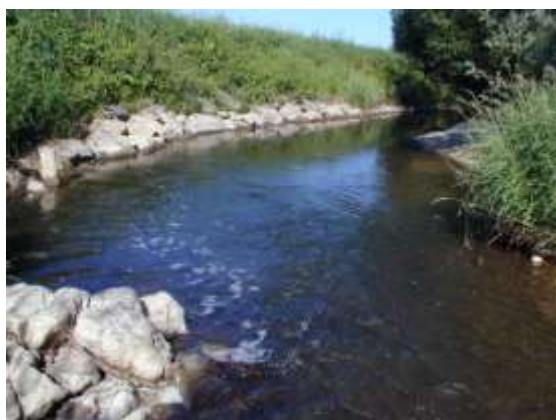
**Figure 11 : Enrochement de berge**

La rivière est ainsi enrochée sur des linéaires plus ou moins importants et des seuils de fonds sont mis en place pour lutter contre l'enfoncement du lit.

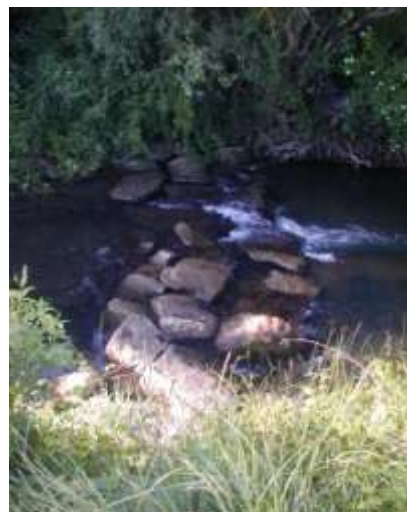
**Figure 12 : Seuil par la pose de blocs**

Selon IPSEAU (2004), la réalisation de seuils de fond, n'a pas permis de stabiliser le fond du lit à hauteur de ce qui pouvait être attendu. Entre chaque seuil, l'incision a continué. La multiplication nécessaire des seuils conduirait à une forte minéralisation du lit et à un aménagement de type tout hydraulique conduisant à une nouvelle banalisation de l'écosystème.

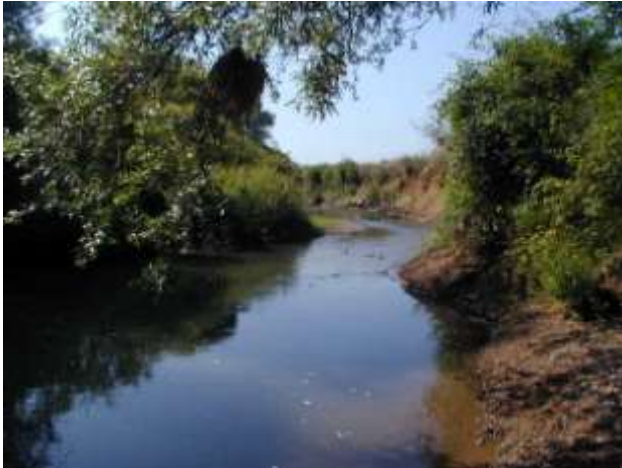
**Figure 13 : Erosion en berge concave**

Sur certains secteurs non confortés, après 40 années d'effort, le cours d'eau parvient à mettre en place un nouvel équilibre morphodynamique en recréant une sinuosité. Les lignes d'eau restent abaissées de 1 à 3 m comparativement à l'avant travaux

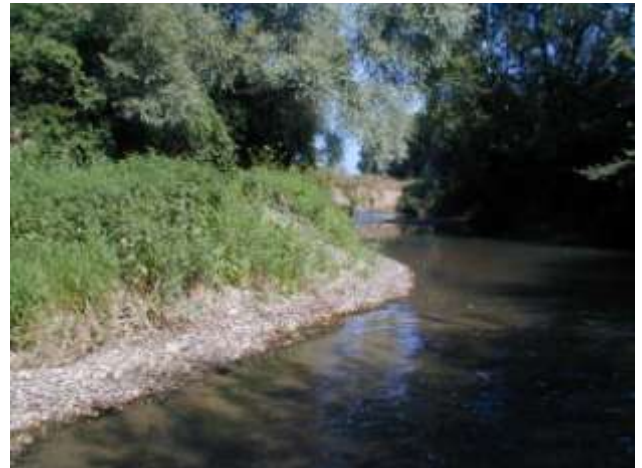
**Figure 14 : Dépôts de sédiments en berge convexe**

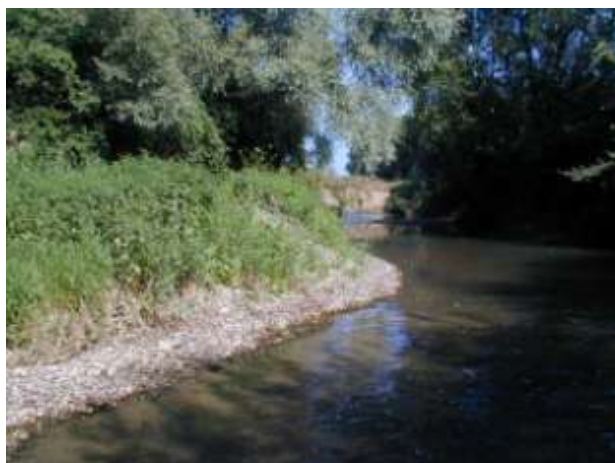
**Figure 19 : Dépôts de sédiments en berge convexe**

Ainsi sur certains secteurs non confortés, après 40 années d'effort, le cours d'eau parvient à mettre en place un nouvel équilibre morphodynamique en recréant une sinuosité. Les lignes d'eau restent cependant abaissées de 1 à 3 m comparativement à l'avant travaux et la connectivité reste médiocre.

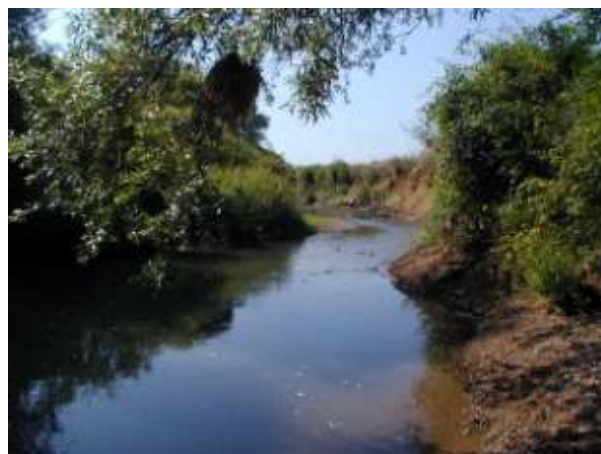
**Figure 20 : Erosion en berge concave**

L'interprétation de la carte de stabilité est à la fois délicate et intéressante. On doit y distinguer une érosion essentiellement de fond qui appauvrit drastiquement les cours d'eau, d'une érosion latérale qui permet la reconstitution naturelle d'un habitat piscicole.

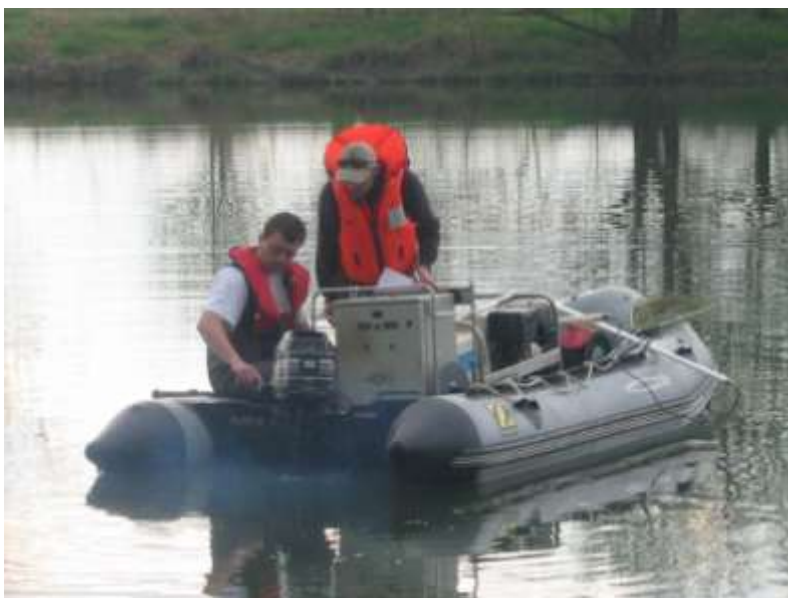
La pêche électrique s'est déroulée de l'amont vers l'aval. Les deux berges ont été prospectées ainsi que le chenal central. Elle a été effectuée le 25 Juin 2009 dans des conditions d'étiage favorables à l'échantillonnage.

**Photographie 1 : illustration d'une pêche électrique en bateau**

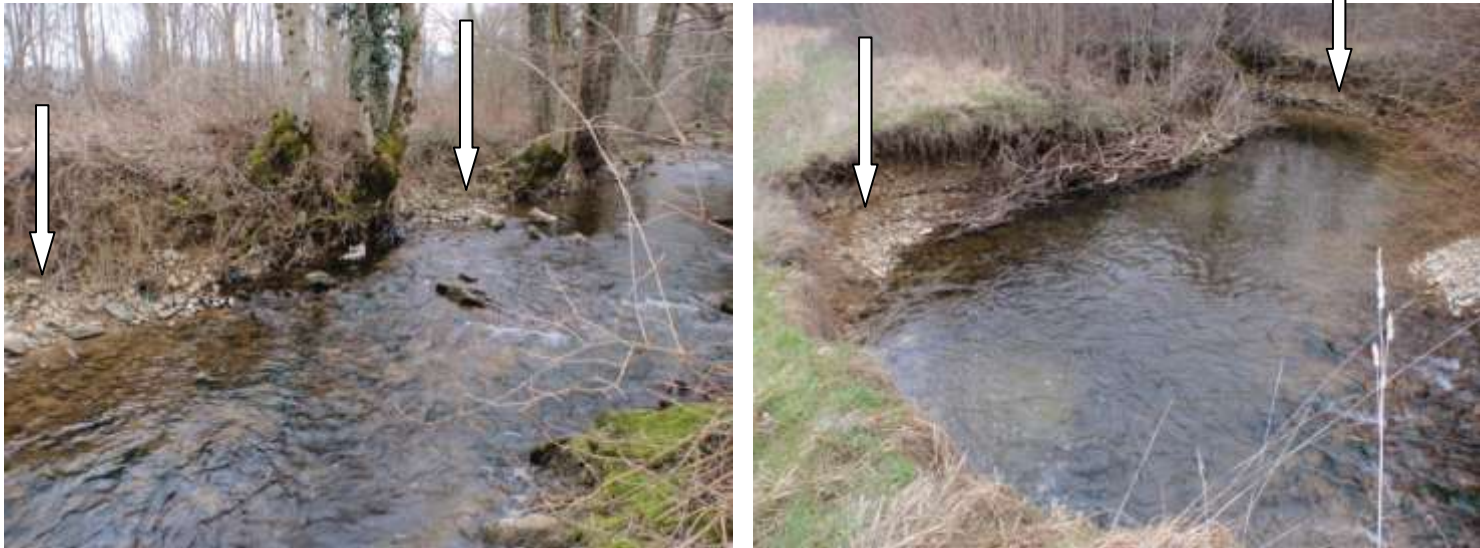
Figures d'incision sur la Glantine au droit de la nappe d'accompagnement de Poligny :

Un autre mécanisme, lié à la dégradation de la qualité physique du milieu, participe également à la réduction des débits d'été. Sur un bassin versant non dégradé, les réserves d'eau dans les nappes alluviales et les zones humides devraient permettre une restitution lente d'eau froide et permettre le soutien de débit d'été. Or, sur le site étudié, la rectification et l'incision de l'Orain et de ses affluents tels que la Glantine, ainsi que le drainage des zones humides favorisent l'évacuation rapide de l'eau apportée par les précipitations. Le soutien du débit d'été est donc insuffisant, le niveau des nappes étant trop bas en période estivale.

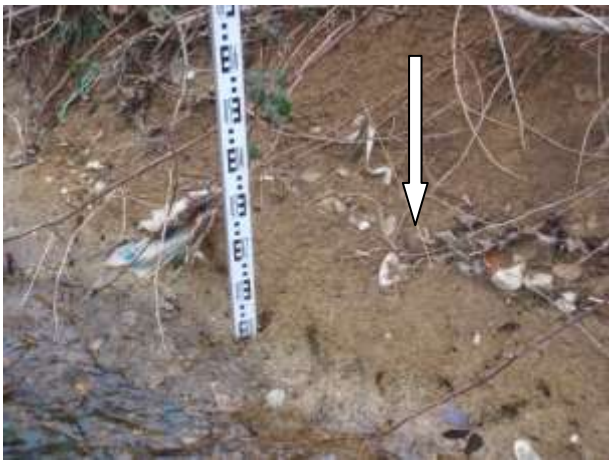
Légende  
Ancien niveau de base

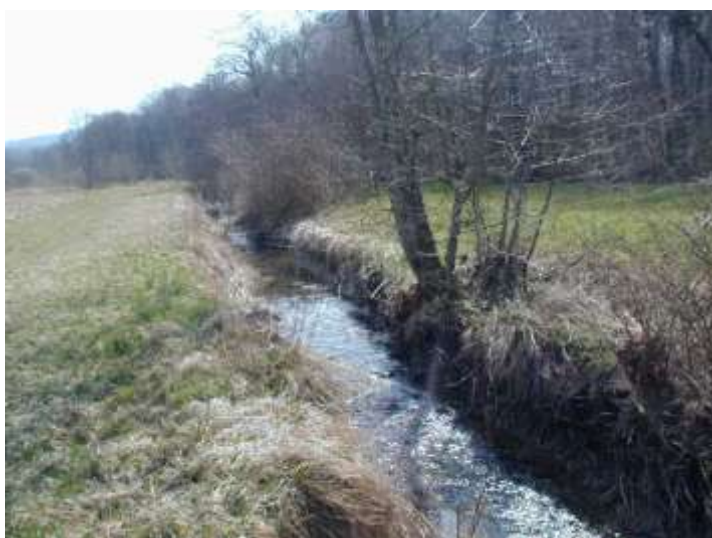
La station de pêche du Bief d'Acle se situe en amont du lieu dit « Gremier » (Figure 5) sur le tronçon Bac1. Le lit rectifié est incisé et l'érosion a atteint le substratum imperméable. Le fond du lit, majoritairement constitué de marnes est donc assez peu attractif. Les sous-berges sont déconnectées du fait de l'incision.

L'élargissement n'est pas trop prononcé, ce qui permet le maintien de radiers qui diversifient les écoulements. La largeur en eau est d'environ 1,5 m et la profondeur moyenne de 25 cm.

Figure 5 : Localisation et photographie de la station du Bief d'Acle

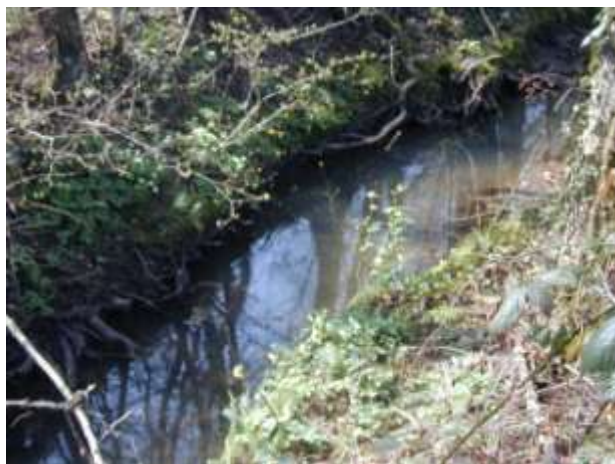
La station du Bief Salé est située en amont de Montafroid, sur le tronçon Bsa4 (Figure 9). La morphologie semble assez peu modifiée sur la station. Les faciès de plats et de radiers dominant, les hauteurs d'eau sont peu élevées, entre 2 et 40 cm, au maximum. La largeur moyenne est faible, environ 1 mètre.

Quelques racines d'aulnes en connexion influent positivement sur la qualité de l'habitat et créent des caches de petite taille pour les chabots et écrevisses. Les caches de sous-berges sont rares et bien souvent déconnectées et hors d'eau.

Figure 9 : Localisation et photographie de la station du Bief Salé

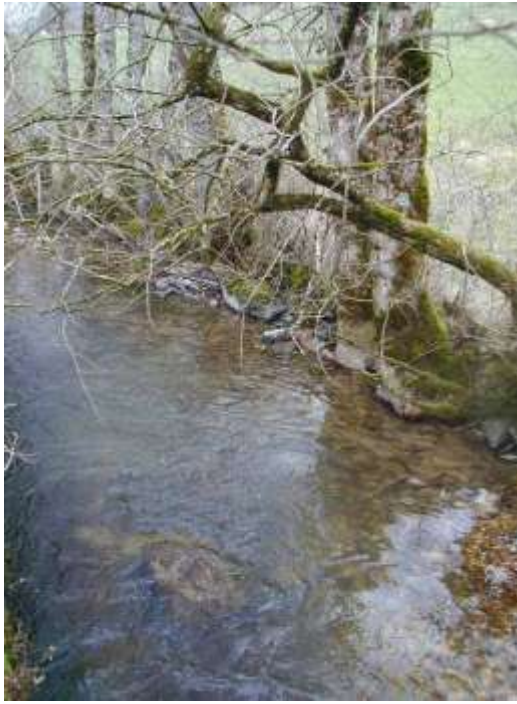
La station de pêche est située à Vaux-sur-Poligny, en amont des premières habitations (Figure 12). Sur ce tronçon (G11) la qualité physique a peu été impactée par l'homme et la morphologie du cours d'eau est très favorable au poisson, notamment à la truite. L'attractivité et l'hétérogénéité de la station sont très intéressantes, avec des zones de radiers, des fosses profondes, des caches entre les blocs et en sous-berges baignées de courant... La station peut donc être considérée comme une référence concernant l'étude de la qualité physique et des peuplements piscicoles.

Figure 12 : Localisation et photographie de la station de la Glantine amont

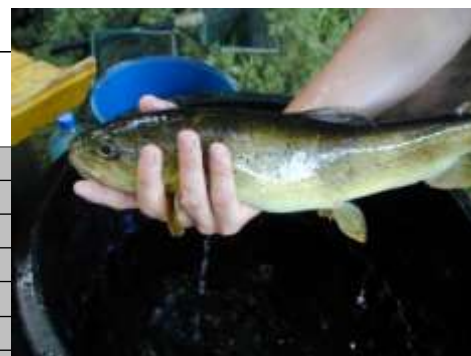
**La truite** présente une classe d'abondance 4 conformément au référentiel typologique. La biomasse et la densité sont donc très satisfaisantes sur la station. La qualité d'eau correcte et l'habitat particulièrement propice à cette espèce permettent à la truite de développer une population équilibrée (Figure 14).

Une importante cohorte de truitelle de l'année a été échantillonnée, leur taille étant comprise entre 35 et 60mm. Les secteurs de radiers où le courant est vif forment des zones favorables au développement des truites juvéniles, celles-ci s'abritant dans les interstices formés entre les galets et petits blocs.

La cohorte des immatures 1+ voire 2+, d'une taille comprise entre 85 et 155mm est également assez bien représentée. Les individus ont essentiellement été capturés dans le faciès de plat courant où les blocs et quelques sous-berges leur fournissent des caches intéressantes.

**Figure 14 : Structure en taille de la population de truite de la Glantine amont**

Les géniteurs sont un peu moins bien représentés, mais il faut préciser que les secteurs les plus profonds n'ont pas pu être échantillonnés lors de la pêche d'inventaire. En effet, les fosses de la Glantine amont dépassent largement 1,5m de profondeur et sont difficiles à échantillonner de manière exhaustive. Or ces zones sont favorables aux truites de grande taille, d'autant qu'en bordure les sous-berges sont bien formées et baignées par des veines d'eau. Ainsi, un sondage effectué dans une fosse en aval immédiat de la station d'inventaire a permis la capture d'une truite de 44cm (sur la photo), indiquant la présence de géniteurs de grande taille sur le tronçon étudié.

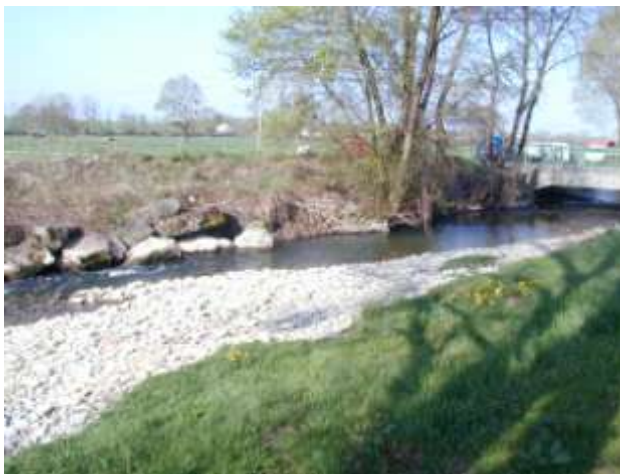
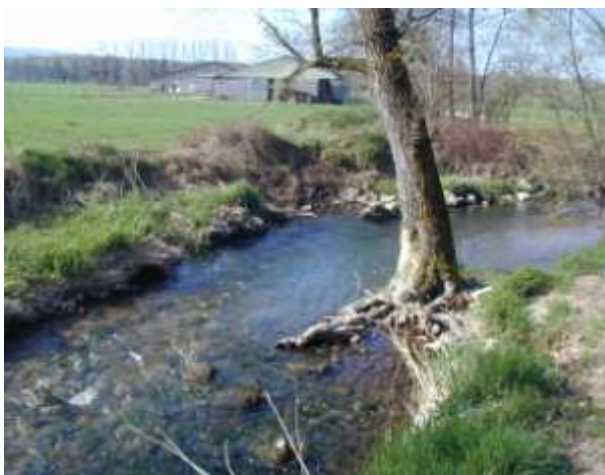
La station de Tourmont se situe en amont du pont sur la route menant à la grange d'Ancin. La confluence avec l'Orain se trouve environ 500m en aval (Figure 16).

La qualité physique de la station est assez bonne, hormis une légère incision et une ripisylve peu abondante. On peut souligner une bonne alternance des faciès de radier, mouille et plat. Les blocs déposés en bordure et baignés par un fort courant sont des postes intéressants pour les truites. De même, la berge est creusée sous le bosquet en rive gauche et la profondeur est relativement importante (environ 1 m). Des caches intéressantes sont ainsi formées.

Figure 16 : Localisation et photographie de la station de la Glantine à Tourmont

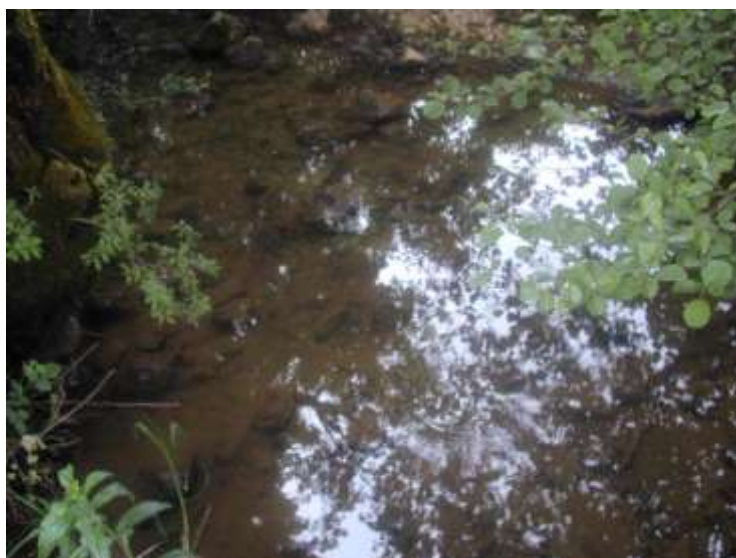
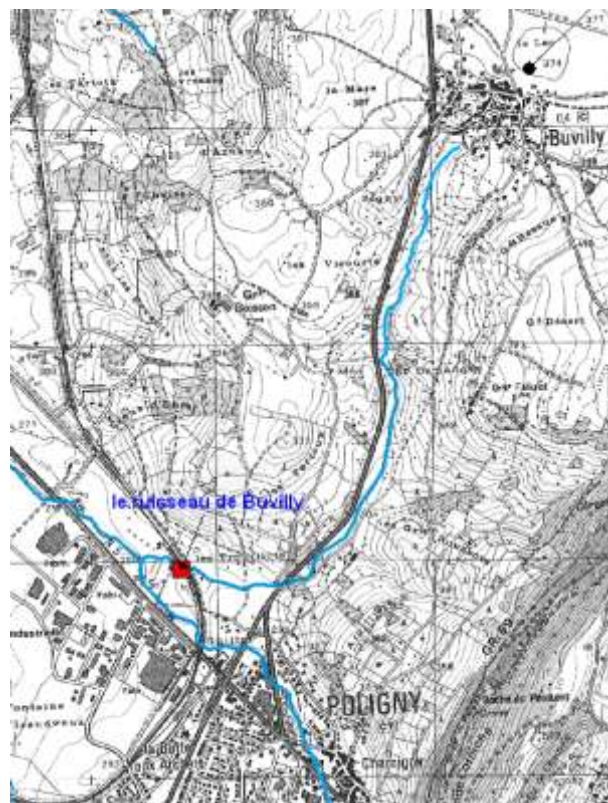
La station est positionnée sur le tronçon le plus aval du ruisseau (Rbu3), en aval du passage de la voie ferrée (Figure 20).

Le lit est incisé (30 cm), ce qui limite la connectivité latérale. Il y a peu de caches pour le poisson de taille moyenne mais le site est potentiellement intéressant pour le chabot et les truitelles de par l'abondance de galets et pierres plates de grandes tailles. Ces galets sont cependant bien souvent colmatés par des fines dans le faciès lentique.

Figure 20 : Localisation et photographie de la station du ruisseau de Buvilly

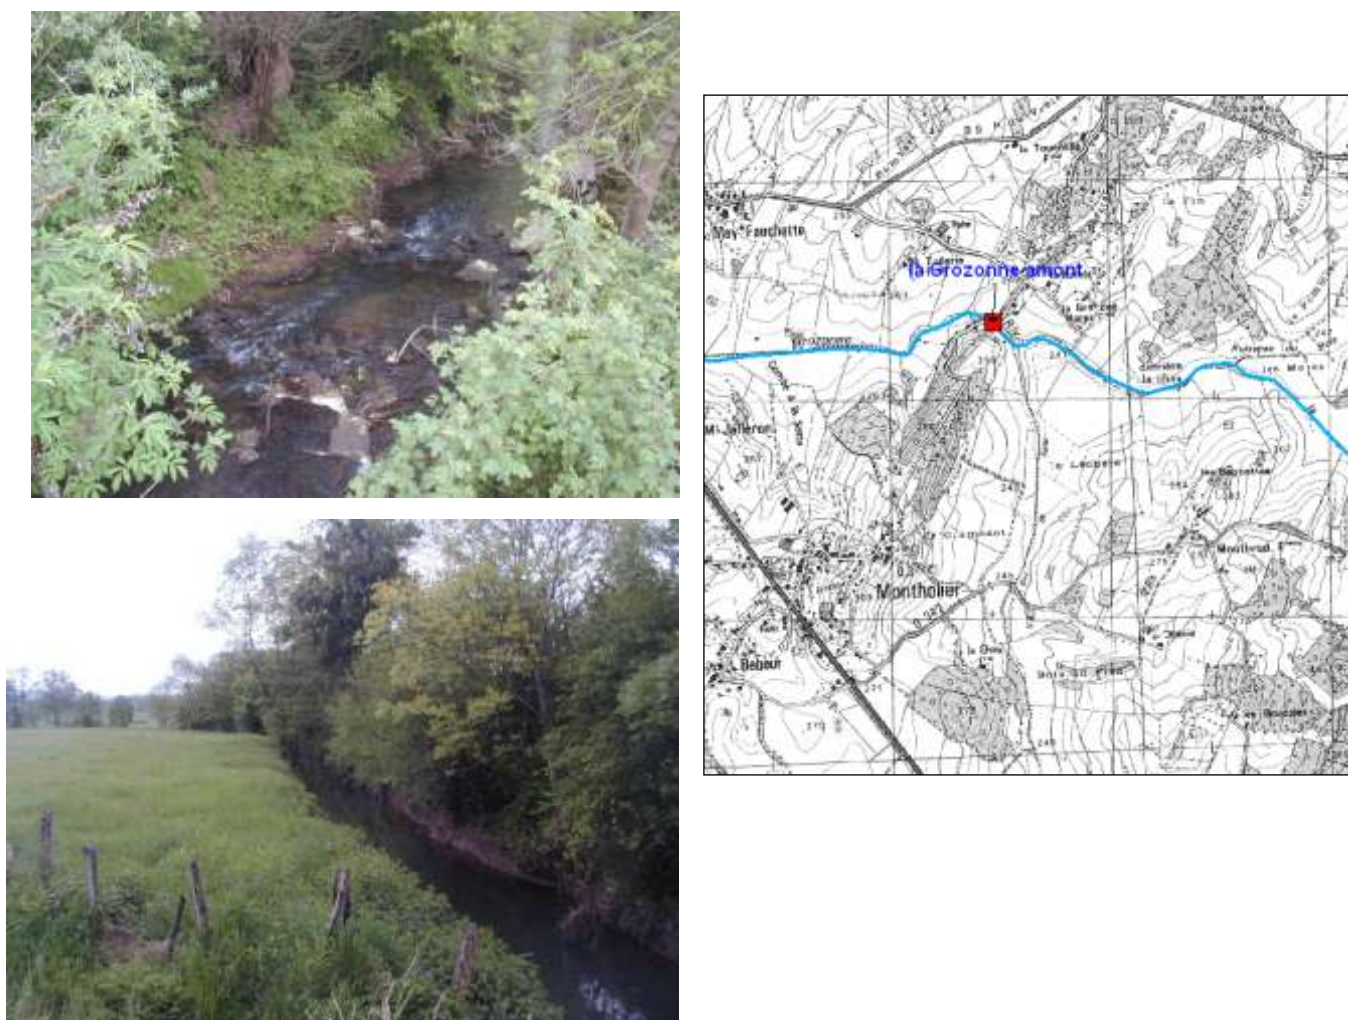
La station se situe en aval immédiat du pont routier reliant Montholier à la Ramée (Figure 23). La station se situe sur un court tronçon présentant un faciès lotique (Gro3, photo du haut). Ce tronçon n'est pas représentatif de la Grozonne amont où le lit rectifié conduit à une sur-largeur et à des écoulements homogènes de type lentique nettement moins favorables au poisson (photo du bas, prise en amont immédiat de la station). L'intérêt de la station est donc d'évaluer la présence d'espèces apicales pouvant subsister sur la station et pouvant recoloniser la Grozonne en cas de restauration de la qualité physique.

Figure 23 : Localisation et photographie de la station de la Grozonne amont

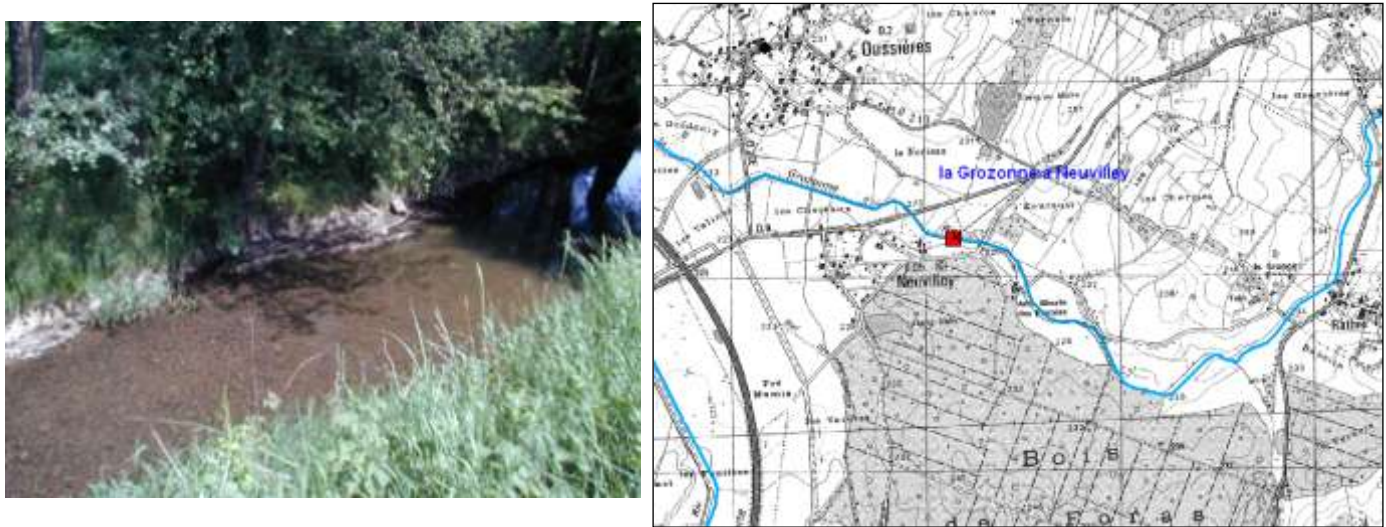
La station représentative de la Grozonne aval est située à l'amont de Neuville, sur le tronçon Gro9 (Figure 26). Le lit est rectiligne, dominé par les faciès lotiques de radiers et de plats courants. Les caches de bordure sont rares, seuls les chevelus racinaires de saules offrent des abris de faible dimension. La qualité physique de la station, à l'image de celle du tronçon est passable.

Figure 26 : Localisation et photographie de la station de la Grozonne aval

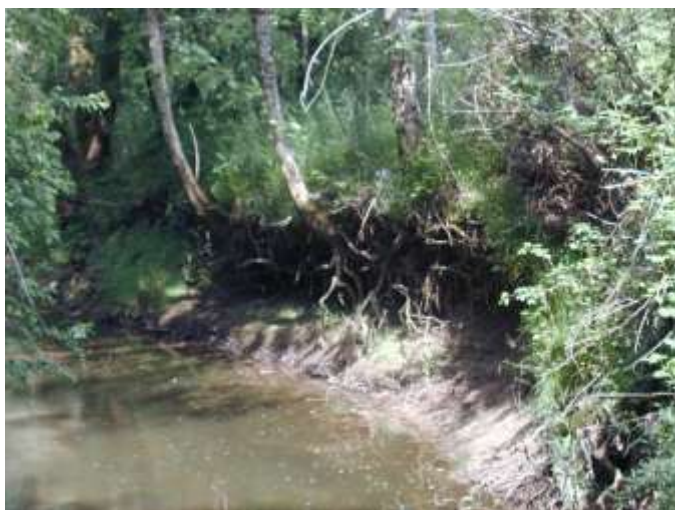
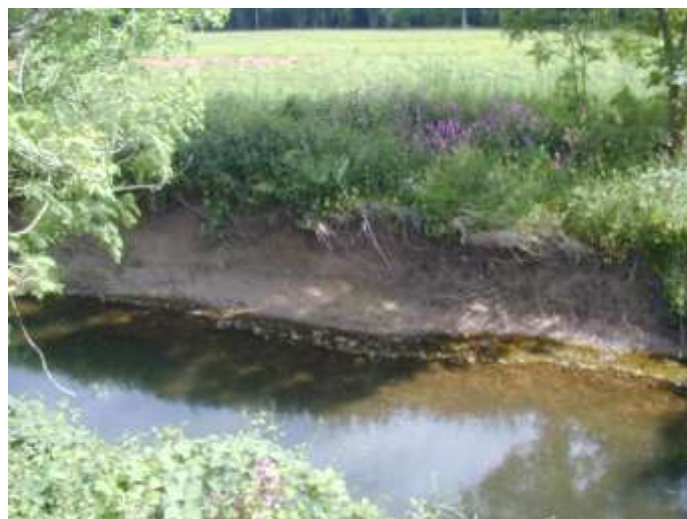
Le **brochet**, ainsi que la **lote** sont eux aussi absents du site d'étude. Ces deux espèces nécessitent des caches de bonne qualité dans le cours principal pour abriter les adultes, ainsi qu'une bonne connectivité avec les annexes hydrauliques qui leur servent de frayère et zone de grossissement. Or, sur la Grozonne, l'incision est telle que la connectivité latérale avec les annexes hydrauliques a été perdue. Les prairies inondables dans lesquelles fraient les brochets et grandissent les lotes ne sont plus submergées en hautes eaux du fait de la hauteur des berges. D'autre part, le recalibrage et l'incision du lit ont conduit à la perte de l'attractivité vis-à-vis du poisson. Les caches en sous berge ou les racines d'arbres sont perchées voire inexistantes.

**Photographie 5 : Racines perchées ne fournissant plus de caches (à gauche).  
Lit très incisé et absence de cache en bordure (à droite)**

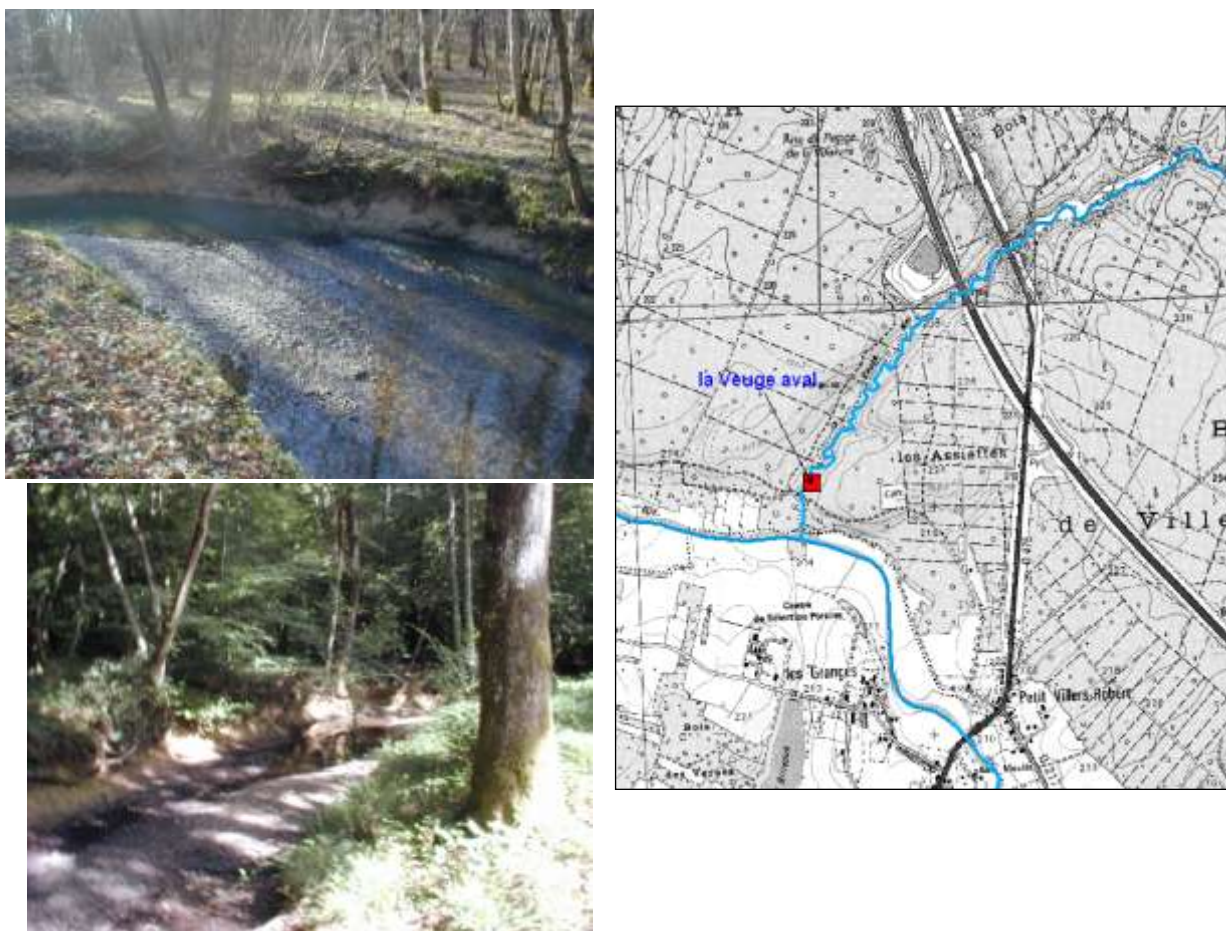
Figure 29 : Localisation et photographie de la station de la Veuge

La station est positionnée sur le tronçon le plus aval de la Veuge, environ 200 m en amont de la confluence avec l'Orain (Figure 29). L'incision et la hauteur de berge sont importantes, les arbres et les racines sont suspendus au dessus de la berge terreuse. L'érosion régressive qui s'est déclenchée sur l'Orain suite aux rectifications remonte sur la Veuge et perturbe son profil d'équilibre.

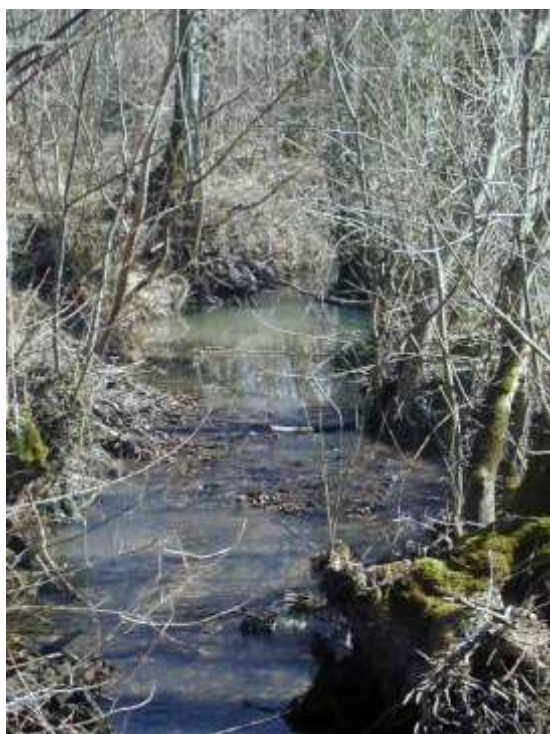
Figure 30 : Localisation et photographie de la station du Bief Mâchure

La station du Bief de Mâchure est positionnée sur le tronçon Bma2, tronçon du ruisseau le plus favorable à la faune piscicole du point de vue de la qualité physique (Figure 30). La sinuosité et l'alternance des faciès étaient intéressantes lors des reconnaissances d'Avril comme cela est perceptible sur la photographie. Les sous-berges situées dans des profondeurs intéressantes se forment au niveau des racines d'aulnes. Par contre, lors des pêches effectuées en période d'étiage, le ruisseau était pratiquement à sec. Seules quelques flaques subsistaient dans les secteurs les plus profonds, réduisant drastiquement l'attractivité de la station pour le poisson.

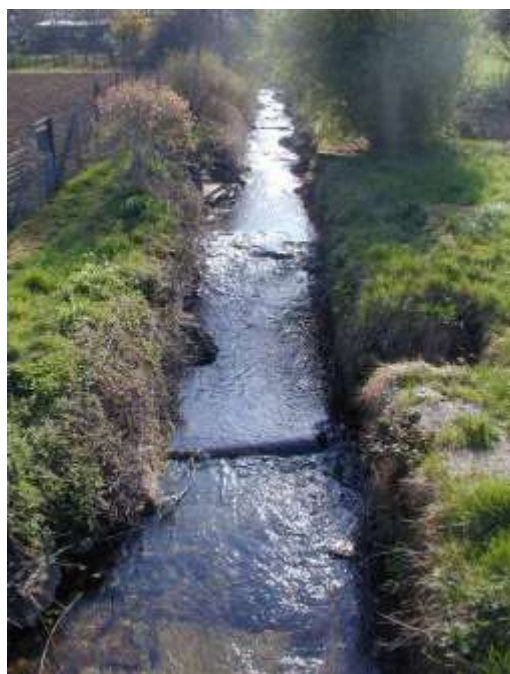
Figure 31 : Localisation et photographie de la station de l'Orain amont

La station la plus apicale de l'Orain se situe en aval de Mouthier-le-Vieillard sur le tronçon Or1 (Figure 31). Au niveau de la station de pêche, l'Orain s'écoule entre des jardins et des vergers. Le lit est rectiligne comme on peut le voir sur la photographie et a certainement fait l'objet d'une rectification ancienne. Les berges n'ont pas une morphologie naturelle et sont soutenues par endroit grâce à des murets. D'autre part, la ripisylve est très éparse et peu connective. Les rares arbres et arbustes sont des espèces d'ornement et assurent peu d'ombrage. Le cours d'eau est formé d'une succession de radiers et de plats courants. Le substrat est essentiellement minéral, constitué de blocs et de galets.

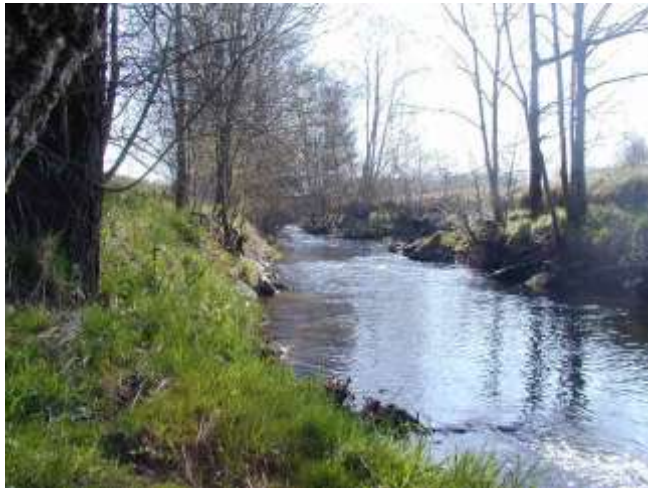
Figure 35 : Localisation et photographie de la station de l'Orain à l'aval de la STEP

La station de pêche se situe environ 200 m en aval du pont sur la D 341 (Figure 35). L'Orain présente une alternance de plats courants et de petits radiers sur fonds de galets et graviers. L'écoulement et les hauteurs d'eau sont homogènes. Il existe peu de caches de grande dimension, hormis de gros blocs épars et de rares racines d'arbres en connexion avec le lit mouillé.

L'Orain a sans nul doute fait l'objet d'un recalibrage sur ce tronçon, le lit présentant un profil en trapèze et une sur-largeur typique de ce type d'altération. Cela explique les faibles lames d'eau observées, l'incision ainsi que l'absence de caches en sous-berges.

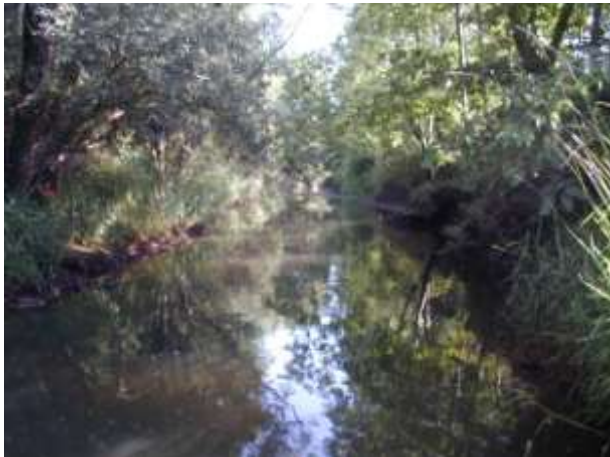
Figure 38 : Localisation et photographie de la station de l'Orain à Colonne

La station de l'Orain à Colonne se situe au niveau du lieu dit « Les petits prés » (Figure 38). Cette station est représentative d'un des tronçons de l'Orain sur lesquels les travaux de rectification et recalibrage ont été les plus drastiques. La qualité habitationnelle de la station est en conséquence très faible. L'habitat est homogène tant au niveau des substrats que des hauteurs d'eau et des vitesses d'écoulement.

Les faciès de plats courants dominent largement, entrecoupés de quelques radiers. Le substrat est composé de galets et les caches sont très rares. Le lit élargi entraîne un étalement de la lame d'eau. La hauteur d'eau est donc assez faible, proche de 30 cm, et ne varie quasiment pas sur tout la station.

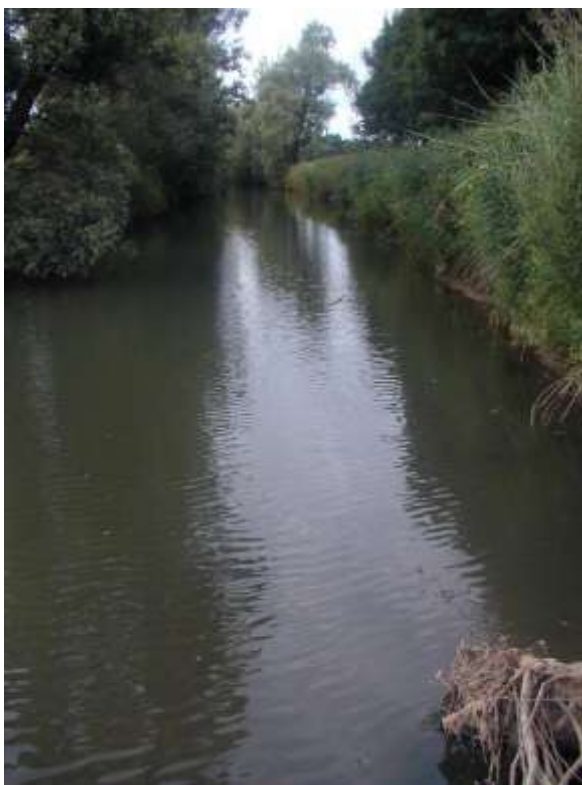
**Figure 40 : Localisation et photographie de la station de l'Orain à Petit Villers Robert**

La station de pêche se situe en amont du seuil de Petit Villers Robert (Figure 40). Le linéaire prospecté est entièrement sous l'influence du seuil : le faciès de plat lentique domine, avec un écoulement très lent. La profondeur varie d'un mètre à un mètre cinquante. Les caches sont assez rares, constituées de nénuphars, de racines ou de branches de saule en surplomb.

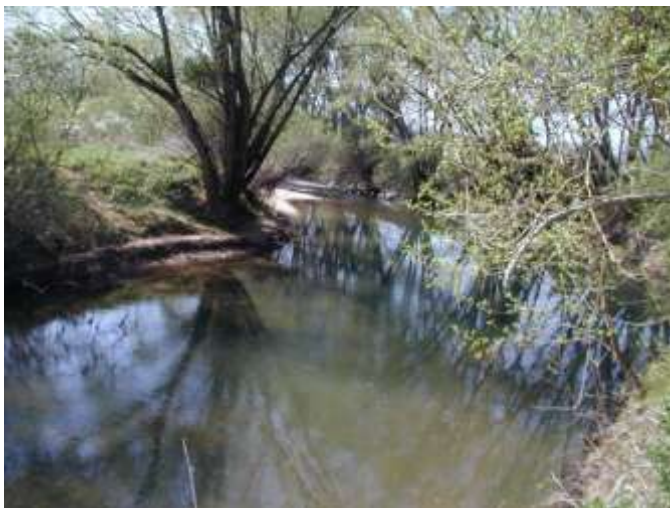
Figure 42 : Localisation et photographie de la station de l'Orain à Rahon

La station de pêche se situe en aval immédiat du pont menant à Balaiseaux (Figure 42). A l'amont, la station présente un faciès de radiers peu profonds sur fond de graviers assez instables. Sur la partie médiane, le faciès de plat domine, avec une profondeur moyenne de 40 cm et un fond de galets. Sur la partie aval, la hauteur d'eau augmente en rive droite et atteint environ 1,20 m. De gros blocs ont été disposés en berges et forment des caches pour les poissons.

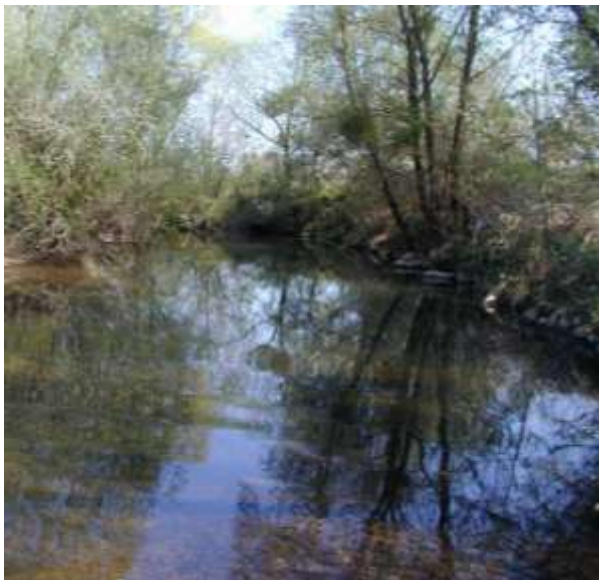
Figure 45 : Localisation et photographie de la station de l'Orain à Rahon TCC

Cette station se situe dans le tronçon court-circuité (TCC) par le canal du Moulin, environ 300 m en amont du pont sur la D46 (Figure 45). L'aval de la station est délimité par une tête de radier peu profonde où le courant accélère. Vers l'amont vient rapidement une zone assez profonde en rive gauche (environ 1,4 m) où la berge est confortée par des gros blocs d'enrochements non jointifs. Ceux-ci fournissent des caches intéressantes. La station se poursuit par un long plat peu profond sur un lit de galets et graviers colmatés par des fines. Les caches sont très rares, seuls quelques branchages tombés dans l'eau fournissent un abri.

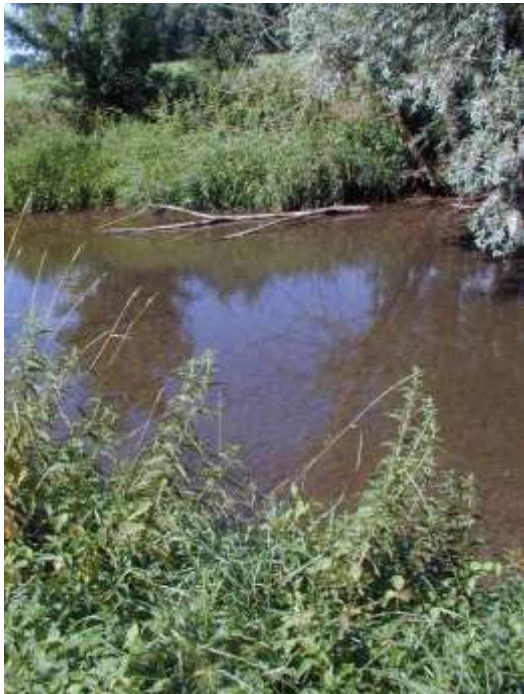
Figure 48 : Localisation et photographie de la station de l'Orain à Saint Baraing

La station est positionnée en aval immédiat du Pont de Saint-Baraing (Figure 48). Elle se situe sur un tronçon de l'Orain court-circuité par la dérivation du canal de Chaussin. Elle est dominée par le faciès lotique, un plat courant succédant à un radier peu profond. En rive droite, les sous-berges et racines d'arbres bordées par le courant fournissent des caches intéressantes. Le substrat est essentiellement minéral, composé de galets et de graviers.

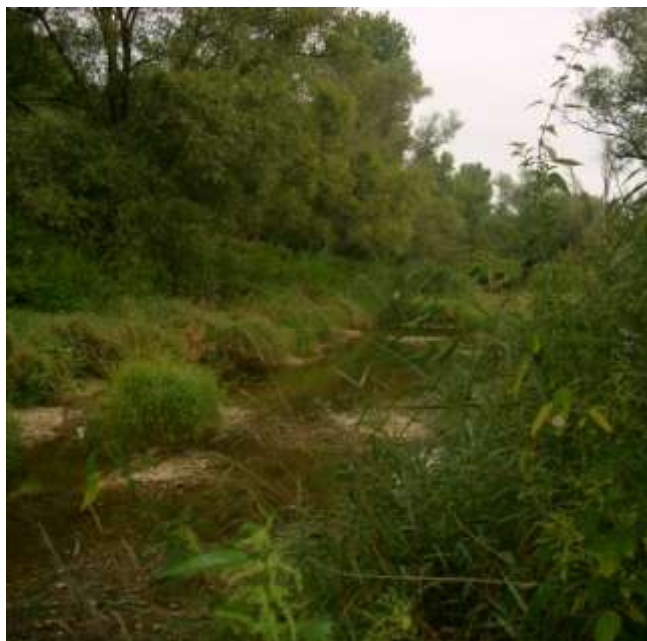
Figure 50 : Localisation et photographie de la station de l'Orain à Chaussin

La station de Chaussin se situe environ 600 m en amont de la confluence avec le Doubs (Figure 50). Le cours de l'Orain reprend ici un ancien cours du Doubs et s'écoule dans un lit mineur trop large. Sur la station, l'incision est faible permettant une bonne connectivité avec les hélophytes de bordure. Le lit est constitué de galets colonisés par de vastes massifs d'herbiers. En étiage, le tronçon présente une forte tendance à l'assèchement. Lors de la pêche électrique, la hauteur d'eau moyenne avoisinait 15 cm, limitant l'intérêt de la station pour la faune piscicole.

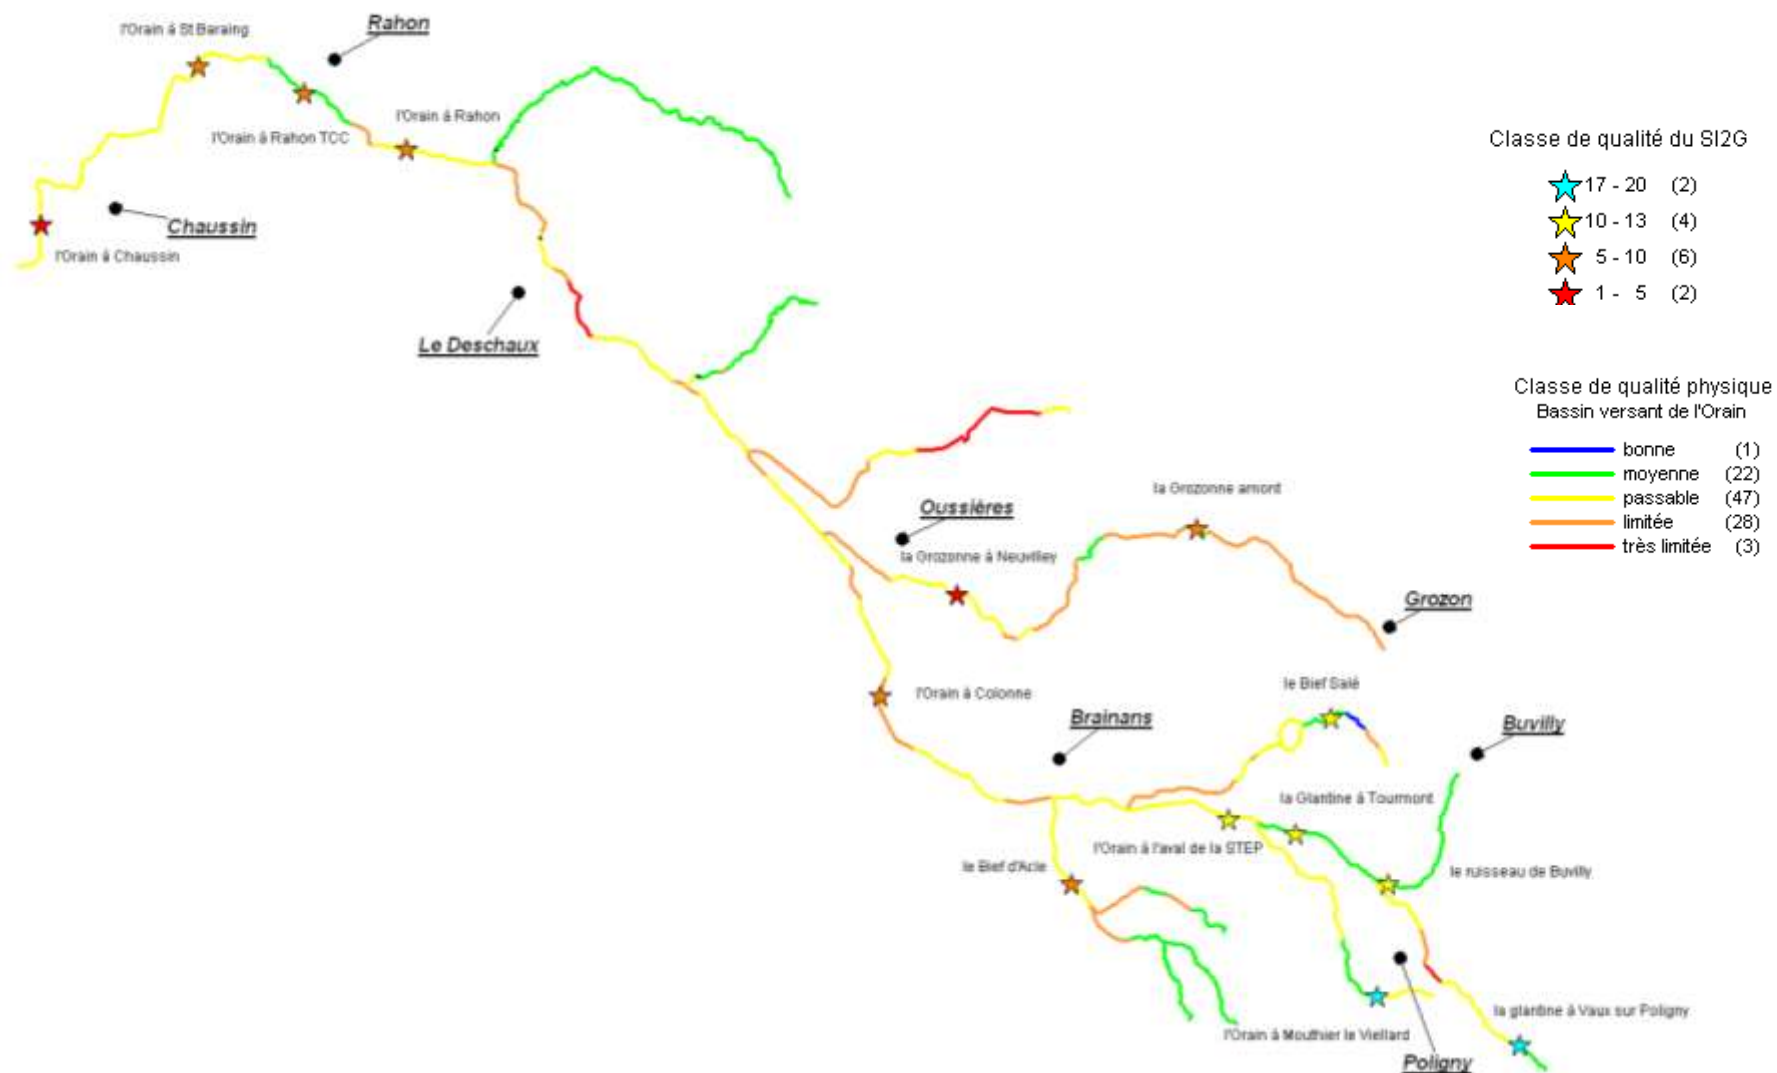
Figure 53 : Relation entre qualité physique et qualité piscicole
