## **DIAGNOSTIC DE L'HABITAT ET DES PEUPELEMENTS PISCICOLES DU BASSIN VERSANT DE L'ORAIN.**

### **PROPOSITIONS D' ACTIONS DESTINEES A RESTAURER L'HABITAT ET LA CONTINUITE BIOLOGIQUE**

#### **PHASE 1. DIAGNOSTIC**

##### **1.1. DIAGNOSTIC DE L'HABITAT**

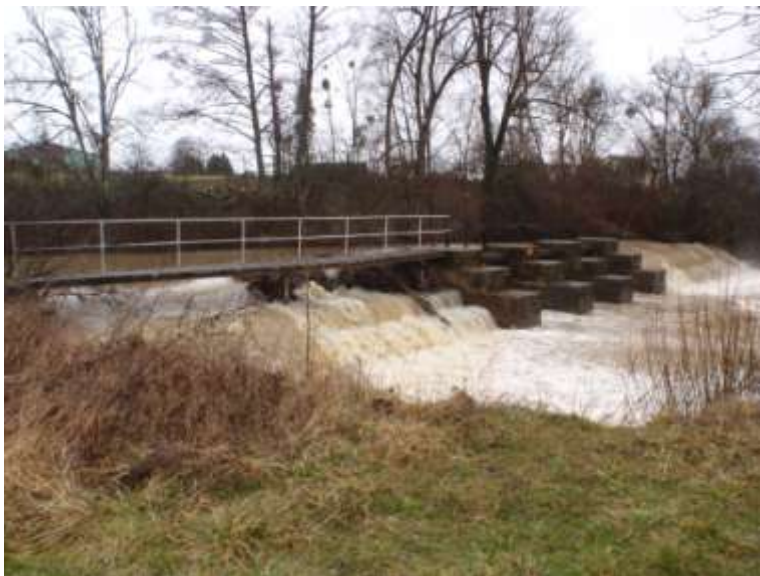
Barrage de petit-Villers Robert en crue

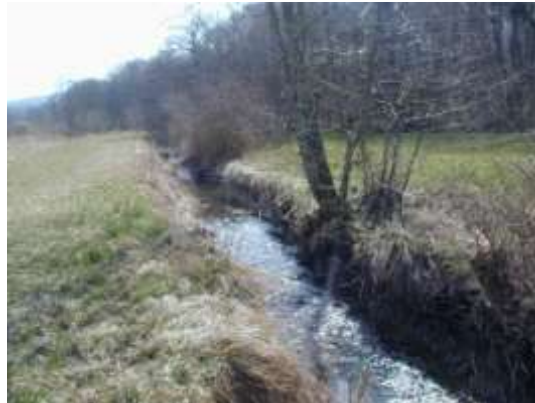
Sur le Bief d'Acle (Bac), la ripisylve est globalement bien présente mais déconnectée du fait de l'incision. Seule la partie aval du tronçon Bac1 montre un manque de couvert végétal sur un linéaire d'environ 230 m qui pourrait être réduit par des plantations (photo ci-dessous).

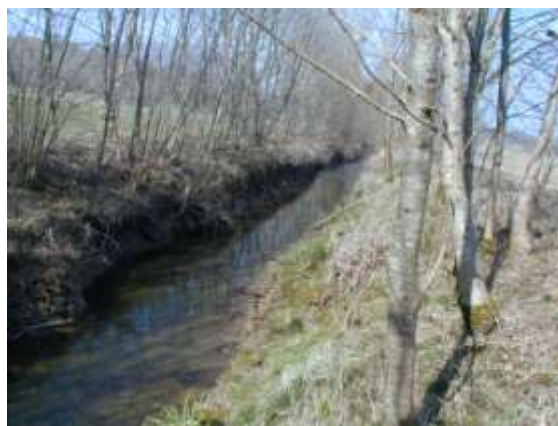
Sur le tronçon Bac2, on observe en rive droite la présence de frêne en retrait de la berge (photo ci-dessous). L'absence de contact des racines avec l'eau limite l'intérêt de cette ripisylve. Dans une telle configuration, la plantation de saules en pied de berge permettrait la diversification de l'habitat et l'amélioration de la connectivité de la ripisylve.

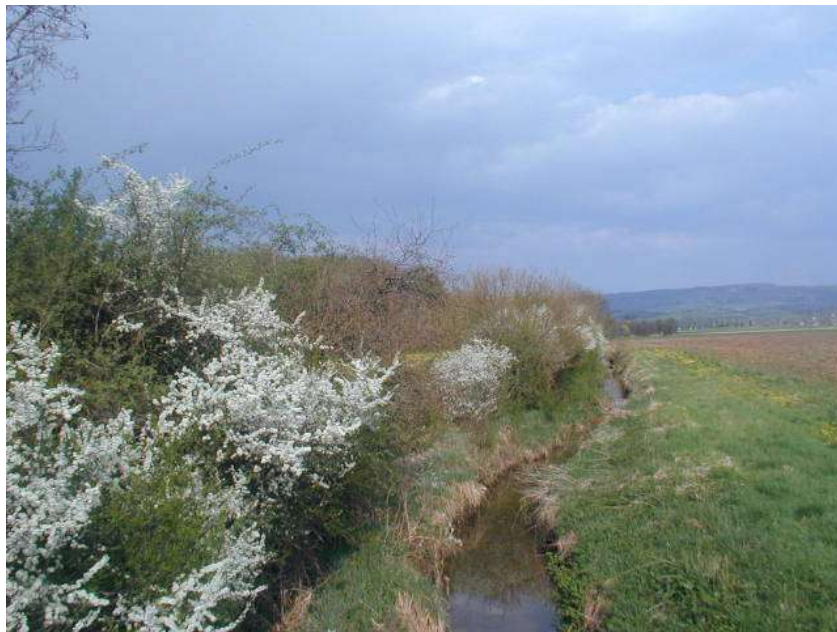
Sur le tronçon 10, plusieurs secteurs ont été rectifiés et la ripisylve est absente ou constituée de buissons d'aubépine. La photo ci-dessous prise au niveau de la route des Soupois illustre ce phénomène. Il conviendrait d'éclaircir la strate arbustive trop dense et de planter des arbres comme des aulnes ou des frênes, notamment en rive gauche.

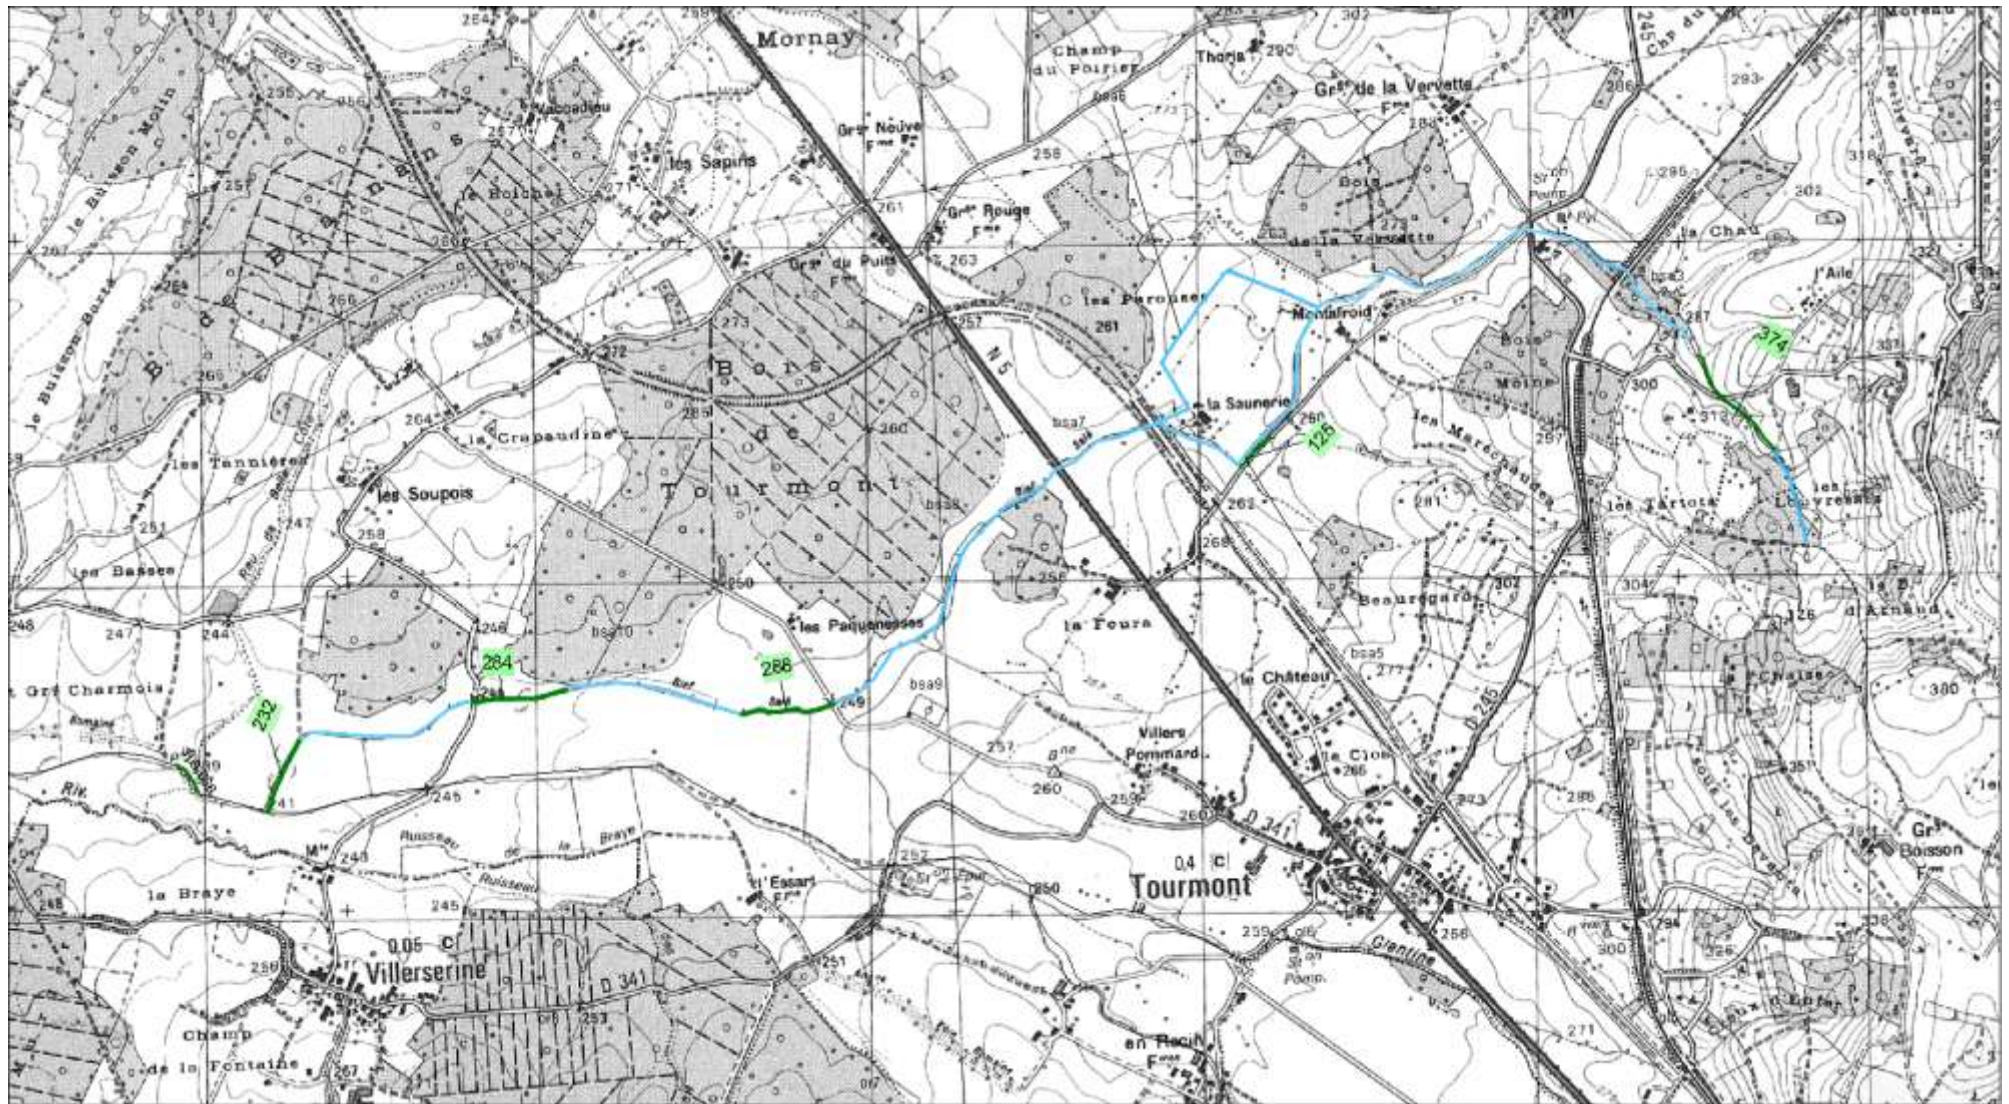
Figure 3 : Carte des zones de plantations de haies et ripisylve. Les secteurs à planter sont figurés en vert, la longueur concernée est indiquée en mètre

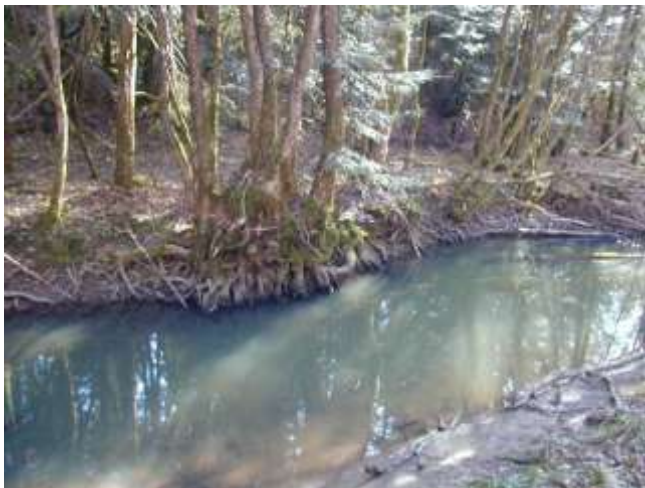
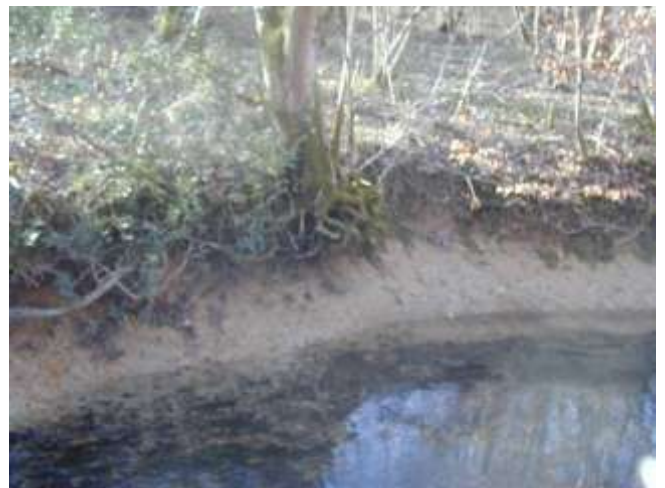
A l'étiage, du fait de l'assèchement du cours d'eau, la déconnexion de la ripisylve est totale.

**Photographie 1 : ripisylve connectée en eau moyenne sur le tronçon Veu1 à gauche,  
Déconnectée sur le tronçon Veu 2 à droite.**

La ripisylve n'apparaît donc pas comme une préoccupation majeure sur ce cours d'eau, étant donnée sa présence sur l'ensemble du linéaire et les problématiques d'incision et d'assèchements qu'il conviendrait de résoudre avant d'engager des actions sur la ripisylve.
