DIAGNOSTIC DE L'HABITAT ET DES PEUPELEMENTS PISCICOLES DU BASSIN VERSANT DE L'ORAIN.

PROPOSITIONS D' ACTIONS DESTINEES A RESTAURER L'HABITAT ET LA CONTINUITE BIOLOGIQUE

PHASE 2. OBJECTIF D'AMENAGEMENTS

2.1. OBJECTIFS DE RE-CREATION DE MEANDRES

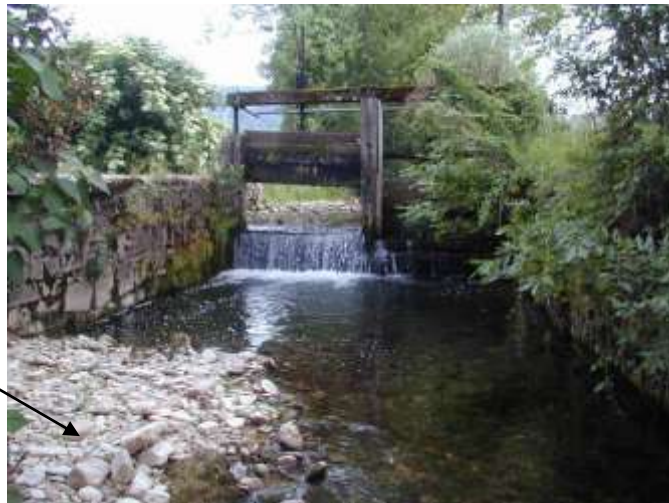
Figure 1 : La Glantine au droit de la scierie aval Poligny

Atterrissement dû au transport solide

Sur la Glantine et sur l'Orain à l'amont de la confluence de la Glantine, les puissances spécifiques sont supérieures à 200 W/m^2 . Le méandrage originel est faible en raison de la pente supérieure de ces tronçons de sorte que l'ensemble des documents de référence parle ici de micro-méandrage historique de ces cours d'eau. La capacité de charriage importante pourra orienter les projets vers une amélioration du micro-méandrage (épis) et/ou vers la constitution de rampes de fond permettant de compenser rapidement les phénomènes d'incision observés.

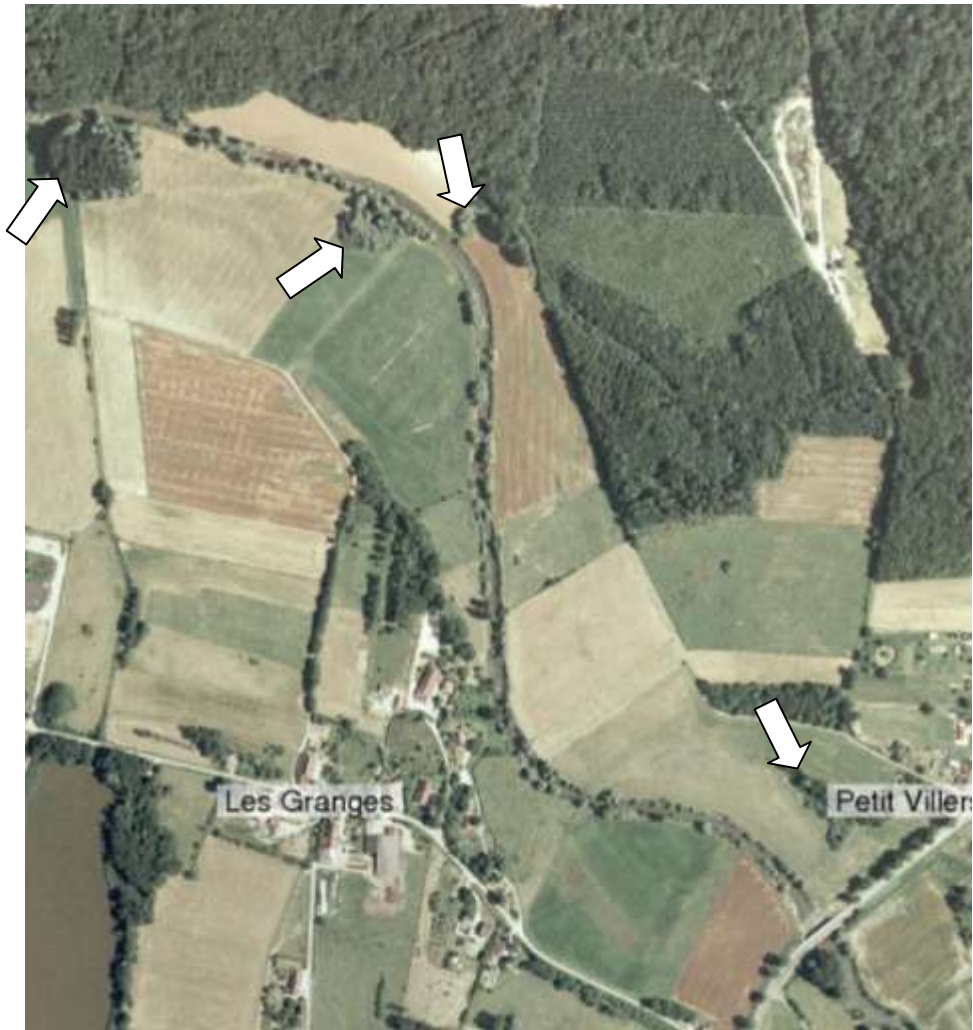
Figure 8 : Localisation des traces de méandres, secteur aval confluence Veuge

La vue aérienne confirme l'ancienne localisation des méandres. Les tracés historiques localisent l'implantation possible du projet. L'amplitude des méandres sera comprise entre 50 et 150 m (Diagnostic morphodynamique IPSEAU 2004)

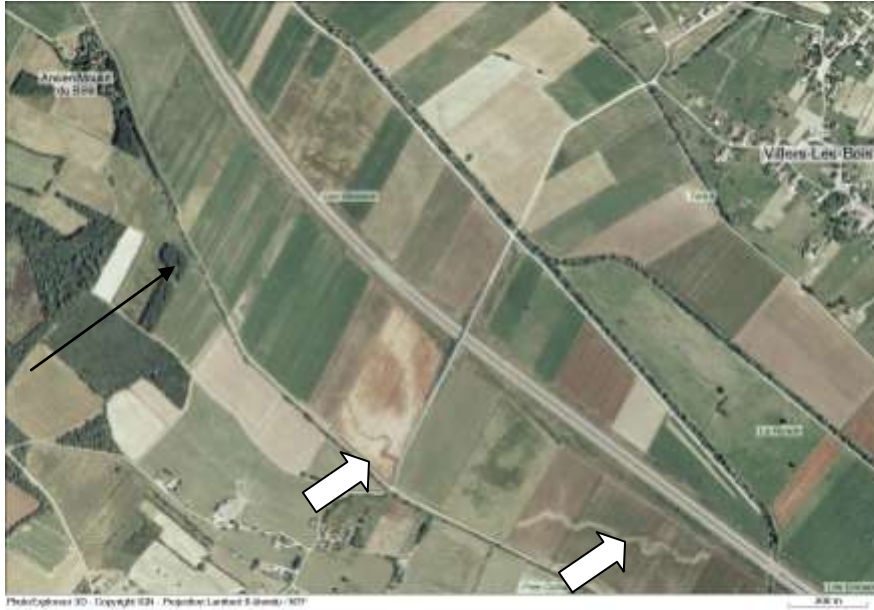
Figure 13 : Anciens méandres de l'Orain

La photographie aérienne montre la localisation des anciens méandres

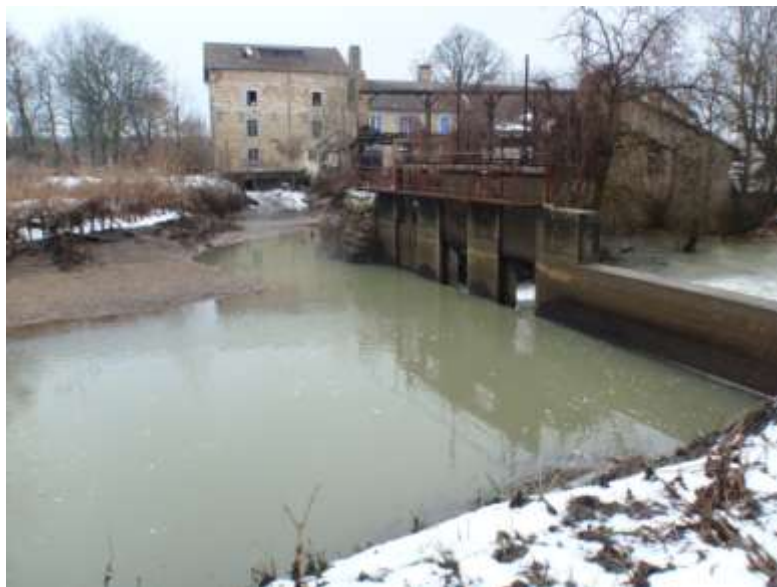
Figure 16 : Barrage avec vannes, du Moulin de Vaivre

Le linéaire aval est sous l'influence du barrage vanné du Moulin de Vaivre.

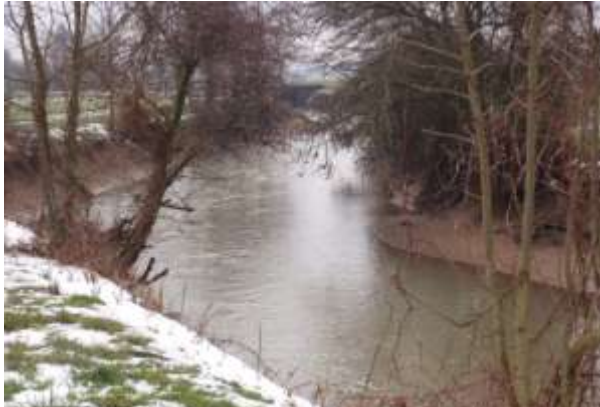
Figure 19 : Bief amont du moulin de Vaivre, vannes levées

Le fonctionnement modifié du barrage de Vaivre (reprise de la côte de seuil et vannes levées) permettrait une redynamisation des écoulements actuels avec réduction de la longueur de bief et plus à l'amont restauration d'un lit mineur dans l'emprise du lit actuel artificiellement élargi. Ce méandrage se restaurera naturellement dans les dépôts graveleux existants. Ces dépôts présentent un fort potentiel de végétalisation.

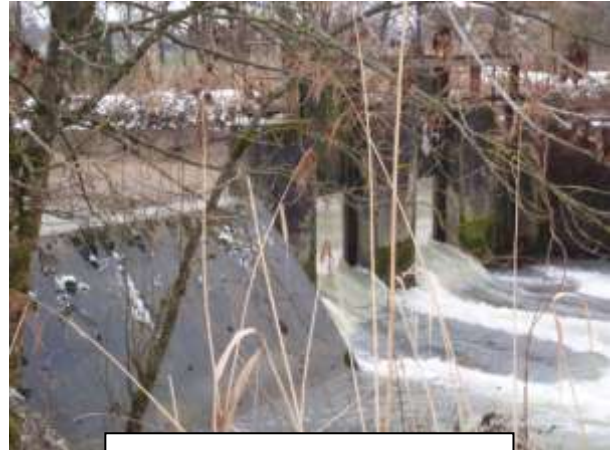
Figure 20 : Barrage de Vaivre

On note que le fonctionnement "vanne levée" réduit considérablement la hauteur de chute de l'ouvrage. Cette option permet de réduire l'importance de l'ouvrage de franchissement (contournement).

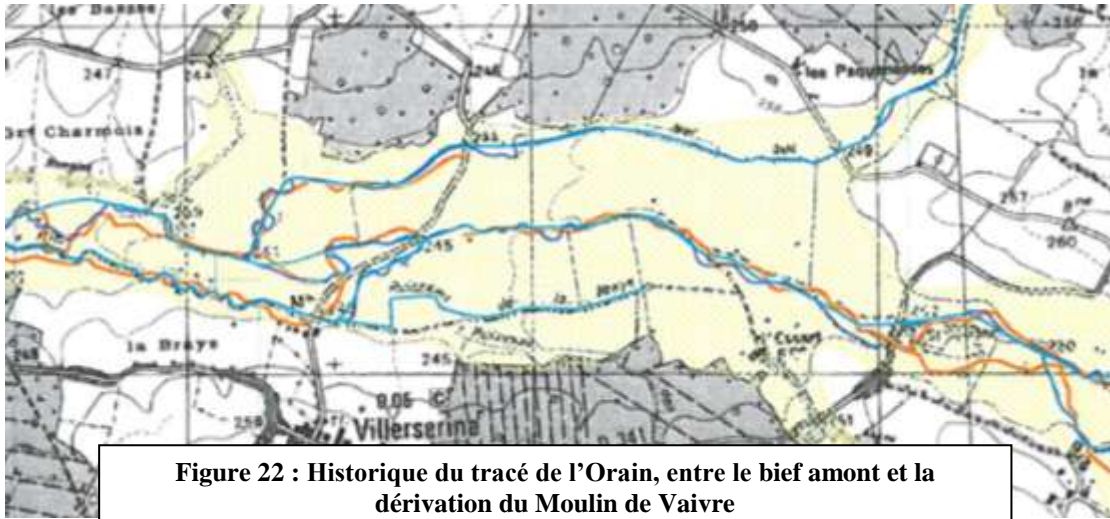
Figure 22 : Historique du tracé de l'Orain, entre le bief amont et la dérivation du Moulin de Vaire

Un canal d'aménée a été déplacé au début du XXème siècle. Le méandrage a été rectifié par les travaux de 1970, l'ensemble est associé à un abaissement de la cote du barrage de prise d'eau du moulin.

2 moulins sont originellement disposés en série ; le canal de fuite du Moulin de Villerserine alimente le moulin de Brainans.

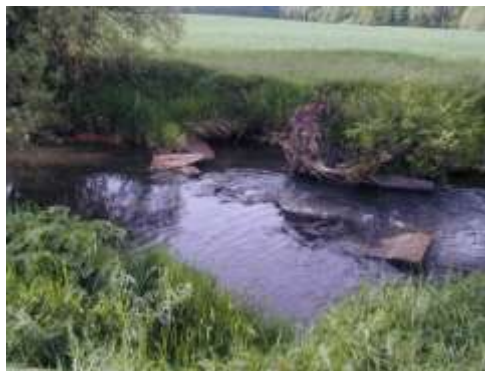
Figure 30 : Illustration de l'ouvrage 27

Ouvrage 27 : « ce seuil présentait une forte dégradation en 2002. En 2004 il est donné pour détruit presque en totalité ». En 2009, il apparaît que ce seuil est bien présent. Pour un dénivelé d'une dizaine de centimètres.

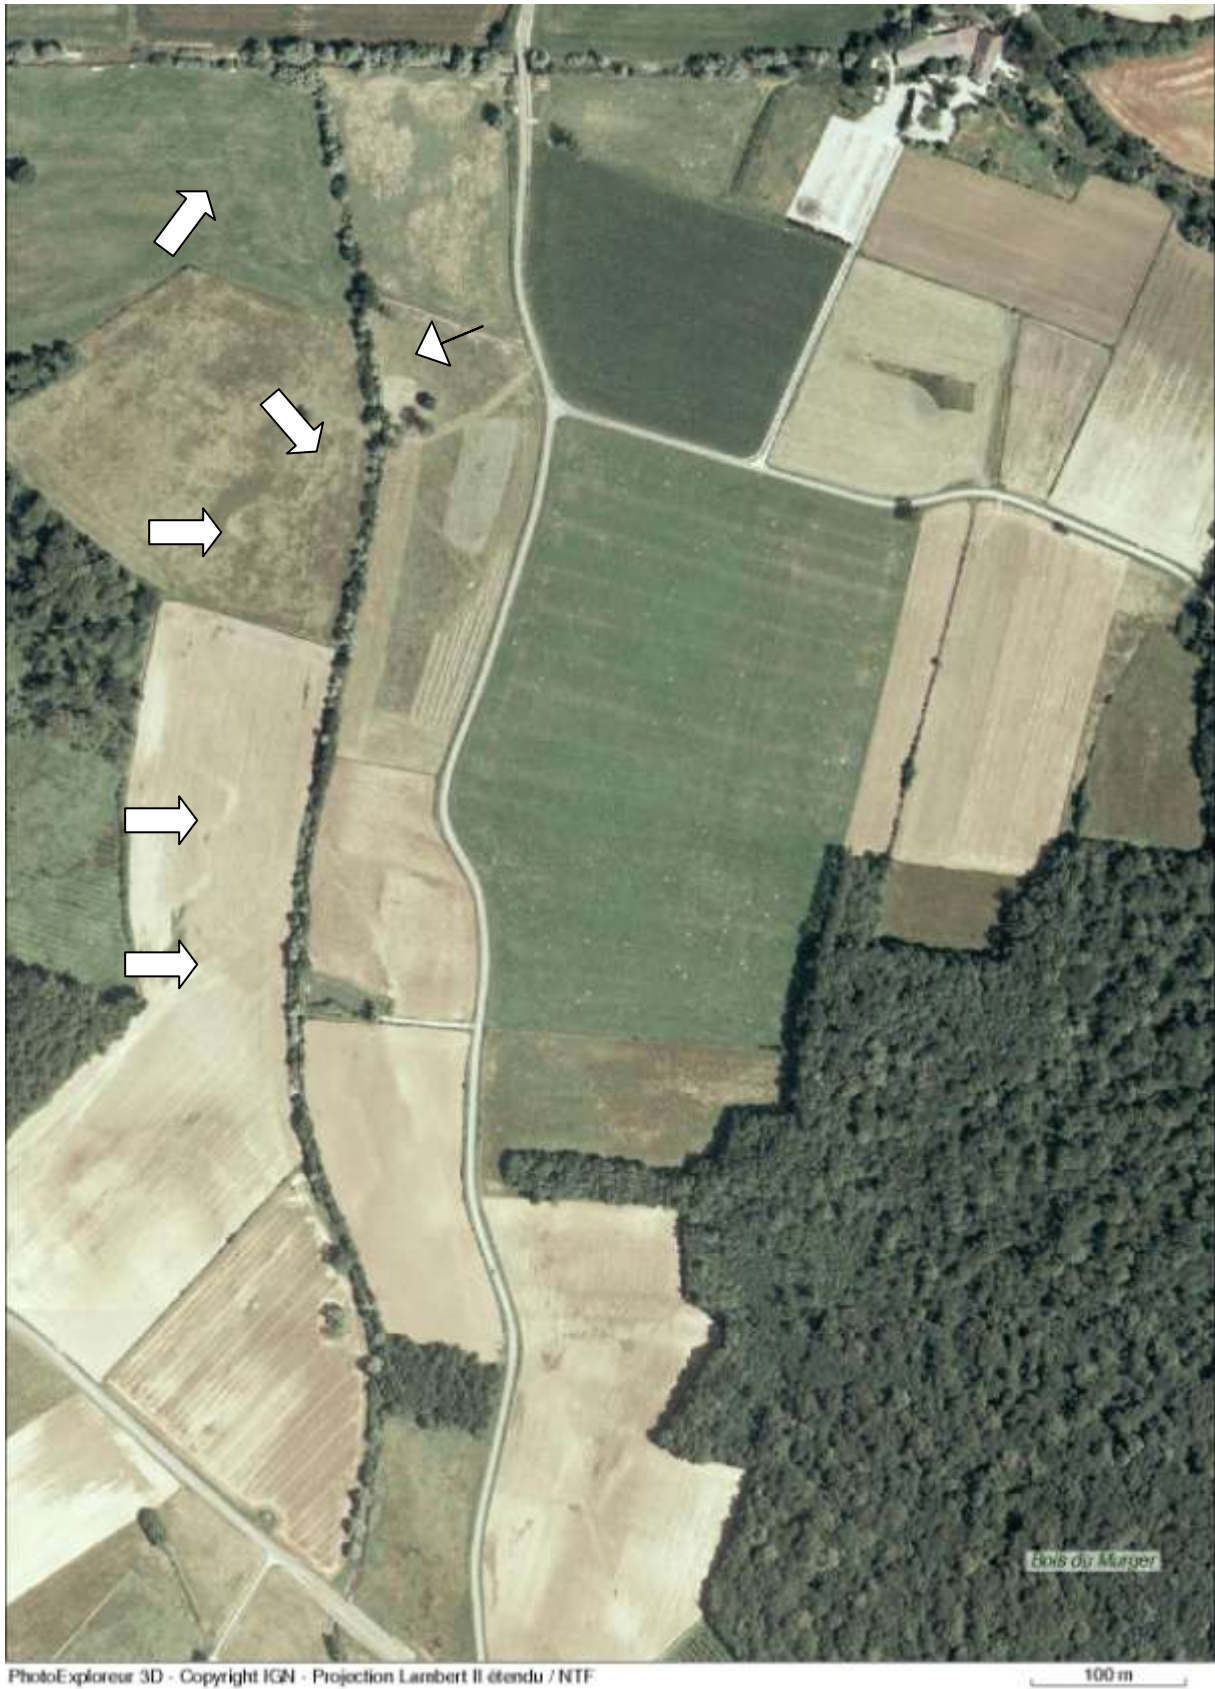
Figure 34 : Vue par photo aérienne des anciens méandres du bief d’Acle

Nos préconisations biologiques sont d'impérativement recréer des méandres sur cette tête de bassin. En l'état, le cours d'eau profondément incisé sur fond marneux inhospitalier ne peut que continuer à s'enfoncer. Les peuplements piscicoles en cas de non intervention ne peuvent que continuer à s'altérer.

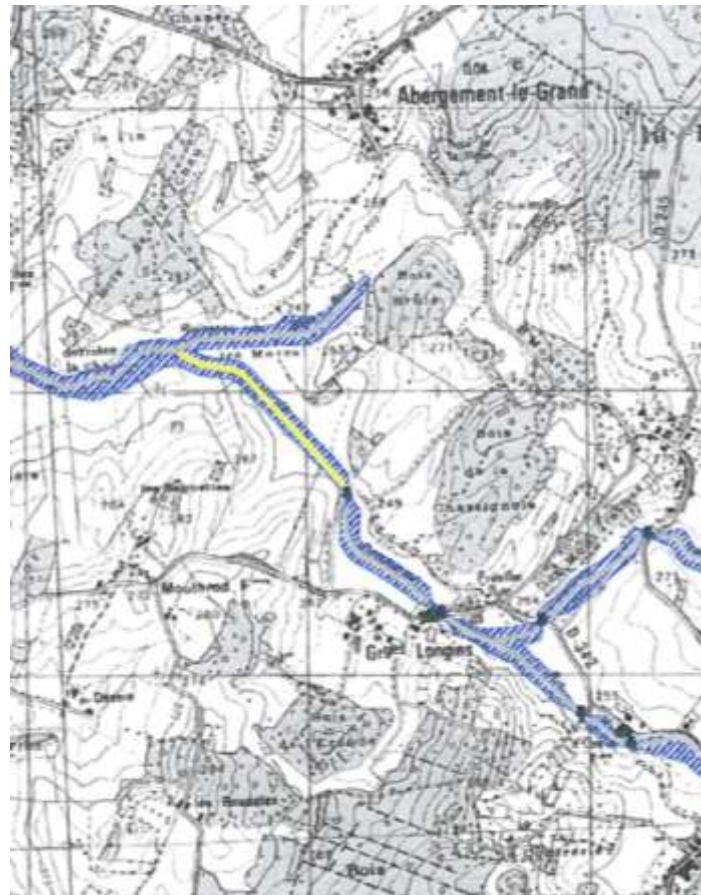
Figure 40 : Préconisation IPSEAU de projet de reméandrage sur la Grozonne

La proposition IPSEAU concerne la création de méandres entre les Granges Longin et la confluence du Ruisseau du Bois Brûlé.

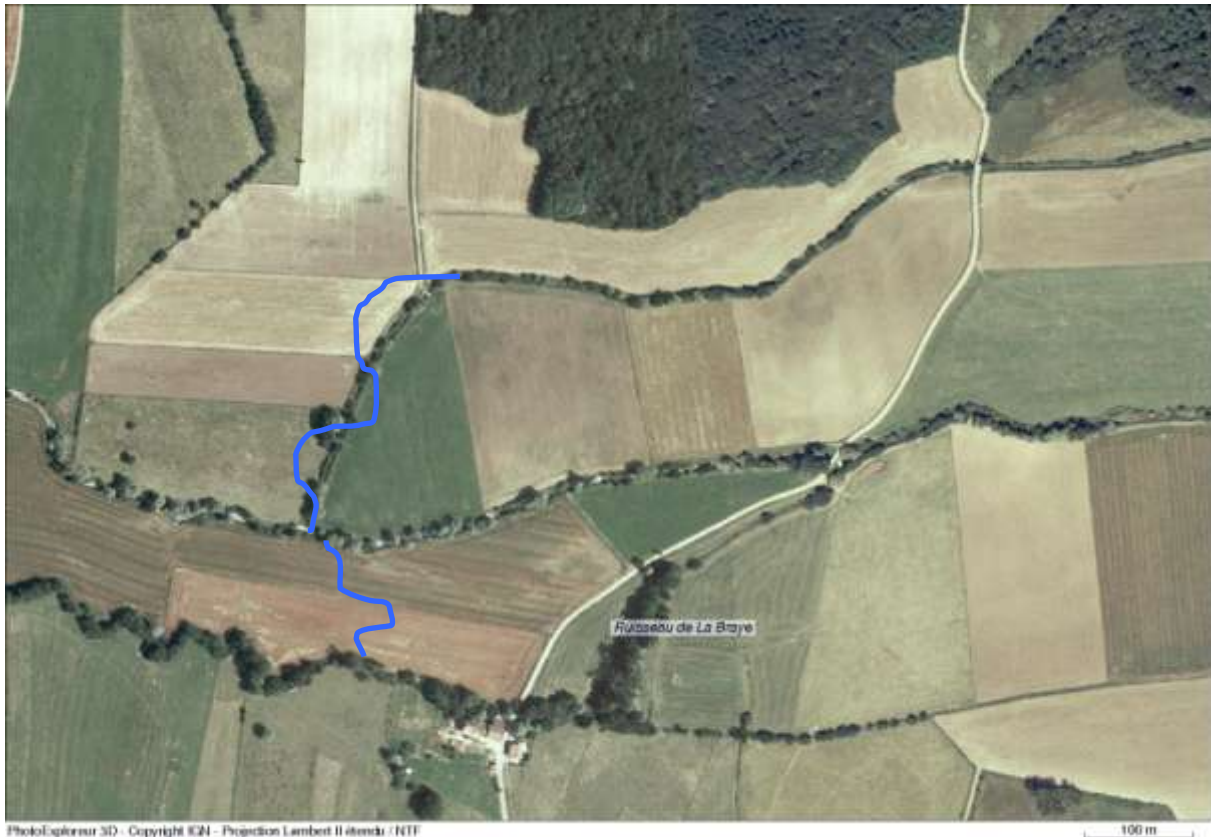
Figure 44 : Projet de création de méandre à la confluence du Bief Salé

Nous proposons donc la re-création de méandres sur la zone de confluence.

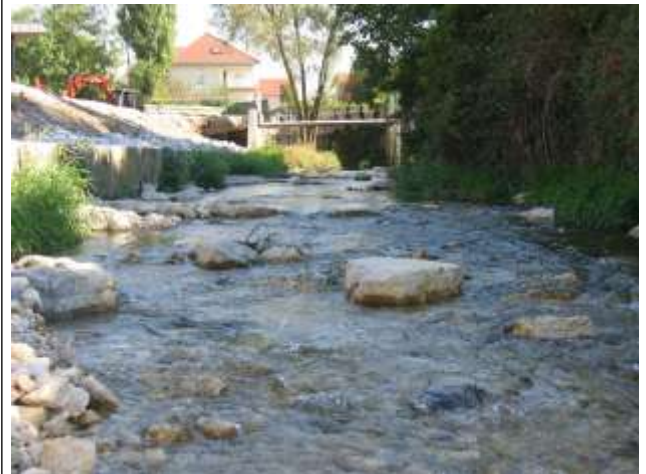
Figure 3 : Blocs de diversification sur le Gland (25) (AQUATIQUE SYSTEME)

Avantages	Inconvénients
Création d'une cache et d'un abri hydraulique pour un poisson cible	Limite de l'aménagement à un intérêt piscicole pour une ou plusieurs espèce(s) d'un stade de développement donné.
Diversification des écoulements et de la granulométrie sédimentaire à proximité de l'ouvrage	Fonctionne essentiellement sur les faciès d'écoulement courant.
	Possibilité d'agir comme un pôle d'attraction pour les pêcheurs

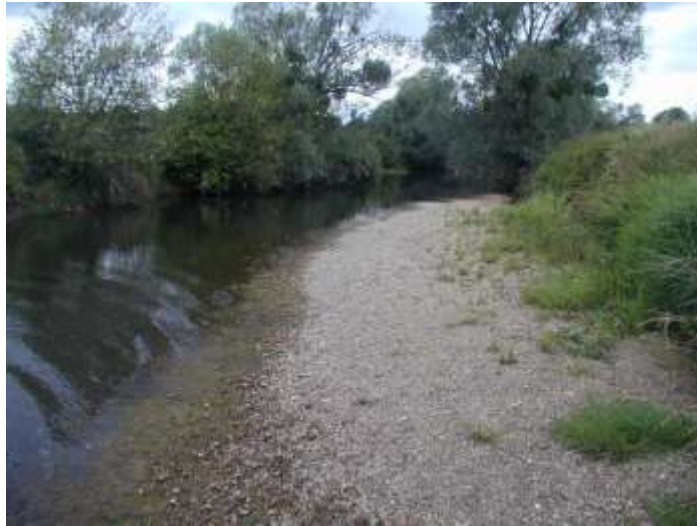
Figure 6 : Berge en pente douce à l'intérieur d'un méandre

Le reprofilage des pentes de berges vise à se rapprocher d'un profil transversal type d'un secteur à méandre, avec des berges dissymétriques. La berge concave est verticale, soumise à érosion et la berge convexe est basse, en pente douce.

Elle vise sur des secteurs rectilignes incisés à restaurer le contact eau-ripisylve.

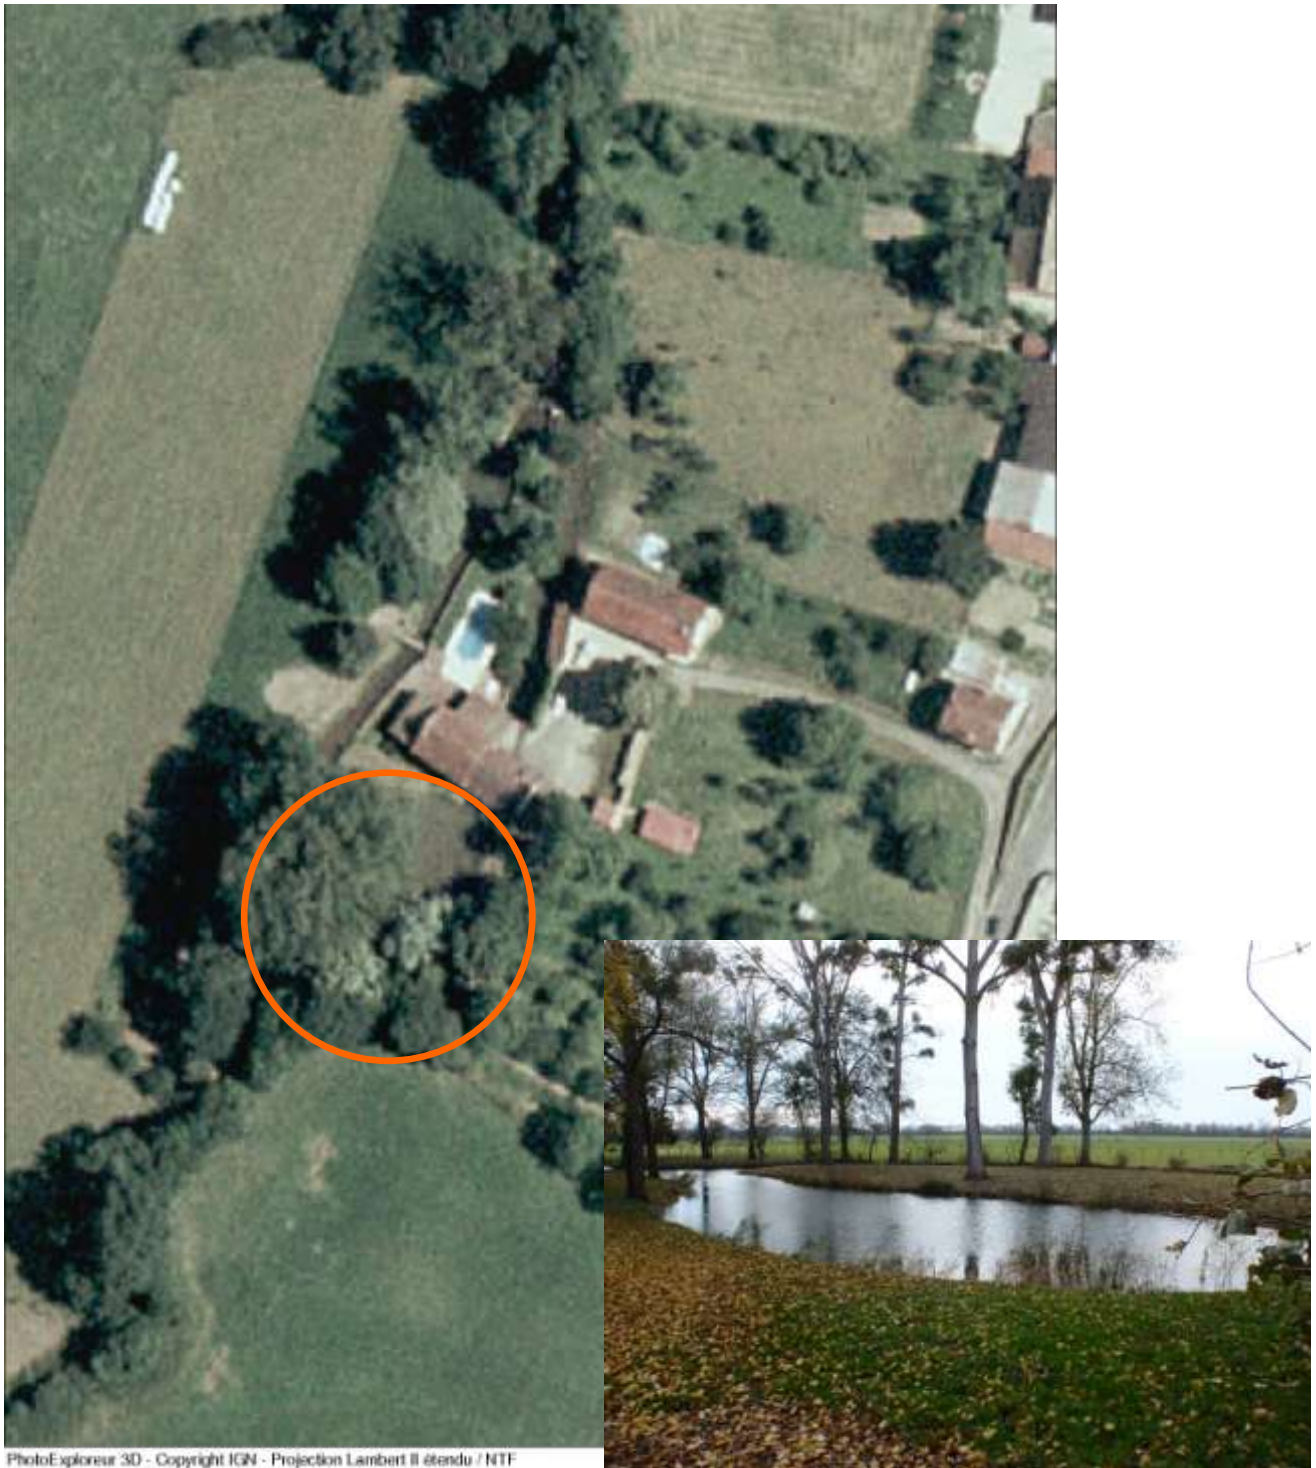
Figure 6 : Vues du canal de fuite de l'ancien moulin de Saint Baraing

Ce canal de fuite pourrait par un remodelage de berges ou une réhausse de ligne d'eau permettre la création d'une frayère à brochet.

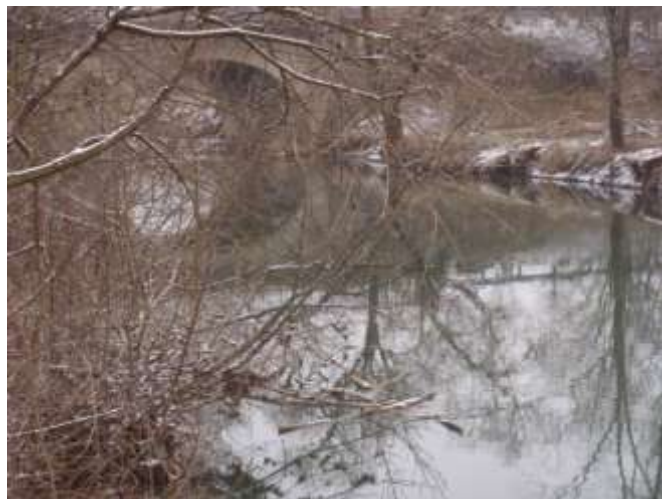
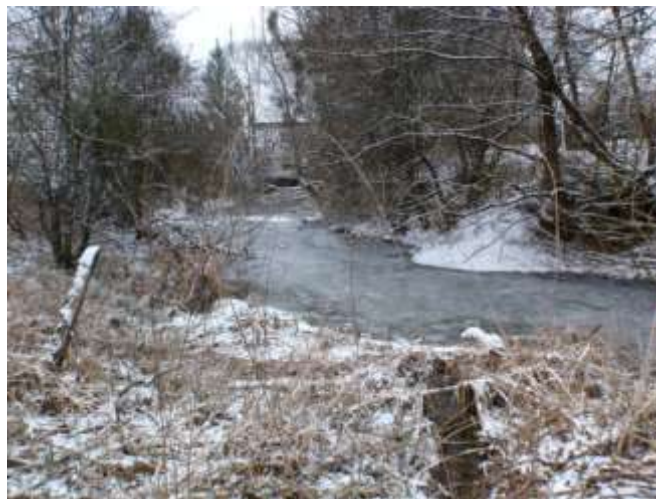
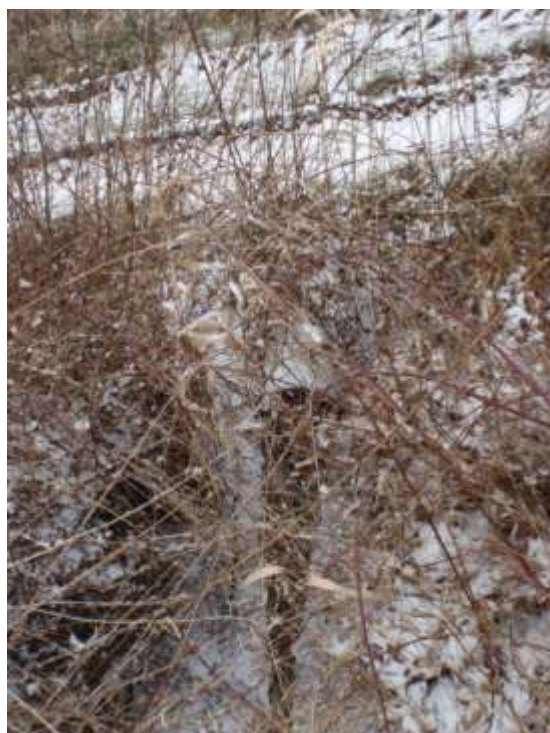
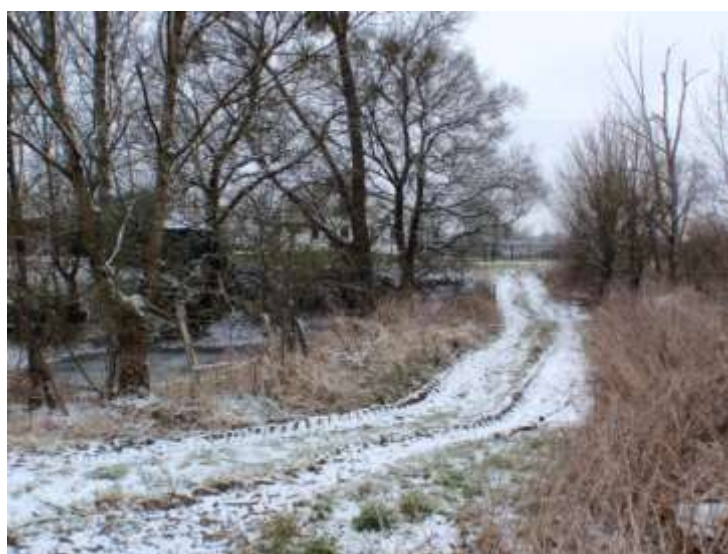
Figure 7 : Différents points de vue sur le canal de fuite de l'ancien moulin de Petit Villers Robert

Niveau d'eau calé à l'aval par le radier du pont

Busage sous le chemin

Chemin d'accès isolant l'annexe de l'Orain

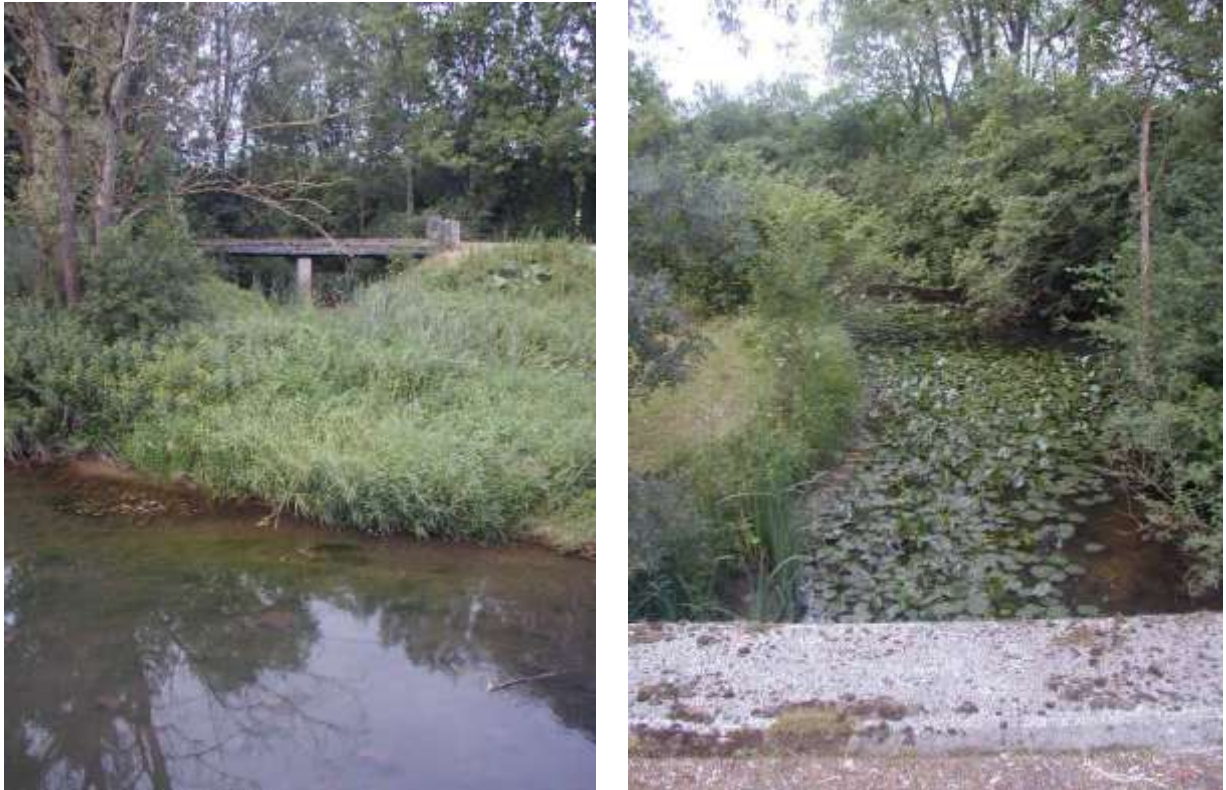
Figure 8 : Vues sur le canal de fuite de l'ancien moulin du Deschaux

Le canal de Fuite de l'ancien moulin du Deschaux est obstrué par un dépôt végétalisé. Une reconnexion permanente par l'aval doit pouvoir s'envisager après vérification des lignes d'eau.

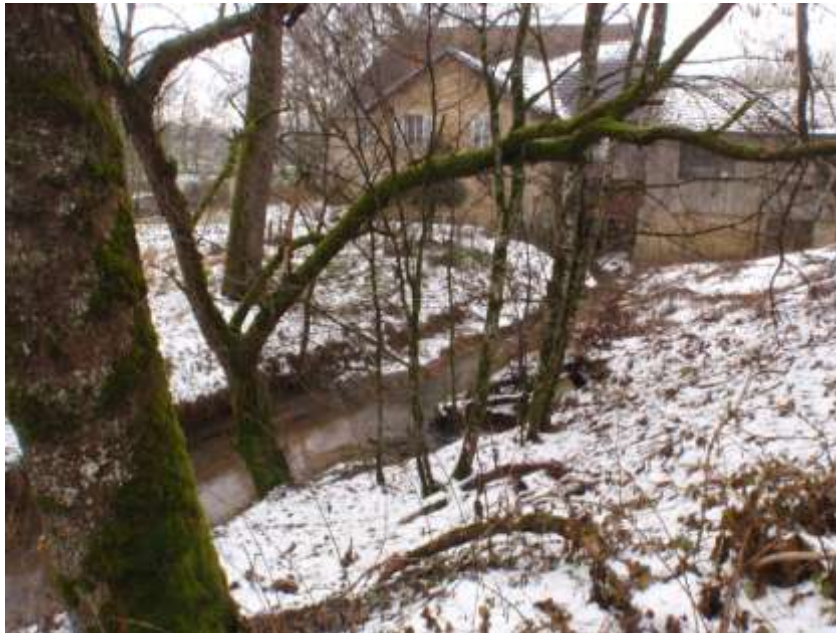
Figure 9 : Vue sur le canal de fuite de l'ancien moulin du Viseney

Attention ce site pourrait être ré-équiper d'une turbine. Le droit d'eau est existant.

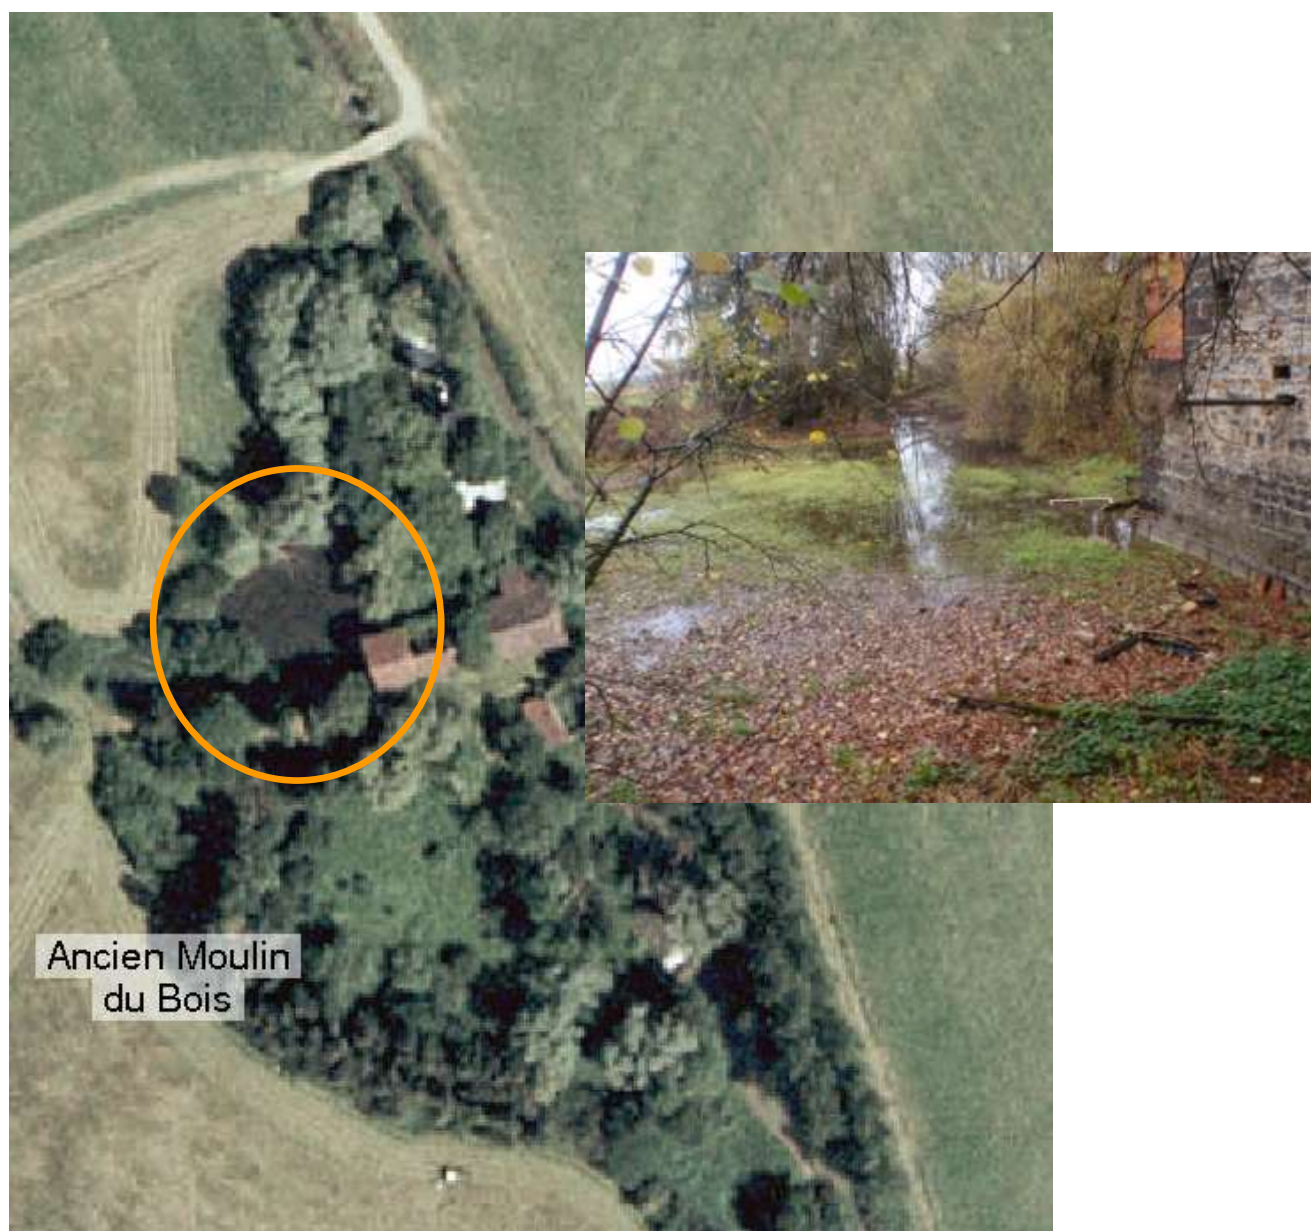
Figure 10 : Points de vue sur le canal de fuite de l'ancien moulin du bois

On ignore pour l'heure le devenir de la réhabilitation de ce site. Si aucune turbine n'est remise en route, un site intéressant de frayère à brochet pourrait être développé.

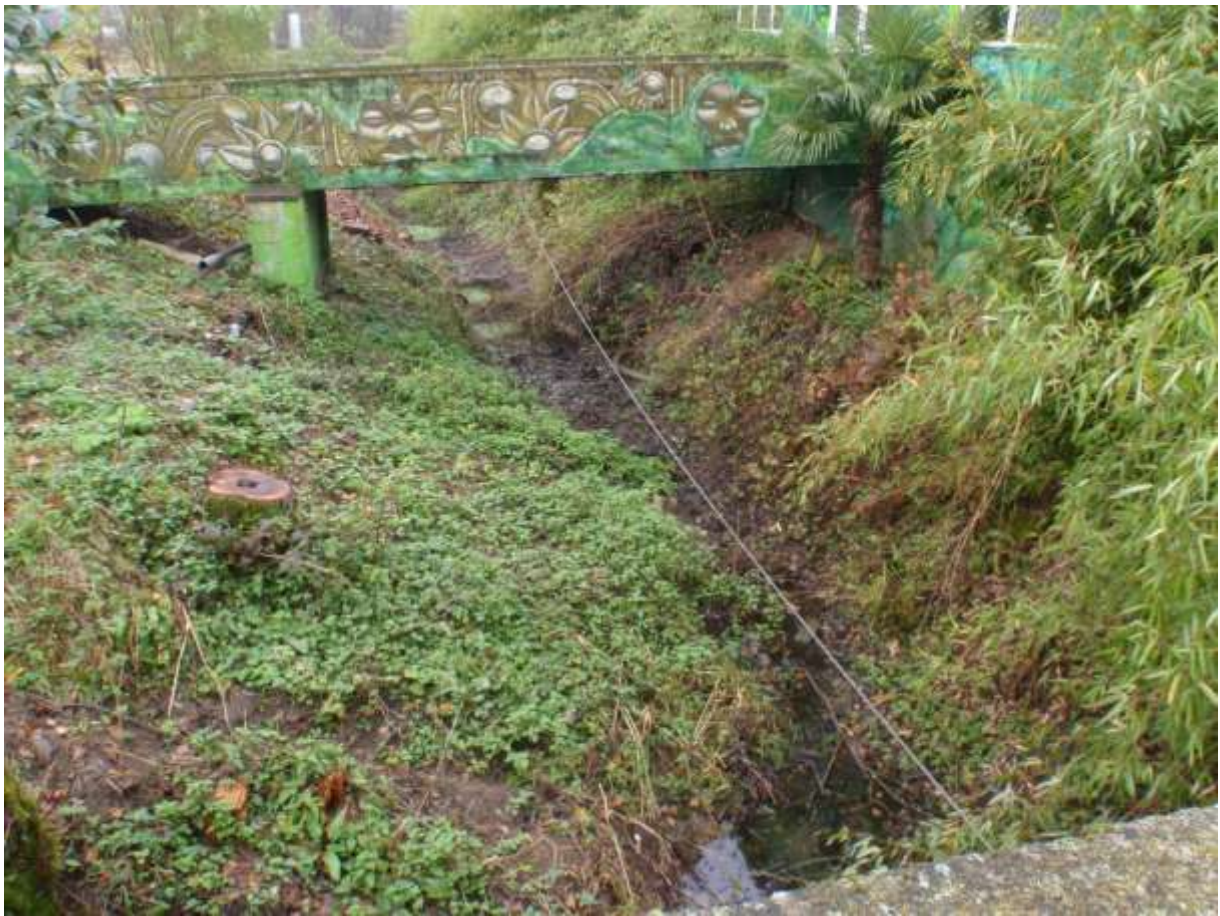
Figure 11 : Vue sur le canal de fuite de l'ancien moulin de Brainans

Le canal de fuite de l'ancien moulin de Brainans nécessite une augmentation des hauteurs d'eau pour être attractif. Cette amélioration peut s'envisager par la réhausse de la ligne d'eau de l'Orain.

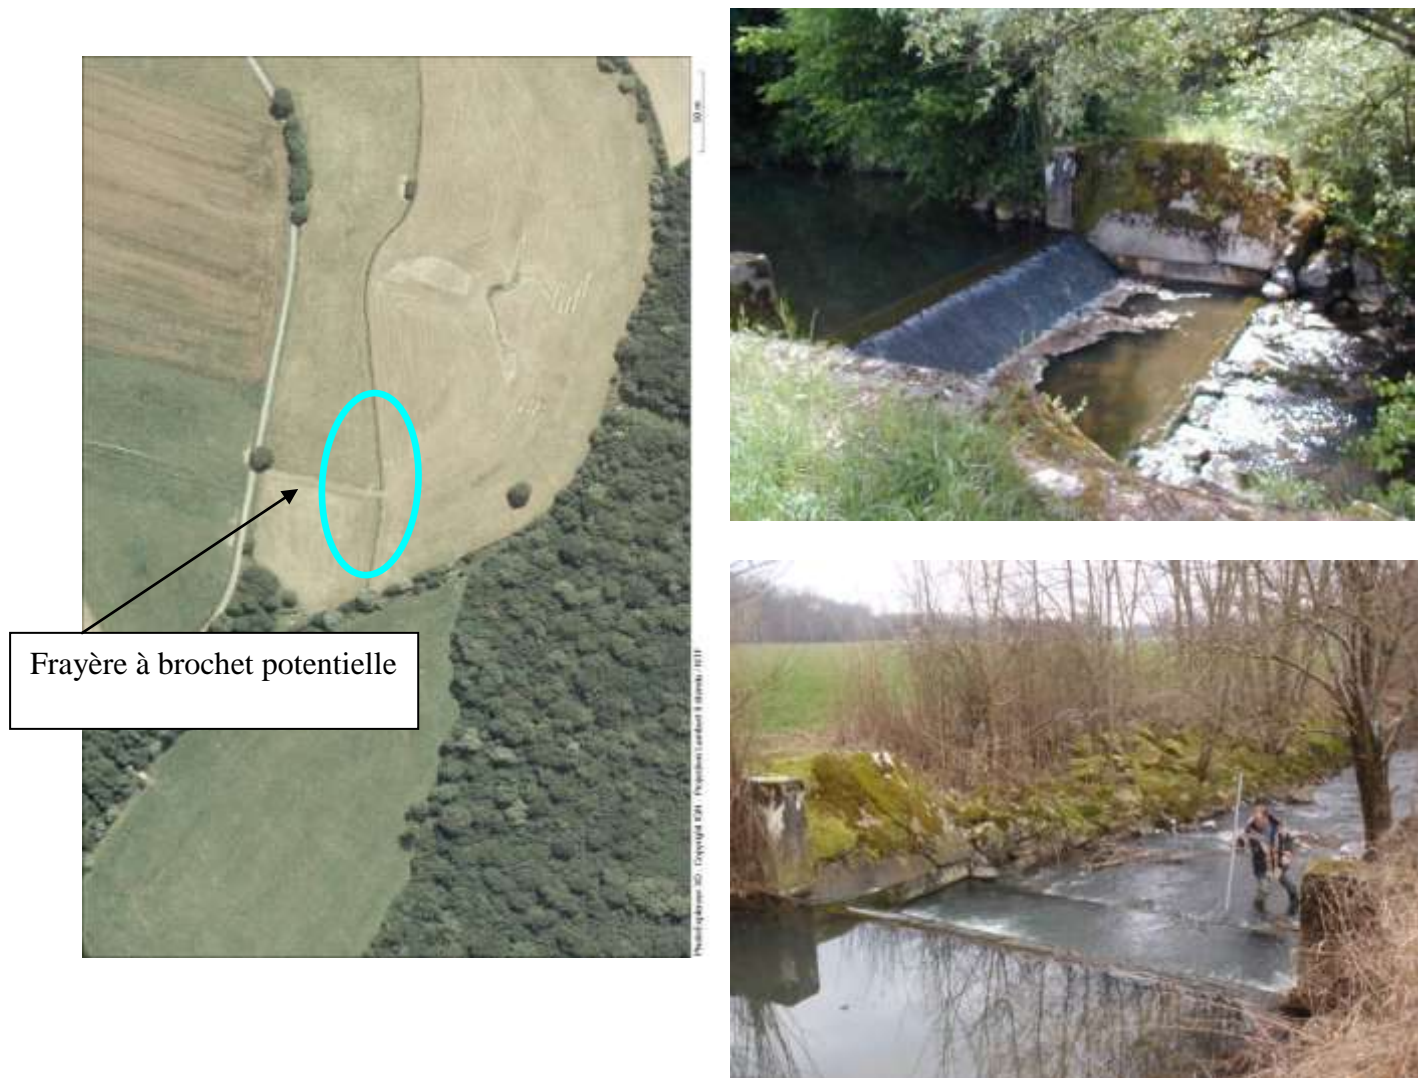
L'ancien seuil de prise d'eau du Moulin des Etarpies est infranchissable. La création d'un double seuil aval complémentaire permettrait de réhausser la ligne d'eau et de rendre cet ouvrage franchissable. Cette opération permettrait également de reconnecter le fossé localisé en rive droite et de développer par remodelage une petite frayère à brochet sur un linéaire d'environ 100 m soit 5 à 600 m².

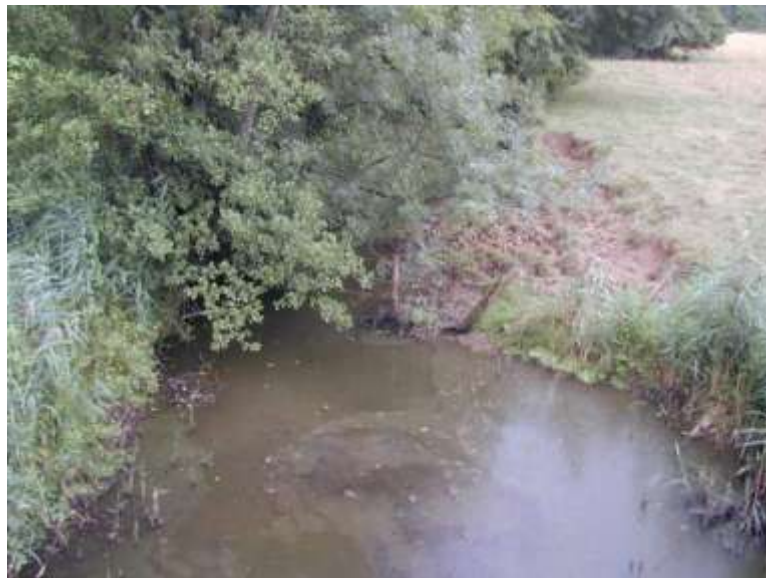
Figure 14 : Abreuvoir non aménagé et altération des berges et de la qualité d'eau sur le bras de contournement de l'ancien moulin du Deschaux

Le traitement des abreuvoirs devra également être réalisé.

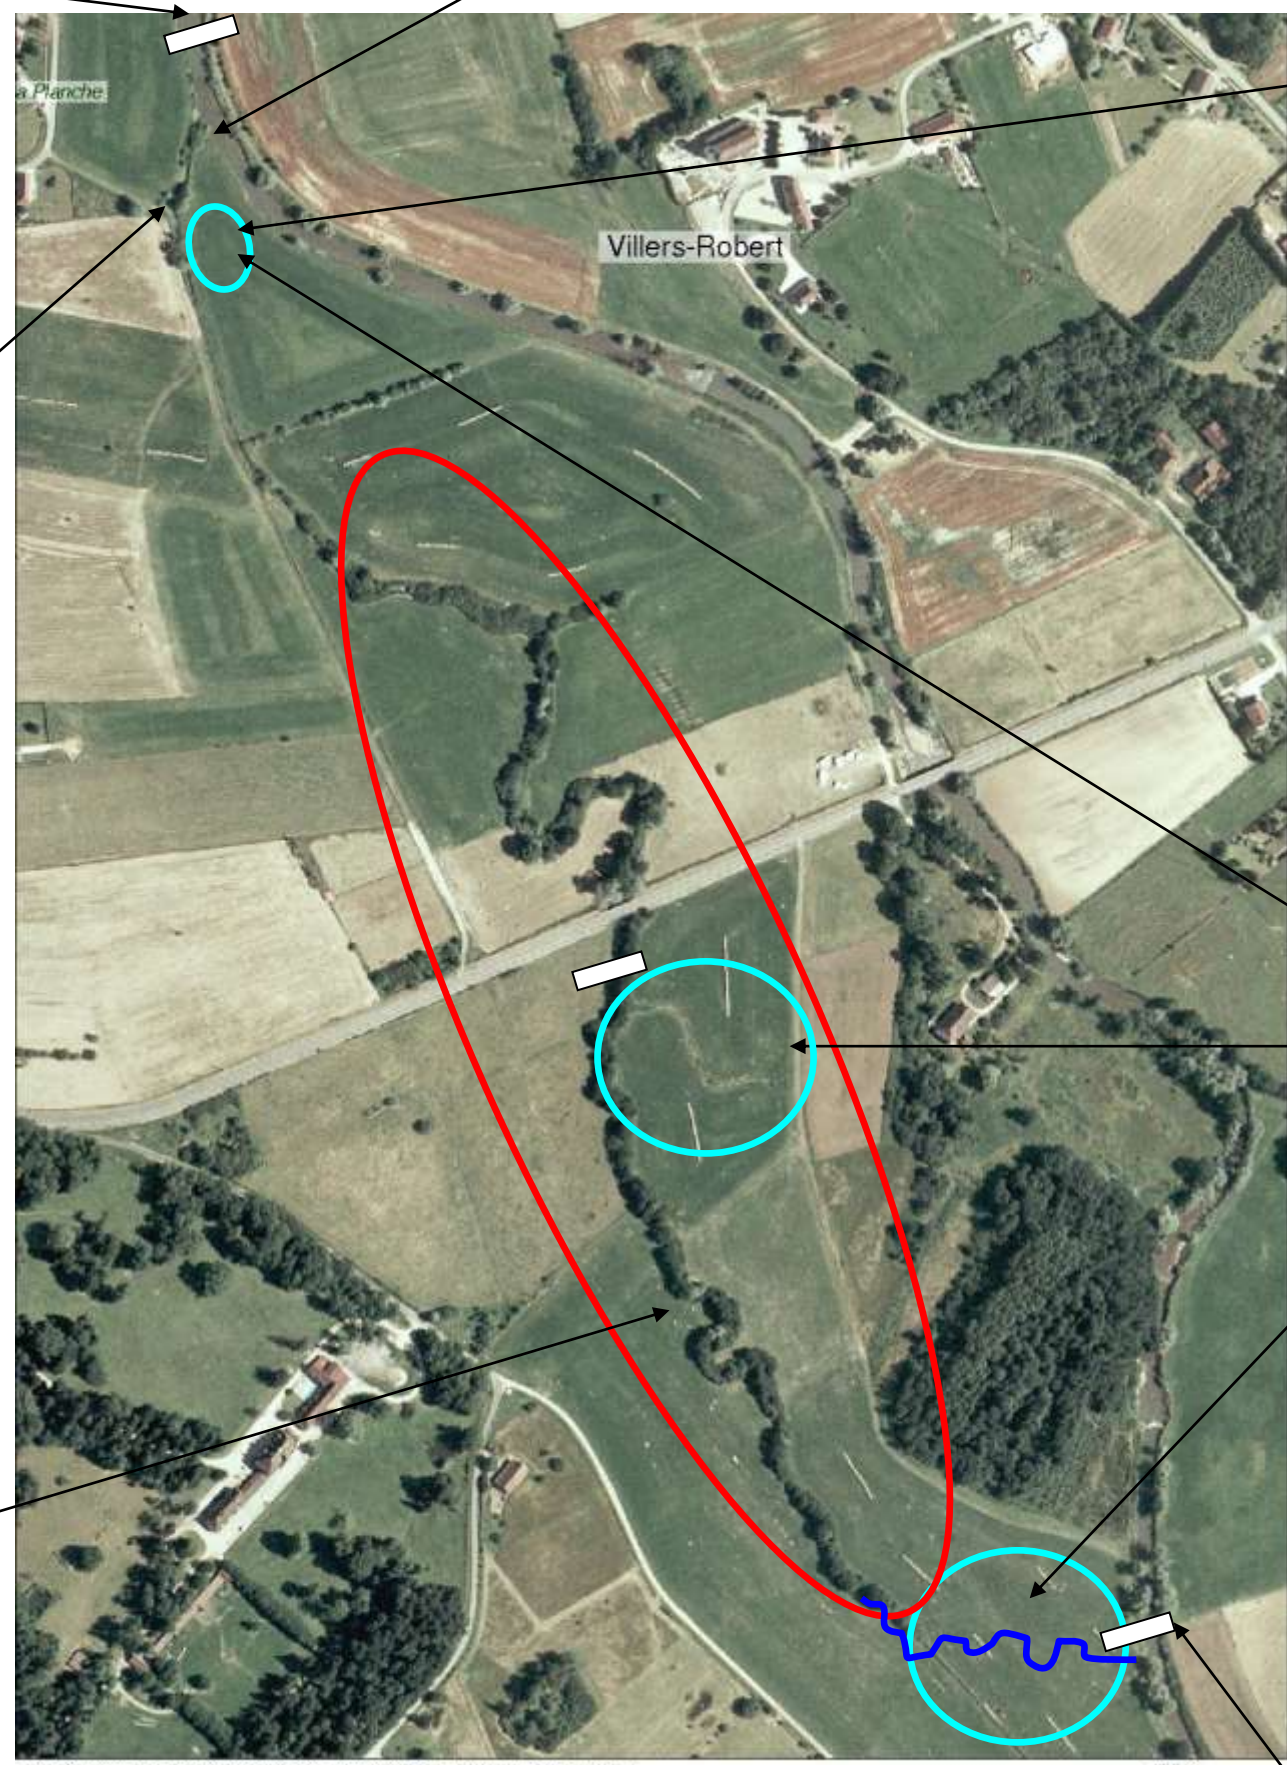
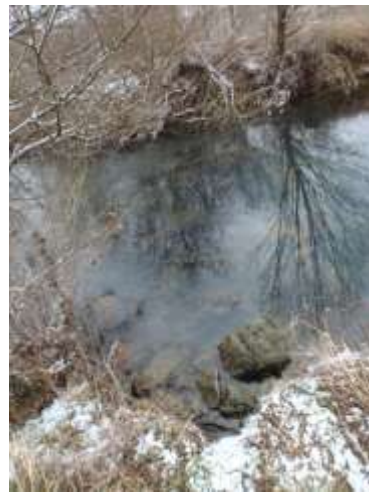
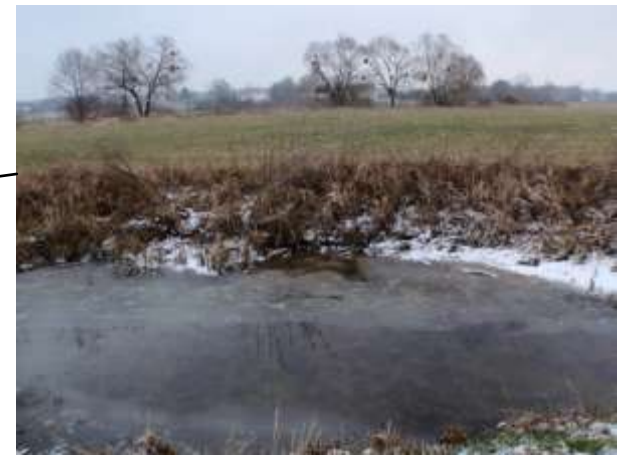
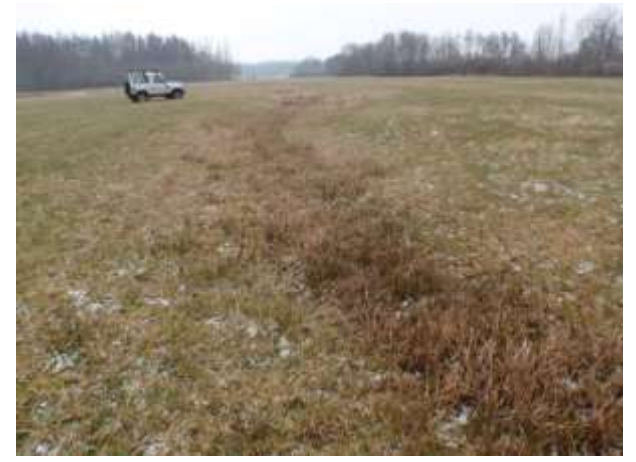
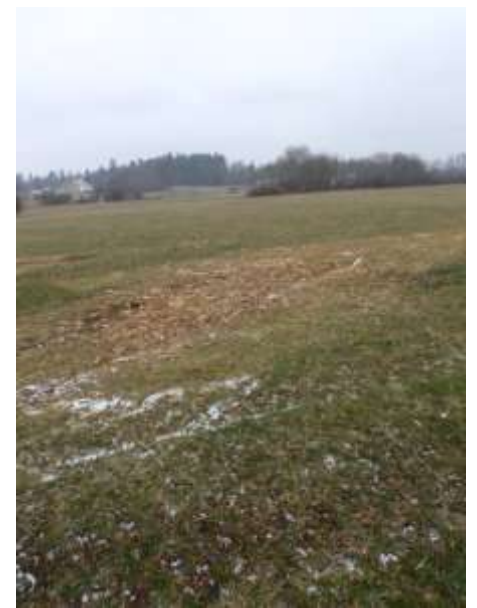
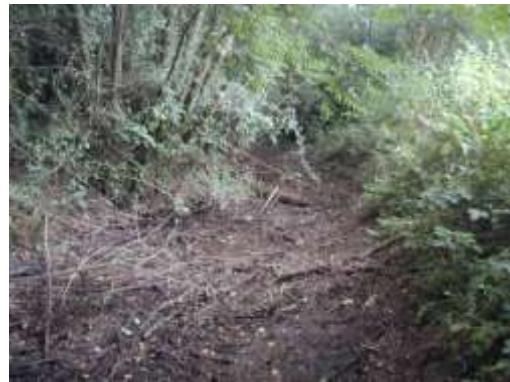
Figure 15 : Vue d'ensemble des aménagements possibles sur le bras de contournement de l'ancien moulin du Deschaux

Le projet consiste donc en une restauration de l'alimentation amont, associée à une réhausse de la ligne d'eau aval avec comme objectif une submersion plus longue de l'annexe et la création de frayères à brochet fonctionnelles.

Seuil existant à réhausser

Frayères à brochet potentielles

Création d'un seuil
