DIAGNOSTIC DE L'HABITAT ET DES PEUPELEMENTS PISCICOLES DU BASSIN VERSANT DE L'ORAIN.

PROPOSITIONS D' ACTIONS DESTINEES A RESTAURER L'HABITAT ET LA CONTINUITE BIOLOGIQUE

PHASE 2. OBJECTIF D'AMENAGEMENTS

2.1. OBJECTIFS DE RE-CREATION DE MEANDRES

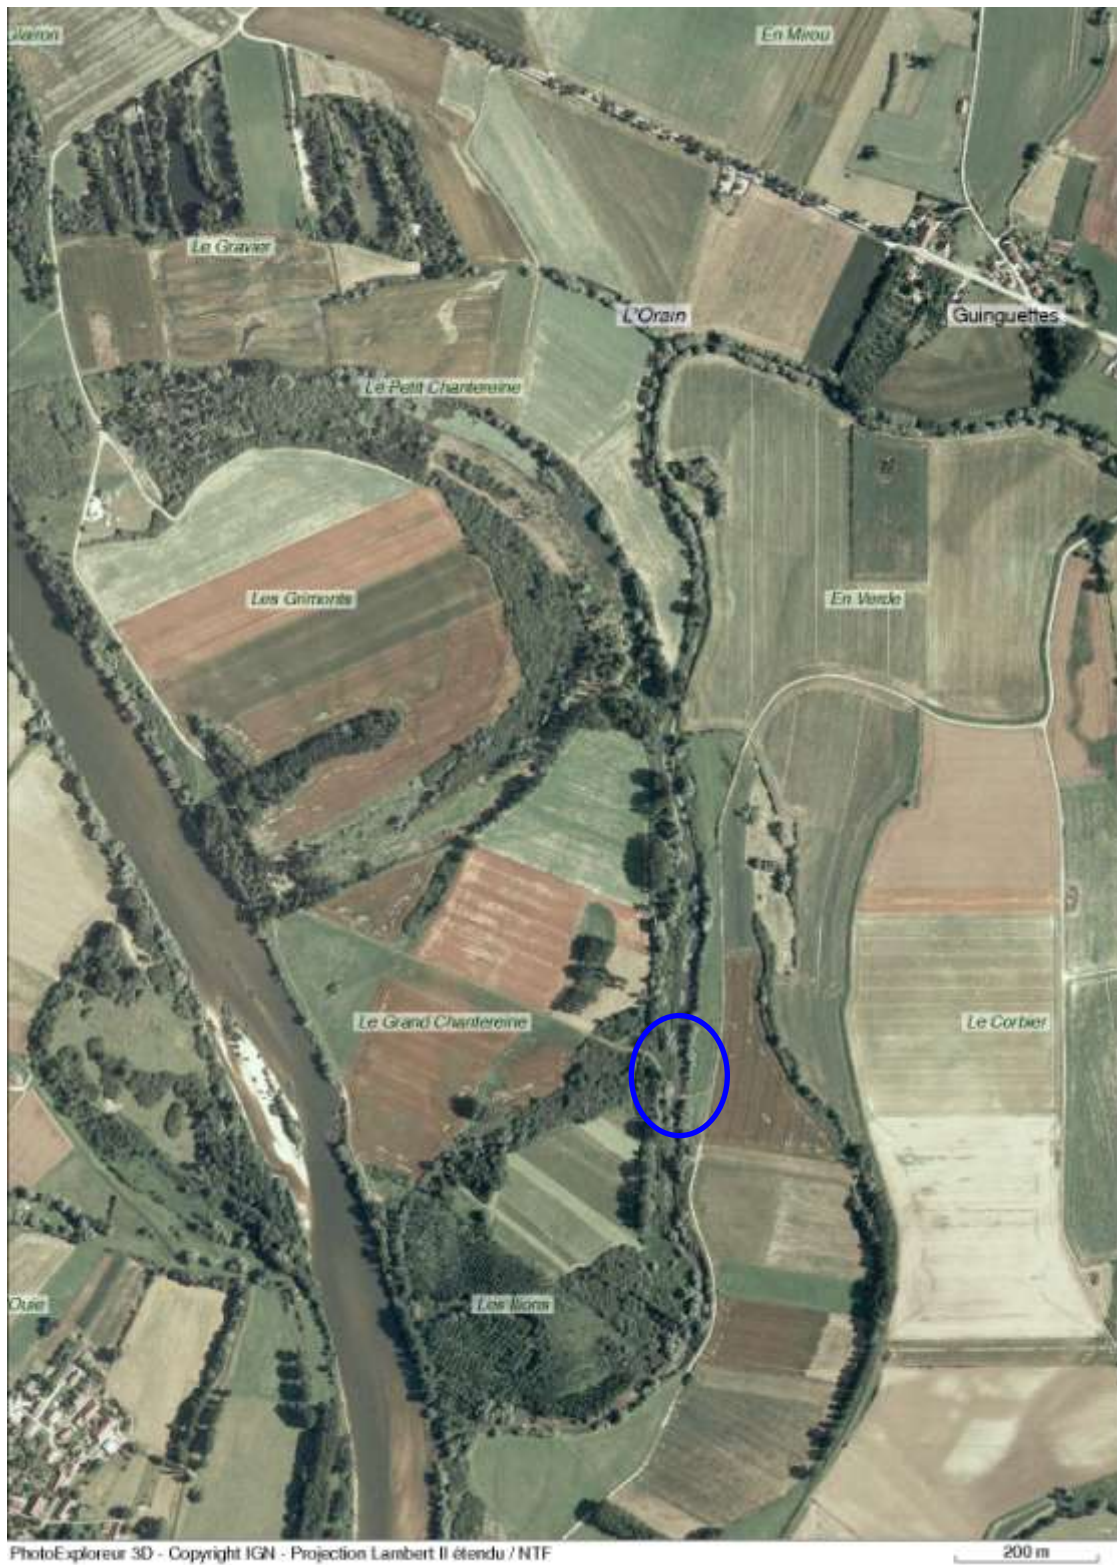
Figure 16 : Localisation par photo aérienne des mortes de Chanteraine

Les mortes de Chantereine sont en fait un ancien cours vif du Doubs aujourd'hui perché car le cours actuel s'est profondément incisé. Ces mortes sont fonctionnelles pour le frai du brochet et semblent pouvoir être améliorées dans leur fonctionnement. L'amélioration des durées de submersion de la morte permettrait d'assurer la réussite du frai et le retour des brochetons au cours d'eau principal. Le principe de réalisation de cet aménagement devra être discuté après levé topographique du site. Par principe, la réhausse de ligne d'eau devra préférentiellement être envisagée par l'aval. L'aménagement du gué localisé sur la photographie ci-dessus semble pouvoir permettre d'atteindre cet objectif.
