## Rapport d'Activités 2017

Le Syndicat d'Aménagement et de Gestion des Eaux du Bassin Automne (SAGEBA) est un syndicat de rivières compétent pour réaliser l'entretien et la restauration des cours d'eau, ainsi que la préservation des zones humides. Le SAGEBA est administré par un comité syndical composé de 78 délégués titulaires et 78 délégués suppléants, désignés par les 39 communes du bassin versant.

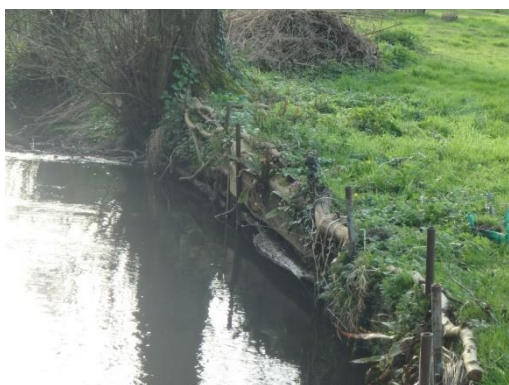
Photo 10 : Protections obsolètes

En 2017, les travaux de restauration se sont concentrée sur de la restauration des berges de l'Autonne à Béthisy-Saint-Martin et Béthisy-Saint-Pierre. Plusieurs secteurs présentaient des berges artificialisées par des protections à la fois obsolètes et inadaptées. Ces secteurs de fond de jardins étaient protégés par des tôles, des traverses de chemin de fer, des poteaux/plaques en béton, des remblais. Afin d'améliorer les habitats en berges et de supprimer ces protections artificielles, il a été mis en place des aménagements en génie végétal plus respectueux de l'environnement et plus adapté aux berges. Plusieurs techniques ont été employées : tressage de saule, fascine de saule, fascine d'hélophytes, reprofilage en pente douce.

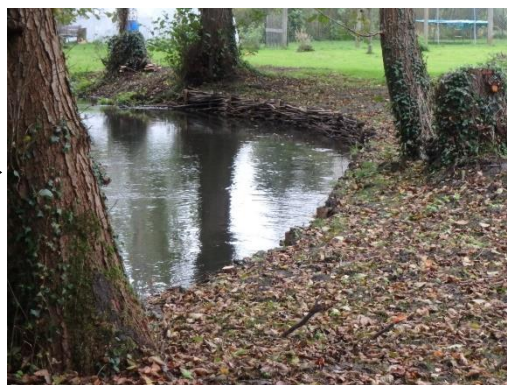
Photo 9 : Tressage de saule

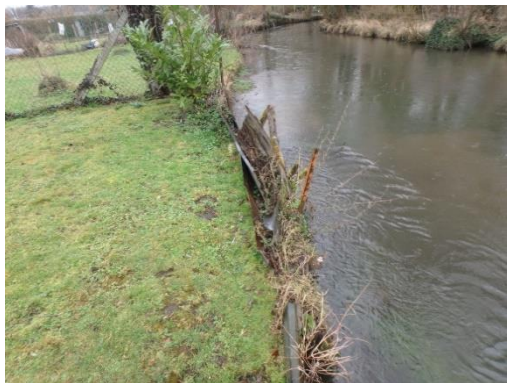
Photo 12: Protections en tôles

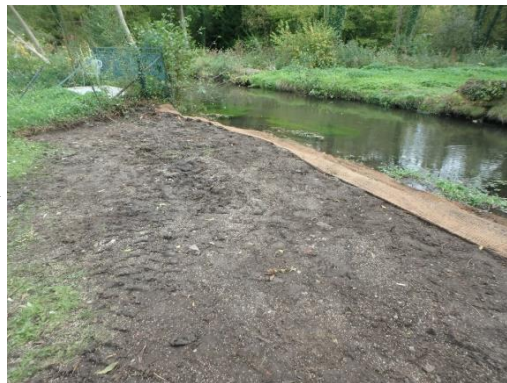
Photo 11 : Reprofilage de la berge en pente douce

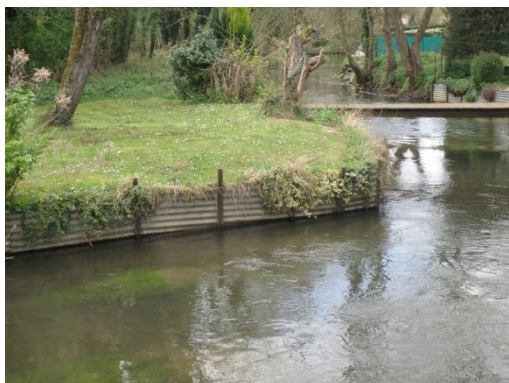
Photo 13 : Protections artificielles en tôles

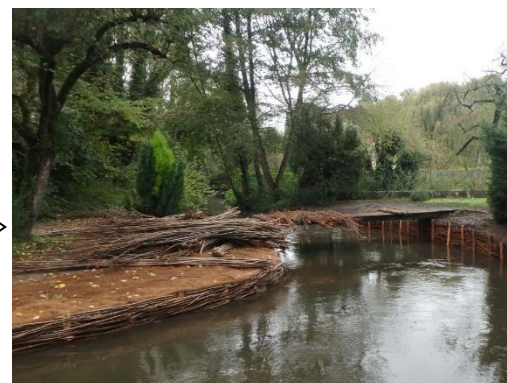
Photo 14: Tressage de saule (à gauche)

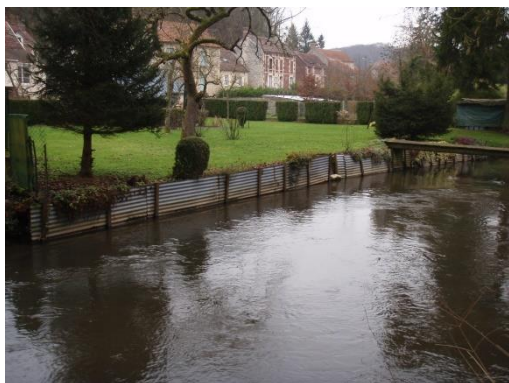
Photo 15: Tôles en berge

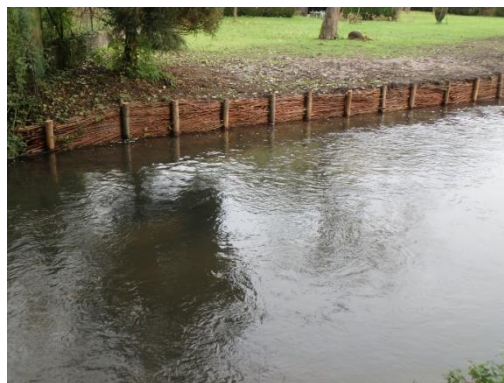
Photo 16: Fascine de saule

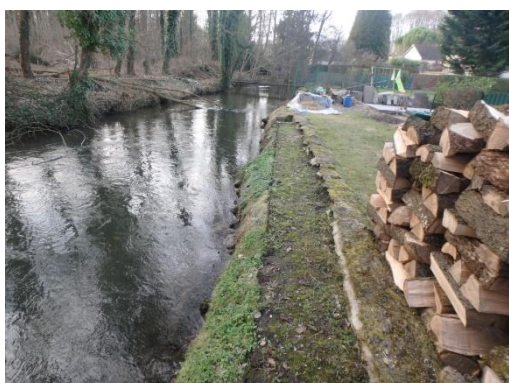
Photo 17: Berge artificielle

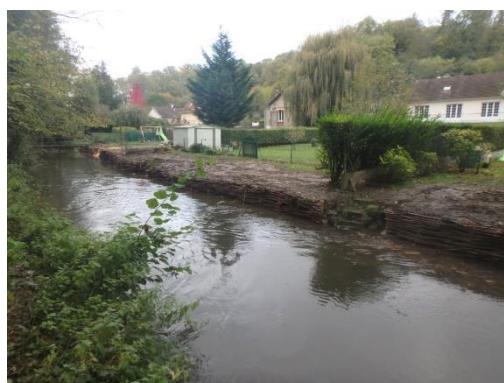
Photo 18: Tressage de saule

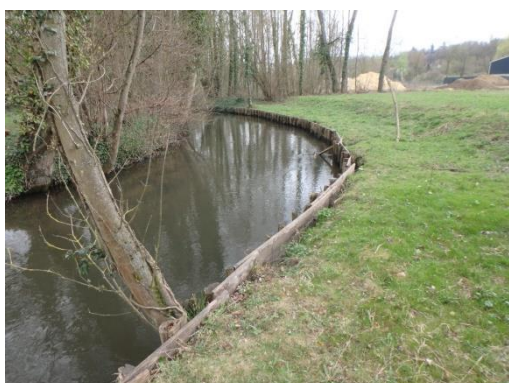
Photo 19: Tunage en bois obsolète

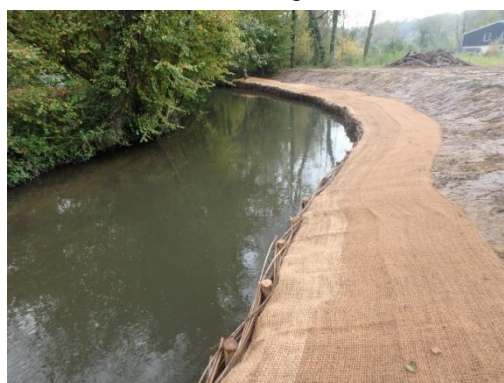
Photo 20: Tressage de saule et protection en géotextile

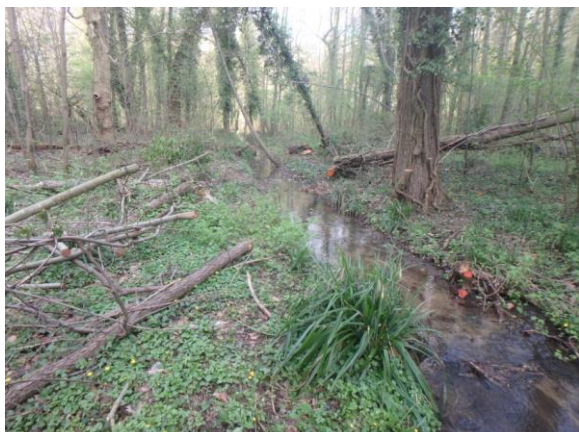
Un entretien a été effectué sur le ru de Gervalle. Trois secteurs étaient inscrits en restauration où la végétation était plus dense et où plusieurs arbres avaient chuté.

Photo 22 : Ru de Gervalle après entretien

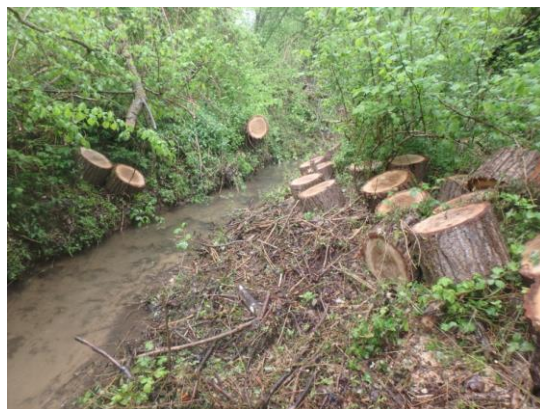
Photo 24 : Chablis traités sur le ru de la Douye

- Sur le ru de la Douye : ce cours d'eau s'écoule, dans sa partie amont, dans une zone humide boisée où une restauration était nécessaire. De l'abattage et de la gestion d'embâcles et de chablis ont été réalisés pour faciliter les accès et les écoulements mais également pour amener d'avantage de lumière au cours d'eau. La partie aval a nécessité beaucoup moins d'entretien.

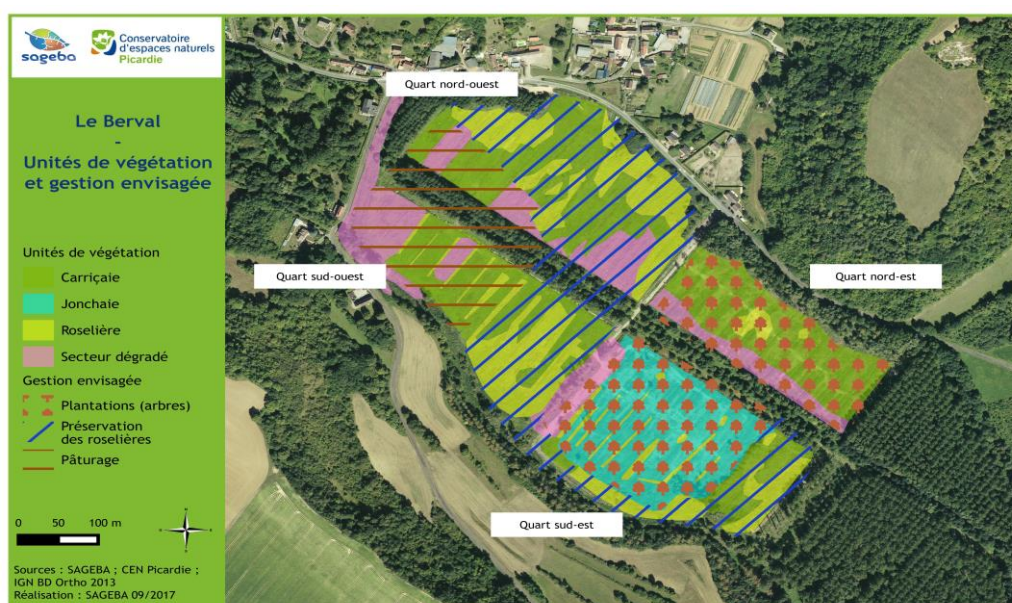
Figure 6 : Carte de la gestion envisagée, secteur aval du Berval

Il a été convenu qu'une partie du site serait reboisée par le propriétaire, probablement pas en peuplier. Les secteurs occupés principalement par des roselières vont être préservés avec la mise en place d'une gestion adaptée des roselières et du réseau hydraulique par la pose de seuils en aval des fossés afin d'avoir un comblement progressif de ceux-ci. Un secteur sera restauré en prairie afin de permettre le pâturage. Sur ce secteur, les fossés seront intégralement comblés. Il est également prévu de creuser 2 mares et de restaurer certaines zones légèrement surélevées (zones de végétation dégradée certainement dues à des dépôts du curage des fossés).

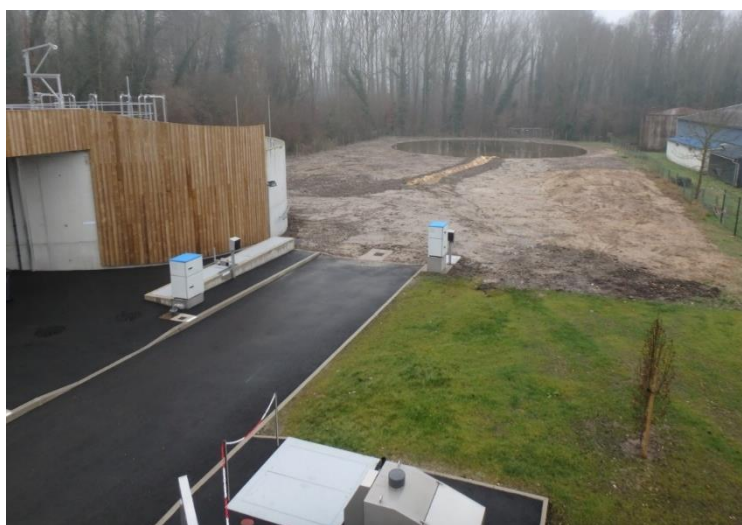
Photo 32 : Station d'épuration de Béthisy-Saint-Pierre et sa mare tampon avant le rejet dans l'Automne

- La nouvelle station d'épuration de **Béthisy-Saint-Pierre** a été achevée en 2017. Lors de sa construction, des éléments obsolètes ont rompu engendrant un départ de pollution organique vers le milieu récepteur (Automne). Un système de traitement temporaire a été mis en place (lagunage) afin de limiter la pollution. La nouvelle station a été mise en fonctionnement quelques semaines plus tard avec un rejet conforme.

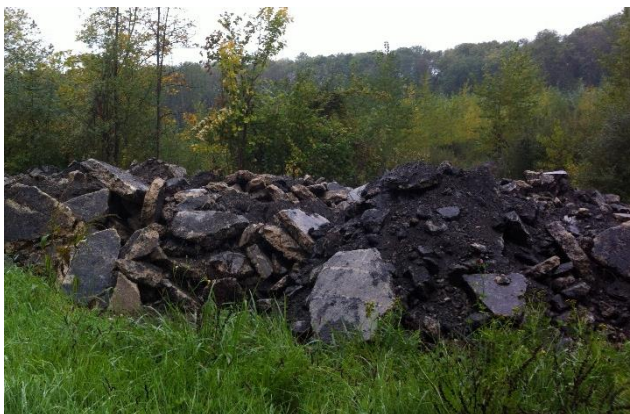
Photo 33 : Remblai en zone humide

- Entre les communes de **Vauciennes** dans l'Oise et de **Coyolles** dans l'Aisne, un propriétaire d'une peupleraie effectue régulièrement des remblais dans celle-ci qui est classée en zone humide. L'AFB a rencontré le propriétaire qui a fait réaliser les remblais pour pouvoir exploiter sa peupleraie. Il a été convenu avec lui qu'il devrait enlever les remblais une fois l'exploitation effectuée, et il lui a été demandé de ne pas surcreuser les fossés déjà existants.
