## ***CONTRAT DE RIVIERES DU MACONNAIS***

ETUDE DE LA DYNAMIQUE ALLUVIALE DES RIVIERES DU MACONNAIS

Rapport annexe du diagnostic  
Version finale  
Mars 2011

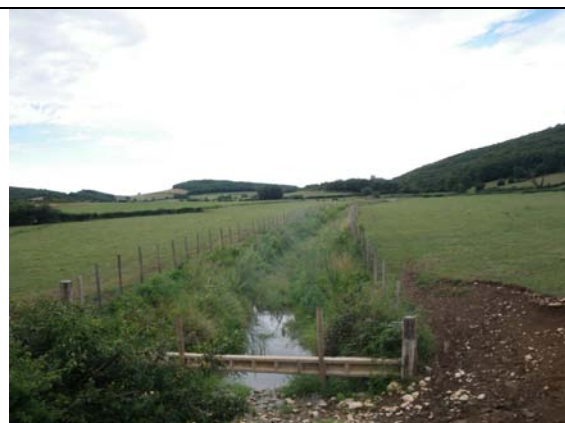
Photo 1 : secteur rectifié en tête de bassin (tronçon NAT01)

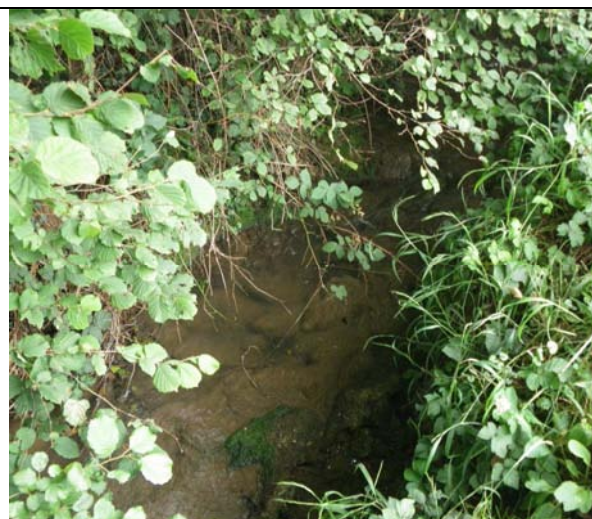
Photo 11 : Le ruisseau de la Doue, concrétions calcaires sur le fond du lit. (tronçon DOU3)

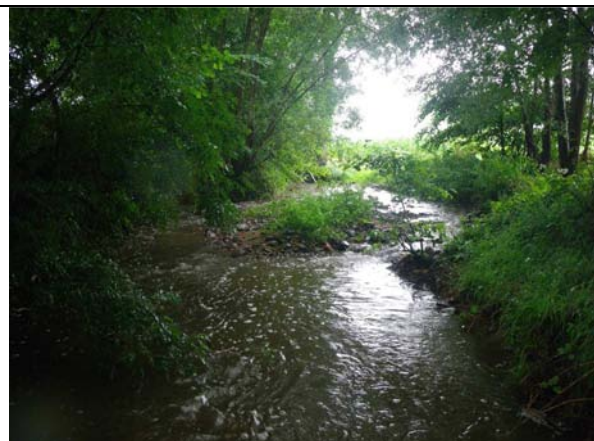
*Photo 17 : Atterrissement se végétalisant (PGR6)*

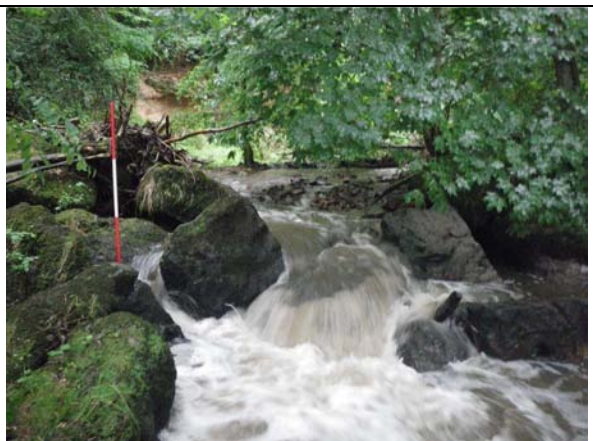
*Photo 18 : Seuil détruit sur la Petite Grosne (PGR7a). Le talus en érosion est visible en arrière plan.*

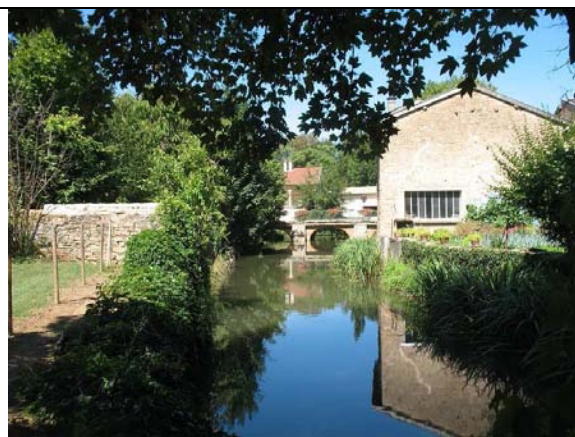
Photo 20 : La traversée de Prissé à l'amont du vannage automatique (PGR10)

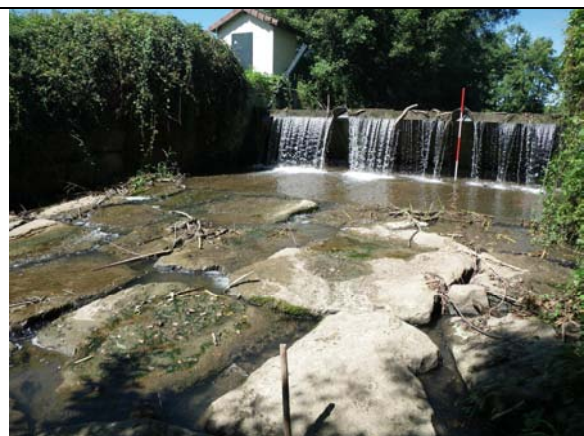
Photo 21 : vannage automatique du moulin de Narbonne (PGR12)

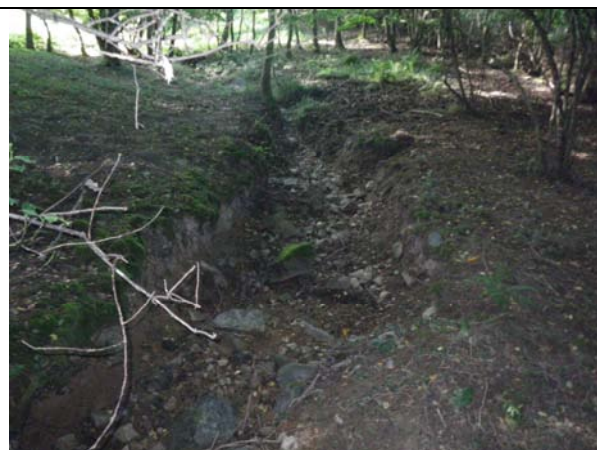
Photo 29 : Absence d'écoulement sur le tronçon APG4 (situation naturelle)

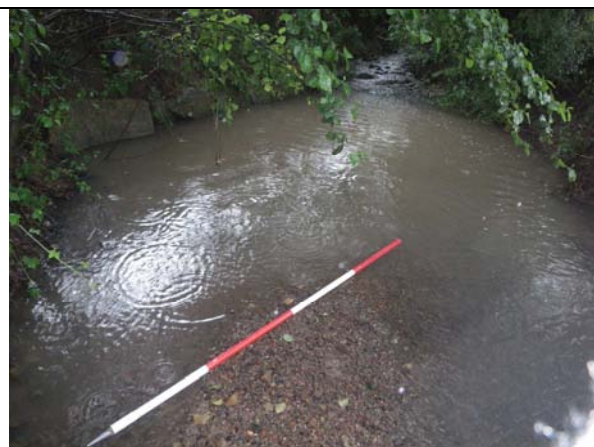
Photo 35 : atterrissement d'éléments fins (sables et graviers) dû à un élargissement artificiel du cours d'eau à cet endroit (FIL2)

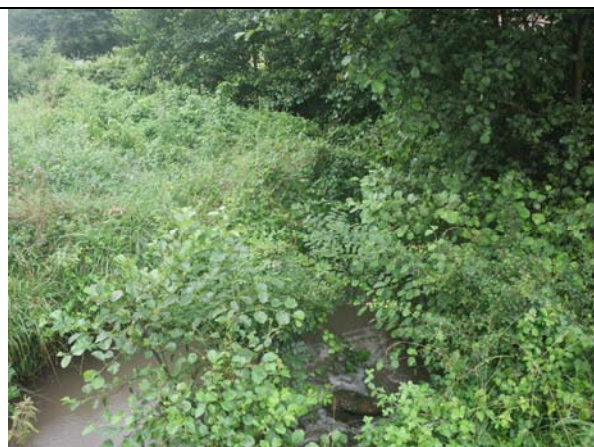
Photo 36 : tronçon sinueux préservé (FIL3)

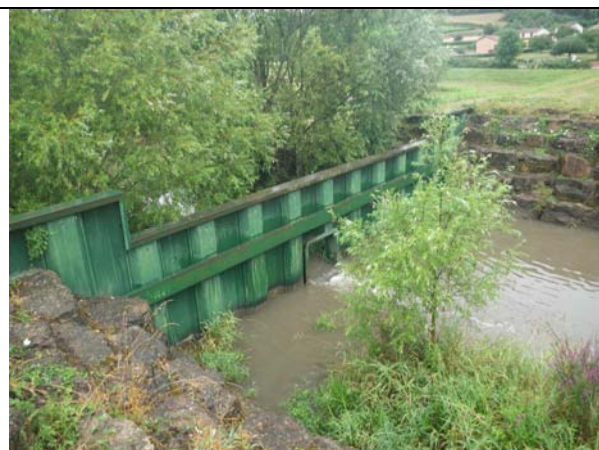
Photo 41 : L'ouvrage de rétention de crues à l'amont de la Roche-Vineuse (FIL 5)

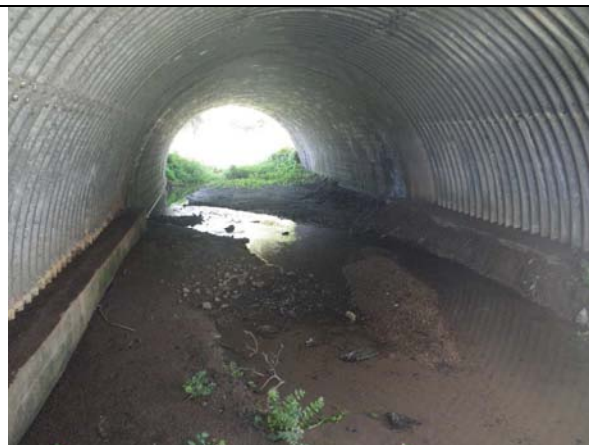
*Photo 50 : Atterrissement important qui doit son origine au surdimensionnement du pont de la D17 (JOU2)*

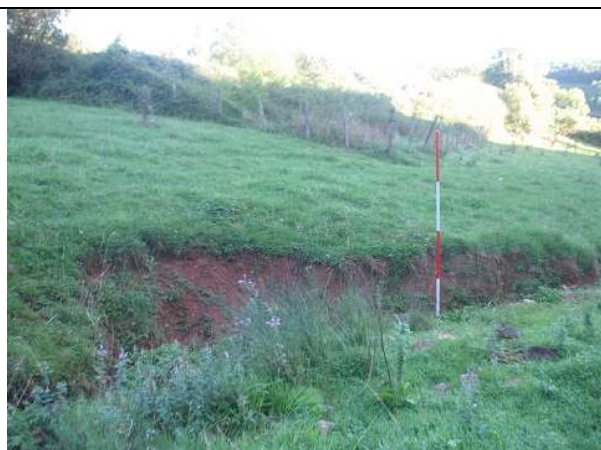
Photo 61 : Berges argileuses sur les secteurs de la Mouge amont (MOU1)

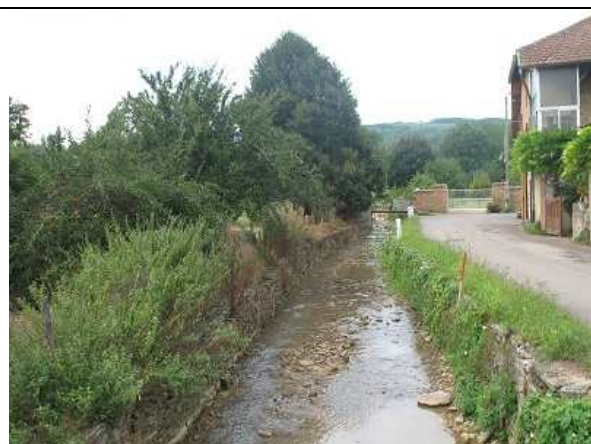
*Photo 67 : La Mouge confinée entre deux murets au niveau du lieu-dit Pinago : peu de variation d'écoulement, colmatage total (MOU5).*

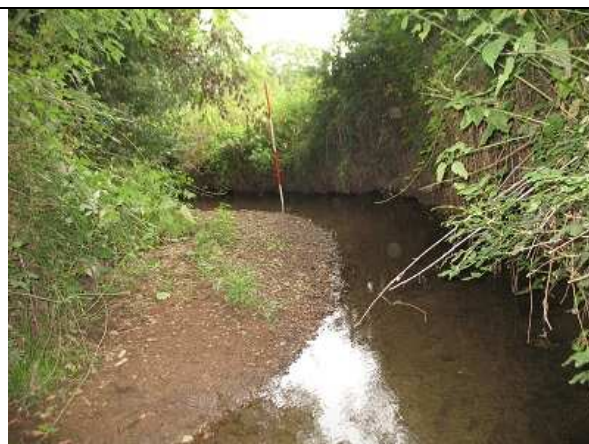
*Photo 68 : Tronçon représentatif : largeur au miroir de 2 m ; largeur à plein bord de 3,5 m ; berge concave de 0,75 m de haut ; atterrissement de galets et graviers colmatés par des sables fins (MOU6).*

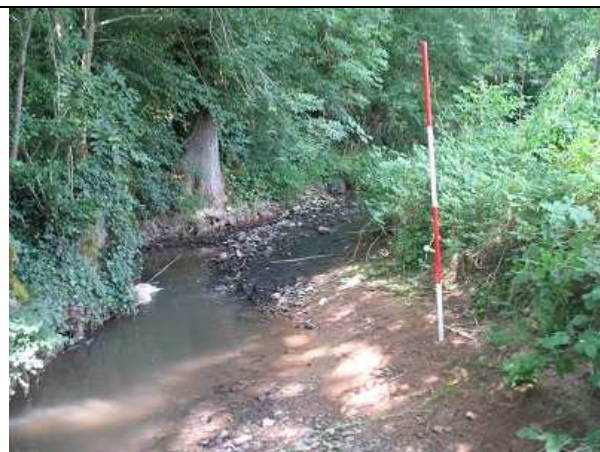
*Photo 69 : Ecoulement de type radiers/replats (MOU7).*

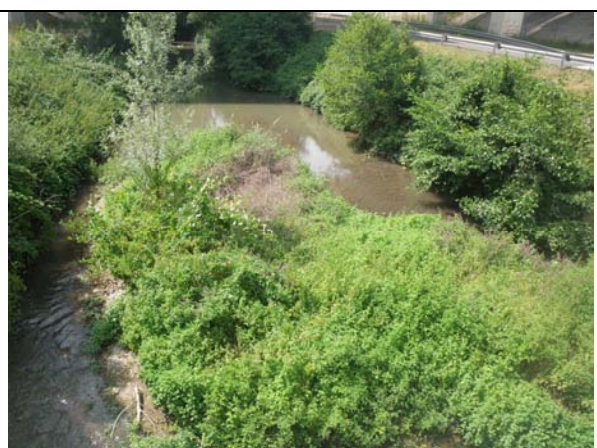
*Photo 79 : Encoche d'érosion peu active en extérieur de courbe (du fait de la puissance de la rivière plus faible à ce niveau ainsi que de la cohésion de berge) (MOU15)*

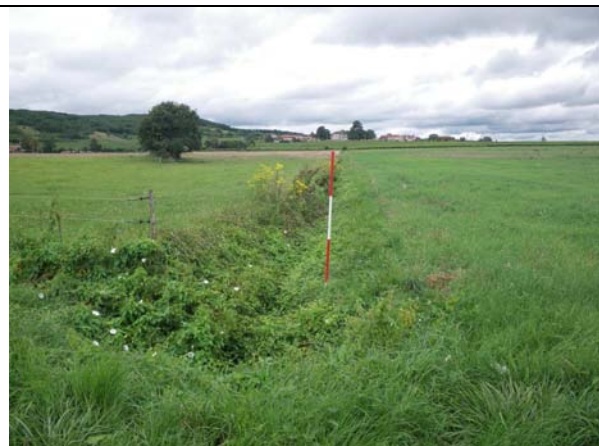
Photo 93 : Le ruisseau de St-Maurice, rectifié, à l'amont du tronçon Mau1

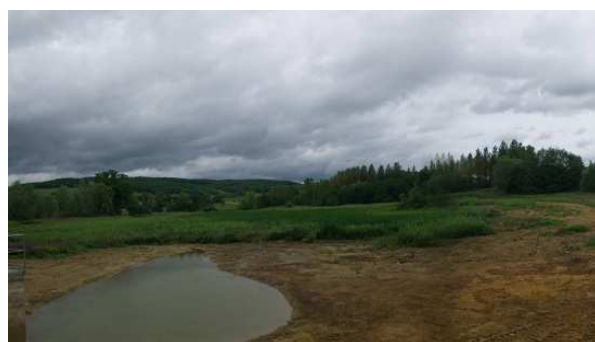
Photo 94 : Le plan d'eau le plus à l'amont, asséché, permet la mise en place temporaire, d'espèces caractéristiques de zones humides. Le ruisseau St-Maurice contourne ce plan d'eau.

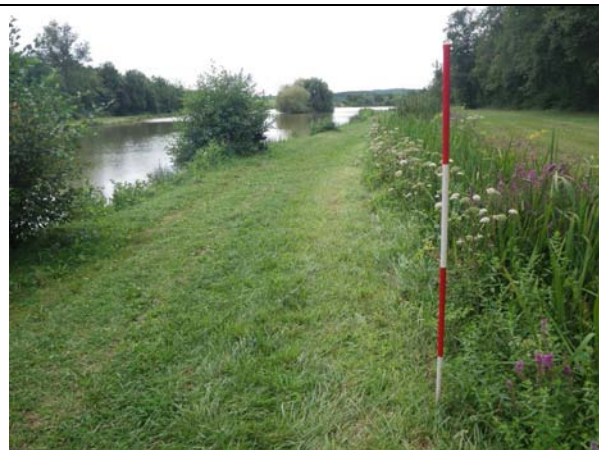
Photo 95 : Le deuxième plan d'eau du ruis. St Maurice, le plus à l'aval. Une partie de l'écoulement du ruisseau, débits répartis par un ouvrage en amont, s'écoule dans le bras à droite de la photographie.

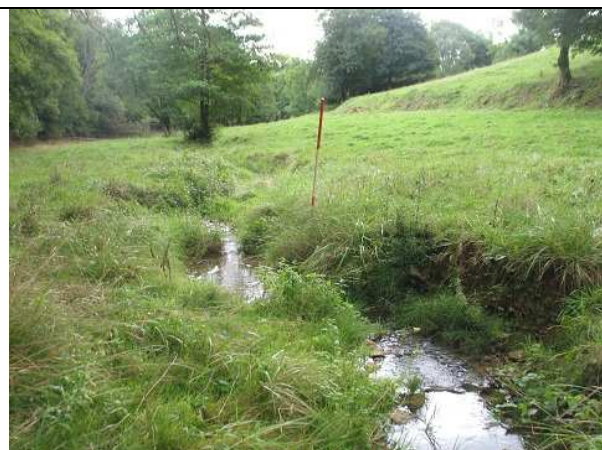
*Photo 103 : variations de largeurs du lit mineur du Talenchant (TAL1)*

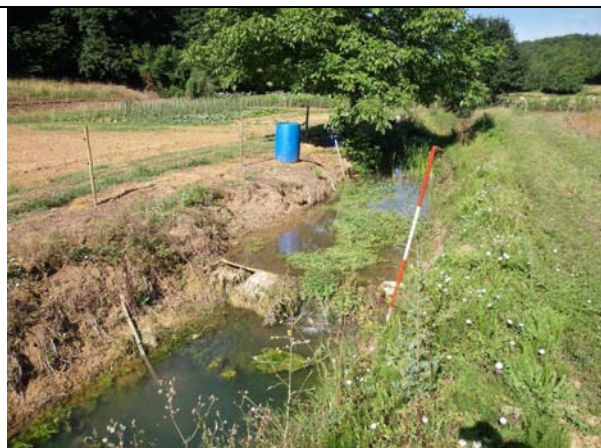
Photo 115 : Seuil destiné à l'irrigation des jardins et autres potagers. A noter les concrétions calcaires se formant sur ce dernier (BOU1)

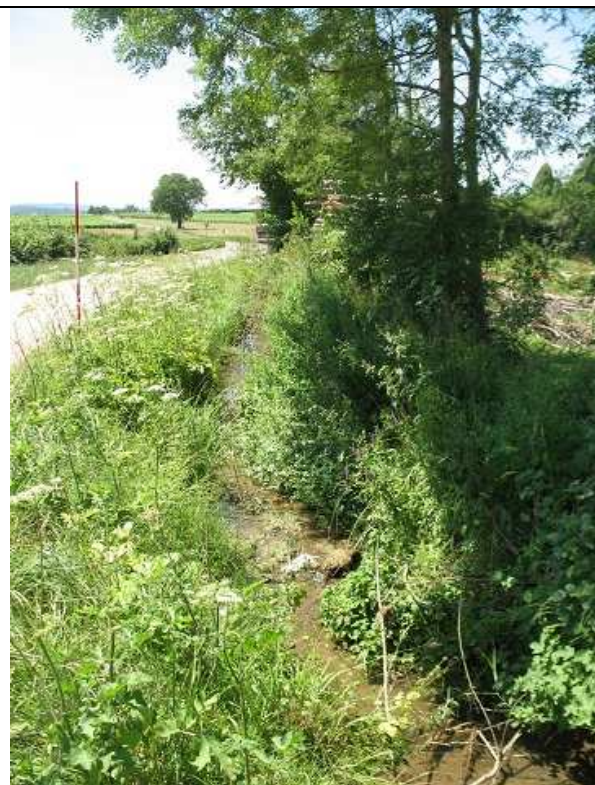
*Photo 130 : Le ruisseau de Fissy, contraint le long de la route (FIS3)*

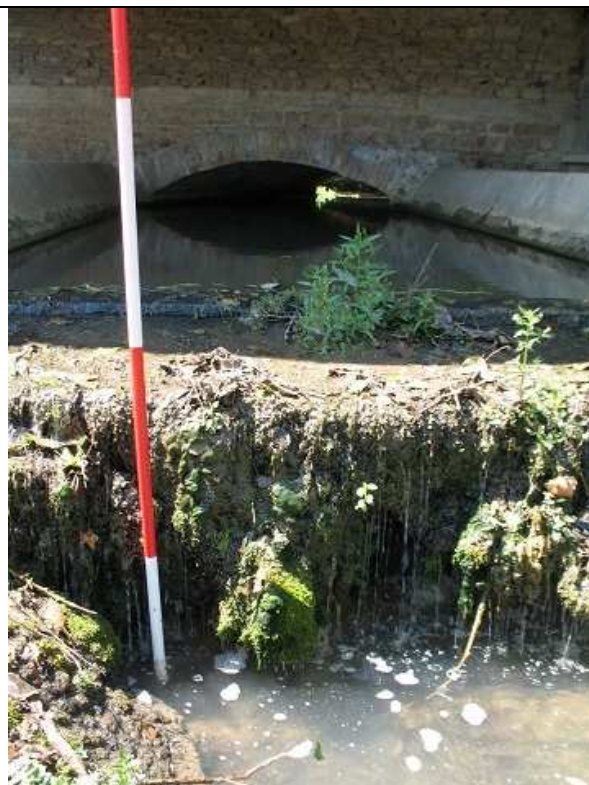
*Photo 131 : Seuil « lavoir » observés sur le tronçon FIS2*
