# *Têt et ses affluents*

**Etude multifonctionnelle et plan de gestion.  
Définition d'un plan pluriannuel  
de restauration et d'entretien  
des cours d'eau.**

## **DOSSIER 1** *Etat des lieux et diagnostic.*

### **Note de synthèse**

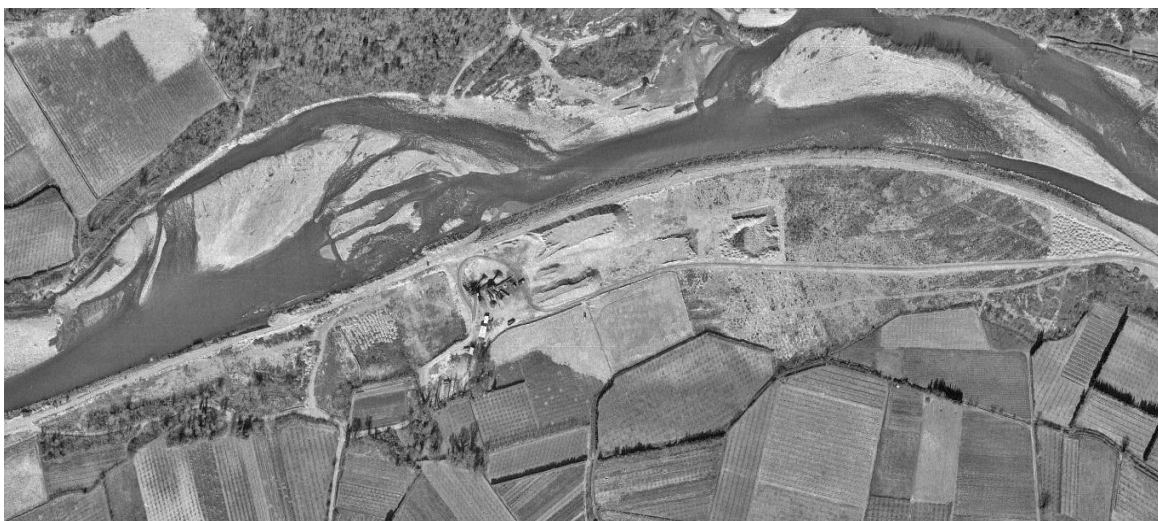
Exemple, en 1972, d'installation au bord de la Têt pour extraire les graviers (amont d'Ille-sur-Têt). (vue aérienne de l'IGN)

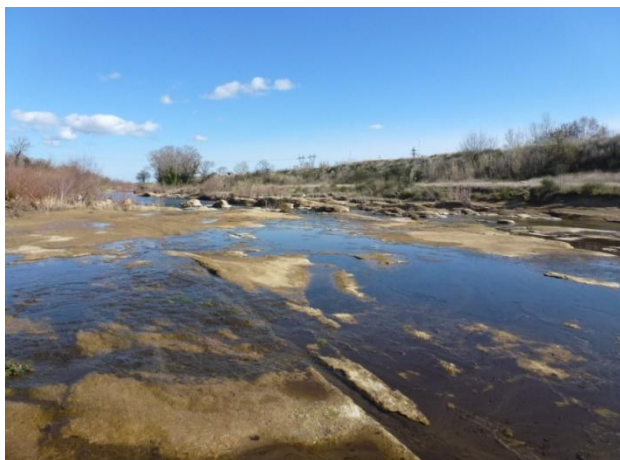
*Sur 11 km, entre le seuil de la prise d'eau du canal de Pezilla et le seuil de la prise d'eau du canal de Vernet Pia, le matelas alluvial de la rivière a disparu de manière irréversible. Ailleurs, son épaisseur reste très faible sur de nombreux secteurs.*

**B**ien que les argiles apparaissent régulièrement entre Ille-sur-Têt et Perpignan, les tronçons les plus affectés sont ceux compris entre Saint-Félic-d'Avall et l'autoroute A9, où la Têt s'écoule presque intégralement sur cette surface très friable.

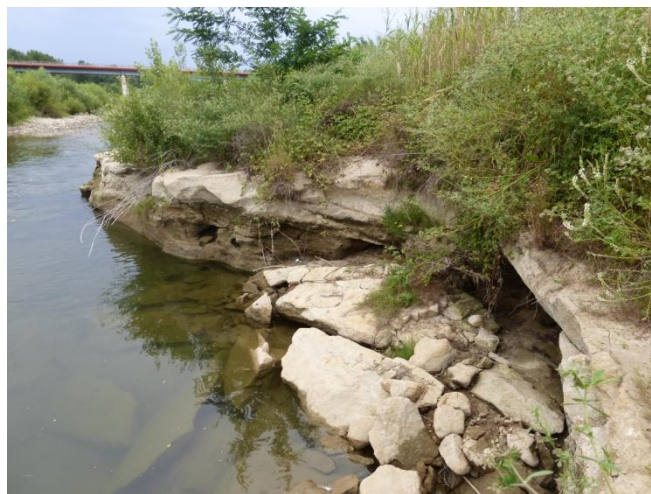
Incision de la Têt dans le substratum.

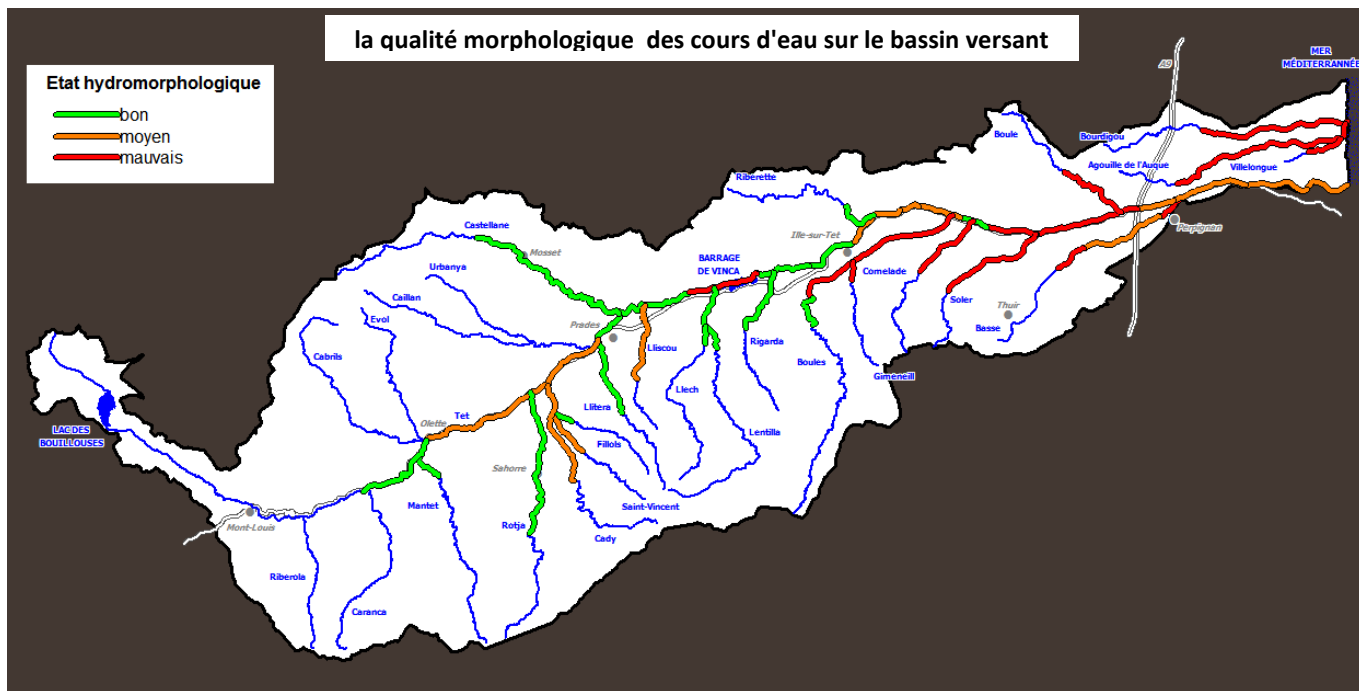
**E**nfin, l'incision du lit de la Têt a également eu des conséquences sur de nombreux affluents situés en aval du barrage de Vinça (lorsque la Têt s'incise, les affluents s'incisent également pour retrouver le même niveau). Ce phénomène impose la construction de seuils de stabilisation à proximité des confluences. Plusieurs de ces affluents avaient déjà connu d'importants recalibrages (réduction artificielle de la largeur du lit) ayant également nécessité de caler leur profil en long par la mise en place de seuils transversaux (Soler, Comelade, Boulès, Boule). De manière générale, les affluents de la Têt situés en aval du barrage de Vinça sont très impactés sur le plan physique et donc écologique.

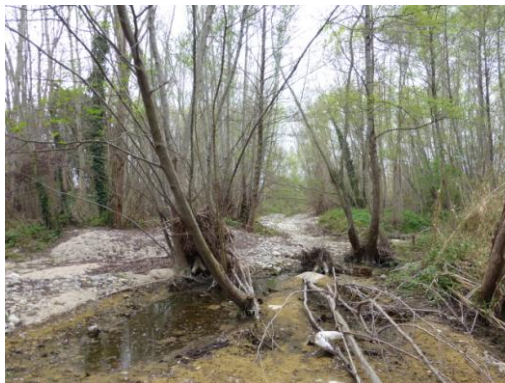
Ripisylve de la Riberette près de la confluence avec la Têt.

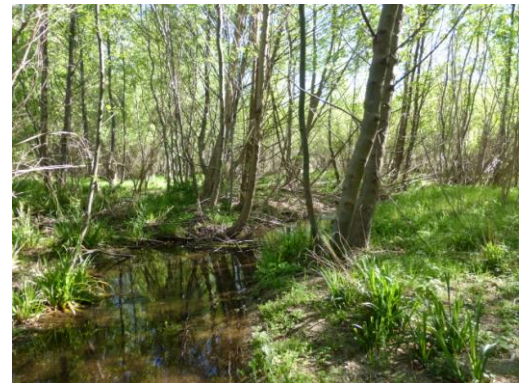
Ripisylve et annexe hydraulique de la Têt à Ile-sur-Têt.

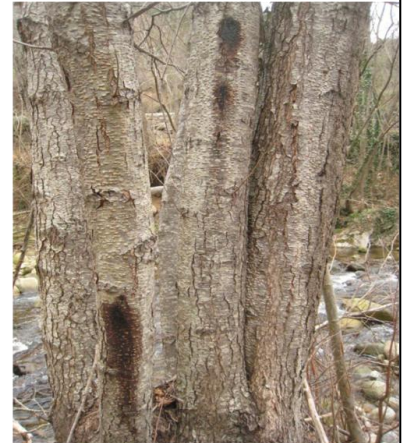
*Le phytophthora de l'aulne est une maladie, qui s'attaque aux aulnes en provoquant des mortalités très importantes et très rapides. Le micro-organisme pathogène responsable est transmis par les racines des arbres et véhiculé par l'eau, les engins ou les outils à main tels que les tronçonneuses.*

très forte suspicion de la présence d'un micro-organisme pathogène le phytophthora de l'aulne

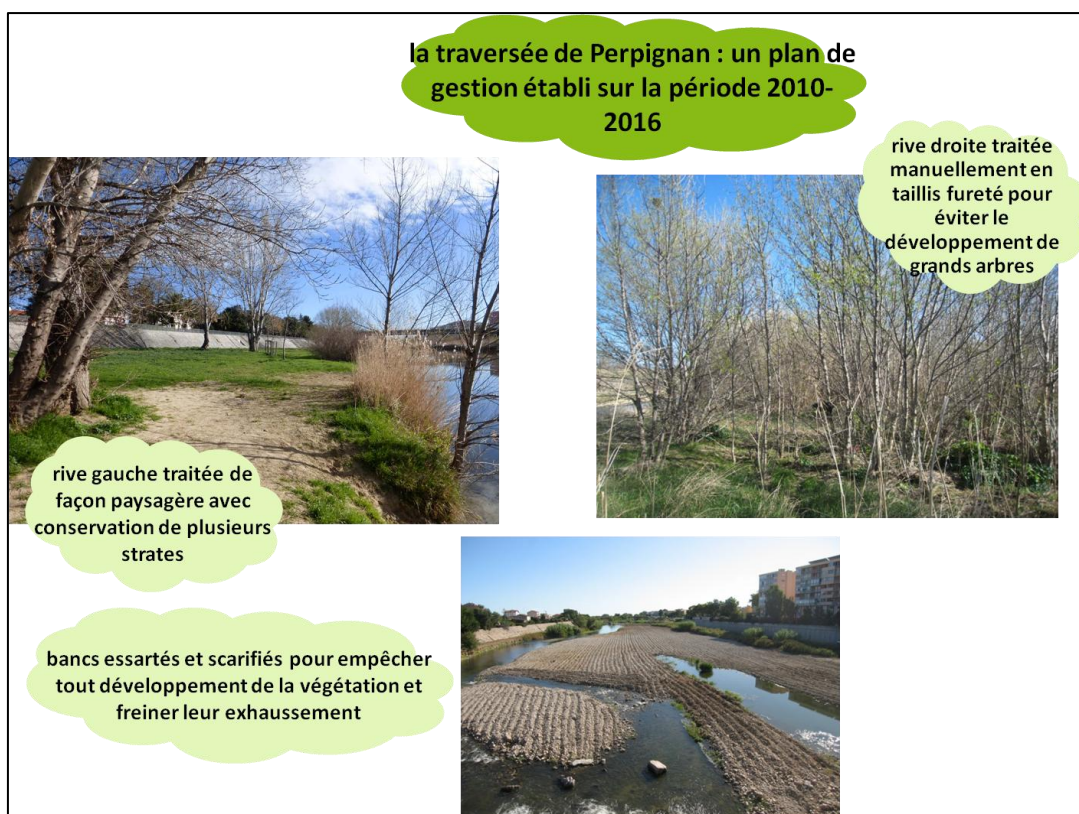
## l'entretien dans la plaine

2 syndicats hydrauliques : pas de couverture complète du réseau - interventions actuelles uniquement sur leurs propriétés (pas de DIG)

- ✱ **La ville de Perpignan** gère dans la traversée urbaine la rive gauche et les bancs et a confié à la PMCA, la rive droite, dans le cadre d'un plan de gestion établi pour la période 2010-2016. Aucun curage n'est réalisé, mais des interventions annuelles sur les atterrissements sont menées pour éviter leur végétalisation et tenter de ralentir les phénomènes de sédimentation liés au changement de pente dans ce secteur particulièrement sensible aux risques d'inondations.

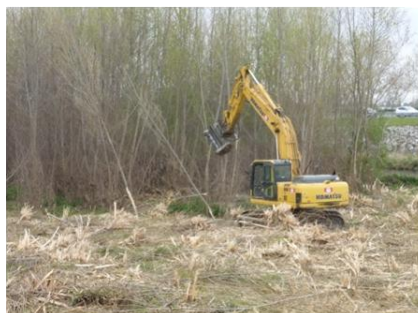
entretien mécanisé par broyage et dessouchage tous les 3 ou 4 ans pour éviter que les bancs se boisent

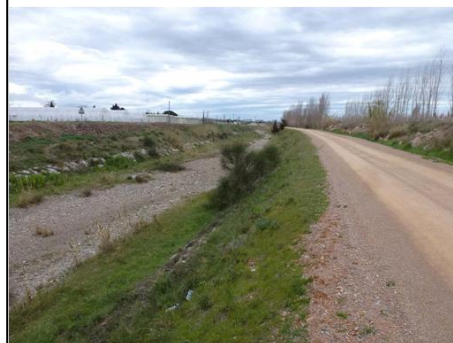
entretien mécanisé par débroussaillage tous les 2 ans

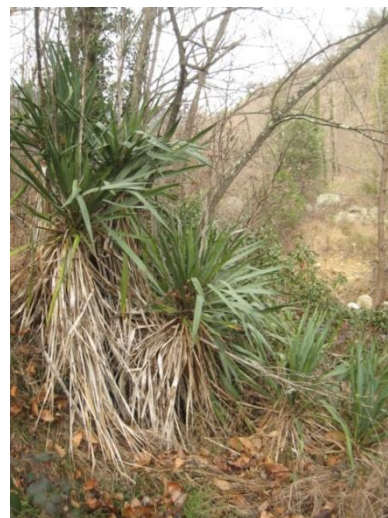
A l'opposé, une unique station de yucca a pour l'instant été trouvée à Corneilla-de-Conflent au bord du St-Vincent, mais la plante a déjà fleuri et produit plusieurs pieds distincts.
