Intempéries et crue sur le bassin versant de l'Anzon et du Lignon

Des débits enregistrés au-delà de la normale

Un épisode de crue avéré

Retour en images

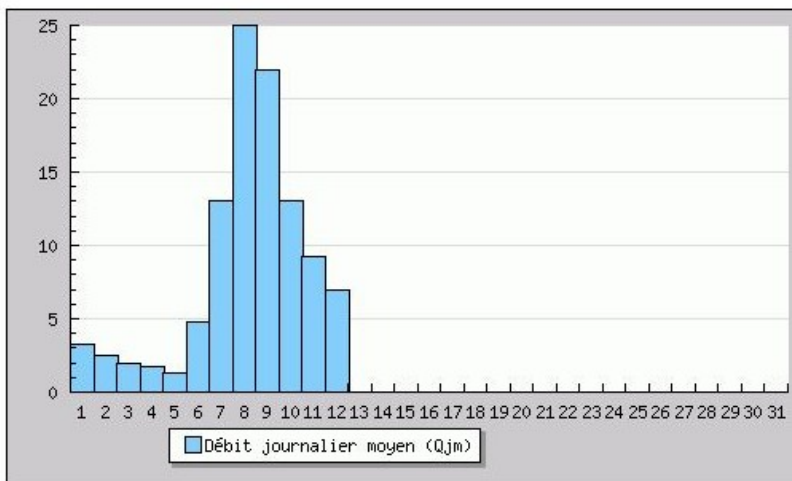
Station des Débats Rivières d'Orpra

Débits journaliers en m³/s

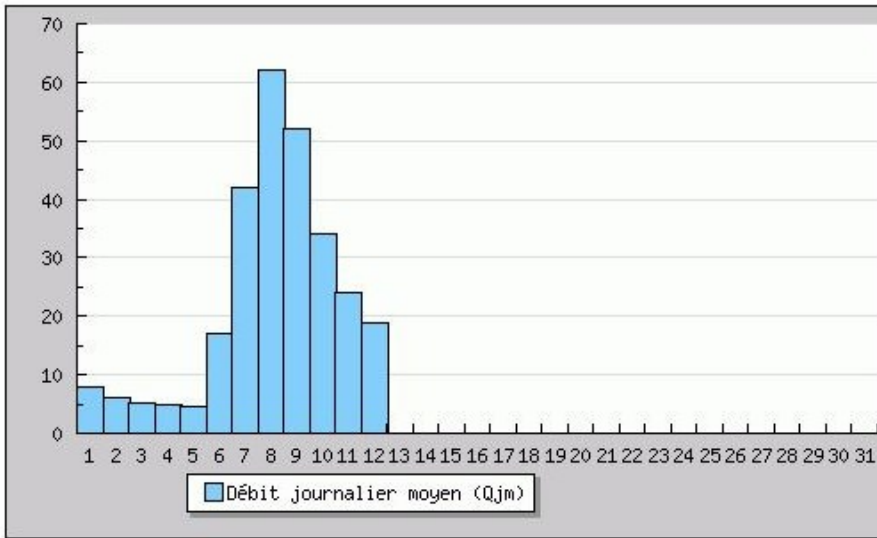
Station de Boën sur Lignon Débits journaliers en m³/s

Les débits journaliers moyens sont calculés à partir des mesures de débits instantanés relevés toutes les demi-heures. Le tableau ci-contre nous montre la forte montée en charge du Lignon à Boën qui est passé de 24 m³/sec à 128 m³/sec en quelques heures le 8 août. Le graphique ci-dessous illustre lui aussi la rapidité de l'évolution des débits instantanés.
