SAGE
ALLIER AVAL

SCHÉMA D'AMÉNAGEMENT ET DE GESTION DES EAUX DU BASSIN VERSANT DE L'ALLIER AVAL

Inventaire des ouvrages hydrauliques :

Leurs impacts sur la continuité écologique

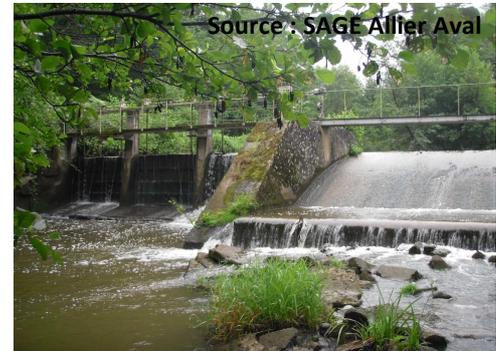
Figure n°25: Le Moulin des Bordes

Le premier ouvrage recensé est le Moulin des Bordes. Cet ouvrage, situé entre le Château des Bordes et Couzon, est large de 30,4m. Il est constitué de deux parties bien distinctes : une partie constituée de 3 vannes levantes, une autre constituée par un déversoir à paroi inclinée. Cet ouvrage a pour but de réguler le débit de la rivière mais également de détourner une partie de l'eau de la rivière dans l'étang d'agrément du moulin.

La régulation du débit de la rivière est à la charge du propriétaire du Moulin ainsi que l'entretien des vannes (évacuation des embâcles...).

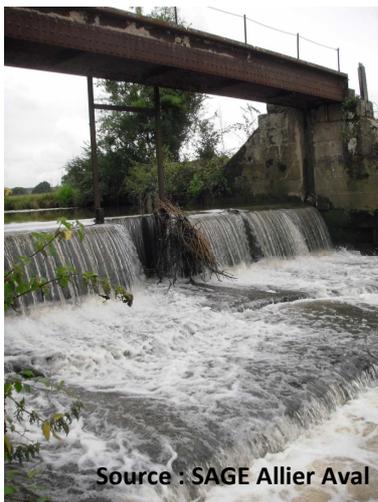
Le deuxième ouvrage est également un ancien moulin, le Moulin de Frou. Cet ouvrage est un barrage à vannes levantes, qui permet de détourner une partie de l'eau de la rivière dans l'ancien bief du moulin qui sert à l'heure actuelle à alimenter les 3 étangs qui agrémentent le jardin du gîte. L'ancien bief est actuellement rempli d'eau stagnante, recouverte par des plantes aquatiques.

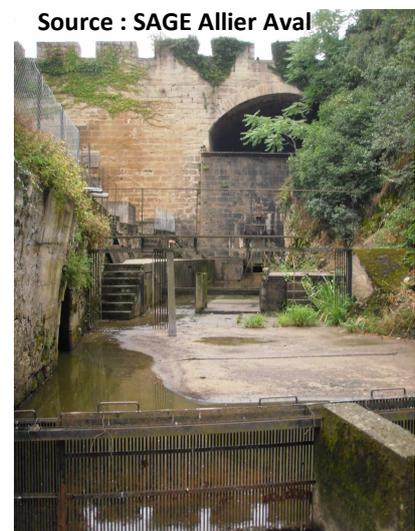
Le second seuil, se situe au niveau du marché couvert de Bourbon l'Archambault, il s'agit d'un déversoir à paroi verticale. A cet endroit, de nombreux poissons (dont des Carpes et d'autres espèces non identifiées) ont été observés. Il

se peut que ces poissons soient attirés par le remous de la chute et par l'eau fortement oxygénée.

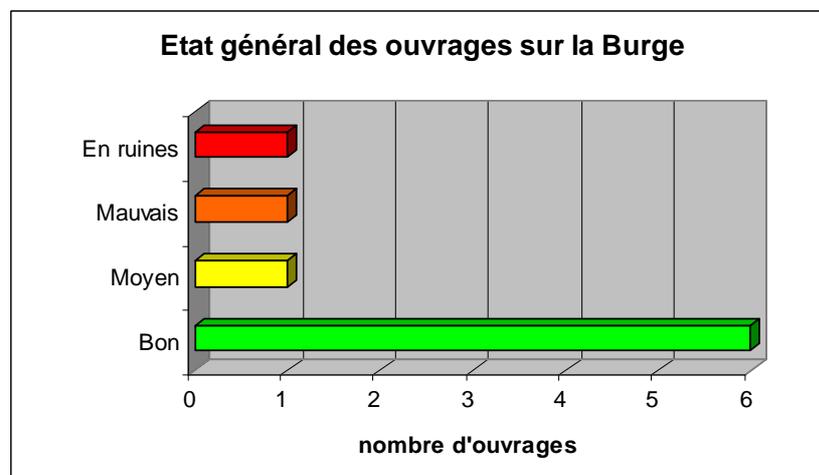
Figure n°28: Etat général des ouvrages présents sur la Burge

L'état général des ouvrages sur la Burge est très bon comme l'indique la figure ci-dessous.

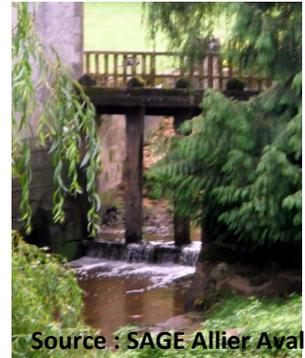
Figure n°30: Ouvrage présent dans le bief du Moulin Râteau ⇒

Le premier ouvrage rencontré se situe en dérivation sur une propriété privée, le Moulin Râteau. Il s'agit d'un barrage à vannes levantes, dont les vannes ont été enlevées. Cet ouvrage situé sur un ancien bief de moulin, semble être à l'heure actuelle réduit à l'ornementation paysagère.

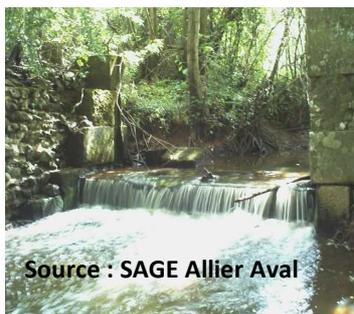
Figure n°32: Moulin de l'Augère

Enfin le troisième seuil inventorié est celui de l'ancien Moulin de l'Augère. A l'heure actuelle, les vannes sont totalement absentes.

Nous avons constaté que la dérivation décrite sur la cartographie IGN n'existe plus.

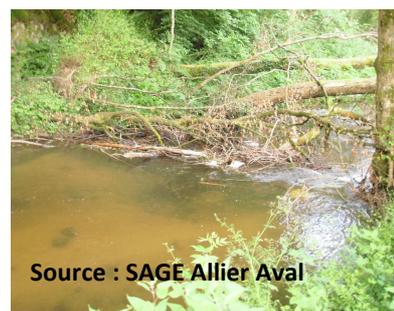
Figure n° 36: Embâcles

La ripisylve est dense et ancienne. Elle présente plusieurs essences arborées comme des chênes, des aulnes, des frênes. La strate arbustive est également bien fournie notamment en noisetiers et en aubépines. Cette ripisylve est cependant à l'origine d'embâcles plus ou moins gênants (cf. photo).

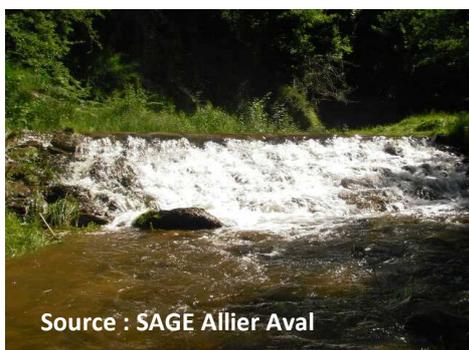
Figure n°39 : Moulin de Chambevert

Les autres seuils situés plus en amont sont des anciens moulins. Le premier, situé à proximité du Moulin de Chambevert, en enrochement libre est totalement infranchissable pour la faune piscicole. Ce seuil est à l'origine d'une dérivation qui va alimenter un étang quelques dizaines de mètres à l'aval. Sur cette dérivation a été observée une vanne qui permet le rejet d'une partie de l'eau du bief à la rivière.

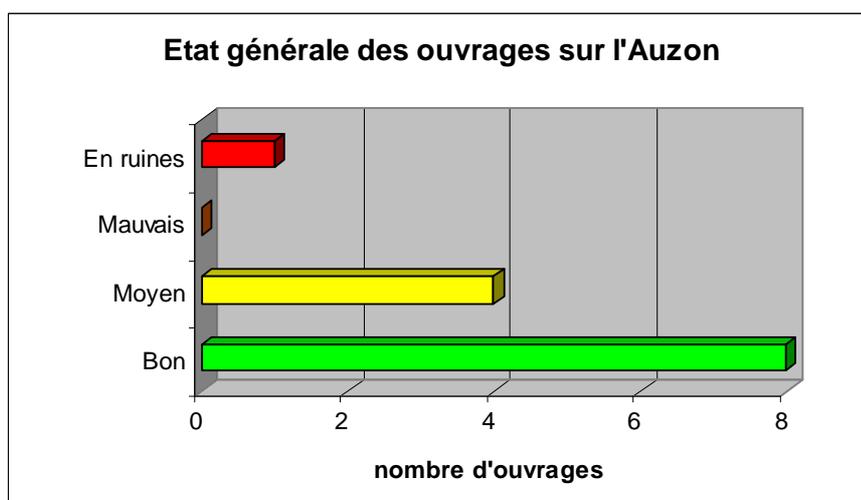
Figure n°40 : Etat général des ouvrages sur l'Auzon

Comme pour le Cé, les ouvrages recensés sur l'Auzon sont relativement en bon état avec cependant, 4 ouvrages dont l'état reste moyen.

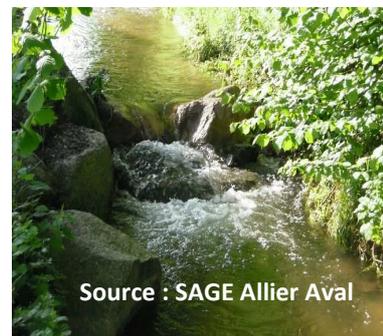
Figure n°42 : Exemple de seuil sur le Darot

A l'aval de ces ouvrages, 42 seuils en enrochement libre ont été mis en place jusqu'au lieu dit « le petit Chassagne ». Il s'agit notamment de blocs de granite rose, auxquels sont parfois ajoutés des blocs de béton ou des morceaux de poteaux téléphoniques. Ces aménagements ont pour but premier de donner une certaine dynamique à la rivière et de varier les faciès d'écoulement.

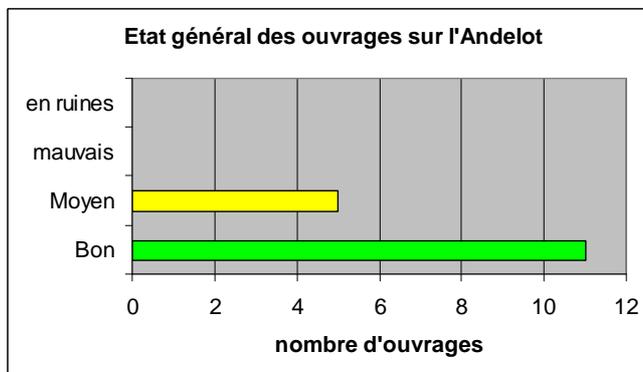
Figure n°48: Etat général des ouvrages sur l'Andelot

L'état des ouvrages sur cette partie de l'Andelot reste relativement bon puisque aucun ouvrage en mauvais état ou en ruine n'a été observé.

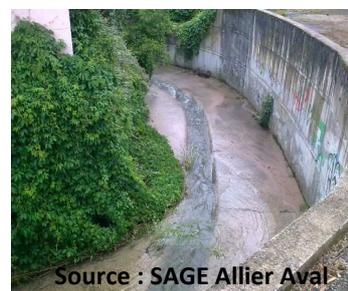
Figure n°49: Canalisation dans Gannat

Cependant la canalisation de la rivière à partir de Gannat risque de poser problème d'une part pour la migration piscicole mais également pour le transport des sédiments.

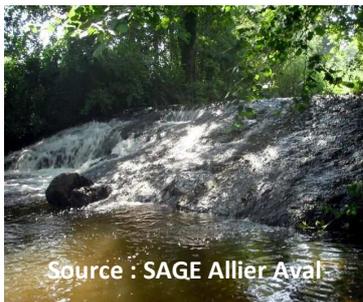
Un passage à gué situé à la sortie de Cusset, en dessous de la voie ferrée, semble à l'heure actuelle hors d'usage car la végétation s'est fortement développée en rive gauche et ne laisse pratiquement plus de place pour un passage.

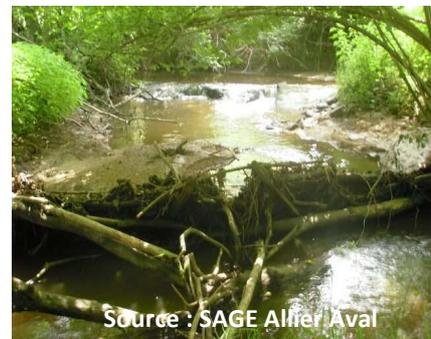
Figure n°52 : Seuil du Moulin Gouet

Concernant les trois ouvrages suivants, deux d'entre eux permettent le passage d'une partie de l'eau du cours d'eau dans le dérivation du Moulin Gouet ; il s'agit de deux seuils successifs dont un en bois infranchissable pour la faune piscicole. Le troisième ouvrage est une vanne levante situé sur le bras de dérivation du Moulin Gouet. Cette vanne permet de décharger une partie de l'eau du bief qui va alimenter un étang.

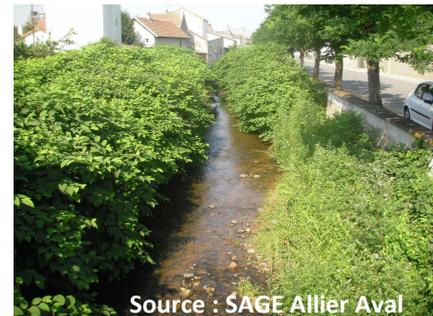
Figure n°54: Canalisation dans Cusset

Le Jolan est une rivière totalement canalisée durant toute la traversée de Cusset. On observe le long des berges artificielles, d'importants spots de Renouée du Japon, de sa confluence avec le Sichon jusqu'au lieu dit les Morats (à la sortie de Cusset en direction des carrières) (cf. photo ci-contre) .

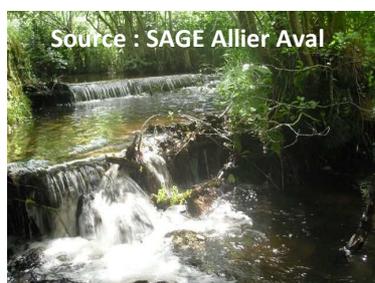
Le troisième seuil est un ouvrage situé au niveau du Moulin des Thons. Cet ouvrage en enrochement libre n'a apparemment plus d'usage à l'heure actuelle. Il se peut que ce seuil permette d'alimenter l'étang situé en rive gauche. Cependant, aucune dérivation amenant l'eau de la rivière jusqu'à l'étang n'a été observée.

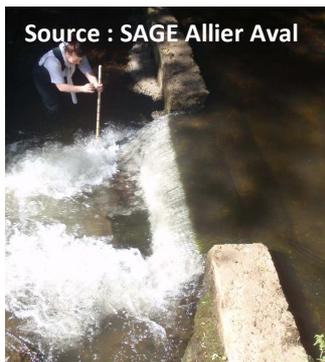
Figure n°61: Déversoir en aval de la centrale de FOMODO

En aval du barrage de la microcentrale de FOMODO se trouve un déversoir à paroi verticale permettant le calcul du module de la rivière. Cet ouvrage permet au propriétaire de la centrale de vérifier s'il respecte la réglementation concernant la quantité d'eau qu'il est autorisé à prélever.

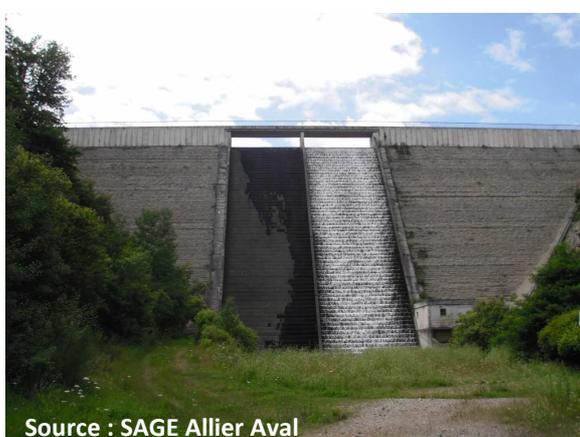
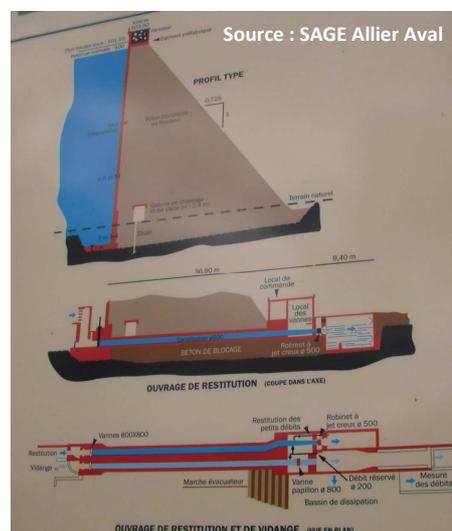
Figure n°66: Barrage de la Sep

Deux ouvrages situés sur un des affluents de la Morge, le ruisseau de la Sep, ont été recensés. Il s'agit notamment du barrage de la Sep, ouvrage réalisé dans le cadre du programme d'irrigation du Val d'Allier, d'une hauteur de 30m. La retenue d'eau en amont du barrage a pour but de soutenir l'étiage de la Morge afin d'irriguer 2000 Ha et satisfaire, pour 10% de sa capacité, des besoins ponctuels en eau brute des communes. (cf. photos suivantes)

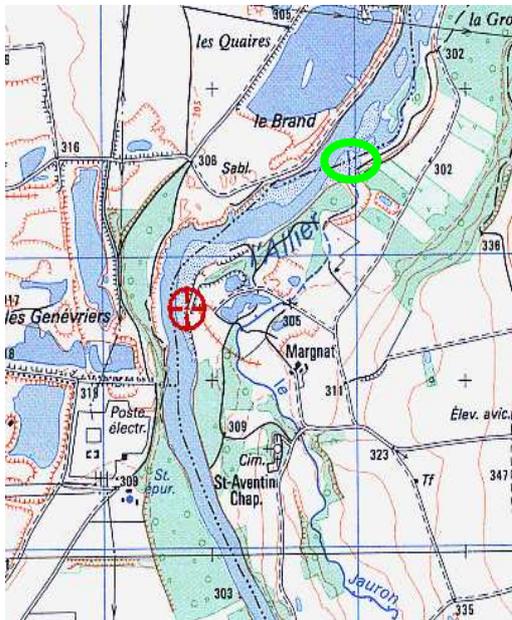
La confluence entre le Jauron et l'Allier est actuellement située plus à l'ouest par rapport à ce qui est indiqué sur la carte IGN (cf. ci-contre). Cette modification du linéaire de la rivière a été effectuée à la suite d'une crue il y a environ 10 ans.

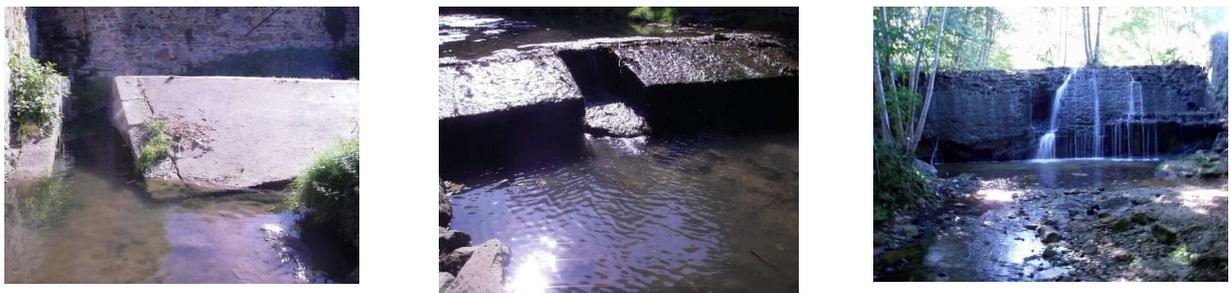
Figure n°75: Exemple d'ouvrages sur l'Angaud

Les quatre autres seuils répertoriés n'ont pas d'usages connus. Deux d'entre eux, situés dans la commune de Billom, présentent une échancrure laissant penser qu'autrefois, ces ouvrages devaient être équipés d'une vanne (cf photos ci-dessous). Cependant, l'une de ces ouvertures (photo au centre) semble être condamnée.

Le troisième seuil situé dans Billom, dont l'usage est inconnu, est un seuil en enrochement libre de faible hauteur.

Enfin, au niveau de Champortat, un seuil d'une hauteur de 3,6m a été recensé (cf photo de droite). En aval de cet ouvrage une forte incision du lit de la rivière a été observée.

La qualité du cours d'eau semble douteuse. On note la présence d'algues vertes sur une grande partie du linéaire. De plus trois truitelles mortes ont été observées à proximité du seuil situé dans Billom (cf photo de gauche, figure n°75).
