<p>SUIVI DE LA POPULATION INVASIVE DE JUSSIES SUR LE VIDOURLE</p> <p>Gestion des jussies sur le Vidourle Inventaire 2015</p>

<p>Note technique et scientifique</p>
		<p>Août 2015</p>

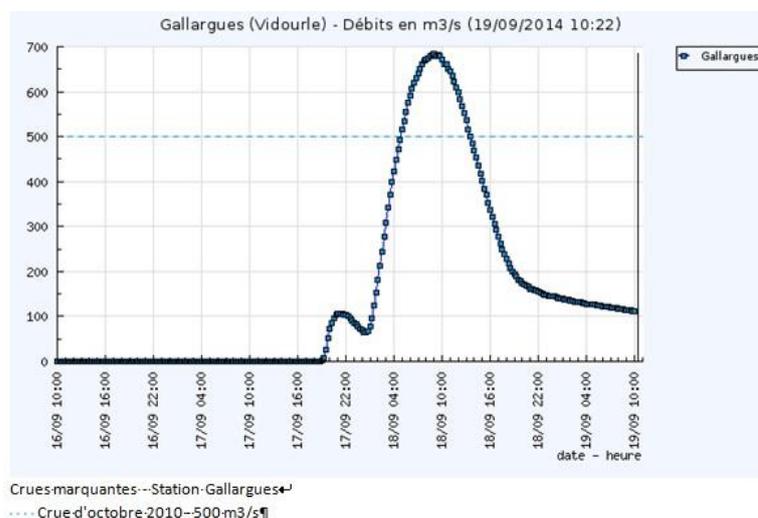
Les jussies, plantes végétales aquatiques invasives, sont classées dans les espèces les plus impactantes sur les milieux aquatiques d'eaux douces. Les cours d'eau à faible pente et les étendues d'eau sont les milieux principalement impactés par ces invasions, ce qui explique que les plus importants programmes de gestion aient été menés sur ce type de milieu. Mais la présence des jussies est aussi constatée sur des cours d'eau à plus fortes dynamiques soit du fait de leur pente, soit de leur situation géographique (crues cévenoles) comme sur la Têt dans les Pyrénées Orientales, la Lergue dans l'Hérault, l'Argens dans le Var, la Siagne dans les Alpes Maritimes ou le Vidourle dans le Gard. Sur l'Argens, des observations faites en 2012 semblaient montrer que les crues sur ce type de cours d'eau avaient un effet plus délétère que stimulant sur les populations de jussies. L'analyse restait toutefois imprécise, car elle s'appuyait sur une comparaison de la situation actuelle par des inventaires de terrain avec celle des herbiers visibles sur les photos aériennes avant la crue 2010. Pour mieux comprendre les relations entre les crues et les populations invasives sur ce type de cours d'eau et comparer cet effet à celui des travaux de gestion, deux inventaires ont été comparés sur le Vidourle à 12 mois d'intervalle (juin 2014 - juin 2015). Cet intervalle de temps a en effet été marqué par une première campagne de travaux sur quelques secteurs et par un épisode de fortes crues à l'automne 2014, dont celle du 18 septembre 2014, qui a atteint 700 m³/s, ce qui correspond à période de retour de 5 ans.

Figure 1 : hydrogramme de crue du 18 septembre 2014

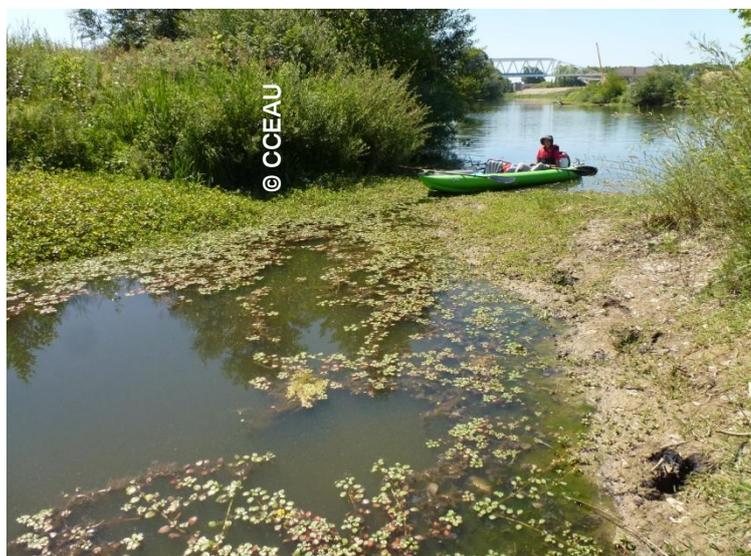
L'inventaire de 2015 a été réalisé entre le seuil aval de Sommières (PK 63.8) et le seuil de Terre de Port (PK 92.2). Tous les herbiers visibles ont été recensés. A l'aval du seuil de Terre de Port (barrage anti-sel) la salinité de l'eau est défavorable aux jussies, cette partie n'a donc pas été prospectée.

Figure 2 : prospection du Vidourle en été 2015 pour recenser les herbiers de jussie

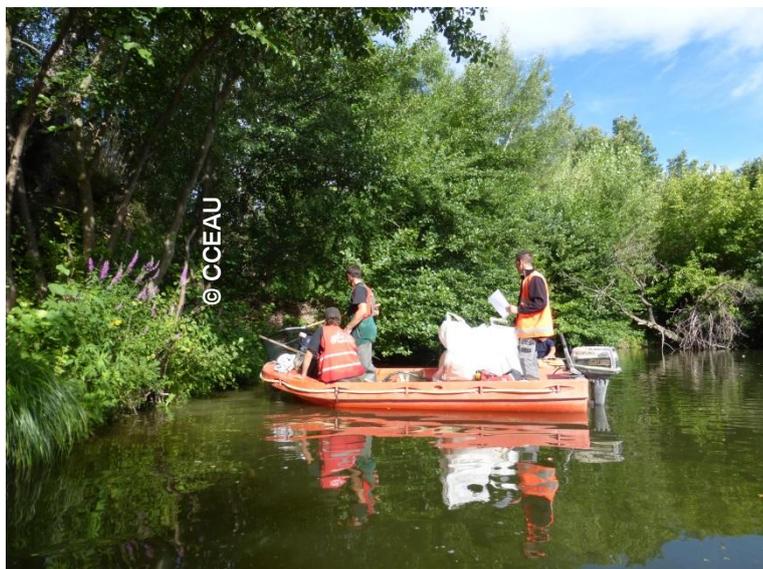
Figure 3 : travaux de gestion
des jussies de 2014 (enlèvement
manuel et
par hydrocurage)

Les travaux de gestion des jussies de 2014 ont été réalisés sur le canal de Tamariguières et sur les unités Z1U2 et Z1U3 à l'exception du bras mort au lieu-dit l'Illette, en rive droite, au PK 69.2 Le canal de Tamariguières constitue un point particulier, puisqu'il s'agit d'un canal bétonné de prise d'eau rejoignant l'étang de l'Or.
