# **ETUDE DIAGNOSTIC ET PROPOSITION DE REHABILITATION DU SITE DE FLEURIAIS**

## **1. ETAT DES LIEUX**

**janvier 2011**

**AQUASCOP**

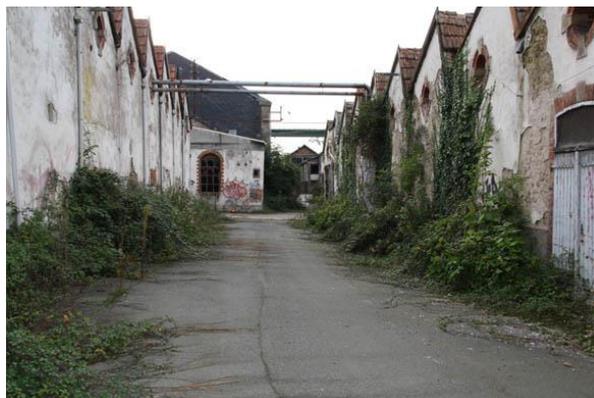
La tannerie à l'abandon (en 2010)

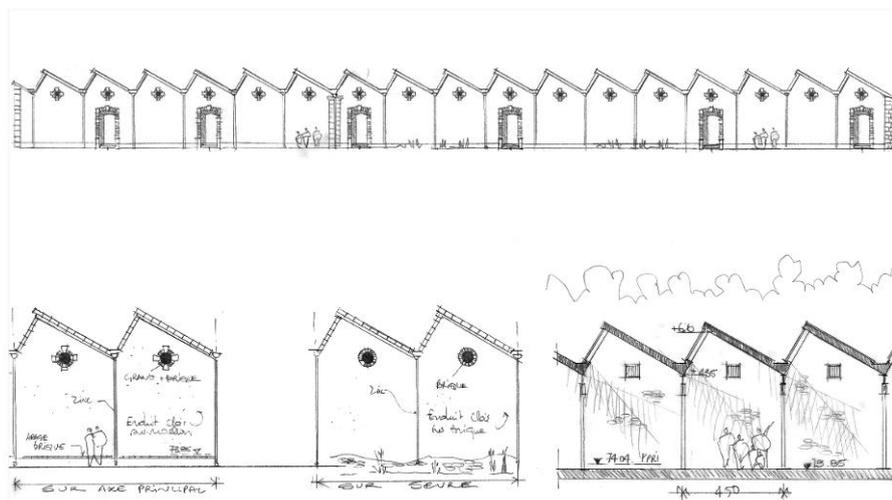
Quatre séries de sheds se présentent sur la parcelle. Une série le long du coteau (1878 m<sup>2</sup> Surface Hors Oeuvre Brute, SHOB) et une autre en bord de Sèvre (1400 m<sup>2</sup> SHOB). Ces bâtiments ont été pillés de leur zinc entraînant une dégradation prématurée du bâti. Toutefois, si la série en bord de Sèvre présente un état de dégradation important, la série le long du coteau est elle en meilleure état. Cette série joue un rôle important dans la tenue du coteau : l'ensemble des sheds est monté sur une batterie de poteaux en fonte sur une trame de 4,50 m de façon longitudinale et 6,30 m en transversal.

La charpente a subi certaines modifications (décalage de poteaux, suppression de porteurs...); la série en bord de Sèvre, la plus dénaturée, permettrait une parfaite restitution pour les sheds côté coteau.

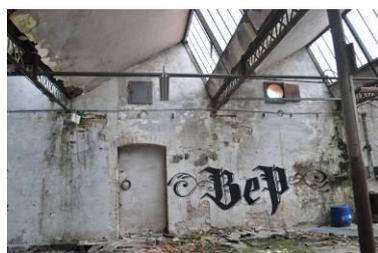
Les sheds (voir ci-contre le long pan vu de l'intérieur) ont une silhouette bien particulière ; les oculi sont raffinés ainsi que les portes (quelquefois bouchées). L'ensemble est cohérent. A l'intérieur, la cote sous toiture la plus basse est à 3,85 m alors que le shed culmine à 6,10 m. La volumétrie y est donc un atout intéressant. C'est un espace particulièrement lumineux (qui donne l'effet d'être à l'extérieur). La cote des dalles béton intérieures est à 79,85. Le travail de rehausse du sol (qui serait du reste nécessaire pour gommer les rigoles et assurer l'isolation) permettrait d'obtenir une cote à 74,05, c'est à dire la cote demandée au PPRI pour une utilisation du site.

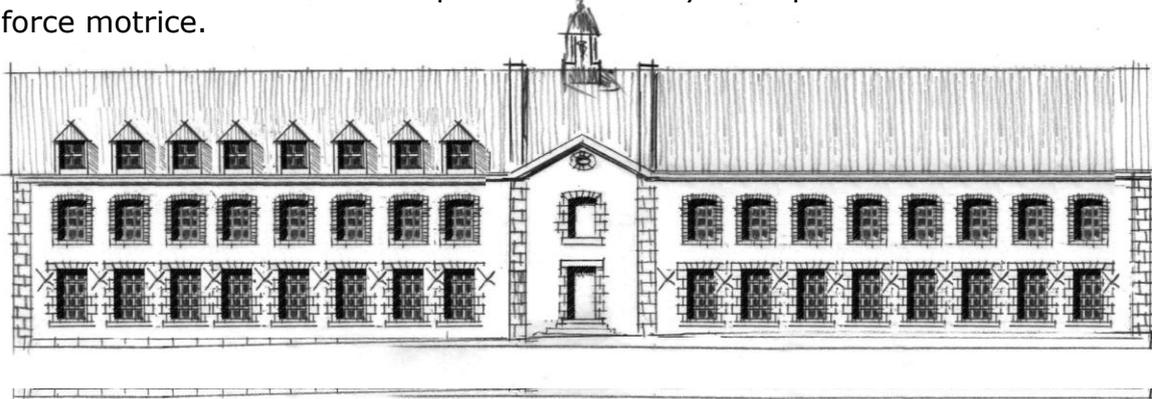
Le dessin restitue le bâtiment lors de sa construction. L'une des deux salles (gauche) a été décaissée avec une reprise en sous œuvre en béton. C'est une trace intéressante mais qui devra être rehaussée pour une réutilisation du bâtiment, afin d'être au-dessus du niveau des plus hautes eaux et ainsi être compatible avec les exigences du Plan de Prévention des Risques d'Inondation. La partie droite n'a pas été décaissée puisque le canal souterrain se trouve sous la travée nord de cette salle.

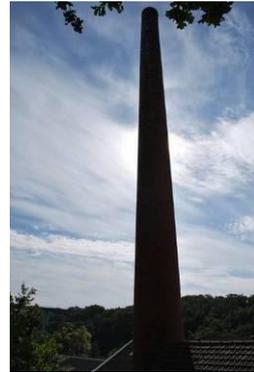
La cheminée a été refaite. Elle présente tout de même un léger déhanché en partie haute qu'il faudrait analyser (tempête ?).

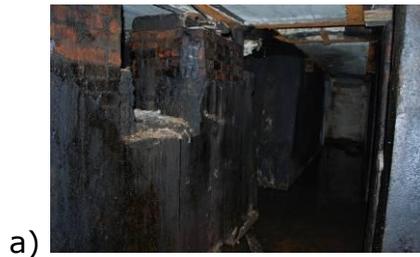
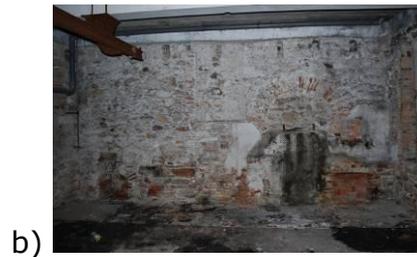
Le canal d'aménée de l'eau à la turbine traverse le site. Autrefois à l'air libre, il est maintenant couvert. Des boues tapissent le fond.

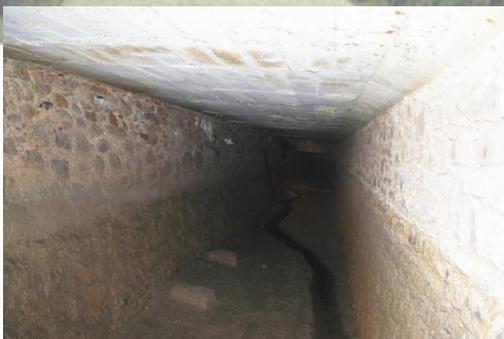
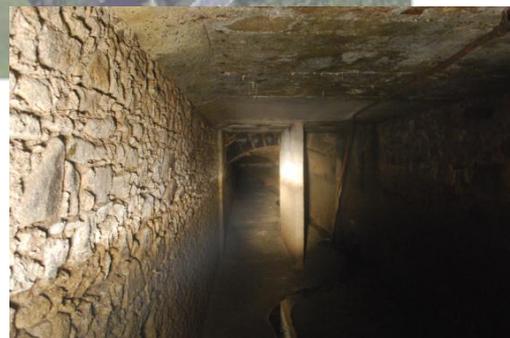
Les parois sont en pierres maçonnées (canal amont) en très bon état de conservation sur 87 m (photos ci-dessous).

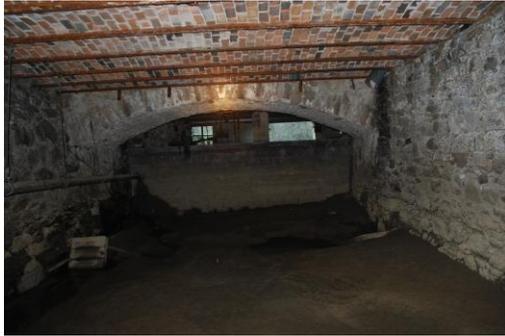
Noter sur la photo ci-contre les voutins en briques du plafond du canal aval engravés entre deux arches en pierre (dont on voit celle en aval) sur une longueur de 35 m..

Le canal est en très bel état, ce qui lui donne une bonne raison de survivre. Il a été préservé depuis le bassin de décantation dit "biologique". Il a donc été remblayé en amont (environ 100 m), quoi qu'on en retrouve une trace encore en bon état entre le bassin

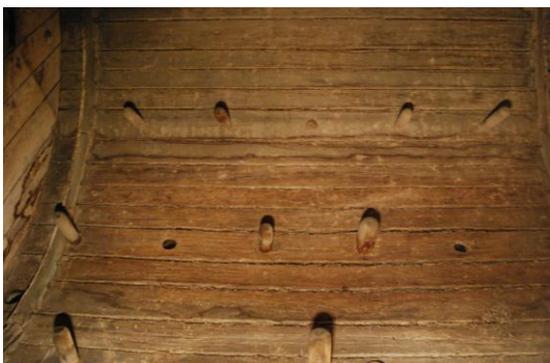
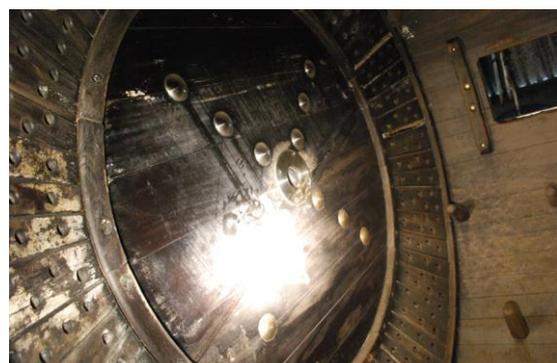
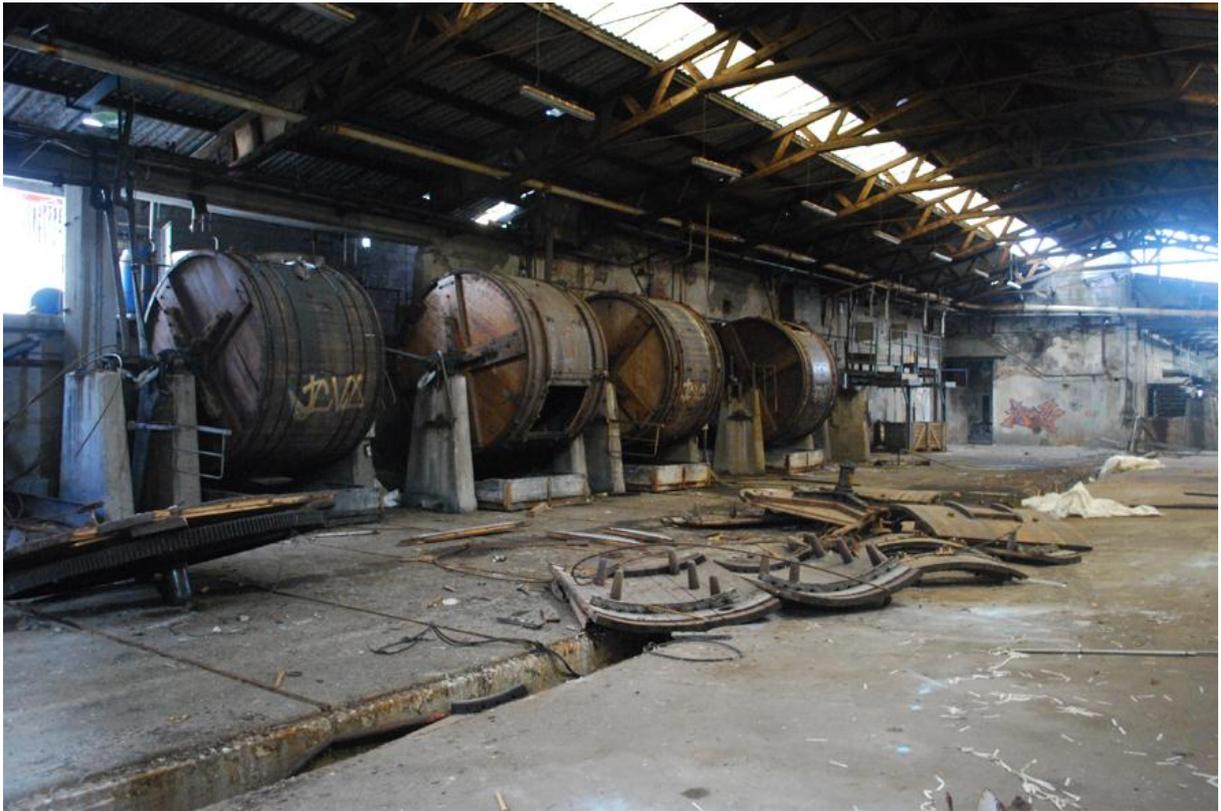
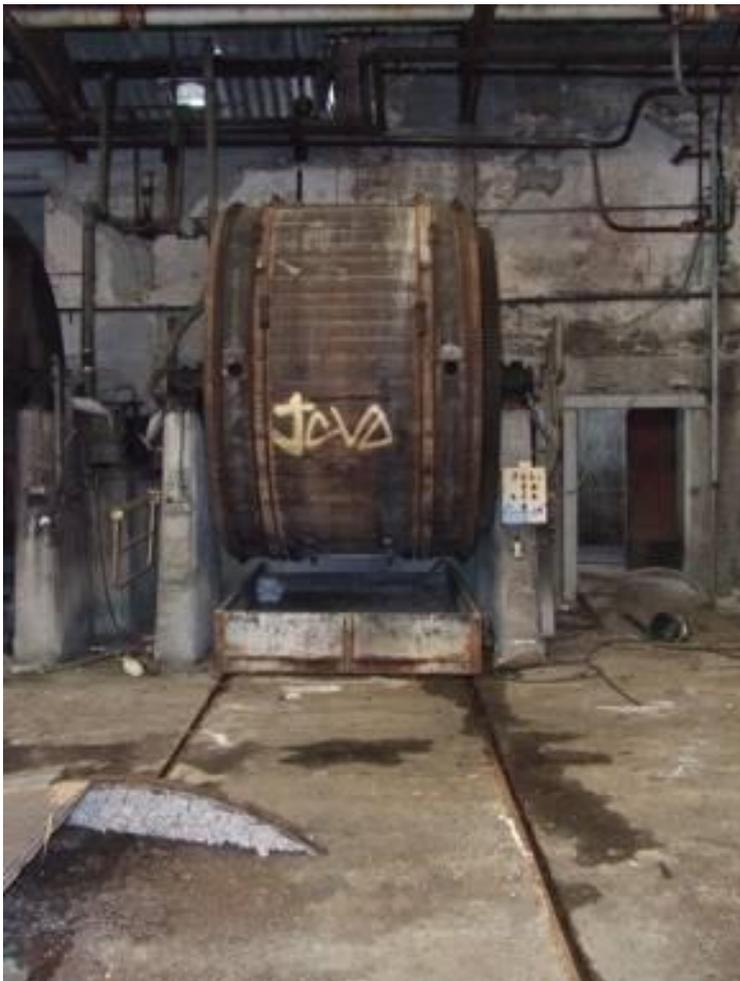
Les foulons, mémoire de Fleuriais

Il ne reste rien du mobilier. Tout a été démantelé, vendu, pillé... Hormis une presse Kraus à proximité de la longère et les séchoirs rotatifs en rez-de-chaussée de ce bâtiment, les rares traces sont les foulons, énormes et impressionnants. Ils dégagent une force surhumaine, l'intérieur est superbe, le bois est corrodé par les tanins, ce qui lui donne une clarté particulière.

Tenus par de gros socles en béton, c'est le seul mobilier restant avec quelques chariots. Trace de la dernière activité de Fleuriais, ce sont des objets de mémoire, immenses, d'une grande beauté de matière : pièces en fonte usinées, bois, laiton, ils mériteraient d'être conservés in situ et mis à l'abri de la dégradation par un simple auvent, par exemple tenu sur les structures en béton.

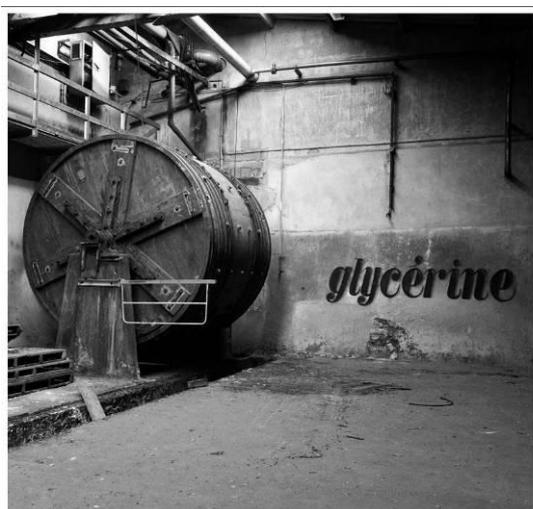
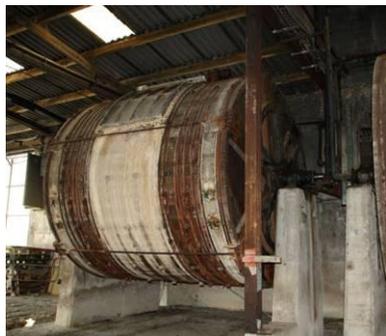
Ci dessus : foulon et séchoir

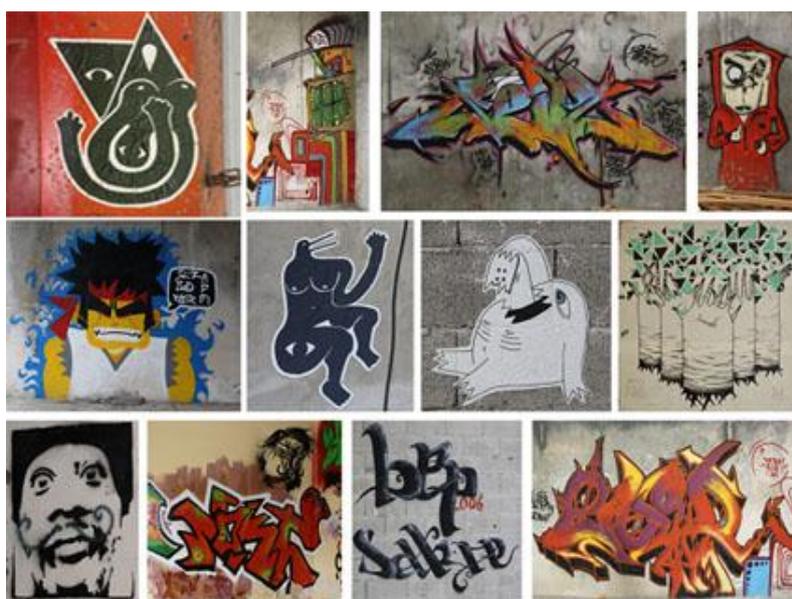
Sans cesse renouvelés et/ou complétés, les tags se multiplient rapidement sur le site. Quelle qu'en soit la valeur artistique, et sans en légitimer l'existence (le site, privé, est interdit d'accès pour des raisons de sécurité) c'est à travers ce phénomène que vit Fleuriais depuis maintenant quelques années et on ne peut occulter l'importance de ces éléments en terme d'ambiance et de paysage...

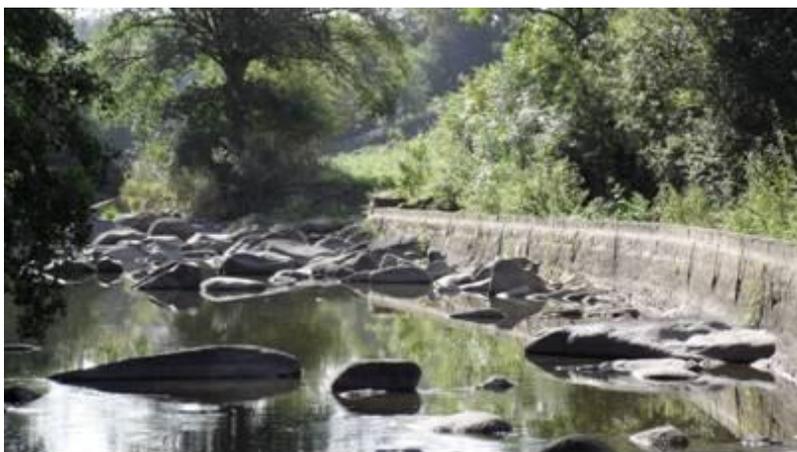
La chaussée 1 est constituée d'un barrage poids de hauteur 1,0 à 1,5 m, en pierres maçonnées sur une largeur en base de l'ordre de 2,5 m, et une largeur en crête de 1,0 m environ.

Le barrage semble être fondé sur le substratum rocheux visible par les nombreux affleurements rocheux.

L'inspection visuelle de la chaussée en partie courante ne permet pas de révéler de défauts structurels importants sur cette section : l'alignement du massif bétonné est correct, les joints en pierres ne s'effritent pas, la végétation n'a colonisé que les atterrissements à l'aval de l'ouvrage.

Sur cette section, le corps du barrage présente un aspect plus vétuste, avec des joints moins réguliers ; la face amont reste toutefois dans un état acceptable. La face aval du barrage présente par contre une dégradation plus avancée : pierres effondrées, appuis de la passerelle déstabilisés.

**Actions préconisées en deuxième priorité sur cette chaussée amont :** aménagement de deux trouées dans la section amont de la chaussée pour créer des passes de navigation à destination des sports d'eaux vives (kayak) et fournir aux poissons de meilleures conditions de circulation.

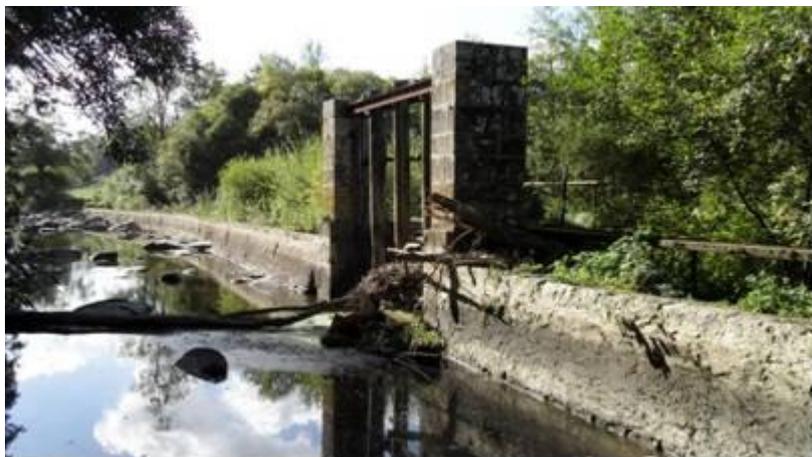
La passe des anciens vannages possède une largeur de 4,83 m ; elle est délimitée par deux piliers en pierres de taille de section plane 1,13 m x 0,80 m, de hauteur 4 à 5 m, paraissant stables (verticalité conservée, joints intacts).

Une ancienne échelle de lecture des niveaux d'eau est apposée sur la pile droite.

Les vannages ont disparu, et la chaussée ne permet plus de maintenir un niveau d'eau en amont.

- une passerelle supérieure en béton très dégradée, avec ferrillages structurants mis à nu, sans garde-corps ; cette passerelle présente un caractère dangereux : risque d'effondrement, risque de blessure par les ferrailles ;

- deux profilés en acier jouant le rôle d'entretoise entre la tête des deux piliers : corrodés, alignements corrects ;
- trois madriers verticaux sur la hauteur totale des piles ; ces trois madriers constituent un barrage pour les flottants, et un danger important pour les embarcations, de par le courant généré dans la passe hors étiage et pouvant plaquer les bateaux contre les madriers.

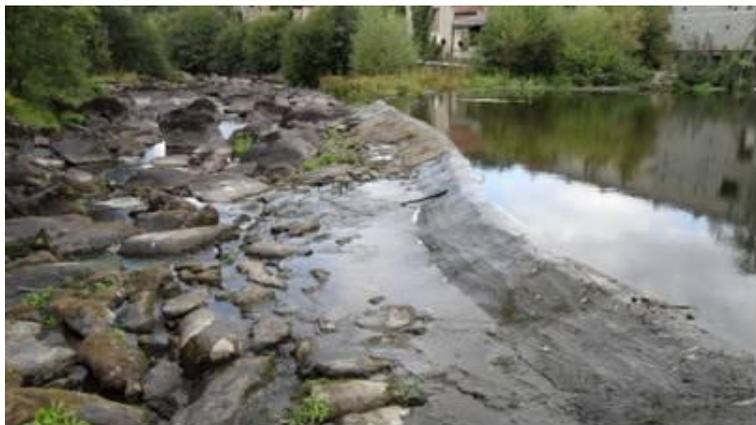
La chaussée 2 est constituée d'un barrage poids de hauteur 1,5 à 1,7 m, en pierres noyées dans le béton en partie supérieure, sèches en partie inférieure, sur une largeur en base de l'ordre de 2,5 m, et une largeur en crête de 0,5 m environ.

Le barrage semble être fondé sur le substratum rocheux visible par les nombreux affleurements rocheux.

La crête du barrage est pratiquement horizontale sur toute sa longueur ; des fuites dans le corps de l'ouvrage sont perçues dans la partie centrale, où la partie basse du parement aval est dégarnie : des vides de profondeur 50 cm environ sont observés sous la carapace en béton.

- diagnostic précis des fondations du bâtiment adjacent en rive droite s'il doit être conservé, étude de stabilité pour apprécier l'incidence des modifications envisagées,
- aménagement de deux trouées en partie centrale et en en partie gauche de la chaussée sur une longueur unitaire de 6 à 8 m, pour créer des passes de navigation à destination des sports d'eaux vives (kayak), et fournir aux poissons de meilleures conditions de circulation.

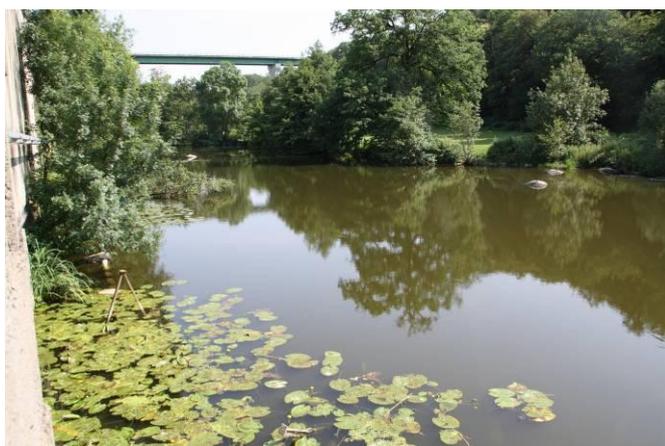
## Entre les deux seuils de l'usine

Ce bief situé le long de l'usine (dont on voit le mur sur la gauche de la photographie) est compris entre les deux seuils. Sa profondeur est de fait plus importante qu'en amont du 1<sup>er</sup> seuil, et l'écoulement y est relativement constant, et lent en étiage. Malgré cela, les fonds, avec leurs sables et blocs granitiques ne comptent pas plus de particules fines qu'en amont. Quelques nénuphars sont présents

en berge.

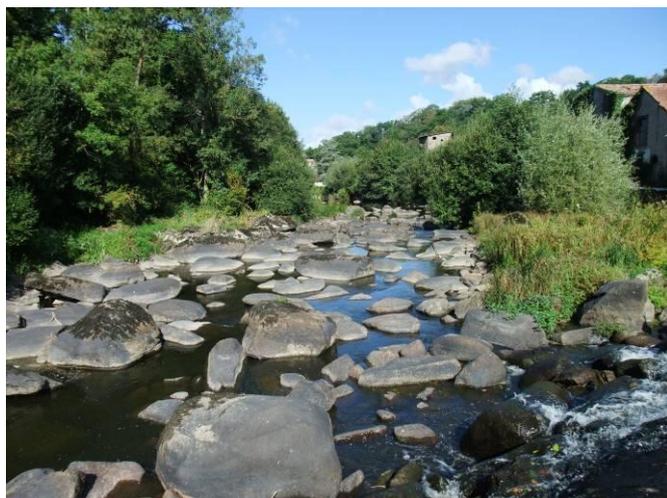
## En aval du 2e seuil de l'usine

*En septembre 2010, l'eau passe par l'ancienne vanne et surverse en rive gauche. En aval immédiat, un chaos granitique confère à la Sèvre beaucoup de diversité environnementale favorable à la flore et à la faune aquatiques et amphibiens.*

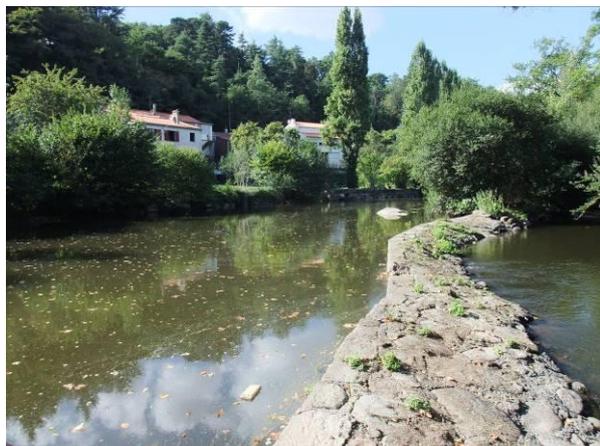
## En amont du seuil de Mortagne sur Sèvre

*Ce 3<sup>e</sup> seuil ralentit les écoulements et noie le chaos granitique. Mais il s'avère que, dans ce secteur comme en amont, les dépôts fins sont rares pour des raisons hydrauliques.*

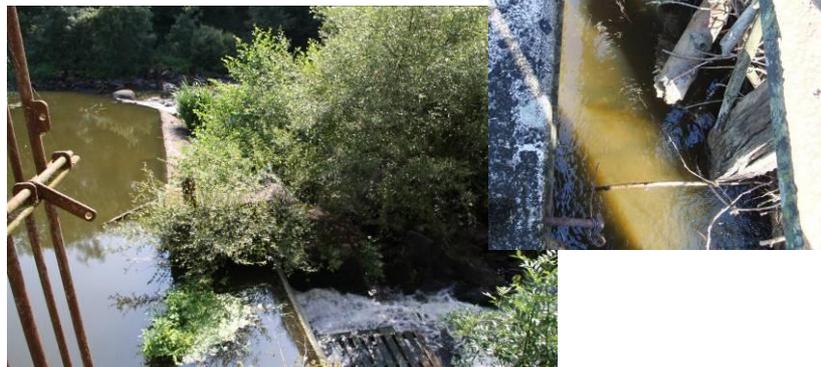
### 5.1.3 Les seuils de l'usine : rupture de la continuité écologique

Même si l'ouvrage du seuil amont n'est plus fonctionnel et laisse passer l'écoulement ...

et s'il y a surverse en étiage et passage par la vanne sur le seuil aval...

... les seuils interrompent la continuité écologique.

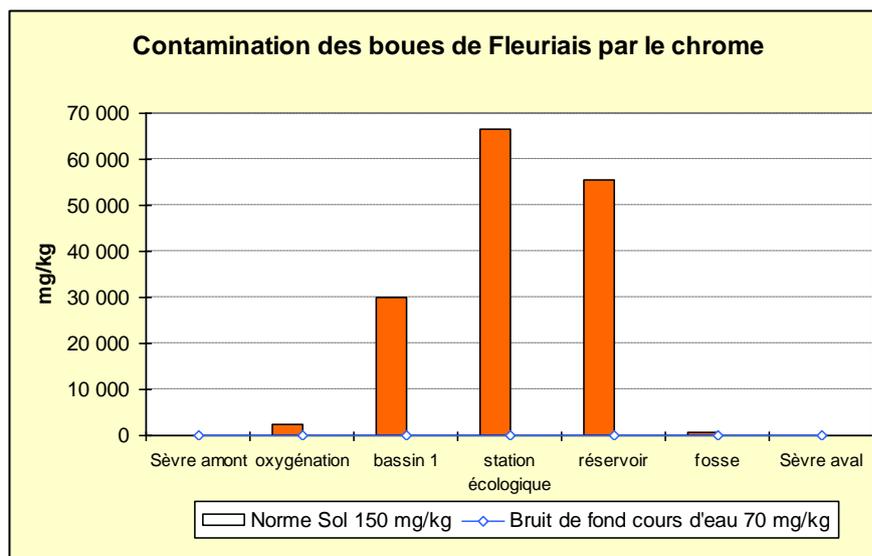
La contamination du site par le **chrome** est élevée, notamment dans les boues présentes dans les différents bassins du système d'épuration. Dans le bassin dit station « écologique », la concentration est 7 000 fois plus élevée que dans un cours d'eau non pollué.

La contamination par le **cuivre** apparaît bien moindre. Il n'en demeure pas moins que les concentrations observées sur le site ne permettent pas une utilisation sur des sols agricoles, au moins en ce qui concerne le bassin dit d'oxygénation décantation.

L'échantillonnage du 17 septembre 2010 étant ponctuel, il sera à reproduire pour vérifier sa représentativité et donc la possibilité d'épandre ou non les boues.

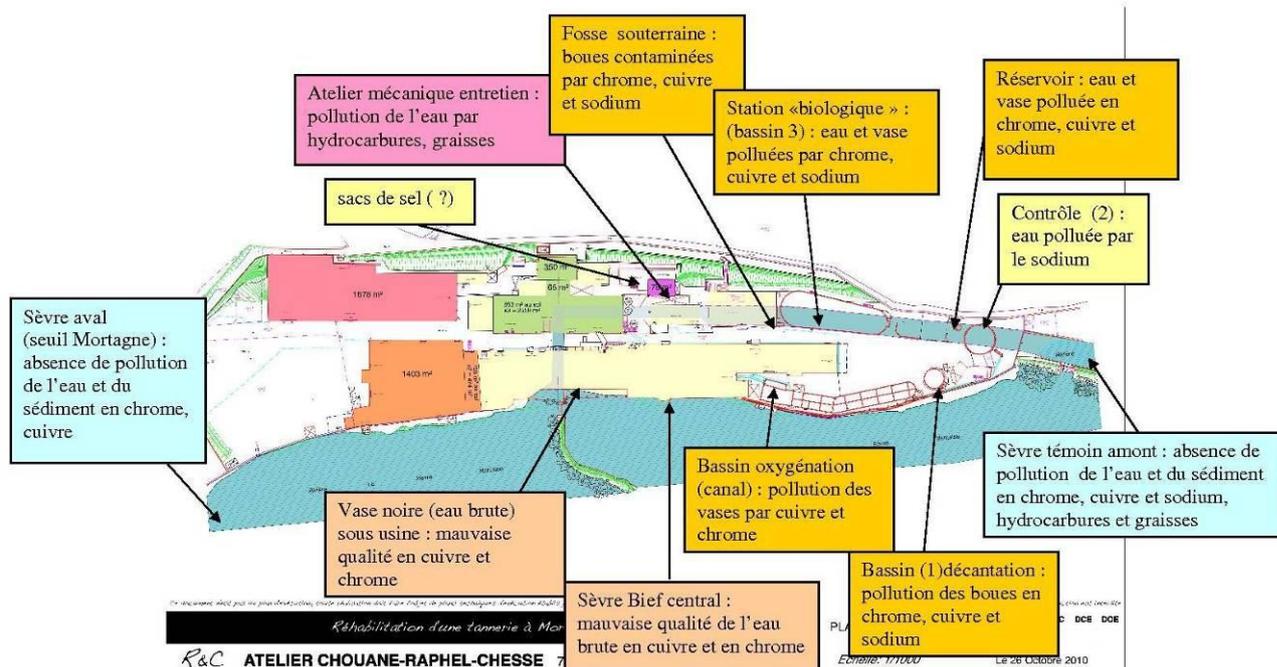
**Quelques points de contamination du site de Fleuriais**

Des sacs de sel sont encore stockés dans un hangar. Des hydrocarbures et des graisses sont présents dans une fosse. Chrome, cuivre et sodium contaminent l'eau et les sédiments des anciennes installations d'épuration. Même si ces substances sont contenues dans des structures a priori étanches, un risque de pollution existe en cas de fuite, pollution qui serait sévère du fait des très fortes concentrations mises en évidence, risque d'ailleurs amplifié par le caractère inondable du site.
