Maîtrise d'œuvre pour une gestion équilibrée de la ressource en eau et des milieux aquatiques des Lacs Médocains – Phase 1 – SITE N°3

SITE N°3 : Etat des lieux et diagnostic

Affaire **BTF 30941A**

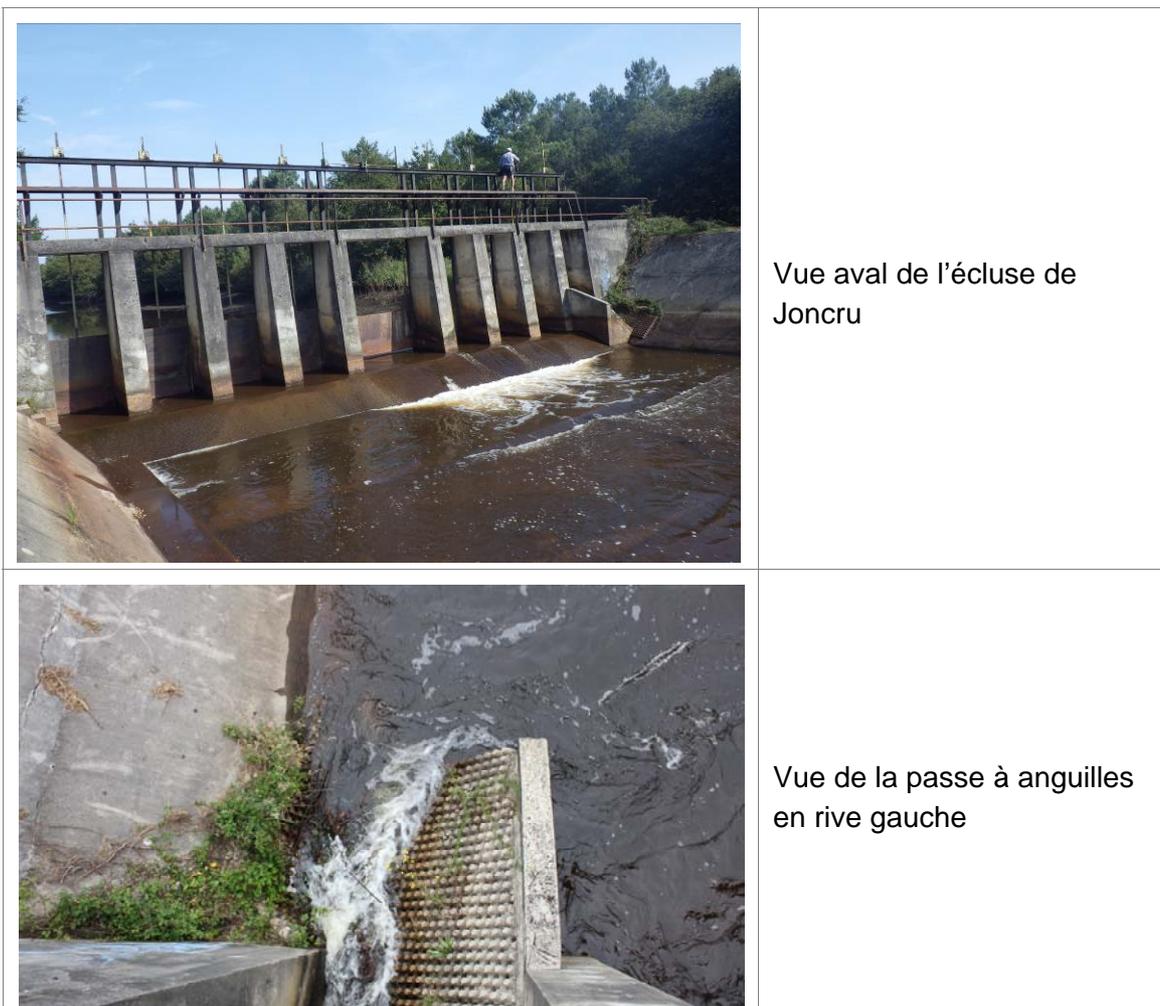
L'écluse de Joncru est composée de 9 vannes à ouverture inférieure. La vanne centrale, plus large (3m) et moins haute permet un passage préférentiel pour les embâcles.

L'ouvrage est équipé d'une passe à anguilles de dallots avec plots béton en rive gauche.

Figure 9 : Photographies de l'écluse de Joncru et des ouvrages annexes

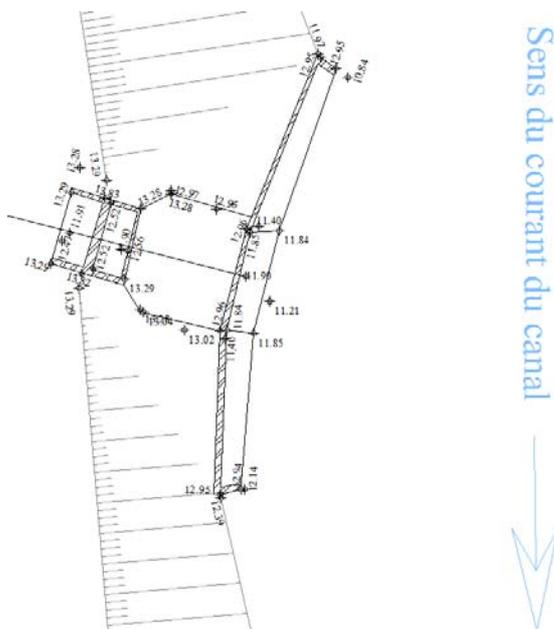
L'accès piscicole à l'étang de Batourtot par la vanne ne semble pas présenter de problème, hormis si celle-ci est fermée. Cependant, l'échange de flux d'eau avec ce plan d'eau doit être surveillé. Ceci est motivé par le fait de recensement Myriophylle du Brésil non détectée ailleurs sur le territoire.

Figure 16 : Levé topographique de la sortie de l'étang de Batourtot dans le canal

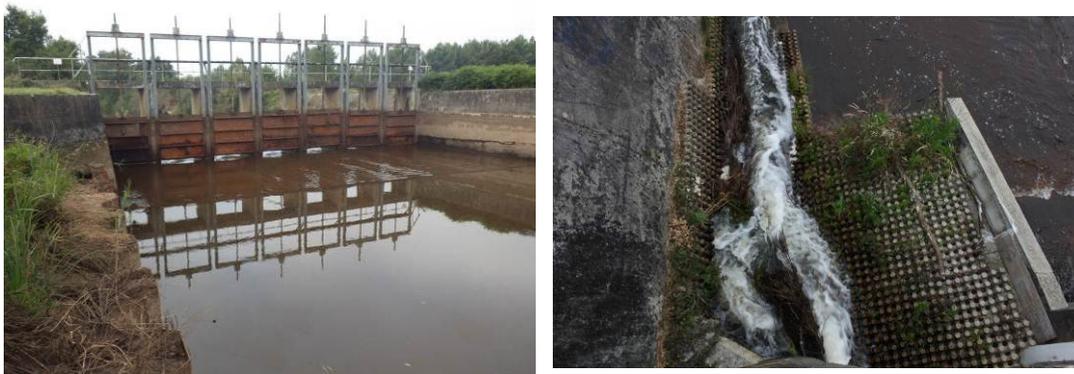
Figure 19 : Photographies de l'écluse de Langouarde et des ouvrages annexes

Les pelles métalliques de l'écluse de Langouarde ne présentent pas de corrosion importante ou de défaut majeur, leur état est correct. Cependant leur manœuvre est rendue difficile par leur poids accentué par la pression de l'eau. D'autre part la plateforme d'accès aux systèmes de levage est composée de madriers de bois rendus glissant en cas de pluie, et ne présente pas de garde-corps pour éviter les chutes en arrière.

Les murs latéraux en béton ou pierres maçonnées directement en amont et en aval des vannes, présente des fissures avec infiltration d'eau importante, pouvant créer des affouillements en arrière de la structure.

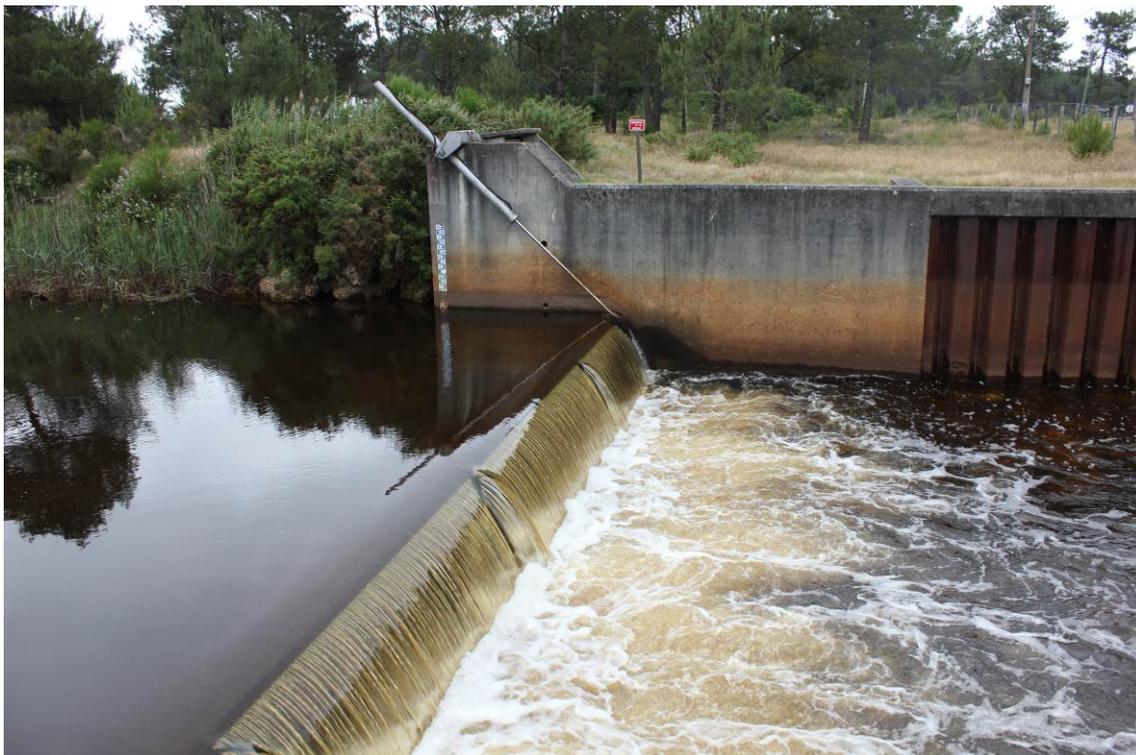
Restaurée en 1985, l'écluse du Pas-du-Bouc est un clapet mobile actionné hydrauliquement.

Figure 30 : Situation géographique de l'écluse du Pas-du-Bouc

Cet ouvrage de bon état général ne semble pas présenter de défauts majeurs justifiant d'intervention à court ou moyen terme.

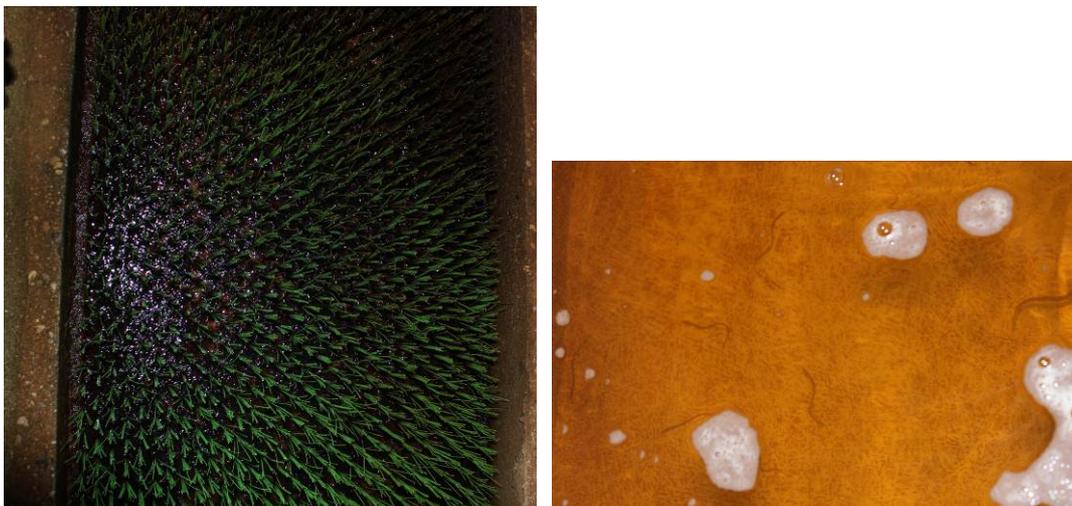
Figure 31 : Brosse inclinée et civelles dans le bac de réception de l'écluse du Pas-du-Bouc

Afin de mesurer l'efficacité de cette passe, neuf campagnes de marquage-recapture ont été mises en place par l'IRSTEA entre 2009 et 2011. Ce travail a permis de montrer une efficacité faible du dispositif (environ 30%) lié à la fois à un problème d'accessibilité à la rampe dû à la configuration du site et à une mortalité par prédation générée par la concentration en pied d'ouvrage.

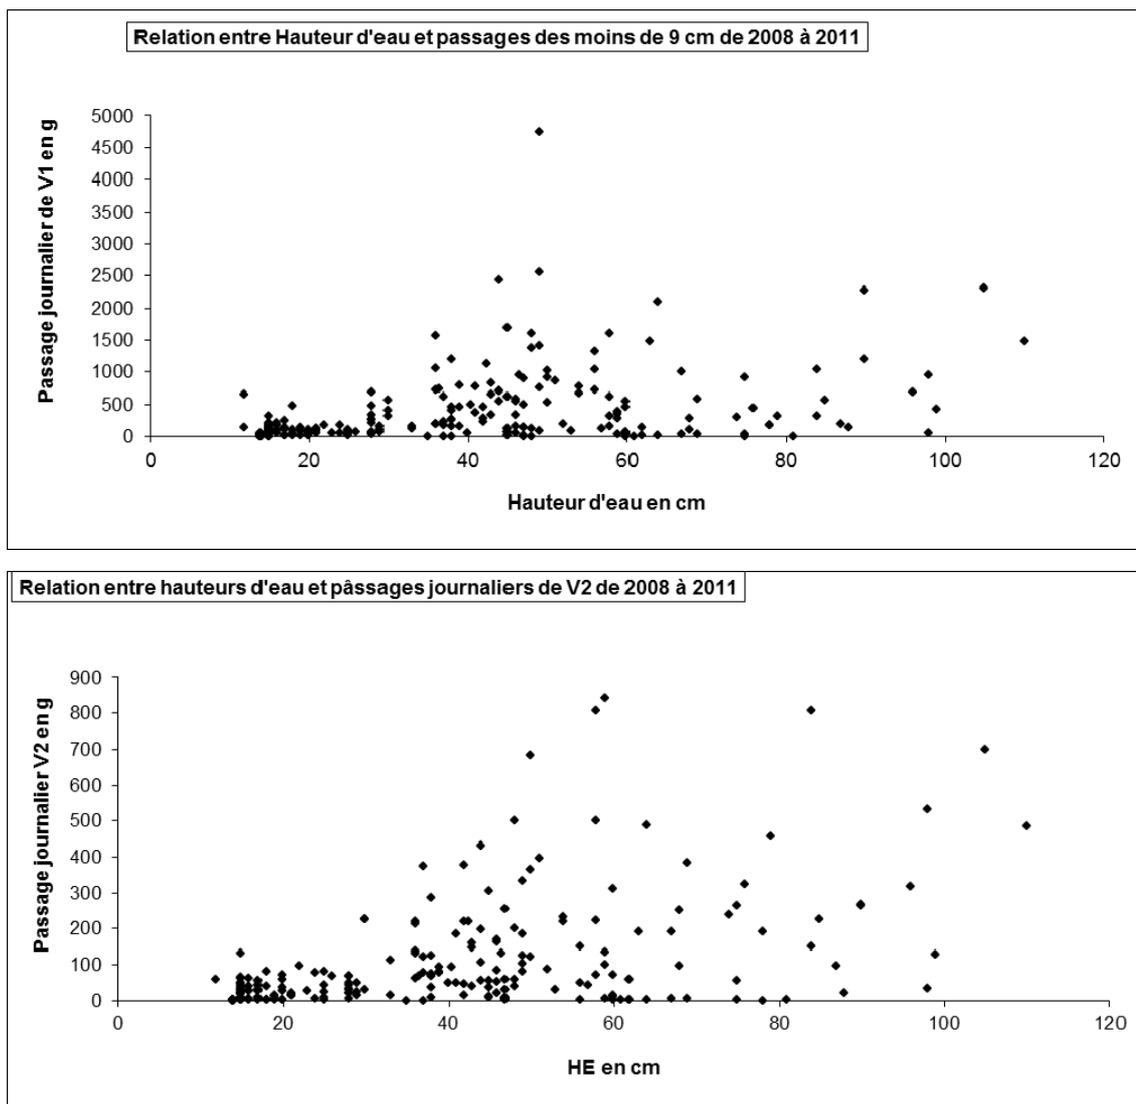
Le fonctionnement non-optimal de la passe est aussi potentiellement dû à l'influence significative du débit du canal. Le graphique suivant présente les niveaux de remontée des anguilles de petit gabarit (moins de 9 cm (lot V1) et 9-15 cm (lot V2)) en lien avec les hauteurs d'eau en pied d'ouvrage pour les années 2008 à 2011. Il apparaît clairement un seuil autour de 45-50 cm de hauteur d'eau en pied de passe, en-dessous duquel les passages sont toujours très faibles quels que soient les autres conditions environnementales (lune, température, ...).

Figure 32 : Suivi flux migratoire des anguilles entre 2008 et 2011 selon le niveau d'eau en pied de passe à l'écluse du Pas-du-Bouc (source IRSTEA)

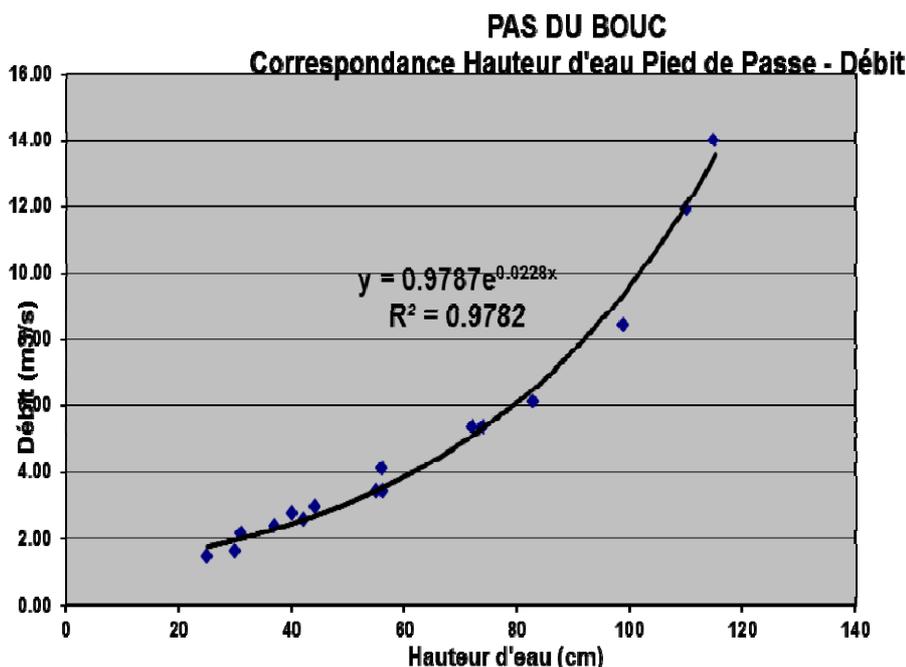
Le travail de l'IRSTEA a permis également de préciser le débit du canal correspondant au seuil minimal de passage du plus grand flux (45-50cm en pied de passe) : environ $3\text{m}^3/\text{s}$.

Figure 33 : Courbe de correspondance hauteur d'eau pied de passe Pas-du-Bouc/débit

Ce débit d'environ $3\text{m}^3/\text{s}$ correspond sur une journée à environ $240\,000\text{m}^3$ (3mm de hauteur d'eau sur les 8000ha de plan d'eau).
