Etude multifonctionnelle préalable au contrat de bassin

BASSIN VERSANT DE LA DRANSE D'ABONDANCE

Phase 1 – Etat des lieux et diagnostic

REETCE00298-01

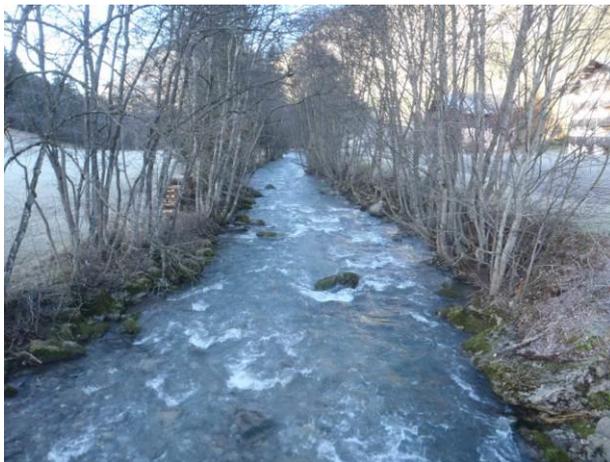
La Dranse d'Abondance à la Chapelle d'Abondance

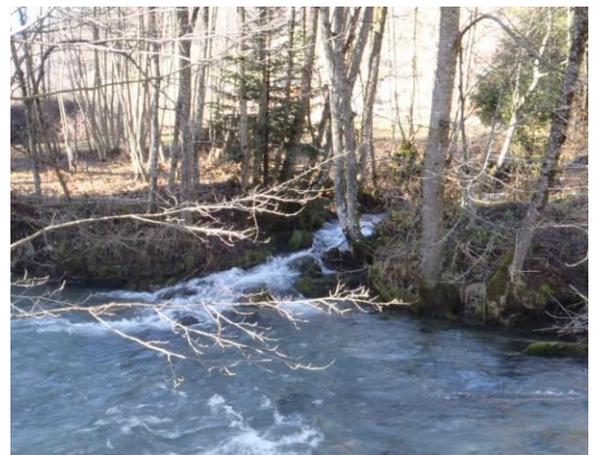
Confluence avec le ruisseau de Crébin

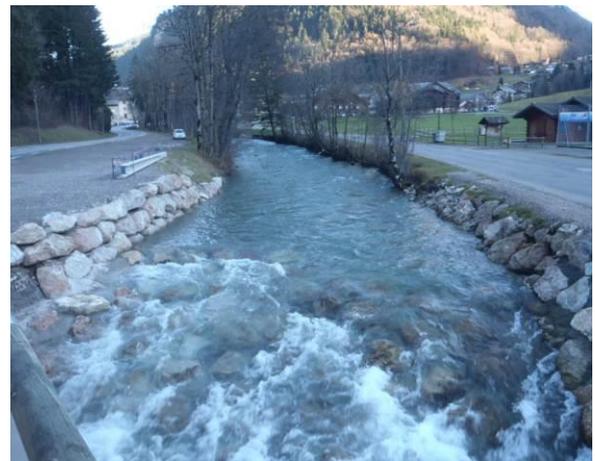
Dans la traversée d'Abondance (pk 19.8 à 21.4), de nombreuses anses d'érosions ont été observées. Le cours d'eau présente une dynamique érosive assez forte. Pour limiter la progression de l'érosion et ainsi protéger les secteurs à enjeux (centre urbain et D22 notamment), les berges du cours d'eau ont été confortées par des enrochements et des murs en pierres maçonnées. On peut noter également, en amont du pont des Portes la présence d'un seuil en enrochements qui permet le maintien du profil en long.

Artificialisation des berges à Abondance

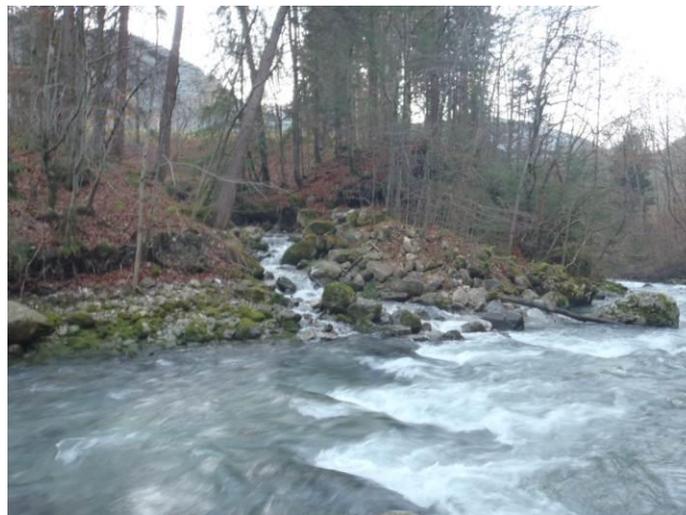
Du barrage de Sous le Pas (pk 22.1) jusqu'à Bellegarde (pk 24.2), la pente du cours d'eau s'accroît très nettement (2,4 % contre 1,3 % en amont). Le lit de la Dranse d'Abondance présente des traces d'incision qui témoignent d'un déficit sédimentaire. Les causes probables de ces phénomènes ont été avancées précédemment (faibles apports amont, capacité de charriage importante, faibles apports latéraux, berges stabilisés par gros blocs structurants). Ce phénomène d'incision semble s'être arrêté aujourd'hui et le cours d'eau a progressivement retrouvé une pente d'équilibre. Le tracé en plan est d'ailleurs relativement rectiligne, avec peu de mobilité latérale (absence de bras secondaires). Sur ce linéaire, le ruisseau de la Plagne conflue avec la Dranse d'Abondance en rive gauche au niveau du hameau de la Plagne et constitue une source de matériaux toute relative pour la Dranse d'Abondance.

Confluence avec le ruisseau de la Plagne

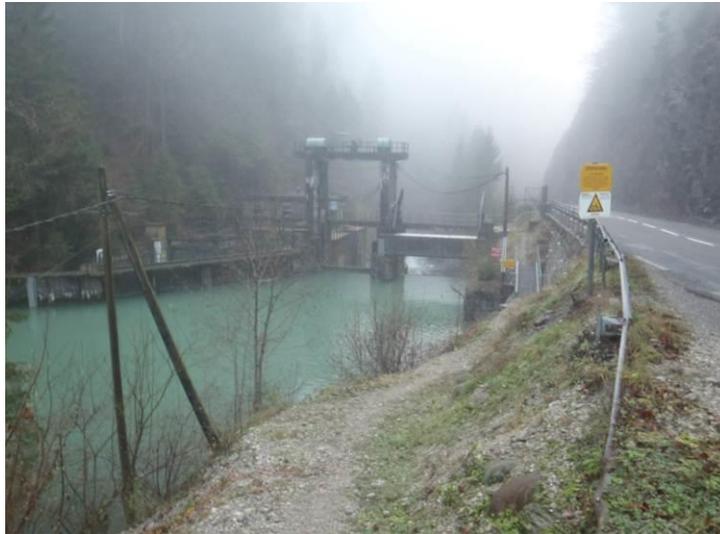
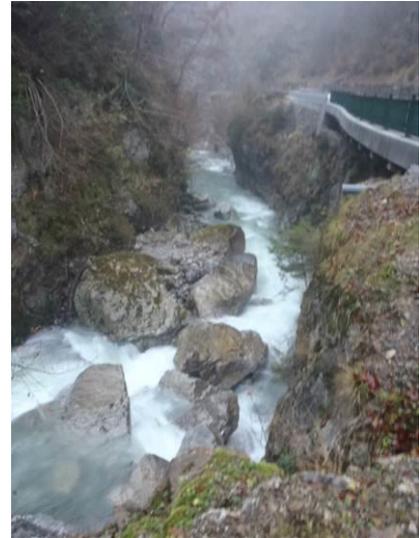
En aval du barrage d'Abondance, la Dranse d'Abondance est caractérisée par une morphologie de gorges jusqu'à la confluence avec la Dranse de Morzine : substrat très grossier (blocs métriques et décimétriques), lit resserré entre des berges subverticales, écoulements hyperlotiques. L'aval immédiat de la

Morphologie de gorges au niveau du barrage d'Abondance et en aval de l'ouvrage

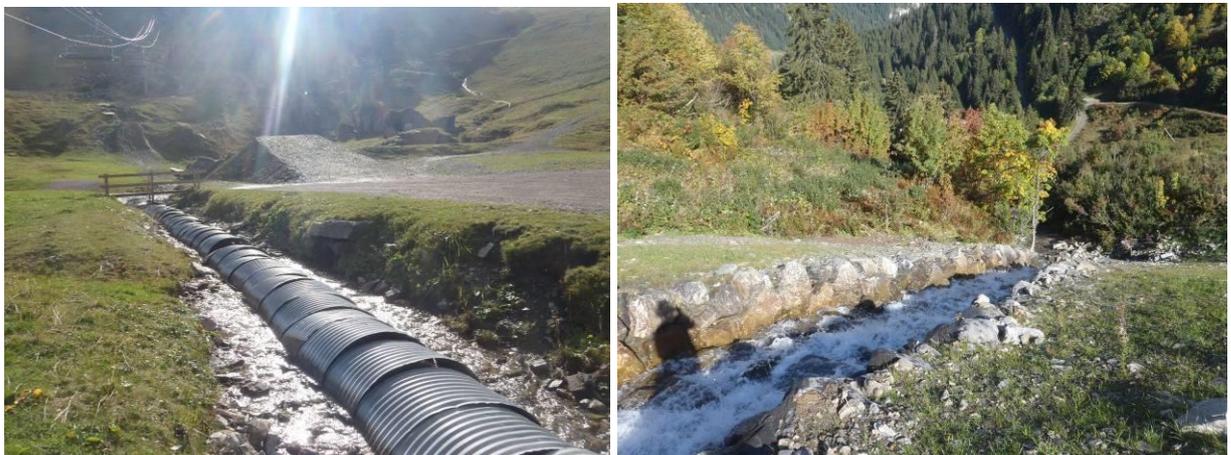
- L'unité **DAA1** présente une qualité moyenne (classe C) du fait d'une attractivité médiocre (pas de zones de frayères et peu de caches piscicoles) et d'une continuité longitudinale perturbée par la présence de nombreuses chutes et ouvrages. Le torrent est en effet très aménagé sur tout le domaine skiable (berge enrochées ;

Ramification de la Dranse d'Abondance sur les têtes de bassin versant (DAA1)

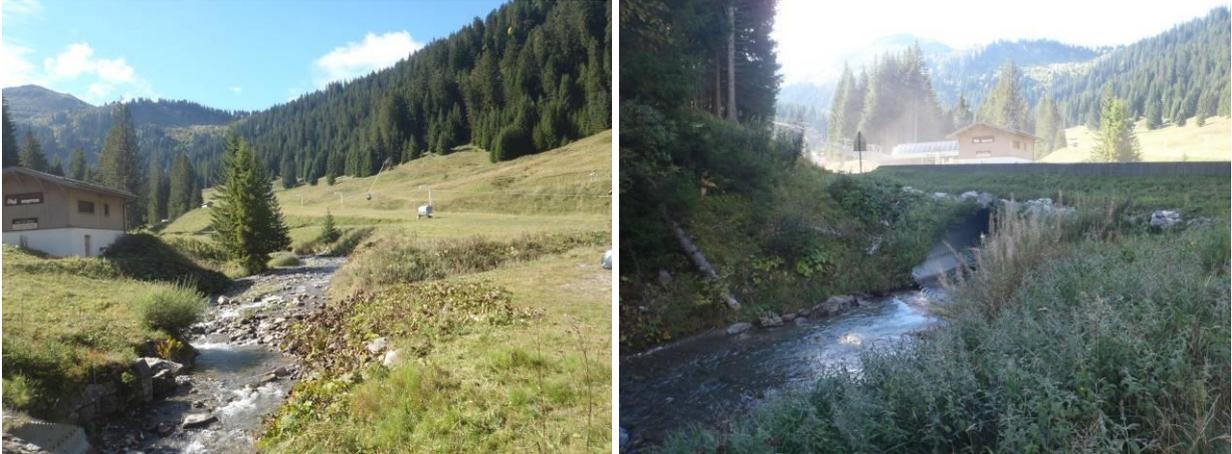
- L'unité **DAA2**, bien que de meilleure qualité (classe B), reste impactée par une attractivité moyenne et le faible taux de présence de ripisylve.

Dranse d'Abondance amont (DAA2) – Zone d'alpages avec peu de ripisylve

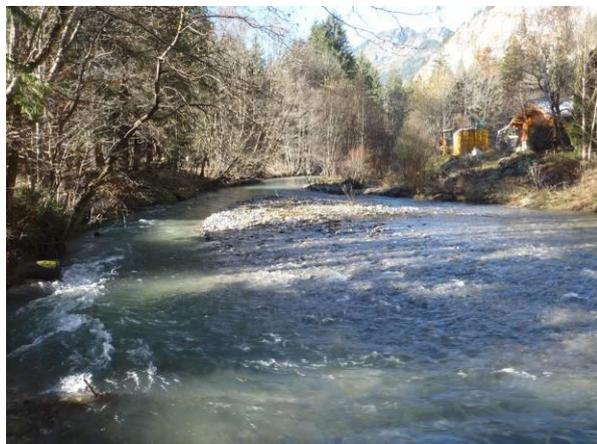
Diversité des substrats et des faciès d'écoulements sur le tronçon DAA.6

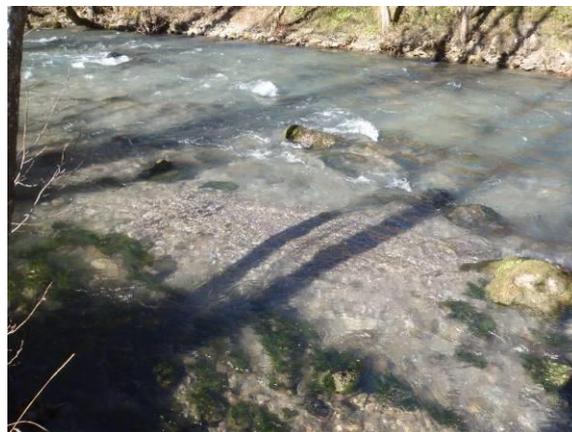
Substrat diversifié et potentialités de frayères sur le tronçon DAA.6

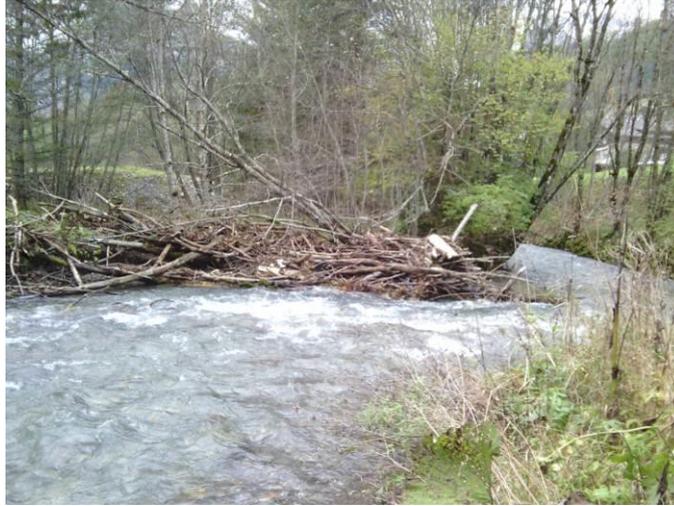
On note également que deux secteurs à encombrés présentent un intérêt piscicole sur la commune de La Chapelle d'Abondance car ils constituent des zones de caches potentielles pour les espèces piscicoles. Le premier secteur se situe au niveau de la Ville du Nant et le second en aval de la passerelle de Patavelle.

Zone d'encombres à intérêt piscicole au niveau de la Ville du Nant

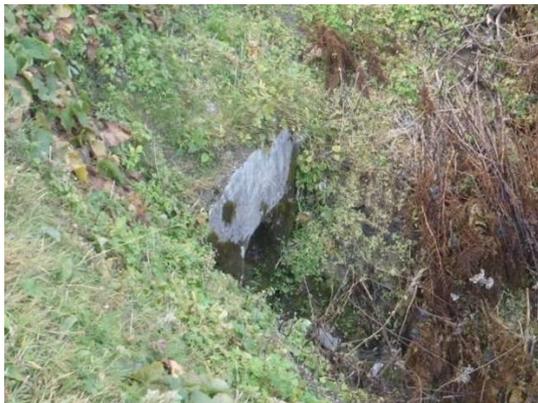
On remarque toutefois que 6 ouvrages ont une capacité hydraulique avoisinant la crue biennale ou entre la crue biennale et la crue quinquennale. Sur ces 6 ouvrages, 3 sont situés en tête de bassin (Dab.1 sur le versant Sud-Ouest, Dab.2 et Dab.3 sur le versant Sud-Est) et correspondent à des buses dont la section est relativement réduite (inférieure à 1 m²). Les 3 autres ouvrages sont des ponts situés entre le hameau de Chez les Gay et le centre d'Abondance dont la section d'écoulement est globalement plus faible que les autres ouvrages de franchissement situés à proximité, d'où une capacité hydraulique réduite.

Buse en béton en tête de bassin (Dab.1)

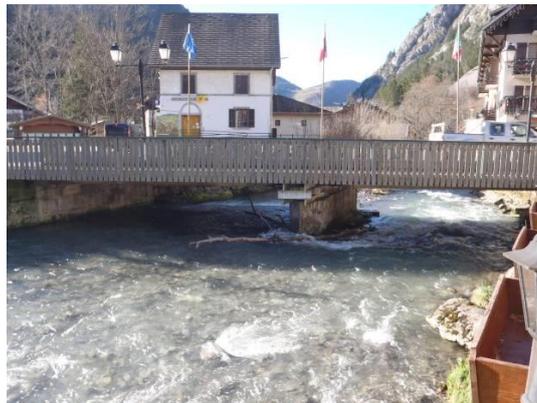
Pont d'Abondance (Dab.29)

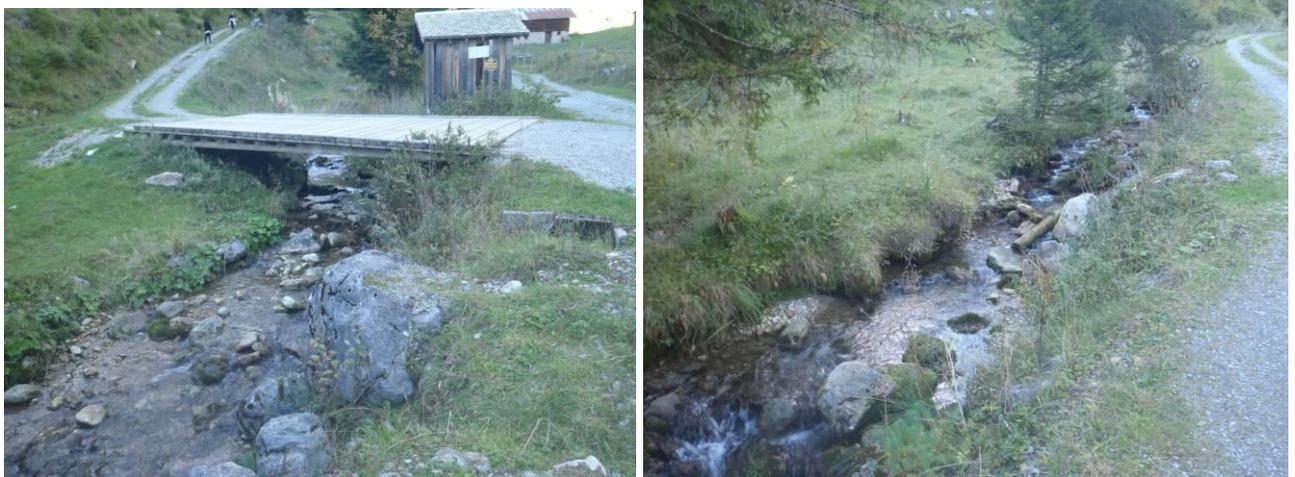
Sur sa partie amont, le ruisseau de Séchet est un torrent à forte pente (23,9%). Il prend sa source au niveau du Col d'Ubine et traverse majoritairement des pâturages jusqu'aux Chalets de Chevenne.

Le torrent de Séchet sur sa partie amont (SEC1)

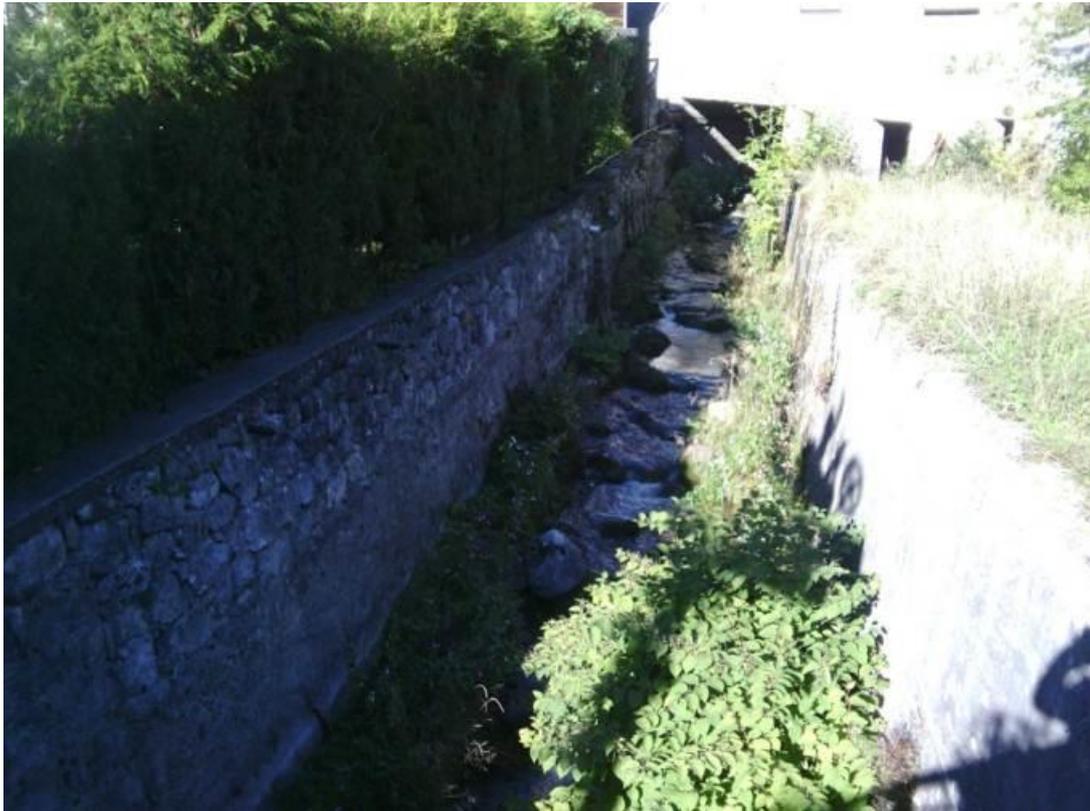
Au niveau de la Chapelle d'Abondance, le cours d'eau a fait l'objet de plusieurs travaux d'artificialisation des berges et de recalibrage avec la pose d'enrochements et la mise en place de nombreux murs afin de protéger le centre urbain et les abords des ouvrages de franchissement du cours d'eau. Par ailleurs, la pente du cours d'eau s'atténue fortement (1,8%) à l'entrée dans la plaine alluviale de la Dranse d'Abondance.

Travaux d'artificialisation des berges à la Chapelle d'Abondance (SEC.3)

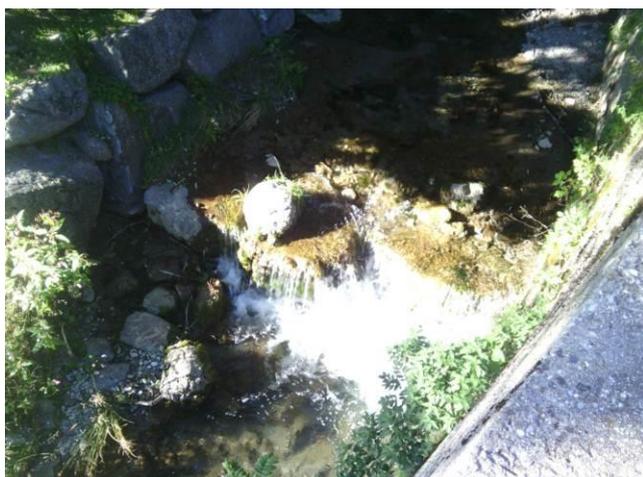
On constate également que la connectivité du cours d'eau est légèrement dégradée, notamment sur l'unité homogène SEC.3 qui présente une limitation de la connectivité latérale et longitudinale étant donné l'artificialisation locale des berges et la couverture ponctuelle du cours d'eau au niveau de la Chapelle d'Abondance ainsi que la présence de chutes ponctuelles. Cette unité présente également une dissipation des crues limitée due en partie aux travaux de recalibrage effectués sur le cours d'eau dans la traversée urbaine.

Chute ponctuelle sur l'unité SEC.3

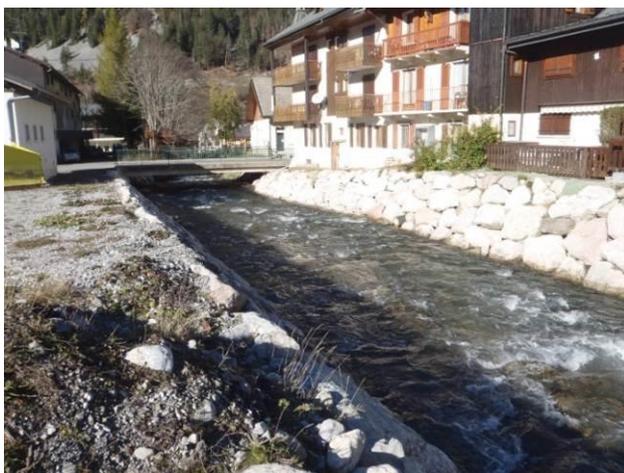
En aval du Fayet d'en Bas et jusqu'à la confluence avec la Dranse d'Abondance, le lit du Malève a été fortement artificialisé par la mise en place d'un linéaire important de protections de berge et un recalibrage du cours d'eau. On observe néanmoins quelques anses d'érosion ponctuelles significatives situées entre les linéaires dont les berges sont protégées en amont et en aval de la confluence du Malève avec le ruisseau de Frémoux. En amont de la confluence avec la Dranse d'Abondance, la pente du Malève s'adoucit (2,2%).

Travaux de recalibrage à Abondance

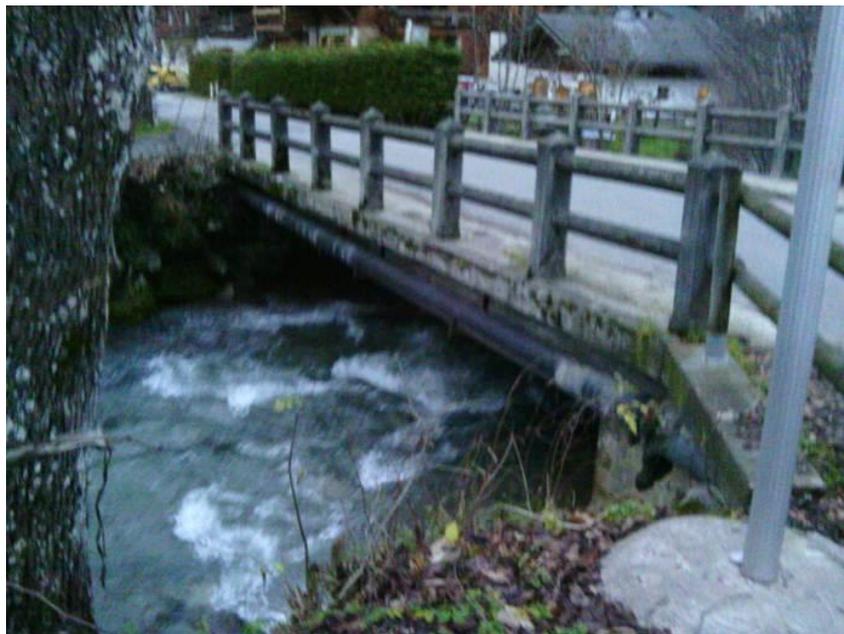
On remarque qu'à l'exception de l'ouvrage MAL.7, l'ensemble des ouvrages du Malève présente des débits de débordements dont les occurrences sont toujours supérieures à 10 ans. L'ouvrage Mal7, situé dans le centre d'Abondance, se met en effet en charge pour le débit décennal du fait de sa section réduite par rapport aux ouvrages situés en amont (tablier relativement bas) et de la pente du cours d'eau au droit de l'ouvrage qui diminue significativement (de 5,3% à 2,2%) par rapport au linéaire en amont.

Ouvrage MAL.7 situé dans le centre d'Abondance

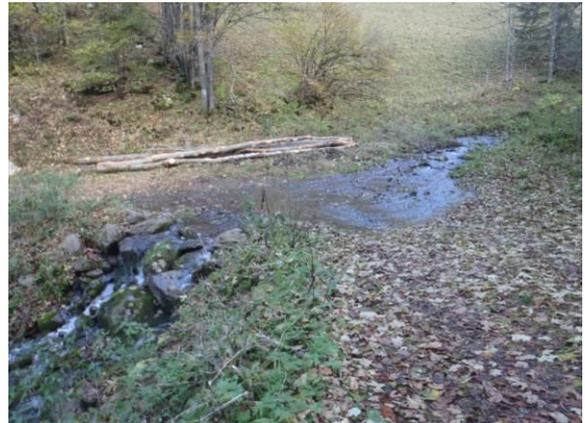
Retenue du seuil EauT2 comblée de sédiments

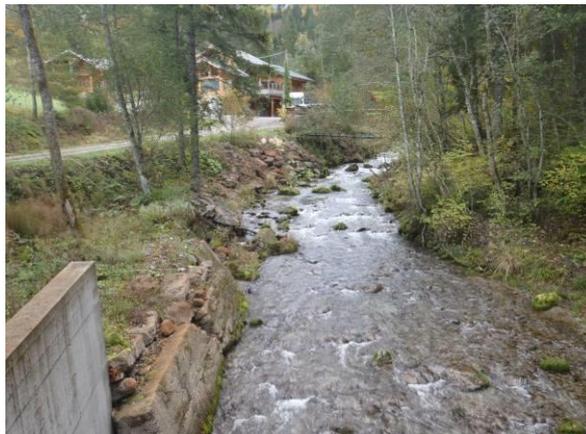
Artificialisation du lit sur l'unité EAU.3

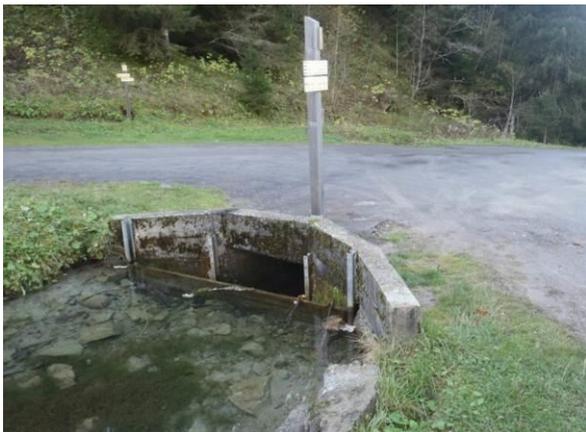
On constate qu'hormis les ouvrages EAU.1 et EAU.2, l'ensemble des ouvrages de l'Eau Noire présente des débits de débordements dont les occurrences sont toujours supérieures à 10 ans. Pour les deux ouvrages amont, la faible capacité hydraulique s'explique par des sections relativement réduites, de l'ordre de 1 à 2 m², ce qui ne facilite pas le transit des crues. Toutefois, ces capacités sont à nuancer compte tenu de l'éloignement au point de calcul aval et de la présence du lac des Fontaines qui peut servir de zone tampon en période de crue.

Ouvrage EAU.1 en aval du lac de Fontaine

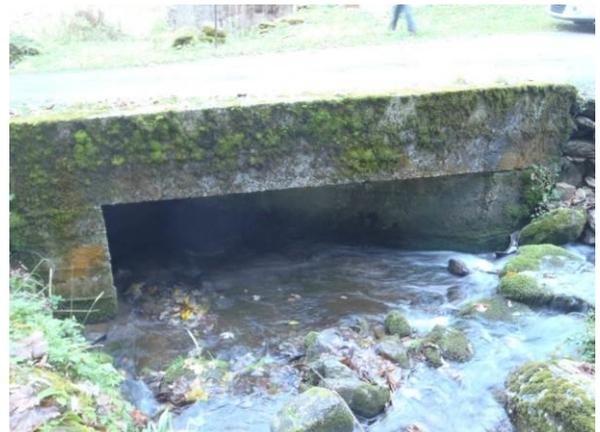
Ouvrage EAU.2 au niveau de Beutropet

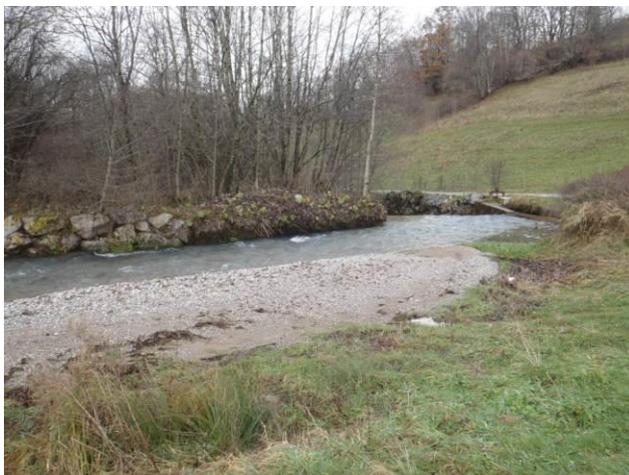
En aval de Grange Blanche et jusqu'à la confluence avec la Dranse d'Abondance, le cours d'eau, dont la pente augmente significativement (6,6%), traverse un secteur de gorges. Sur ce tronçon, un barrage de prise d'eau EDF constitue un point de blocage du transit sédimentaire le plus grossier. La retenue est en effet partiellement comblée de blocs décimétriques. Des protections en enrochements ont été posées afin de conforter les berges aux abords du pont de la D22 situé en amont immédiat de la confluence avec la Dranse d'Abondance. Hormis ces protections de berges, le cours d'eau n'a pas été artificialisé en aval de Grange Blanche.

Zone de dépôt en amont du seuil de prise d'eau de Bernex

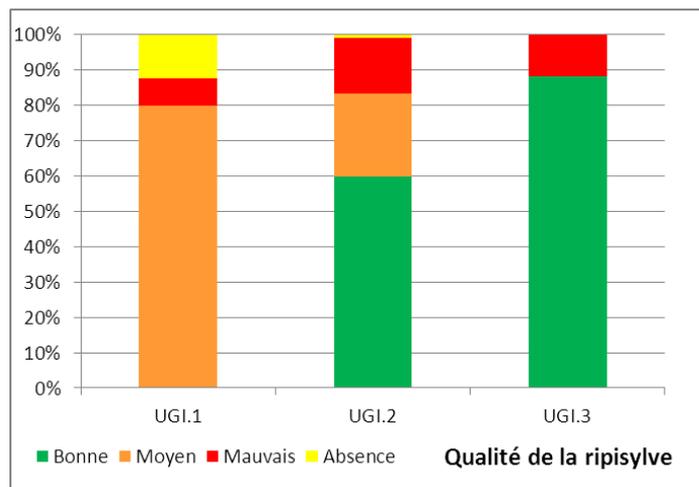
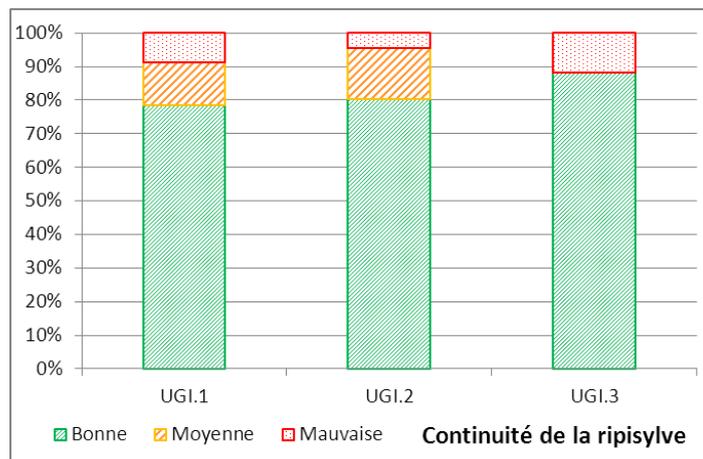
Figure 26 : Etat de la ripisylve par unité homogène sur l'Ugine

- L'unité UGI.1 présente une ripisylve dont la qualité est qualifiée de moyenne à mauvaise étant donné la présence de nombreux secteurs marqués par une absence de connectivité due à l'incision du cours d'eau. Sur ce tronçon, le lit de l'Ugine est particulièrement encaissé.
- L'unité UGI.2 est caractérisée par une ripisylve de meilleure qualité que celle du tronçon précédent malgré l'existence d'altérations localisées (artificialisation des berges, érosion et incision du lit).
- L'unité UGI.3 présente un corridor rivulaire plus fonctionnel que les unités précédentes, ce qui s'explique en partie par la préservation globale de ce tronçon par rapport aux activités anthropiques. Seuls deux secteurs ponctuels en amont et en aval de l'unité sont munis de protections de berge.

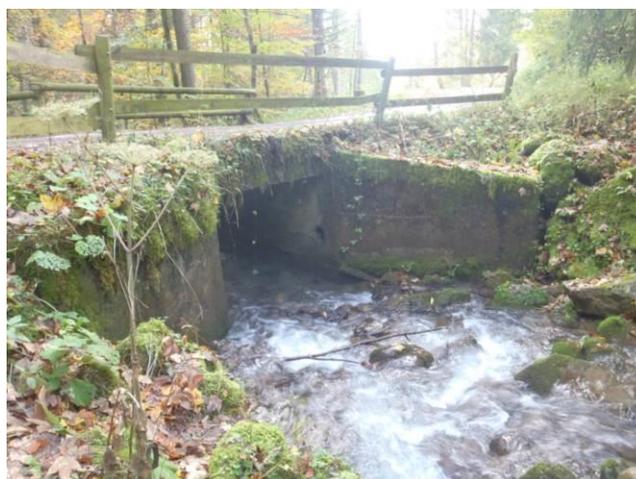
Ouvrage UGI.3 au niveau de Maupas

A l'exception de l'ouvrage UGI.3, tous les ouvrages de l'Ugine ont des débits de débordements dont les occurrences sont toujours supérieures à 10 ans. Le pont UGI.3 présente une section relativement faible (2,2m²), ce qui explique en partie sa faible capacité à faire transiter les crues de l'Ugine.
