RESTAURATION PHYSIQUE DES MILIEUX AQUATIQUES ET GESTION DES RISQUES D'INONDATION SUR LE BASSIN VERSANT DE LA TILLE

PHASES 1 : ETAT DES LIEUX - DIAGNOSTIC

FEVRIER 2010
N° 4160535

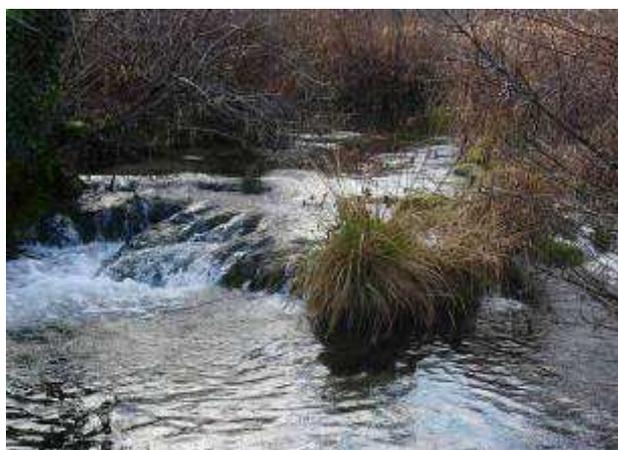
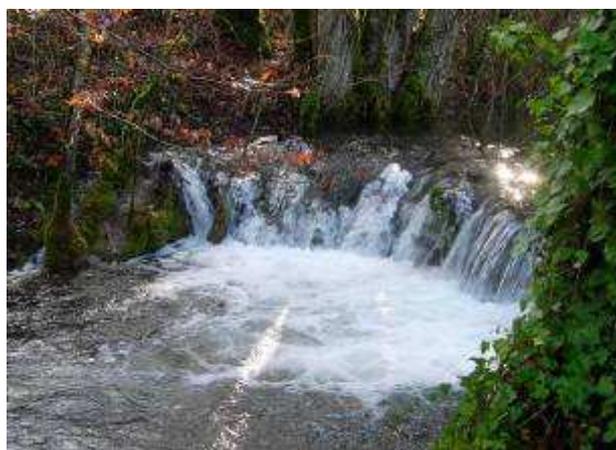
Seuils naturels sur l'Ignon

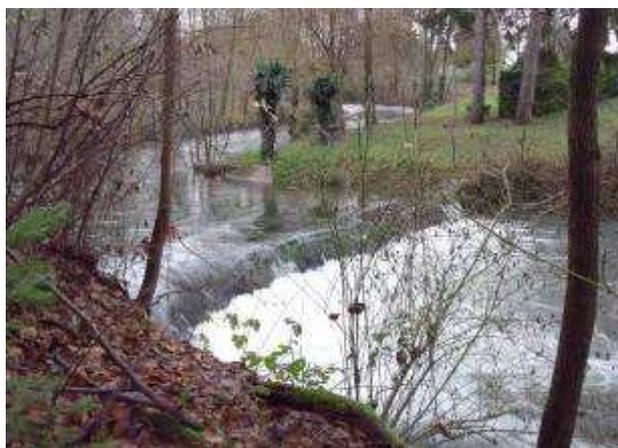
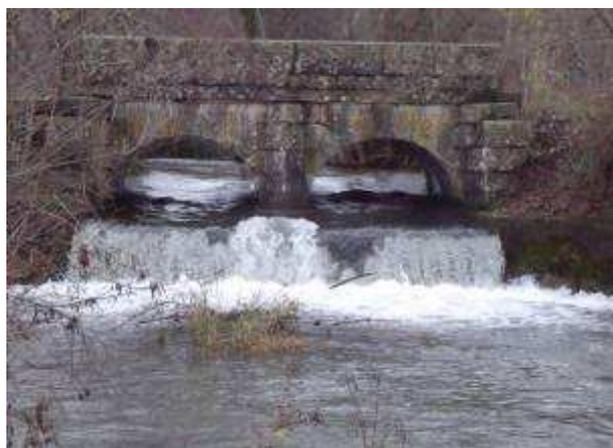
Seuils sur la Norge

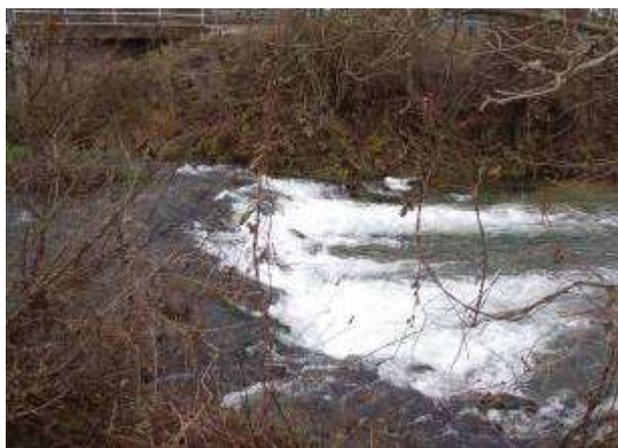
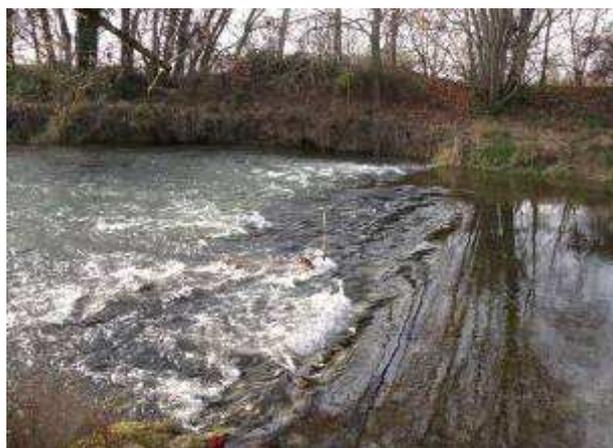
Seuils sur la Tille

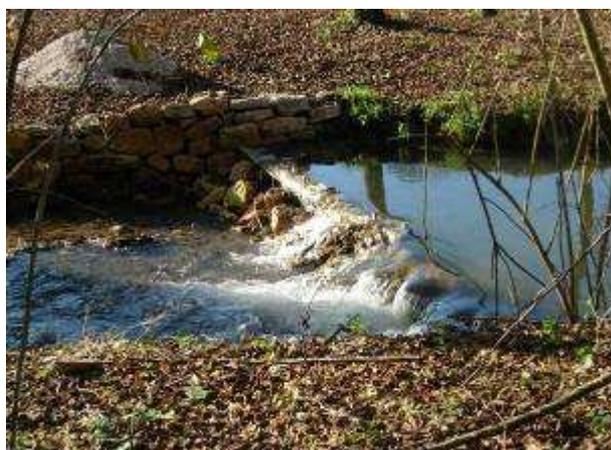
Seuil sur la Venelle

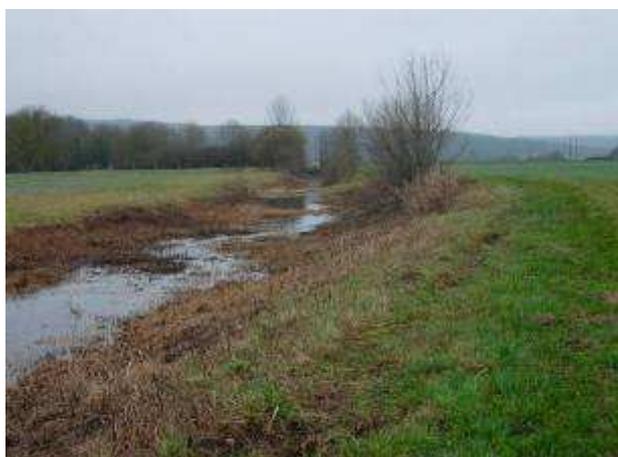
Ancien tracé de l'Ignon à Courtivron

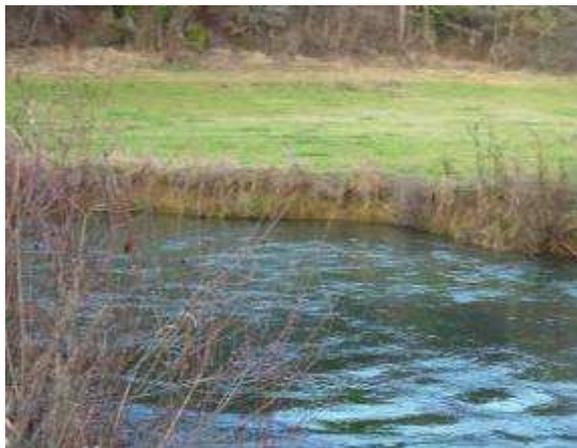
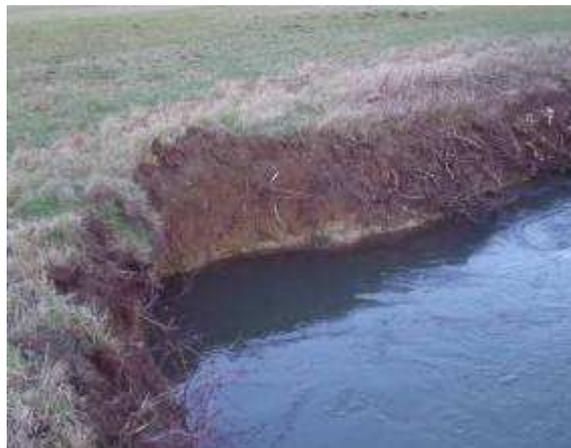
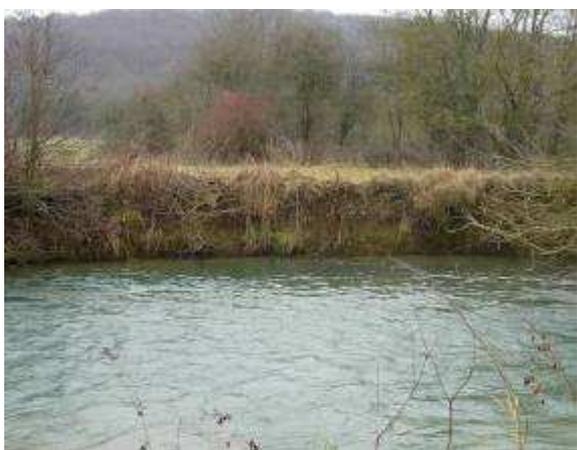
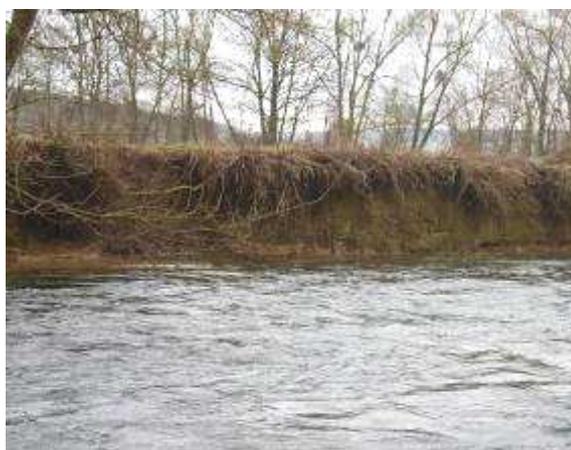
Erosions de berges sur l'Ignon (extrados de méandre et encoche d'érosion) entre Frénois et Lamargelle

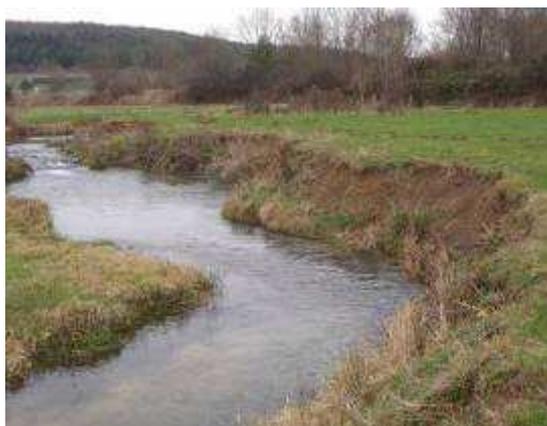
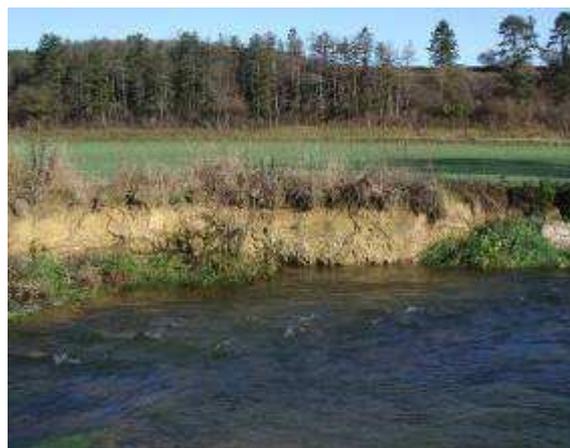
Erosions de berges sur la Tille (extrados de méandre) en amont et en aval de Marey-sur-Tille

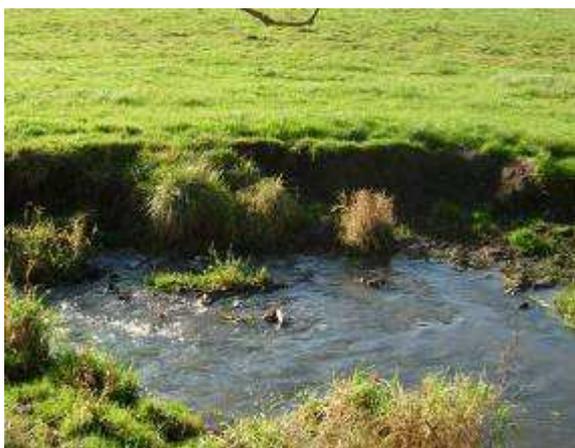
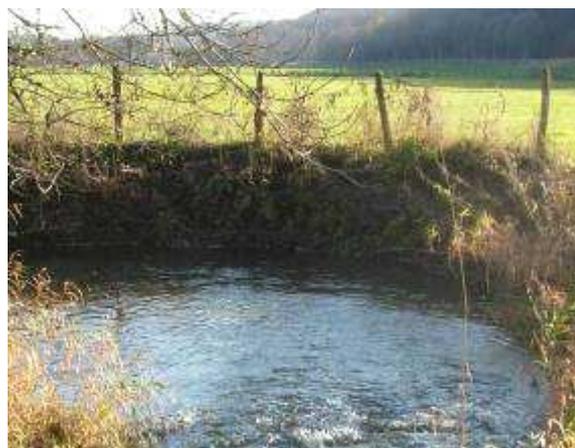
Erosions de berges sur la Venelle (extrados de méandre) entre Vernois-Lès-Vesvres et Foncegrive

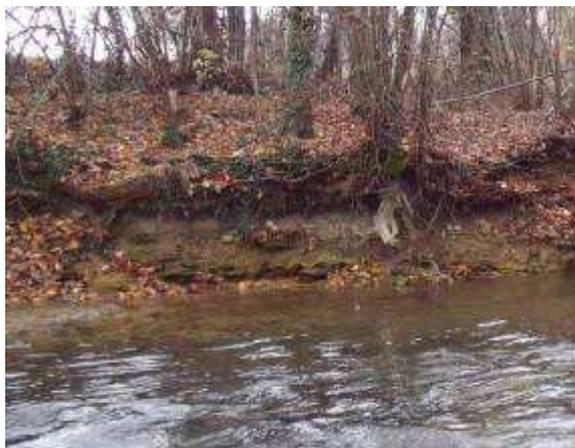
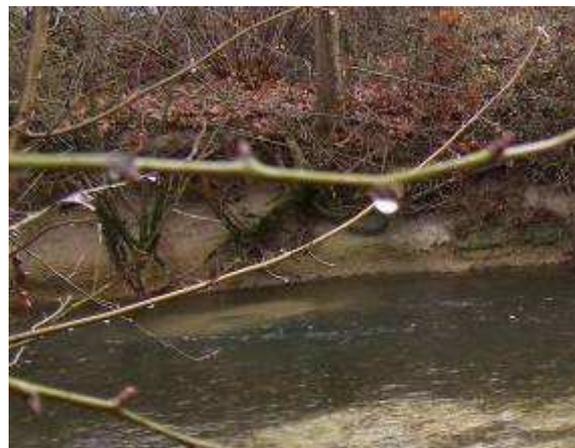
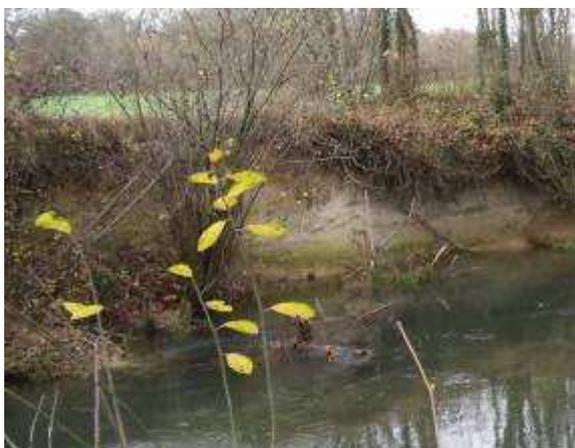
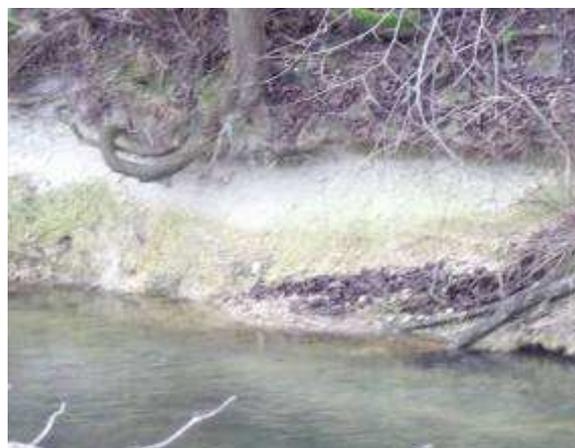
- sur **l'aval du bassin**, à savoir la Tille en aval de Til-Châtel, la Norges en aval de Saint-Julien, des phénomènes d'érosion actifs sont observés en lien avec les hauteurs de berges considérables et des profils sub-verticaux à verticaux.

Des affouillements et des sous-cavages se forment selon une répartition variable, localement accentués par des souches créant une singularité. De plus, ce type d'érosion est favorisé par la présence de matériaux graveleux constituant les berges, et les rendant facilement érodables.

Erosions de berges sur la Tille entre Arc-sur-Tille et Champdôtre

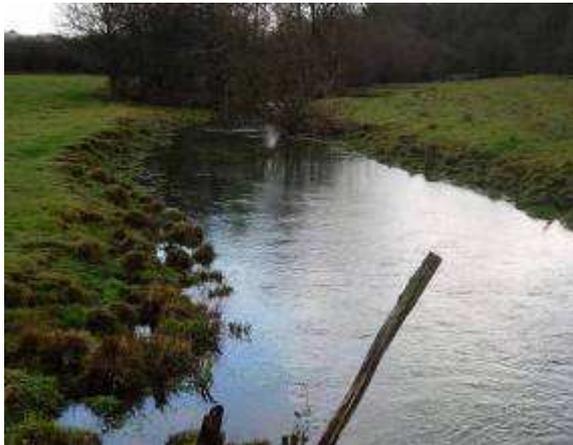
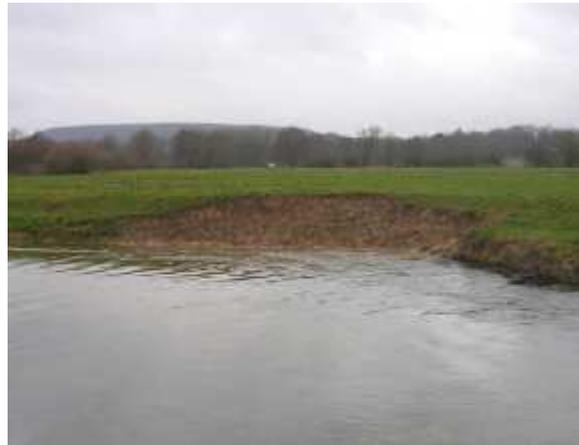
Les principales zones d'érosion latérale observées sont d'origine naturelle, mais sur l'amont du bassin, elles peuvent être accentuées par la pression de piétinement du bétail :

- Sur le cours de l'Ignon : à Poncey-sur-l'Ignon, et entre Diénay et Is-sur-Tille,

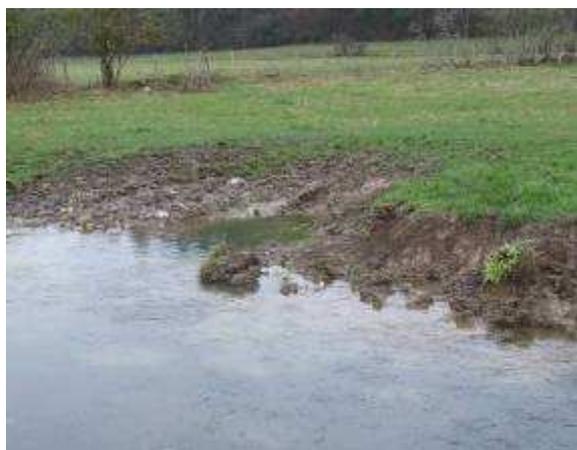
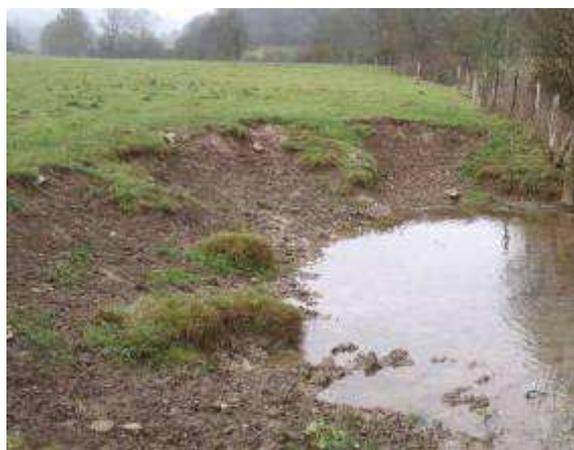
- Sur le cours des Tilles de Villemervry et de Villemoron

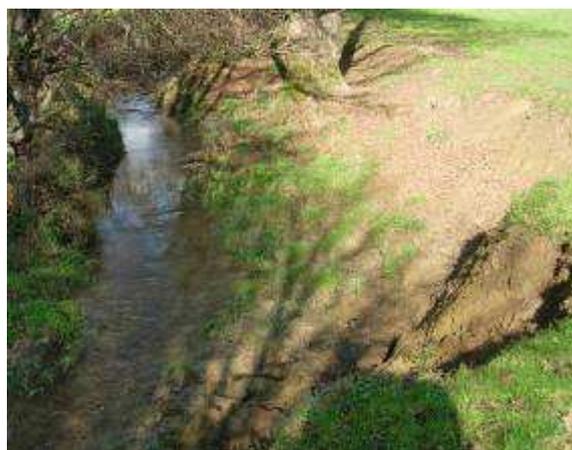
- Sur le cours de la Venelle à Chalancey

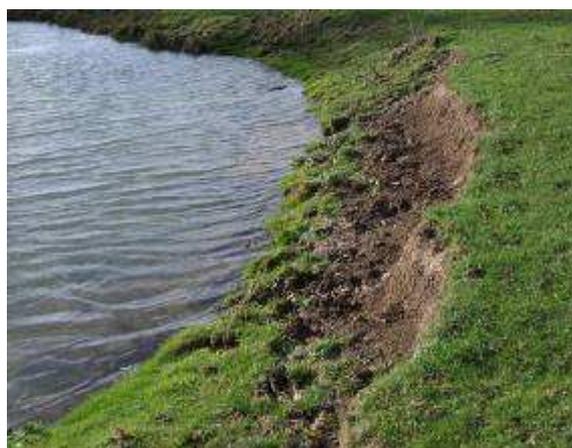
- Sur le cours de l'Arnison en amont de Premières :

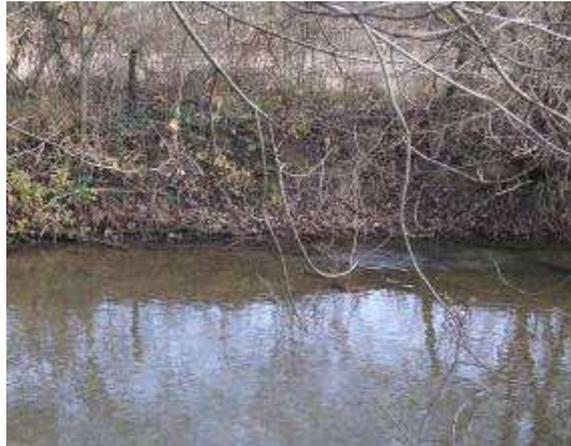
- Sur la Tille en amont de Til-Châtel, une évolution des hauteurs de berges est visible depuis Marey-sur-Tille, correspondant au secteur ayant fait l'objet de curages et de recouplement de méandres. Ces hauteurs de berges peuvent être la résultante directement des curages, mais aussi des ajustements par érosion régressive. A noter que ces ajustements semblent être lents et relativement limités de nos jours.

Hauteur de berge localement importante sur la Tille entre Marey-sur-Tille et Cessey-sur-Tille

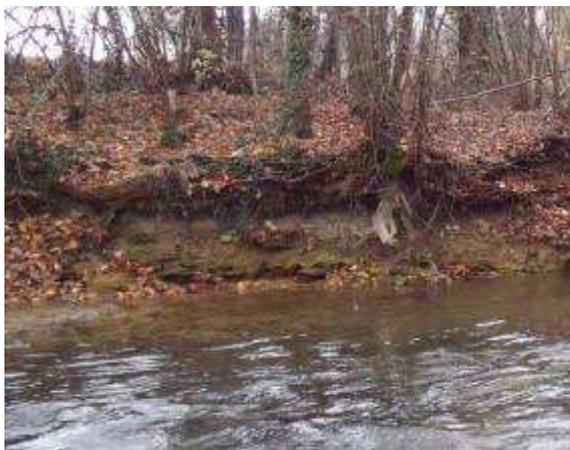
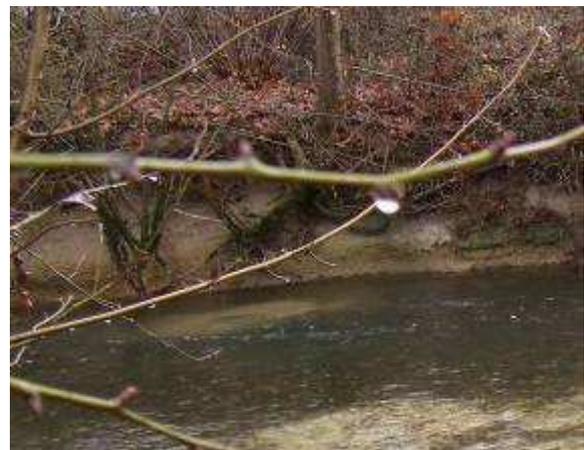
- Sur la Tille moyenne et la Tille aval, un abaissement du fond du lit est particulièrement visible. Cet abaissement (de près de 5m) semble être dû principalement aux travaux d'aménagement hydrauliques, mais aussi dans un second temps à un ajustement géomorphologique. Aujourd'hui cette incision du fond du lit par ajustement peut être estimée à 1.5m environ. L'ajustement faisant suite aux aménagements a été important et relativement rapide.

De nos jours, cette progression de l'incision du fond du lit semble toujours active mais fortement limitée par le pavage des fonds qui s'est développé. Ce pavage se crée à la suite de processus érosifs décapant le fond du lit des matériaux les plus fins et ne laissant que les éléments les plus grossiers tapissant le fond. L'incision du fond du lit semble sur ce tronçon être dû à la fois à une érosion régressive par rectification du lit, et à une érosion progressive induite par un déficit sédimentaire comme cela peut être le cas en aval d'un ouvrage (cas par exemple en aval du moulin d'Arc-sur-Tille).

Ce phénomène d'encaissement du lit et de pavage des fonds est visible sur la Tille entre Lux et Cessey-sur-Tille.

Incision du lit visible sur la Tille entre Lux et Cessey-sur-Tille

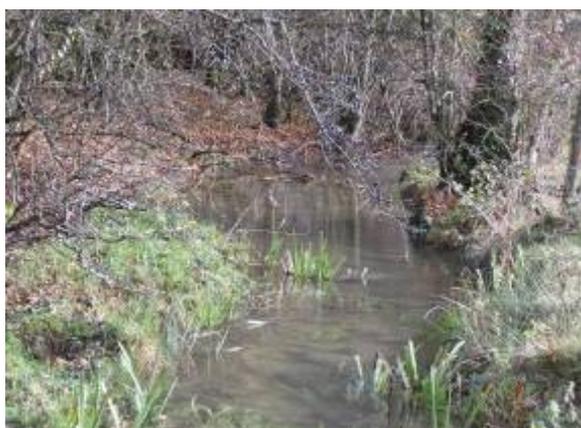
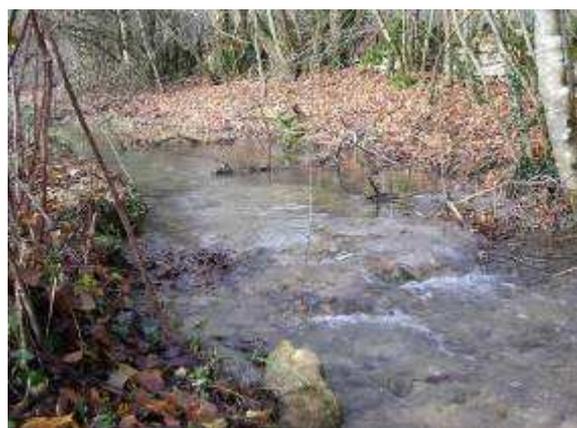
Un premier tronçon amont de 2km, des sources à Busserotte, présente une très bonne qualité physique au regard de son état globalement préservé.

En milieu boisé, il accueille une hétérogénéité intéressante avec une succession de faciès d'écoulement et d'habitats attendus sur un tronçon amont.

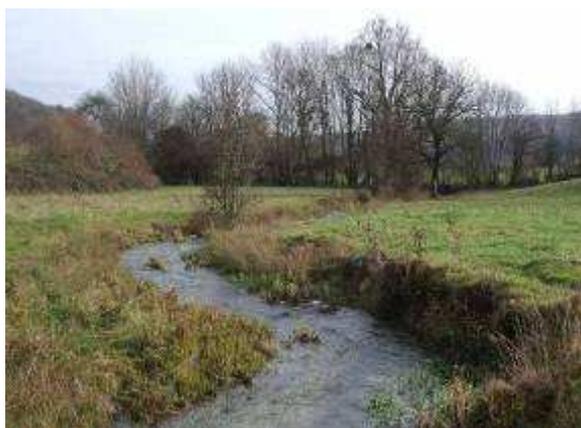
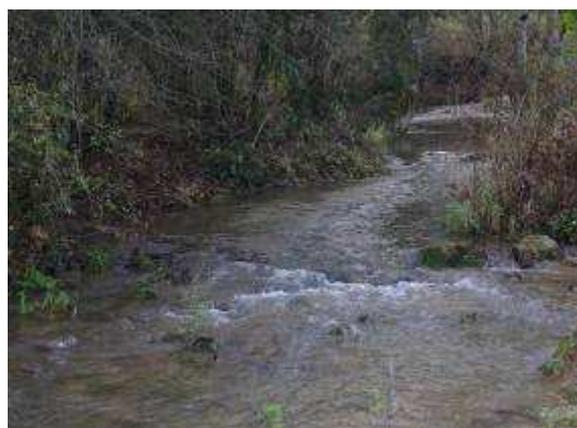
Le second tronçon, de Busserotte à la confluence avec le Ruisseau la Tille descendant de Grancey, a un linéaire de 6.5km environ. Il affiche une bonne qualité physique générale grâce notamment à une bonne hétérogénéité du lit mineur. Les fonds sont rugueux, une bonne diversité d'habitats est observée mais la ripisylve n'est que moyennement présente diminuant ainsi la note d'attractivité du lit et les ouvrages hydrauliques anciens participent à l'altération de la continuité longitudinale.

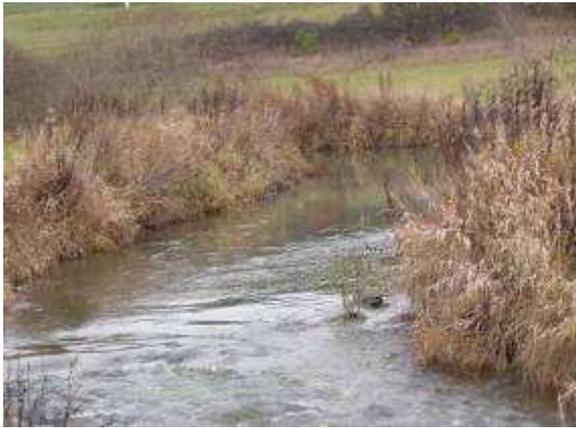
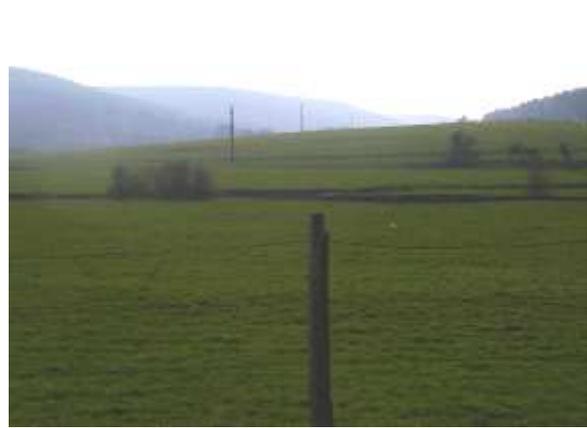
Le dernier tronçon rejoint la Tille au Forges de Cussey-les-Forges, et s'étend sur un linéaire de près de 3.8km. Il présente des caractéristiques physiques similaires au tronçon précédent, avec une attractivité qui tend à diminuer légèrement de part l'évolution de la granulométrie des fonds ; tout comme la connectivité au travers de hauteurs de berges un peu supérieures et l'apparition des cultures en lit majeur.

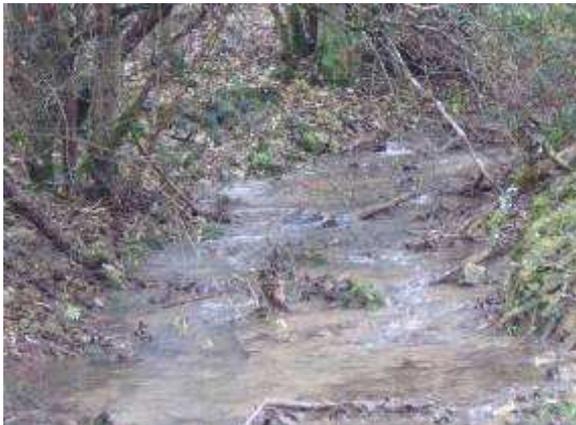
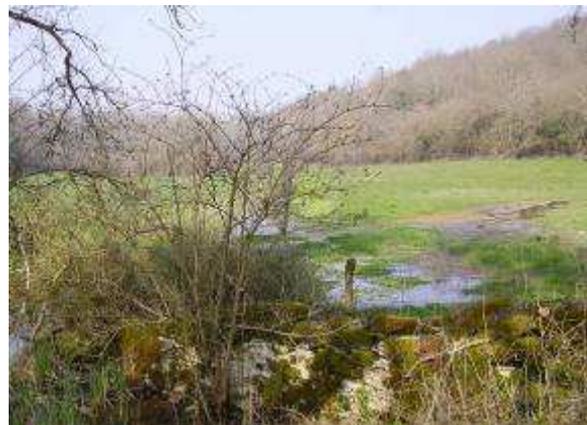
Le premier tronçon, des sources au bourg de Grancey, présente une bonne qualité générale, avec une hétérogénéité d'un bon niveau (bonne diversité de faciès), une attractivité intéressante (bonne diversité d'habitats, présence d'abris piscicoles) même si limitée par le manque de végétation rivulaire, et une connectivité longitudinale qui commence à être altérée par la présence de discontinuités (obstacle infranchissable par le poisson au droit de la réserve à incendie de Grancey).

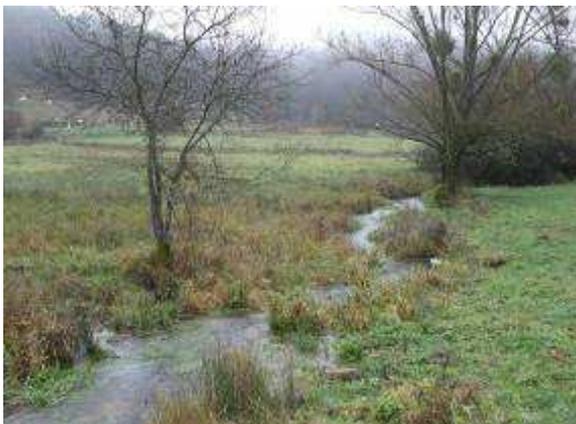
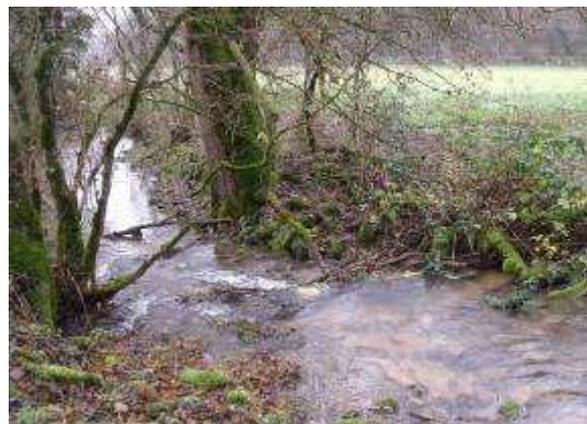
Le second tronçon rejoignant la Tille de Bussières, s'étend sur un linéaire de 4km. S'écoulant au milieu des prairies, le ruisseau garde une qualité physique en bon état même si la ripisylve tend à sa raréfier et la connectivité longitudinale à se fragmenter.

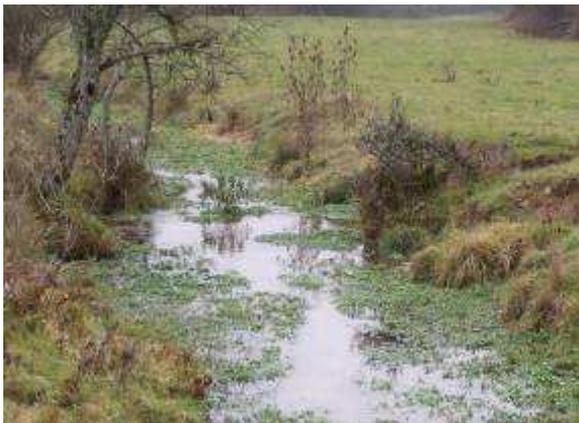
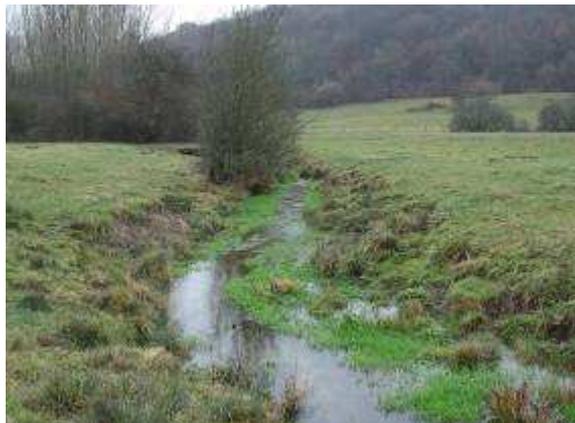
Le premier, des sources à Chalmessin, s'étend sur un linéaire de 2.4km. Il présente une bonne qualité physique générale. Néanmoins, le lit mineur est relativement homogène en terme de morphologie et d'écoulements. De plus, l'attractivité est limitée par le peu d'abris piscicoles présents et la quasi absence de végétation rivulaire.

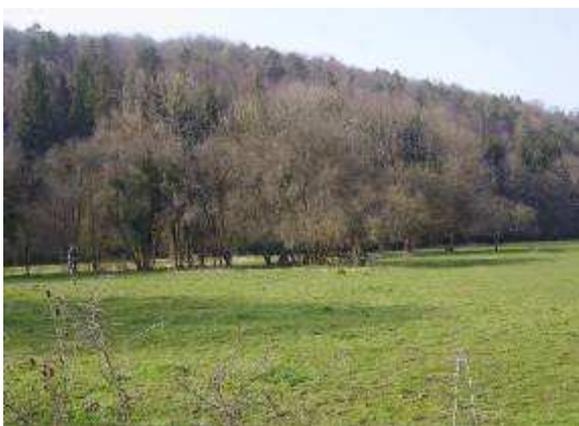
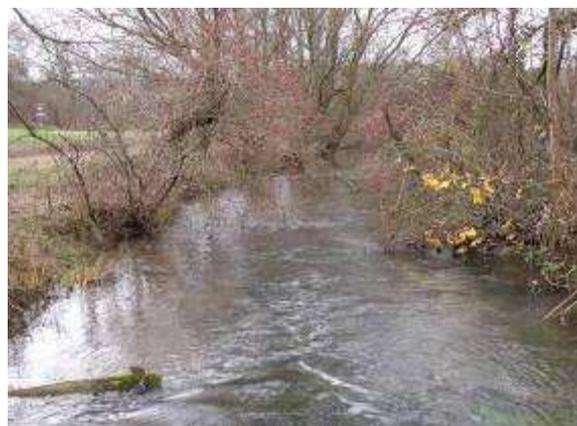
Le dernier tronçon rejoint la Tille aux Forges, soit un linéaire de 3.2km. La qualité physique reste stable et à un bon niveau.

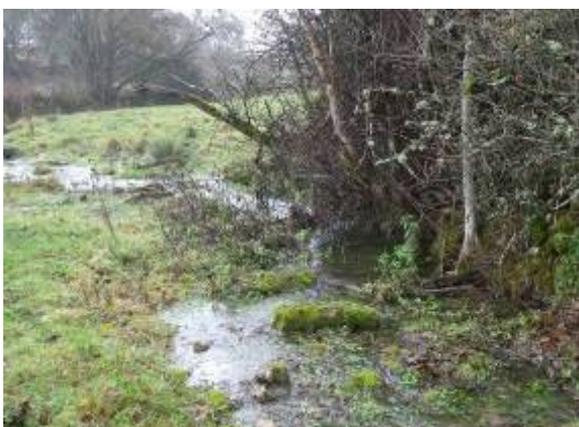
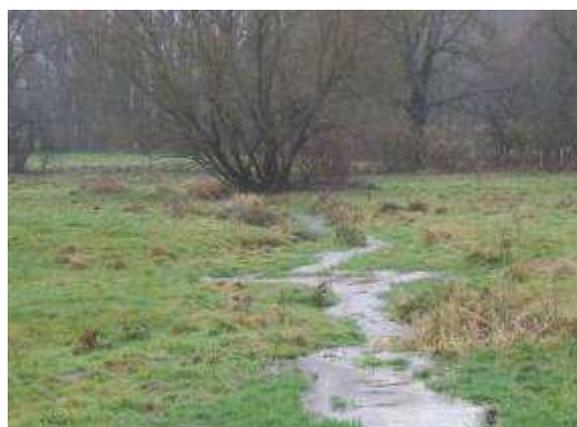
Un premier petit tronçon de 1.3km des sources à Mouilleron, correspondant à la zone de sources. Le tronçon présente une bonne qualité physique avec de bons niveaux d'hétérogénéité, d'attractivité et de connectivité. Notons néanmoins le manque récurrent de végétation rivulaire.

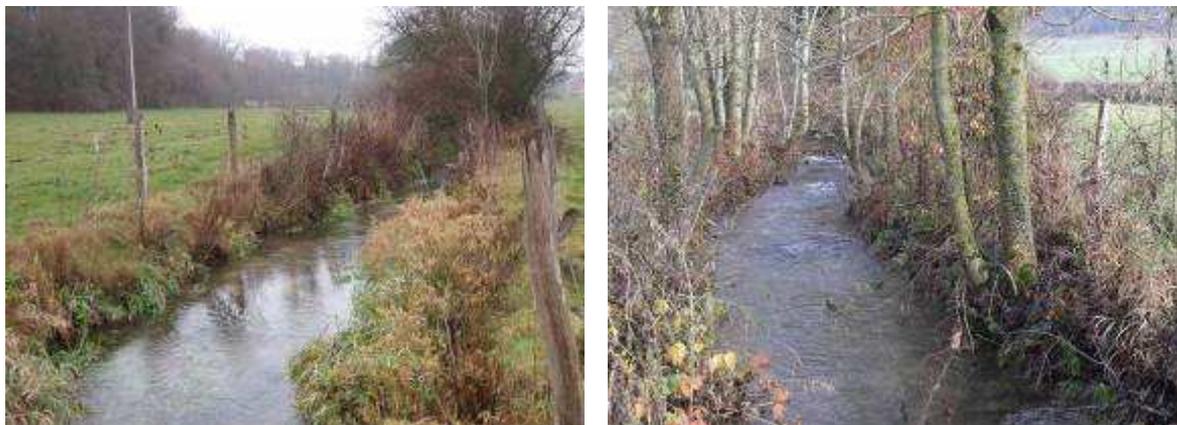
Le second tronçon rejoint la Tille de Villemervry en amont de Cussey-les-Forges, soit 6.7km. La qualité physique reste à un bon niveau à l'image des cours d'eau voisins.

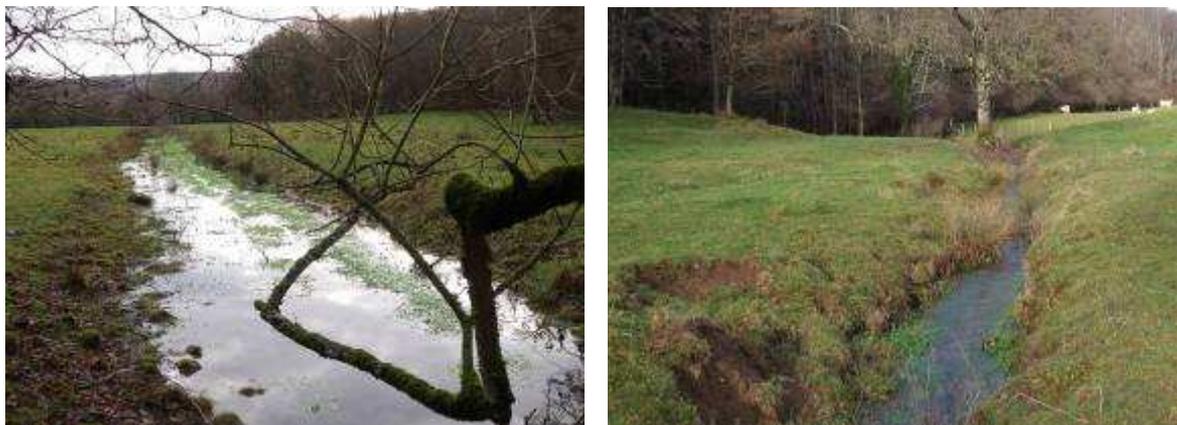
Le premier de 2km présente une bonne qualité physique générale. L'hétérogénéité est à un bon niveau, malgré une diversité d'écoulements limitée. Le lit reste attractif avec quelques abris piscicoles mais subit encore une fois un déficit de végétation rivulaire.

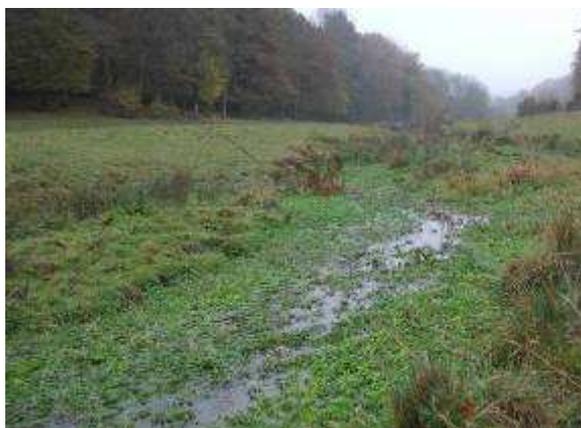
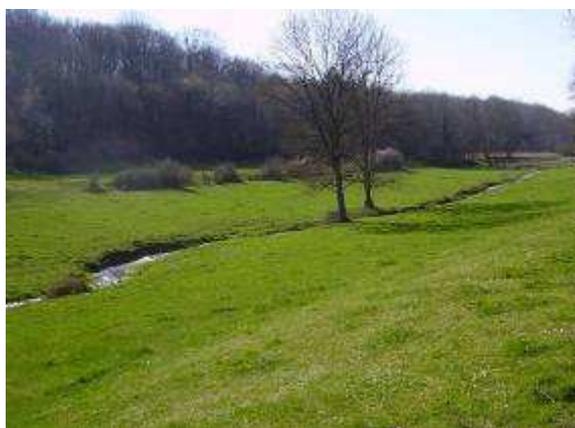
Le premier tronçon s'étend des sources de la Tille à Salives jusqu'au pont de la RD120 entre Barjon et Le Meix, soit 2.8km dans une vallée encaissée.

La qualité physique moyenne de la rivière est bonne. Le lit est peu sinueux et présente une diversité d'écoulements moyenne. La connectivité est globalement préservée et l'attractivité en partie altérée du fait d'un déficit déjà important en ripisylve.

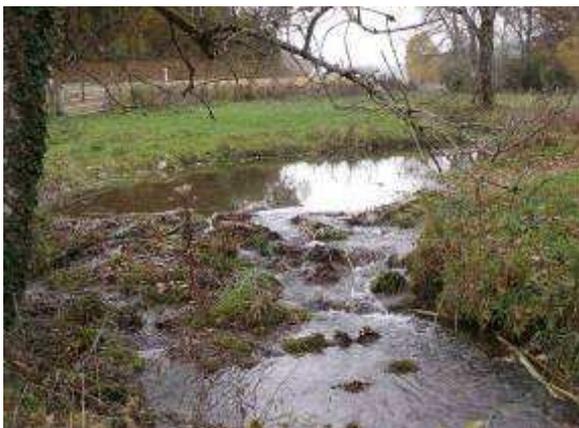
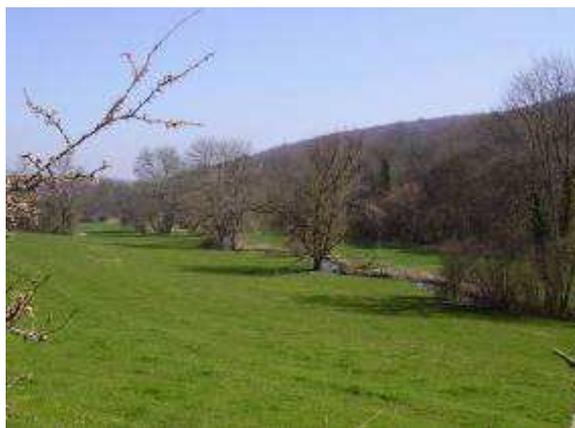
Le second tronçon rejoint la confluence avec la Creuse à Avot, soit un linéaire de près de 6.2km au sein d'une vallée qui tend à s'ouvrir légèrement. La qualité physique reste bonne avec un lit mineur gagnant en hétérogénéité. L'attractivité écologique reste toujours limitante avec une diversité d'habitats moyenne et peu d'abris piscicoles. La végétation rivulaire tend à être plus présente à partir du moulin de Barjon avec un linéaire d'arbres globalement continu. A noter la présence des ouvrages du moulin du Meix et du moulin de Barjon participant au cloisonnement de l'hydrosystème et altérant localement son hétérogénéité.

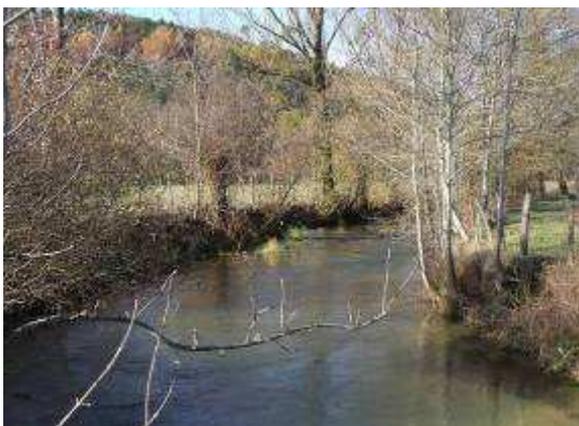
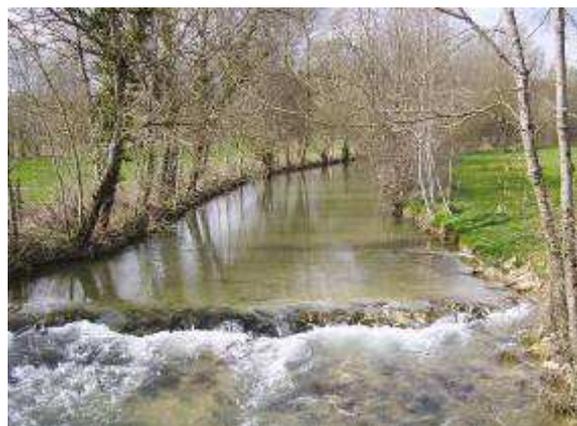
Le tronçon 5 relie Marey-sur-Tille au pont de la RN3 à Crecey-sur-Tille, soit un linéaire de 8.4km. Les caractéristiques physiques du milieu aquatique sont similaires à celles du tronçon précédent, maintenant un bon niveau de qualité physique globale. A noter que la ripisylve occupe maintenant une place importante dans l'hydrosystème avec une présence continue et en bon état. Cependant, les ouvrages hydrauliques se sont plus présents altérant par conséquent la connectivité longitudinale.

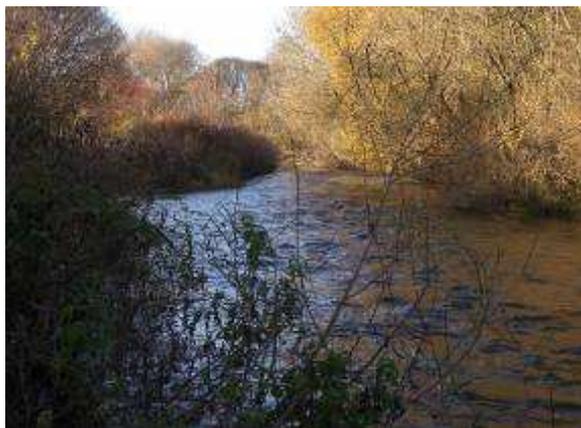
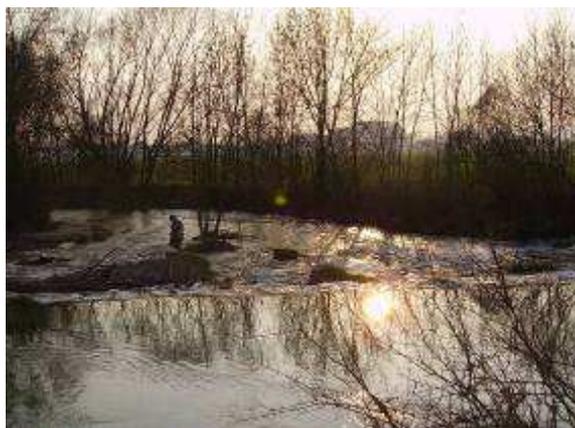
Le dernier tronçon rejoint la confluence avec l'Ignon à Til-Châtel, ce qui représente un parcours de 6.5km avec un tracé sinueux et une vallée bien ouverte favorable à l'implantation des cultures. L'hétérogénéité et l'attractivité du lit se maintiennent à un bon niveau mais la densité croissante d'ouvrages cloisonnant le milieu aquatique ajoutée à une croissance progressive des hauteurs de berges (berges de 1m) altèrent la connectivité du lit mineur. La qualité physique générale du tronçon est jugée comme moyenne, limitée par la connectivité.

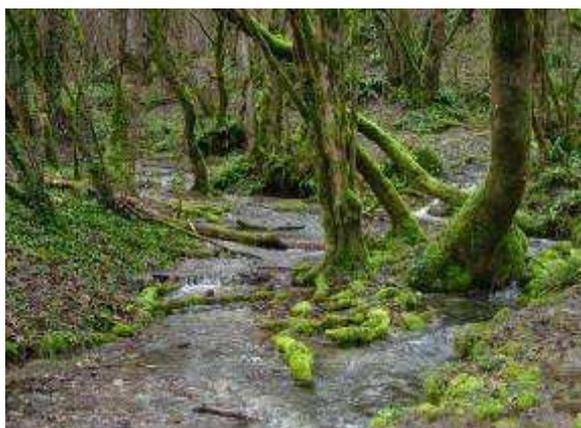
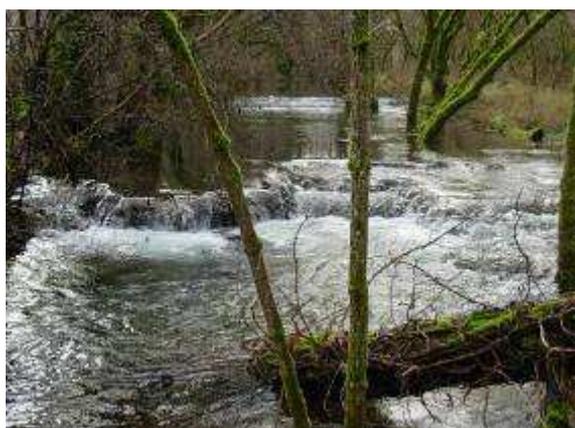
Ce tronçon amont apparaît à première vue bien préservé et de bonne qualité générale. Cependant, près d'un kilomètre après les sources, le lit de la rivière présente déjà des indices d'aménagements avec la présence d'anciens ouvrages hydrauliques. Puis, jusqu'à Poncey, deux moulins se succèdent.

Ainsi, malgré un milieu diversifié, écologiquement attractif et latéralement connecté à un milieu rivulaire en bon état, ce tronçon affiche une qualité physique d'un bon niveau, qui aurait potentiellement pu être très bon.

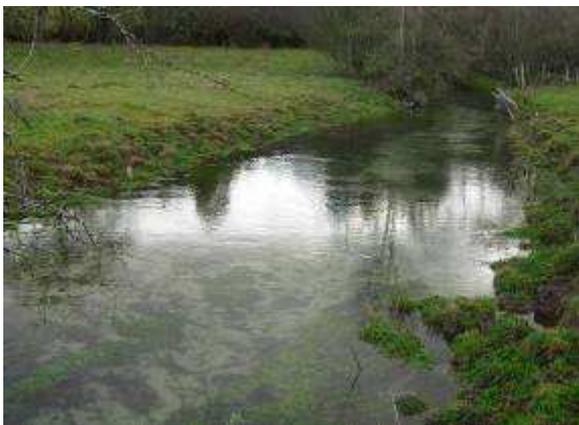
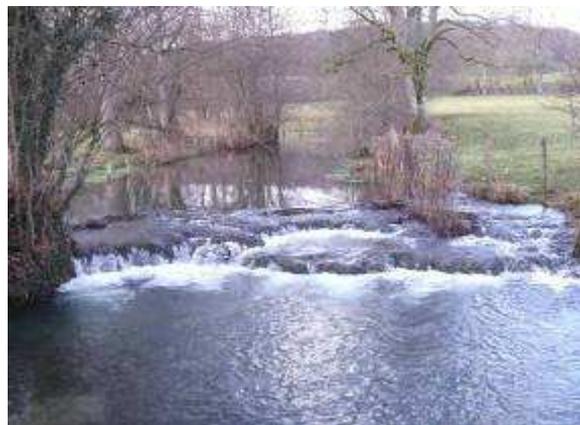
Le second tronçon rejoint la confluence avec l'Ougne en aval de Pellerey, soit un linéaire de 5km environ. Le fond de vallée s'élargit et le tracé commence à sinuer au milieu des prairies. La qualité physique est globalement bonne avec un milieu aquatique diversifié (moins cependant que le tronçon amont) conservant une très bonne attractivité écologique. Le milieu rivulaire reste bien présent et la densité d'ouvrages hydraulique constante. A noter la présence de l'ouvrage du Martinet en aval immédiat de Pellerey induisant un plan d'eau de près de 400m de long sur le cours de l'Ignon. Cette discontinuité forte dans le profil en long du cours d'eau impacte

directement sa continuité écologique mais aussi son transit sédimentaire et sa qualité des eaux.

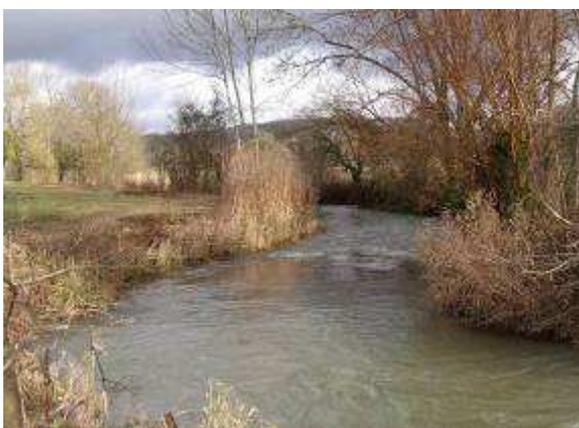
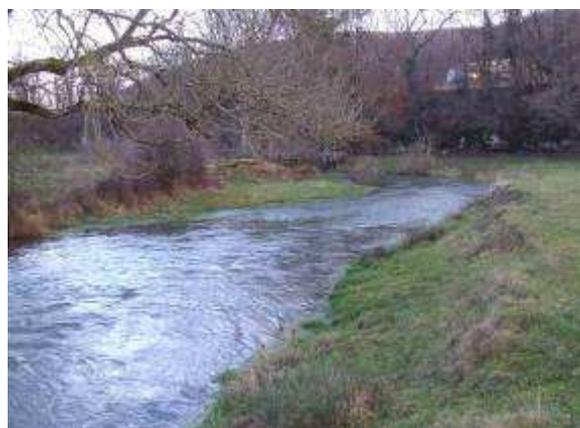
Le tronçon n°3 de 7.8km relie la confluence avec l'Ougne à la confluence avec le ruisseau de Léry (en rive gauche) et le Riot (en rive droite) en amont immédiat de Frénois.

Ce tronçon gagne en sinuosité et en dynamisme avec l'apparition d'érosions de berges. La qualité physique générale se maintient à un bon niveau avec une hétérogénéité, une attractivité et une connectivité globalement bonnes. A noter la présence régulière de nombreux ouvrages plus ou moins impactants.

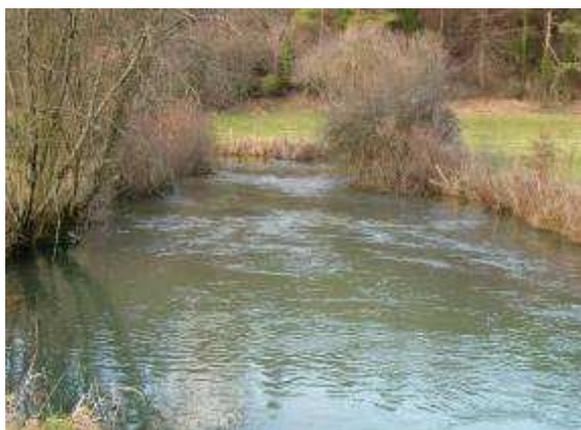
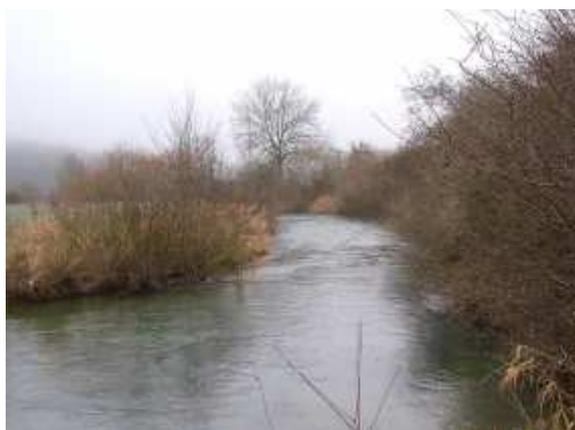
Le quatrième tronçon rejoint l'Abergement, soit un linéaire de 4km. La qualité physique reste dans un bon état, avec une attractivité du lit intéressante en lien avec une bonne diversité d'habitats.

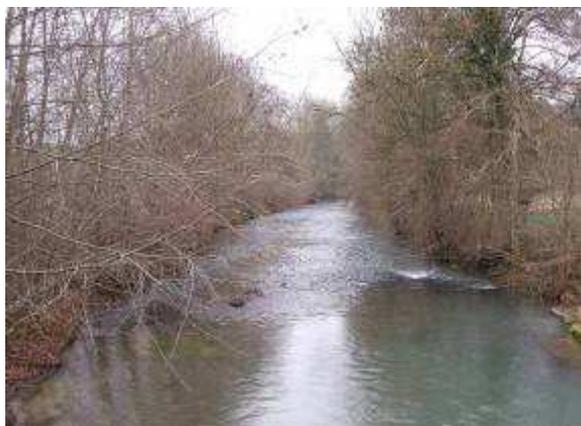
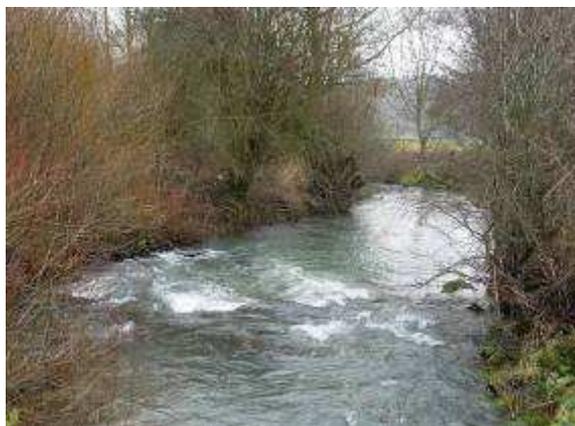
Le cinquième tronçon rejoint Tarsul, 7.5km en aval. La rivière présente toujours une bonne hétérogénéité malgré l'impact non négligeable des ouvrages de Moly, Courtivron et Tarsul. L'attractivité est maintenue avec une ripisylve bien présente.

La rivière reste donc sur ce tronçon dans un bon état physique général.

Notons cependant la présence croissante de protections de berges en enrochements au droit de certains méandres susceptible de figer ponctuellement le dynamisme du cours d'eau. Egalement, un ancien lit est observé en amont de Courtivron en contre bas du lit actuel alimentant le moulin de Courtivron, ce qui laisse supposer de l'ampleur des travaux d'aménagement réalisés. Néanmoins, la rivière semble globalement bien répondre aux perturbations grâce à ses capacités d'ajustement géomorphologique.

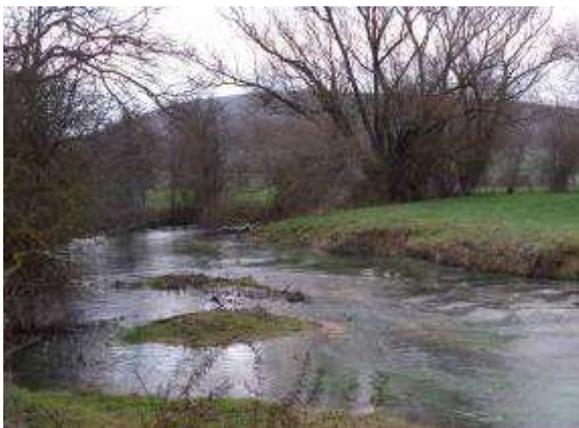
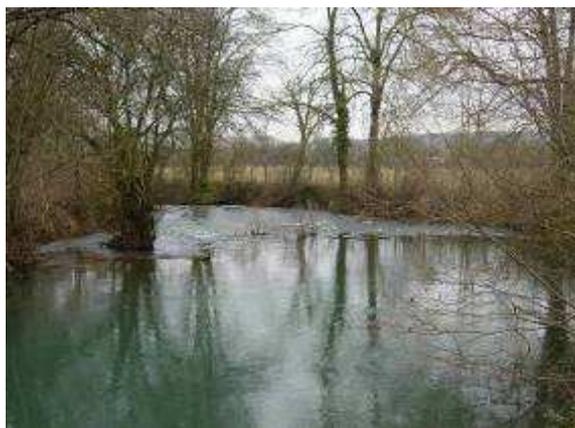
Le tronçon 6 s'étend de Tarsul jusqu'au pont de la RD901 en amont de Diénay, soit un linéaire de près de 9.4km.

Le tracé de l'Ignon est ici très sinueux avec une franche tendance méandriforme, comme en témoignent les anciens méandres encore visibles.

La rivière présente ici une très bonne hétérogénéité de son lit couplée à une très bonne attractivité écologique en lien avec la présence d'abris piscicoles, d'une bonne diversité d'habitats et d'une ripisylve fonctionnelle. Cependant, la connectivité est altérée par des hauteurs de berges parfois importantes (1.2m) et une densité d'ouvrages hydrauliques cloisonnant le milieu aquatique. La qualité physique générale reste néanmoins à un bon niveau.

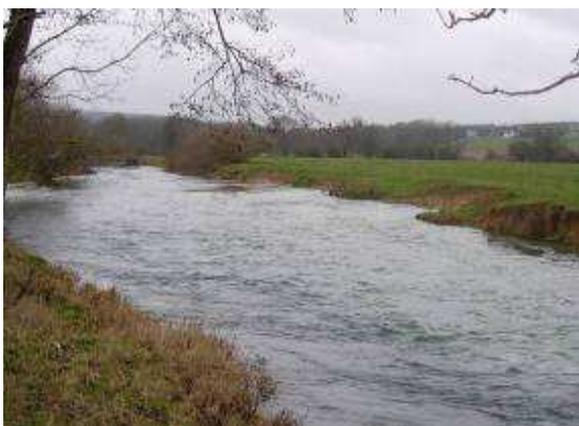
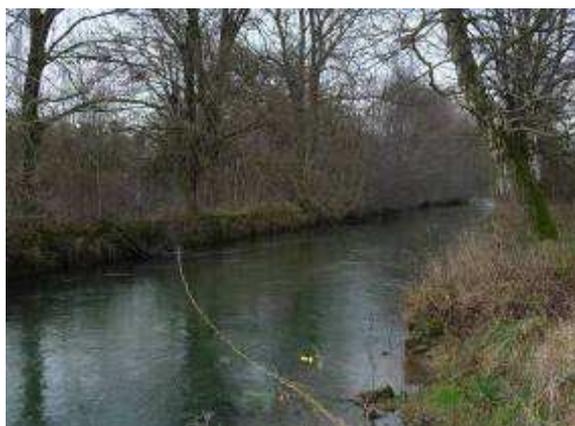
Le tronçon 7 relie Diénay à Is-sur-Tille, soit un linéaire 4.5km.

Le lit perd en sinuosité suite aux aménagements réalisés (coupures de méandres notamment) et par la même occasion en hétérogénéité. L'attractivité du lit reste à un très bon niveau en lien avec le fonctionnement morphodynamique global de la rivière, et la connectivité similaire au tronçon précédent. La qualité physique générale du tronçon se maintient par conséquent difficilement à un bon niveau.

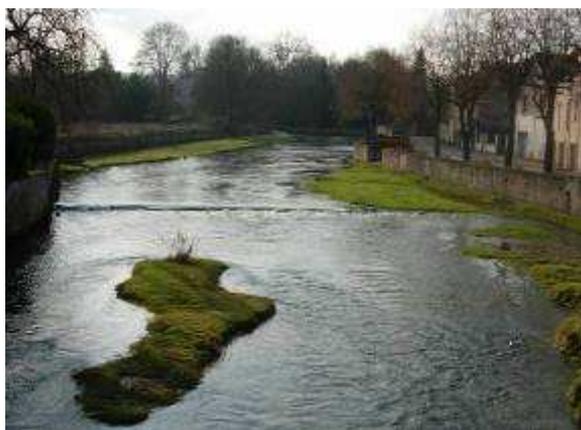
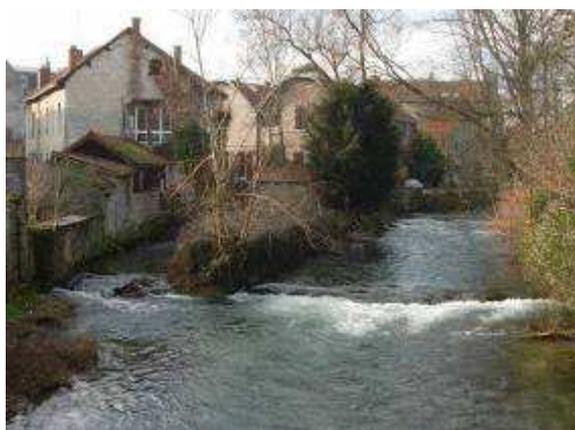
Le tronçon 8 correspond à la traversée d'Is-sur-Tille (depuis le moulin de Villecharles au pont SNCF de Marcilly). La traversée est fortement aménagée puisque le lit de l'Ignon se divise en trois bras avec des sections aménagées. La morphologie et l'hydrologie étant influencées, ce tronçon est considéré comme artificialisé et ne peut par conséquent pas rentrer dans la classification de la qualité physique.

A noter que cette traversée est contrôlée par les ensembles hydrauliques à l'origine d'un cloisonnement biologique important de l'Ignon et d'une mauvaise répartition des débits parfois au détriment de la rivière.

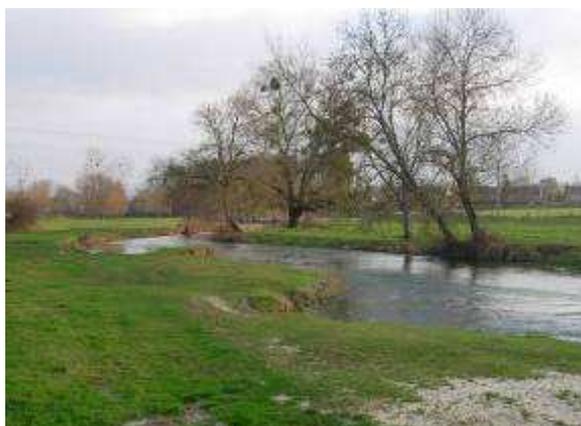
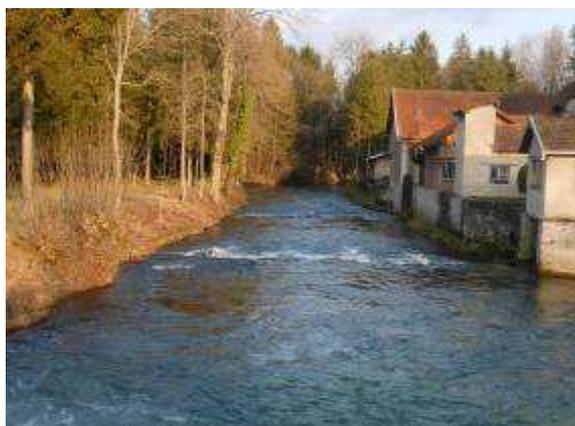
Le dernier tronçon de 3.8km rejoint la confluence avec la Tille à Til-Châtel.

La rivière retrouve ici une bonne qualité physique générale. L'hétérogénéité du lit ressort comme conforme avec une certaine diversité d'écoulements malgré la présence des ouvrages conséquents du Moulin Rougemont et de Til-Châtel. L'attractivité reste très intéressante grâce à des fonds rugueux et des habitats d'intérêt, malgré un léger manque de végétation rivulaire parfois sous pression du bétail et des activités agricoles. Enfin, la connectivité est nettement altérée par les ouvrages et localement les hauteurs de berges.
