RESTAURATION PHYSIQUE DES MILIEUX AQUATIQUES ET GESTION DES RISQUES D'INONDATION SUR LE BASSIN VERSANT DE LA TILLE

PHASES 1 : ETAT DES LIEUX - DIAGNOSTIC

FEVRIER 2010
N° 4160535

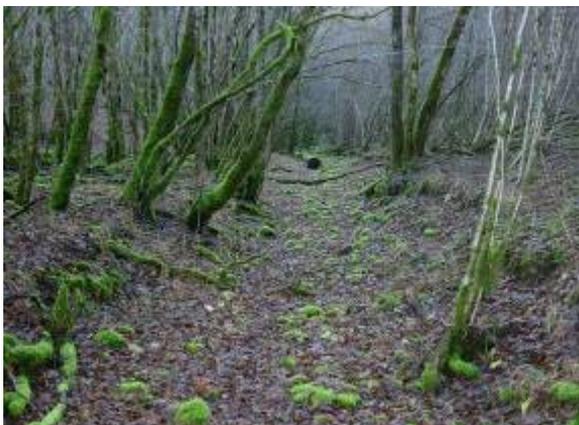
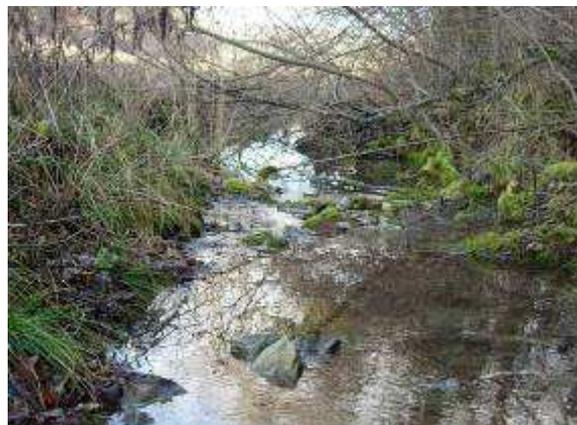
Ce tronçon présente une qualité physique potentiellement de très bonne qualité avec des fonds rugueux et diversifiés, un profil en long accidentés susceptible d'induire une

bonne diversité d'écoulement. La végétation rivulaire est présente et bien connectée. Enfin, la connectivité est intacte tant latéralement que longitudinalement.

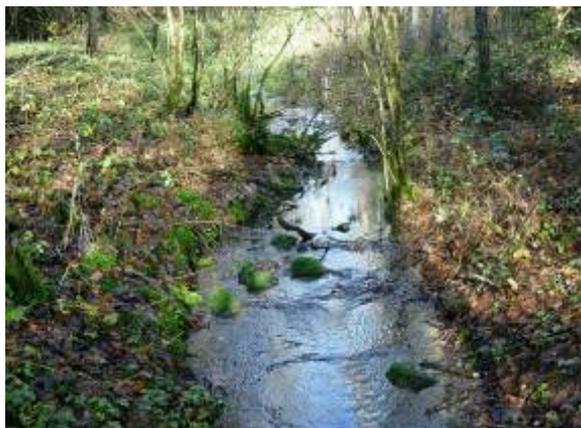
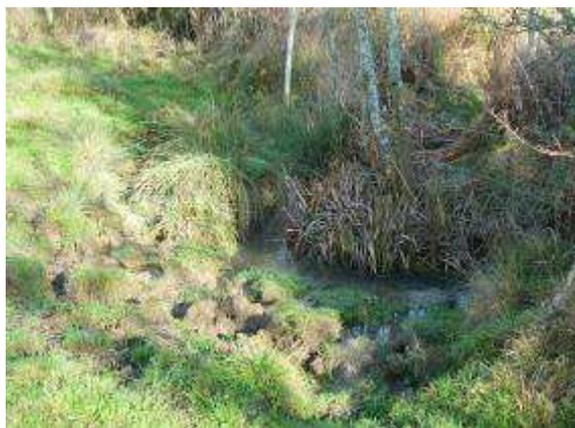
Le premier tronçon s'étend des sources jusqu'au pont de la RD140 à Chalancey, soit un linéaire de 4.2km. Le tracé de la Venelle est peu sinueux et la vallée globalement encaissée. La qualité physique est ici estimée à un très bon niveau en lit avec la diversité d'écoulements et de formes typiques d'une zone amont. Néanmoins, ce premier tronçon subit des pressions agricoles importantes dans les secteurs de prairies avec un piétinement parfois conséquent des berges. L'attractivité est en partie altérée par une diversité de substrats non optimale et parfois un manque de végétation rivulaire.

A noter la présence de zones humides riveraines dans sa partie amont.

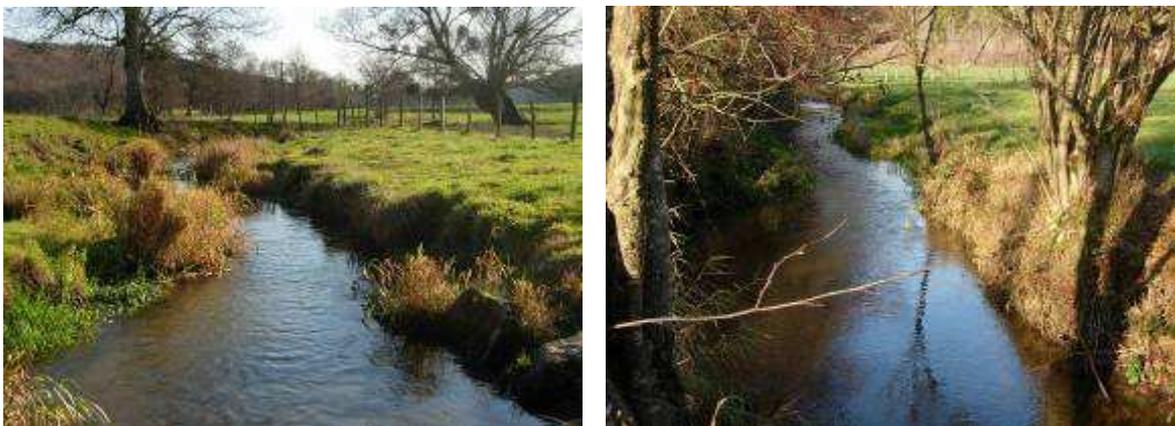
Le quatrième tronçon rejoint Foncegrive 4.2km en aval. Bordé de prairies, le lit mineur présente une qualité physique bonne en lien avec une certaine hétérogénéité des écoulements et des formes, et un bon niveau d'attractivité écologique et de connectivité.

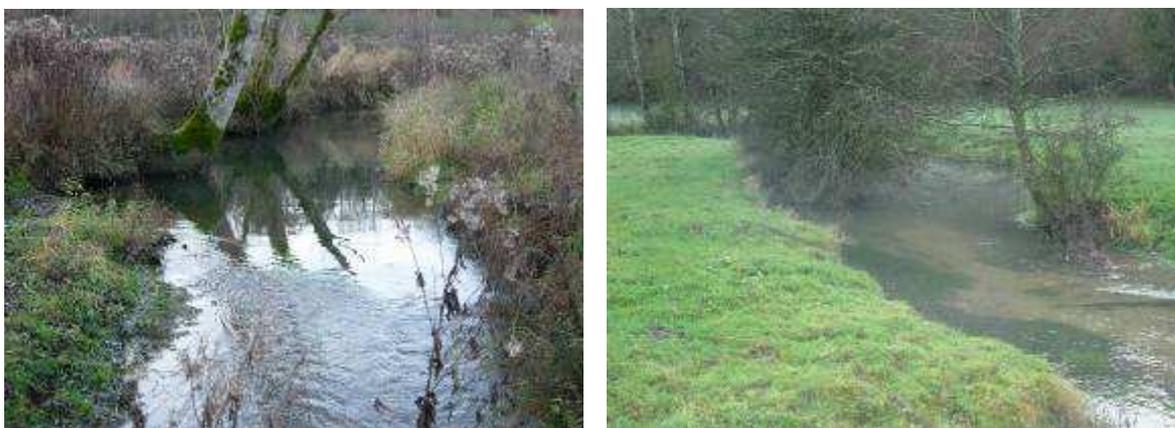
Le tronçon 5 s'étend de Foncegrive à Selongey, soit un linéaire de 3.4km. La vallée tend à s'encaisser légèrement formant un entonnement naturel par des versants boisés. La qualité physique de ce tronçon est jugée comme bonne avec une très bonne hétérogénéité et attractivité du lit mineur. La connectivité est ici limitante pour l'atteinte d'un niveau de qualité supérieur en lien avec les ouvrages hydrauliques présents.

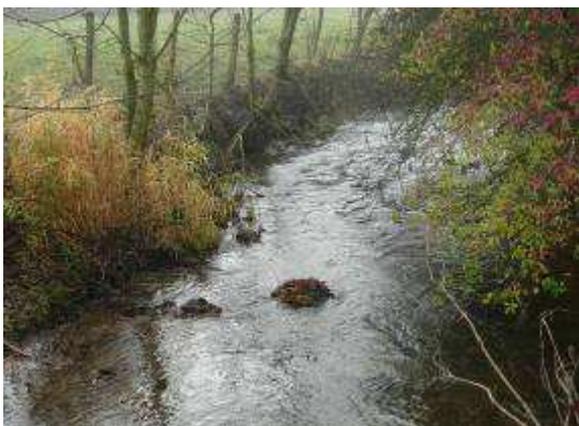
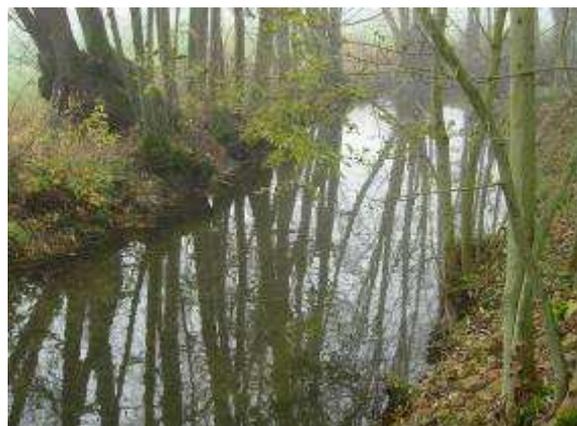
Le tronçon 7 s'étend depuis l'aval de Selongey jusqu'au village d'Orville, soit un linéaire de 3.6km. La vallée élargie accueille maintenant les cultures bien présentes. La qualité physique atteint un bon niveau avec une hétérogénéité du lit maintenue à un très bon niveau, mais une connectivité beaucoup plus altérée de part la présence d'ouvrages hydrauliques et de hauteurs de berges importantes cloisonnant l'hydrosystème.

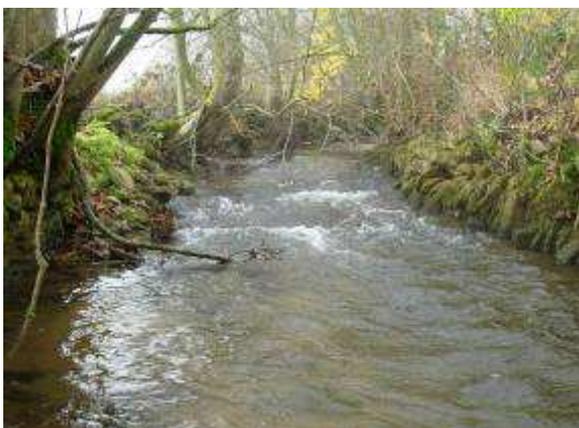
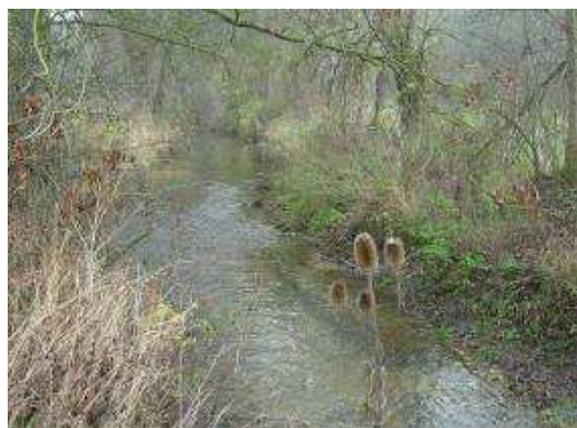
Le tronçon 8 rejoint le village de Véronnes 5.2km en aval. La Venelle gagne en sinuosité tandis que les cultures dominent la plaine alluviale. La qualité physique se maintient dans un bon état général, avec une connectivité toujours limitante.

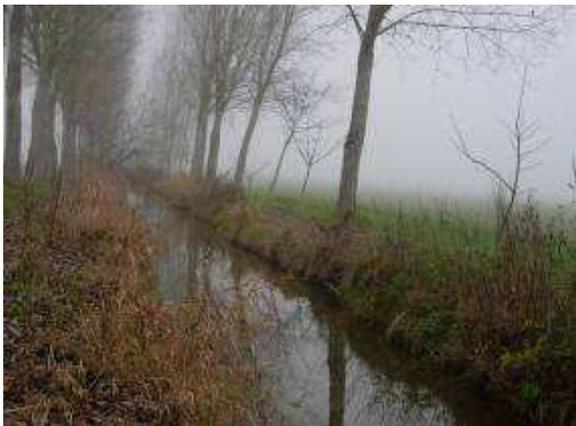
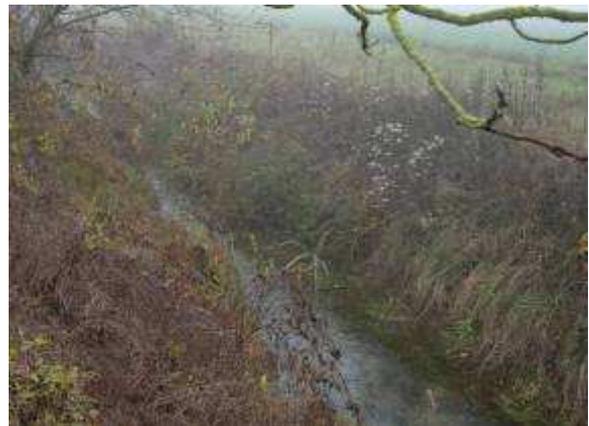
Le dernier tronçon rejoignant la Tille en aval de Lux atteint un degré d'artificialisation important. Le lit est totalement anthropique puisqu'il a été ré-aménagé depuis les pertes de la Venelle jusqu'à la Tille. Le lit possède un tracé rectiligne, une section trapézoïdale et un milieu rivulaire constitué d'un alignement de peupliers et de noyers. La qualité physique est logiquement médiocre de part la complète banalisation de l'hydrosystème.

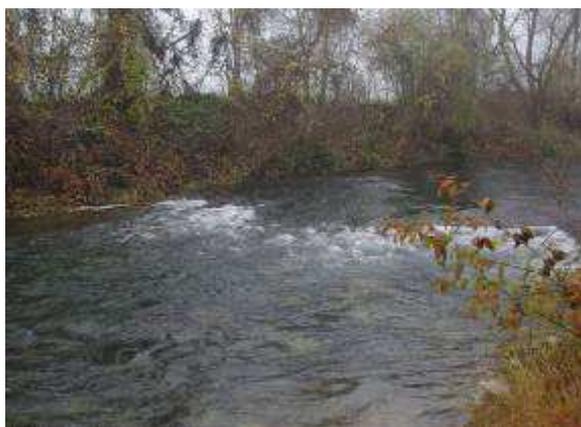
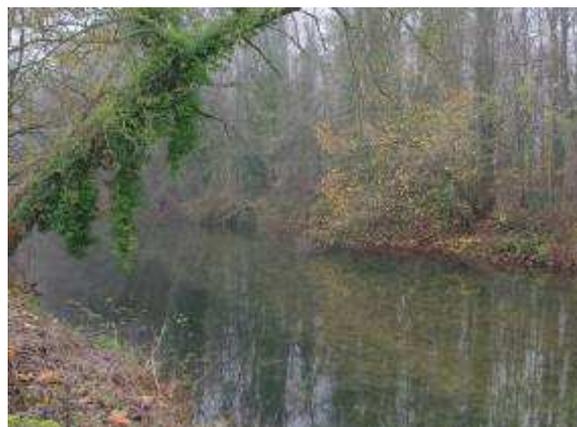
Le premier tronçon s'étend de Til-Châtel à Lux, soit près de 5.5km. La qualité physique du tronçon est jugée comme moyenne. L'hétérogénéité du lit ainsi que son attractivité écologique restent bonnes (bonne diversité d'écoulements, fonds rugueux, habitats diversifiés, ripisylve présente), mais la connectivité est très médiocre l'importance des hauteurs de berges (2m environ) et les ouvrages bien présents.

Ce tronçon matérialisé le premier tronçon du grand secteur de la Tille aménagée et fortement chenalisée.

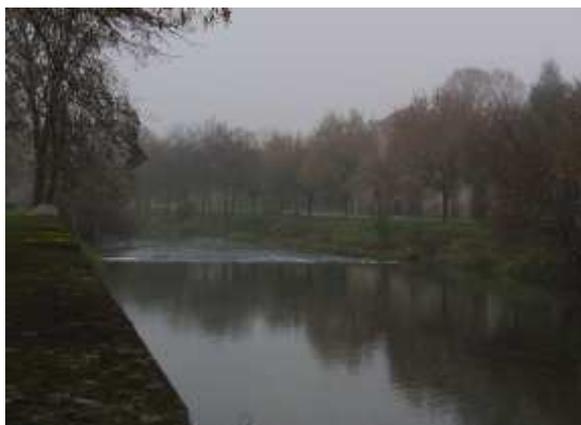
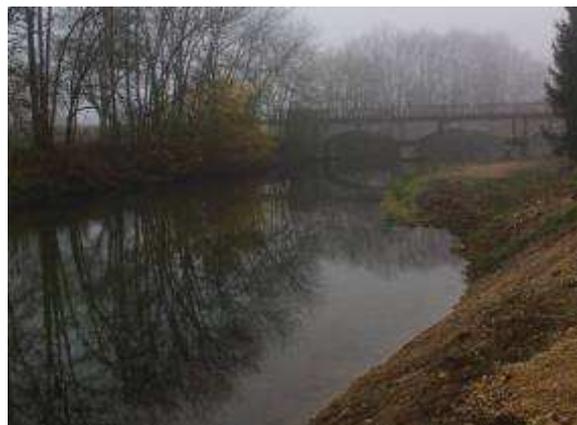
Le second tronçon correspond à la Traversée de Lux. Le lit est donc aménagé et la qualité physique devient médiocre en lien avec la perte d'hétérogénéité et d'attractivité du lit. Sachant que le lit a perdu toute connectivité latérale et longitudinale.

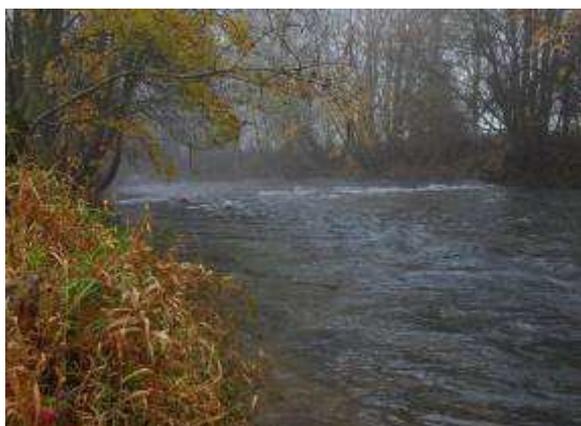
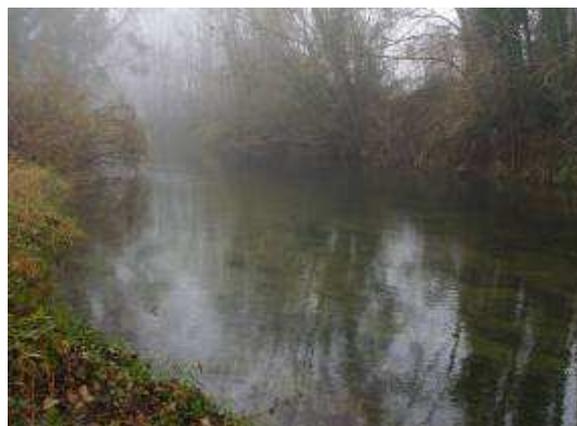
Le tronçon suivant rejoint Spoy, 4.8km en aval. La qualité physique reste moyenne à l'image des tronçons précédents, avec un lit qui tend progressivement à s'homogénéiser. L'attractivité se maintient néanmoins à un niveau correct (diversité d'habitats, abris piscicoles encore localement présents) tandis que la connectivité reste très moyenne.

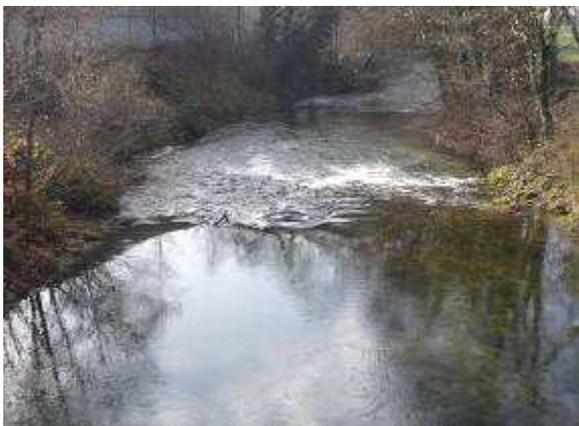
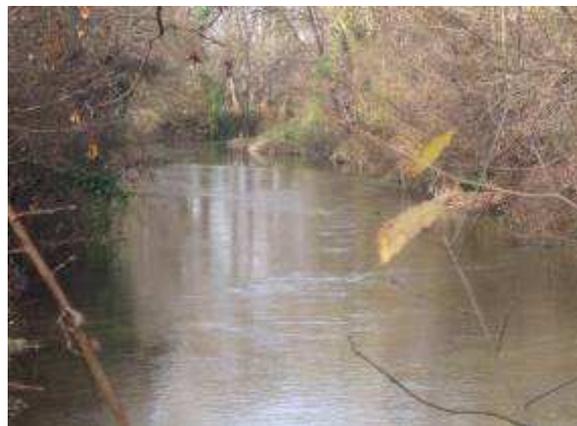
Le tronçon 4, de Spoy à Beire-le-Châtel, reste à niveau de qualité physique moyen, caractérisé par un lit tendant vers une certaine homogénéité et une perte de connectivité latérale et longitudinale.

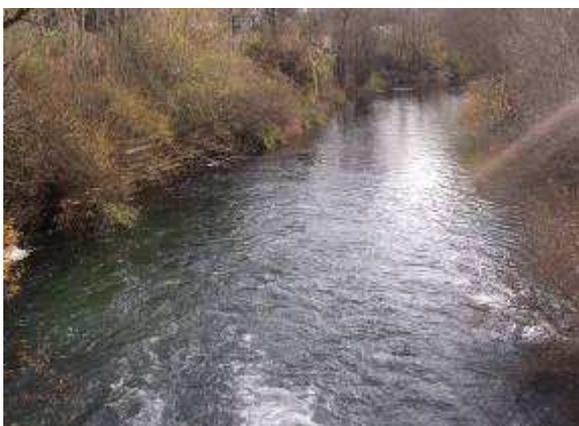
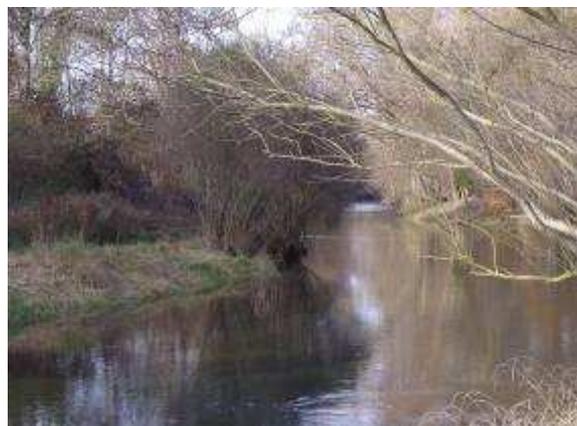
Le tronçon 5 de Beire-le-Châtel à Arc-sur-Tille se maintient dans une qualité physique moyenne. Notons néanmoins un certain regain d'hétérogénéité associé à une attractivité écologique persistante, qui laisse entrevoir un certain potentiel écologique sur la Tille, largement masqué par la chenalisation du lit mineur ainsi qu'une perte de connectivité longitudinale.

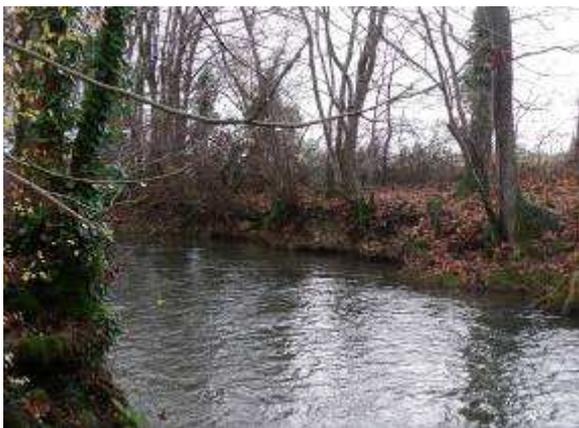
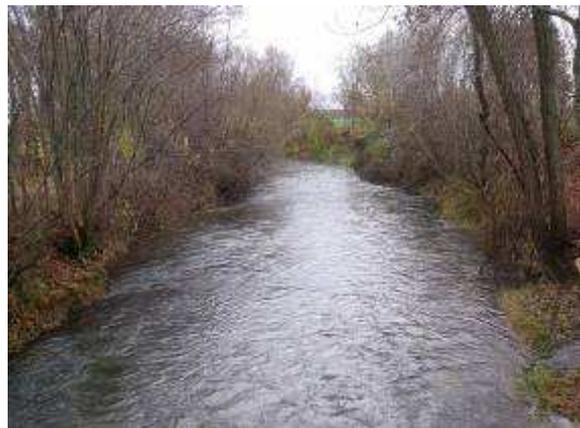
Le tronçon 6 s'étend d'Arc-sur-Tille jusqu'à l'entrée de Genlis, soit un linéaire de près de 10km. Le tracé de la Tille tend à se linéariser encore un peu plus. Le lit mineur perd progressivement les vestiges d'hétérogénéité encore présents, tout en maintenant une certaine attractivité écologique de part les fonds rugueux et la diversité d'habitats conséquences des processus érosifs bien présents. La qualité physique de ce tronçon est jugée comme médiocre. A noter l'état de chenalisation maximal observé sur ce tronçon avec des berges dépassant par endroits les 2m.

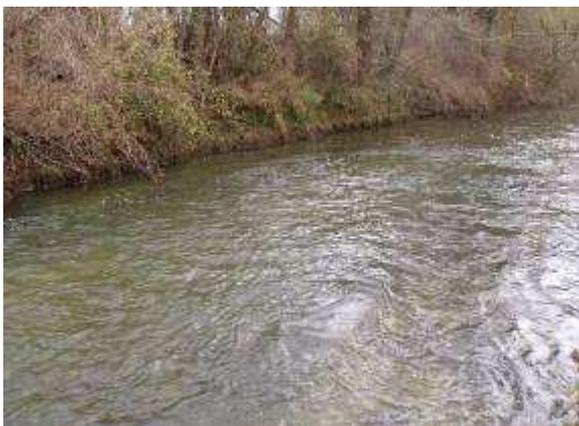
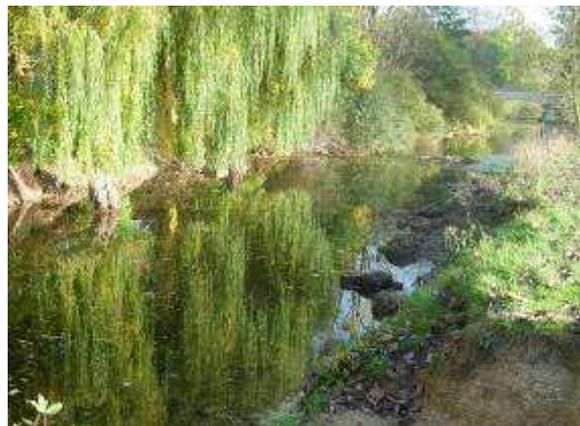
Le tronçon suivant correspond à la Tille dans la traversée de Genlis. La Tille est ici totalement rectiligne et se stabilise dans un état physique très médiocre.

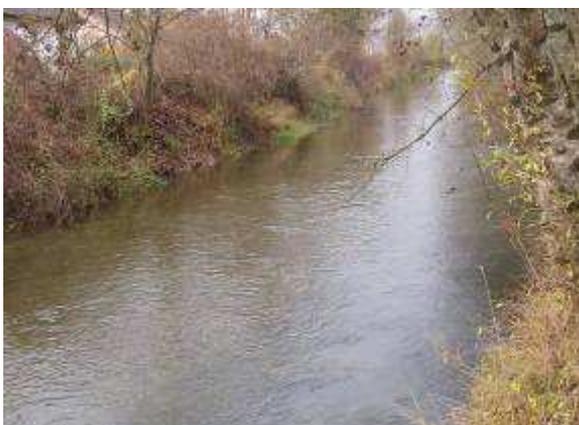
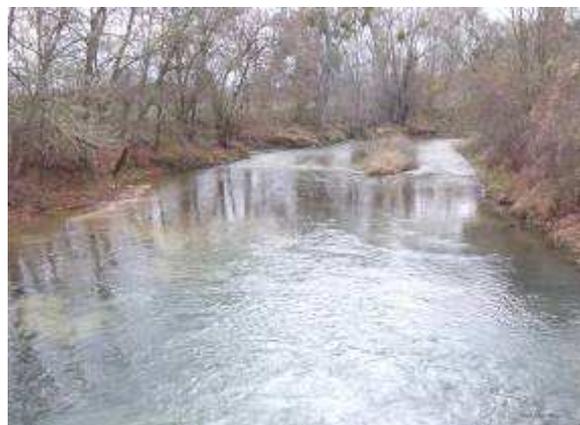
Le dernier tronçon rejoint la confluence avec la Norges. La qualité physique reste médiocre.

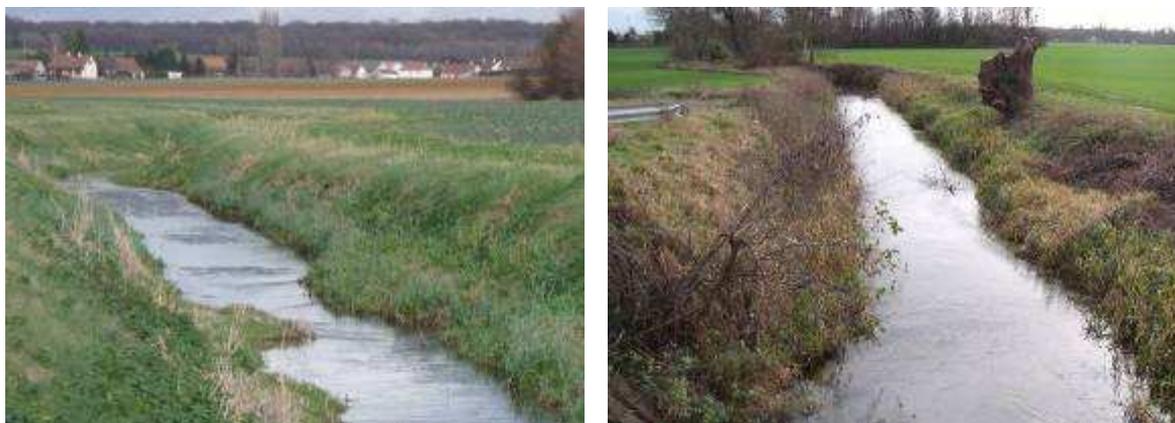
Le dernier tronçon de 5.8km se situe dans une qualité physique moyenne. Il reste très homogène, moyennement attractif et la connectivité se stabilise à un niveau moyen.

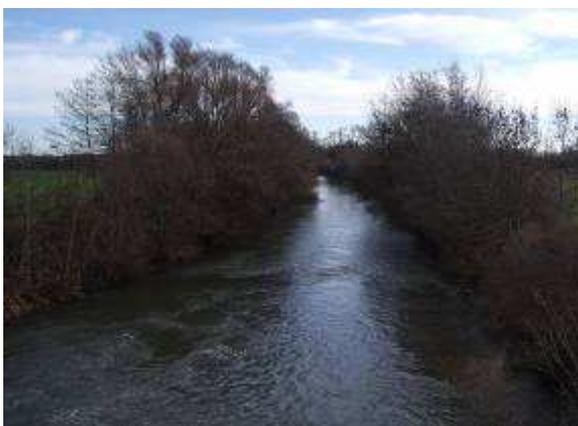
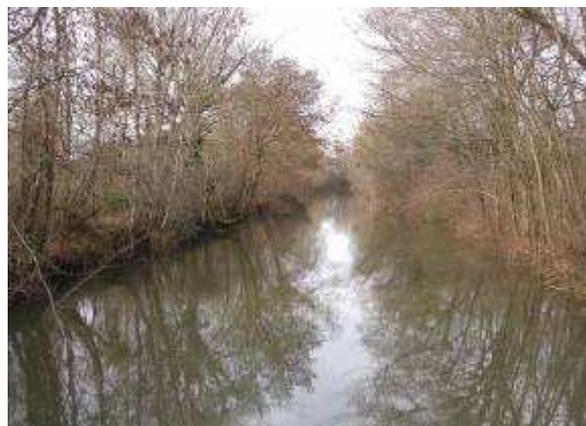
Le second tronçon de Champdôtre à l'ouvrage partiteur des Maillys, reste stable dans cet état de qualité physique médiocre.

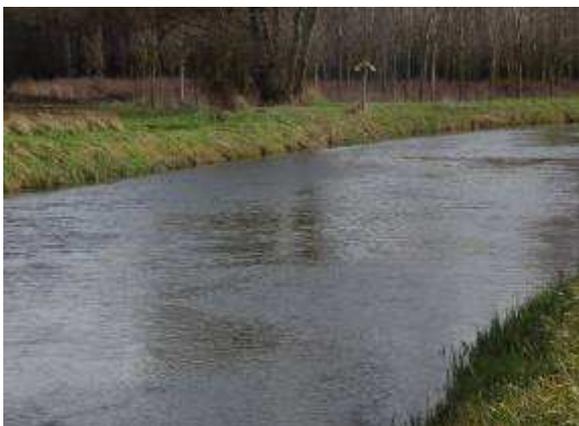
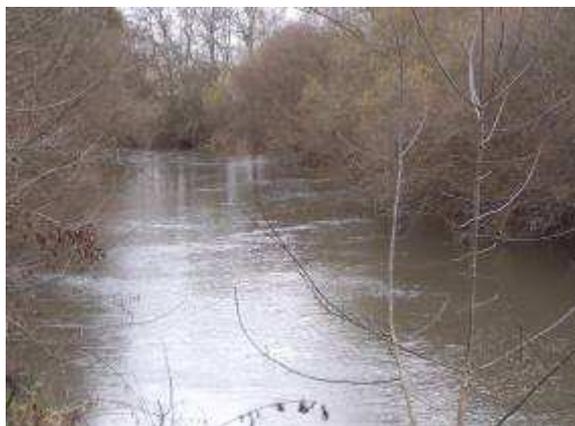
Le dernier tronçon jusqu'à la Saône est un tronçon hydrologiquement influencé puisque court-circuité par l'ouvrage des Maillys. La qualité physique reste ici à un niveau médiocre.

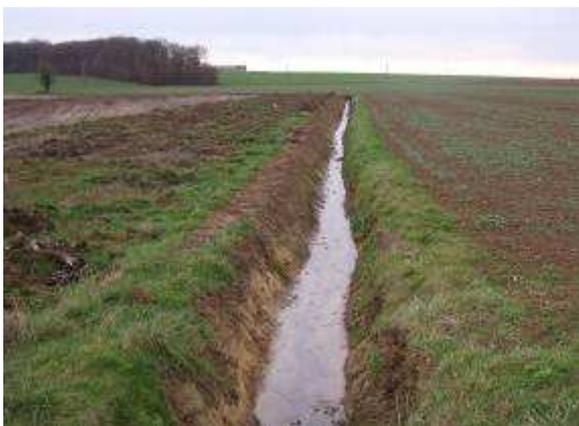
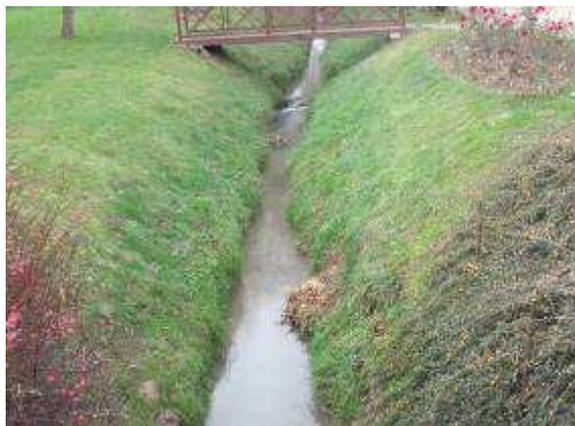
Le premier, depuis les sources jusqu'à Longchamp, s'étend sur 6.8km dans une vallée ouverte à dominante agricole. Le lit de la rivière présente une morphologie de fossé agricole, donc très homogène et peu attractive. L'absence de ripisylve renforce par ailleurs ce manque d'attractivité. La qualité physique est jugée ici comme moyenne à médiocre.

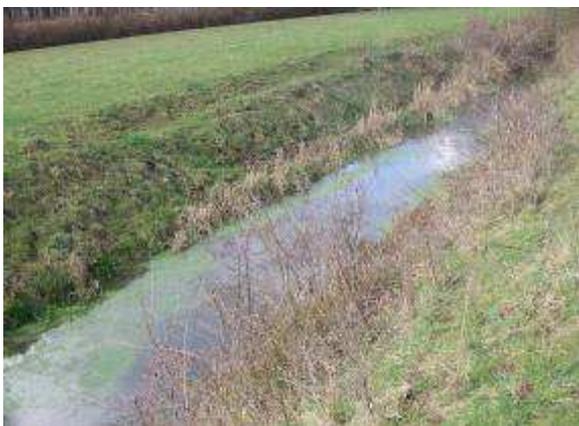
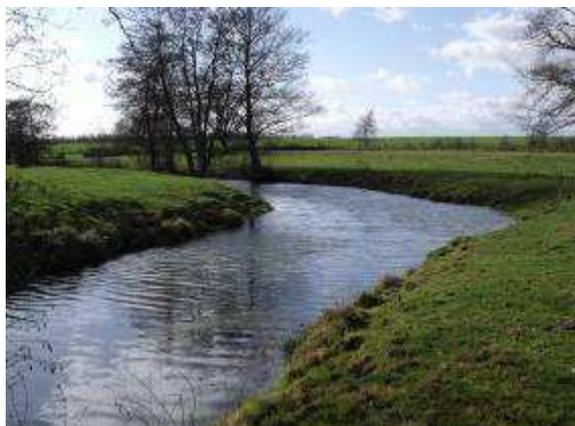
Le second tronçon, de Longchamp à Soirans, gagne en sinuosité dans une vallée accueillant de bonnes surfaces de prairies. Néanmoins, le lit reste très homogène et les fonds peu attractifs, maintenant une qualité physique globale moyenne.

La connectivité est particulièrement altérée sur le plan longitudinale de part la présence de barrages à Longchamp ainsi qu'à Premières.

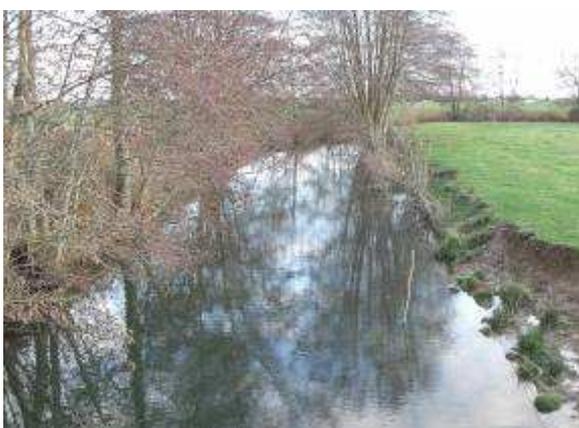
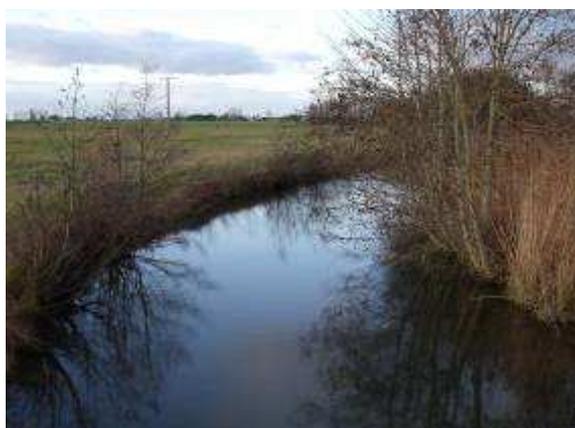
Le dernier tronçon relie Soirans à la confluence avec la Tille. Le lit restant très homogène, la qualité physique se maintient à un niveau moyen.

A noter que la ripisylve fait globalement défaut sur l'ensemble du linéaire de l'Arnison, ce qui implique une réelle perte d'attractivité du lit mineur.

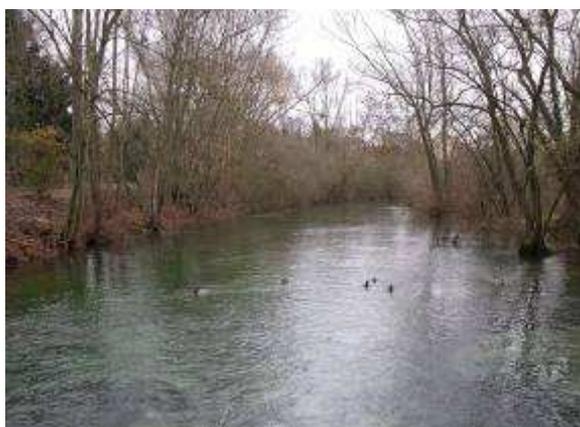
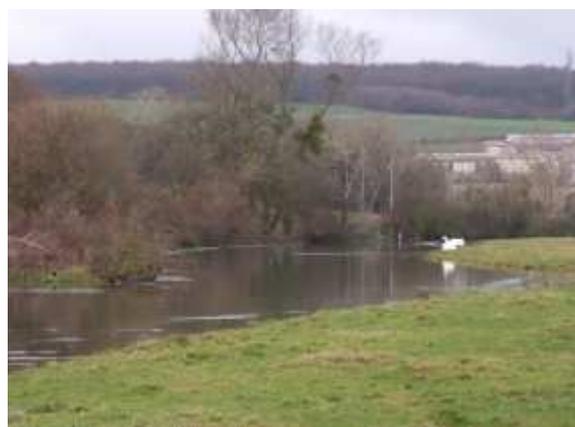
Le premier tronçon va de Norges-la-Ville à Bretigny. La qualité physique est ici jugée comme bonne malgré un contexte urbain parfois bien présent. Le lit mineur présente une hétérogénéité bonne à moyenne, ainsi qu'une attractivité modéré, mais il apparaît bien connecté latéralement. La connectivité longitudinale est quant à elle altérée par les ouvrages hydrauliques nombreux dès la source.

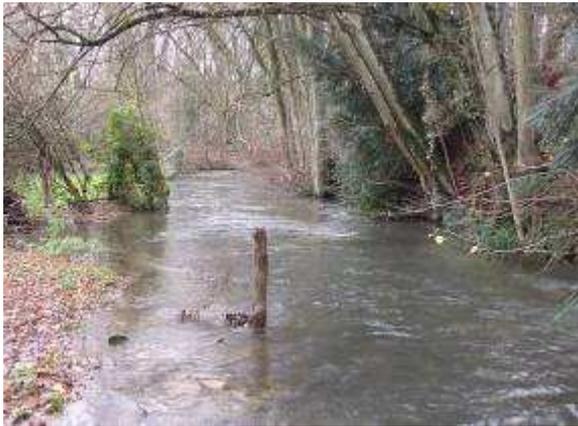
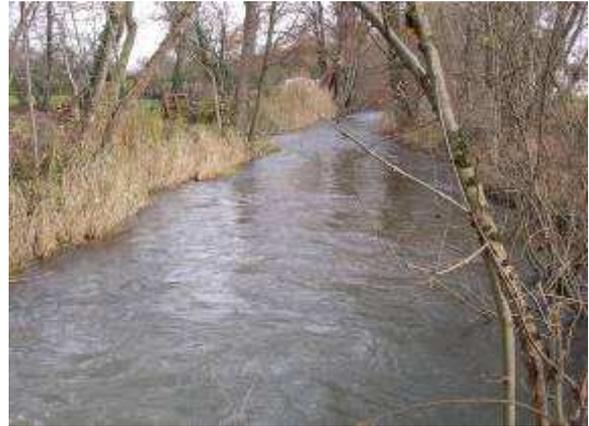
Le second tronçon correspond à la Norges dans la traversée des villages de Bretigny, de Clénay et de Saint-Julien. Malgré des traversées parfois surélargies et une ligne d'eau tenue par des vannages, la rivière présente un certain potentiel écologique avec des fonds rugueux et de beaux tronçons diversifiés et attractifs. La connectivité est toujours altérée par les ouvrages hydrauliques cloisonnant le milieu aquatique. La qualité physique est perçue sur ce tronçon comme bonne.

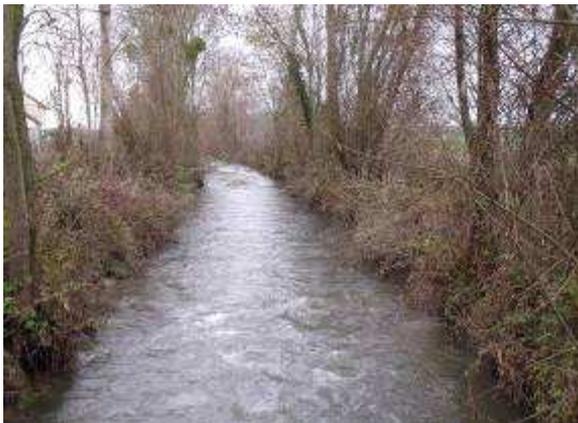
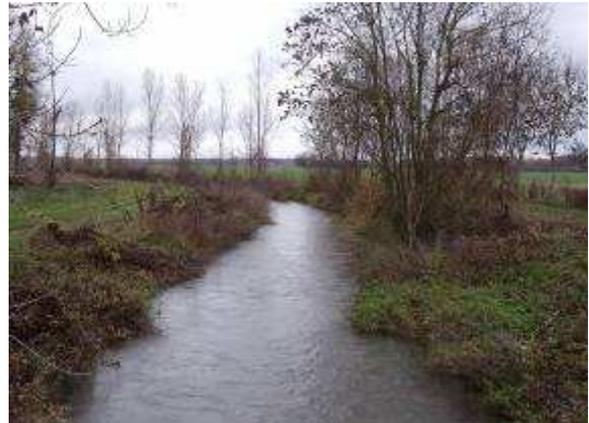
Le troisième tronçon, rejoignant Orgeux, voit sa morphologie fortement modifiée par les aménagements hydrauliques réalisés. La rivière présente une section trapézoïdale avec des berges raides et hautes. Malgré des fonds restant rugueux, l'attractivité écologique du lit mineur est moyenne en lien avec un déficit en végétation rivulaire. L'hétérogénéité est tout aussi moyenne, tout comme la connectivité. La qualité physique du tronçon est jugée comme moyenne.

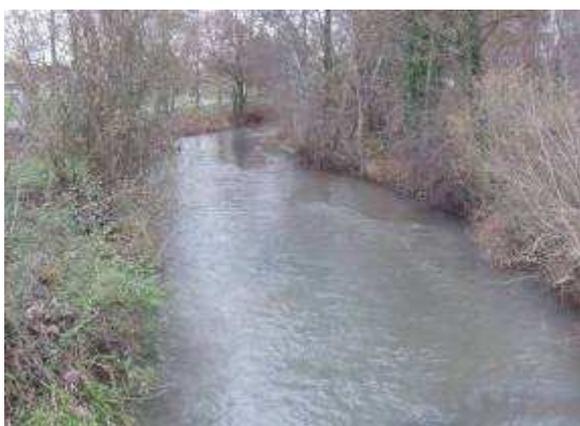
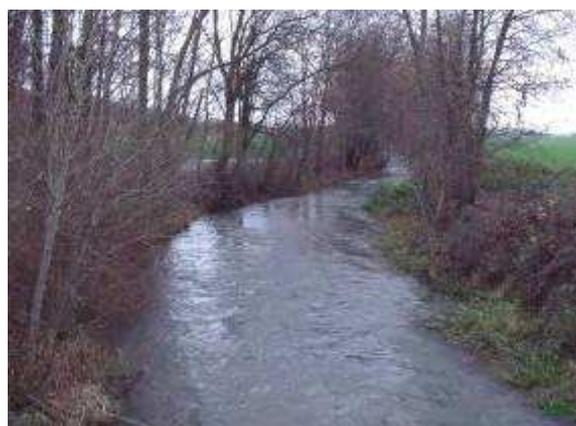
Le premier tronçon s'étend d'Orgeux jusqu'au pont de l'Arc en amont de Couternon. La Norges comporte ici un lit sinueux et des fonds rugueux laissant apparaître parfois un pavage. La qualité physique est moyenne, malgré une attractivité écologique du lit mineur jugée comme bonne. Le manque d'hétérogénéité associé à l'altération de la connectivité explique cette qualité moyenne.

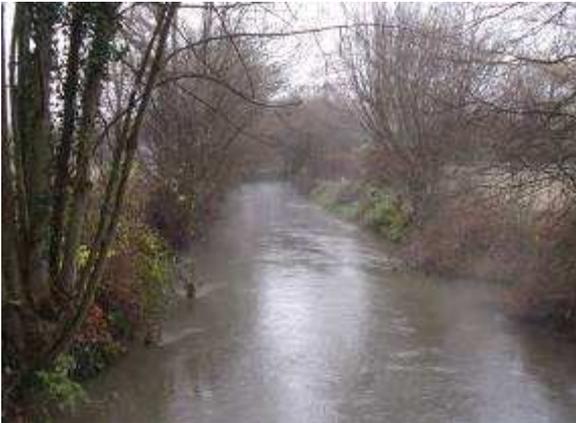
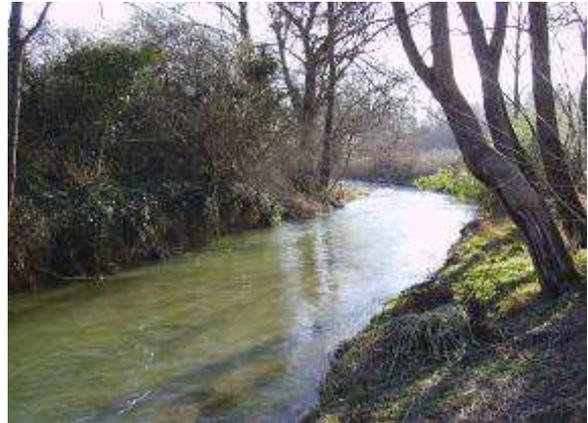
Le second tronçon rejoint la confluence avec le Bas-Mont en aval de Couternon. A l'image du tronçon précédent, la qualité physique est jugée comme moyenne, malgré un léger regain d'hétérogénéité du lit mineur. La connectivité est toujours fortement altérée par la présence d'ouvrages hydrauliques et les hauteurs de berges localement importantes (particulièrement en aval de Couternon).

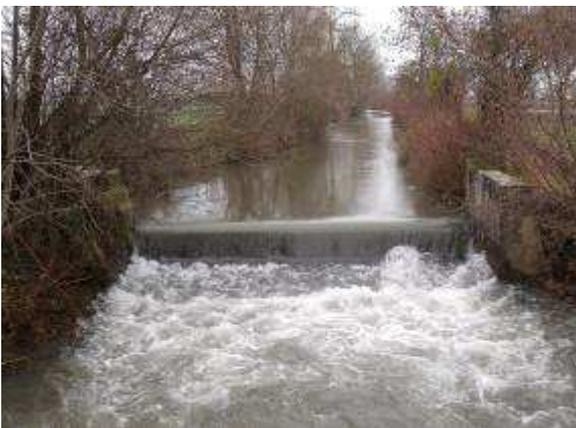
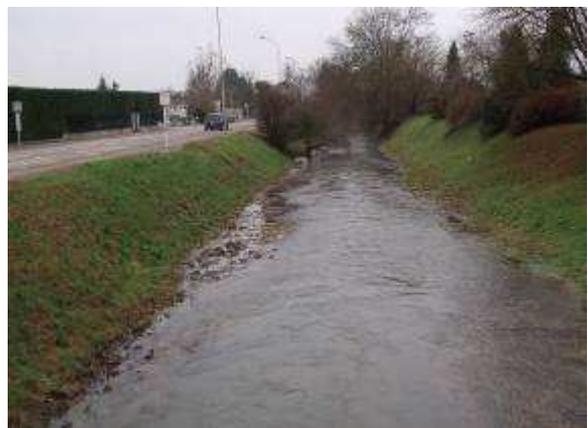
Le troisième tronçon correspond à la Norges dans la traversée de Chevigny jusqu'au pont de l'autoroute. La rivière est ici fortement influencée sur le plan hydrologique du fait de la dérivation d'une partie de son débit vers la Goulotte. La qualité physique de ce tronçon reste toujours moyenne, avec une nouvelle perte d'hétérogénéité et une connectivité toujours altérée.

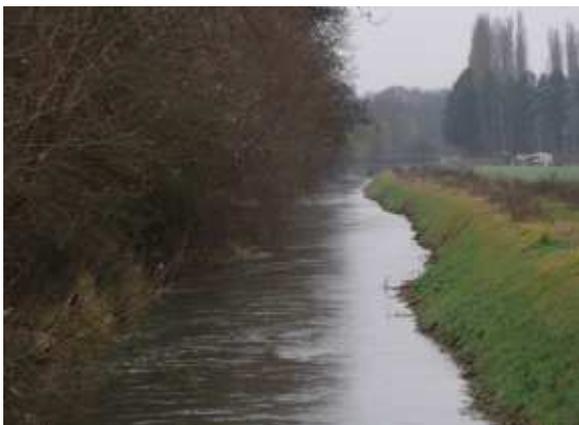
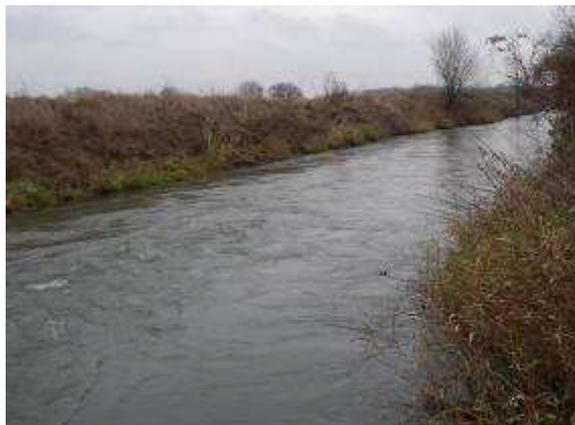
Le quatrième tronçon comporte lui aussi une qualité physique moyenne. Il s'étend du pont de l'autoroute jusqu'à Genlis. Le lit de la rivière subit ici une certaine banalisation visible au travers d'une hétérogénéité et d'une attractivité moyennes.

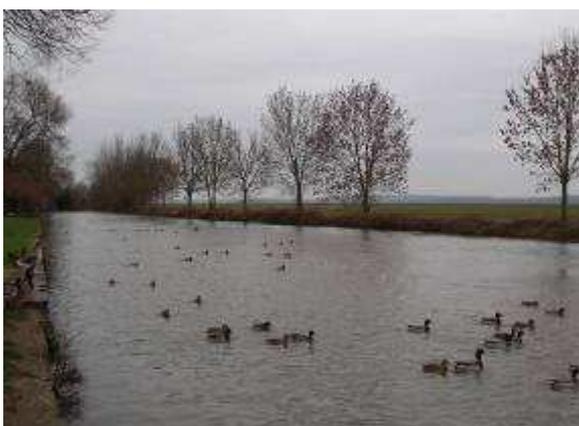
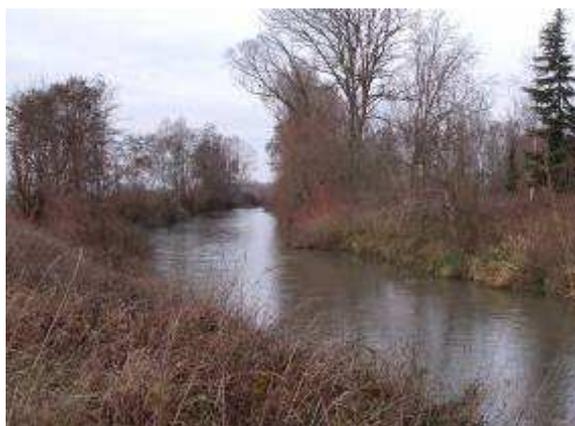
Le cinquième tronçon, rejoignant la Tille, évolue un peu plus dans l'homogénéité, et comporte une qualité physique jugée comme médiocre. L'hétérogénéité du lit et sa connectivité sont particulièrement, tandis qu'une certaine attractivité des fonds persiste malgré cette banalisation du milieu

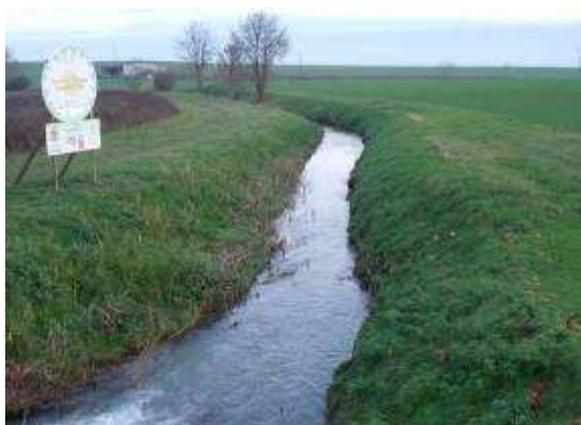
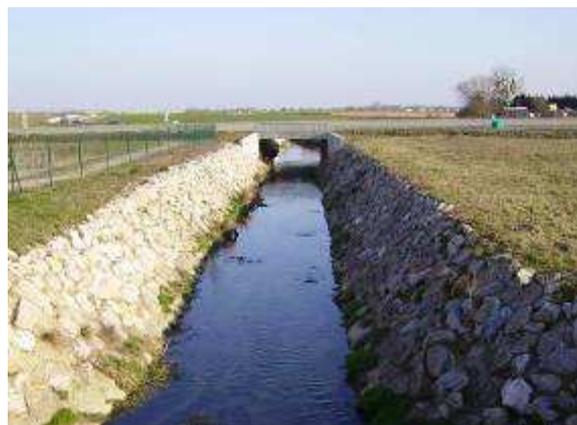
Un premier tronçon qui s'étend de la source jusqu'au pont de l'Arc à Couternon. La qualité physique médiocre est justifiée par l'absence de milieu rivulaire, un lit mineur homogène et peu attractif, latéralement déconnecté.

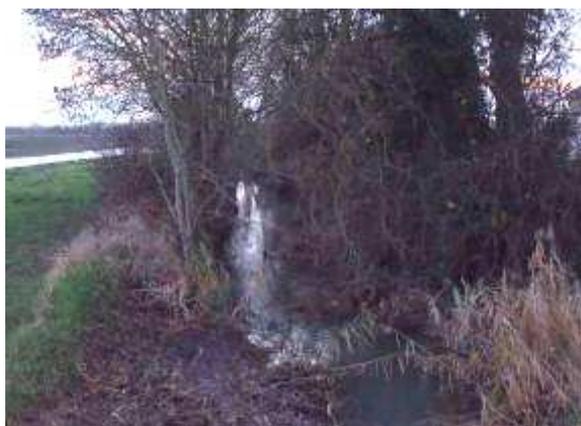
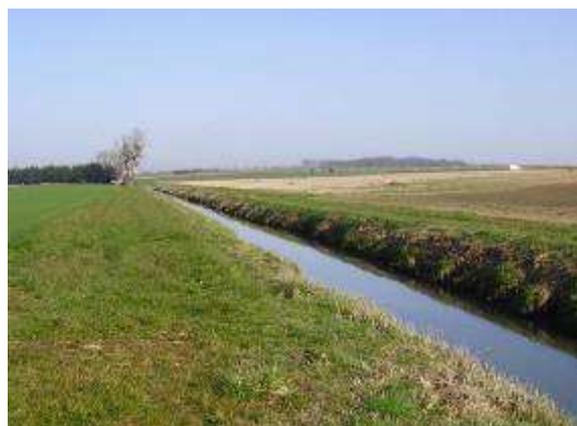
Le second tronçon rejoignant la confluence avec la Norges reste à l'image du tronçon précédent en qualité physique médiocre. Le lit est homogène, sans réelle attractivité écologique et moyennement connecté.

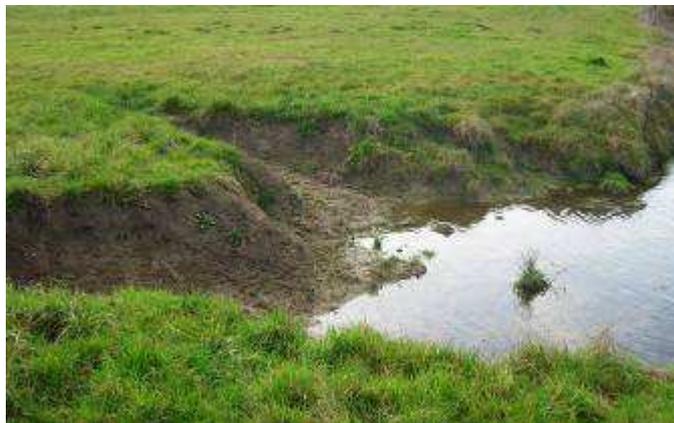
Accès direct à la rivière (l'Ignon en amont de Frénois)

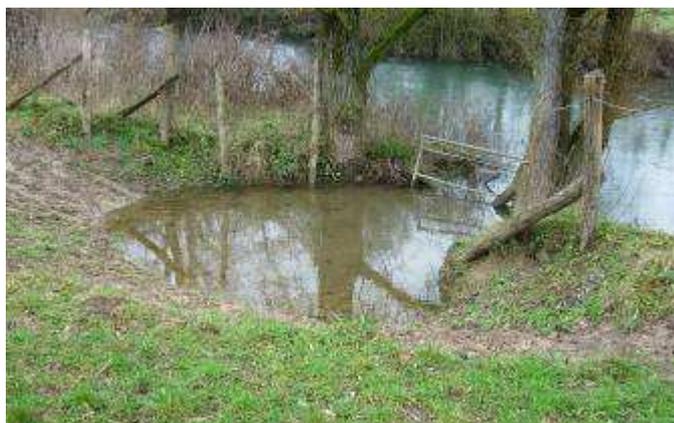
Accès direct à la rivière (l'Ignon en amont de Villecompte)

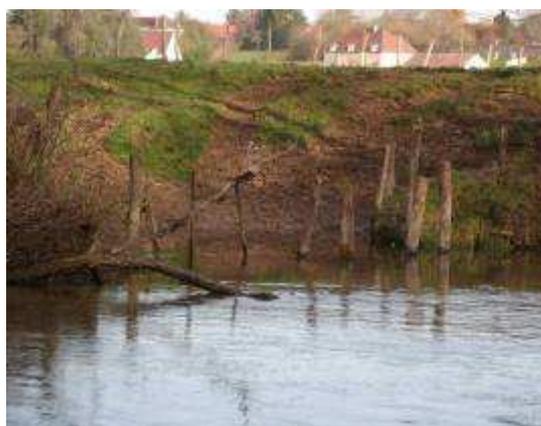
Accès direct à la rivière (la Tille à Arceau)
