# SYNDICAT INTERCOMMUNAL DU BASSIN VERSANT DE LA BEZE ET DE L'ALBANE

## RESTAURATION PHYSIQUE DES MILIEUX AQUATIQUES ET GESTION DES RISQUES D'INONDATION SUR LE BASSIN VERSANT DE LA BEZE

### PHASE 1 : ETAT DES LIEUX - DIAGNOSTIC

SEPTEMBRE 2010  
N° 4160520

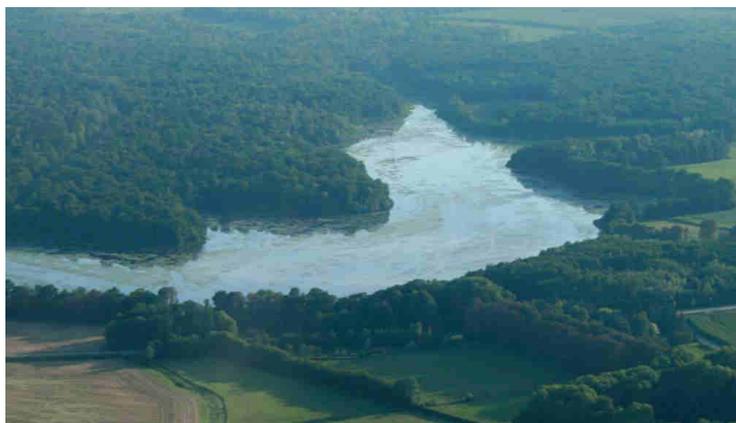
Le Grand Etang

A noter que les ouvrages associés à ces étangs sont relativement vétustes pour la plupart. Cependant, certains plans d'eau parmi les plus importants possèdent une digue importante pouvant les classer dans les ouvrages de classe D (hauteur de digue  $\geq$  à 2m) au titre de la classification française des digues et barrages (définie par le décret 2007-1735 du 11/12/2007 relatif à la sécurité des ouvrages hydrauliques). Ce qui peut induire la nécessité d'une visite technique approfondie des ouvrages au minimum tous les 10 ans.

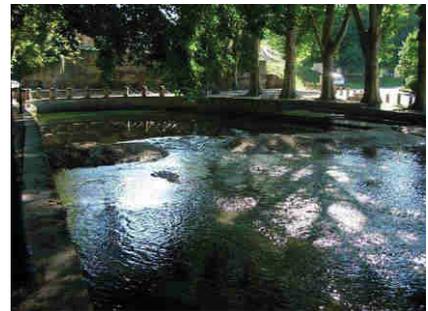
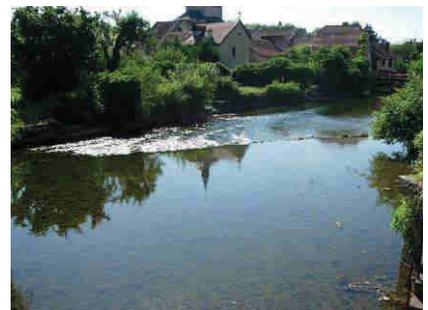
*Seuils sur la Bèze à Bèze*

- Sur la **Bèze**, les principaux seuils correspondent aux seuils de Bèze en aval de la source.

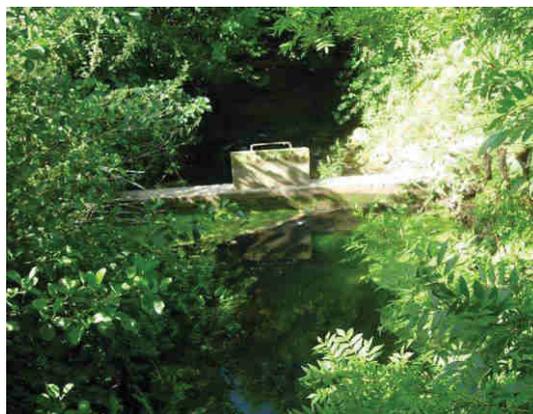
*Seuil de l'usine PBI*

Un seuil est également présent sur le canal de dérivation de la Bèze dans l'usine PBI à Bézouotte. Ce seuil sert à tenir un plan d'eau pour le pompage de leurs eaux de process.

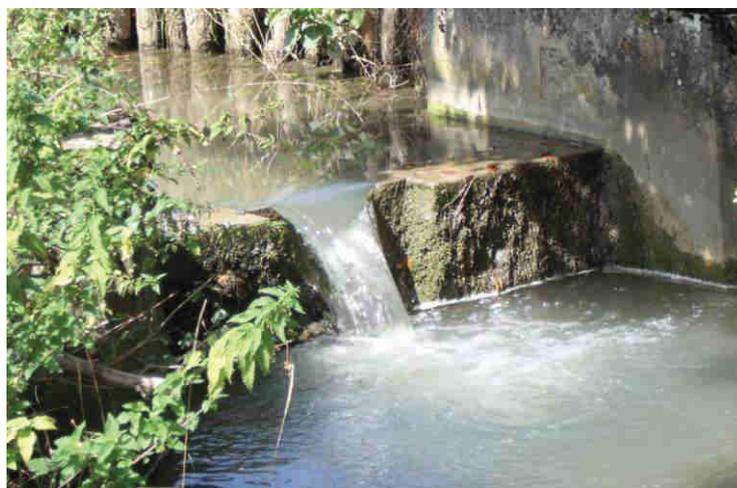
*Seuils de la station hydrométrique*

A noter que ces dispositifs peuvent être difficilement franchissables par le poisson dans des conditions d'étiage plus ou moins sévères.

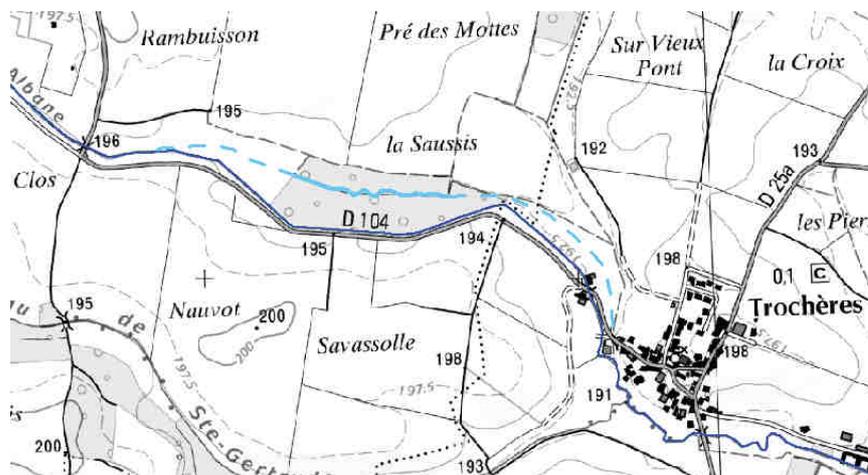
*Ancien tracé de l'Albane en amont de Trochères*

Quelques anciens tracés sont encore plus ou moins visibles sur le terrain, et d'autres ont été mis en évidence par analyse de vues aériennes. Le peu d'anciens tracés prend la forme de talwegs secs.

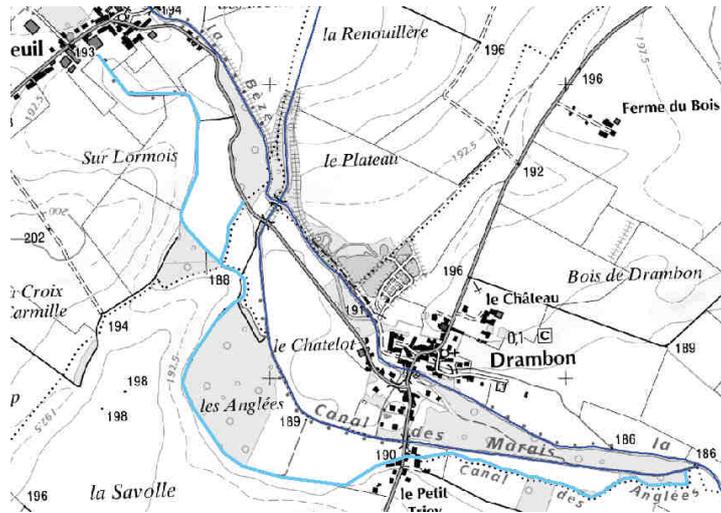
Tracé du canal des Anglées à Marandeuil et Drambon (Partie d'un ancien tracé de la Bèze ?)

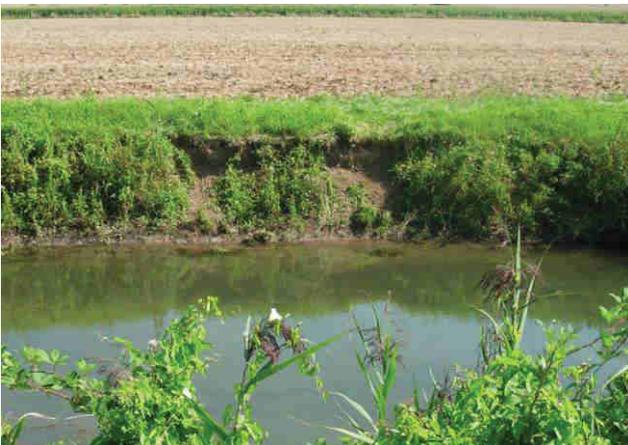
*La Bèze en aval de Drambon*

- Erosions d'extrados de méandre par sapement et glissement : type d'érosion observé sur la Bèze en aval de Drambon. La plupart du temps, ces érosions sont anciennes et la végétation a recolonisé la berge. De plus, elle ne sont pas synonymes de fortes contraintes érosives appliquées sur les berges, mais sont la conséquence de légères contraintes érosives combinées à une verticalité et une hauteur de berges ainsi qu'à une absence ponctuelle de végétation rivulaire.

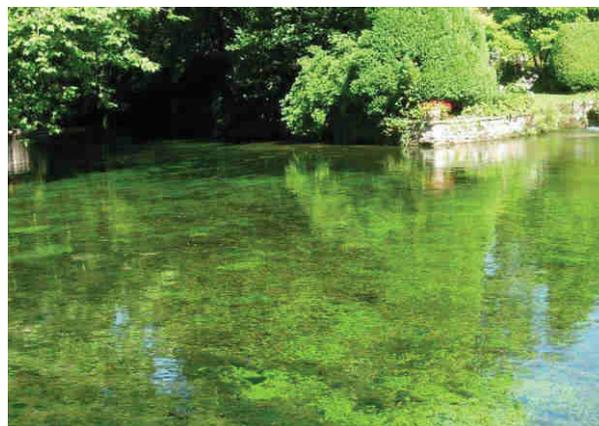
Les fonds présentent une certaine rugosité au travers de galets, de blocs et de graviers, cependant entravée par un colmatage par les algues. A noter les proliférations de végétation aquatique en faciès courants (Cresson, Callitriches, Renouées aquatiques) vers l'école de Bèze atteignant près de 80 à 100% de recouvrement, signe d'une eutrophisation des eaux.

Ce tronçon présente donc une qualité physique fortement limitée par son artificialisation mais un potentiel tout de même intéressant (contraint néanmoins par une qualité des eaux moyennes).

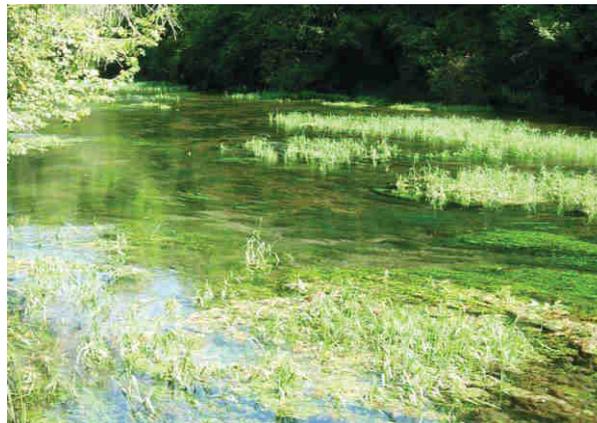
Malgré un tracé relativement rectiligne, ce grand plat plus ou moins courant accueille des fonds rugueux (graviers, galets) et des hauteurs d'eau peu importantes. La végétation aquatique plus diversifiée est présente sans être en excès.

Les berges sont peu importantes et la végétation rivulaire bien présente et connectée.

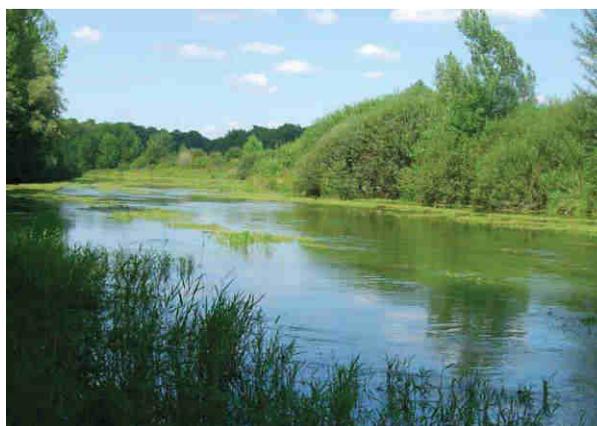
Cette hétérogénéité est compensée par un lit globalement attractif à l'image du tronçon précédent avec des fonds graveleux et des hydrophytes en légère augmentation. De plus, la connectivité est ici de bonne qualité avec des berges moyennement hautes et douces autorisant une bonne connectivité avec le lit majeur, et une ripisylve bien connectée au lit mineur.

A noter que l'on remarque ici l'importante largeur du lit mineur de la Bèze, pourtant en secteur amont du bassin.

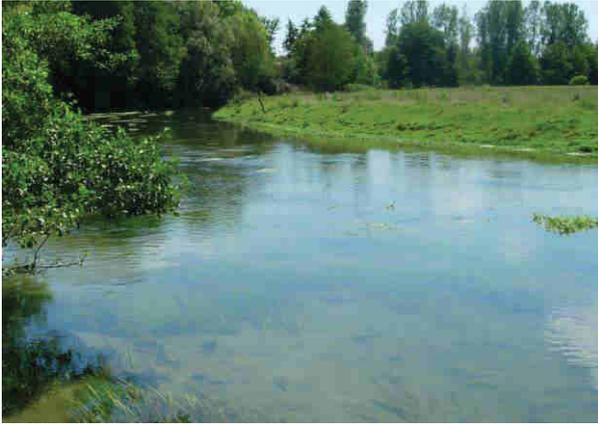
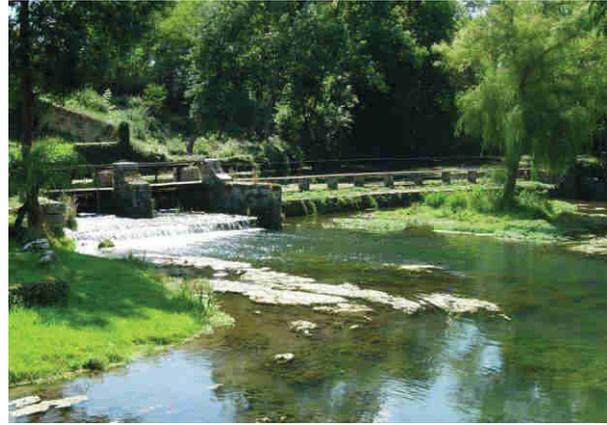
De plus, la végétation rivulaire est moins présente tout comme les abris piscicoles moins nombreux.

La connectivité se maintient à un bon niveau par les faibles hauteurs de berges, en lien avec la tenue du plan d'eau par l'ouvrage de Noiron.

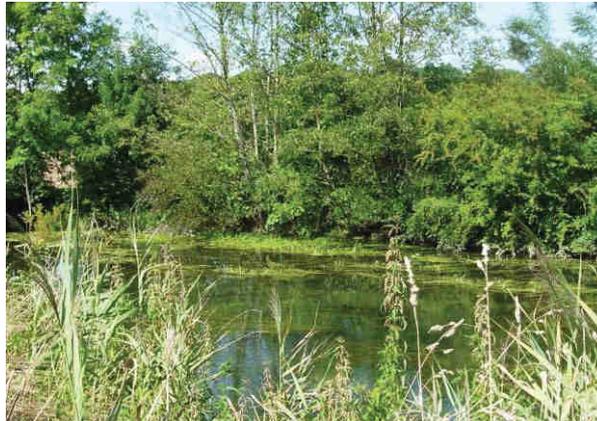
L'attractivité du lit reste à un niveau bon à moyen avec des fonds qui évoluent vers une perte de rugosité avec la présence croissante d'argiles et de vases. Néanmoins, les abris piscicoles restent présents avec une bonne connectivité de la ripisylve (à un taux de présence de végétation rivulaire cependant non optimal) et la présence d'hydrophytes.

Enfin, la connectivité tend ici à diminuer progressivement avec des berges un peu plus hautes et raides.

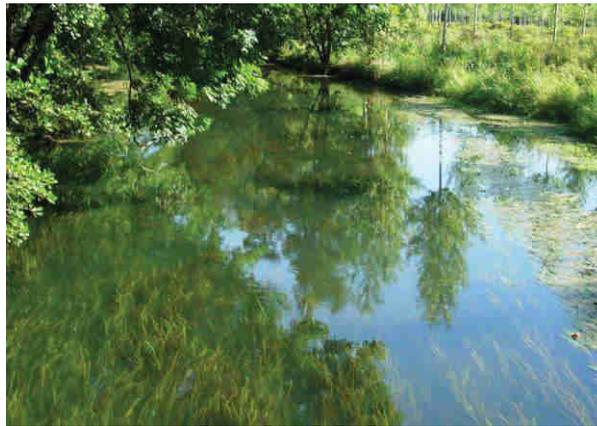
Malgré toujours une dominance des faciès lenticques, le lit mineur présente une légère diversité de formes. Cependant, il perd en attractivité avec des fonds vaseux très homogènes. La végétation rivulaire bien présente compense une partie de cette homogénéité et sa bonne interaction avec le lit mineur maintient la connectivité à un bon niveau.

La végétation aquatique est présente au travers de potamots, sans être à un état de prolifération.

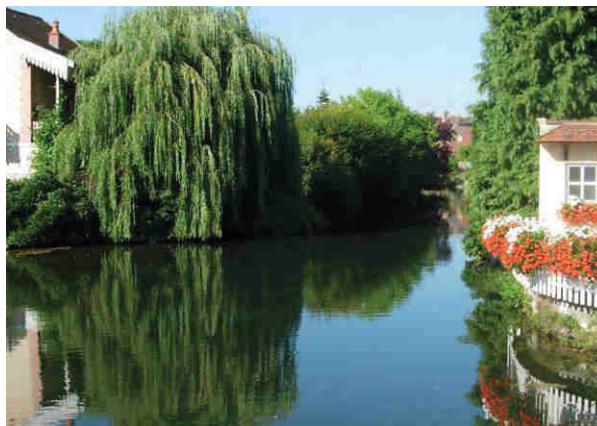
Ce tronçon de 1120ml correspond à la traversée de Mirebeau. Ici, la Bèze est sous influence des ouvrages de Mirebeau et son lit globalement aménagé. Si bien que la qualité physique globale est médiocre.

L'hétérogénéité du lit, malgré quelques petits secteurs diversifiés en aval des ouvrages, est ici mauvaise (classe D) et se résume à une homogénéité des écoulements et de la section d'écoulement aménagée. L'attractivité est très moyenne et la connectivité presque au plus bas de part la présence de l'ouvrage infranchissable par le poisson et de berges aménagées dans la traversée.

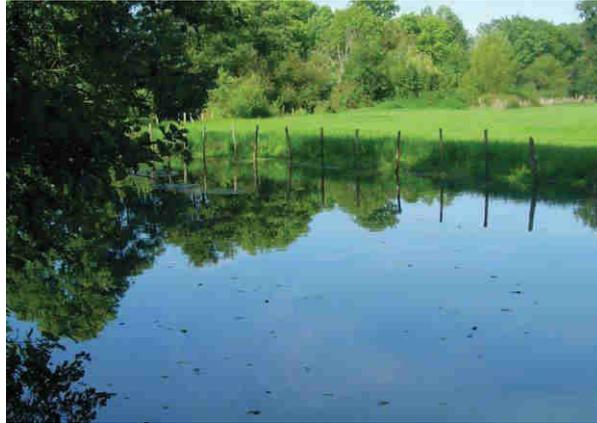
Le lit mineur présente toujours une certaine homogénéité morphologique, et des fonds argileux. Mais, la présence d'une végétation rivulaire continue et connectée offre un maintien de conditions hydro-écologiques satisfaisantes.

A noter que ce tronçon est sus sa partie aval sous influence des ouvrages de l'usine de Bezouotte, uniformisant le lit mineur mais favorisant une bonne connectivité du lit mineur avec le milieu rivulaire et le lit majeur.

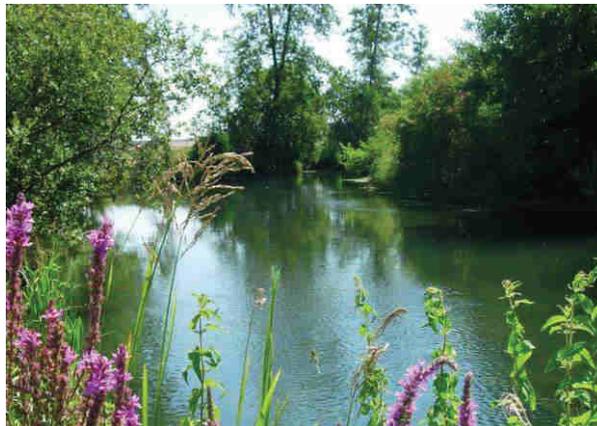
### **Tronçon B10**

Les fonds toujours à dominante argileuse accueille cependant quelques plages sablo-graveleuses, ajoutés à la présence raisonnable d'hydrophytes et une bonne connexion de la ripisylve, viennent créer des conditions hydro-écologiques en cohérence avec le type morphologique du tronçon.

A noter cependant que la connectivité du lit tend à s'altérer progressivement avec l'apparition de berges raides et un peu plus hautes, favorables d'ailleurs à une certaine déstabilisation.

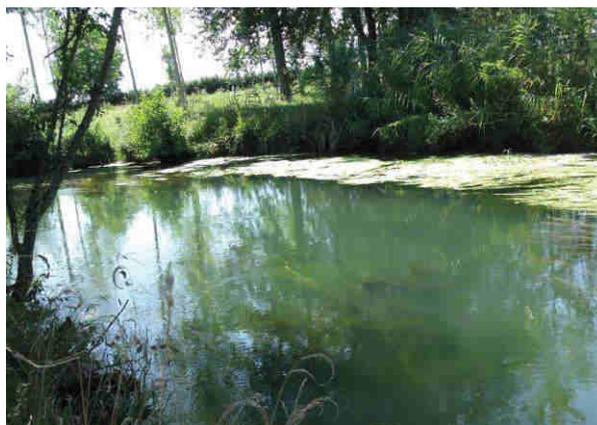
### **Tronçon B11**

Ce tronçon qui rejoint Drambon sur près de 3100ml montrent des signes d'aménagement en lien avec la présence du canal des marais et de l'usine hydroélectrique de Drambon.

Ainsi, la qualité physique générale est moyenne, en lien avec un lit très homogène et malgré une attractivité et une connectivité bonnes à moyennes.

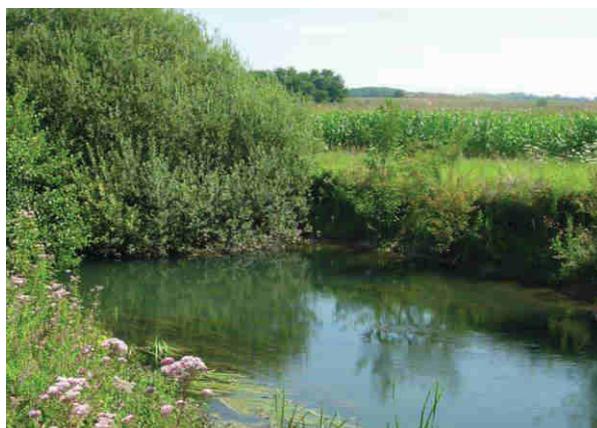
### **Tronçon B12**

Ce cours de type aval affiche une qualité physique moyenne, limitée par des problèmes de connectivité transversale. En effet, d'un côté, l'hétérogénéité est peu importante mais reste conforme aux conditions éco-morphologiques du tronçon, et l'attractivité du lit ressort comme intéressante en lien avec la présence d'abris piscicoles (végétation rivulaire présente et connectée, et présence d'hydrophytes). De l'autre, la connectivité du lit est faible au travers de hauteurs de berges importantes (près de 2m) et un profil quasi-vertical.

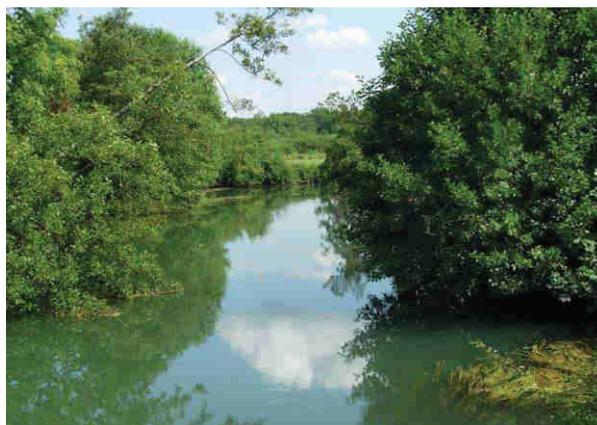
### **Tronçon B13**

Ce tronçon présente des caractéristiques proches du tronçon amont, avec une connectivité également limitante (berges raides et hautes) mais dans une moindre mesure, permettant l'atteinte d'une qualité physique globalement bonne. Ce constat relayé par un bon taux de présence de végétation rivulaire globalement connectée au lit mineur. Cet élément est important puisque l'on constate que la végétation rivulaire vient apporter une certaine attractivité au lit mineur des cours aval souvent très homogènes.

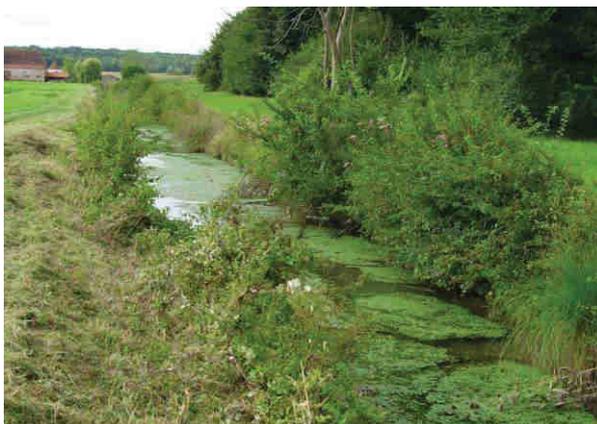
Ainsi, la qualité physique est d'ores et déjà très médiocre, dû à :

- un lit banalisé, rectiligne et sans diversité éco-morphologique,
- une attractivité moyenne, limitée par des fonds simplifiés et une ripisylve moyennement présente, mais maintenue à un niveau moyen par la, présence de quelques abris piscicoles,
- une connectivité très mauvaise avec des berges raides et hautes.

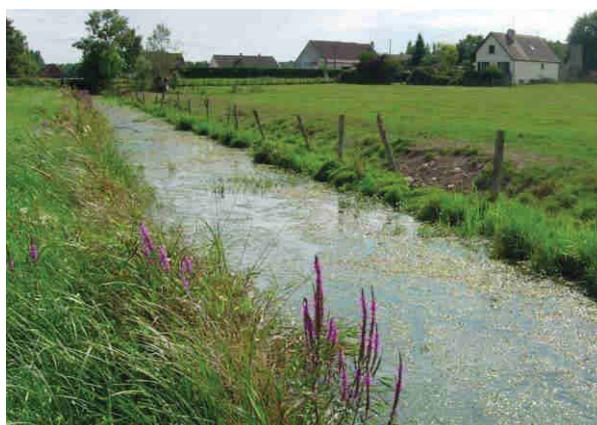
### **Tronçon A2**

Ce tronçon de 1270ml jusque Magny-Saint-Médard présente une qualité physique tout aussi médiocre que le tronçon amont.

Les conditions d'homogénéité présent en amont se retrouvent sur ce tronçon. Cependant, les berges importantes sur l'amont tendent à s'atténuer légèrement lors de la progression jusque Magny.

Les fonds sont ici fortement colmatés malgré la présence relictuelle d'une rugosité par les substrats sablo-graveleux.

La prolifération de la végétation aquatique est démesurée avec un recouvrement atteignant par endroits près de 100%. Un des éléments de causalité au-delà des apports en nutriments est la faible présence de végétation rivulaire sur ce tronçon.

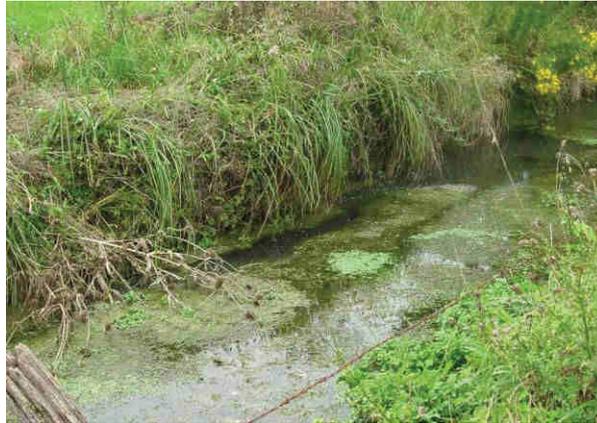
### **Tronçon A3**

Ce tronçon de 1150ml jusqu'au pont de la RD104 entre Magny et Belleneuve est dans la même configuration que le tronçon précédent, et affiche une qualité physique tout aussi médiocre.

Les écoulements lents et uniformes et la section d'écoulement homogène créent des conditions d'hétérogénéité quasi-absente.

La connectivité est toujours aussi limitée par la hauteur des berges. Cependant, la végétation rivulaire est plus présente : elle apporte une légère attractivité et participe à la diminution du recouvrement des hydrophytes.

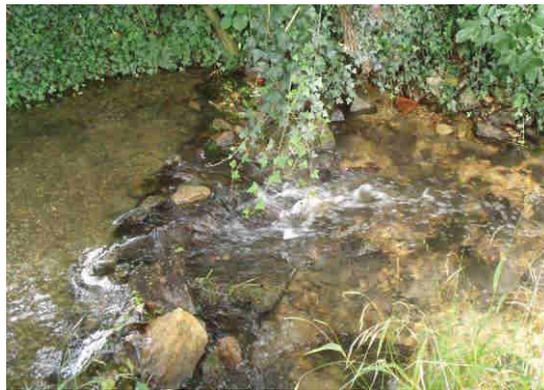
A noter que dans sa partie terminale (aval immédiat du premier pont de Belleneuve), ce tronçon présente quelques conditions éco-morphologiques intéressantes induites par la présence d'un petit seuil et d'une reprise locale de pente. Des fonds graveleux peu colmatés y sont observés, ainsi qu'une diversité d'écoulement et une présence raisonnable de végétation aquatique.

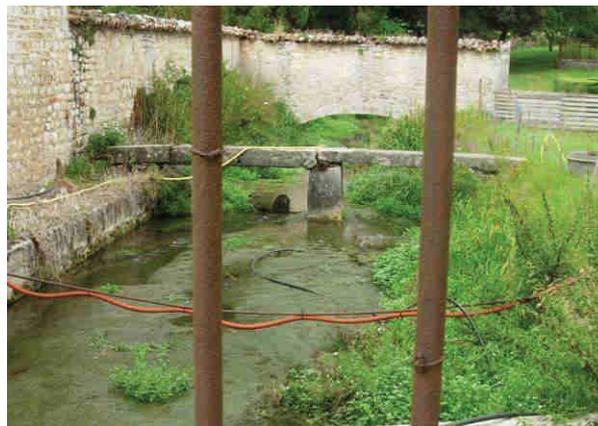
### Tronçon A5

Ce petit tronçon de 450ml correspond à l'Albane dans Belleneuve. Le lit est ici aménagé dans la traversée d'une propriété, avec une dérivation d'une partie du débit dans un second bras, puis présente un lit surcalibré canalisé entre deux murs.

Les observations faites aux abords de la propriété font état de deux bras aménagés banalisés de qualité très médiocre, propices à une eutrophisation des eaux.

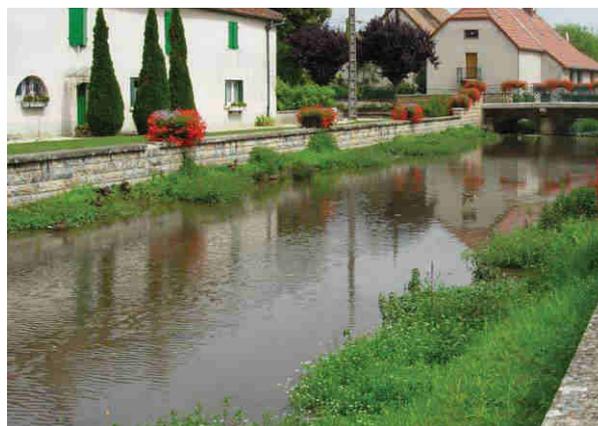
La traversée du bourg présente quant à elle une certaine homogénéité, avec un plat lentique et des fonds rugueux colmatés. Les berges sont aménagées par des murets, laissant place par endroits à quelques banquettes d'hélophytes connectées. Une gestion des dépôts vaseux et du développement de la végétation est vraisemblablement réalisée au regard de la situation observée.

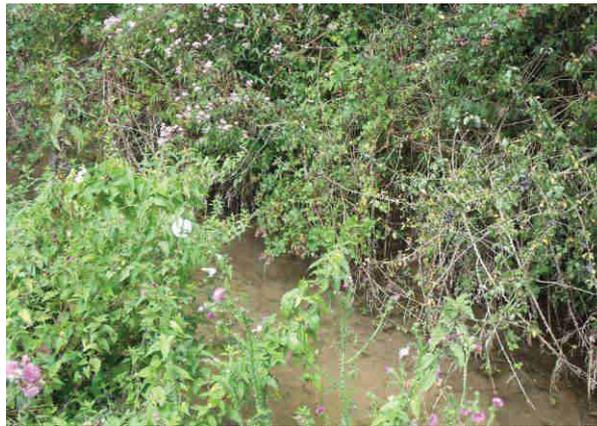
### **Tronçon A6**

Le lit rectiligne est très homogène. Les fonds argileux accueillent quelques plages sableuses plus ou moins colmatées. La végétation rivulaire est constituée de strates herbacées, voire arbustives, encombrantes.

La connectivité est toujours aussi faible avec des berges atteignant près de 1.8m. La qualité physique est ici qualifiée de moyenne.

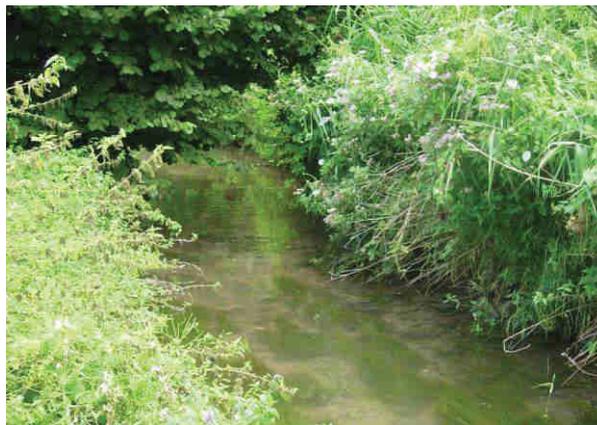
### **Tronçon A7**

Il présente une qualité physique moyenne, avec une hétérogénéité moyenne (lit rectiligne, faible diversité du chenal d'écoulement) et une connectivité très médiocre (berges de 1.5m, ripisylve faiblement connectée, ...). Cependant, il présente une certaine attractivité du lit mineur avec des fonds sablo-graveleux (néanmoins colmatés) et la présence d'abris piscicoles (racines, hydrophytes, ...). A noter que quelques petits seuils viennent apporter une légère diversité d'écoulement très localisée.

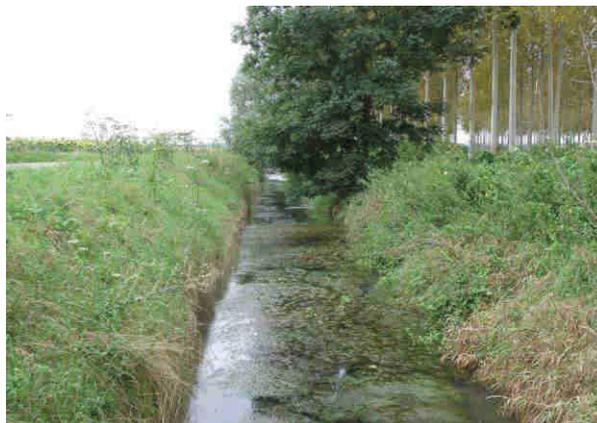
### **Tronçon A8**

Les fonds sont argilo-vaseux et les hydrophytes prolifèrent. Les abris piscicoles sont quasi-inexistants, tout comme la ripisylve très peu présente et totalement déconnectée ; ce qui confère au lit une attractivité écologique fortement limitée.

Enfin, les berges verticales de 2m de hauteur participent à la déconnexion complète du « canal » avec les milieux annexes.

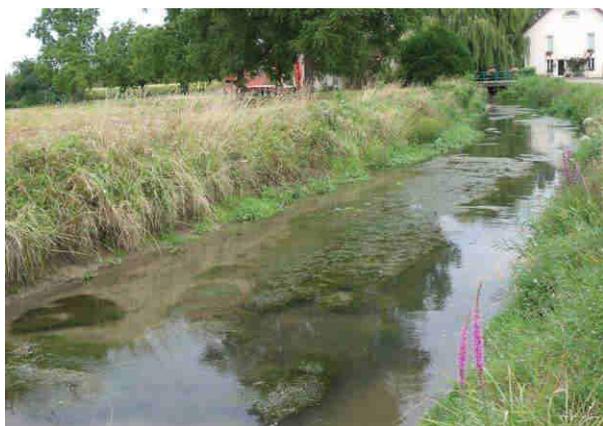
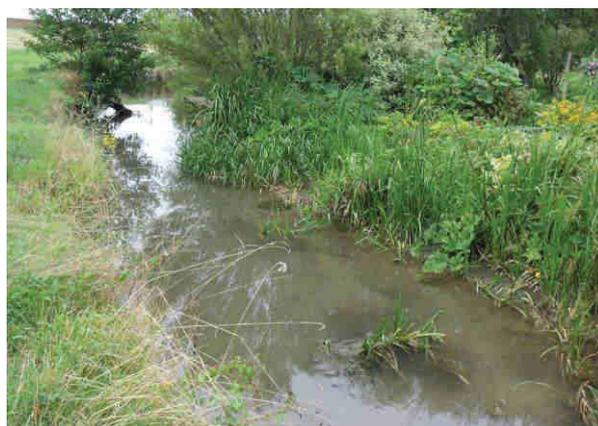
#### **Tronçon A9**

Par contre, l'attractivité du lit reste très médiocre avec des fonds vaseux peu intéressants et une ripisylve peu présente.

Enfin, la connectivité reste faible, vestiges des reclibrages réalisés, avec néanmoins des berges moins importantes que sur le tronçon précédent. La qualité physique générale du tronçon est ici toujours très médiocre.

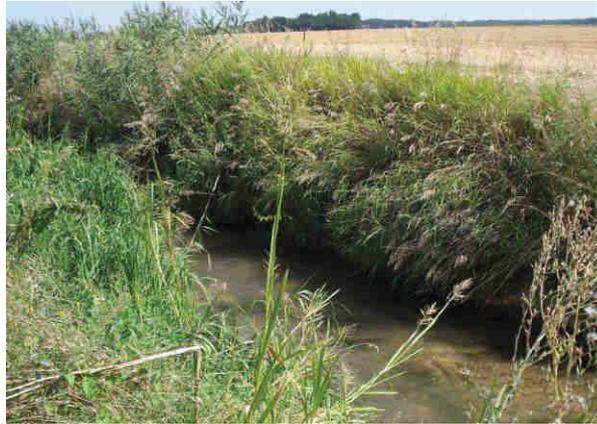
#### **Tronçon A10**

Le lit présente encore un tracé partiellement sinueux (surtout dans sa partie amont) avec de grands méandres visibles en amont du moulin du Bas.

Cependant, malgré une hétérogénéité du lit bonne à moyenne (légère diversité de formes) et une légère attractivité écologique du lit, la connectivité reste très faible (berges de 1.5 à 2m et végétation peu connectée) et engendre une qualité physique générale médiocre.

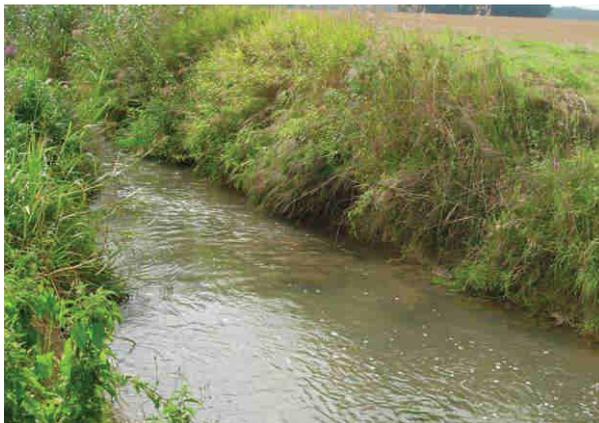
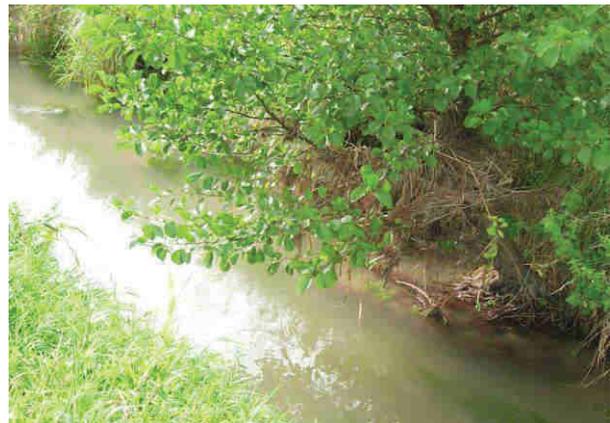
### **Tronçon A11**

Il s'agit d'un petit tronçon particulier avec un tracé rectifié et un lit chenalisé. Cependant, les curages et l'incision ayant conduit à l'atteinte du substratum, des seuils rocheux sont mis à nu et une rupture de pente est visible ; seuils qui viennent diversifier localement les écoulements.

Cependant, l'importance de la chenalisation du lit conduit à une connectivité presque inexistante avec le lit majeur (berges sub-verticales de plus de 2m).

Ce qui, ajouté à la faible présence de ripisylve, aboutit ç une qualité physique qualifiée ici de moyenne.

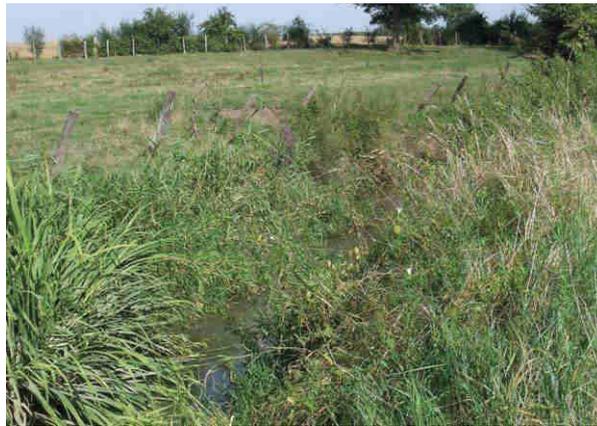
### **Tronçon A12**

Il affiche encore un tracé sinueux, ce qui lui confère une certaine diversité de section et par conséquent une hétérogénéité moyenne à bonne.

La végétation rivulaire moyennement présente apparaît relativement connectée. En effet, sur ce tronçon, les hauteurs de berges tendent à s'atténuer légèrement. On aboutit ici à une qualité physique moyenne pour le cours de l'Albane dans ce secteur.

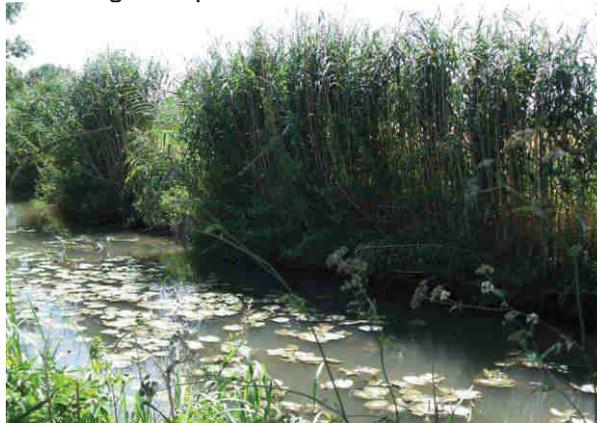
### **Tronçon A13**

Il présente des caractéristiques éco-morphologiques proches du tronçon précédent, avec néanmoins une sinuosité beaucoup moins préservée perdant ainsi en hétérogénéité. Cependant, l'attractivité du lit apparaît légèrement supérieure par la présence de quelques rares caches au travers d'hydrophytes et de racines du fait d'une ripisylve connectée au lit mineur. Enfin, la connectivité reste toujours très altérée avec des hauteurs de berges importantes.

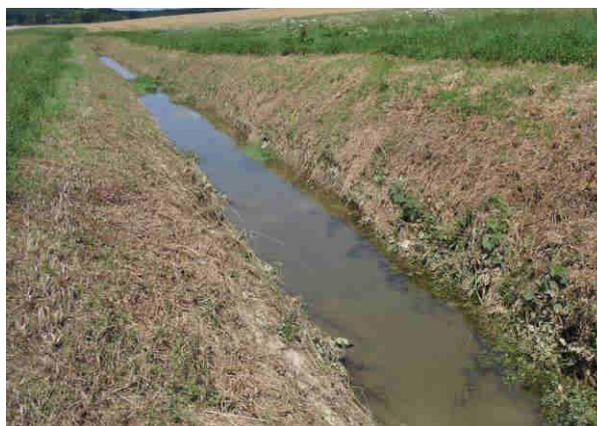
Ce premier tronçon du Chiron s'étend sur 745ml depuis la source jusqu'au pont du chemin au lieu-dit « Grésille ».

Le lit s'écoule en contexte argilo-marneux avec un faciès de fossé agricole. En effet, sa section aménagée induit une hétérogénéité quasi-nulle. Le lit présente aucune attractivité écologique (fonds argileux nus) et une connectivité déjà altérée dès l'amont. La qualité physique est ici qualifiée de très médiocre.

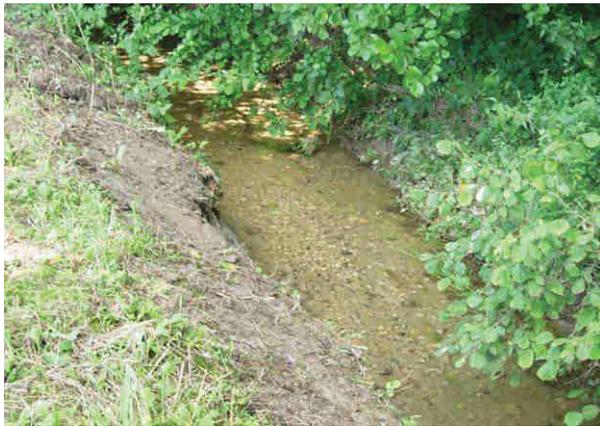
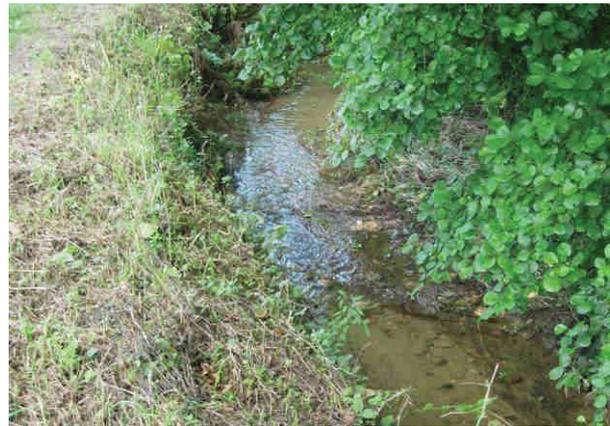
##### Tronçon C2

Le lit présente toujours un aspect aménagé et fortement incisé. Cependant, une diversité d'écoulement est visible avec une alternance de petits radiers avec de grandes zones lenticulaires. De plus, des matériaux tapissent les fonds marneux de façon plus ou moins homogènes, créant une certaine rugosité qui, ajoutée à une bonne connectivité des systèmes racinaires, participe à une certaine attractivité écologique. On regrettera cependant l'absence généralisée de végétation rivulaire en rive gauche (exposant le ruisseau aux apports en fines importants par des phénomènes de ruissellement constatés sur le terrain).

Enfin, la connectivité reste très moyenne avec une hauteur de berge qui tend à s'accroître légèrement (de l'ordre de 1 à 1.5m). La qualité physique de ce tronçon peut être qualifiée de moyenne.

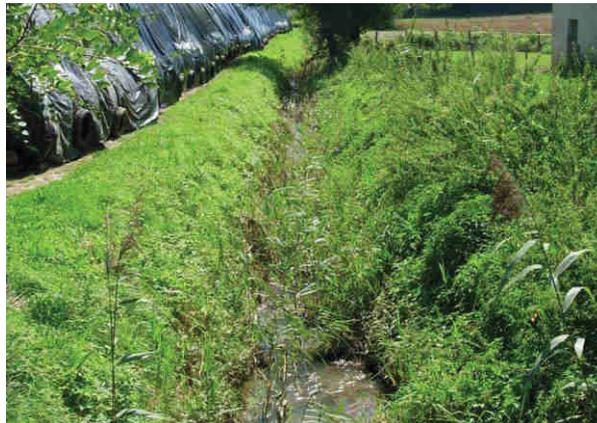
### **Tronçon C3**

Il présente un faciès également aménagé subissant une certaine pression agricole. Le lit n'affiche aucune hétérogénéité avec un tracé rectiligne et un chenal lentique généralisé. L'attractivité est tout aussi absente avec un réel manque de végétation rivulaire. En fin, la connectivité reste à un niveau très bas au regard du profil aménagé et des hauteurs de berges importantes. La qualité physique générale du tronçon est très médiocre.

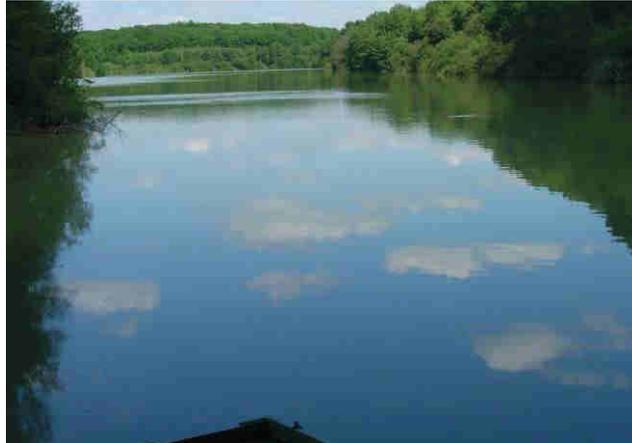
### **Tronçon C4**

Il s'agit du tronçon accueillant les étangs de Bessey. Le Chiron est ici totalement modifié par la présence des étangs. Il s'écarte alors du fonctionnement d'un cours d'eau, et présente une qualité physique hors catégorie (c'est-à-dire nulle).

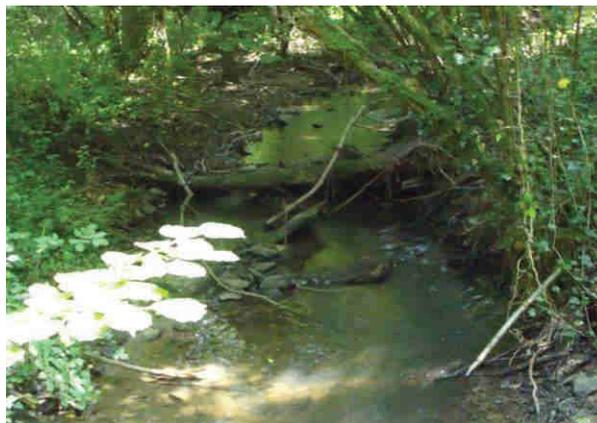
### **Tronçon C5**

La vallée est ici très encaissée entre deux versants boisés pentus. On constate une rupture de pente en aval des étangs offrant des conditions éco-morphologiques intéressantes.

Le lit présente également une attractivité écologique bonne au travers de fonds rugueux, d'abris piscicoles (branchages et systèmes racinaires). Ce tronçon offre un potentiel non négligeable pour l'accueil de frayère à truites au regard des conditions de milieux.

Enfin, la connectivité est bonne également avec des berges peu importantes. On obtient par conséquent une qualité physique générale bonne sur ce tronçon.

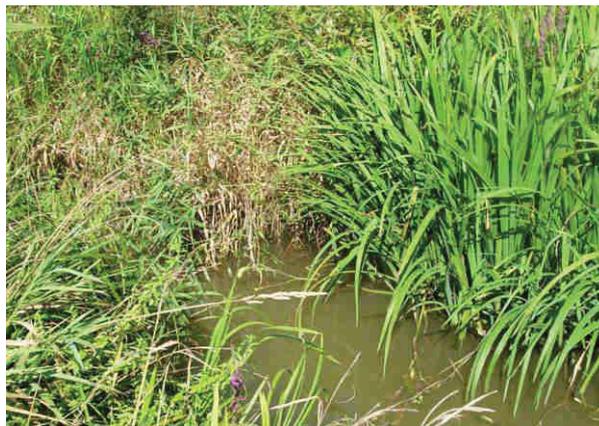
### **Tronçon C6**

Il présente une hétérogénéité très faible avec une uniformisation des écoulements et de la section, ainsi que peu d'attractivité écologique au travers de ses fonds argilo-vaseux homogènes. La végétation rivulaire globalement présente permet le maintien de conditions d'attractivité minimum, mais semble limitée par le développement non contrôlé des hélrophytes. Enfin, la connectivité tend à s'altérer avec une nouvelle augmentation des hauteurs de berge. La qualité physique globale du tronçon peut être définie comme moyenne.

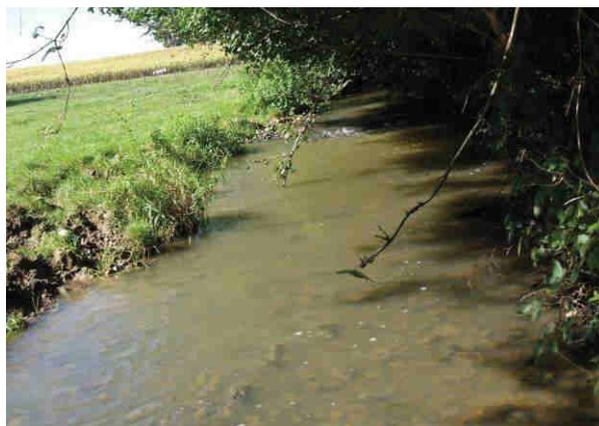
### **Tronçon C7**

Tout, en aval immédiat de Chevigny, le Chiron présente une bonne qualité physique au travers d'une bonne hétérogénéité (belle diversité d'écoulements) avec une certaine attractivité écologique du lit en lien avec des fonds graveleux et une ripisylve bien présente et connectée. A noter que l'accueil de frayères potentiel n'est pas à exclure sur ce tronçon. La connectivité reste également très favorable à une bonne qualité avec des hauteurs de berges faibles (<1m).

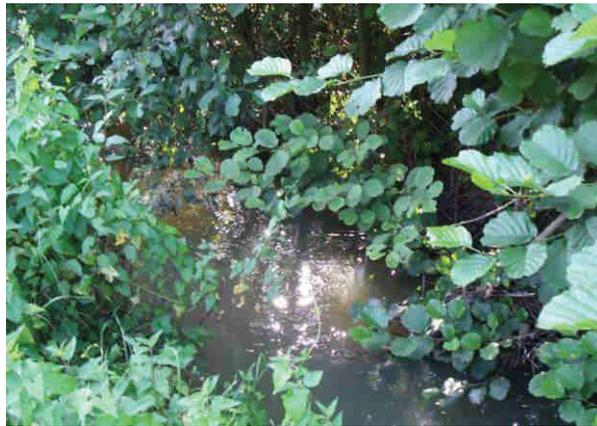
Ce tronçon se situe au droit de l'étang de Chevigny (étang dit « fantôme ») en dérivation.

La qualité physique générale est ici plus faible de part l'aménagement du lit. En effet, on constate une hétérogénéité très médiocre avec un écoulement uniforme, et peu d'attractivité. A noter cependant que la connectivité reste à un bon niveau.

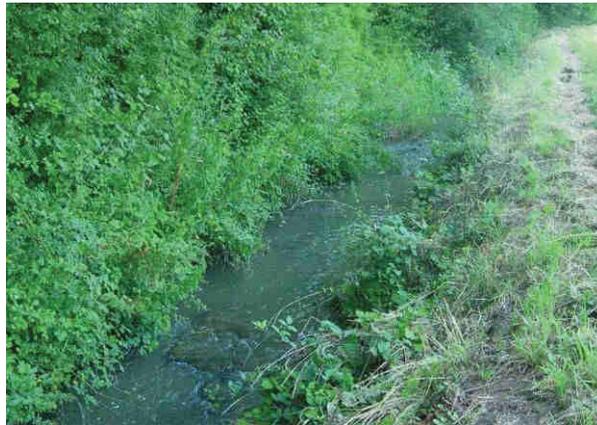
### **Tronçon C9**

Ce tronçon en aval retrouve une qualité d'un bon niveau, avec le retour d'un lit hétérogène (succession de faciès type radier/mouille/plat) et attractifs. La connectivité reste limitant avec des hauteurs de berges importantes. De plus, on constate l'absence de végétation rivulaire en rive gauche du fait de la pression agricole.

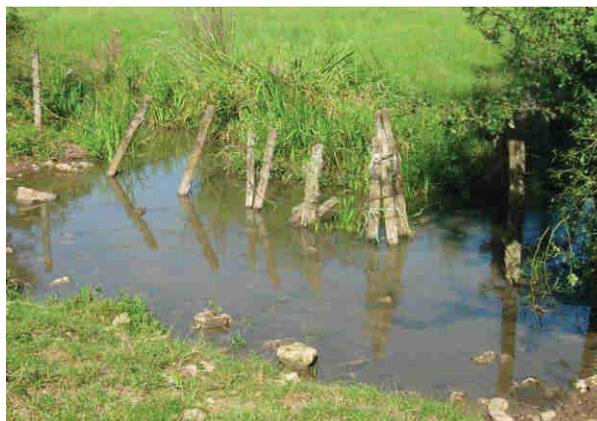
### **Tronçon C10**

Ce tronçon qui rejoint l'amont de Noiron retrouve des conditions physiques moyennes avec un lit homogène à écoulement lentique et des fonds vaseux en lien avec la pression du bétail ; pression qui se fait ressentir également sur le milieu rivulaire présent de façon discontinue. A noter cependant que la connectivité reste à un bon niveau avec des berges de hauteur moyenne.

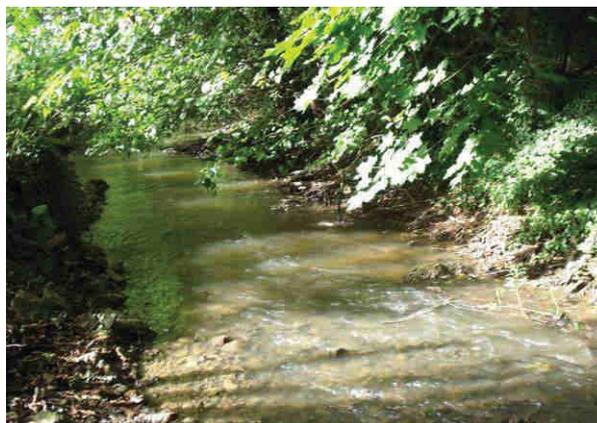
### Tronçon C11

Ce dernier tronçon représente le Chiron dans la traversée de Noiron.

Malgré des abords aménagés, le lit mineur affiche une bonne hétérogénéité (en lien avec une diversité d'écoulements) couplée avec une attractivité et une connectivité moyennes. La qualité générale de ce tronçon est bonne.

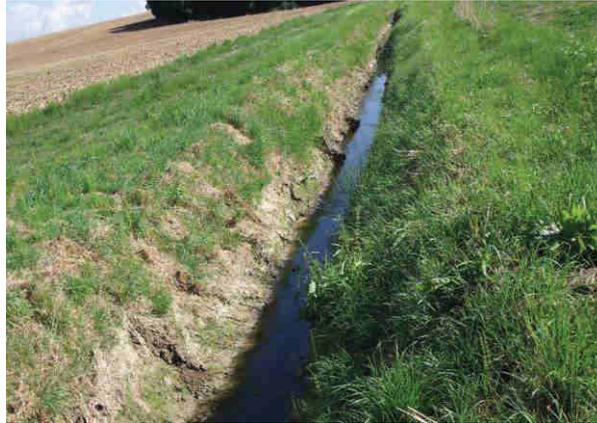
Ce premier tronçon s'étend sur un linéaire de 2650m depuis la source du Pannecul jusqu'au lieu-dit « le Pré Cariet ».

Le lit du Pannecul s'écoule au milieu de cultures et de prairies, et présente un faciès globalement aménagé. En effet, sa section aménagée induit une hétérogénéité très faible (écoulement lenticulaire dès l'amont) et une attractivité quasi-nulle (fonds argileux nus et absence de végétation rivulaire) ainsi qu'une connectivité déjà altérée dès l'amont. La qualité physique est ici qualifiée de très médiocre.

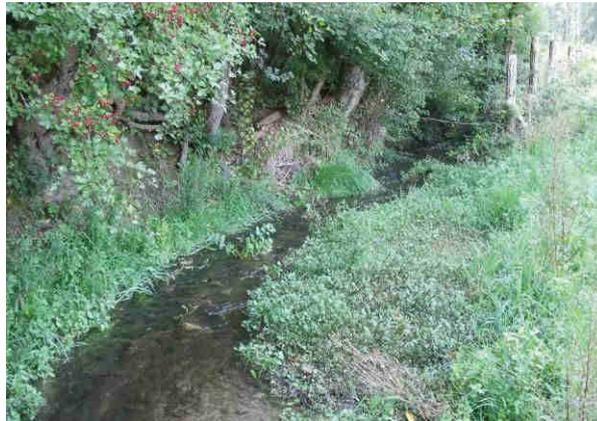
### **Tronçon P2**

Ce tronçon rejoint le viaduc de la voie ferrée où disparaît le Pannecul dans un ouvrage de canalisation.

Ce petit tronçon en milieu boisé retrouve une bonne qualité générale avec l'apparition de conditions éco-morphologiques biogènes : un lit attractif avec des fonds graveleux, des écoulements en partie diversifiés et une végétation rivulaire présente et connectée.

Ce tronçon présente un potentiel de fraie à signaler.

La hauteur de berges tend à s'atténuer légèrement tout en restant moyenne.

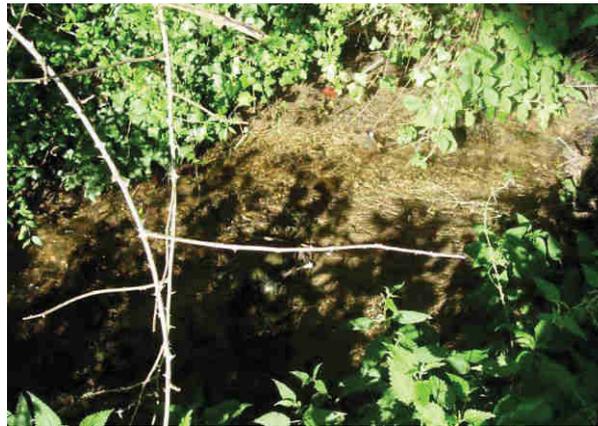
### **Tronçon P3**

Ce petit tronçon, de 210ml, prolonge le précédent avec une qualité générale bonne même si une légère dégradation est constatée en lien avec les pressions agricoles exercées.

Le lit du Pannecul est ici hétérogène avec des écoulements localement variés et des fonds marneux à graveleux. La végétation rivulaire n'est présente qu'en rive droite. Les hauteurs de berges restent importantes.

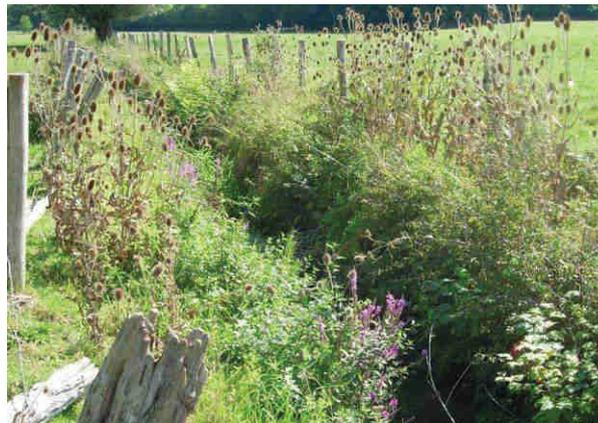
#### **Tronçon P4**

Ce tronçon, de 1380ml en zone de pâturage, subit les pressions agricoles (et notamment du bétail au travers de la déstabilisation des berges et de la contrainte de la végétation rivulaire) et par conséquent l'altération de la qualité physique.

Le lit est ici très homogènes et les fonds banalisés par les vases. Le déficit de ripisylve le maintien d'une légère attractivité. Enfin, la connectivité reste moyenne avec des berges de l'ordre de 1.2m de hauteur.

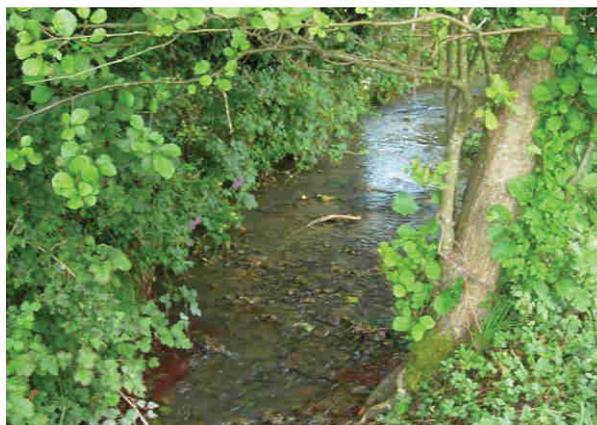
#### **Tronçon P5**

Ce tronçon intermédiaire retrouve une bonne qualité physique, lui conférant un potentiel certain d'accueil de frayères. Par reprise de pente, le lit retrouve des conditions hétérogènes de formes et d'écoulements, ainsi qu'une attractivité écologique grâce aux fonds rugueux et à la présence de végétation connectée continue. Cependant, la connectivité reste moyenne avec des profils et des hauteurs de berges importants en rive gauche (près de 1.5m de hauteur).

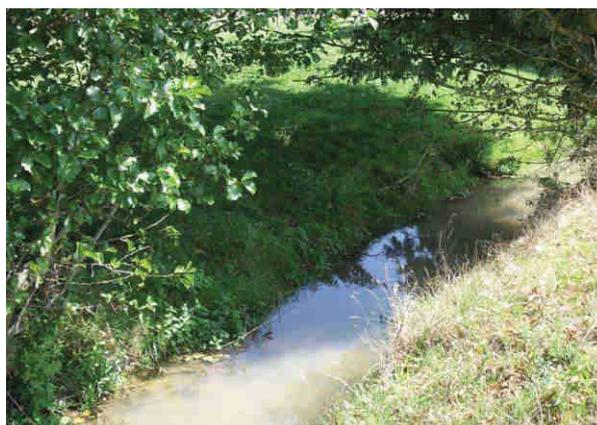
### Tronçon P6

Ce dernier tronçon rejoint la Bèze 620ml en aval.

Ce tronçon retrouve une qualité physique moyenne par une perte progressive d'hétérogénéité mais surtout d'attractivité écologique. Les fonds tendent à se banaliser avec un colmatage croissant. La ripisylve reste présente et connectée pour maintenir quelques conditions néanmoins attractives.

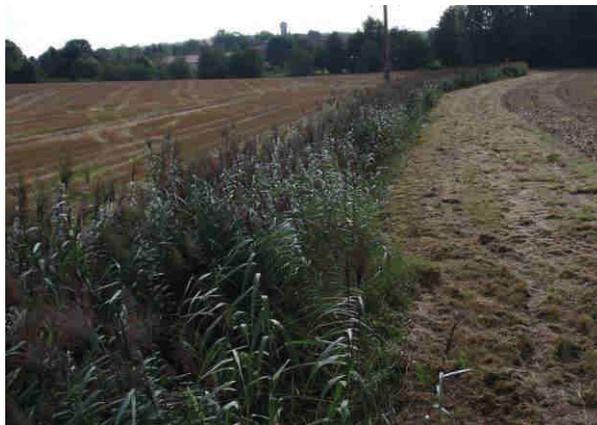
Il s'agit d'un fossé à gabarit déterminé, rectiligne, et fortement envahi par les hélrophytes.

Il présente un intérêt écologique fortement limité au regard de son fonctionnement totalement anthropisé.

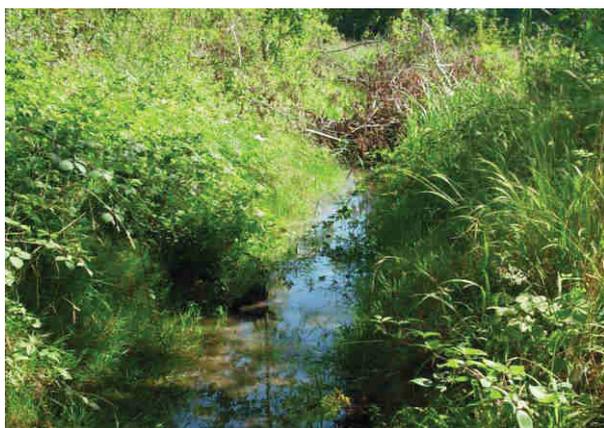
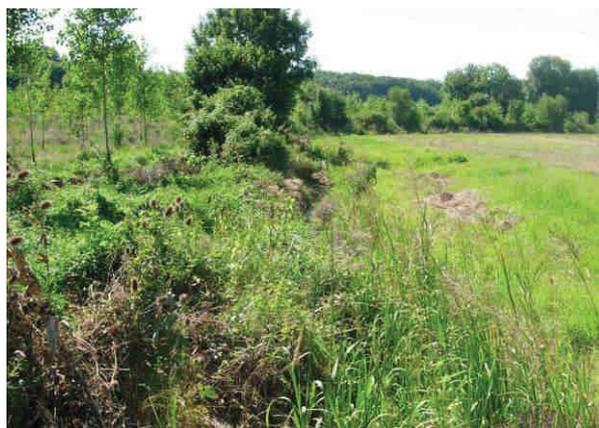
##### ❖ Le ruisseau La Venelle

Il s'agit d'un ruisseau peu sinueux à faible pente. Les écoulements sont globalement lenticques et la section homogène.

Les berges sont de hauteurs variables (1 à 1,5m sur l'aval) et souvent raides. Enfin, la végétation rivulaire est moyennement présente, favorisant un développement important d'hélophytes dans le lit mineur. La connectivité longitudinale semble bonne.

L'état écologique de ce ruisseau peut être qualifié de moyen, altéré par sa morphologie perturbée et le déficit de végétation rivulaire.

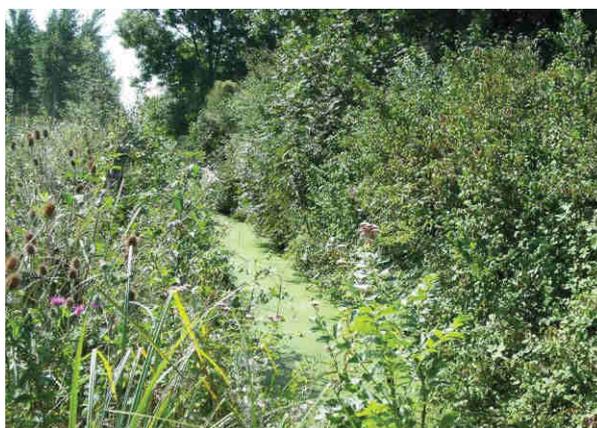
#### ❖ Le fossé latéral à la Bèze en aval de Bézouotte

Il s'agit d'un fossé rectiligne s'écoulant au milieu de peupleraies. Sa connectivité longitudinale semble préservée mais son intérêt écologique fortement limité.

Le fossé est totalement encombré par la végétation macrophytique et/ou aquatique (taux de recouvrement de 100%). Les pentes très faibles favorisent un écoulement lentique (voire quasi-nul). Ce fossé doit collecter des exutoires de drains des parcelles alentours.

Les fonds argileux complètement colmatés par les vases sont peu attractifs, et la ripisylve est peu présente.

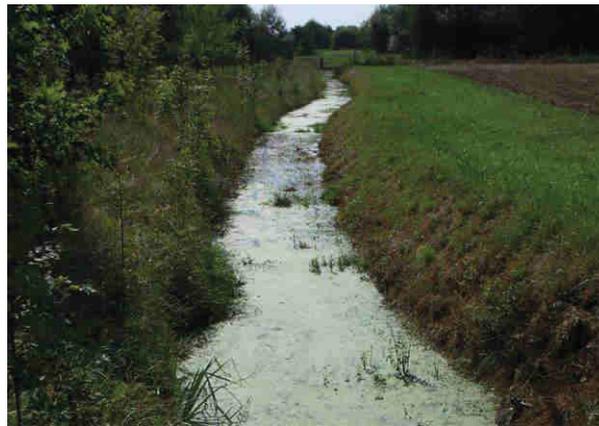
❖ Le ruisseau de la Ferme de la Borde

Ce ruisseau situé à Drambon, affluent rive gauche de la Bèze, présente un tracé rectiligne fortement aménagé en domaine privé. Là aussi, la tendance est aux écoulements lenticques dans une section trapézoïdale constante.

Les berges sont hautes (environ 1m) et raides, et accueillent peu de végétation rivulaires. Les hydrophytes explosent atteignant 100% de recouvrement. Sa connectivité longitudinale semble rompue par la présence de plans d'eau. Dans l'état actuel, ce ruisseau présente une qualité écologique faible.

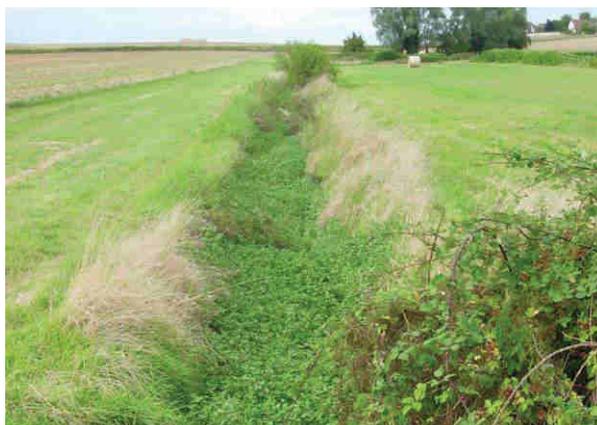
❖ Le ruisseau le Taniot

Son lit semble avoir été l'objet de curages et de recalibrages, lui conférant une section homogène trapézoïdale avec des berges raides et moyennement hautes. Les fonds sont à dominante argilo-vaseuse. La végétation rivulaire est peu présente, offrant des conditions favorables au développement d'hélophytes et d'hydrophytes.

Ce ruisseau de tête de bassin ne semble pas conforme aux attentes de ce type de ruisseau, et présente un état écologique fortement dégradé, à l'image de son confluent.
