# SYNDICAT INTERCOMMUNAL DU BASSIN VERSANT DE LA BEZE ET DE L'ALBANE

## RESTAURATION PHYSIQUE DES MILIEUX AQUATIQUES ET GESTION DES RISQUES D'INONDATION SUR LE BASSIN VERSANT DE LA BEZE

### PHASE 1 : ETAT DES LIEUX - DIAGNOSTIC

SEPTEMBRE 2010  
N° 4160520

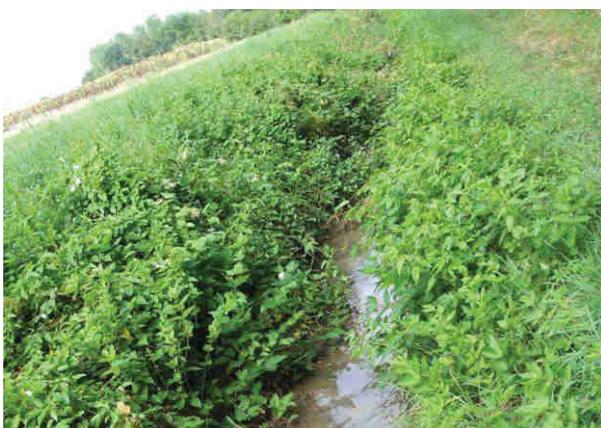
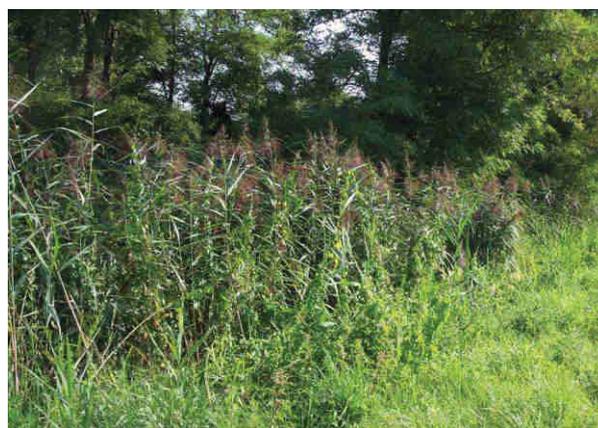
❖ Le ru de la fontaine à Magny-Saint-Médard

Il s'agit d'un petit ruisseau, affluent rive droite de l'Albane en aval de Magny-saint-Médard, globalement rectiligne.

Les fonds sont argileux et sujets au colmatage par l'apport vraisemblablement de drains. Les berges sont faiblement à moyennement hautes d'amont en aval. L'absence de ripisylve favorise les proliférations végétales dans le lit du ruisseau. Sa connectivité semble préservée, mais son état écologique actuel semble très médiocre.

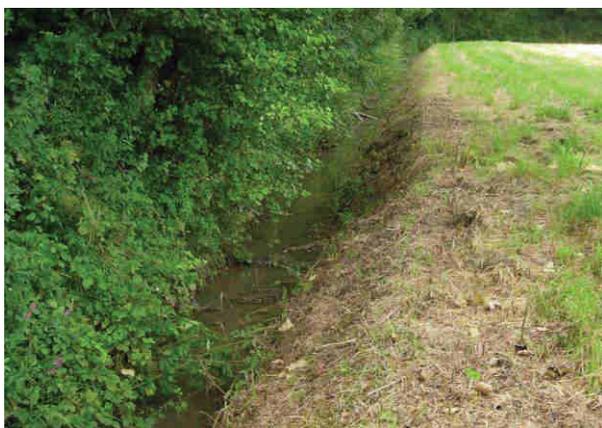
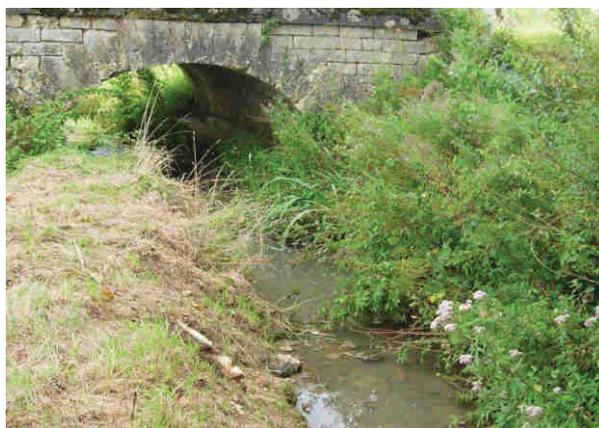
*Cours amont du ruisseau – hauteur de berges moyenne et absence de prolifération végétale*

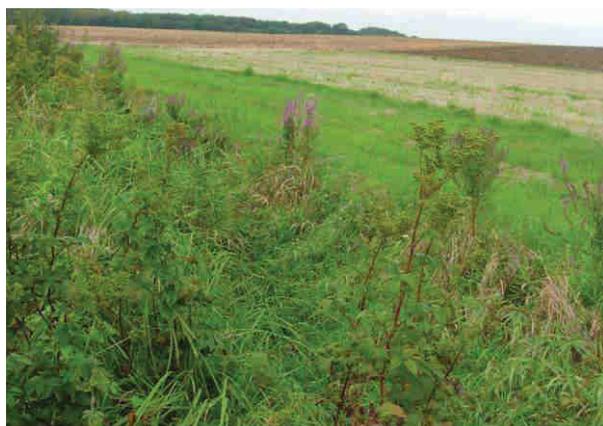
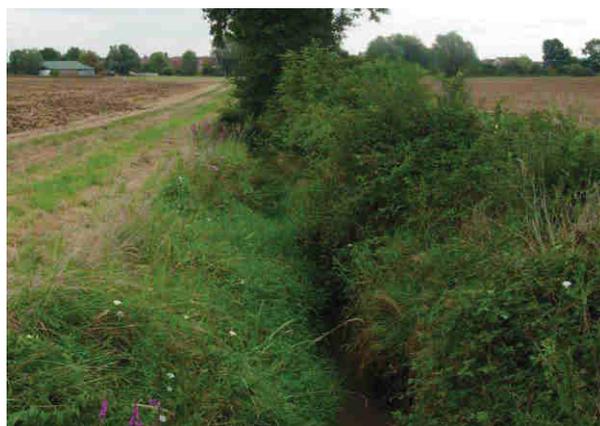
*Cours aval du ruisseau – fort encombrement végétal et hauteur de berges importante*

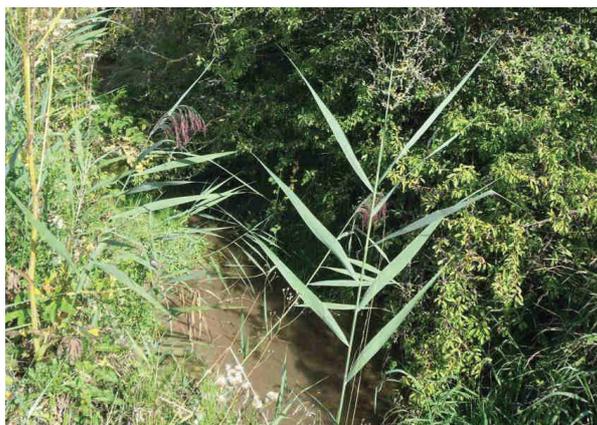
❖ Le ruisseau de la ferme de Magny

Cet affluent rive gauche de l'Albane à Trochères présente une morphologie variable d'amont en aval.

Dans sa partie amont, malgré des berges raides et hautes traduisant des pratiques de curages, ce ruisseau maintient un léger potentiel écologique non pleinement exprimé. La végétation arbustive et surtout macrophytique présente sur les berges limite l'encombrement du lit mineur et les phénomènes d'envasement.

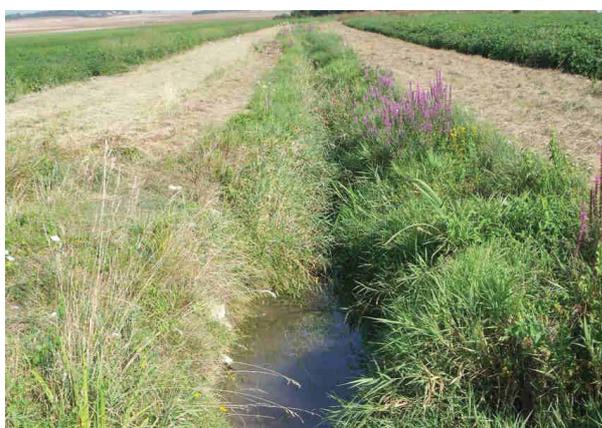
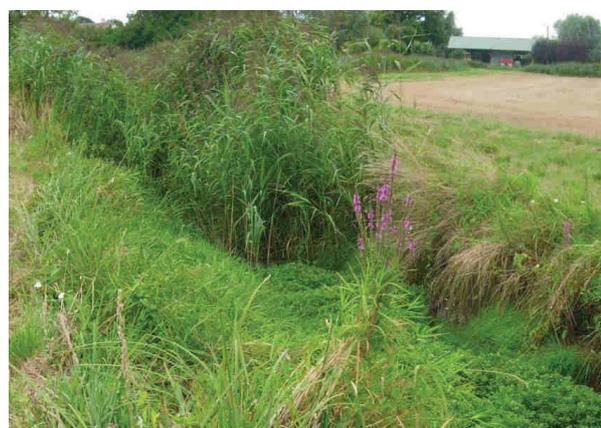
Dans sa partie aval, sa morphologie est profondément perturbée et le ruisseau présente un faciès de fossé agricole. Son tracé rectiligne et ses berges démesurées limitent son état écologique. De plus, l'absence drastique de ripisylve favorise les proliférations d'hélophytes dans le lit mineur, participant au phénomène d'envasement des fonds.

Actuellement, son état écologique est profondément perturbé mais un potentiel écologique peut être maintenu par des opérations de restauration adaptées.

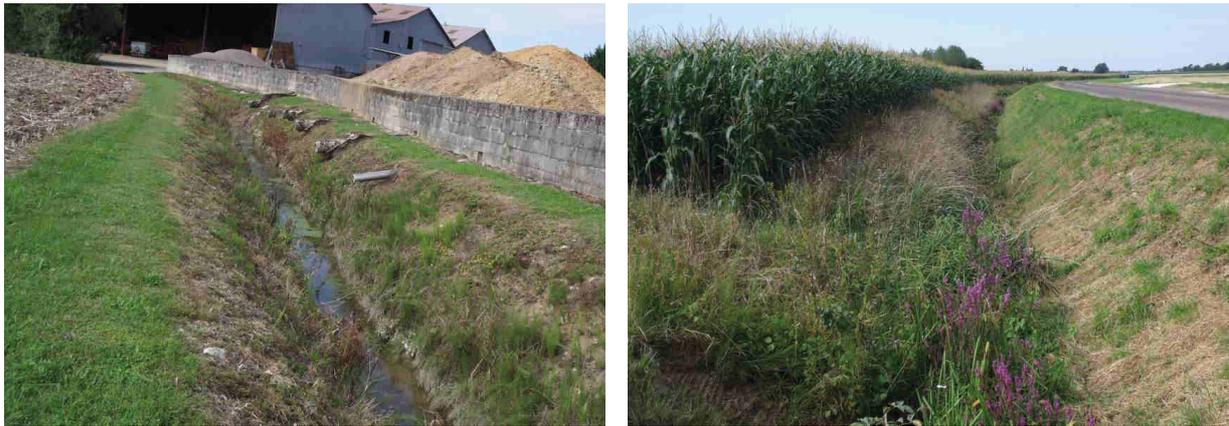
#### ❖ Le ruisseau de Mitreuil

Ce petit ruisseau de 1900ml, affluent rive droite de l'Albane en aval immédiat de Trochères, présente toutes les caractéristiques du fossé agricole recalibré.

Il affiche un tracé totalement rectiligne et une section trapézoïdale. Les berges sont nues et raides, soumises vraisemblablement à des broyages réguliers.

Ce ruisseau est par conséquent dans un état écologique très mauvais, présentant peu d'attractivité écologique et de potentialités biogènes.

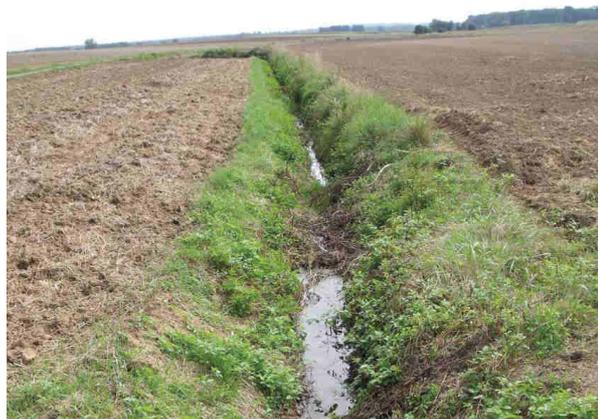
#### ❖ Le ruisseau le Grand Fossé

Ce ruisseau représente l'affluent principal rive droite de la l'Albane, avec un linéaire de 5150ml. Il s'écoule totalement en milieu ouvert agricole.

Il possède un tracé fortement linéaire tel un fossé agricole, comme l'indique son nom.

Dans sa partie amont, le lit mineur a une largeur moyenne 50cm et une section trapézoïdale avec des berges de près d'un mètre. L'absence généralisée de végétation rivulaire lui confère véritablement un faciès de fossé agricole, avec des potentialités écologiques fortement limitées.

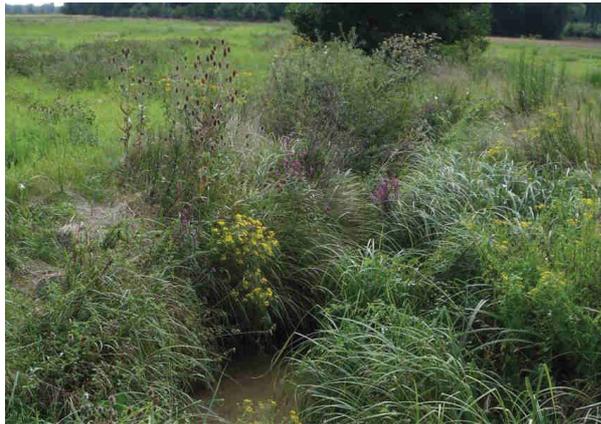
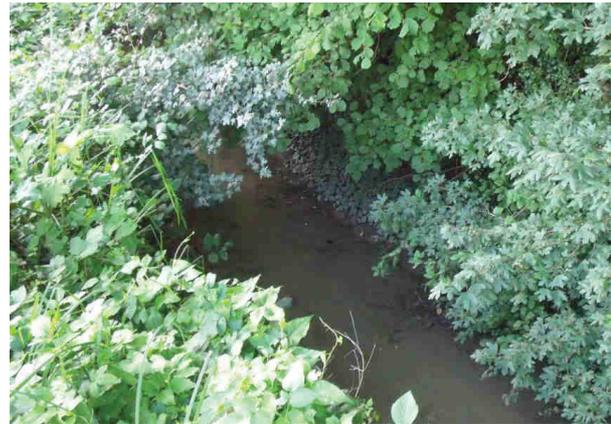
Dans son dernier quart aval, en lisière du « Bois de Pont Bourdin », sa morphologie change profondément. Son tracé semble avoir été déplacé puisque le ruisseau ne s'écoule plus en fond de vallée mais à flanc de versant pour rejoindre l'Albane. Le lit mineur s'élargit mais il conserve une section trapézoïdale et des berges toujours plus hautes (près de 2m).

En milieu ouvert, les hélophytes se développent en pied de berge et apporte une légère attractivité de part leur bonne connectivité. En lisière du bois, les boisements et leur ombrage maintiennent un lit dégagé. Les fonds restent vaseux et les écoulements uniformes.

A noter que la connectivité longitudinale du ruisseau Grand Fossé peut être ponctuellement perturbée par des ouvrages de franchissement (type busage) susceptibles d'être temporairement infranchissables.

Malgré les profondes perturbations morphologiques subies par le ruisseau, ce dernier conserve quelques potentialités écologiques en tant qu'annexe hydraulique de l'Albane, néanmoins contraint par les pressions agricoles bien présentes.

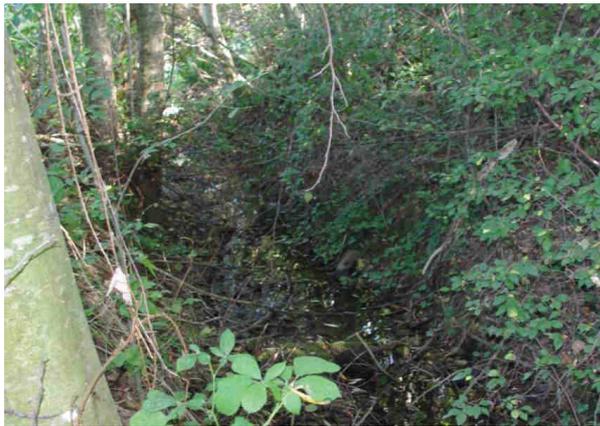
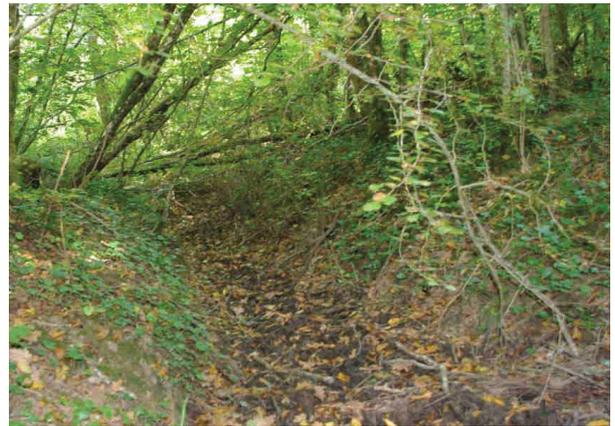
#### ❖ Le ruisseau des étangs Bouques et Maladière

Les fonds sont à dominante argilo-vaseuse mais des secteurs à fonds rugueux peuvent être rencontrés. Le couvert végétal inhérent au milieu boisé favorise le maintien d'un lit peu encombré par la végétation accueillant quelques abris piscicoles en lien avec les strates arborescentes rivulaire et leurs systèmes racinaires.

Ce ruisseau conserve un potentiel écologique certain mais en partie masqué par un fonctionnement hydraulique fortement artificialisé.

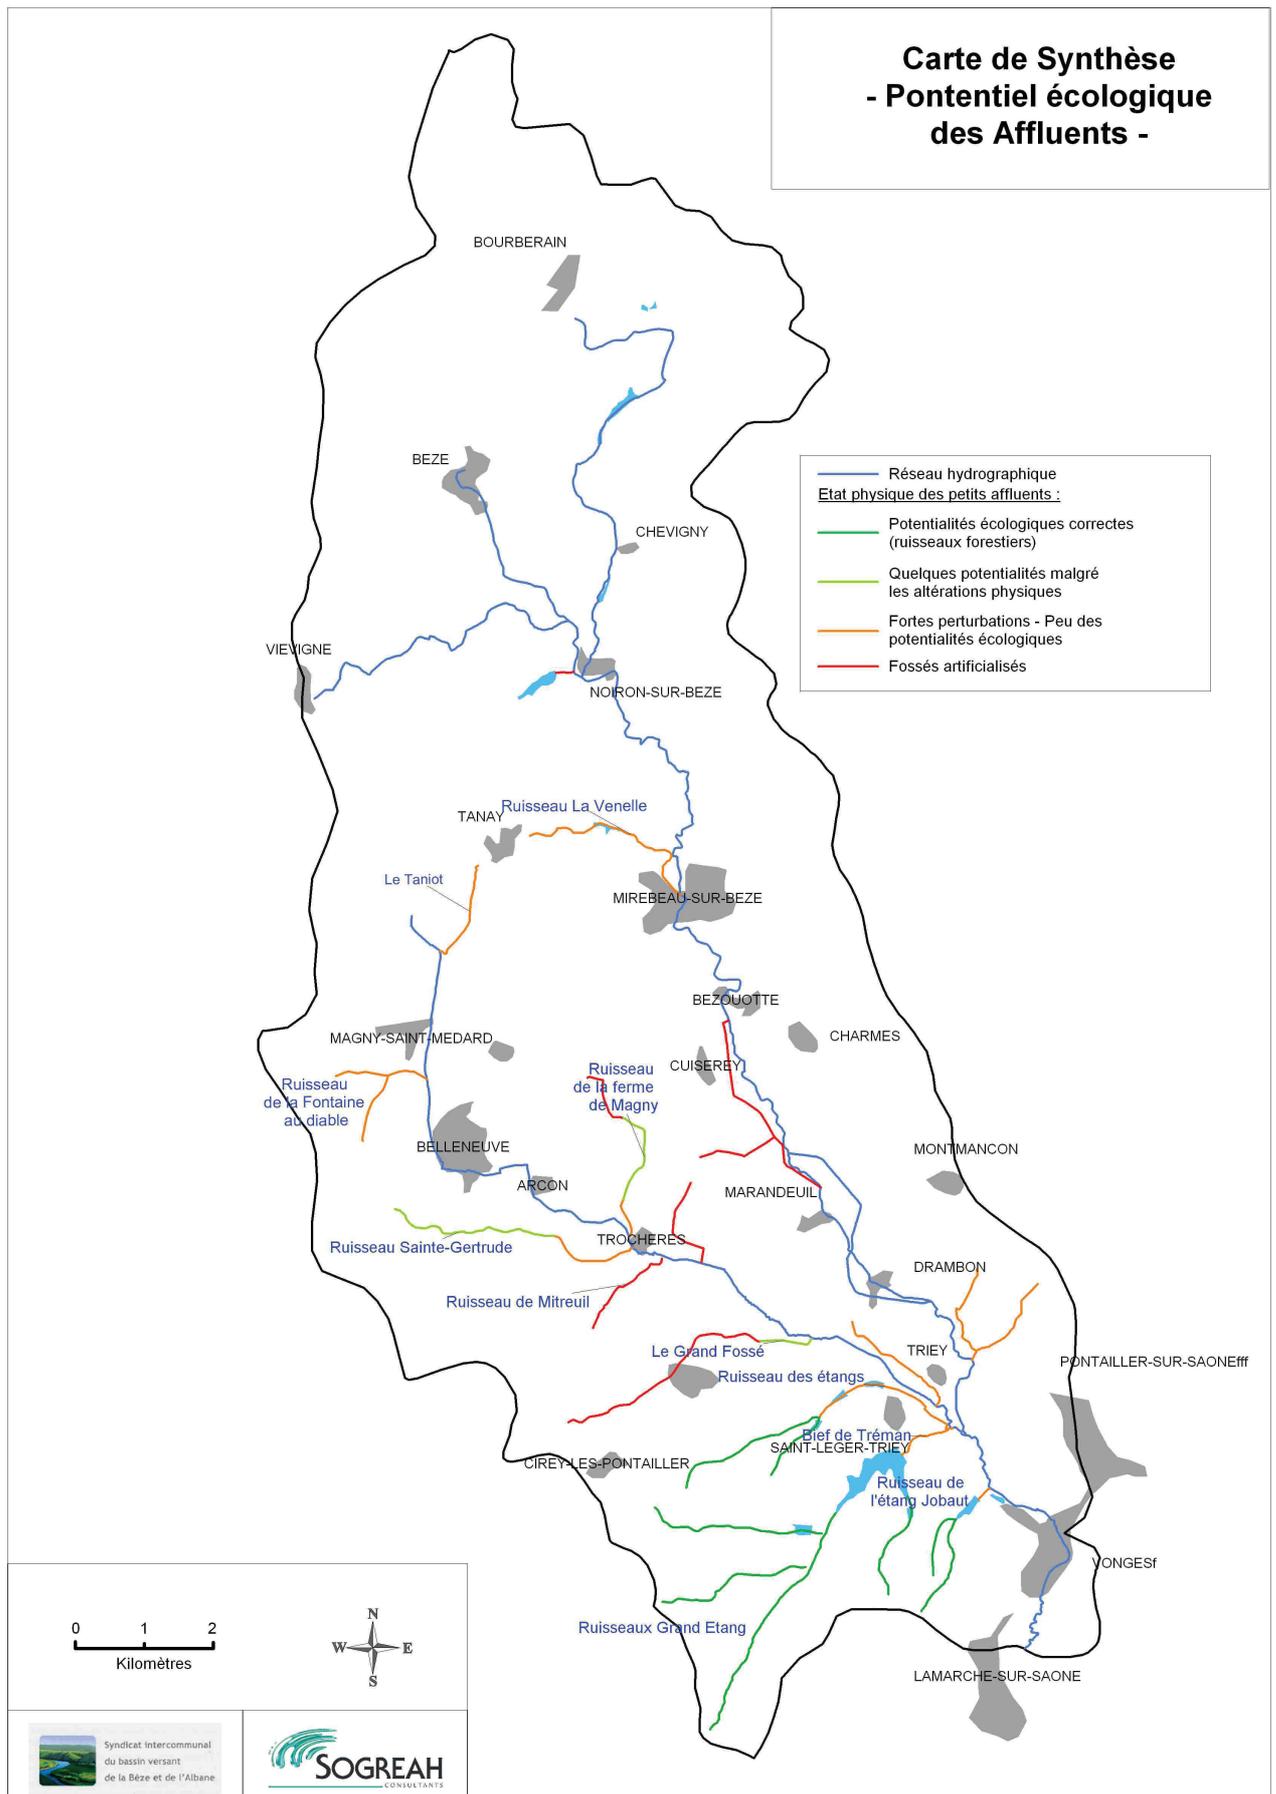
Figure 11 : Carte de synthèse de la qualité générale des petits affluents

Ce ruisseau de tête de bassin ne semble pas conforme aux attentes de ce type de ruisseau, et présente un état écologique fortement dégradé, à l'image de son confluent.

En aval des étangs (fossé des Lauchères), l'ouverture du milieu et l'apparition des cultures bouleversent le ruisseau et lui confère une morphologie profondément différente. La section tend à s'uniformiser et les berges à prendre en hauteur. La végétation rivulaire se raréfie jusqu'à disparaître totalement, favorisant la prolifération classique des héliophytes en lit mineur. L'état écologique tend par conséquent à se dégrader d'amont en aval.

1/ Les plantations qui pourront être associées à un retalutage des berges, afin de casser les hauteurs importantes et de permettre une interaction directe entre la ripisylve et le lit mineur. Ces plantations pourront dans un premier temps s'accompagner d'un faucardage appuyé des hélophytes envahissantes.

2/ Des opérations de remodelage du lit des ruisseaux dans le but de réduire le lit d'étiage souvent surélargit, ce qui permettra en complément des plantations de limiter l'envahissement par les hélophytes et les problèmes d'envasement du lit.

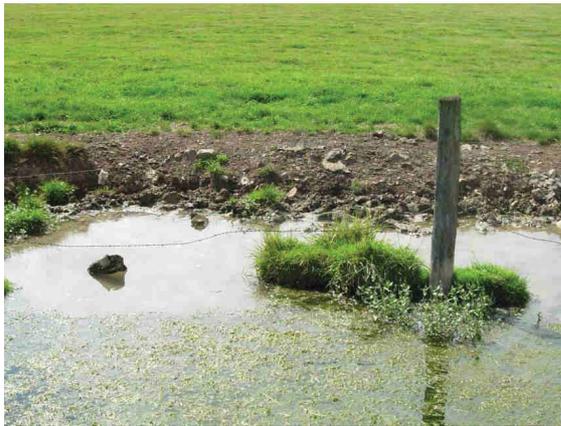
*Accès direct à la rivière (l'Albane en amont de Magny-Saint-Médard)*

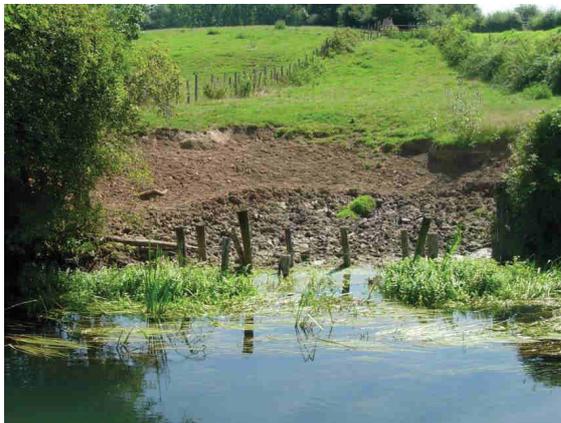
*Accès direct à la rivière (la Bèze en aval de Drambon)*

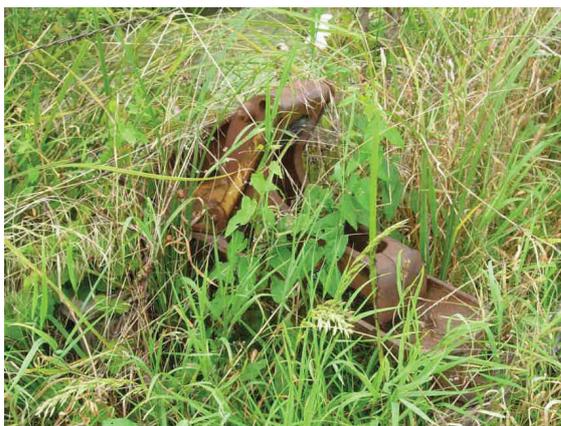
*Ancienne pompe « à museaux » sur l'Albane*
