SIVU DU LANGE  
ET DE L'OIGNIN

ÉTUDE DU FONCTIONNEMENT PHYSIQUE  
DES BASSINS VERSANTS  
DU LANGE ET DE L'OIGNIN  
PROPOSITIONS POUR UNE GESTION EQUILIBREE

N° 4830029 R1V5

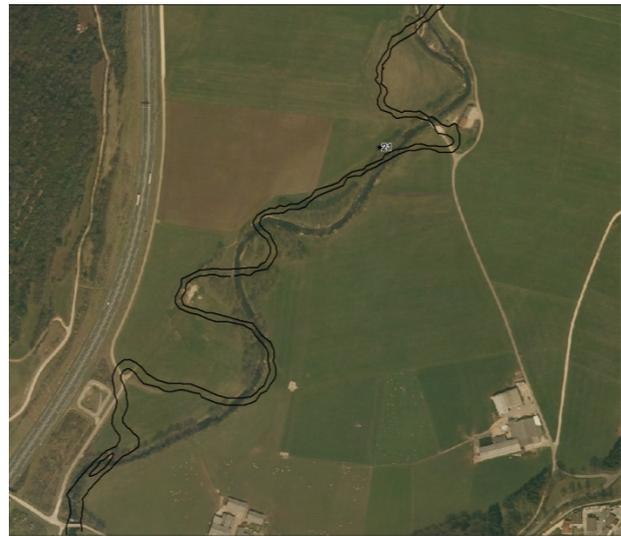
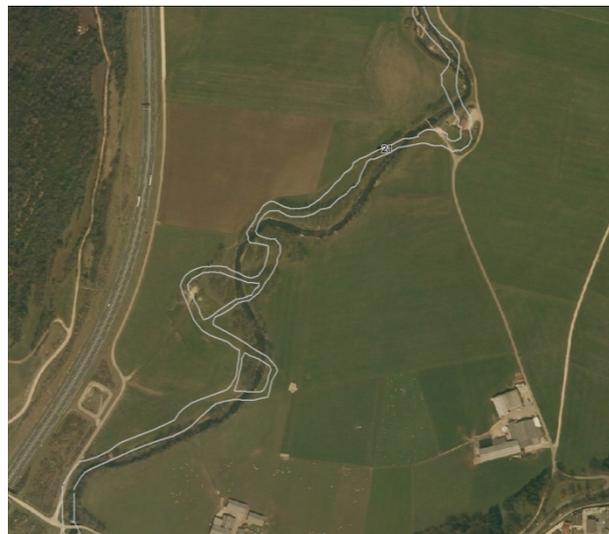
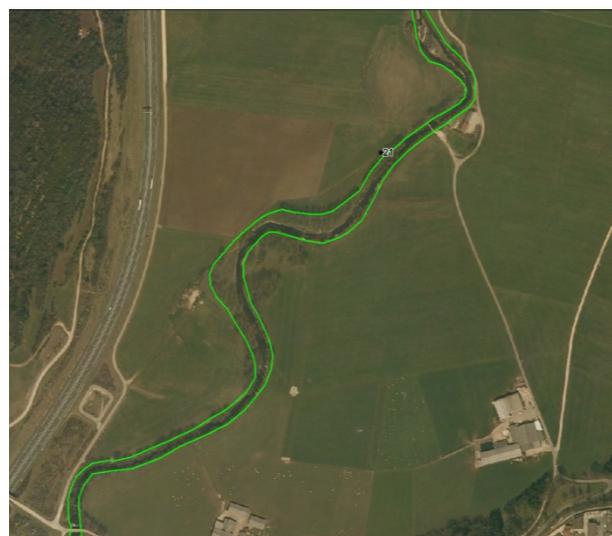
*Fig. 43. COMPARAISON DES TRACES DE L'OIGNIN (MOULIN MONTANGE) : SIMPLIFICATION PROGRESSIVE DU TRACE (RECTIFICATION)*

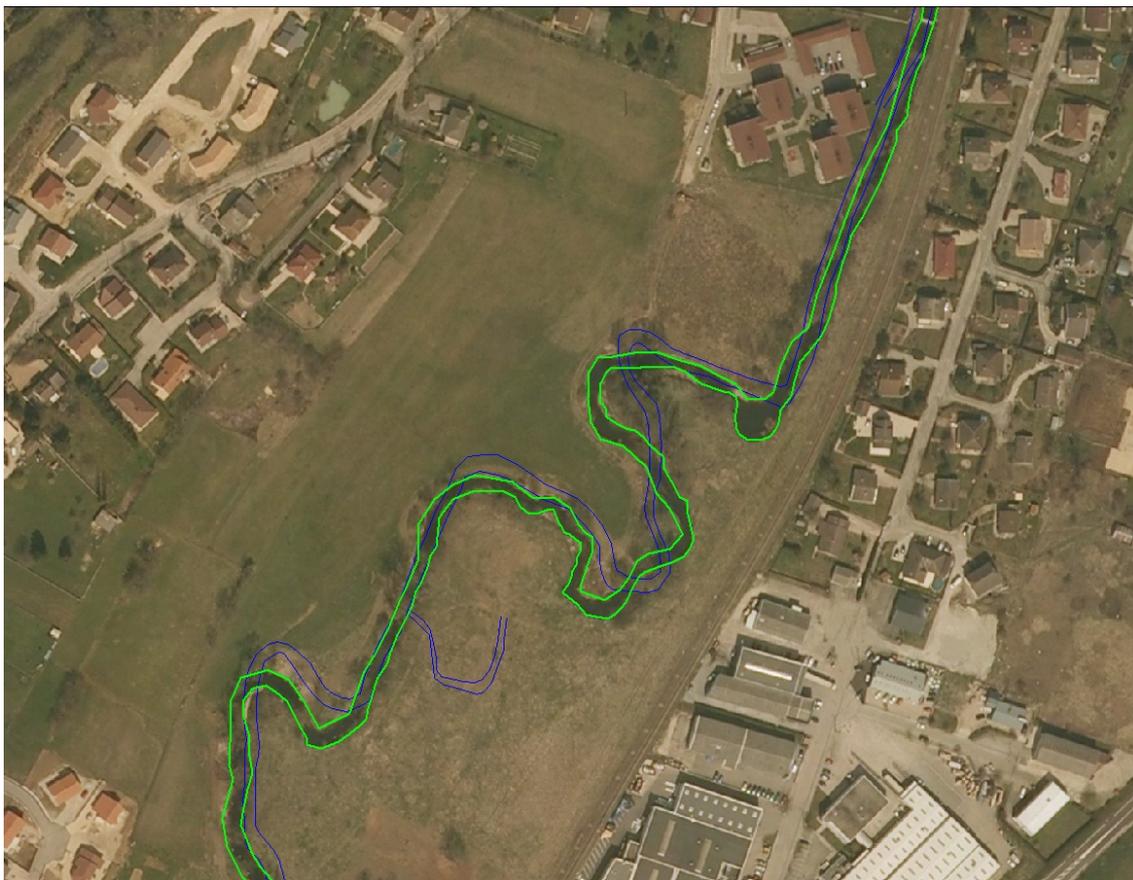
- relativement faible sur certains tronçons, à morphologie du type héritée (Lange), bien que l'on distingue cependant des translations de méandres ; à Martignat par exemple, sur un des derniers secteurs à méandres d'origine, on note une translation de 20 m en 170 ans, soit un ratio très faible de 0.10 m / an,
- et moyenne sur d'autres secteurs (Oignin) à plus forte activité sédimentaire, avec un ratio de quelques décimètres à quelques mètres par an (1 à 2 m / an),

Fig. 44. COMPARAISON DES TRACES DU LANGE (MARTIGNAT) – 1839 (EN BLEU) – 2010 (EN VERT) : TRANSLATION AVAL (20 ML) DU TRAIN DE MEANDRES

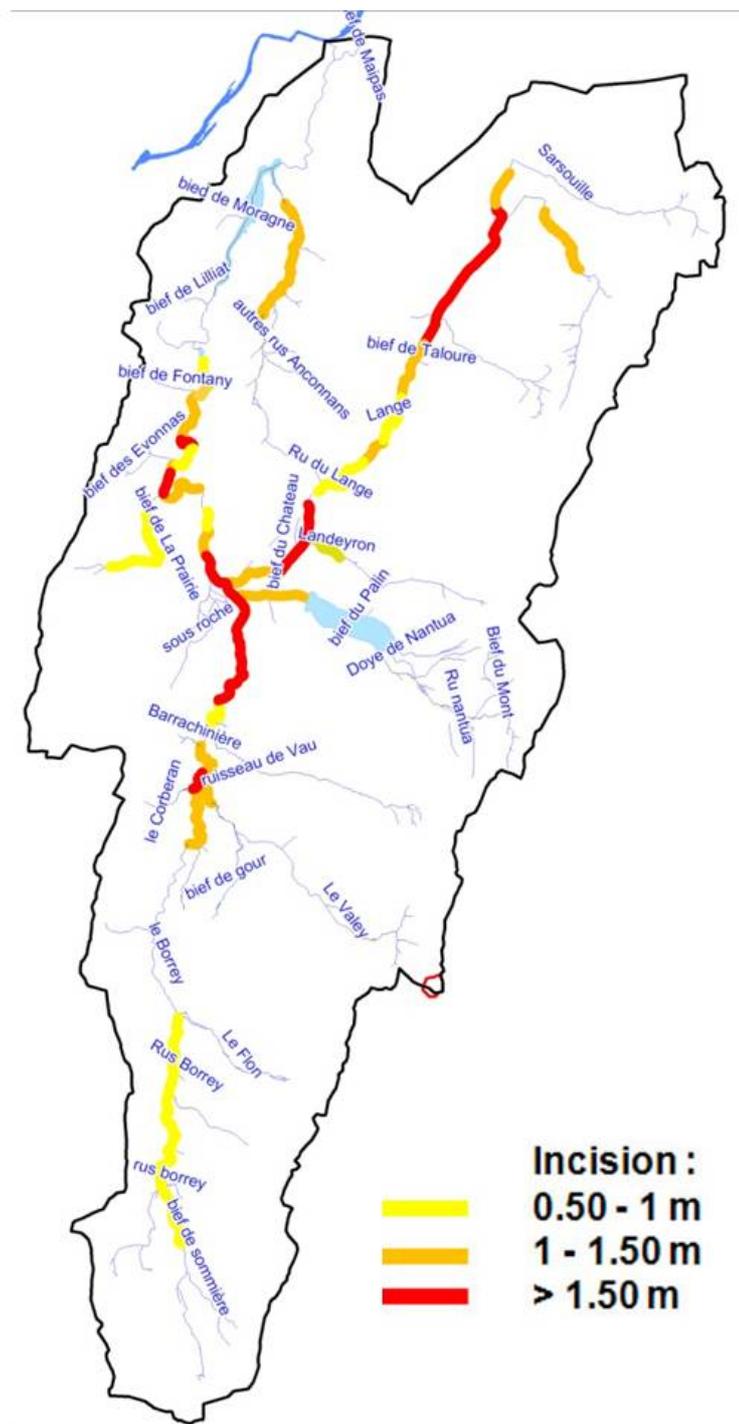
L'enfoncement du lit des cours d'eau est souvent une réponse à la simplification du tracé dont ils ont été l'objet. La carte suivante nous donne une idée de l'ampleur de ce phénomène d'incision à l'échelle du bassin Lange-Oignin. L'incision peut localement (cas des secteurs en rouge) correspondre à un abaissement du fond du lit de 3 m (cas de l'Oignin notamment entre Saint-Martin du Frêne et Béard).

Fig. 59. CARTE DU DEGRE D'INCISION DES COURS D'EAU DU BASSIN DE L'OIGNIN

Outre ses répercussions en terme d'instabilité de berges et de la ripisylve, d'affouillement d'ouvrages d'art ou de seuil de moulin, d'aggravation des niveaux de basses eaux ou des assecs, ce phénomène d'incision a des effets tout aussi destructurant sur les habitats aquatiques et avant tout sur les habitats piscicoles. C'est ce que nous montrent les résultats de

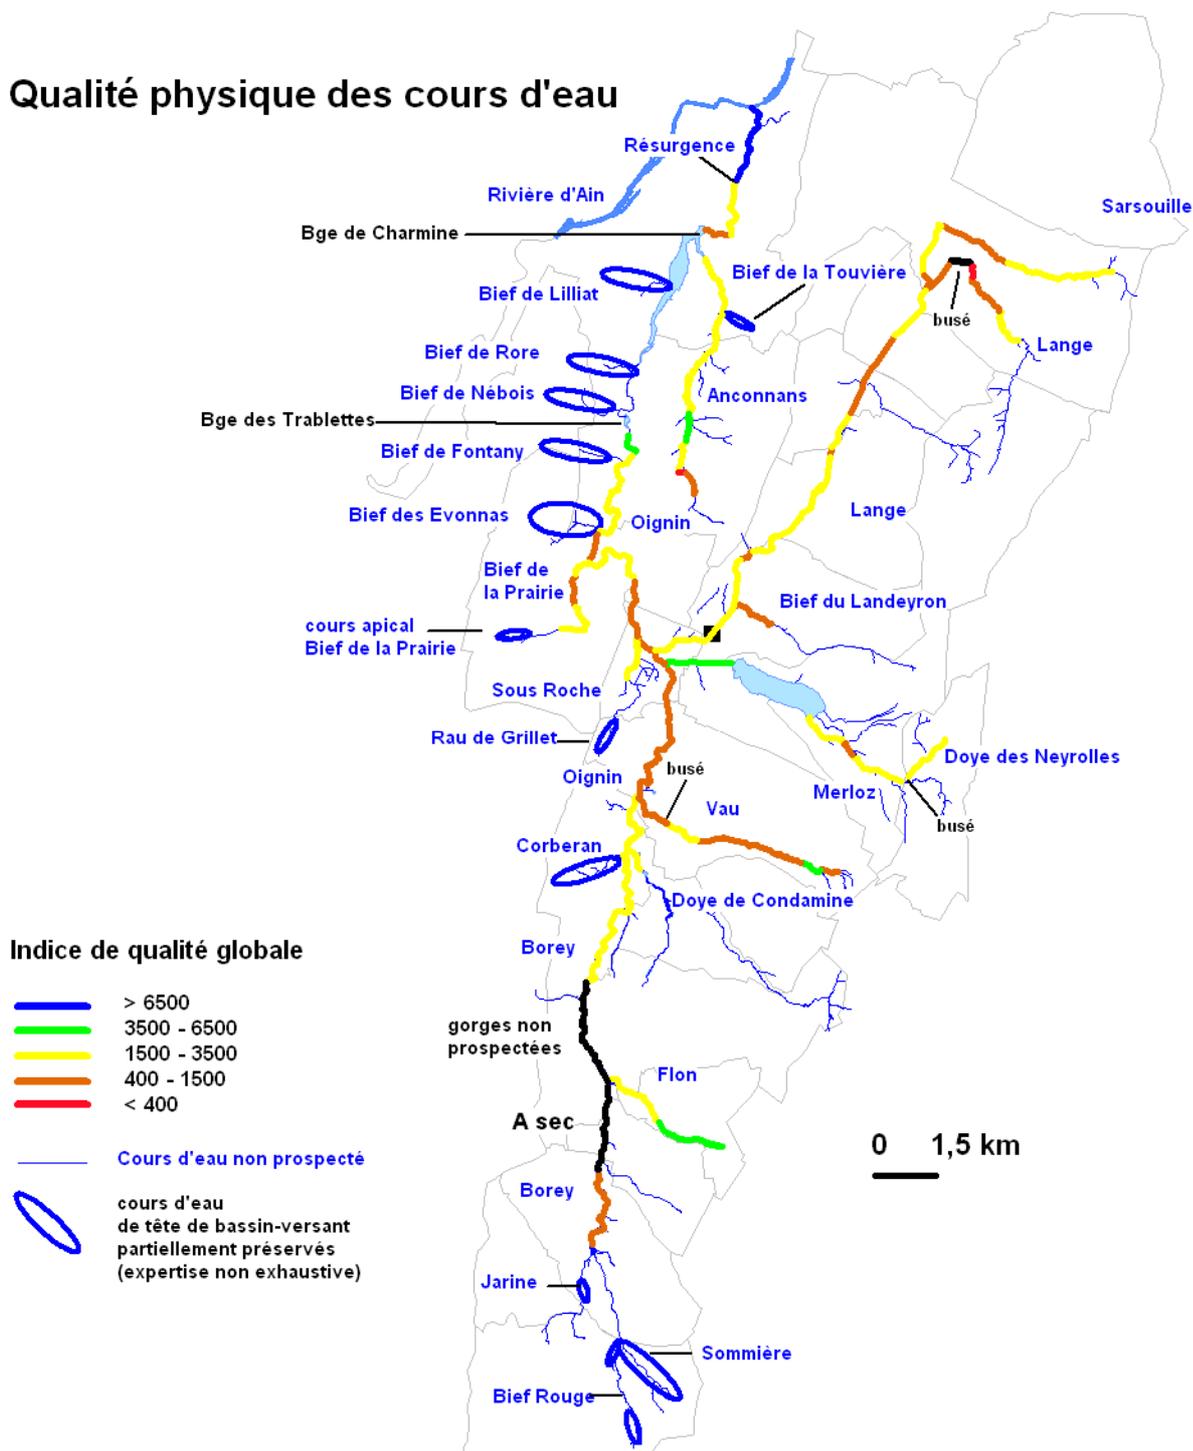
La situation dominante est un état physique qu'on pourrait qualifier de médiocre (jaune) à mauvais (orange).

Fig. 60. CARTE DE LA QUALITE PHYSIQUE DES COURS D'EAU DU BASSIN DE L'OIGNIN

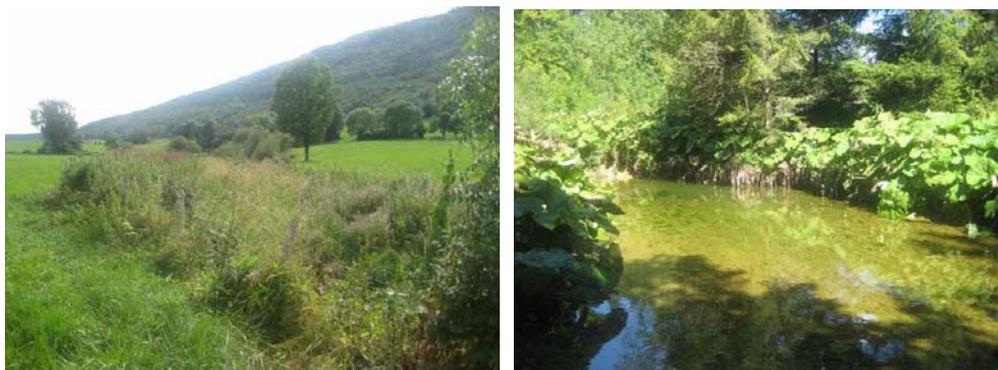
- Dès Izenave et jusqu'à l'aval des Gorges, le Borrey est confronté à de très faibles débits d'étiage qui s'écoulent la plupart du temps dans un lit surdimensionné (travaux de rectification) qui n'est plus en mesure d'assurer un écoulement diversifié. L'attractivité est très faible.

**Fig. 61. A L'AVAL D'IZENAVE LE BORREY A DEJA SUBI DE LOURDS TRAVAUX DE RECTIFICATION DU LIT (PHOTO DE GAUCHE). LA COUPE DE RESINEUX A PERMIS LE RETOURS D'UNE VEGETATION PLUS VARIEE (PHOTO DE DROITE) MAIS L'ENFONCEMENT DU LIT DEMEURE LE FACTEUR LIMITANT**

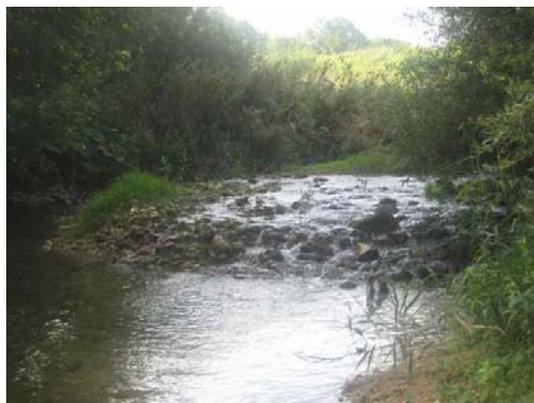
**Fig. 62. L'EROSION DU LIT DU BORREY EST TOUJOURS TRES ACTIVE (ICI DANS LE COURS AVAL)**

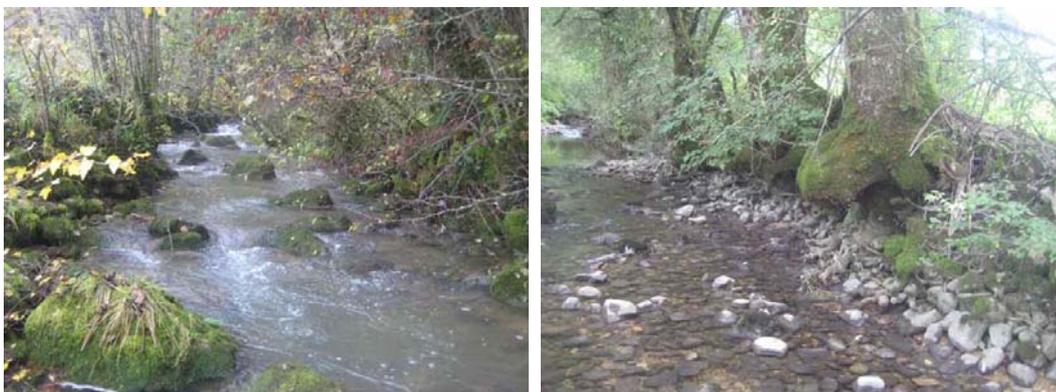
Le **Flon** en amont d'Outriaz bénéficie d'une qualité physique intéressante (une des meilleurs du bassin de l'Oignin) même si elle n'est pas optimale en raison de l'existence de pressions morphologiques (moulins anciens, plantation de résineux, piétinement du bétail) qui localement peuvent avoir des effets destructurant sur le gabarit (sur-largeur, incision faible à moyenne) et qui contribuent sans doute à réduire l'attractivité des berges et des blocs.

**Fig. 63. MALGRE L'EXISTENCE DE PRESSIONS (BETAIL, MOULINS,...) LE COURS AMONT DU FLON (PHOTO DE GAUCHE) OFFRE ENCORE UN MILIEU PRESERVE PAR RAPPORT A L'AVAL BEAUCOUP PLUS MARQUE PAR LES AMENAGEMENTS ANCIENS DU LIT (PHOTO DE DROITE : RIPISYLVE ENTIEREMENT DECONNECTEE).**

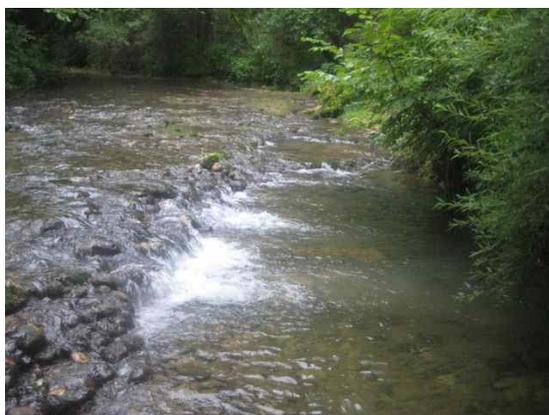
**La Doye de Condamine**, issue de la confluence du Bief du Valey et du Bief de Gour, se caractérise par un enfoncement généralisé qui peut dépasser 2 m, ce qui est une valeur considérable compte tenu de la faible taille du bassin-versant. L'érosion du lit est visible à de nombreux endroits sous la forme de chutes abruptes taillées dans les galets soudés les uns aux autres par des incrustations calcaires (phénomène d'encroûtement des fonds favorisé par la diminution du charriage suite à l'incision). Le caractère soutenu du débit apporte un peu de diversité d'écoulements mais cela ne parvient pas à compenser l'absence de connectivité et la faible attractivité du substrat.

**Fig. 64. FRONT D'INCISION DANS LA DOYE DE CONDAMINE TEMOIN DE L'EROSION ACTUELLE DU LIT**

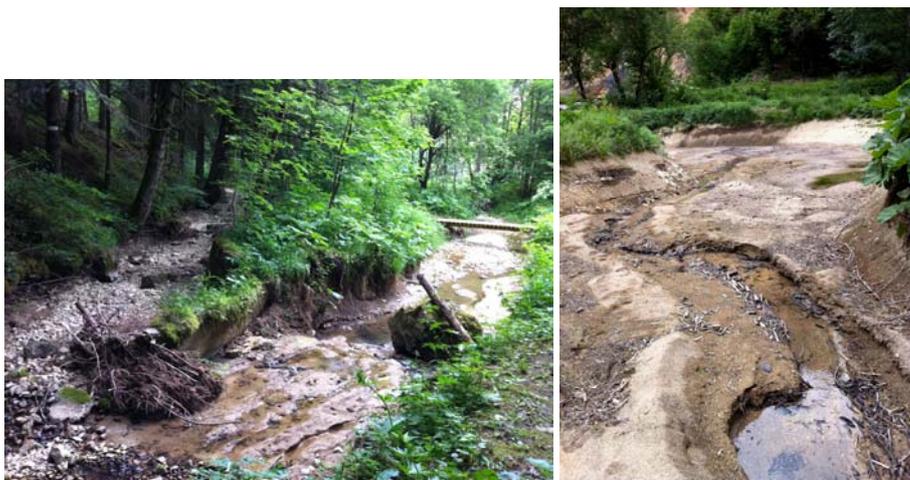
A cet endroit et sur un peu plus de 1 km, le ruisseau coule pour l'essentiel dans une plantation de résineux. Le lit a été aménagé de longue date semble-t-il. Il a été repoussé rive gauche au pied du versant où il se trouve presque tout le long en position perchée. Plus récemment, juste à l'amont des gorges où il s'assèche, des étangs à vocation paysagère ont été créés par l'ONF dans le fond de vallée. Ils sont alimentés à partir du lit perché qui a été détourné et leur niveau est maintenu par un seuil infranchissable créé à l'aval sous le Pont de la Planche.

*Fig. 65. DERIVATION DU LIT PERCHE DU BIEF DU VALLEY (A GAUCHE) VERS LES ETANGS ONF (A DROITE))*

La qualité physique du ruisseau est très dégradée. Sa dynamique actuelle d'érosion régressive, liées aux aménagements anciens puis réactivées suite au détournement du lit perché dans les étangs, correspond à un milieu inhospitalier pour la truite fario qui est probablement la seule espèce de poisson à coloniser le secteur. Le ruisseau contient encore un peu de matériaux charriés où il façonne quelques frayères et quelques abris. Mais à terme ils disparaîtront avec l'enfoncement du lit. Les bancs calcaires, qui affleurent déjà en maintes endroits, montrent que la couche de matériaux mobilisables est de faible épaisseur. Son altération favorise sans doute la perte d'une partie du débit lors des basses eaux et/ou pourrait provoquer son assèchement (lit asséché sur dalles rocheuses là où ils ont totalement disparu et lit alimenté de part et d'autres dans les secteurs encore pourvus de galets et graviers : observations faites à l'occasion d'une visite de terrain le 30 mai 2011 en période de sécheresse).

La solution optimale pour le ruisseau passe par la reconstitution d'un lit en fond de vallée ce qui ne peut se faire sans la remise en cause de l'existence de la plantation de résineux et des étangs.

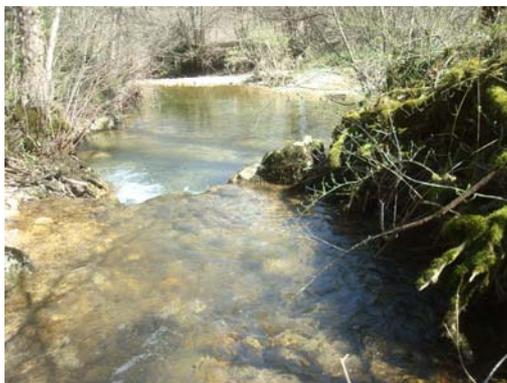
*Fig. 67. CHUTE DIFFICILEMENT FRANCHISSABLE A LA CONFLUENCE SUITE A L'ENFONCEMENT DU BORREY*

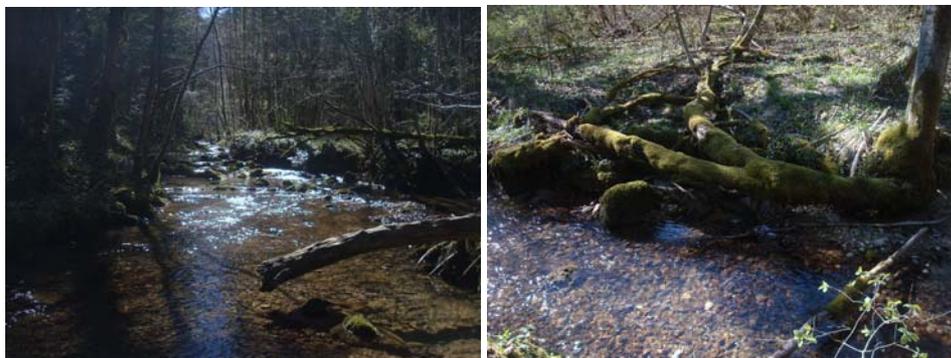
Il tient une place particulière dans le sens où il constitue le dernier site majeur pour le recrutement de la truite fario de cette partie du bassin de l'Oignin. Il offre un potentiel à forte valeur écologique, non-pas uniquement en terme d'habitat, mais aussi par l'absence de contrainte forte sur la qualité de l'eau et le fond de vallée. Malgré tout, les pressions morphologiques existent et constituent une menace à terme (lit perché, enrésinement, seuil, incision) si des actions de restauration et de sensibilisation (activité forestière) ne sont pas entreprises.

*Fig. 68. LIT DEPLACÉ EN PIED DE VERSANT ET MERLON LE LONG D'UNE PLANTATION DE RESINEUX (PHOTO DE GAUCHE), FRAYÈRE A TRUIE FARIO MENACÉE PAR L'ÉROSION REGRESSIVE (RACINE HORS D'EAU LIÉE A L'ENFONCEMENT DU LIT)*

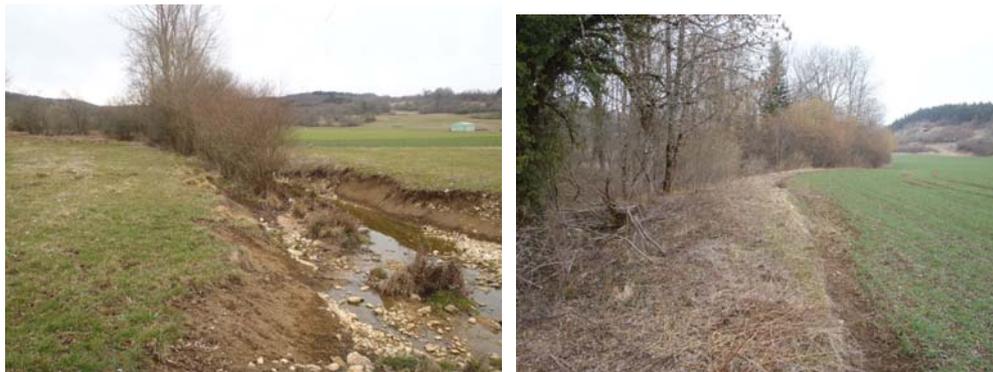
*Fig. 72. A GAUCHE, PIETINEMENT DU BETAIL DANS LA SOMMIERE A L'AMONT PROCHE D'IZENAVE, A DROITE PPRESSION AGRICOLE LE LONG DU RU DE ROUGE BIEF (COURS MOYEN)*

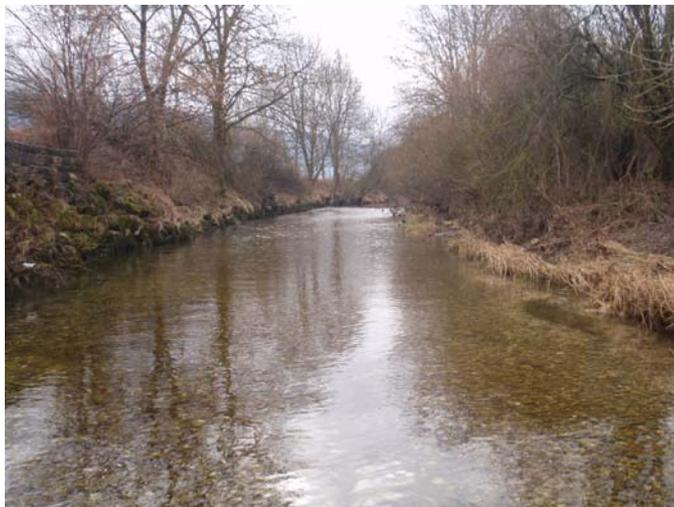
De façon générale, dans le secteur de l'Oignin « incisé » l'enfoncement et le sur élargissement du lit sont tels que les écoulements se sont fortement uniformisés (forte régularité des profils en long et en travers). Les zones d'affouillement (mouille des méandres en particulier) qui servent de refuges au poisson ont disparu au profit de longs secteurs rectilignes, plus ou moins rapides, peu profonds et sans abris.

*Fig. 74. L'ENFONCEMENT DU LIT CONDUIT A TERME A LA DISPARITION COMPLETE DES ABRIS POUR LE POISSON (ICI L'OIGNIN A L'AMONT DE BRION S'EST ENFONCE DE + DE 2 M)*

La restauration d'une qualité physique conforme au potentiel écologique de l'Oignin « incisé » passe par le blocage de l'érosion du lit et le retour à un gabarit de ce même lit sensiblement réduit. Suivant les contextes locaux (intensité des dégradations, occupation du sol à proximité et dans le lit majeur) différentes solutions peuvent s'envisager (phase 2).

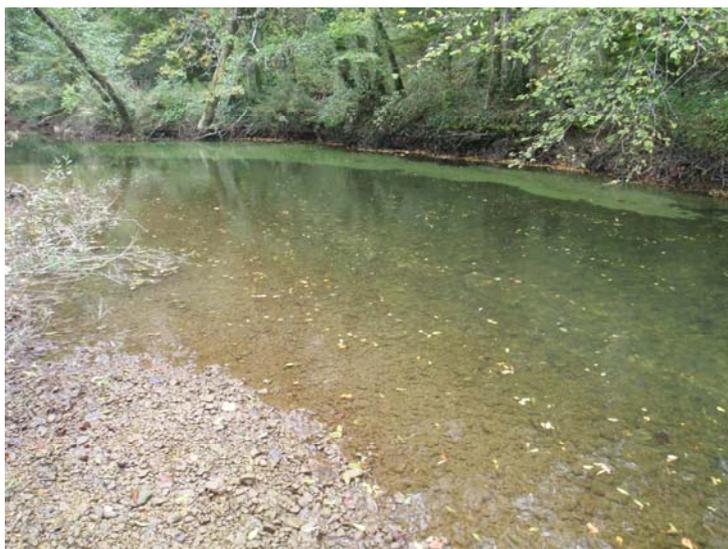
La simplification des écoulements va aussi dans le sens d'une homogénéisation des fonds pouvant aller jusqu'à la disparition complète des matériaux de charriage (galets, graviers) laissant apparaître le substratum marneux qui était recouvert en permanence sous plusieurs mètres d'alluvions.

Les alluvions ont subi un tri important sous l'effet de l'incision qui s'effectue au détriment des éléments les plus fins (pavage), dont les graviers et petits galets, substrats favorables à la reproduction de la truite fario et de l'ombre commun.

*Fig. 75. BANC MARNEUX (AU FOND SUR LA PHOTO) DEGAGE PAR LES CRUES AN FUR ET A MESURE QUE LA RIVIERE S'ENFONCE DANS SON LIT (L'OIGNIN A L'AMONT D'IZERNORE)*

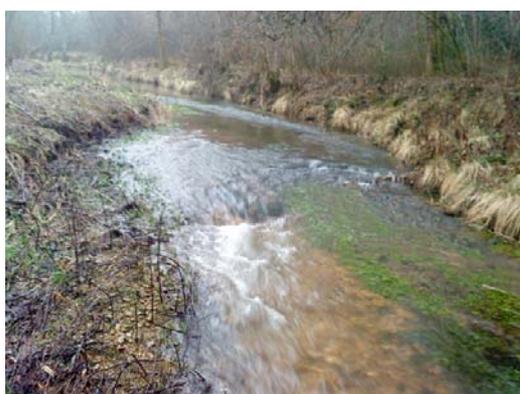
**Fig. 84. RAU DE SOUS-ROCHE DANS UN ANCIEN MEANDRE DE L'OIGNIN : VU D'UN FRONT D'INCISION CREE SUITE A L'ENFONCEMENT DU LIT DE L'OIGNIN). LE LIT, CONSTITUE DE GALETS TRES FACILEMENT MOBILISABLE PAR L'EROSION, EST ENCORE SUSCEPTIBLE DE S'ENFONCER SI AUCUN AMENAGEMENT N'EST FAIT.**

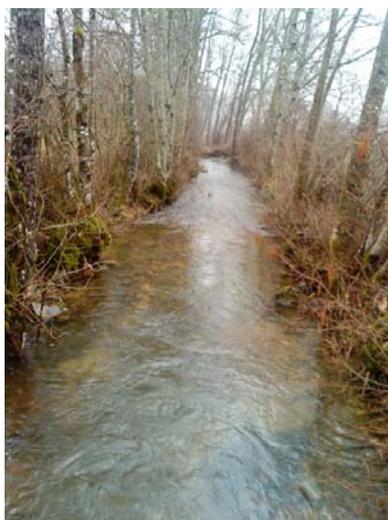
**Fig. 85. RAU DE SOUS-ROCHE MARQUE PAR DES RECTIFICATIONS ANCIENNES DU LIT**

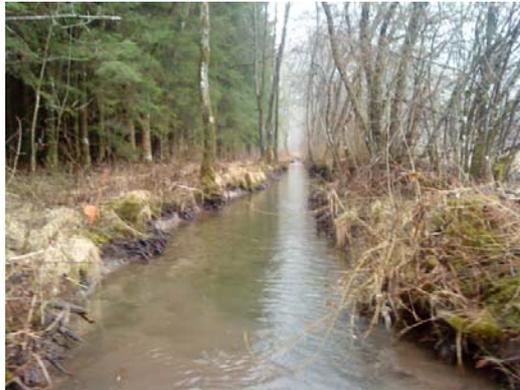
*Fig. 87. RAU DE LA CLAIRE CONSERVANT LES TRACES DE RECALIBRAGES ANCIENS*

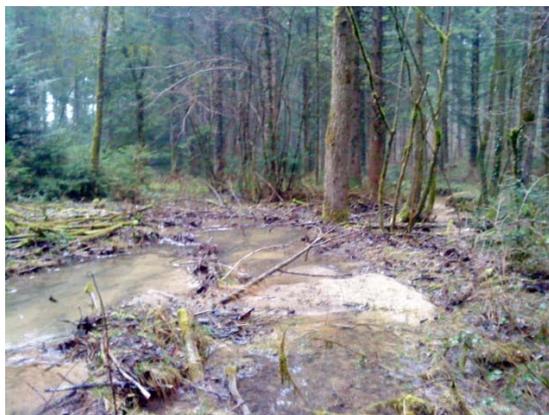
*Fig. 88. COURS AMONT DU RUISSEAU DE GRILLET PLANTATION RESINEUX*

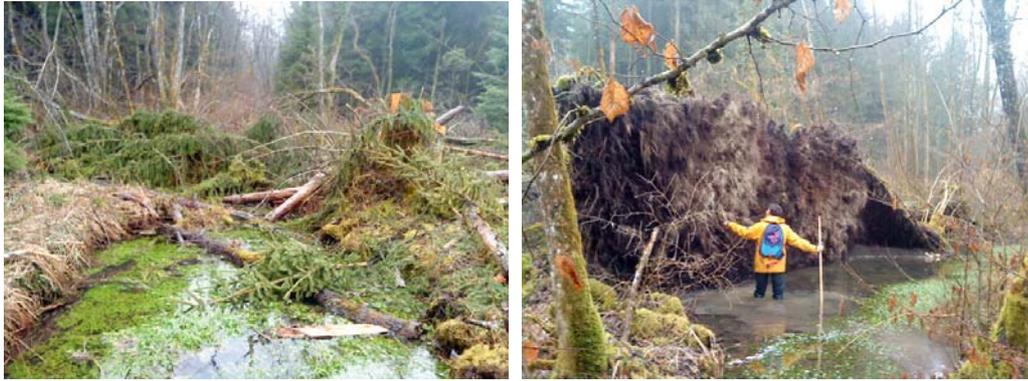
*Fig. 89. IMPACT DE COUPES A BLANC D'UNE PLANTATION DE RESINEUX LE LONG DU RAU DE LA LECHE (COURS SUP DU RAU DE SOUS-ROCHE)*

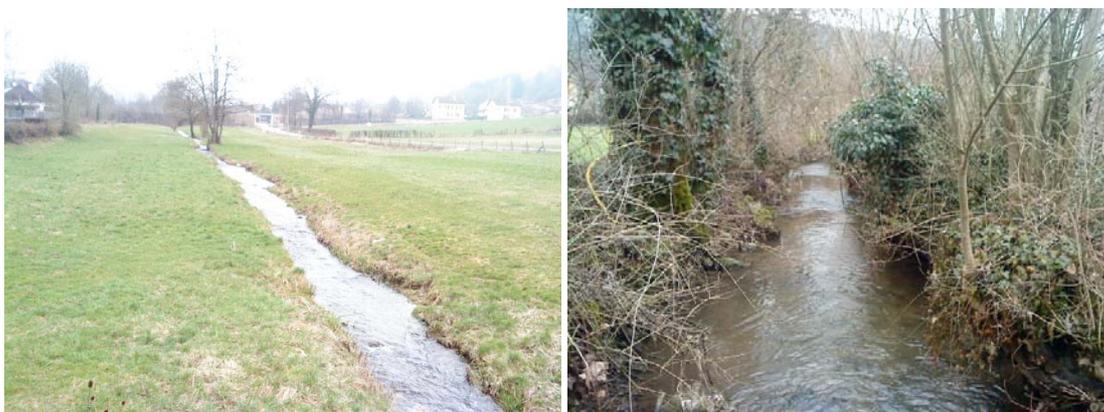
*Fig. 91. L'EROSION REGRESSIVE EST CONTENU PAR LE RADIER DU PONT DE LA RD 979 A L'AVAL PHOTO DE DROITE LIT RECTILIGNE CONTENU ENTRE DES MURETS ET OU DES MERLONS*

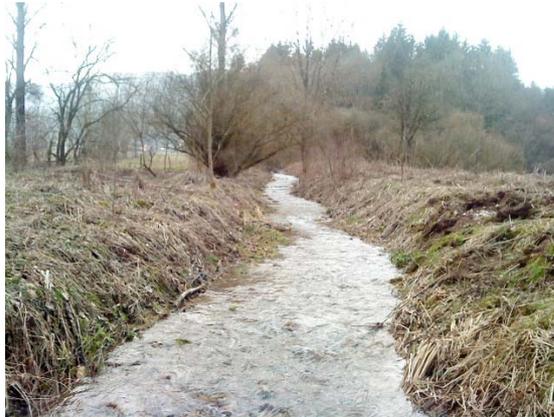
*Fig. 92. SECTION RECALIBRE DU BIEF DE LA PRAIRIE ENTRE VOLOGNAT ET NURIEUX-VOLOGNAT*

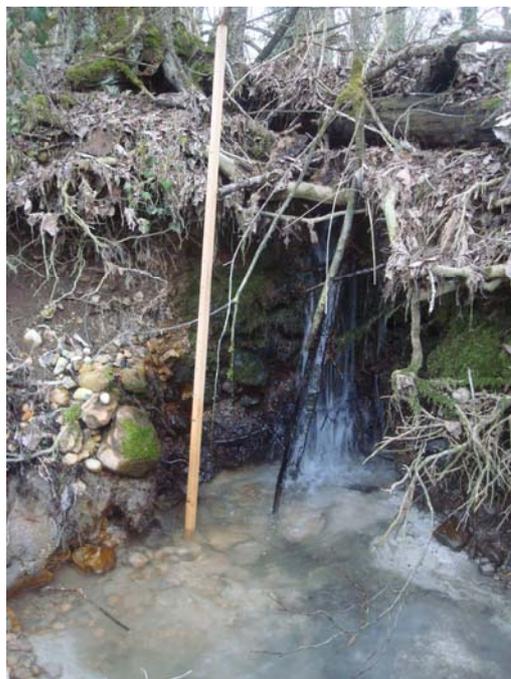
- Cette évolution de l'incision est à l'origine d'un problème hydraulique à l'aval immédiat de Bussy. La rivière tente de retrouver son lit naturel à partir d'un bief perché à l'abandon depuis longtemps. Elle érode sur son passage les terres agricoles (pâtures) et à l'aval provoque l'exhaussement du cours d'eau (qui reçoit les matériaux érodés auxquels s'ajoutent ceux du charriage naturel important dans ce haut bassin : voir photo ci-après). Il ne peut y avoir de solutions satisfaisantes à la fois au plan hydraulique, géomorphologique et écologique sans un minimum de remise en cause de l'occupation du sol actuel dans l'ancien fond de vallée du ruisseau (terres agricoles, étang en aval de la RD 85). L'aménagement qui consisterait à remettre en état de fonctionnement l'ancien lit perché (long d'environ 750 m) ne va pas dans le sens d'un règlement global du problème et pose la question de l'entretien de ce bief et de la gestion des matériaux qui s'y déposent.

*Fig. 98. LA PARCELLE BOISEE EN CONTRE-BAS DE LA PATURE EST MENACEE PAR L'EROSION DU LIT (FRONT D'INCISION HAUT DE PRES DE 2 M)*

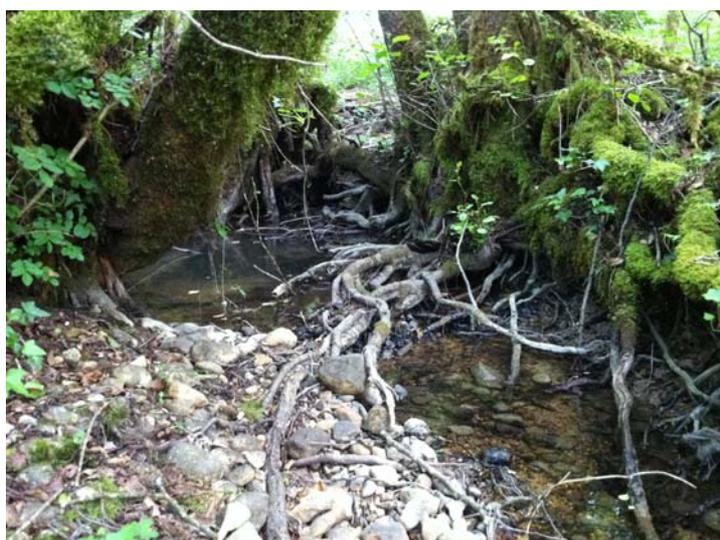
Globalement il se caractérise par une bonne connectivité y compris dans le cours aval où l'enfoncement du lit autorise malgré tout le contact des chevelus racinaires avec l'eau à l'étiage, les vieux aulnes ayant réussi à se maintenir en milieu ou en bas de talus. Les racines constituent d'ailleurs la principale source d'abris de ce ruisseau et jouent sans doute un rôle prépondérant pour la truite fario et surtout dans le maintien de la population d'écrevisse Pieds blancs encore présente.

*Fig. 102. LE BIEF DES DEUX PRES RACINE EN CONTACT MALGRE L'INCISION*

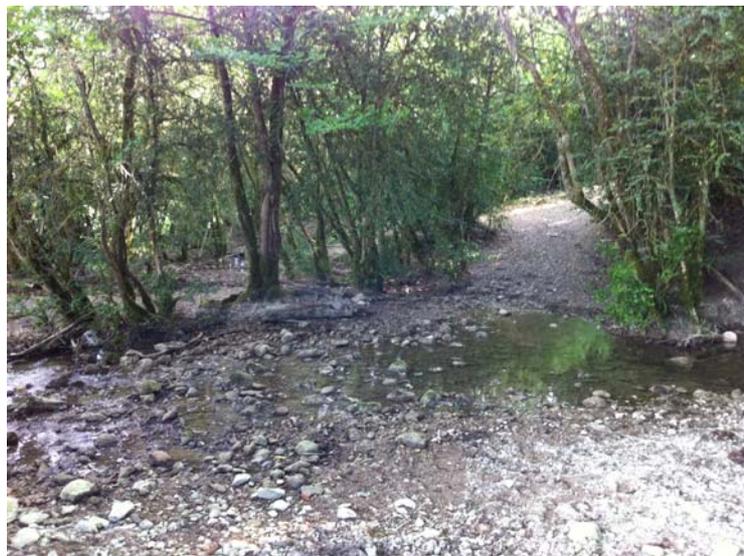
*Fig. 105. PASSAGE DES BOVINS DANS LE LIT (COURS AVAL DU BIEF DES EVONNAS)*

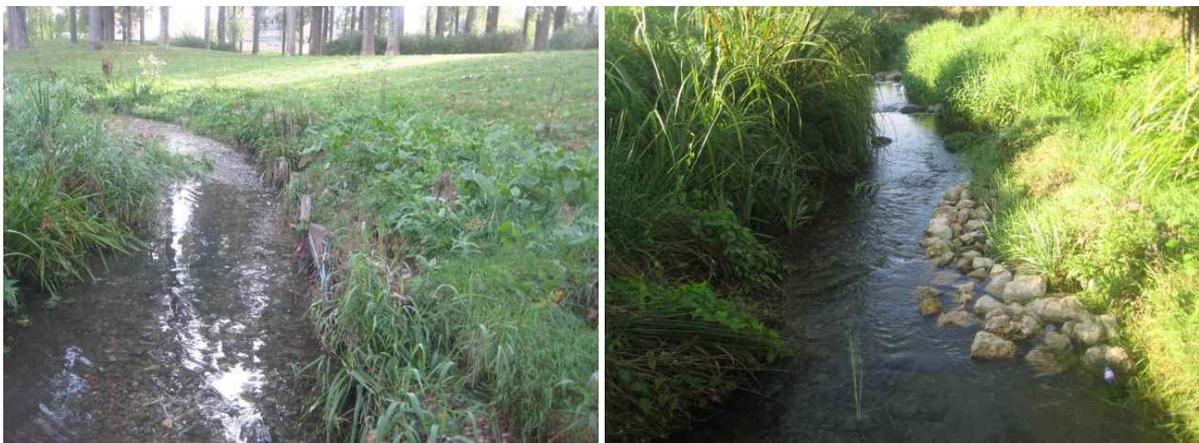
*Fig. 110. DANS LES ZONES D'HABITAT MOINS DENSE LA PLACE DISPONIBLE PERMET D'ENVISAGER DES TRAVAUX DE DIVERSIFICATION DANS LE LIT*

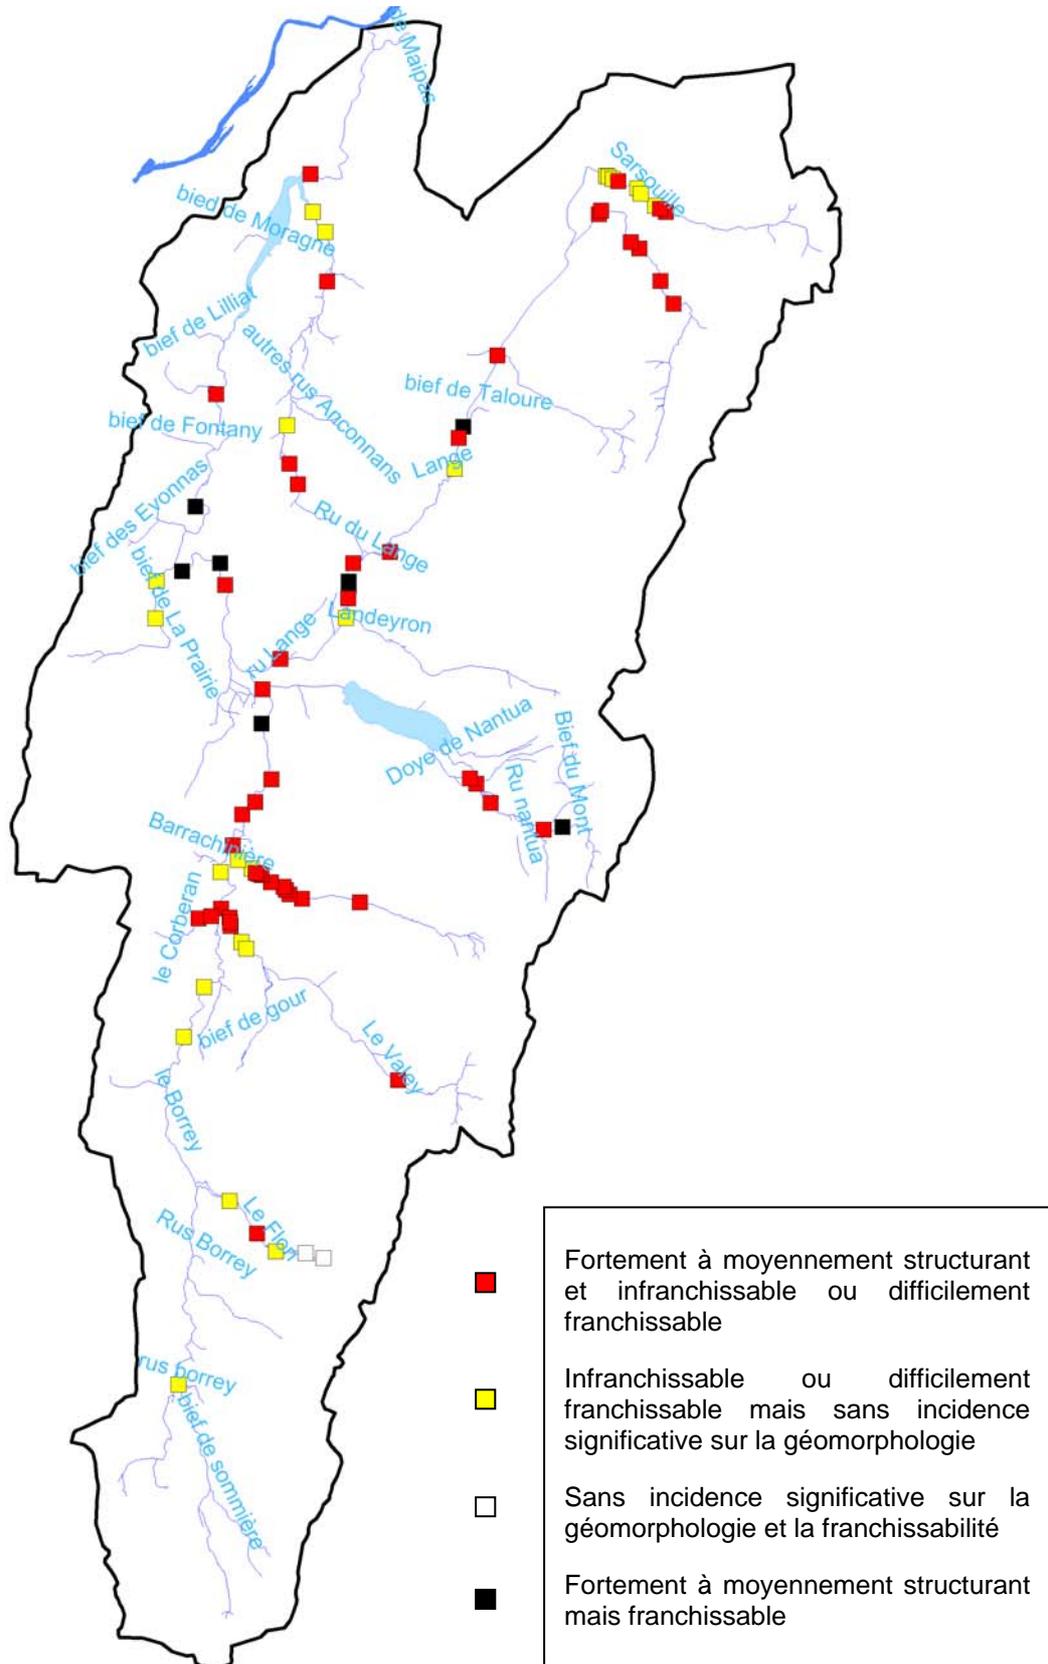
Fig. 113. CARTE DES ENJEUX LIES AUX OUVRAGES

Nous avons regroupé sur la carte suivante les ouvrages hydrauliques qui ont un impact morphologique. La franchissabilité par le poisson au droit des ouvrages est aussi un critère à prendre en compte dans la gestion des cours d'eau. Nous l'avons également renseigné sur la carte ci-après (d'après les données collectées sur le terrain et expertise SIVU). Le choix d'un aménagement visant le rétablissement de la libre circulation piscicole ne doit pas ignorer les tenants et les aboutissants de la question géomorphologique.

La décision d'aménager tel ou tel ouvrage doit être prise en élargissant l'analyse à l'échelle du cours d'eau (cumul des impacts, vision de l'ensemble des pressions morphologiques) et en relativisant le gain espéré eu égard la qualité physique générale. Rendre un ouvrage franchissable par le poisson alors que le milieu est profondément déstructuré à l'amont, sans possibilité de reproduction ou d'abris, n'est peut être pas une priorité.
