ETUDE DU FONCTIONNEMENT PHYSIQUE DES BASSINS VERSANTS DU LANGE ET DE L'OIGNIN PROPOSITIONS POUR UNE GESTION EQUILIBREE

Synthèse

Juin 2012

SIVU du Lange et de l'Oignin
3, avenue Jacques CARTIER, 01460 Montréal la Cluse
Tel : 04 74 12 93 68 – Fax : 04 74 12 10 30 – Email : lange.oignin@haut-bugey.com
www.langeoignin.fr

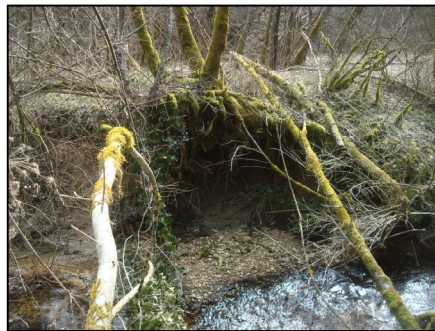
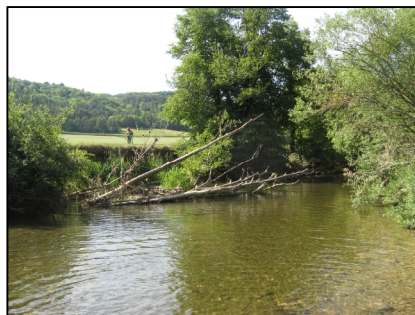
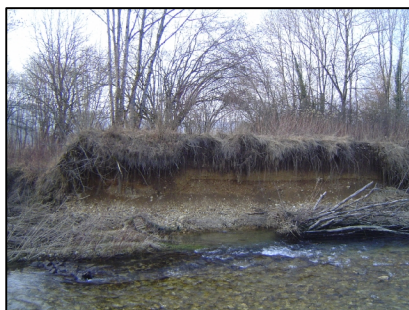
2.1. La géomorphologie : des cours d'eau fortement incisés

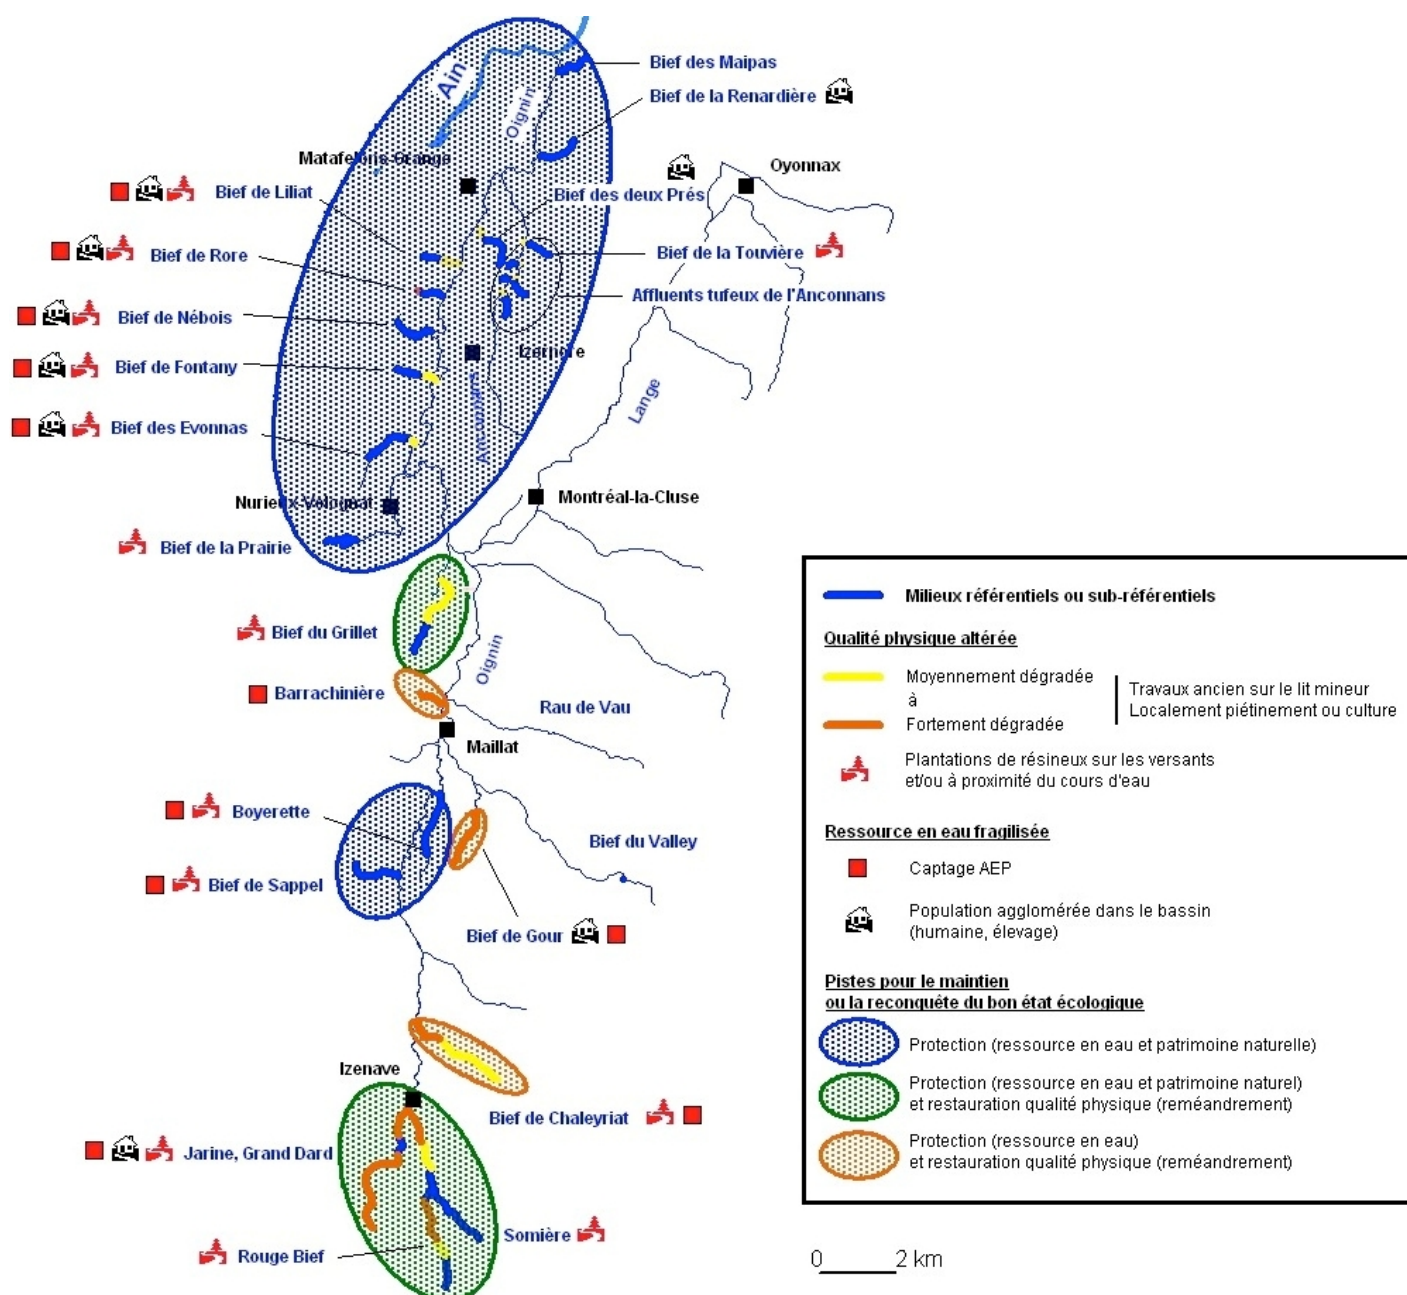
TETES DE BASSIN VERSANT : PRESSIONS, DEGRADATION, RESTAURATION ET PROTECTION

Inversement, sur le territoire de la Combe du Val, ces ruisseaux sont fortement dégradés.

Dans le cadre du second contrat de rivière, les pistes envisagées pour ces ruisseaux sont :

- préservation, gestion, pour les ruisseaux les moins dégradés ;
- travaux de renaturation pour les ruisseaux dégradés.
