Syndicat intercommunal
du bassin versant
de la Bèze et de l'Albane

RESTAURATION PHYSIQUE DES MILIEUX AQUATIQUES ET GESTION DES RISQUES D'INONDATION SUR LE BASSIN VERSANT DE LA BEZE

PHASE 2 : ELABORATION D'UNE LOGIQUE D'ACTION

SEPTEMBRE 2010
N° 4160520

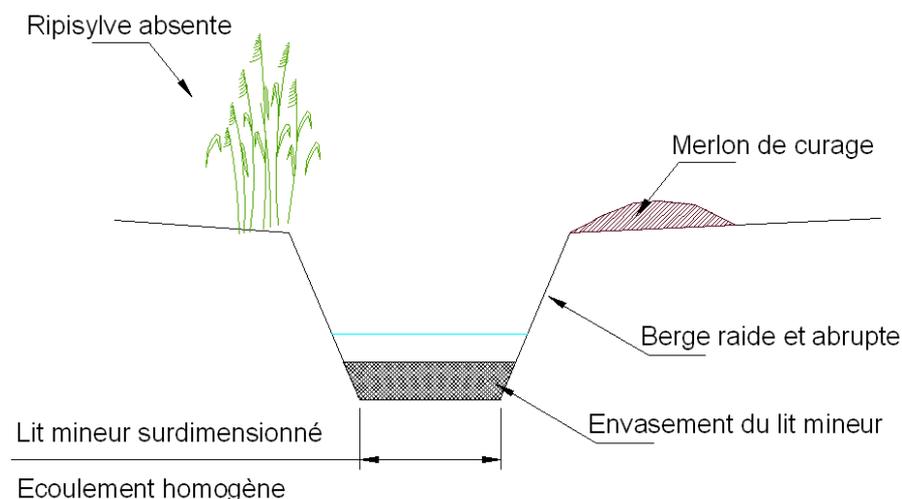
Figure 1 : Exemple de section chenalisée type (SOGREAH)

Les modifications de tracé en plan ainsi que des caractéristiques morphologiques des lits mineurs sont ici directement issues des opérations de recalibrage, de rectification et de curage.

Aujourd'hui, les cours d'eau étudiés apparaissent par endroits totalement **chenalisés**, voir déplacés à flanc de versant (comme c'est le cas sur l'Albane en amont de Trochères ou encore à Saint-Léger).

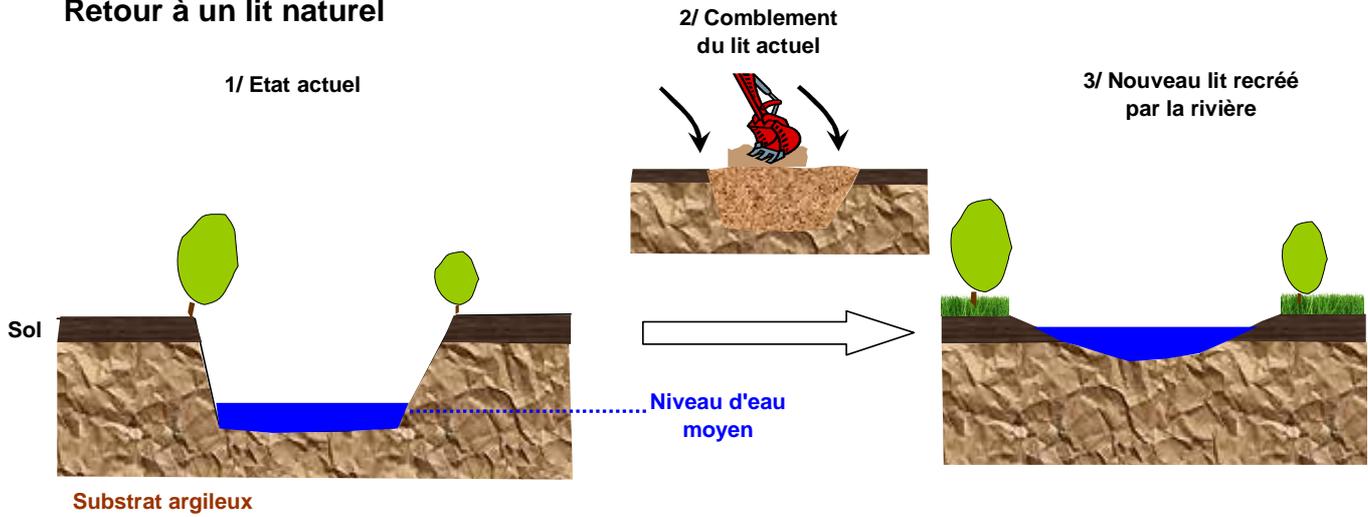
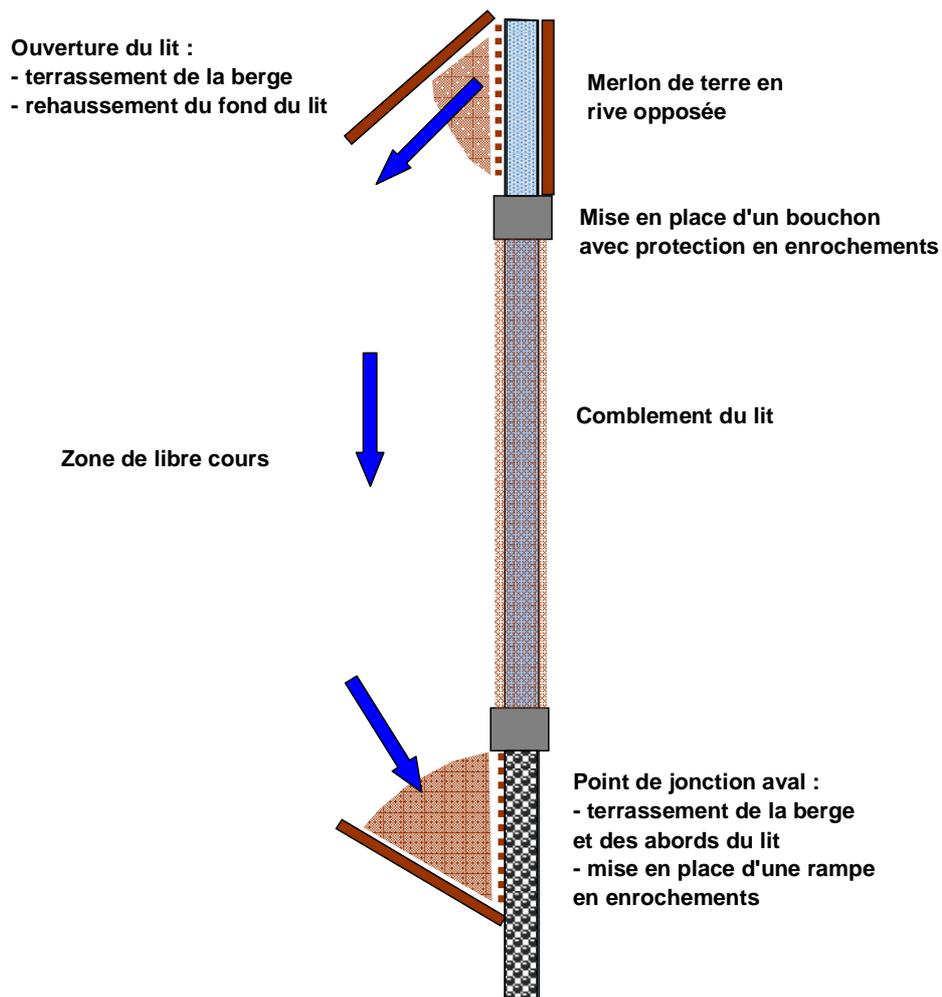
Figure 2 : Schéma de principe de retour à un lit naturel (SOGREAH)

Retour à un lit naturel

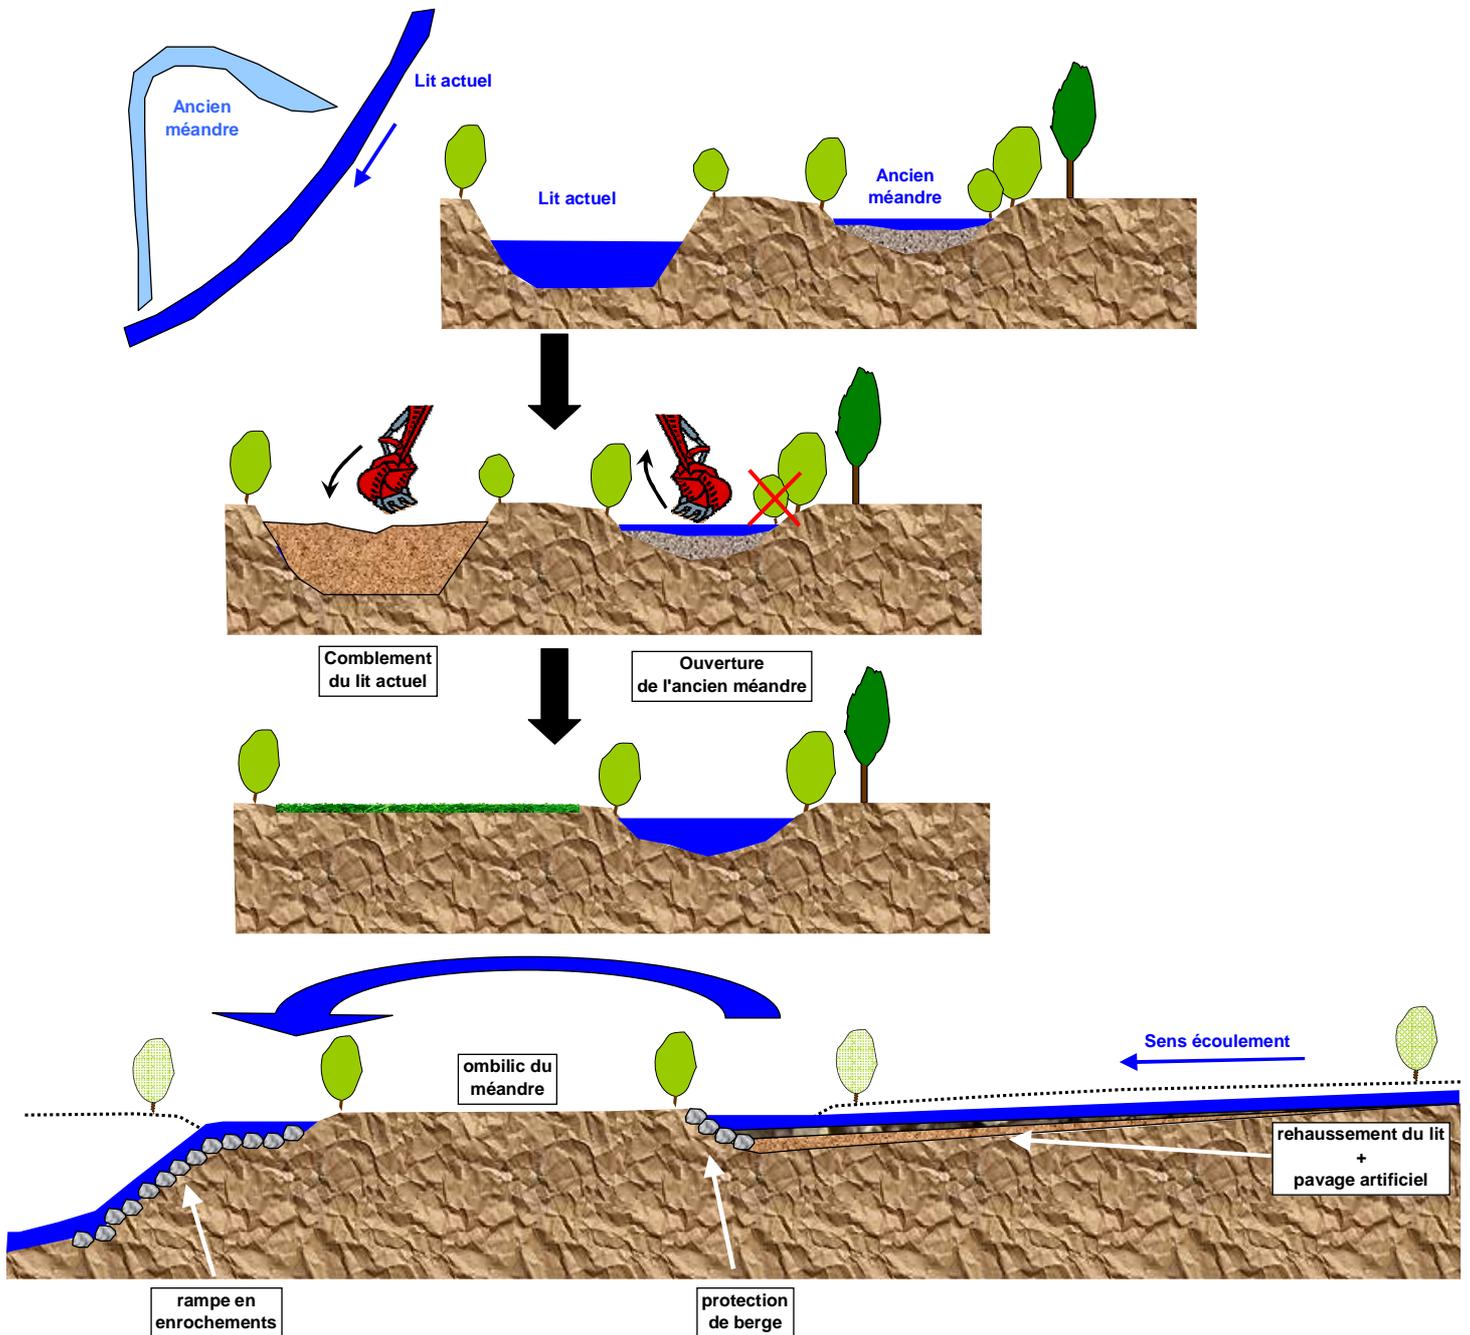
Figure 3 : Schéma de principe de réactivation d'un ancien méandre (SOGREAH)

A noter que sur le secteur d'étude, peu d'anciens méandres (ou anciens tracés) sont encore en eau ou même seulement visibles. Par contre, certains tronçons possèdent un lit mineur perché qui pourrait être replacé en fond de vallée.

Illustration de la réactivation d'ancien méandre

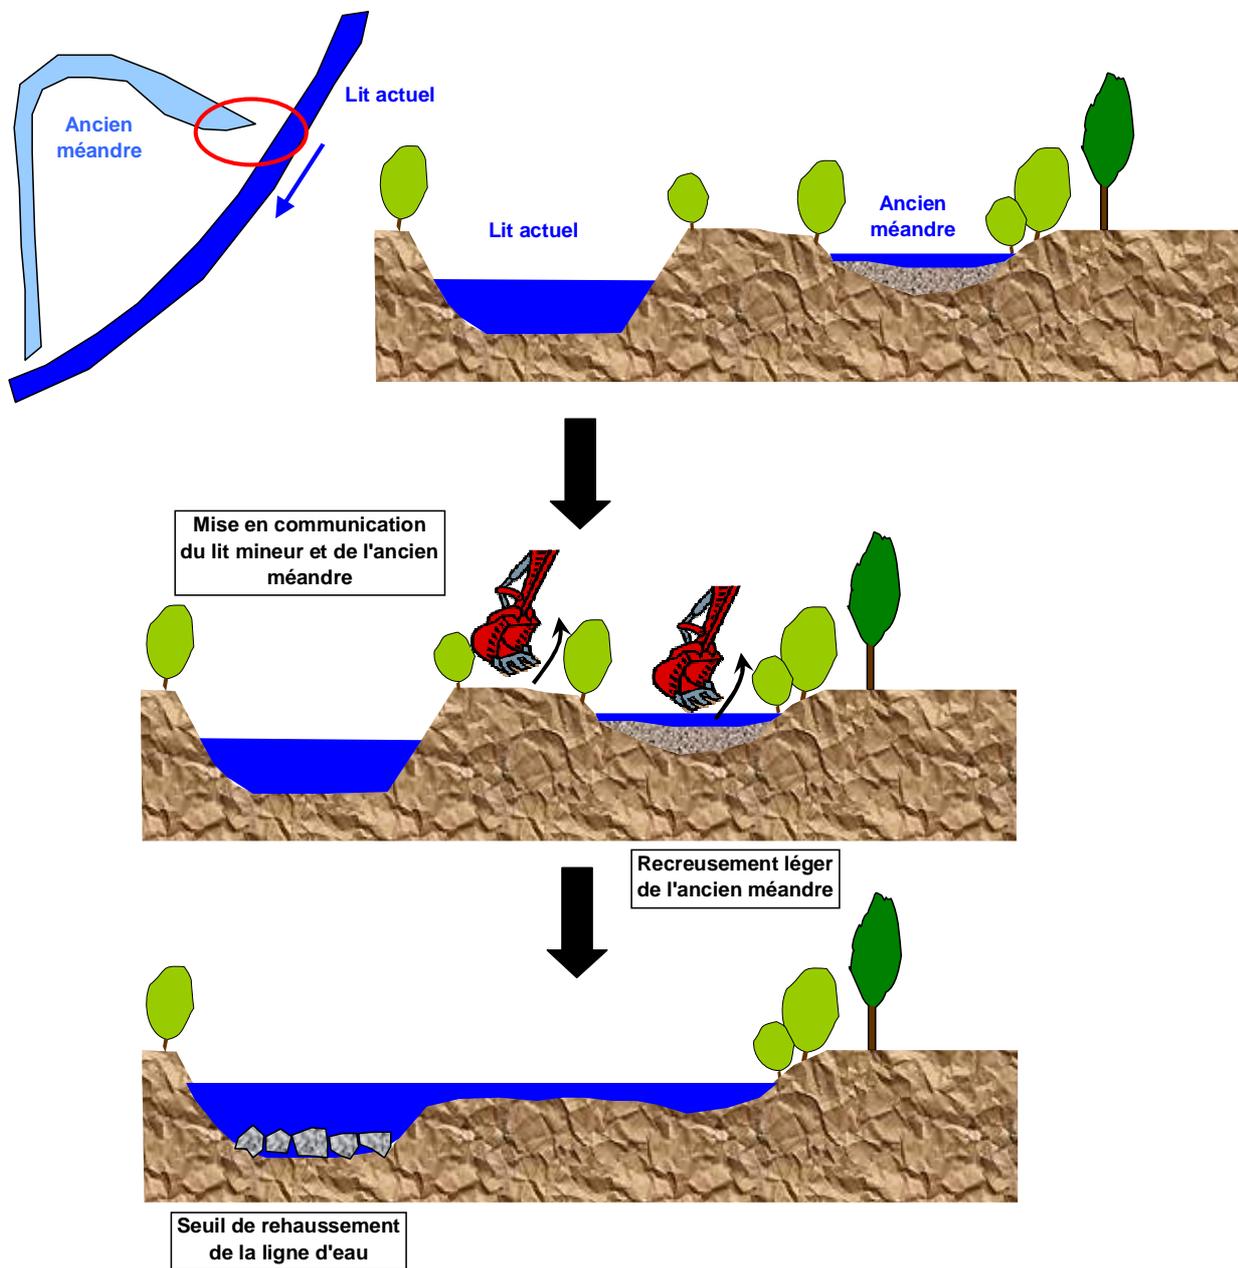
Figure 4 : Schéma de principe de reconnexion d'un ancien méandre (SOGREAH)

Illustration de la reconnexion d'un ancien méandre

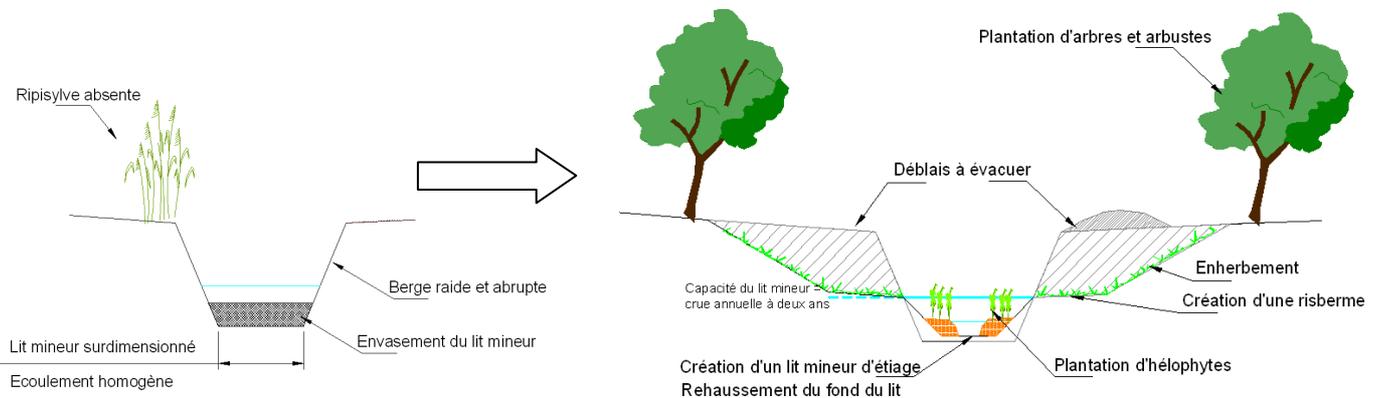
Figure 5 : Exemple de passage d'une section chenalisée à section ré-aménagée (SOGREAH)

Suivant les contraintes en lit majeur, ce principe peut être appliqué soit de façon unilatérale (une seule rive) soit bilatérale (les deux rives).

A noter que ce principe doit être favorisé dans les secteurs chenalisés où la ripisylve affiche une qualité générale faible à moyenne (végétation éparse, peu dense, peu diversifiée). En effet, les travaux de terrassement provoquant un remodelage des berges, la végétation éventuellement présente sera supprimée. Dans ce cas, le gain écologique est mitigé, avec une amélioration générale du lit mais une destruction du milieu rivulaire.

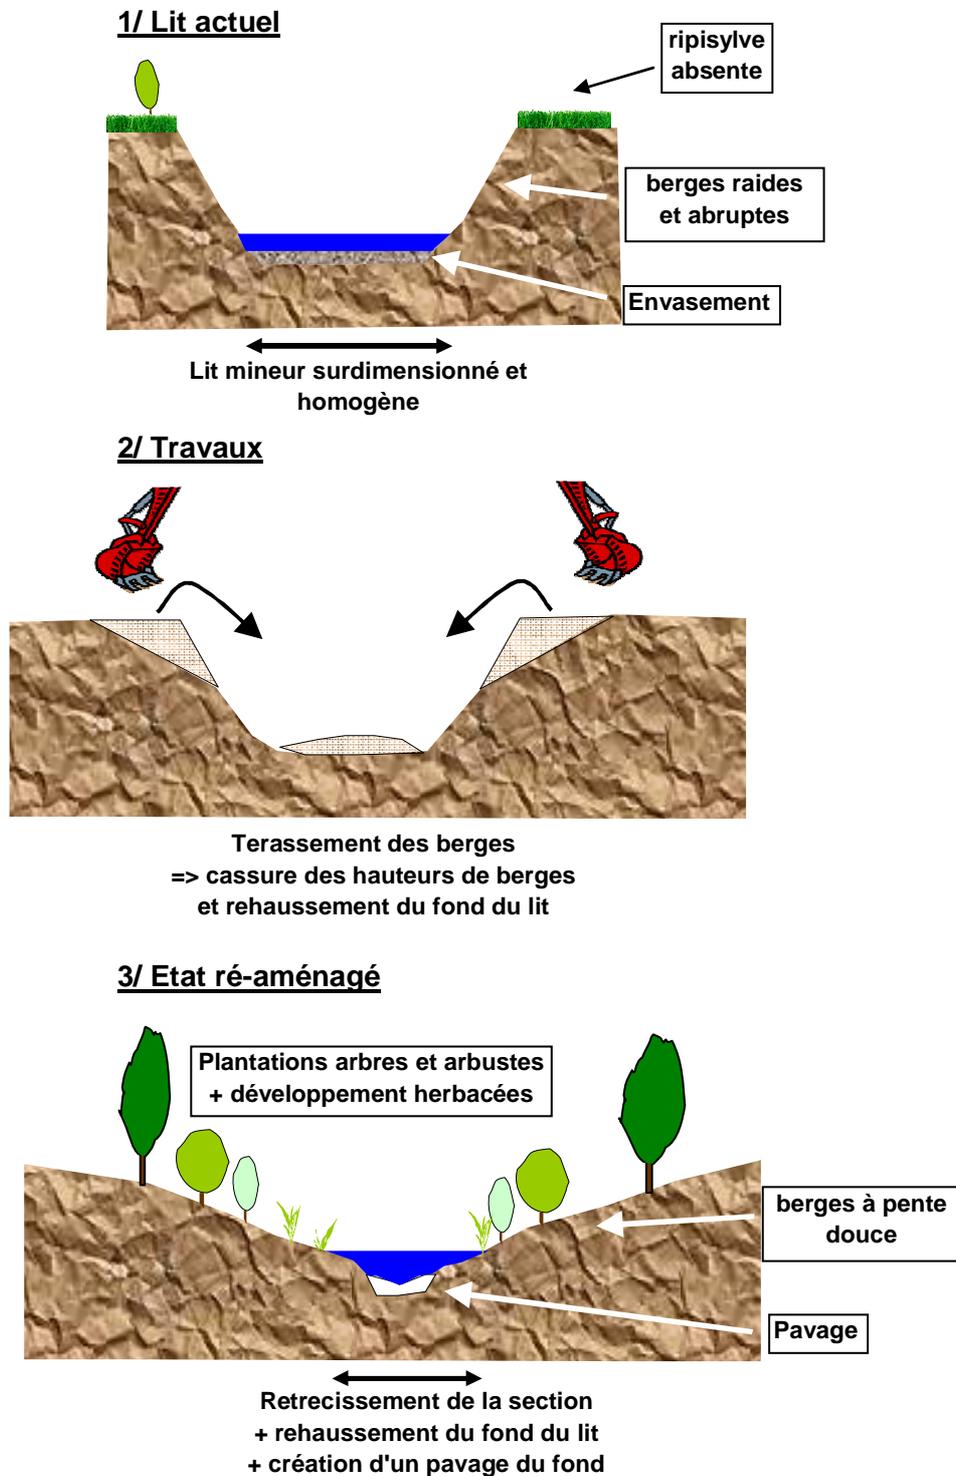
Figure 6 : Schéma de principe de remodelage du lit mineur (SOGREAH)

Pour aller plus loin dans la restauration, le **fond du lit mineur peut être rehaussé** suivant les matériaux disponibles. Egalement un **pavage artificiel du fond du lit** peut être créé dans l'objectif de lutter contre la faible attractivité écologique des fonds argileux, ainsi que stabiliser les matériaux déposés pour le rehaussement. Il s'agit de reconstituer, dans le fond du lit où le substratum argileux est mis à nu au détriment de fonds graveleux plus attractifs sur le plan écologique, un matelas alluvial d'alluvions grossières, donc peu mobiles.

Illustration du remodelage du lit mineur

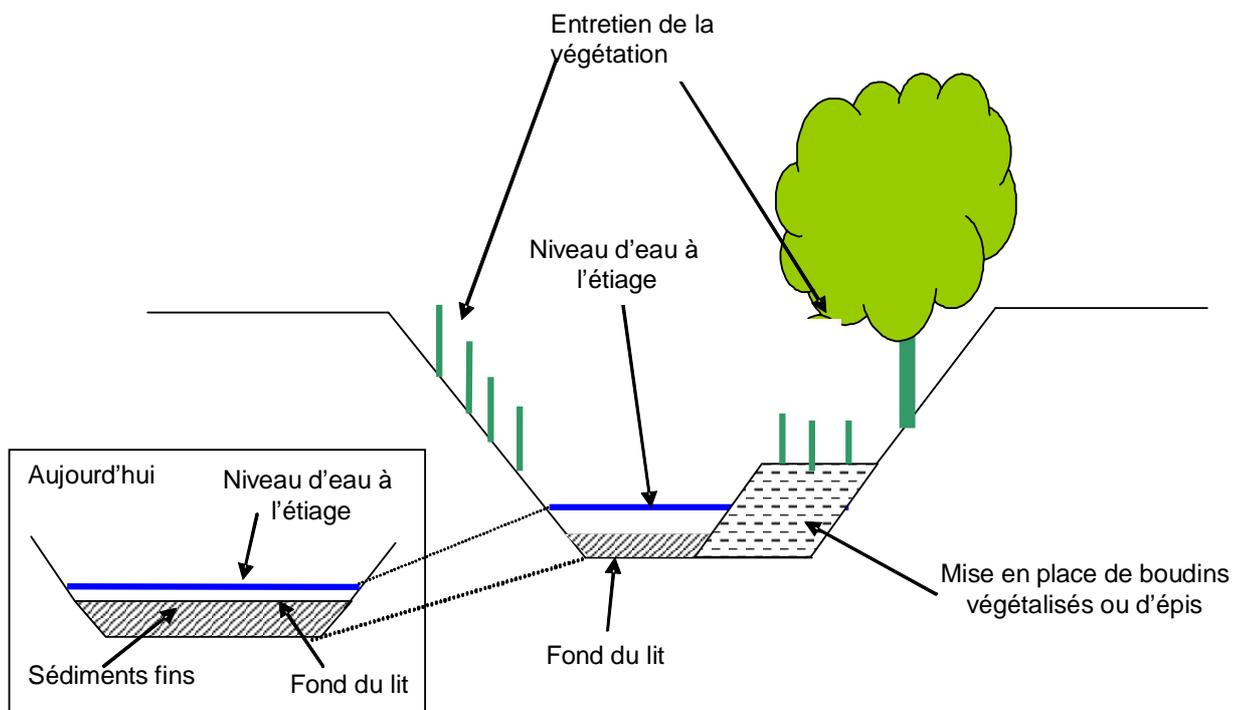
Figure 7 : Schéma de principe de recentrage des écoulements (SOGREAH)

Une **technique de recentrage** des écoulements consiste à mettre en place des **banquettes végétalisées** selon le principe suivant, ou bien des épis rustiques de recentrage.

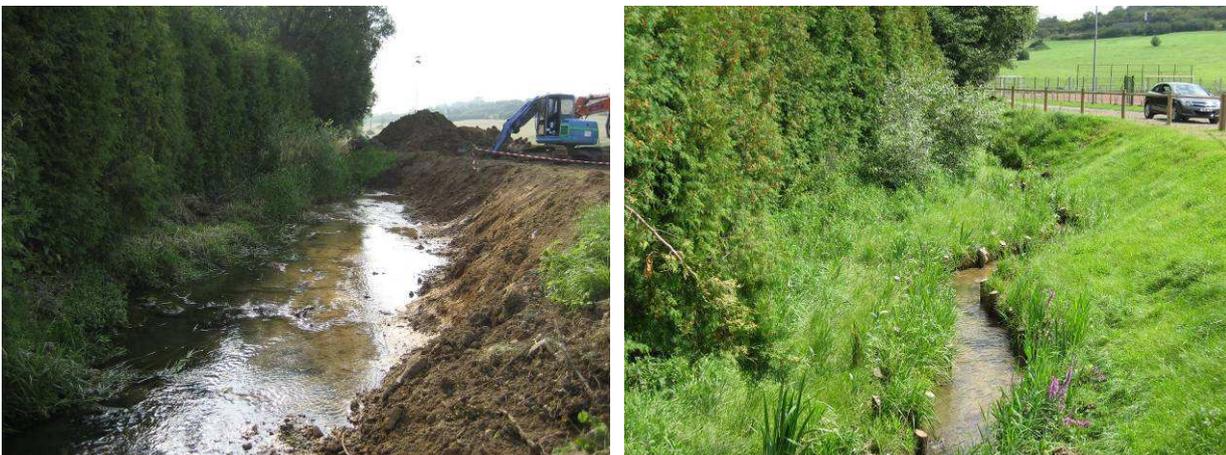
Figure 8 : Reconstitution d'un lit mineur (Avant/Après) – le Billeron (57) –chantier SOGREAH 2006

1/ Les **boudins d'héliophytes** : les boudins prévégétalisés sont fabriqués à partir de fibres naturelles de coco fortement compactées en rouleaux, entourés d'un géofilet de cordes en fibres de coco ou synthétiques.

Exemple de réalisation sur le bassin Rhin-Meuse :

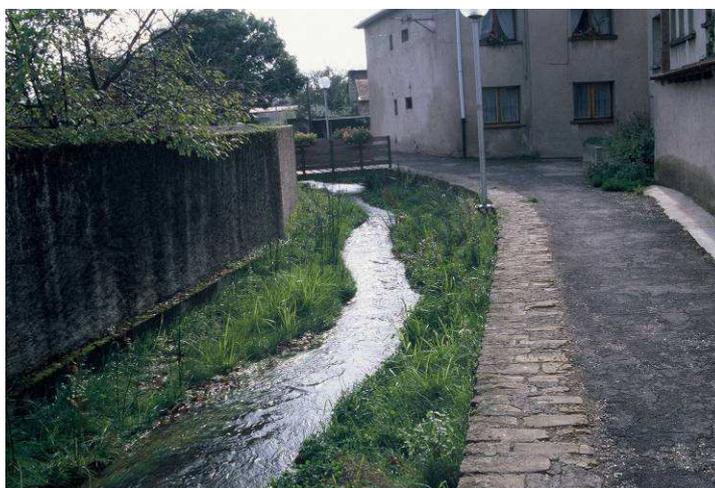
Figure 9 : Aménagement après travaux ruisseau Montvaux (source AERM)

2/ Banquettes d'hélophytes par fascinage

La photo ci-dessous présente un exemple d'aménagement de banquettes.

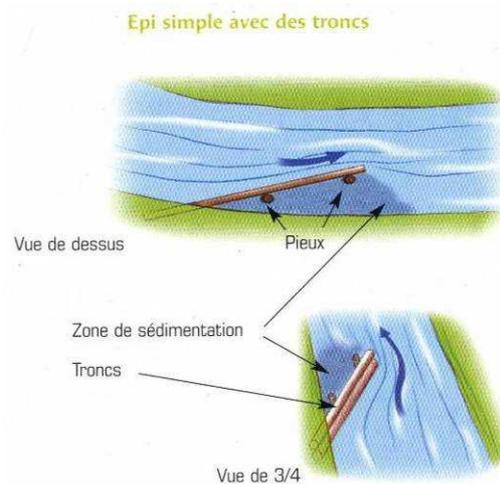
Figure 10 : Epi simple avec des troncs

Les épis sont des aménagements rustiques qui permettent de diversifier les écoulements (zones rapides, zones lentes) et d'offrir des caches qui permettent à la vie aquatique (insectes, crustacés, poissons, amphibiens, oiseaux) de venir coloniser les milieux.

Il peut s'agir de petits épis en bois, ou bien en enrochements de forme conique et plongeante.

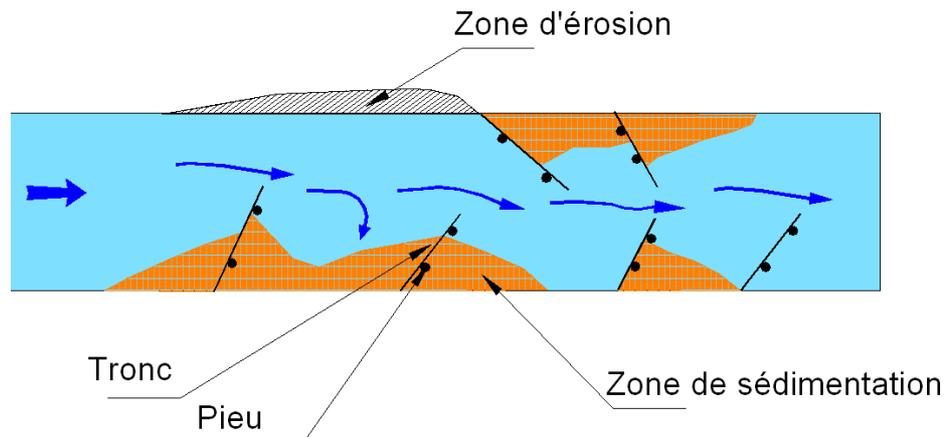
Figure 11 : Exemple d'implantation et effets induits

Un positionnement adéquat est primordial pour ne pas entraîner une érosion de la berge opposée.

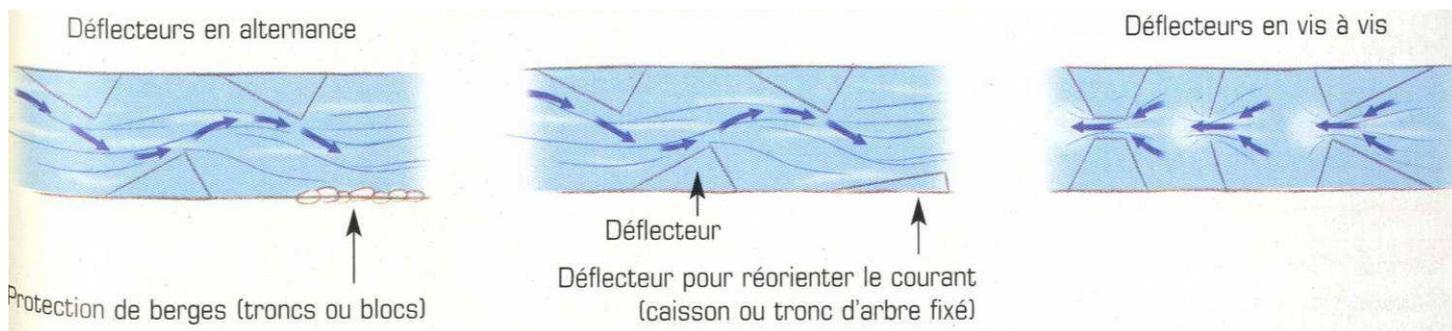
Figure 14 : Positionnement des déflecteurs (Source CSP – ONEMA)

Les déflecteurs peuvent être positionnés de différentes façons afin de dévier, accélérer ou ralentir l'écoulement des eaux. Ces déflecteurs permettent de redonner une certaine sinuosité et une certaine diversité du cours d'eau.

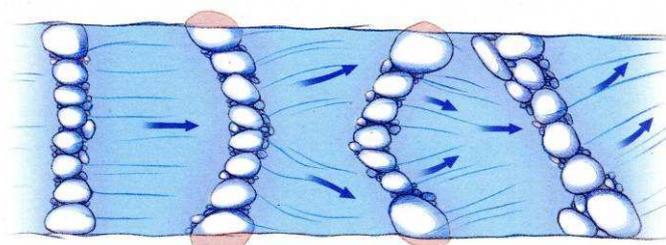
Figure 15 : Positionnement des seuils (source CSP)

Lorsque le profil en long d'un segment de cours d'eau est uniforme (suite à un recalibrage ou à une rectification), de petits seuils peuvent être aménagés pour recréer une alternance de zones de rapides et zones plus lentes. Ces seuils peuvent être utilisés afin de bloquer l'incision du lit mineur. Dans tous les cas, il s'agit d'ouvrages transversaux totalement franchissables par le poisson.

Des seuils en V entrant sont souvent préférés afin de recentrer et de diversifier les écoulements.

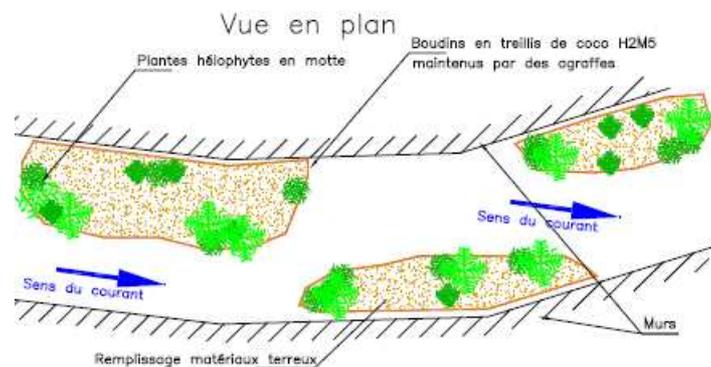
Figure 18 : Vue en plan de banquettes alternées (SOGREAH)

Des banquettes d'hélophytes peuvent être réalisées par fascinage. Elles permettent un recentrage des écoulements ainsi que la création de micro-sinuosités au sein du lit mineur.

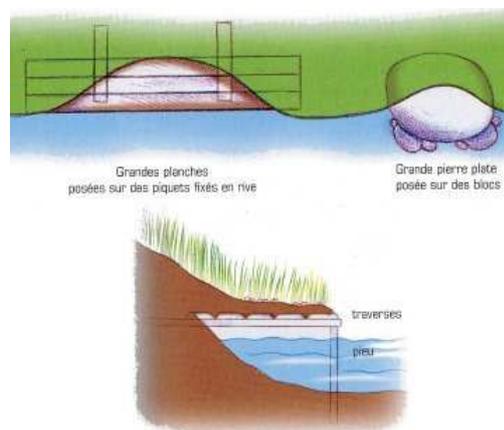
Figure 20 : Exemples d'abris sous berges

Ces aménagements permettent de recréer des abris piscicoles dans les secteurs où ils font défaut. Ce sont de petits aménagements en bois ou en blocs déposés dans le lit.

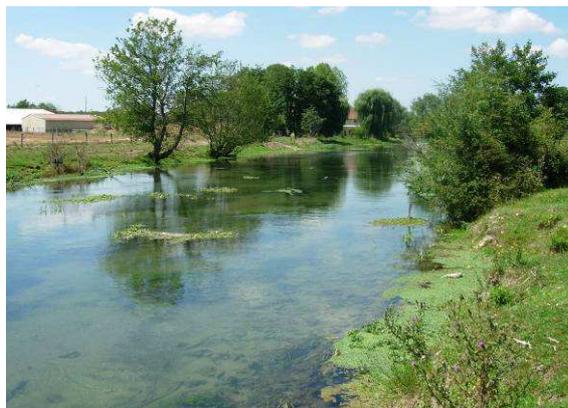
Figure 21 : Exemple de végétation discontinue- La Bèze en amont de Noiron

Il s'agit de densifier une végétation éparse et discontinue par des opérations de plantation, de mise en défense vis-à-vis du bétail (pose de clôtures), ...

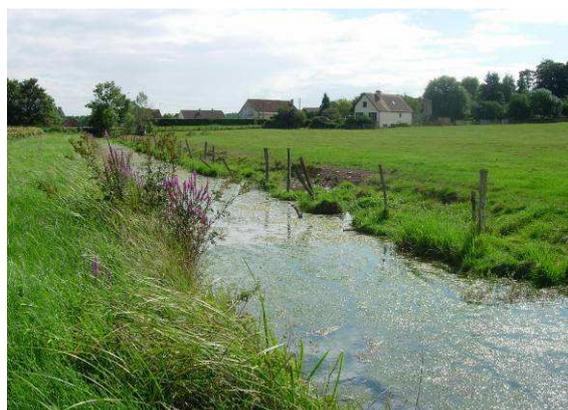
Figure 22 : Exemple de végétation absente - L'Albane en amont de Magny-Saint-Médard

Ce principe est nécessaire pour les secteurs à végétation rivulaire fortement dégradée (strate herbacée uniquement présente) et/ou totalement inexistante.

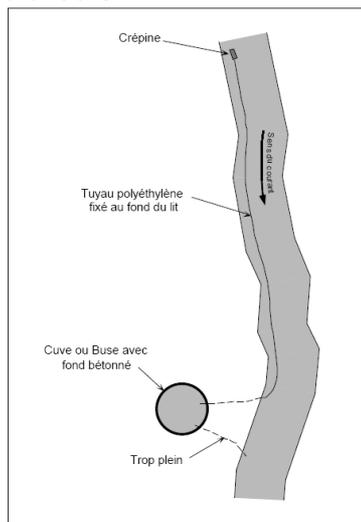
Abreuvoir gravitaire

Afin de limiter la pression du bétail sur les berges et dans le lit mineur, l'encadrement de l'abreuvement des troupeaux. Il peut donc s'agir d'un appui technique et financier auprès des éleveurs.

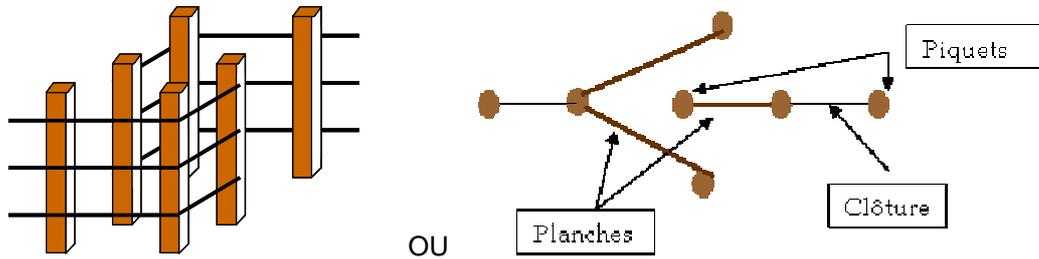
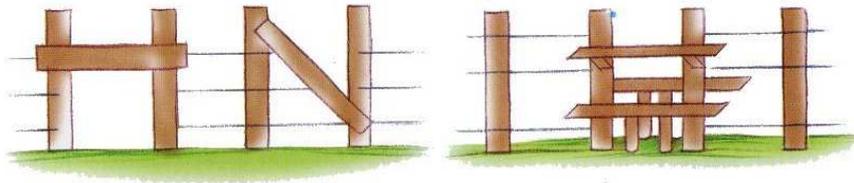
Figure 23 : Schémas de principe des passages d'Hommes

Enfin, étant donné les activités de pêche bien présentes sur les rivières étudiées, des passages d'Hommes pourront être mis en place afin de permettre le franchissement des clôtures de façon aisée sans danger pour les pêcheurs et sans risque de dégradation des clôtures. Différents types existent : passage en chicanes, ou bien par enjambement ...

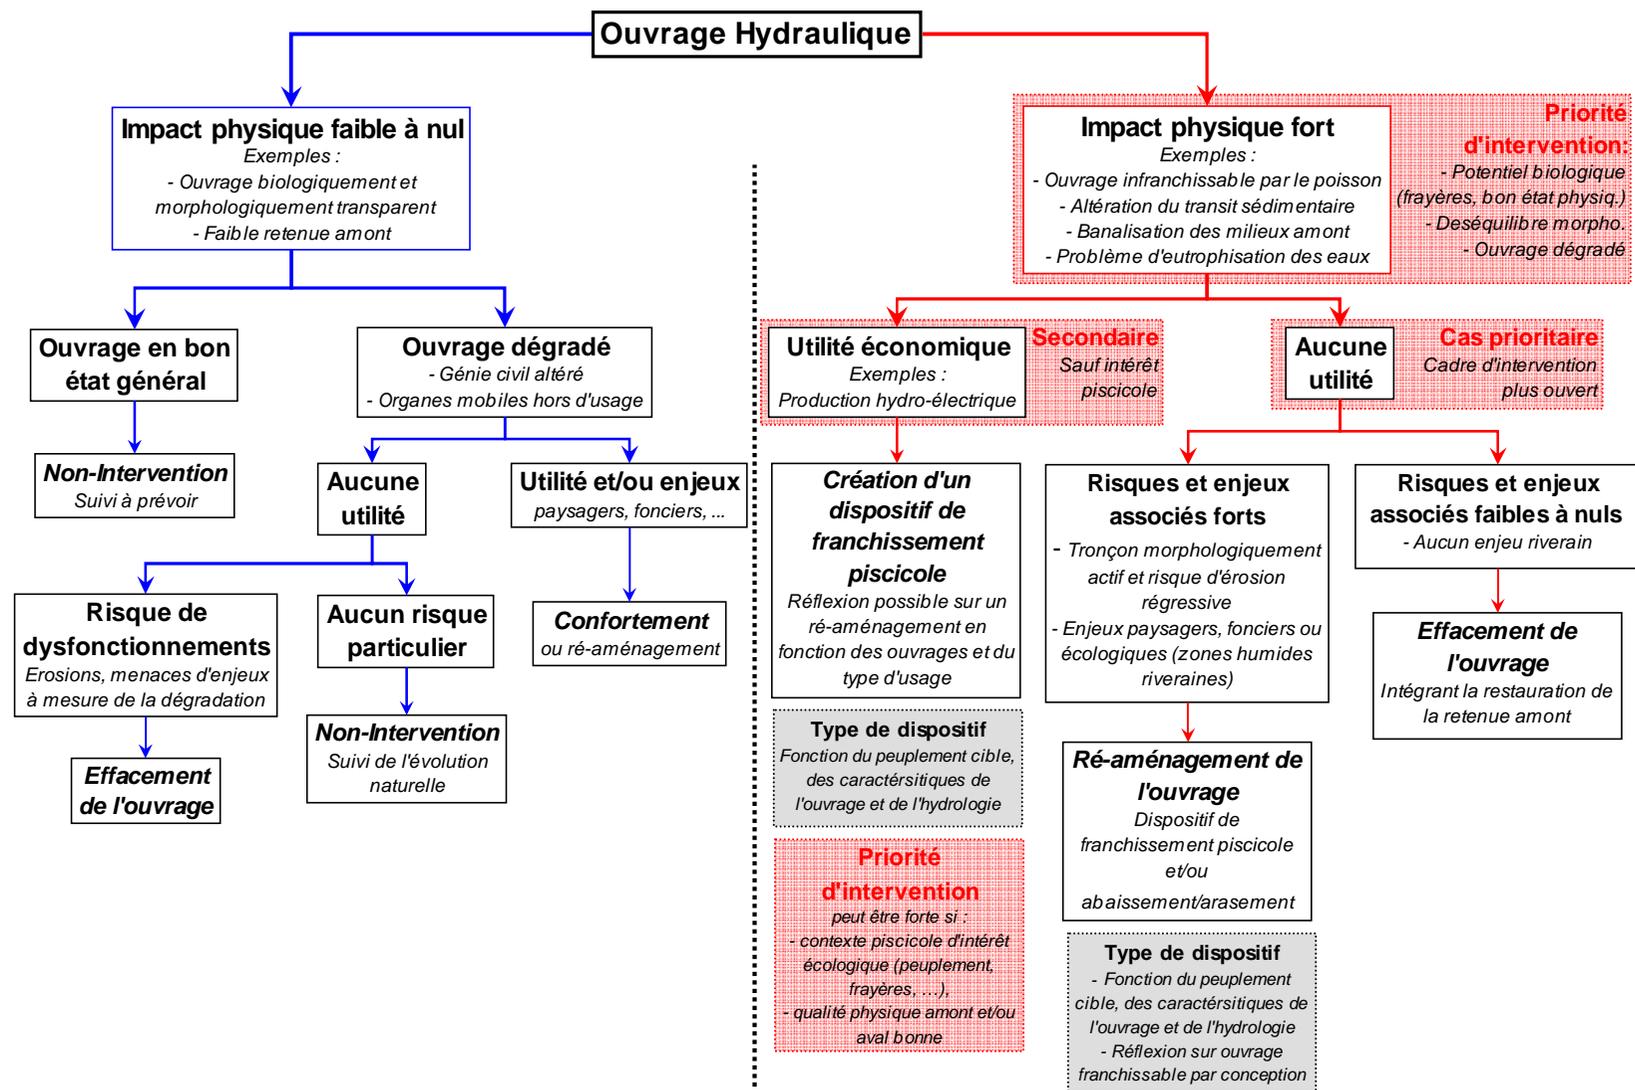
Figure 24 : Représentation schématique de l'analyse menée sur les ouvrages hydrauliques

En terme de devenir de chacun des ouvrages, plusieurs moyens de gestion et niveaux de priorités sont possibles. La réflexion menée pour chaque ouvrage suit le schéma suivant :

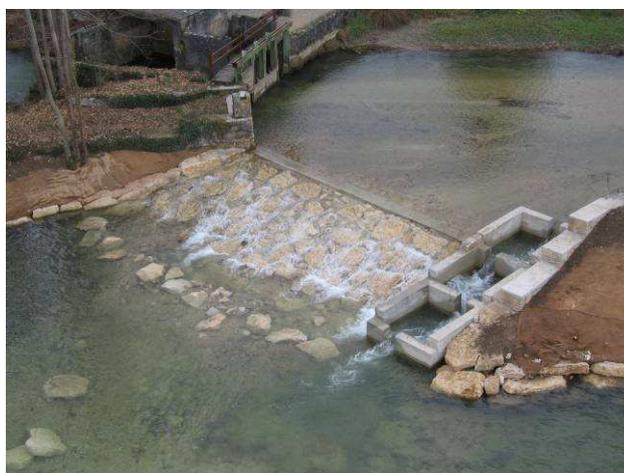
Figure 26 : Déversoir + passe à bassins successifs sur l'Ource (21, SOGREAH 2008)

1/ Passe à bassins successifs

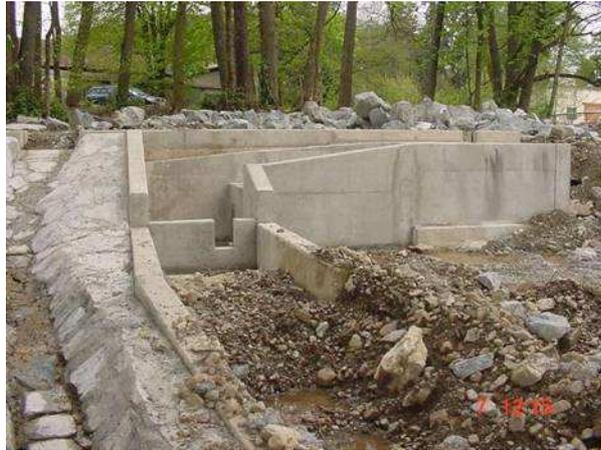
Figure 27 : Passe à bassins successifs sur la Savoureuse (90, SOGREAH 2001)

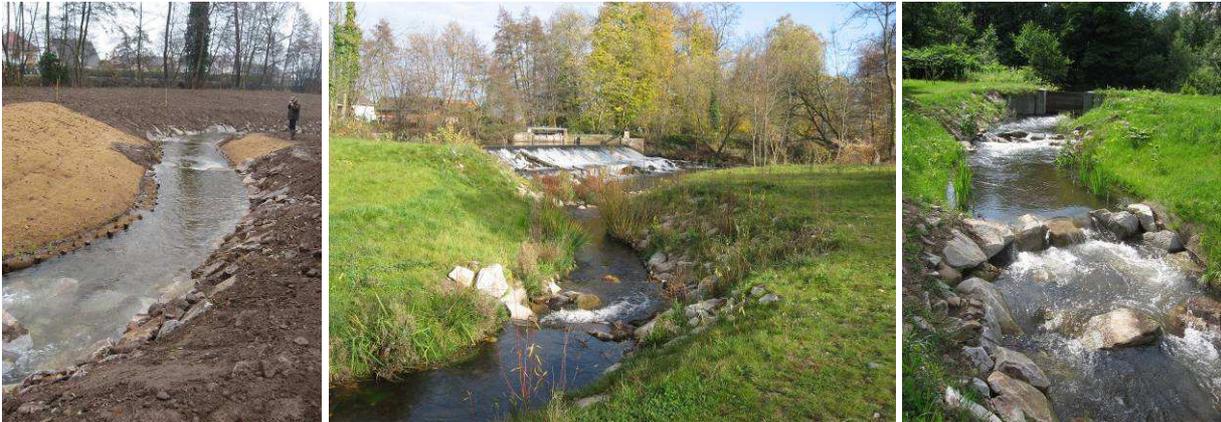
Figure 28 : Rivière de contournement sur la Bruche (21, SOGREAH 2007)

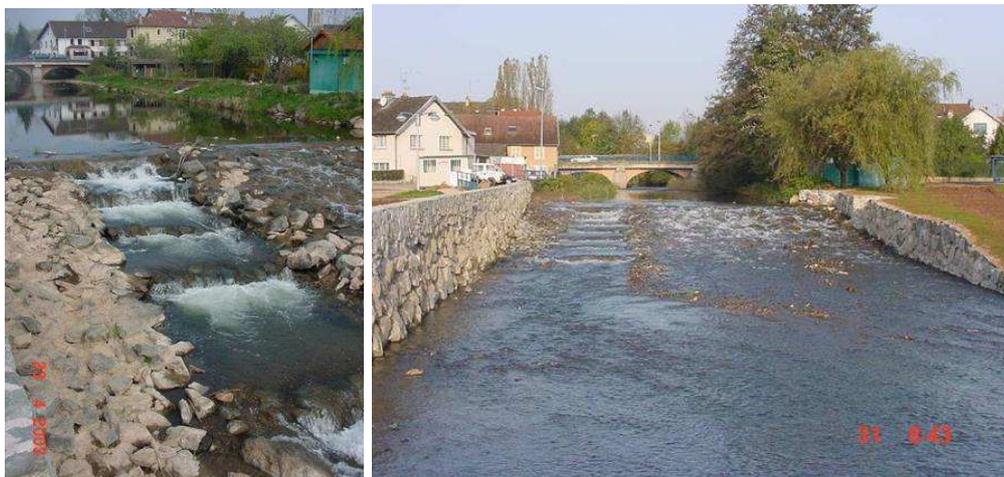
Figure 29 : Rampe en enrochements sur la Savoureuse (90, SOGREAH 2003)

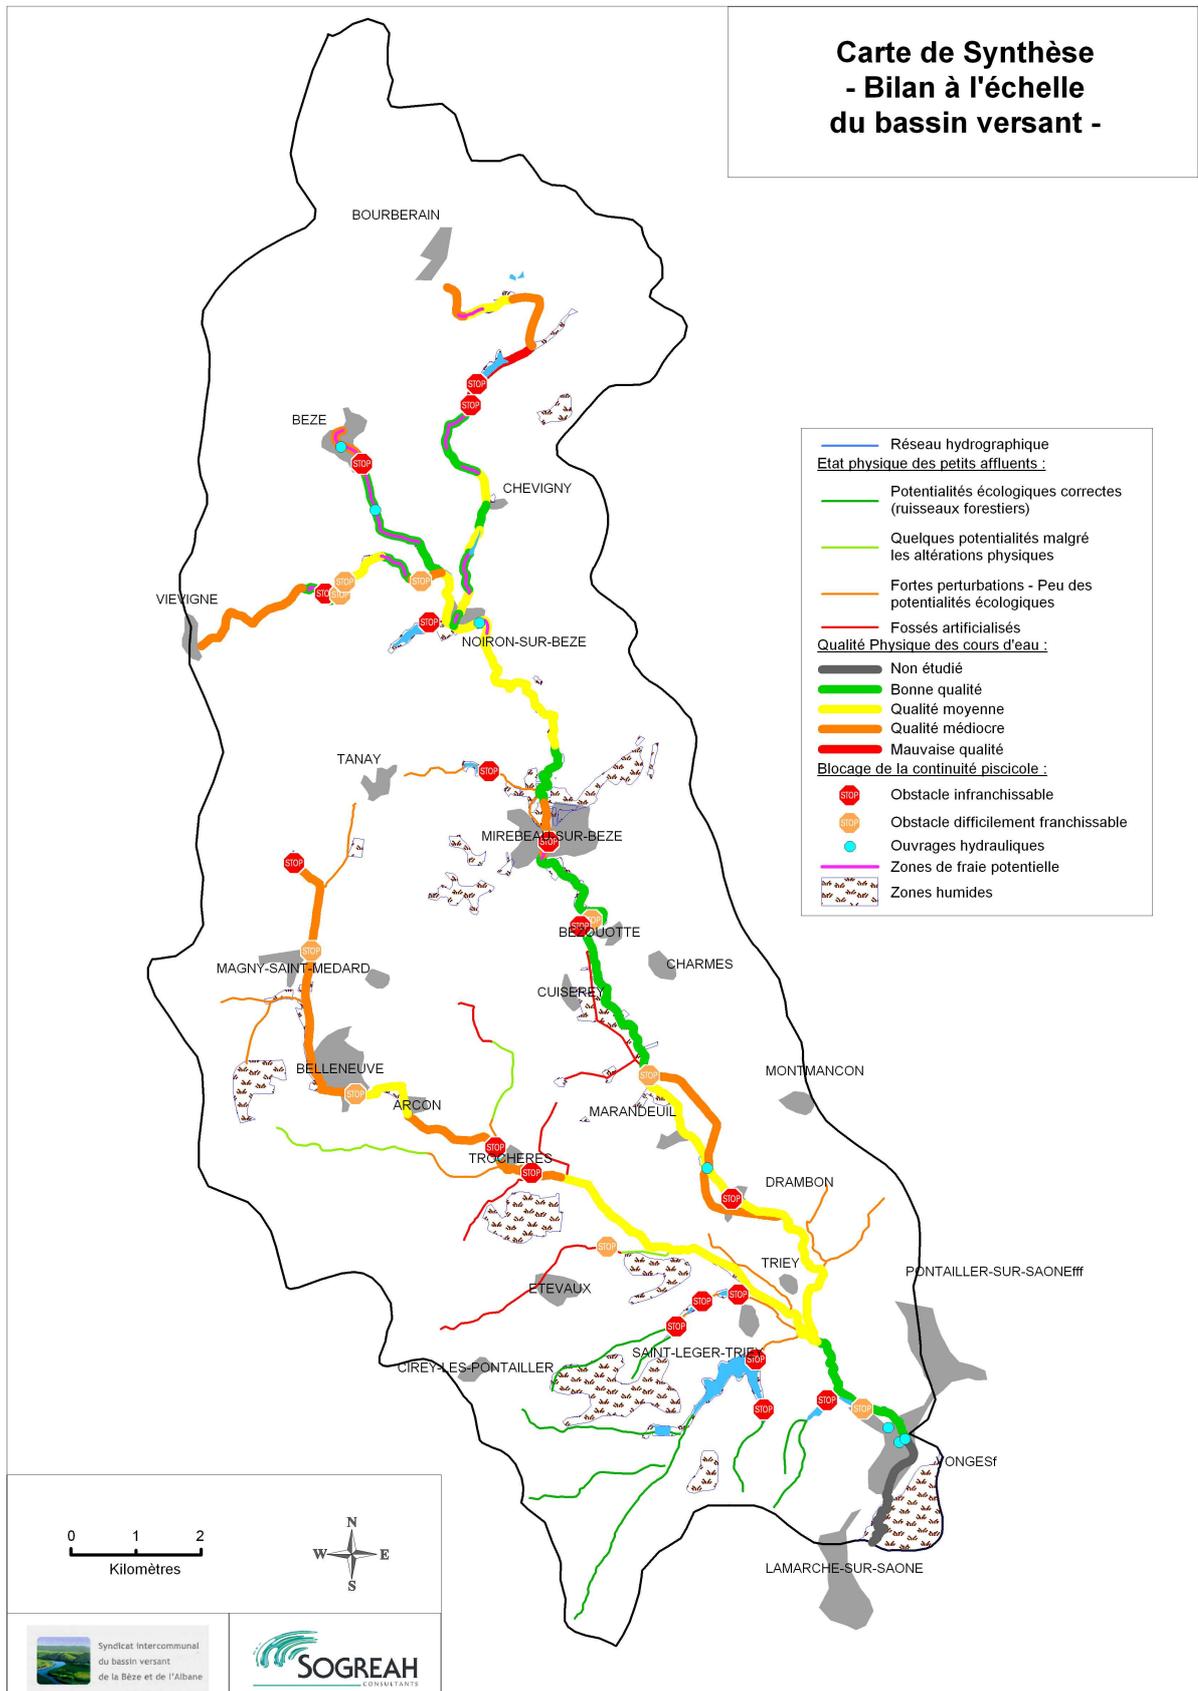
La carte de synthèse suivante fait le recoupement entre les différentes thématiques appréhendées dans l'étude.

Sur la base de cette cartographie de synthèse, les axes de réflexion globaux sont les suivants :

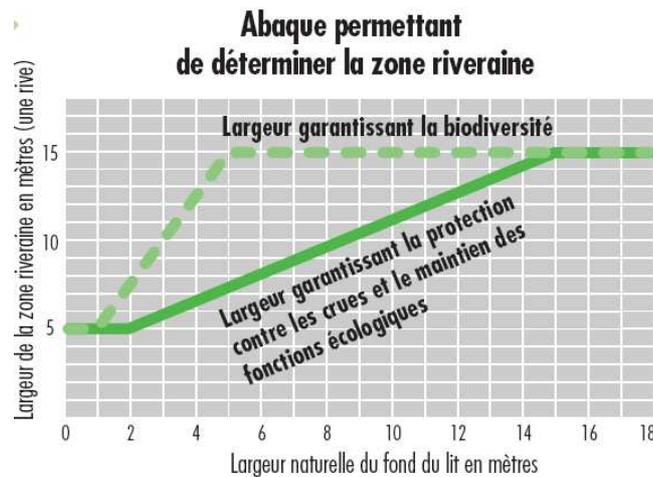
3/ Dans le cas d'un espace minimum à vocation multiple (trophique, écologique, ...), cette zone peut être estimée par le biais de l'abaque ci-dessous. Elle rejoint dans ce cas la notion de corridor écologique et de mise en réseau des biotopes riverains.

Globalement, suivant le gabarit du cours d'eau, la zone tampon pourra être de 5 à 15m de part et d'autre du lit mineur. Cette zone exprimerait son véritable intérêt écologique sur les tronçons où le lit mineur apparaît bien connecté avec le milieu rivulaire, c'est-à-dire principalement sur la Bèze en amont de Drambon ainsi que sur le Chiron et le Pannecul.

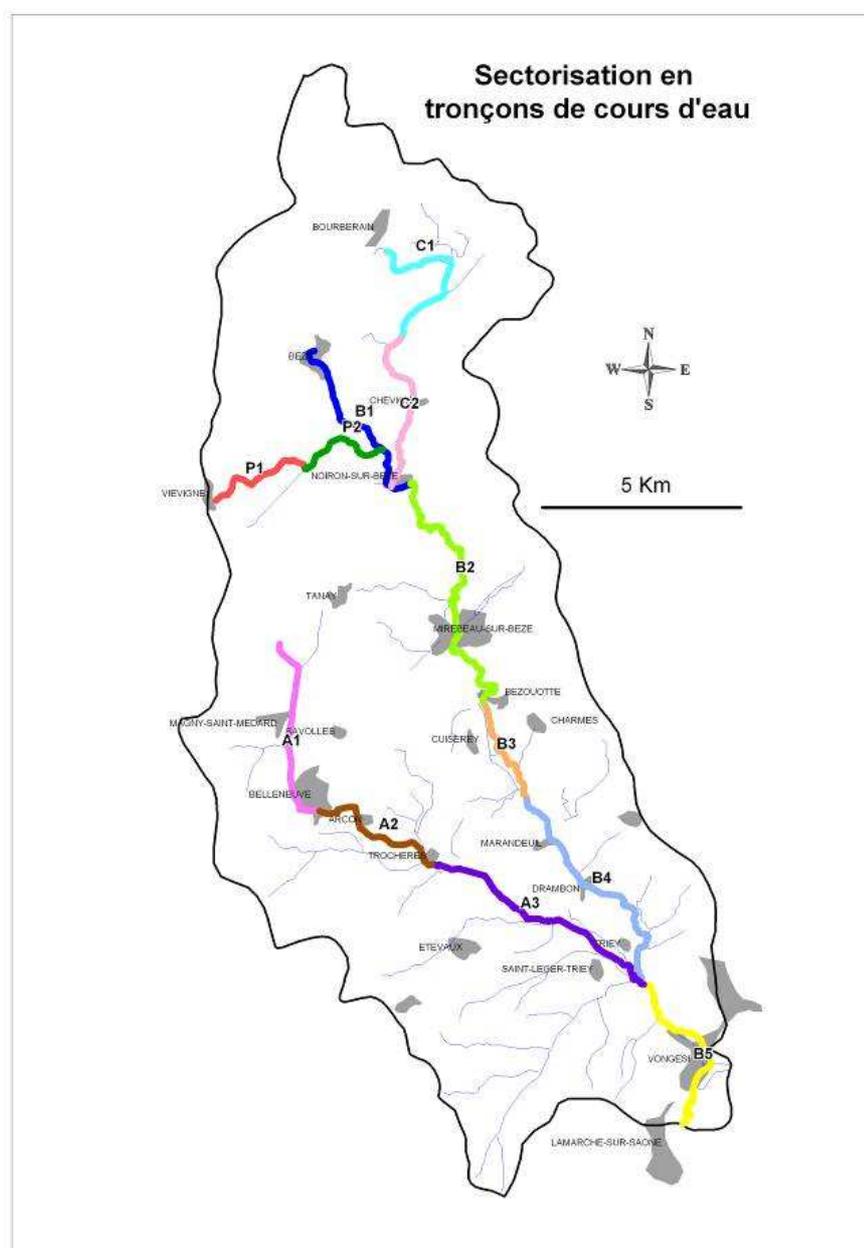
La sectorisation proposée est la suivante :

Cours d'eau	Tronçon	Limites		Linéaire (ml)
		Amont	Aval	
Bèze	B1	Source	Bourg de Noiron	5700
	B2	Bourg de Noiron	Bourg de Bezouotte	9200
	B3	Bourg de Bezouotte	Déversoir du canal des marais	3400
	B4	Déversoir du canal des marais	Confluence Bèze - Albane	7300
	B5	Confluence Bèze - Albane	Confluence avec la Saône	5800
Albane	A1	Source	Bourg de Belleneuve	5200
	A2	Bourg de Belleneuve	Bourg de Trochères	4200
	A3	Bourg de Trochères	Confluence Bèze - Albane	6000
Chiron	C1	Source	Etangs de Bessey	5000
	C2	Etangs de Bessey	Confluence avec la Bèze à Noiron	5100
Pannecul	P1	Source	Viaduc de la voie ferrée	3200
	P2	Viaduc de la voie ferrée	Confluence avec la Bèze	3000

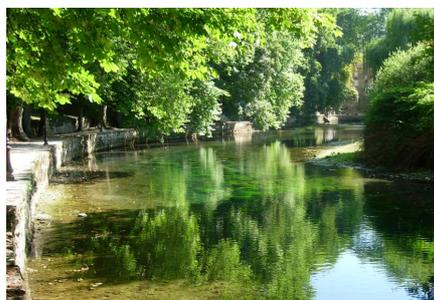
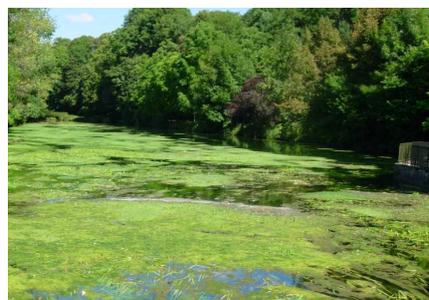
Communes : Bèze, Noiron-sur-Bèze

Longueur du tronçon : 5 700 ml

Lit mineur		Type géomorphologique <i>(Typologie Guide Agence Eau RM&C)</i>		Qualité physique	
Tracé en plan	Rectiligne	Puissance spécifique (P)	P2 <i>(60 à 70 W/m²)</i>	Hétérogénéité (H)	B à C
Fonds	Rugueux (graviers, galets)	Transport solide (T)	T2 <i>(Peu important)</i>	Attractivité (A)	A à C
Ecoulements	Courants à variables	Erodabilité des berges (B)	B3 <i>(Faible)</i>	Connectivité (C)	A à E
Frayères potentielles	Présence	Type	P2 B3 T2	Classe de Qualité Physique (QP)	B à D
Abris piscicoles	Syst.racinaires et végétation aquatique				
Berges		Interprétation	Tronçon à réactivité morphodynamique moyenne		
Profil et hauteur	Douces 0.5 à 1.5m				
Ripisylve	Présence moyenne en bon état				
Pression du bétail	Présence	Niveau d'ambition nécessaire	R1 (à R2)

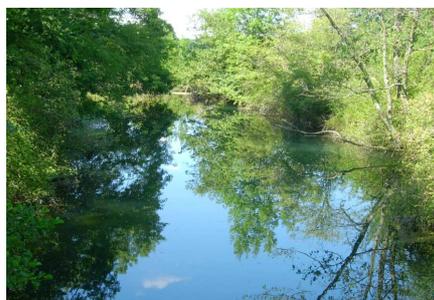
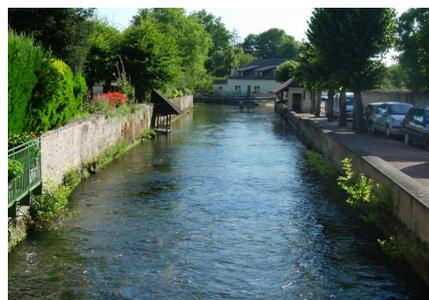
Communes : Noiron-sur-Bèze, Mirebeau-sur-Bèze, Bézouotte

Longueur du tronçon : 9 200 m

Lit mineur		Type géomorphologique <i>(Typologie Guide Agence Eau RM&C)</i>		Qualité physique	
Tracé en plan	Sinueux	Puissance spécifique (P)	P3 <i>(20 à 30 W/m²)</i>	Hétérogénéité (H)	B à D
Fonds	Mixtes (graviers + argiles et vases)	Transport solide (T)	T3 <i>(Faible)</i>	Attractivité (A)	A à C
Écoulements	Lentiques à variables ponctuellement	Erodabilité des berges (B)	B3 <i>(Faible)</i>	Connectivité (C)	B à D
Frayères potentielles	Présence faible	Type	P3 B3 T3	Classe de Qualité Physique (QP)	B à D
Abris piscicoles	Syst. racinaires et végétation aquatique				
Berges		Interprétation	Tronçon à réactivité morphodynamique faible		
Profil et hauteur	Sub-verticales 0.5 à 1.5m				
Ripisylve	Bonne présence, en bon état				
Pression du bétail	Présence	Niveau d'ambition nécessaire	R1 à R2

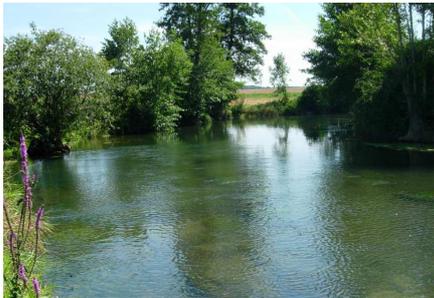
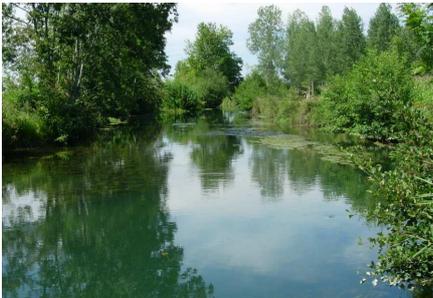
Tronçon B3 : Du pont de Bézouotte à la prise d'eau du canal des marais					
Communes : Bézouotte, Cuiserey, Marandeuil					
Longueur du tronçon : 3 400 ml

Descriptif général					
Lit mineur		Type géomorphologique <i>(Typologie Guide Agence Eau RM&C)</i>		Qualité physique	
Tracé en plan	Sinueux	Puissance spécifique (P)	P3 <i>(10 à 20 W/m²)</i>	Hétérogénéité (H)	B
Fonds	Mixtes (graviers + argiles et vases)	Transport solide (T)	T3 <i>(Faible)</i>	Attractivité (A)	B
Ecoulements	Lentiques	Erodabilité des berges (B)	B3 <i>(Faible)</i>	Connectivité (C)	C
Frayères potentielles	-	Type	P3 B3 T3	Classe de Qualité Physique (QP)	B
Abris piscicoles	Syst. racinaires (et végétation aquatique)				
Berges		Interprétation	Tronçon à réactivité morphodynamique faible	Principaux facteurs limitant le bon état	Connectivité
Profil et hauteur	Sub-verticales 1 à 1.5m				
Ripisylve	Présence discontinue, en bon état
