Syndicat intercommunal
du bassin versant
de la Bèze et de l'Albane

RESTAURATION PHYSIQUE DES MILIEUX AQUATIQUES ET GESTION DES RISQUES D'INONDATION SUR LE BASSIN VERSANT DE LA BEZE

PHASE 2 : ELABORATION D'UNE LOGIQUE D'ACTION

SEPTEMBRE 2010
N° 4160520

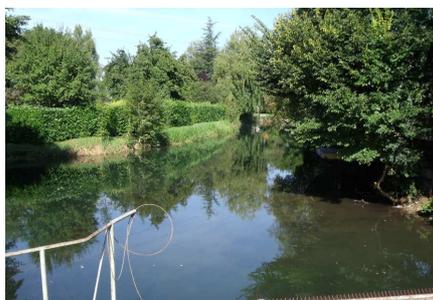
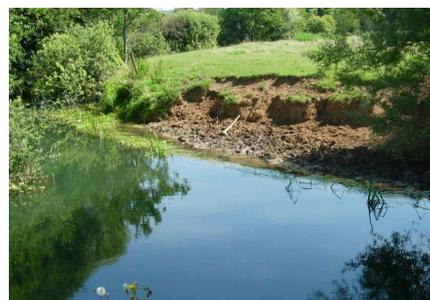
Communes : Marandeuil, Drambon, Trieu, Saint-Léger-Trieu

Longueur du tronçon : 7 300 m

Lit mineur		Type géomorphologique <i>(Typologie Guide Agence Eau RM&C)</i>		Qualité physique	
Tracé en plan	Sinueux	Puissance spécifique (P)	P4 (<i>< 10 W/m²</i>)	Hétérogénéité (H)	B à D
Fonds	Fins (argiles et vases)	Transport solide (T)	T4 (<i>Nul</i>)	Attractivité (A)	A à B
Écoulements	Lentiques	Erodabilité des berges (B)	B2 (<i>Moyenne</i>)	Connectivité (C)	B à D
Frayères potentielles	-	Type	P4 B2 T4	Classe de Qualité Physique (QP)	C
Abris piscicoles	Syst. racinaires (et végétation aquatique)				
Berges		Interprétation	Tronçon à réactivité morphodynamique très faible		
Profil et hauteur	Sub-verticales 1 à 2m				
Ripisylve	Présence très discontinue, en bon état				
Pression du bétail	Présente	Niveau d'ambition nécessaire	R2

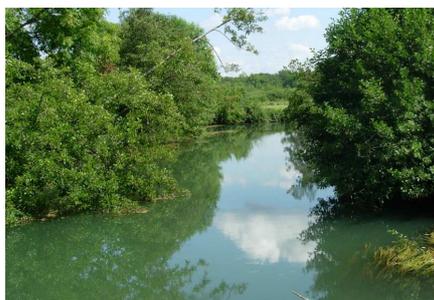
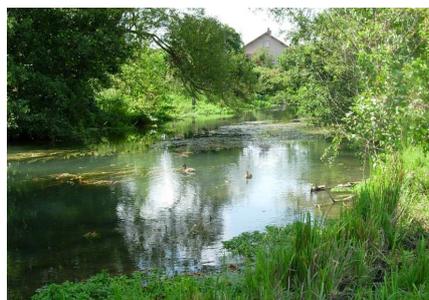
Communes : Saint-Léger-Triey, Vonges, Pontailleur-sur-Saône, Lamarche-sur-Saône

Longueur du tronçon : 5 800 ml

Lit mineur		Type géomorphologique <i>(Typologie Guide Agence Eau RM&C)</i>		Qualité physique	
Tracé en plan	Sinueux	Puissance spécifique (P)	P4 (<i>< 10 W/m²</i>)	Hétérogénéité (H)	B
Fonds	Fins (argiles et vases)	Transport solide (T)	T4 (<i>Nul</i>)	Attractivité (A)	A
Écoulements	Lentiques	Erodabilité des berges (B)	B2 (<i>Moyenne</i>)	Connectivité (C)	C
Frayères potentielles	-	Type	P4 B2 T4	Classe de Qualité Physique (QP)	B
Abris piscicoles	Syst. racinaires (et végétation aquatique)				
Berges		Interprétation	Tronçon à réactivité morphodynamique très faible		
Profil et hauteur	Sub-verticales 1.5m				
Ripisylve	Présence continue, en bon état				
Pression du bétail	Présente	Niveau d'ambition nécessaire	R2

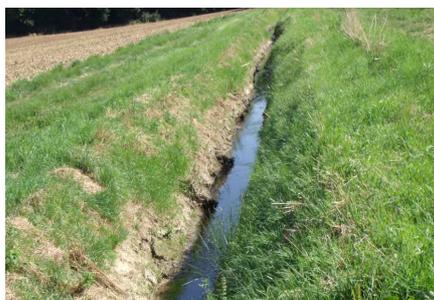
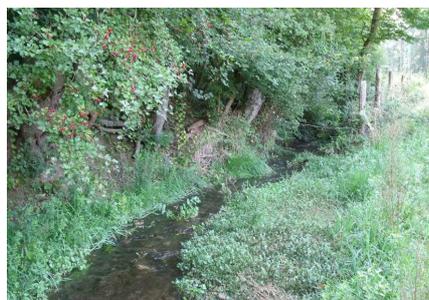
Tronçon P1 : Des sources du Pannecul au viaduc de la voie ferrée

Communes : Viévignes, Bèze
Longueur du tronçon : 3 200 ml

Lit mineur		Type géomorphologique <i>(Typologie Guide Agence Eau RM&C)</i>		Qualité physique	
Tracé en plan	Rectiligne	Puissance spécifique (P)	P1 ($>100 \text{ W/m}^2$)	Hétérogénéité (H)	C
Fonds	Mixtes (gravier + argiles/vases)	Transport solide (T)	T2 (Moyen)	Attractivité (A)	B à E
Ecoulements	Lentiques (à variables)	Erodabilité des berges (B)	B3 (Faible)	Connectivité (C)	B à C
Frayères potentielles	Présence faible en amont viaduc	Type	P1 B3 T2	Classe de Qualité Physique (QP)	D (à B)
Abris piscicoles	Syst. Racinaires (et sous-berges)				
Berges		Interprétation	Tronçon à réactivité morphodynamique forte		
Profil et hauteur	Sub-verticales 1 à 1.5m				
Ripisylve	Globalement faible (quasi-nulle sur l'amont)				
Pression du bétail	-	Niveau d'ambition nécessaire	R1
