Restauration morphologique de cours d'eau temporaires en forêt domaniale de Chaux (39)

► Résumé

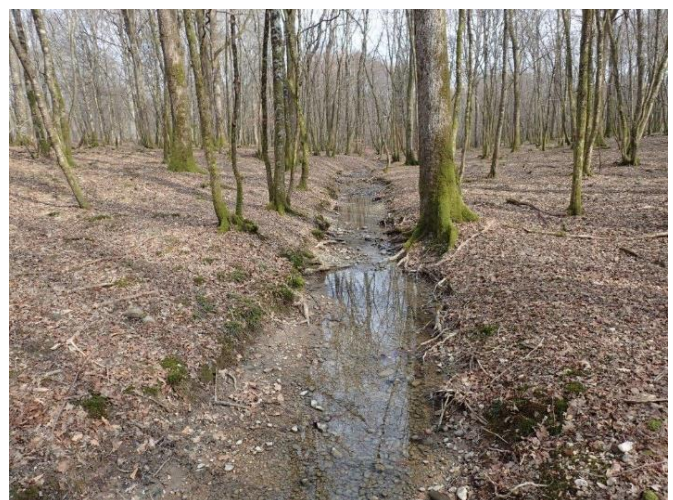
Une grande partie des cours d'eau ont subi un recalibrage et une rectification (Figure 1). Les portions naturellement droites de cours d'eau sont surcreusées ou élargies, parfois les deux.

Figure 1 – État initial (chenal) © UNIVERSITE FRANCHE COMTE - FDEGIORGI

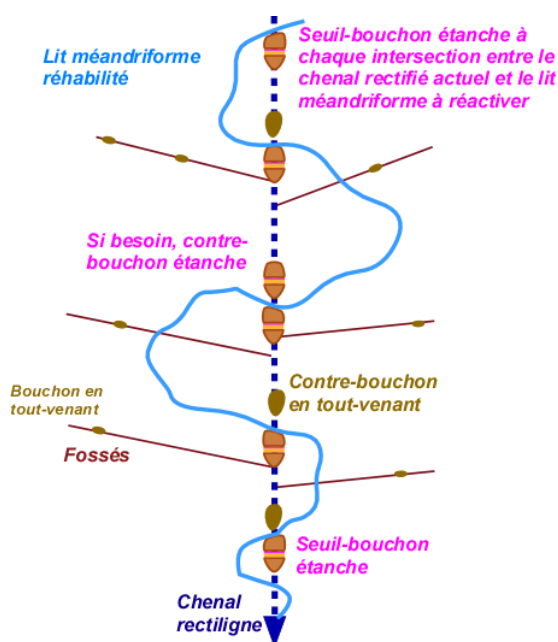
Là où le lit méandriforme original était encore présent, le cours rectifié a été bouché à plusieurs endroits pour dévier le courant vers le lit d'origine (Figure 3). Les bouchons ont été localisés là où le lit rectifié croisait le

lit originel. Ils étaient constitués d'une palissade en bois maintenue par des piquets en bois, recouverte d'un feutre anti contaminant (type bidim©) afin d'assurer l'étanchéité de l'ouvrage. Ils ont été ancrés d'environ 50 cm dans chaque berge et recouverts par des matériaux argileux et des galets.

Des contre-bouchons ont aussi été installés à l'aval afin de protéger le bouchon, de permettre le retour du débit dans l'ancien méandre, et de créer des ruptures de charge hydraulique.

Figure 3 – Schéma d'emplacement des bouchons et contre-bouchons © DEGIORGI et al. 2007-2010

Le nombre de bouchons et contre-bouchon a été adapté selon la pente du cours d'eau restauré.

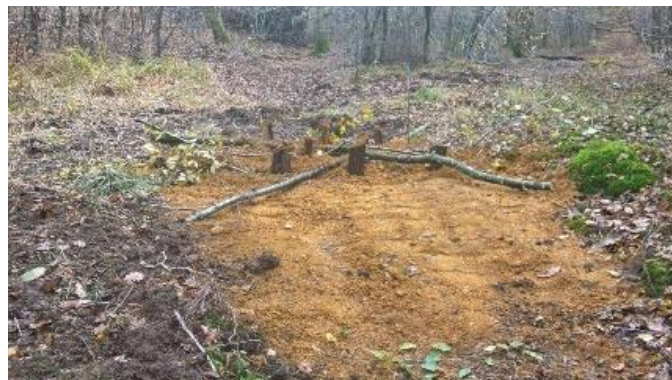
Sur les portions incisées, des embâcles (Figure 4) ont été ajoutés. Ancrés dans le ruisseau, ils rehaussent la ligne d'eau à l'amont de l'ouvrage, sans gêner la circulation des sédiments et de la faune aquatique pour laquelle ils ménagent en outre des abris. Ils étaient constitués d'un entrelacs de houppiers, de branchages de différentes tailles et d'un petit seuil en bois pris sur place et situé en dessous du terrain

naturel, le tout maintenu par des piquets de bois qui forment un peigne. Un rechargement en matériaux locaux a été effectué derrière et sur l'embâcle, afin de d'allonger la durée de vie de l'embâcle.

Figure 4 Lutte contre érosion par reconstitution d'embâcles © ONF - F SASSARD

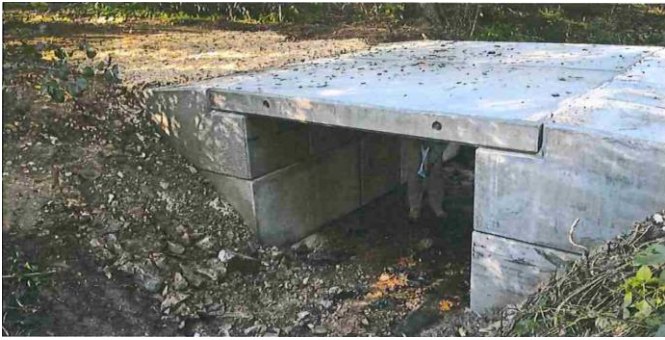
Figure 6 – Ponceau de franchissement, © ONF – Frédéric Sassard

Les buses utilisées, de large diamètre (1000 mm), étaient enterrées d'environ 30 centimètres pour garantir la continuité entre le fond des lits amont et aval. Les ponceaux en béton préfabriqués ont été posés sans ajout de ciment sur site et sans

modification du lit du cours d'eau, seules les berges étant aménagées pour y poser les culées (Figure 6).

Parallèlement, l'implantation de busages de fort diamètre ou la pose de ponceaux en béton préfabriqués a permis de réduire l'impact des franchissements résiduels.

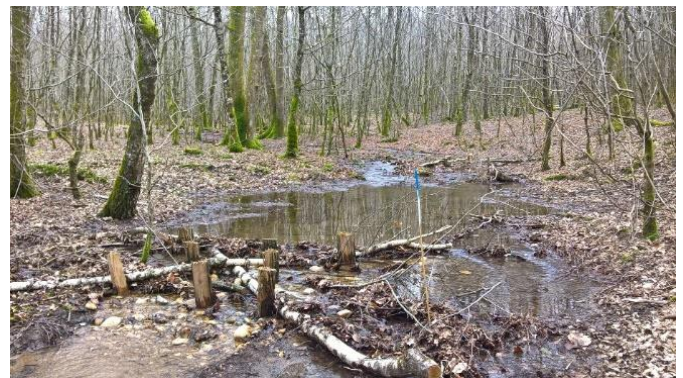
Figure 7 – Embâcle en eau après travaux © ONF - F.SASSARD

Pour l'ONF, la réponse du milieu est satisfaisante (Figure 7 et Figure 8). Les cours d'eau restaurés ont retrouvé leur fonctionnement naturel, ainsi qu'une richesse spécifique plus importante.

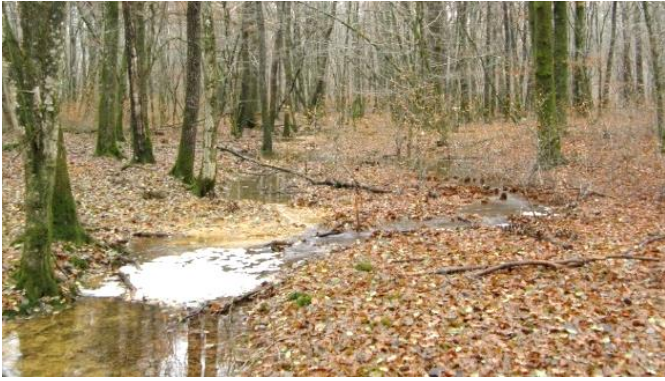
Figure 8 – Situation après travaux © ONF - F SASSARD
