# SYNDICAT INTERCOMMUNAL D'AMENAGEMENT DU CHABLAIS

## Etude multifonctionnelle préalable au contrat de bassin

BASSIN VERSANT DE LA DRANSE DE MORZINE

Phase 1 – Etat des lieux et diagnostic

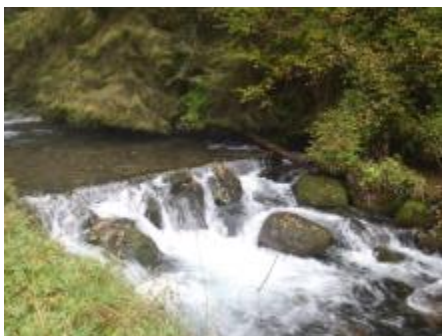
**Prise d'eau d'ancien Moulin/Scierie sur Montriond (DmdT3)**

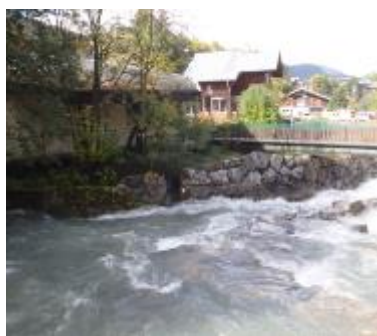
**Prise d'eau d'ancien Moulin/Scierie sur Morzine (DmzT1)**

- DmzT1 : Seuil de prise d'eau sur la Dranse de Morzine à Morzine. Cette prise d'eau desservait autrefois un moulin et/ou une scierie. Le retour se fait actuellement par le déversoir du bief une trentaine de mètre aval de l'ouvrage.

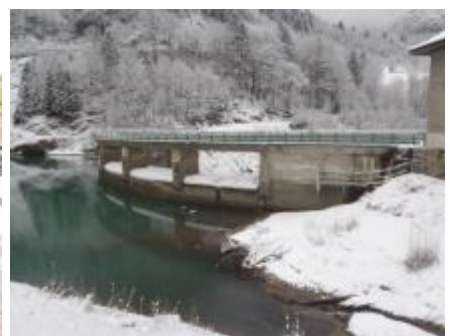
**Barrage du Jotty (DmzT2)**

- DmzT2 : cet ouvrage correspond à la prise d'eau du barrage du Jotty dont le prélèvement est envoyé à Bioge par une conduite forcée.

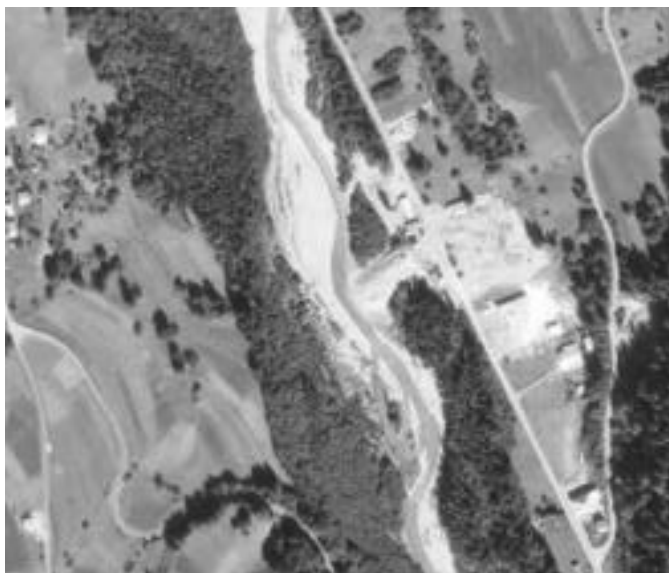
***Ancien site d'extraction sur la Dranse de Morzine à Vernay Bron en 1966***

- ancienne gravière (site d'extraction) de Vernay-Bron sur la Dranse de Morzine exploitée dans les années 1950-80 sur les communes d'Essert-Romand et de Saint-Jean-d'Aulps ;
- ancienne gravière en queue de retenue du barrage de Jotty sur la Dranse de Morzine exploitée dans les années 1960-90 sur la commune de La Baume ;
- anciennes extractions de matériaux dans le torrent du Seytroux dans les années 80.

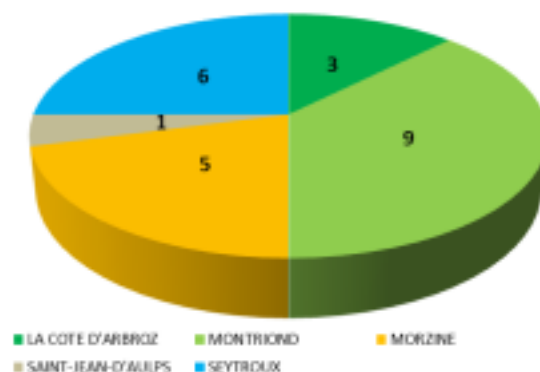
**Tableau 2 : Répartition des seuils de stabilisation sur le bassin de la Dranse de Morzine**

Nom du cours d'eau	Nb de seuils de stabilisation
Bochard	3
Torrent du Sous-Saix	3
Seytroux	6
Dranse de la Manche	1
Dranse de Montriond	9
Dranse de Morzine	2

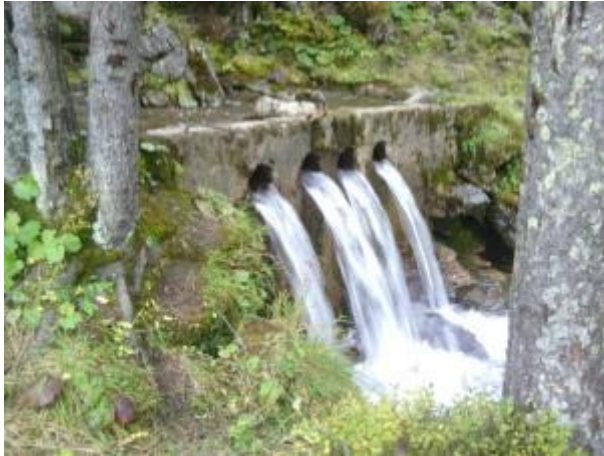
*Seuil de stabilisation sur la Dranse de Montriond aux Lindarets*

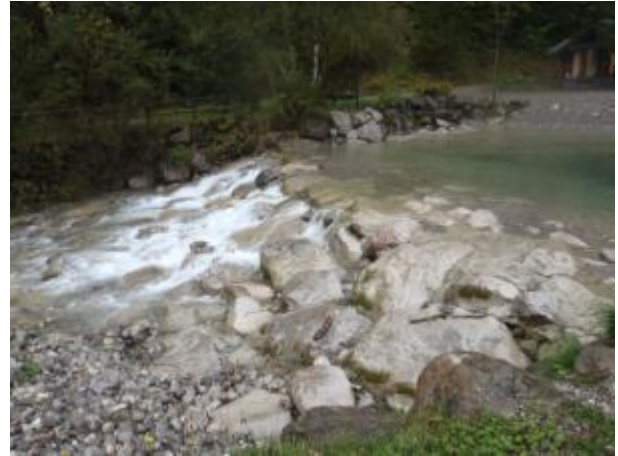
*Seuil de stabilisation et plage de dépôt associée sur le Seytroux (SeyT3)*

Afin d'assurer la sécurité des biens et des personnes, la commune a réalisé une étude en 2009 (Restauration du Nant du Seytroux – Hydretudes) qui a donné lieu à un diagnostic actualisé et à la mise en place ou à la reprise de seuils de stabilisation, dont 2 ouvrages en enrochements dont la hauteur de chute est égale ou supérieure à 2,0 m. Ces ouvrages, associés à une gestion du transport sédimentaire (curage annuel) permettent de limiter les impacts du charriage sur les enjeux en aval (dépôts, érosion, montée des eaux dans le village, etc.).

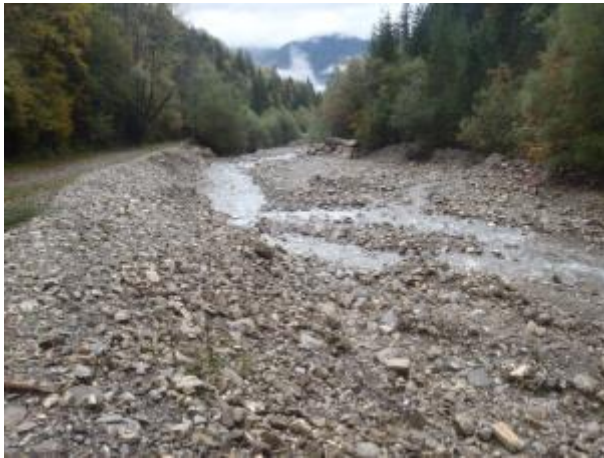
*Plage de dépôts amont du Seytroux*

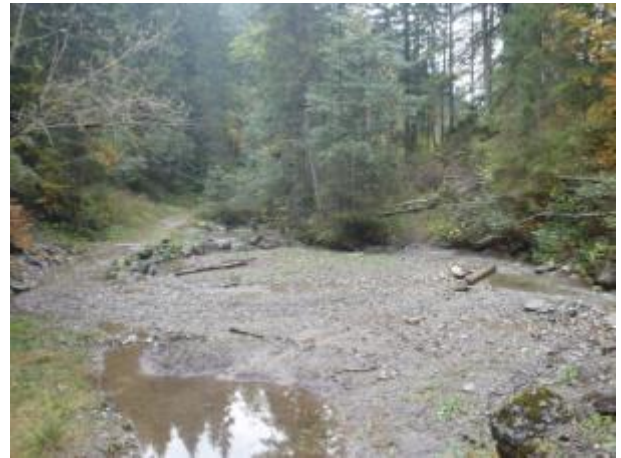
*Zone de dépôt sur le Bochart au niveau des Bouts dessous*

- queue de la retenue du barrage du Jotty sur la Dranse de Morzine ;
- ancienne gravière de Vernay Bron sur la Dranse de Morzine ;
- zone de dépôt en queue de retenue de l'ouvrage de stabilisation des Bout Dessous sur le Bochard ;
- zone de dépôt en amont du pont du chemin de Vigny sur la Dranse de la Manche ;
- zone de dépôt en amont du pont de la D338 sur Dranse de Montriond aux Lindarets.

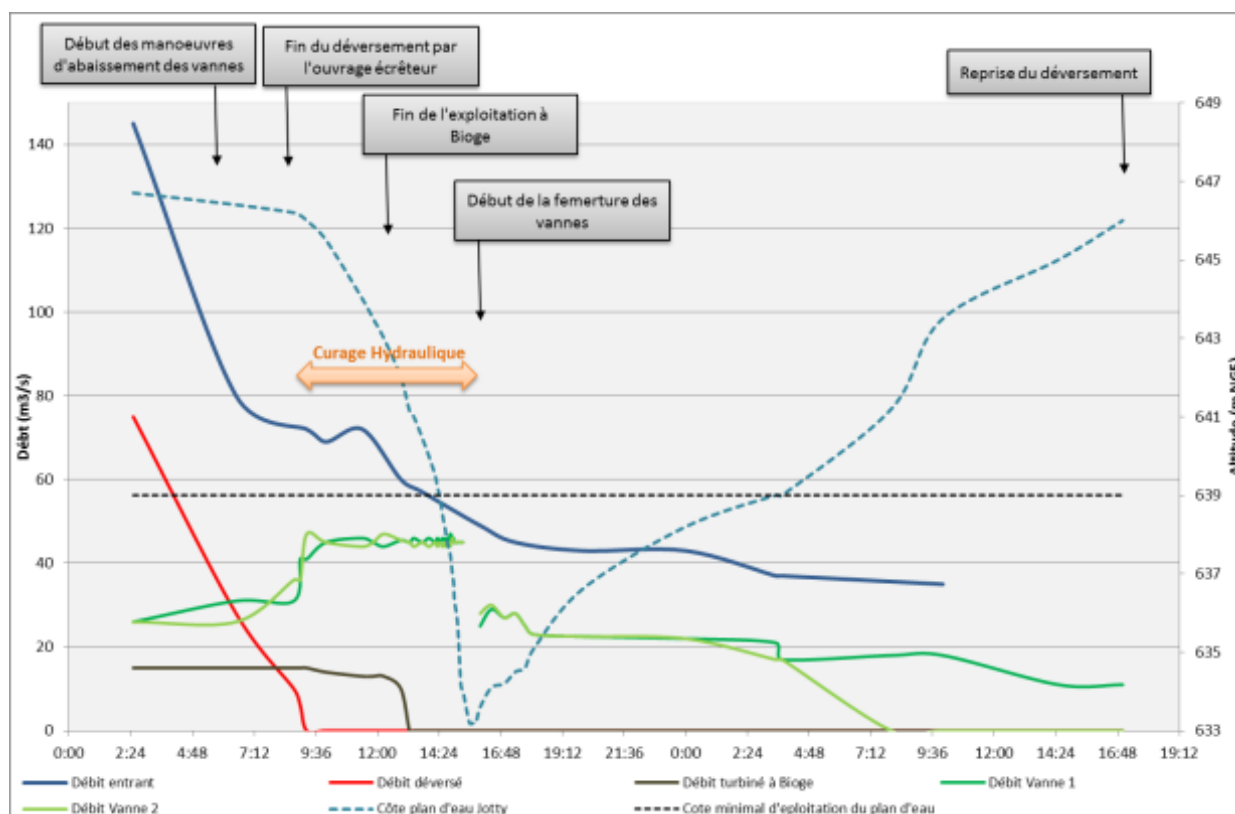
**Figure 3 : Suivi graphique d'une chasse de vidange à Jotty (EDF)**

Ce graphique met bien en évidence les différentes étapes de la vidange (Données EDF de la vidange du 04 juillet 2007 – Suivi de la qualité des eaux par le cabinet IRAP), en particulier le transfert des débits du déversement aux vannes de fond afin de favoriser le transit du transport solide par charriage. Le point optimal de transparence est atteint lorsque les deux vannes de 3m de haut sont ouvertes (15h45) à la fin de la vidange de la retenue.

Au niveau de la retenue, des chasses de vidange sont réalisées à une fréquence moyenne de 1 à 3 ans, lors d'une crue adaptée aux paramètres suivants : débit de crue, périodes de fraie et ampleur de la fréquentation. Cette chasse permet un déstockage vers l'aval des matériaux déposés en amont du barrage. Le débit est alors transité vers l'aval par l'ouverture progressive de vannes de fond au niveau du barrage du Jotty. Lors des 30 dernières années, 10 chasses de vidanges ont été réalisées au niveau de la retenue.

La [Figure 3](#) suivante met en évidence le fonctionnement hydraulique de l'ouvrage lors des vidanges.

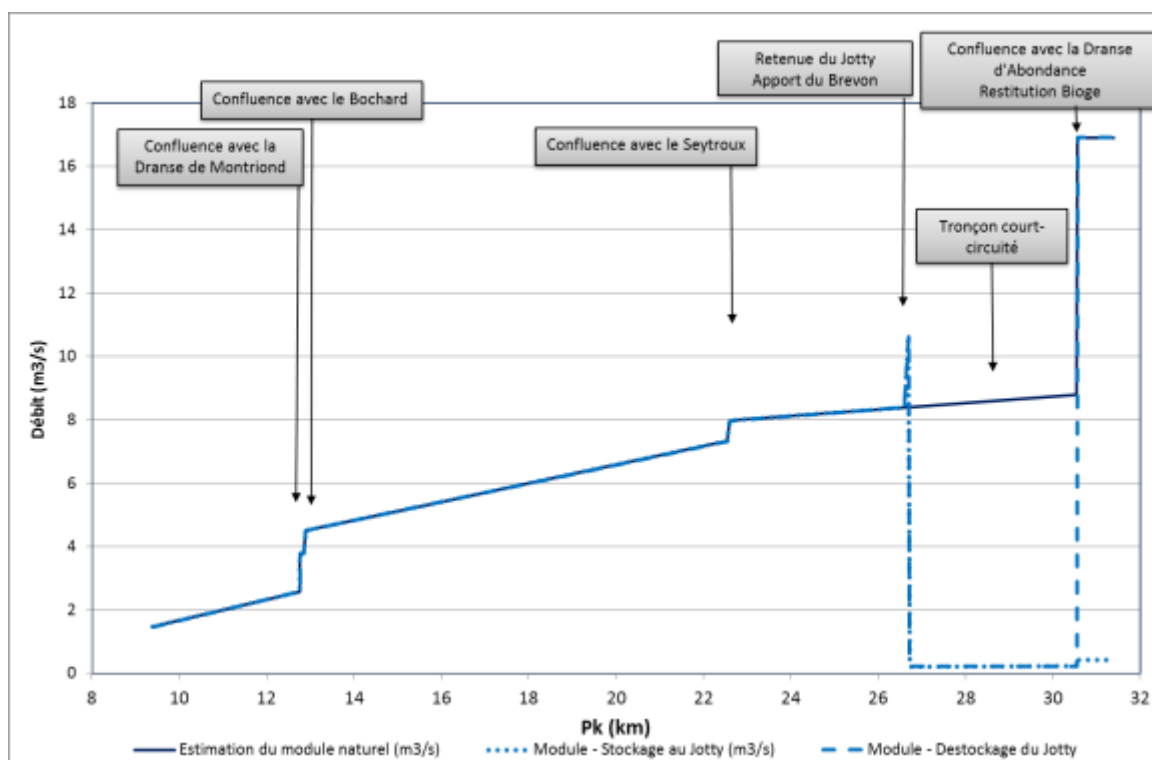
**Figure 4 : Profil en long estimé du Module sur la Dranse de Morzine**

Le profil met bien en évidence la réduction du débit dans le lit de la Dranse de Morzine en aval du barrage de Jotty et jusqu'à la restitution de Bioge avec un débit réservé actuel de 210 l/s (40<sup>ème</sup> du Module).

Par ailleurs, afin de visualiser l'impact des prélèvements du barrage sur le régime hydrologique de la Dranse de Morzine, nous proposons ici d'estimer le profil en long hydrologique du cours d'eau de l'amont vers l'aval.

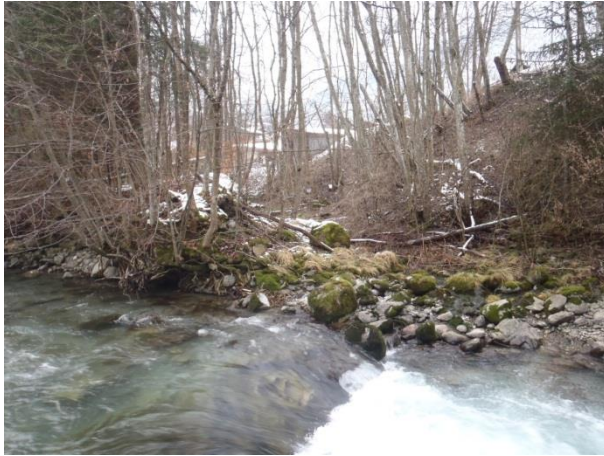
*Bras secondaire perché et seuil reposant sur la substratum indiquant une incision du lit principal*

ouvrage transversal dont l'arasement a conduit à la suppression du remous liquide et de solide. On observe de plus plusieurs traces d'incision dans la traversée de la commune.

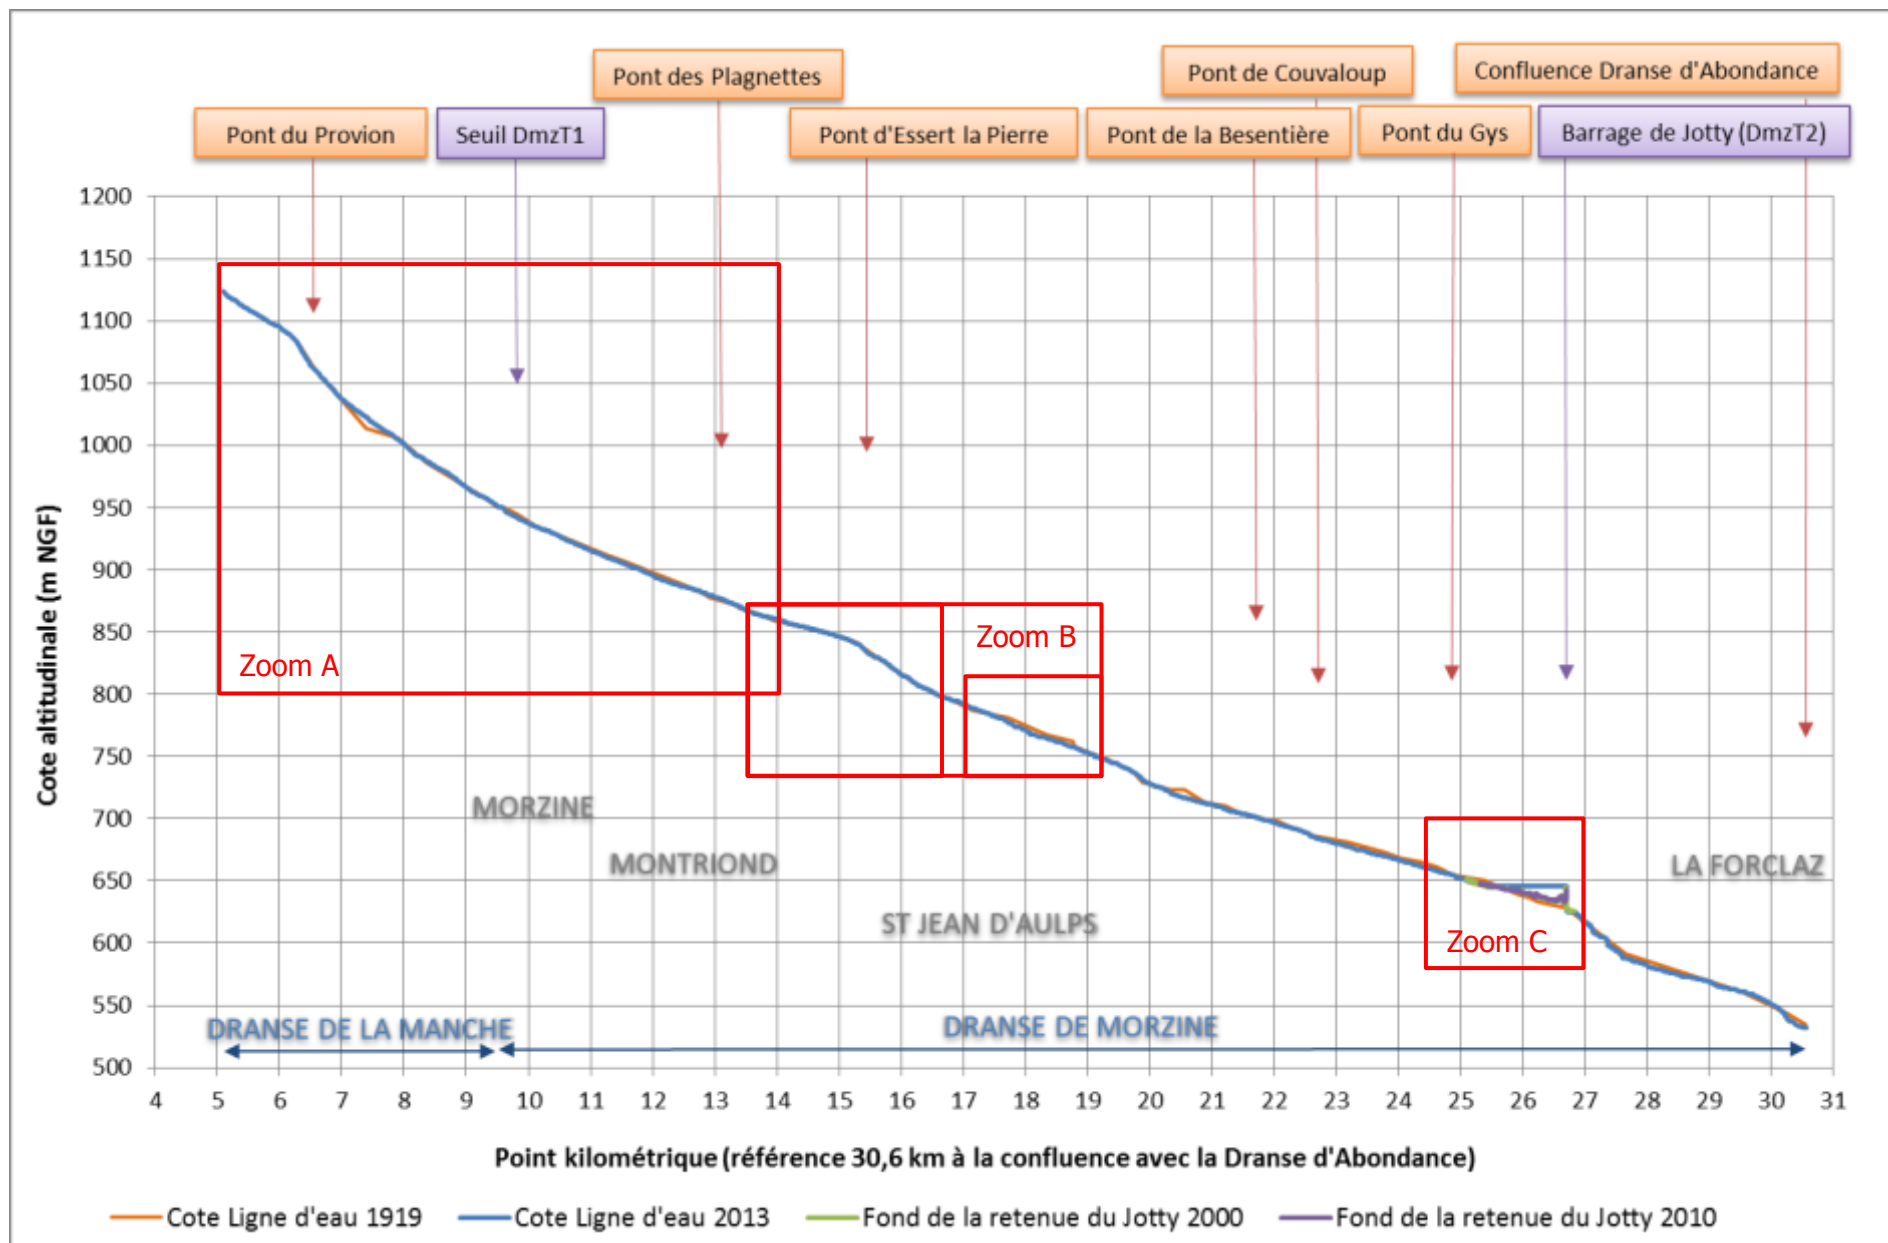
Figure 7 : Comparaison des profils en long sur la Dranse de Morzine

Le travail de comparaison des profils en long a été réalisé sur les cours d'eau ayant fait l'objet d'au moins deux campagnes de levés topographiques. Pour la Dranse de Morzine et la Dranse de la Manche, les profils en long des analyses diachroniques sont présentés par les Figure 7 à 10.

**En aval du barrage du Jotty (26,70) et jusqu' à la confluence avec la Dranse d'Abondance (pk 30,55), on observe une tendance moyenne à l'incision variant de 0,30 m à 3,0 m de profondeur (valeurs estimées) depuis 1919. Cette incision s'explique ici par le déficit sédimentaire associé aux activités d'extractions passées et à la rétention des matériaux dans la retenue du Jotty (phénomène d'érosion progressive depuis le pied du Jotty).**

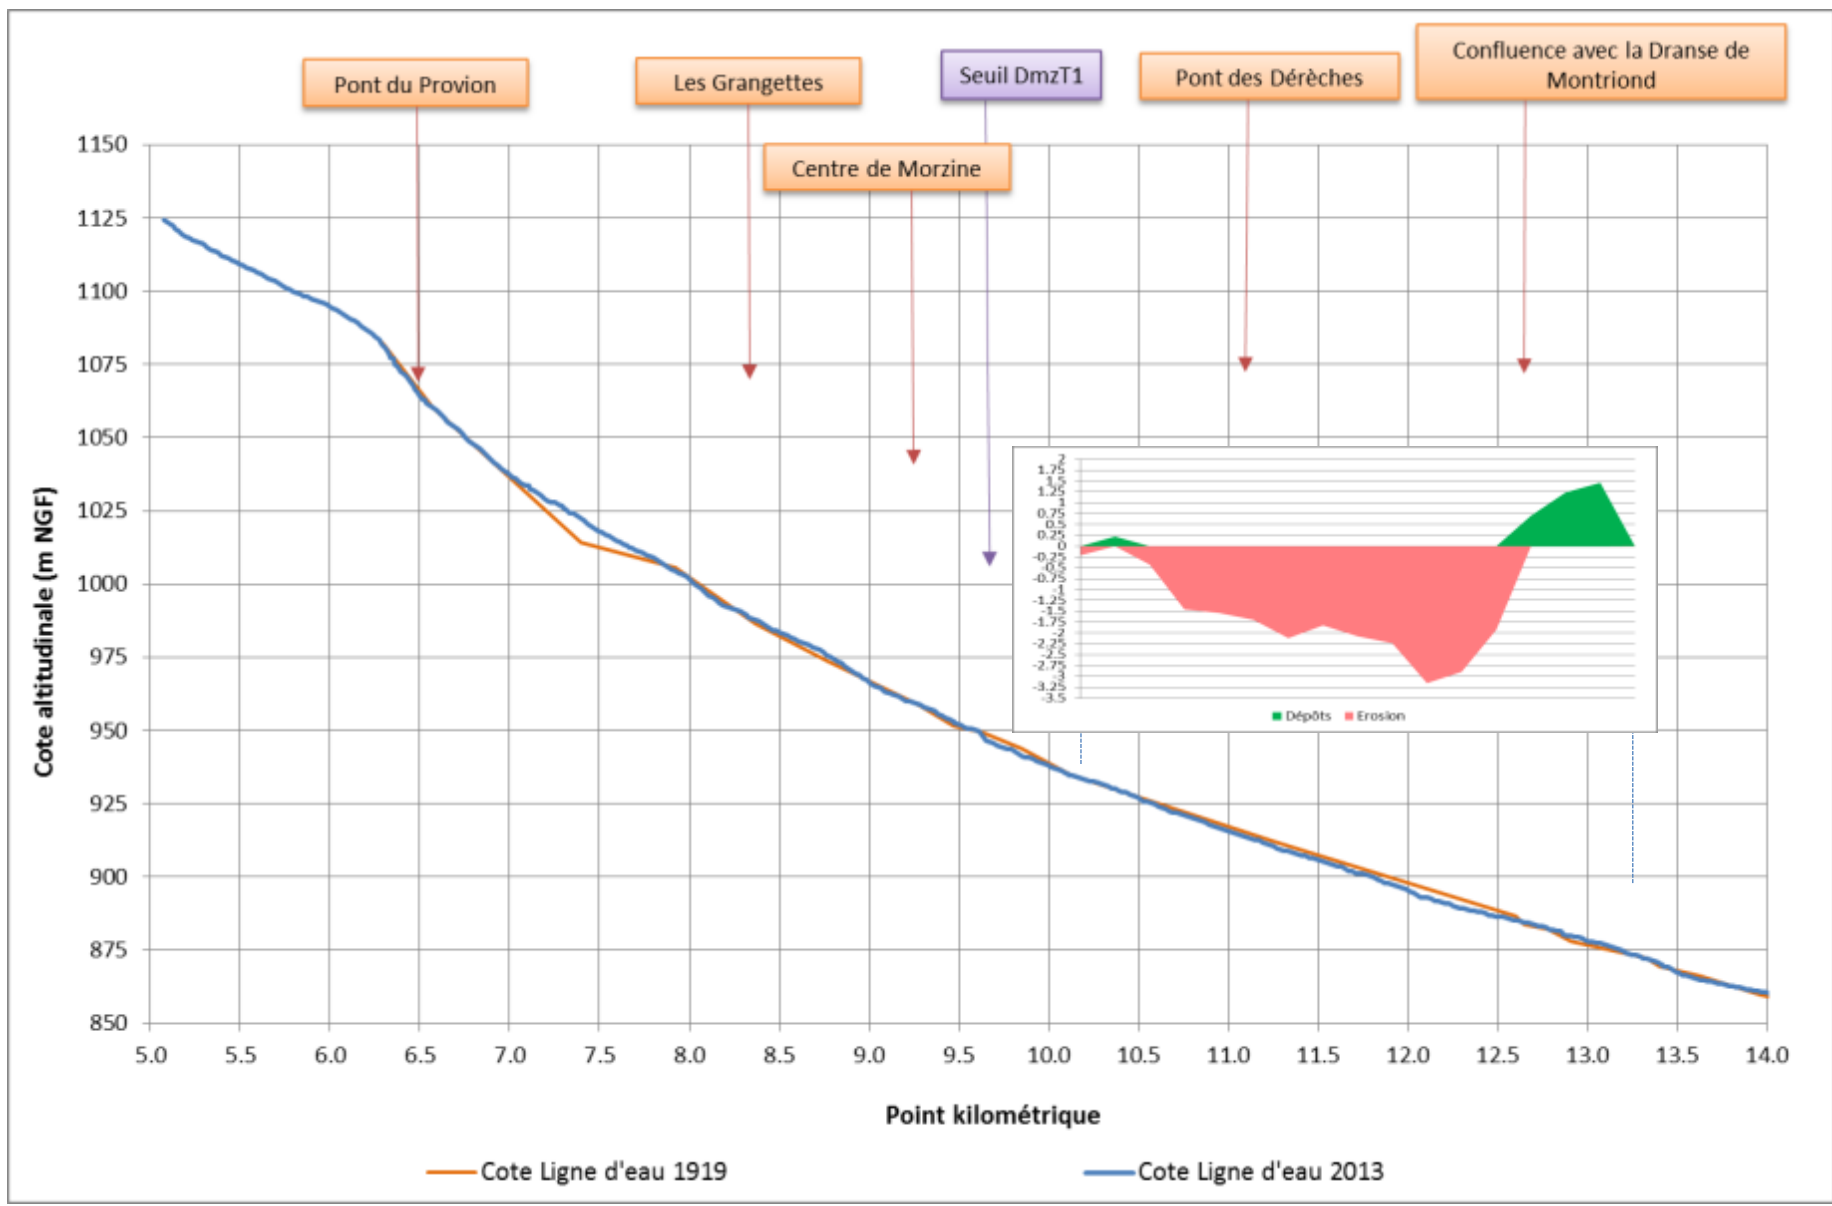
Figure 8 : Comparaison des profils en long sur la Dranse de Morzine– Zoom A

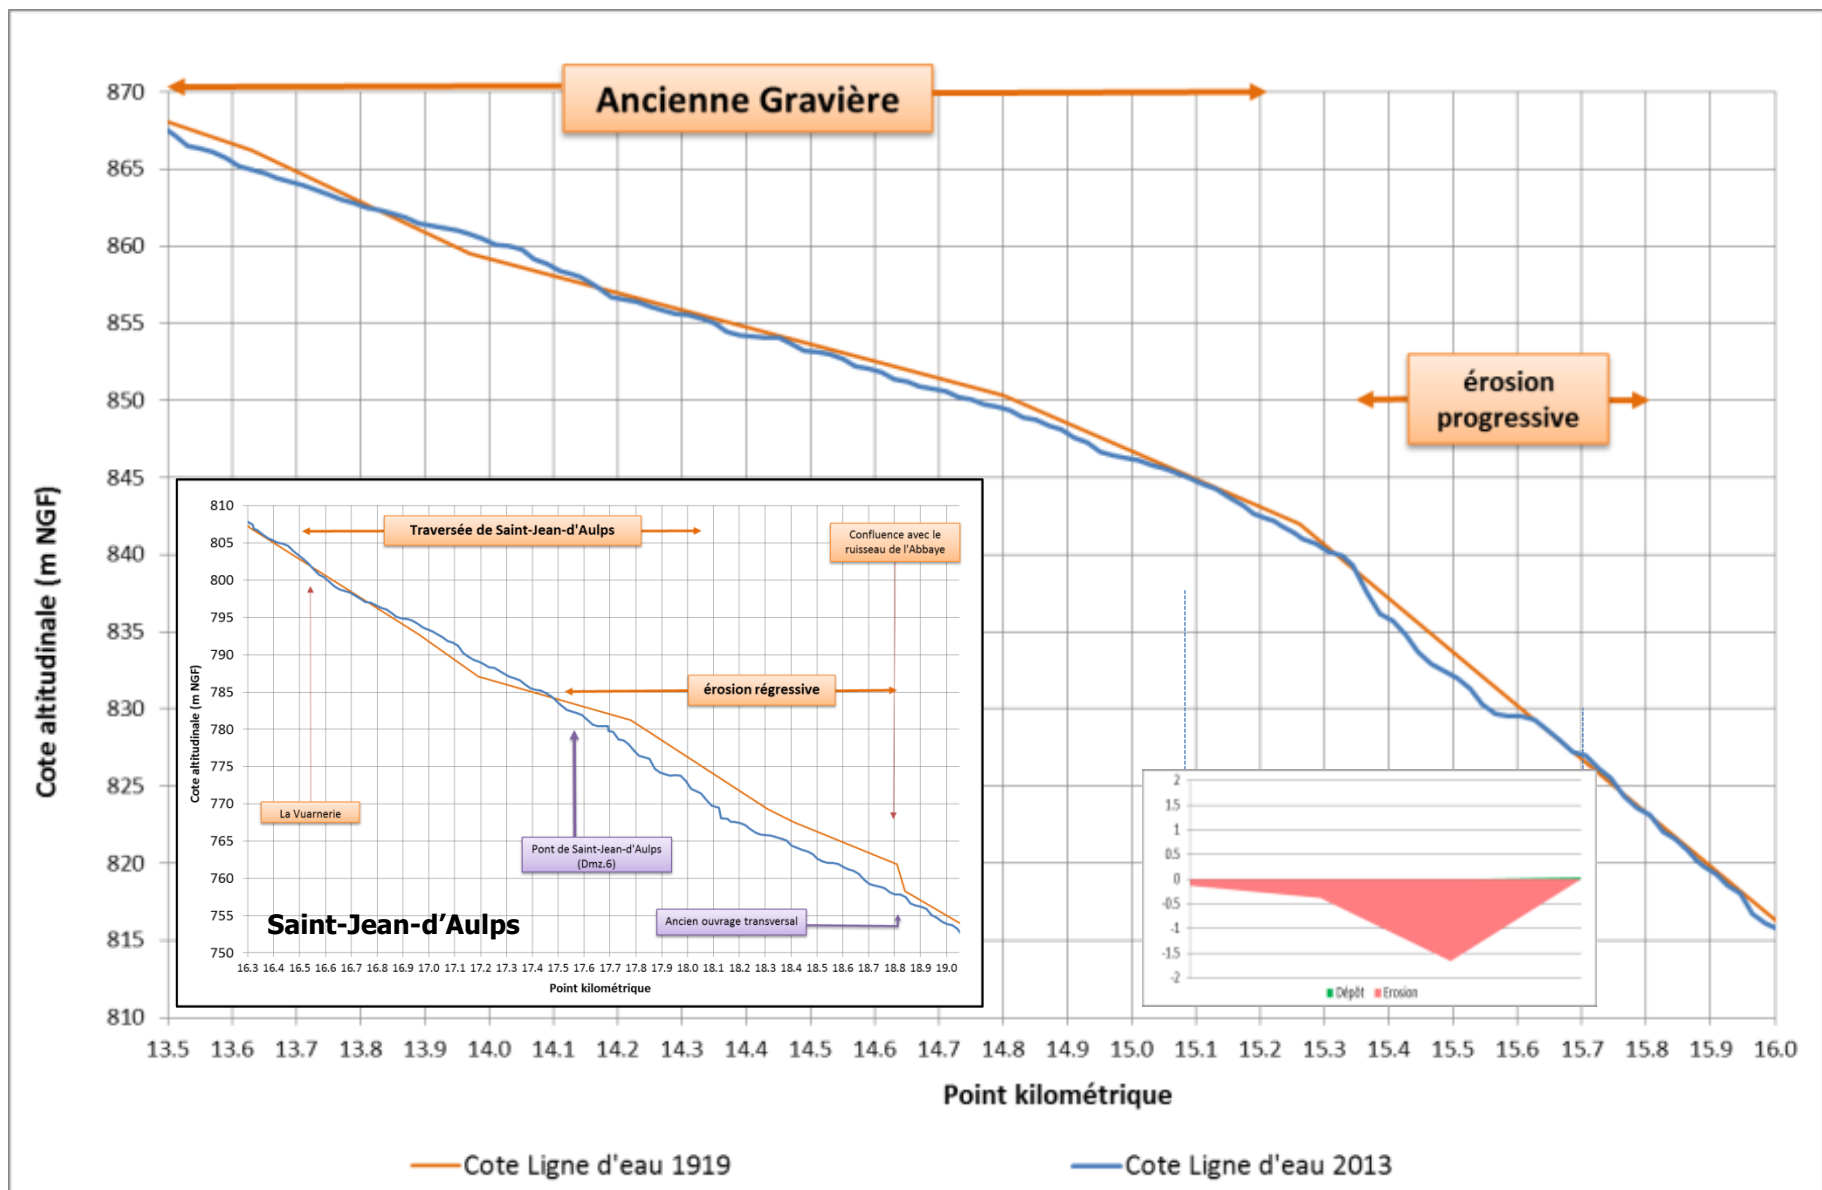
Figure 9 : Comparaison des profils en long sur la Dranse de Morzine– Zoom B

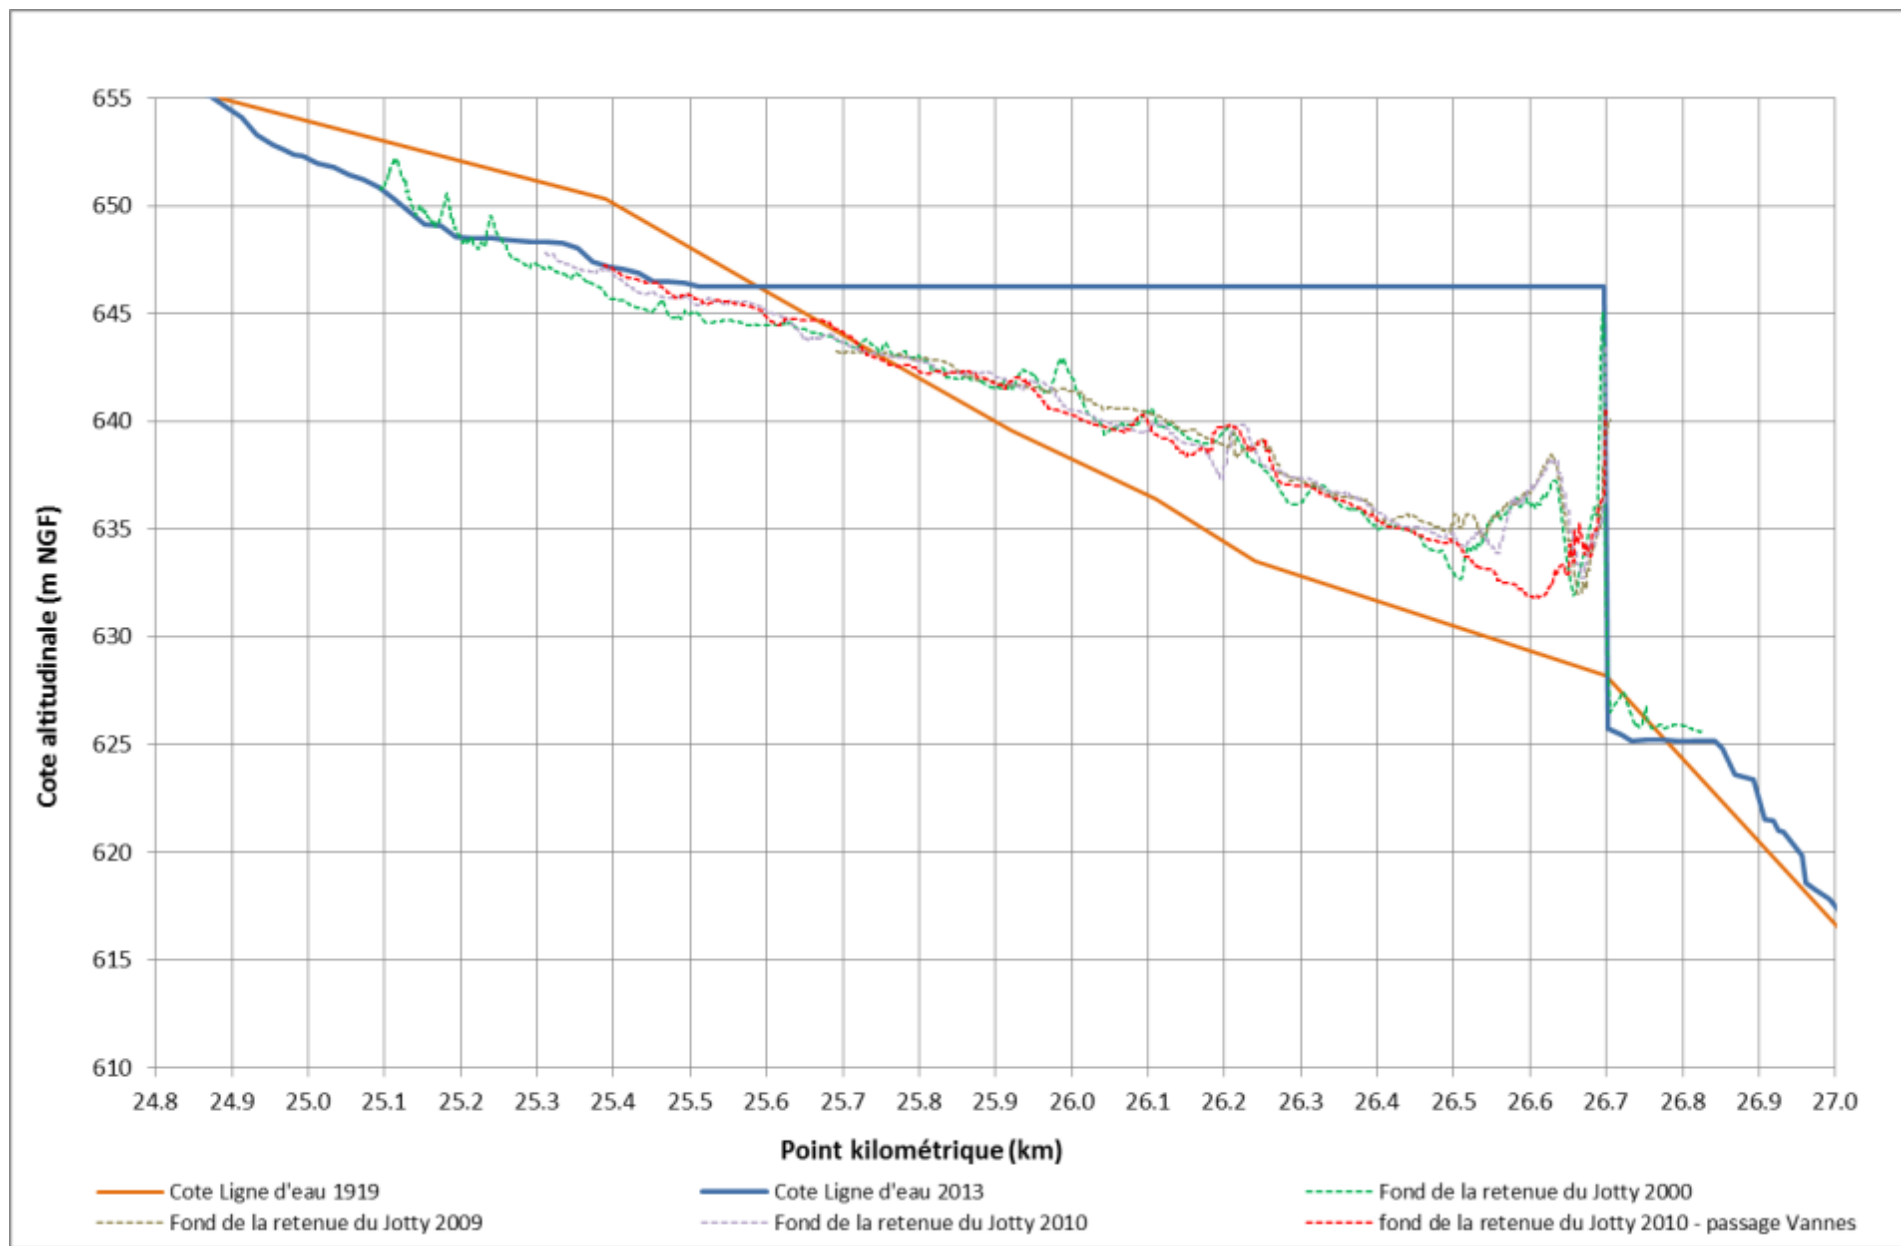
Figure 10 : Comparaison des profils en long sur la Dranse de Morzine– Zoom C

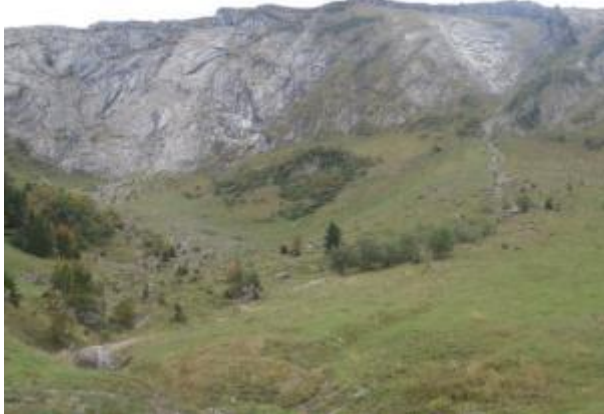
*Zone de production en tête de bassin versant*

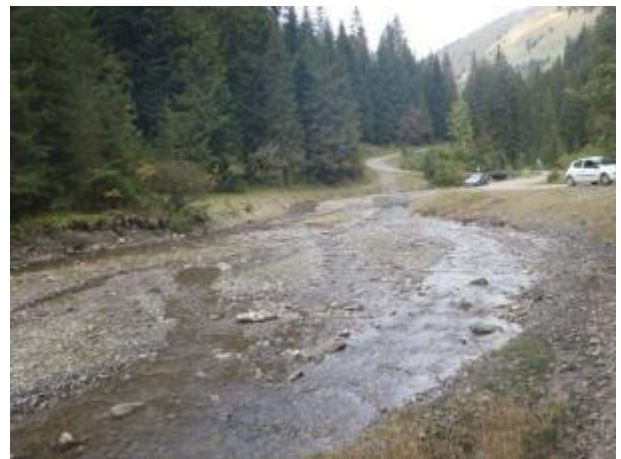
*Lit en tresse au niveau des Chardonnières*

La Dranse de la Manche conserve un lit en tresse jusqu'au **parking de la Chardonnière** (étalement du cours d'eau) puis prend une configuration de gorges avec un passage à une granulométrie plus grossière (galets, blocs) caractérisé par la présence régulière de zone de production en matériaux depuis les versants.

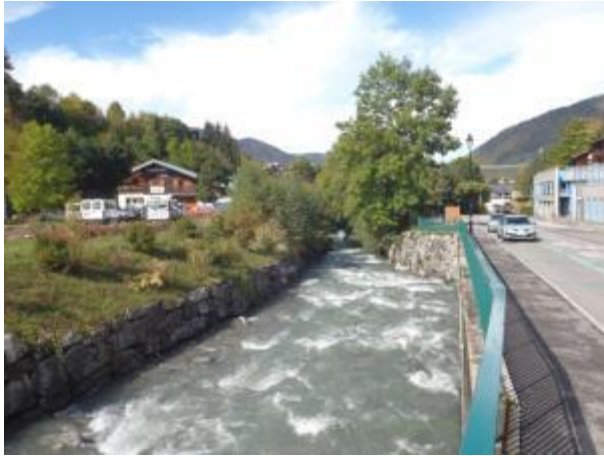
*Recalibrage et artificialisation des berges de la Dranse de Morzine dans le centre de Morzine*

**Dans la traversée de Morzine** (pk 8,62 à 10,30), la Dranse de Morzine est historiquement recalibrée et artificialisée étant donné la densité urbaine importante. Sur la majorité du linéaire, les berges ont été aménagées avec des protections minérales (enrochements, murs maçonnés) et les écoulements ont été concentrés dans un lit mineur dont la morphologie a été banalisée. Ces aménagements ont conduit à une

incision du lit, qui semble être aujourd'hui stabilisée et visible dès que le cours d'eau reprend des berges naturelles dans le secteur.

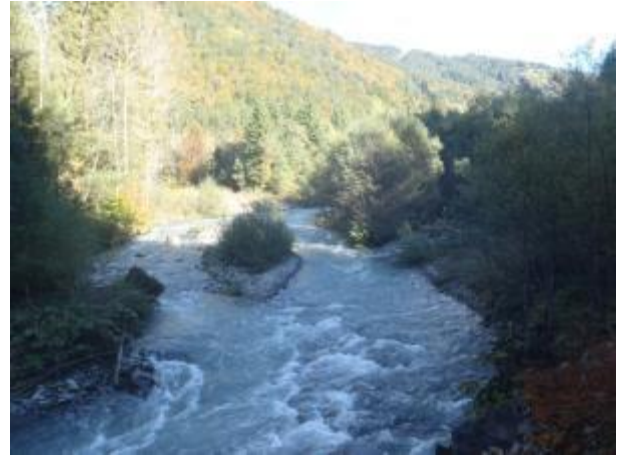
*Retour de quelques zones mobiles dans la traversée de Montriond*

**Dans la traversée de la commune de Montriond** (pk 10,30 à 13,07), les pressions physiques appliquées au cours d'eau sont moins fortes et correspondent majoritairement à des protections de berges ponctuelles. Le cours d'eau retrouve un corridor rivulaire régulier et une zone de dissipation de crue entre le Pont des Déchères et le pont des Plagnes. La Dranse de Morzine bénéficie alors de plus d'espace pour retrouver quelques chenaux secondaires et annexes fonctionnelles, mais la géométrie du lit reste globalement assez homogène sur le tronçon.

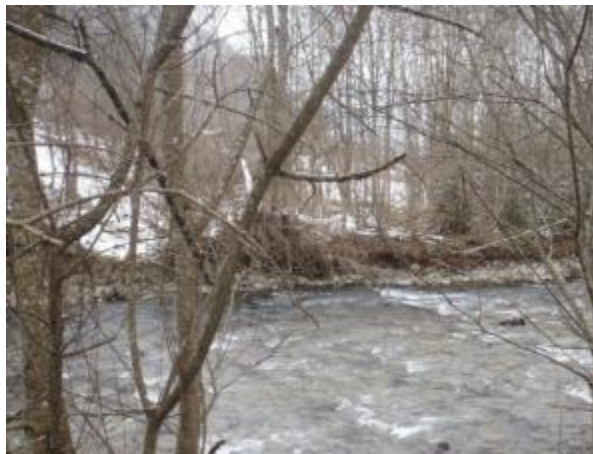
*Erosions de berges en amont de Saint-Jean-D'Aulps*

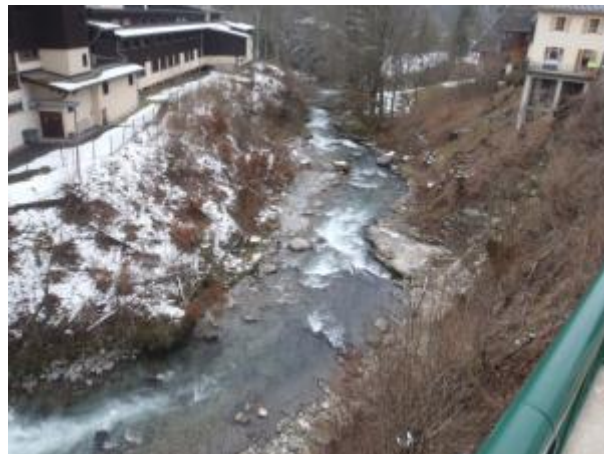
*Affleurement régulier du substratum dans Saint-Jean-d'Aulps*

**Dans la traversée de Saint-Jean-D'Aulps** (pk 16,50 à 18,25), la pente et l'encaissement du cours d'eau en fond de vallée s'accroissent, en association avec l'incision citée précédemment, si bien que le substratum affleure de manière régulière dans la traversée de la commune. Ce secteur semble de ce fait désormais assez stable car figé dans les roches mères affleurantes.

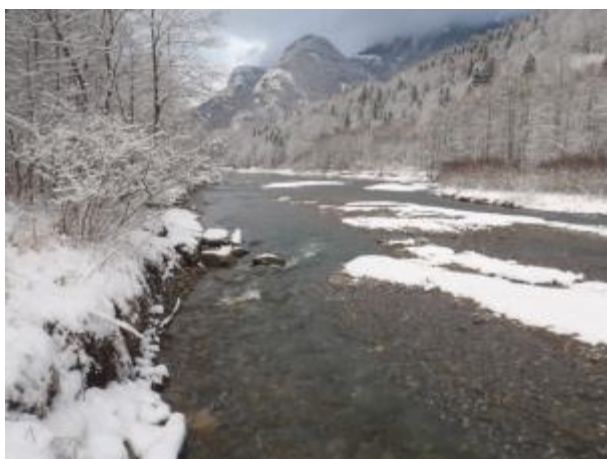
*Queue de la retenue du Jotty*

**En aval du Pont de Gys**, le cours d'eau entre dans le début de la zone d'influence de la retenue du barrage de Jotty. On constate ici la présence de nombreux atterrissements issus du dépôt des matériaux grossiers aux abords de la zone de ralentissement et de l'exploitation passée comme gravière. La Dranse de Morzine se divise alors en plusieurs chenaux jusqu'à la retenue lentique. En aval, la retenue forme un plan d'eau sur une longueur de près de 800m.

Au niveau de la queue de retenue, on peut observer l'effet de tri granulométrique imposé par le ralentissement des écoulements avec un substrat de plus en plus fin aux abords du remous hydraulique du barrage.

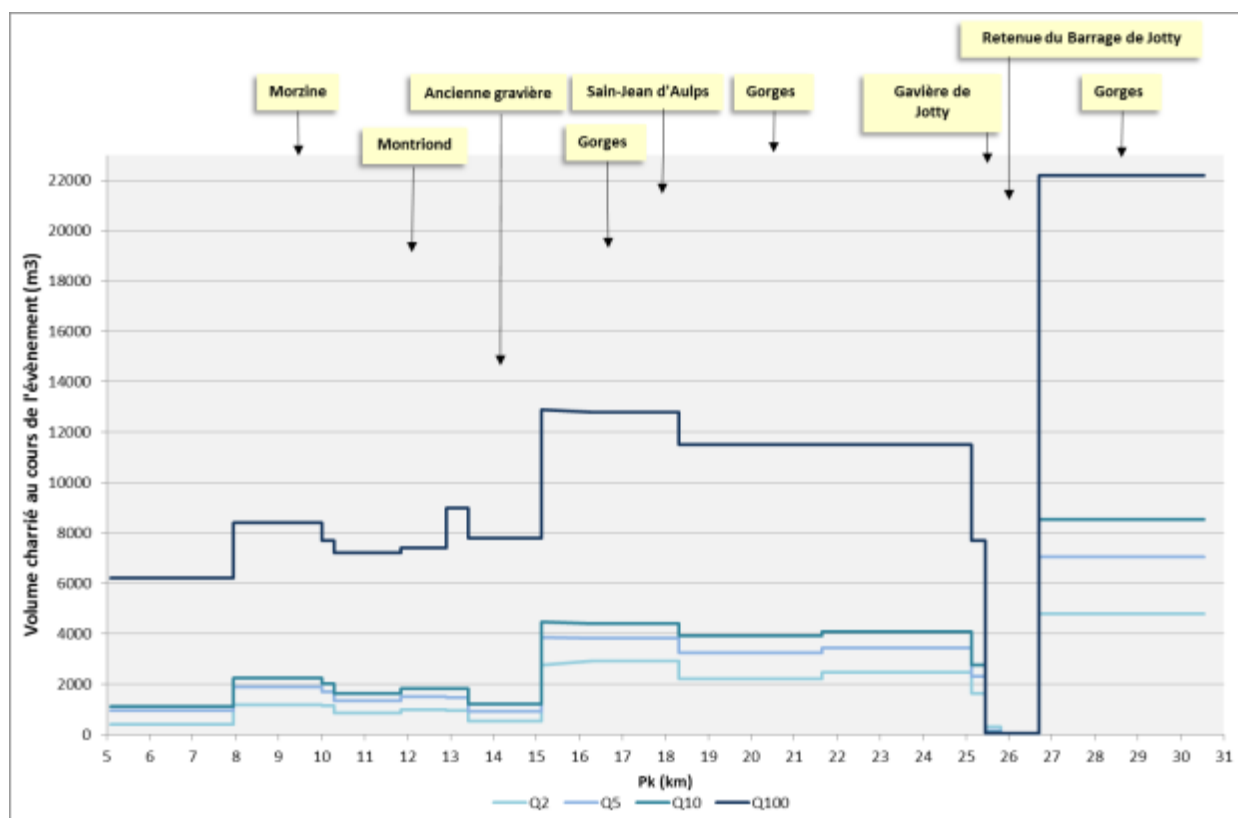
**Figure 13 : Profil en long des capacités de charriage sédimentaires sur la Dranse de Morzine**

Les capacités de charriage calculées à partir de ces granulométries sont représentées ci-après (Tableau 3 et Figure 13). Ces valeurs peuvent être liées à des incertitudes fortes, et ne sont citées que pour apporter des tendances des phénomènes de charriage. Les estimations données sont basées sur l'hypothèse que le cours d'eau réalise un transport solide par saltation à saturation de matériaux.

Les capacités de charriage de la Dranse de Morzine sont assez variables le long de son linéaire et suivent les variations de pente et les ruptures associées aux obstacles à la continuité sédimentaire. L'estimation des capacités de charriage permet d'avoir une approche quantitative sur la dynamique d'érosion/dépôt du cours d'eau en association à la réactivité des phénomènes aux variations naturelles du lit et aux facteurs anthropiques.

Dans Morzine, les capacités de charriage atteignent  $1\ 180\ m^3$  en crue biennale du fait des fortes capacités de transit dues au recalibrage du cours d'eau. Plus en aval, les capacités de charriage se réduisent légèrement en cohérence avec les zones d'étalement et de dépôts plus fréquents observés à Montriond.

En aval de Montriond, on observe un léger pic à  $940\ m^3$  de matériaux potentiellement charriés au niveau du Pont des Plagnettes pour une crue biennale. Cette augmentation est associée à l'apport de débit du Bochard et de la Dranse de Montriond.

Les capacités de charriage se réduisent également dans le passage de l'ancienne gravière de Vernay Bron, zone de dépôt privilégiée en lit moyen puis augmentent à partir d'Essert la Pierre du fait d'un passage en zone de gorge. Les volumes potentiellement transités restent forts (de  $2\ 210\ m^3$  à  $2\ 920\ m^3$  en crue biennale) jusqu'à la zone d'influence du barrage de Jotty étant donné les pentes fortes de la Dranse de Morzine dans le secteur.

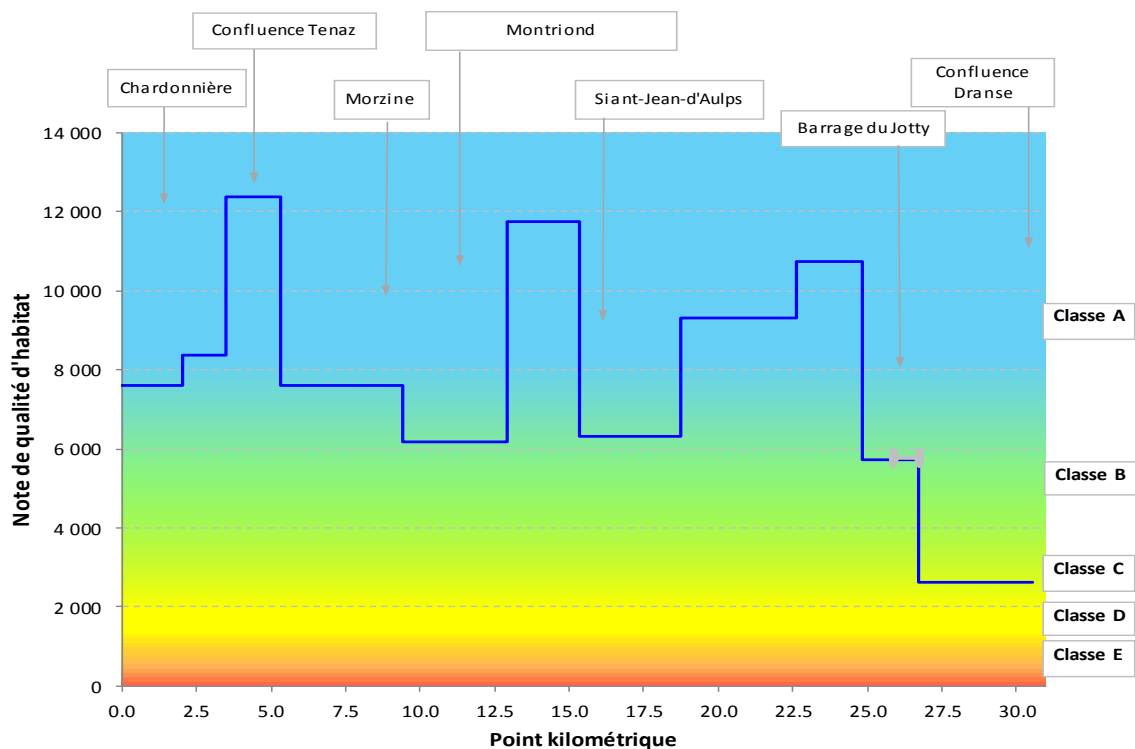
**Figure 17 : Profil en long de la qualité physique de la Dranse de Morzine**

Nous noterons ici, que l'impact induit par le barrage du Jotty sur la qualité physique du cours d'eau n'a pas été retenu dans la méthode afin de garder une cohérence sur la notation des unités homogène. Néanmoins, de manière complémentaire aux résultats de la méthode CSP, nous prenons en compte un impact propre à une qualité médiocre à très médiocre sur la qualité physique de la Dranse de Morzine au droit du barrage étant donné le changement drastique de morphologie et l'homogénéisation du cours d'eau dans la retenue.

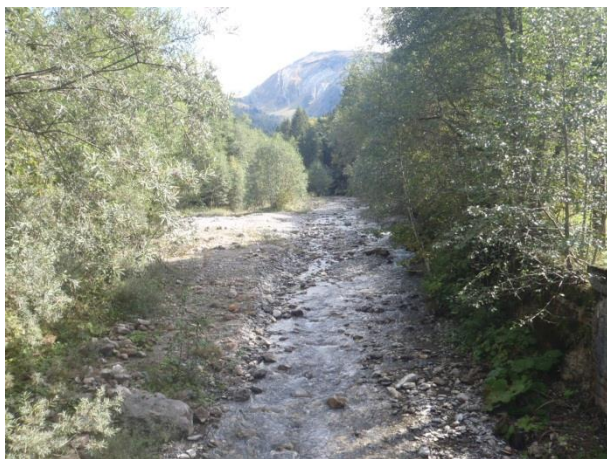
**Mobilité et diversité du lit sur le tronçon DMA.3**

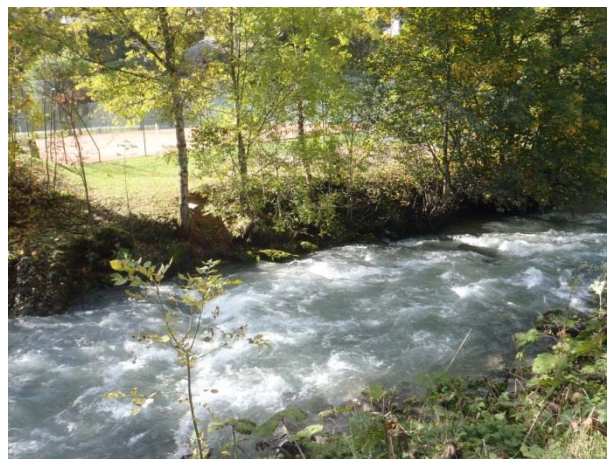
**Banalisation des écoulements au niveau du tronçon DMZ.1**

- L'unité **DMZ.1** a une qualité limitée à bonne du fait de la perturbation de la connectivité latérale (connexion aux affluents, réduction du lit moyen) et de la dégradation des caches et abris piscicoles dus à l'artificialisation du lit dans la traversée de Morzine.

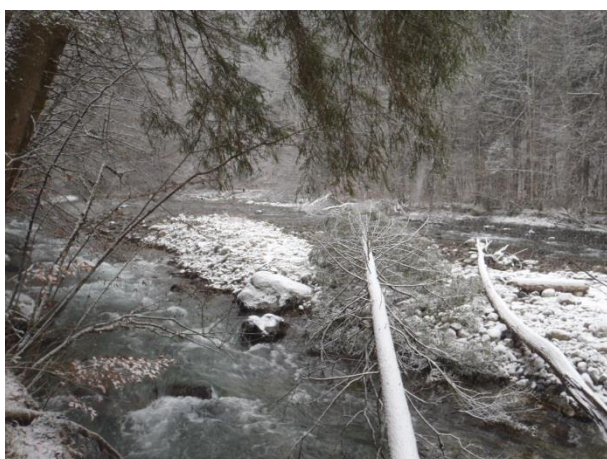
*Bonne connexion avec les systèmes latéraux sur le tronçon DMZ.4*

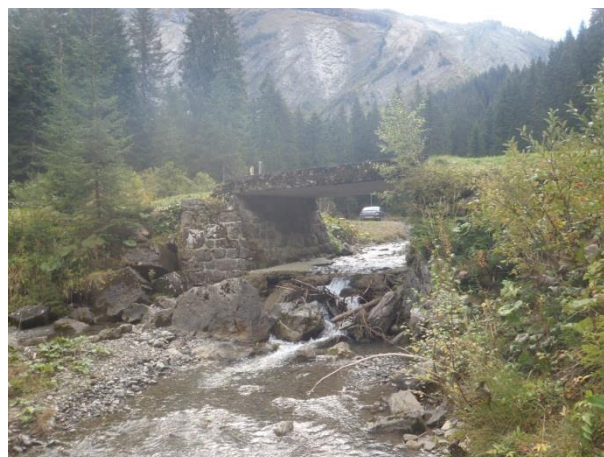
*Radier du Pont d'accès à Vigny (Dma.2)*

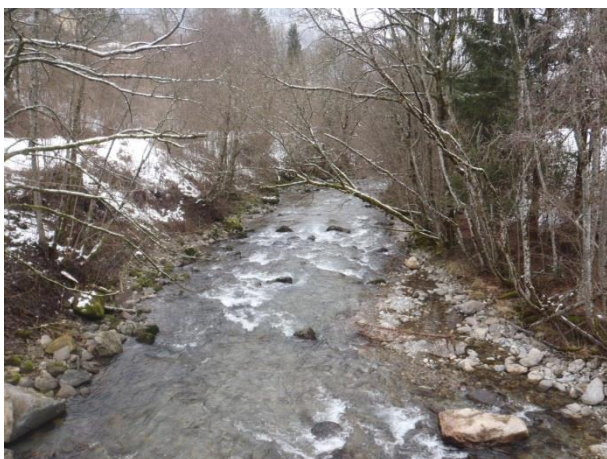
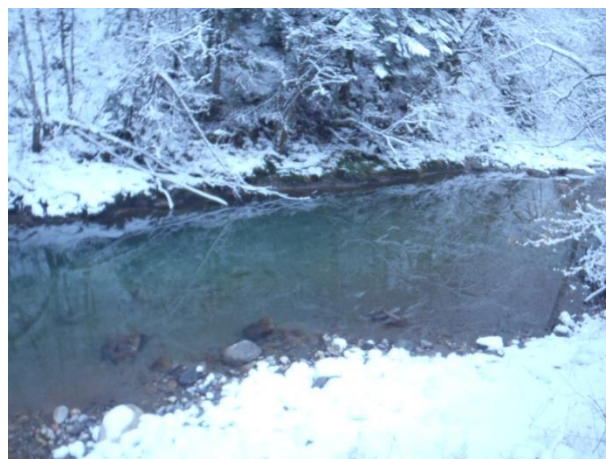
*Manque de connectivité de la ripisylve sur les tronçons **DMZ.3** et **DZA.3***

- L'unité **DMZ.3** présente une qualité de ripisylve variant de médiocre à moyenne, avec une continuité parfois mauvaise. Cet état de fait s'explique par les protections de berges présentes (traversée de Saint-Jean-d'Aulps), par le phénomène général de déconnexion de la ripisylve des écoulements par l'incision du cours d'eau et par la morphologie naturelle de gorges du cours d'eau. On observe le même phénomène sur le tronçon **DMZ.4**.
- Pour les unités **DMA.3, DMA.4, DZA.2 et DZA.3**, on observe également une dégradation localisée de la qualité de la ripisylve du fait de la déconnexion des systèmes racinaires des écoulements dû aux effets d'incision et d'artificialisation des berges.

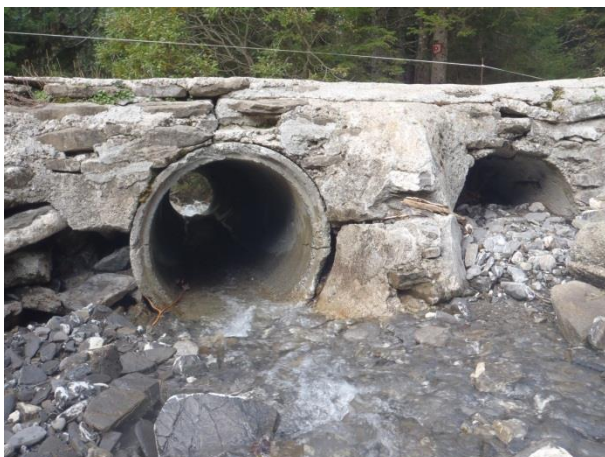
*Section de l'ouvrage DMA.1 semi-comblée*

On remarque toutefois, une capacité réduite sur une buse (x2) située en tête de bassin au niveau de la station des Chardonnières, avec une mise en charge s'effectuant pour une crue d'occurrence inférieure à la biennale. Les capacités de transit de l'ouvrage sont ici réduites du fait du sous-dimensionnement de l'ouvrage (section hydraulique). Par ailleurs, l'ouvrage se situe dans une zone de charriage important en transit sédimentaire imposant un comblement régulier de la section hydraulique. Un curage des matériaux grossiers du lit a d'ailleurs été réalisé peu avant nos investigations de terrain en amont immédiat de la buse.
