# SYNDICAT INTERCOMMUNAL D'AMENAGEMENT DU CHABLAIS

## Etude multifonctionnelle préalable au contrat de bassin

BASSIN VERSANT DE LA DRANSE DE MORZINE

Phase 1 – Etat des lieux et diagnostic

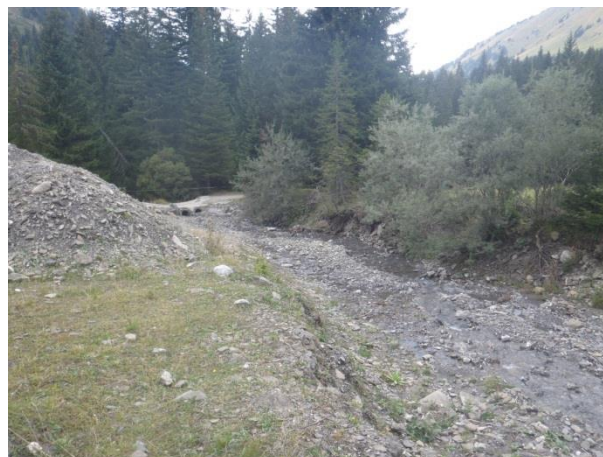
*Curage des matériaux en amont de l'ouvrage*

On remarque toutefois, une capacité réduite sur une buse (x2) située en tête de bassin au niveau de la station des Chardonnières, avec une mise en charge s'effectuant pour une crue d'occurrence inférieure à la biennale. Les capacités de transit de l'ouvrage sont ici réduites du fait du sous-dimensionnement de l'ouvrage (section hydraulique). Par ailleurs, l'ouvrage se situe dans une zone de charriage important en transit sédimentaire imposant un comblement régulier de la section hydraulique. Un curage des matériaux grossiers du lit a d'ailleurs été réalisé peu avant nos investigations de terrain en amont immédiat de la buse.

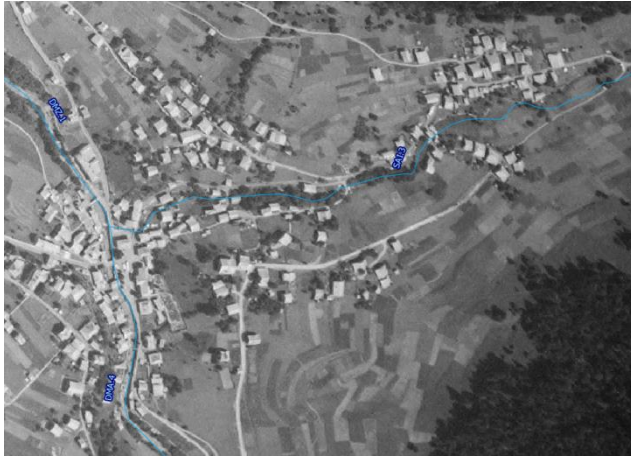
*Zone de confluence avec la Dranse de Morzine en 1952*

Une analyse plus fine du tracé en amont est compliquée étant donné le manque de précision des données disponibles. Néanmoins, en étudiant les tracés généraux de 1952, de 1961 et de 2010, on remarque que le tracé du lit était moins marqué il y a 50 ans, signe que le cours d'eau a été recalibré et stabilisé lors de la deuxième moitié du 20<sup>ème</sup> siècle. Les modifications d'occupation du sol liées au bassin versant du torrent (végétalisation, diminution des zones de pierrées, etc.) ont également pu contribuer à une incision du lit marquant ainsi un thalweg mieux défini qu'il y a 50 ans.

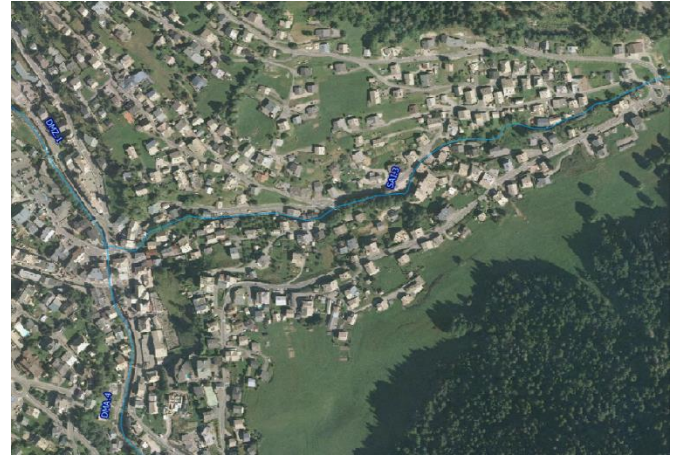
*Zone de confluence avec la Dranse de Morzine en 2010*

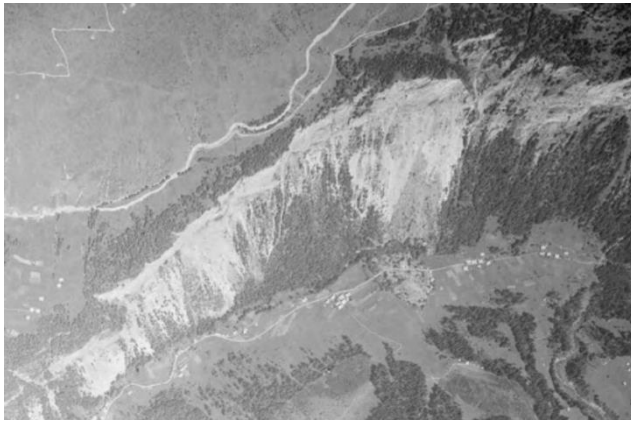
*Tête de bassin en 1952*

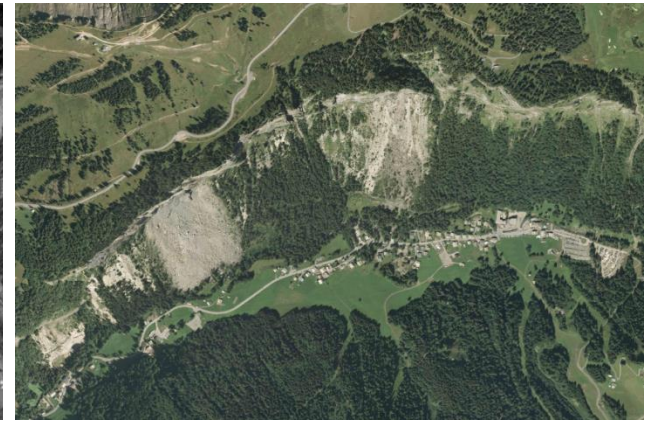
*Tête de bassin en 2010*

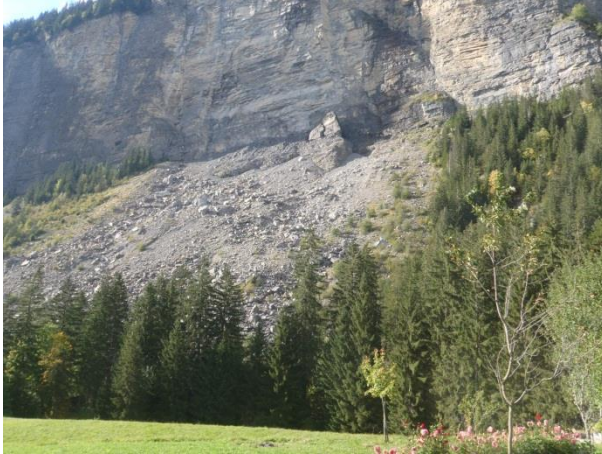
*Ancien éboulement des Ardoisière en rive droite*

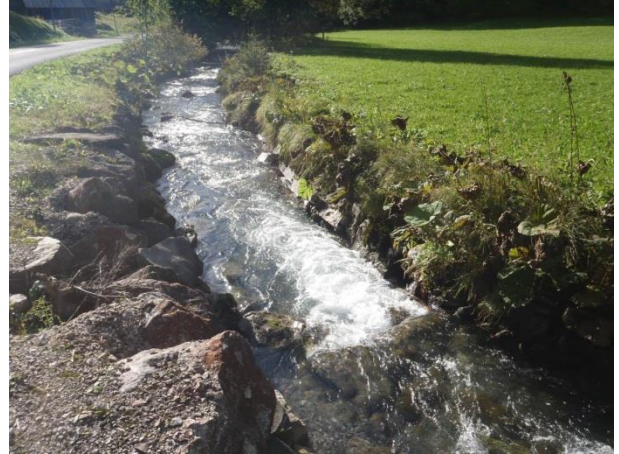
*Recalibrage important du torrent au niveau des Crêts*

**Du Requat aux Crêts**, le cours d'eau subit un recalibrage et une artificialisation des berges plus intenses avec un gabarit de cours d'eau fixé. Ce recalibrage a conduit à un léger effet du pavage du fond du lit avec un tri granulométrique favorisant les galets et les blocs et induisant une plus grande fixation du lit.

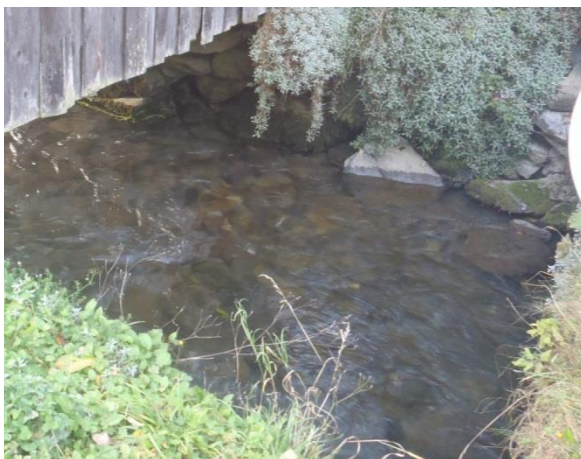
*Effet de pavage du fond dans un secteur recalibré*

**Des Meuniers à la confluence avec la Dranse de Morzine**, le cours d'eau a été très artificialisé avec de nombreuses protections de berge et un recalibrage de la géométrie du lit mineur afin de concentrer le transit des crues. Ces aménagements ont conduit à une certaine homogénéisation des faciès d'écoulements (plat lotiques et radier) et à un effet de tri granulométrique favorisant des secteurs de pavages du lit.

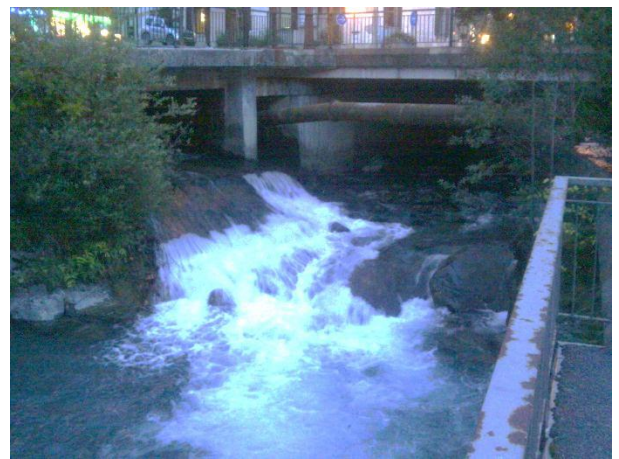
*Confluence non fonctionnelle avec le Dranse de Morzine*

On notera également que la confluence avec le Dranse de Morzine a été aménagée avec un radier béton qui la rend infranchissable à la montaison pour les espèces piscicoles.

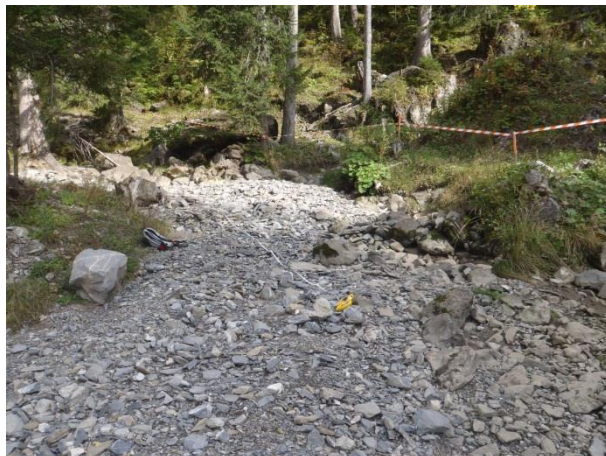
Le résultat de la granulométrie nous indique la présence de matériaux assez grossiers (Dm =4,44 cm) et anguleux (matériaux non roulés issus directement des zones de production), qui s'explique par les pentes fortes des versant amont,

**Zone de dépôts de matériaux en amont immédiat de la résurgence du torrent**

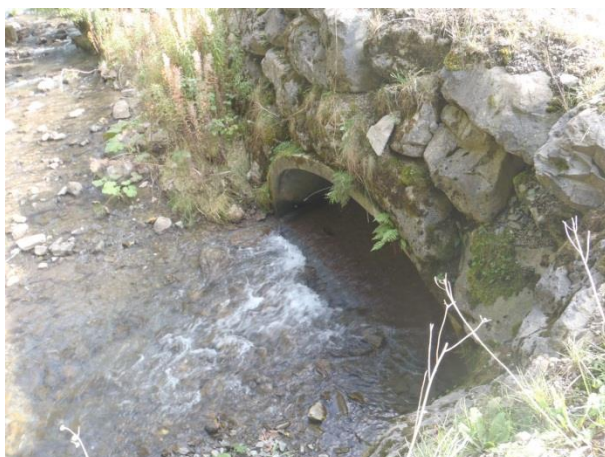
*Busage des affluents (SAI.2)*

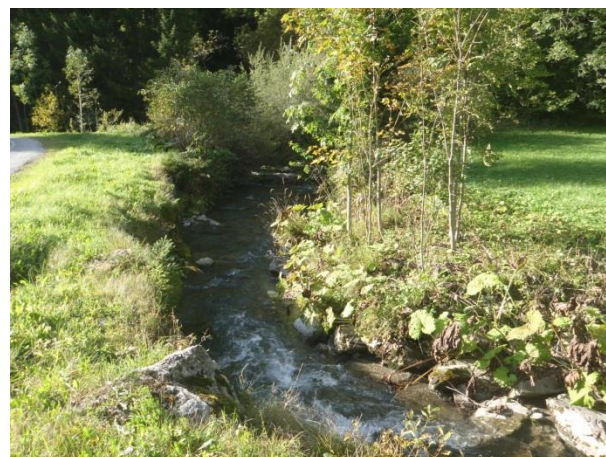
*Banalisation du lit et limitation du corridor rivulaire (SAI.2)*

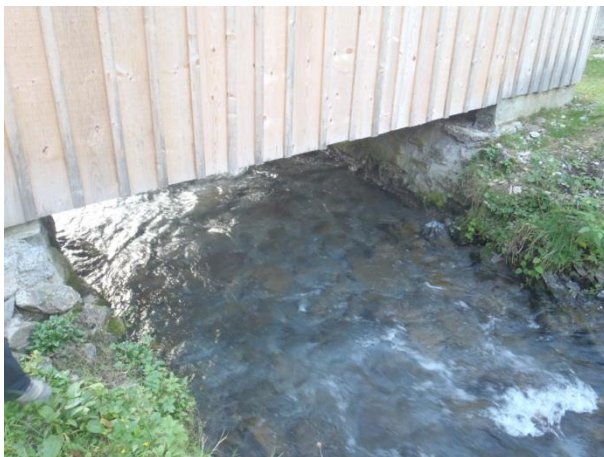
**Ouvrage SAI.4 au niveau des Meuniers**

On constate qu'hormis les ouvrages SAI.4 et SAI.7, l'ensemble des ouvrages de franchissement permettent de faire transiter des débits supérieurs à la crue décennale. Concernant les deux autres ouvrages, le principal facteur expliquant leur plus rapide mise en charge provient de leur faible section hydraulique (largeur et tirant d'air). Ces ouvrages peuvent poser problème lors de leur mise en charge étant donné la présence d'enjeux forts à proximité (habitations, voie de communication).

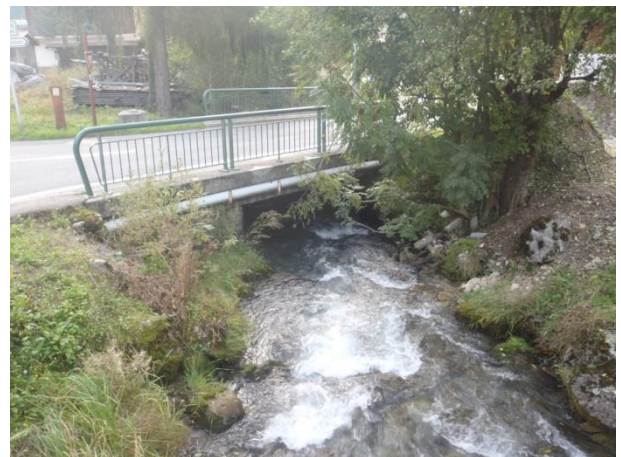
**Ouvrage SAI.7 au niveau des Udrezans**

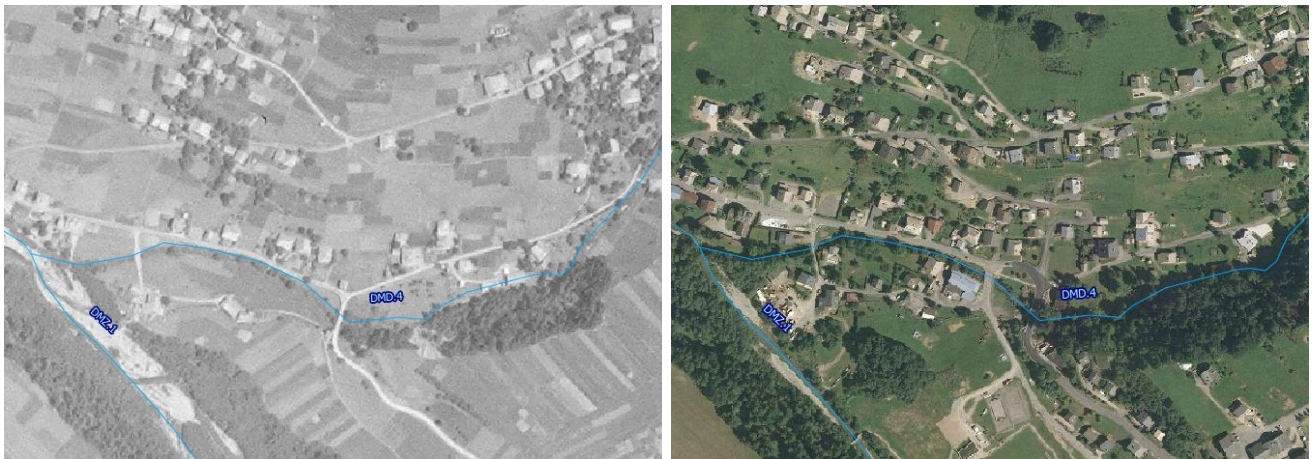
***Confluence de la Dranse de Montriond et de Morzine en 1952 et 2008***

Néanmoins, nous avons analysés comparativement les photos aériennes de 2008 et les photos aériennes de 1952. Notre constat indique que le tracé en place de la Dranse de Montriond ne semble pas avoir énormément évolué depuis 1952. En effet, depuis l'aval du Lac de Montriond, le tracé du lit mineur du cours d'eau ne semble pas présenter de grande différence avec le tracé actuel, hormis quelques érosions latérales. Ce constat nous amène à penser que le fond de vallée encaissé du cours d'eau et son important et ancien aménagement ont conditionné une conservation du tracé du lit depuis 1952. Ce constat s'accorde de plus avec les conclusions de l'analyse diachronique des profils en long.

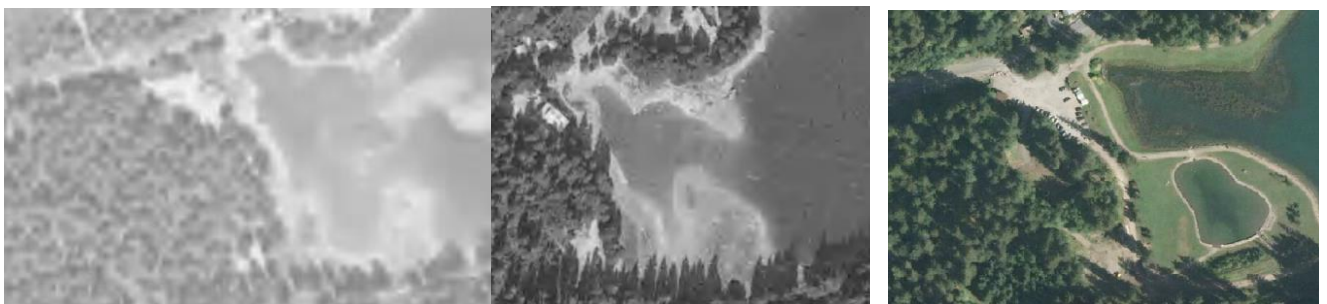
***Exutoire du lac en 1952***

***Exutoire du lac en 1980***

En comparant, les photos aériennes, on observe cependant, l'évolution de l'exutoire du Lac de Montriond depuis les aménagements de 1990.

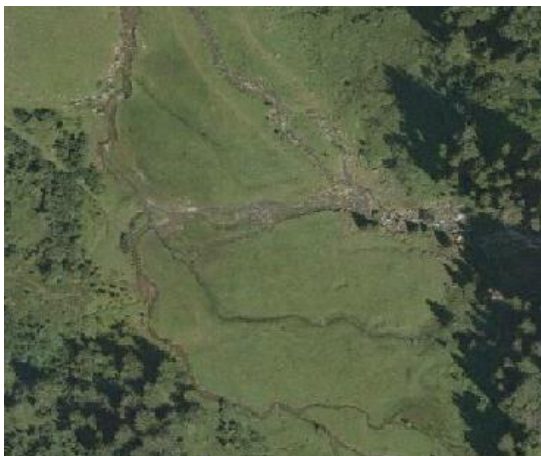
*Style en anastomose en aval de la chute d'eau des Brochoux*

**De la cascade des Brochoux jusqu'au Pont des Lindarets**, la pente du cours d'eau diminue très nettement après la chute d'eau (5%) et le torrent traverse une zone de prairie humide. La diminution de la pente conduit à une modification de la morphologie du lit mineur vers un style proche de l'anastomose avec un étalement du lit d'étiage et la présence de plusieurs chenaux secondaires. On constate ainsi la présence d'atterrissement régulier et d'une plus grande diversité de la granulométrie (les matériaux grossiers se déposent au pied de la chute d'eau). Cette configuration s'alterne ensuite avec des passages plus torrentiels jusqu'à la station **des Lindarets**, où le lit du cours d'eau a été aménagé par des protections de berges et des seuils de stabilisation afin d'assurer la stabilité des accès.

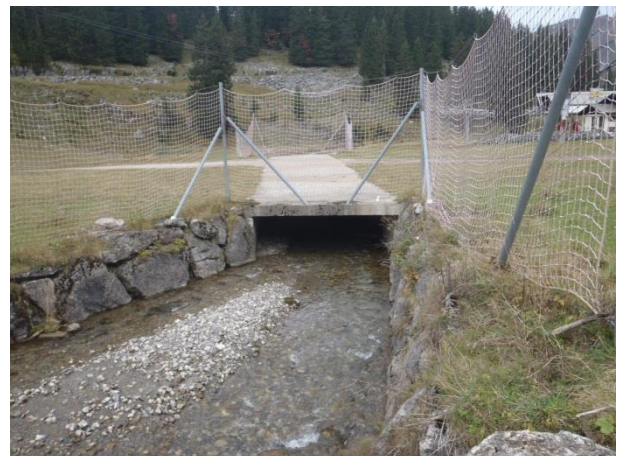
*Protections de berge et couverture du lit aux Lindarets*

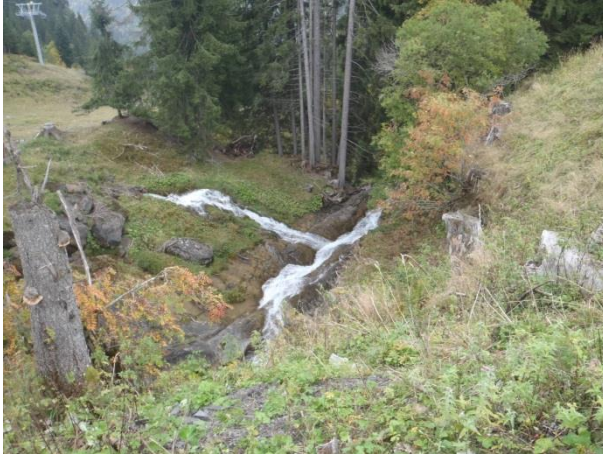
*Affleurement généralisé du substratum dans les Gorges (DMD.2)*

**Des Lindarets jusqu'au parking d'Ardent**, la Dranse de Montriond prend une morphologie de Gorges avec une pente plus forte du fait de l'encaissement local de la vallée. On retrouve alors des faciès d'écoulements correspondant à des rapides et à des chutes d'eau naturelles et des substrats plus grossiers avec la présence de galets et de blocs et des secteurs d'affleurement du substratum.

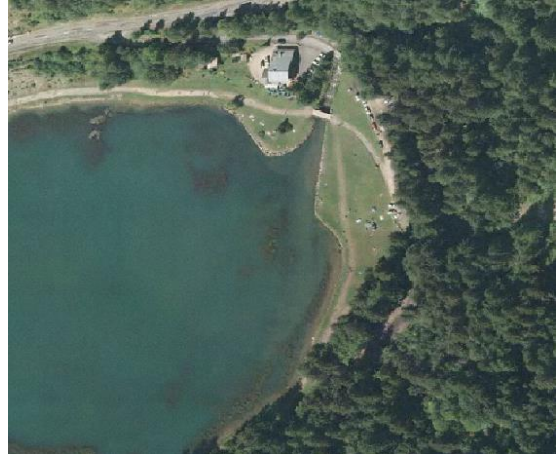
*Cône de dépôt en queue de retenue du Lac de Montriond*

**Au niveau de la queue du Lac**, on peut observer la tendance au comblement du plan d'eau avec un cône de dépôt bien visible au niveau de l'arrivée du cours d'eau.

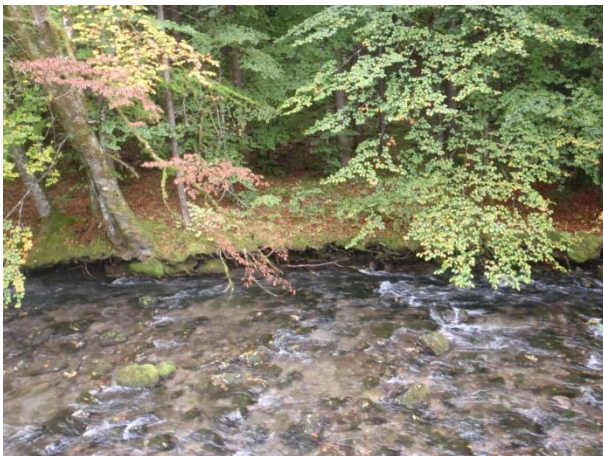
*Léger effet de pavage au niveau du Lavanchy*

**Du Dravachet à la confluence avec la Dranse de Morzine**, le cours d'eau présente des traces de recalibrage sur plusieurs secteurs imposant ainsi une fixation du lit et une tendance à la banalisation des faciès d'écoulement et des substrats. On constate également la présence de plusieurs seuils de prise d'eau représentant des obstacles à la continuité écologique. Ces seuils sont actuellement transparents au niveau du transit sédimentaire étant donné le comblement de leur retenue, mais constituent toujours des points durs de stabilisation du profil en long. De par la présence de ces différentes altérations, on observe, sur certains secteurs du cours d'eau un tri granulométrique du substrat en faveur des matériaux grossiers, traduisant ainsi un effet de pavage du fond.

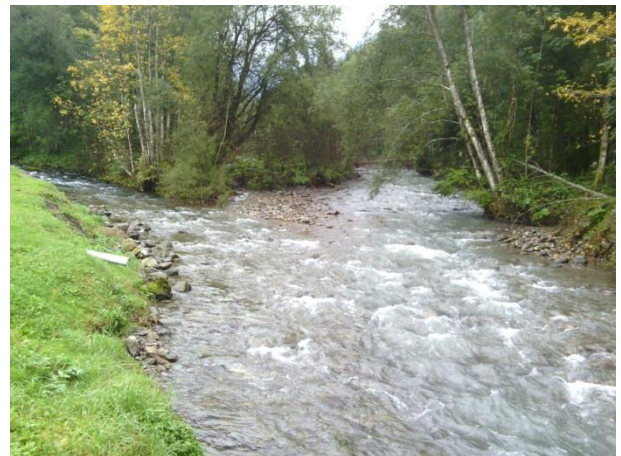
*Confluence fonctionnelle avec la Dranse de Morzine*

Au niveau de la confluence, la continuité des écoulements et la franchissabilité piscicole sont parfaitement assurées.

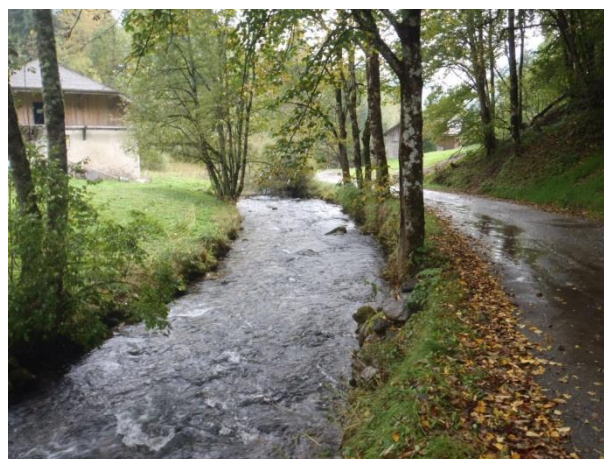
***Banalisation du cours d'eau et absence de caches sur l'unité DMD.4***

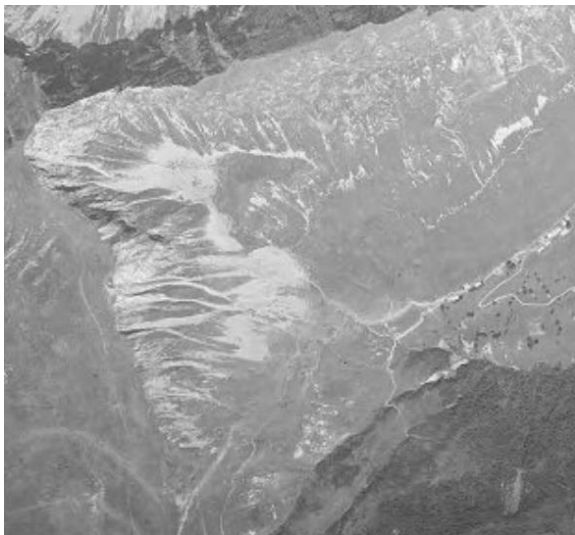
*Le Crozat – Tête du bassin versant du Bochard en 1952 et 2008*

Néanmoins, nous avons analysés comparativement les photos aériennes de 1952, de 1971 et de 2008. Cette analyse permet de mettre en évidence l'évolution de style fluviale qui s'est opérée sur le Bochard lors du 20<sup>ème</sup> siècle. En effet en 1952, on constate que la Bochard présentait une configuration en tressage avec une bande active très large (de 25 m à 60 m) du Pont du Couard à la confluence avec la Dranse de Morzine. Cette bande s'est réduite en 1971 (de 15 m à 30 m) et n'existe quasiment plus de nos jours étant donné le tracé rectiligne du cours d'eau.

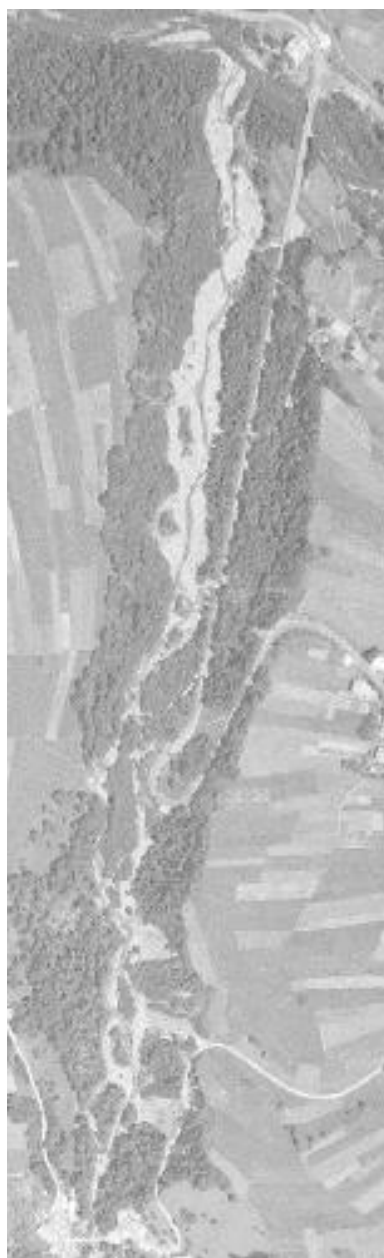
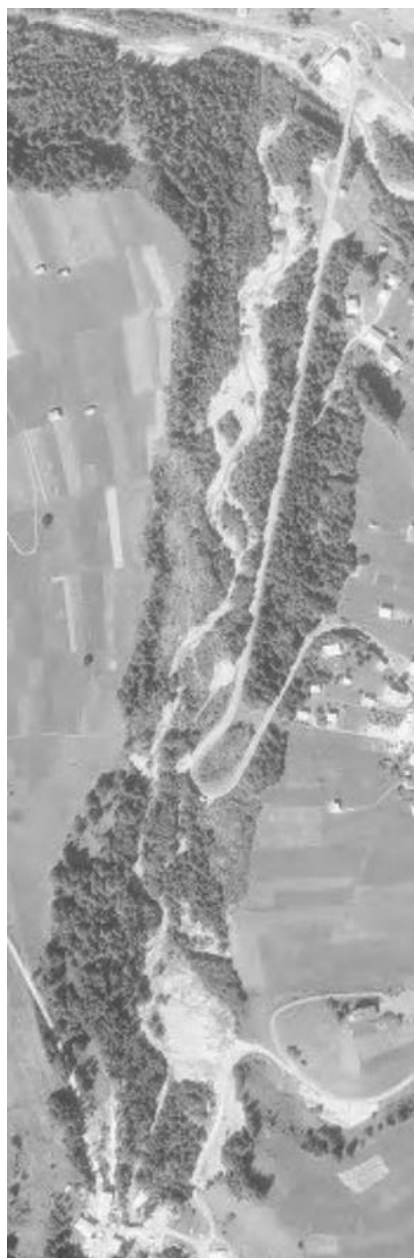
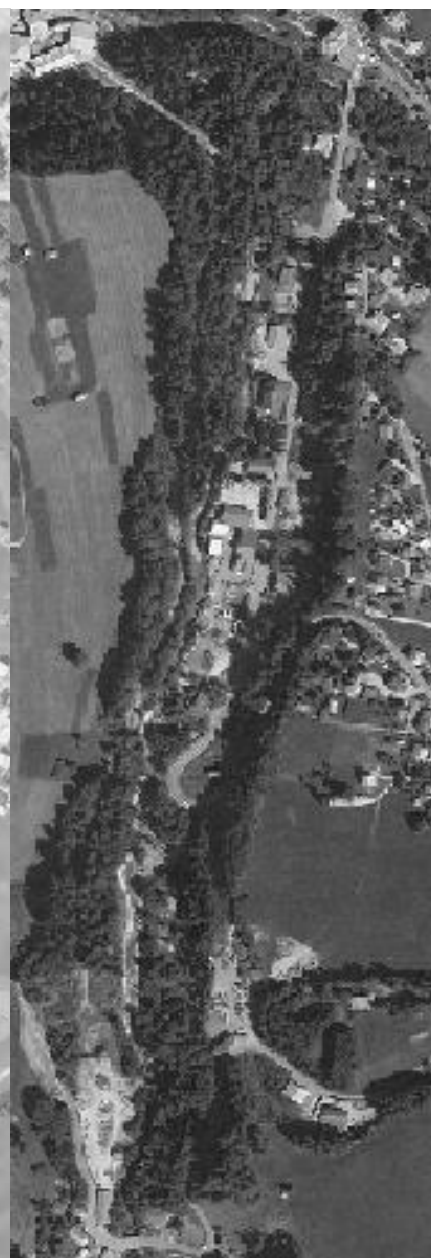
***Secteur du Pont du Couard à la confluence avec la Dranse de Morzine***

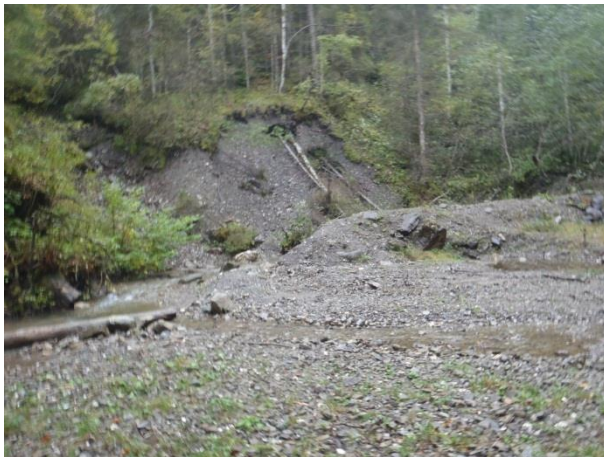
*Zone de dépôts et érosion au niveau des Bouts dessous*

**Des Bouts dessous aux Rousalets**, le Bochard conserve sa morphologie de torrent au milieu des versants boisés. Au niveau des Rousalets, on retrouve une plage de dépôts du type de celle présente en amont (seuils de stabilisation) mais démontrant un intérêt moindre en termes d'activité morphodynamique.

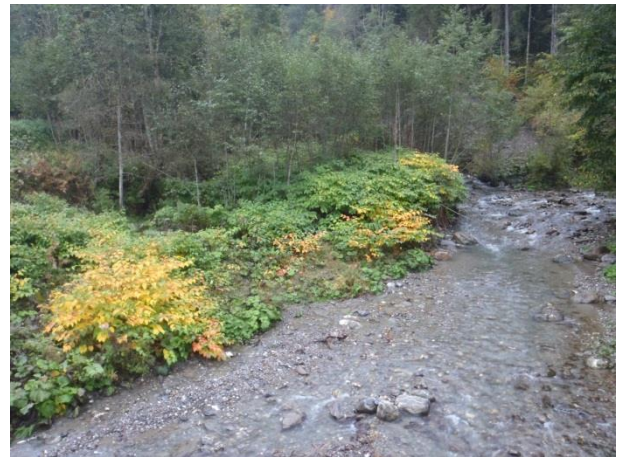
*Étalement du cours d'eau et confluence avec le ruisseau des Gets en amont du Pont du Couard*

**Des Rousalets au Pont du Couard**, le cours d'eau s'étale davantage avec une largeur du lit d'étiage plus importante et une plus grande diversité granulométrique. En amont du Pont du Couard, le ruisseau des Gets se jette dans le Bochard et peut représenter un apport en matériaux secondaire lors des crues.

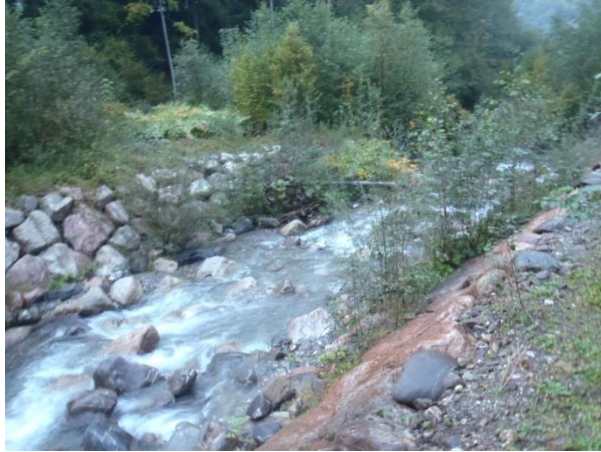
*Rectification et recalibrage du Bochard*

**Du Pont du Couard (pk 5,0) jusqu'à l'épingle de la route nationale (pk 5,5)**, le Bochard a été complètement recalibré lors des travaux de réhabilitation de la décharge du Couard en 2007, avec la mise en place d'enrochements en berge et de rampe de fond en blocs localisées. Le cours d'eau présente ainsi une géométrie homogène sur un linéaire de près de 230 m. On observe également une tendance de tri granulométrique favorisant les matériaux grossiers.

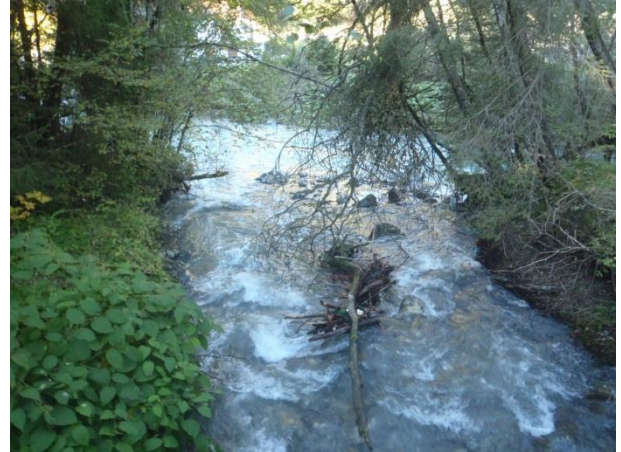
*Confluence avec la Dranse de Morzine*

**En aval**, le Bochard conserve une morphologie de rivière torrentielle avec un lit rectiligne assez homogène mais présentant une plus grande diversité granulométrique. La confluence avec la Dranse de Morzine est fonctionnelle pour la montaison des espèces piscicoles mais ne présente plus de cône de dépôts sédimentaires comme en 1952. La rectification et l'incision du cours d'eau en aval par rapport à son état passé peut s'expliquer par les facteurs cités précédemment (analyse diachronique) mais également par une influence de la Dranse de Morzine qui s'est elle-même historiquement incisée dans ce secteur.

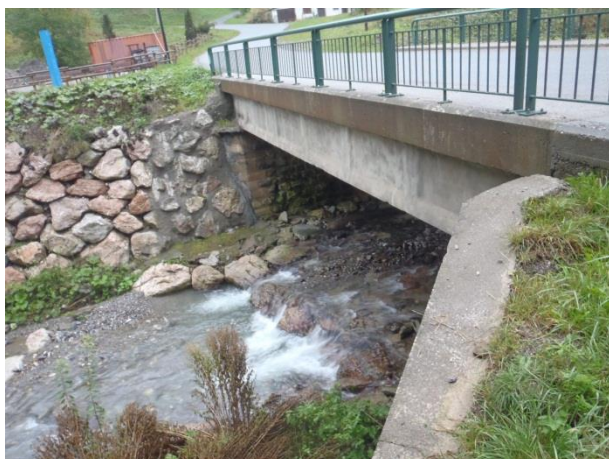
**Limitation de la continuité biologique au niveau du Pont du Couard pour les cyprinidés rhéophiles**

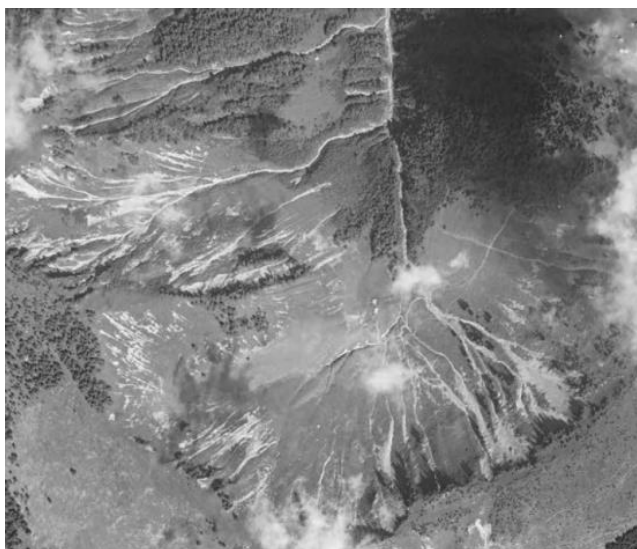
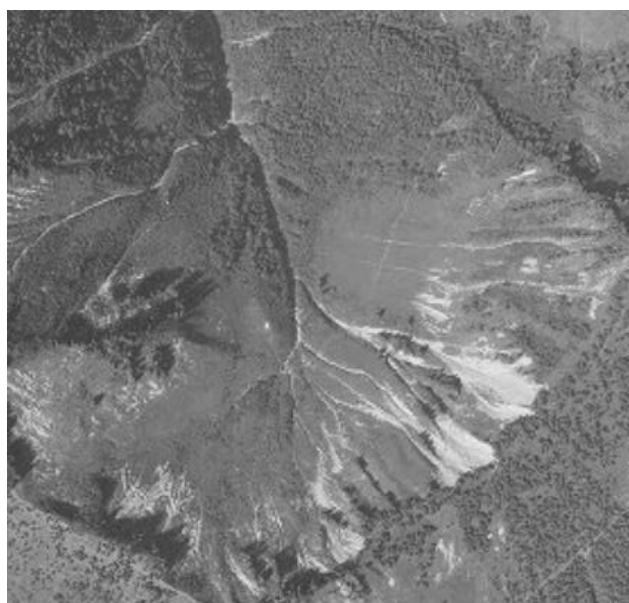
La comparaison de plusieurs photos aériennes du 20<sup>ème</sup> siècle et du début du 21<sup>ème</sup> siècle sur la tête de bassin versant montre bien la diminution des zones de production de matériaux.

*Le Lavanchy -1936*

*Le Lavanchy -1952*

*Le Lavanchy -1980*

*Le Lavanchy -2008*

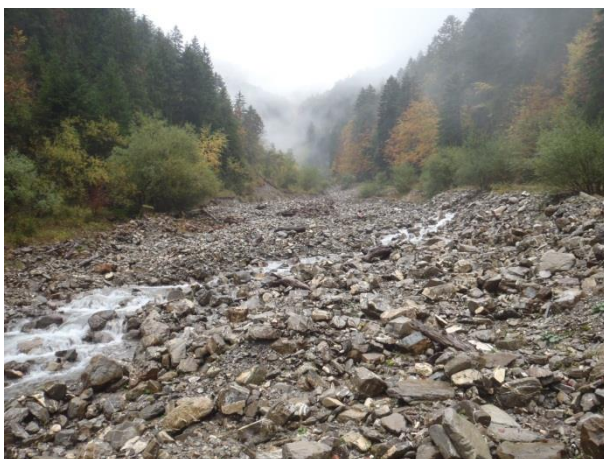
*Lit moyen du Seytroux comblé en sédiment en amont*

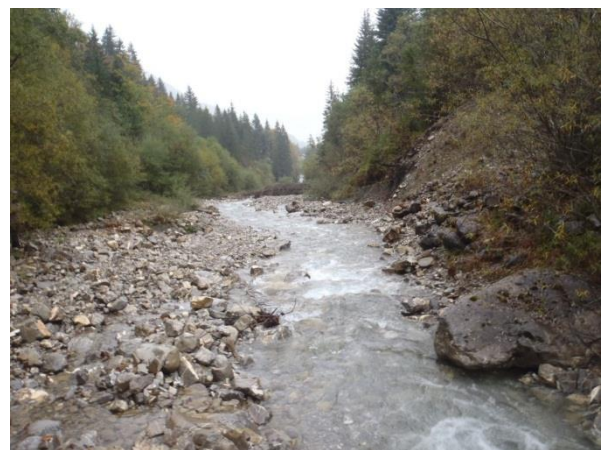
*Lit plus marqué et apports latéraux en aval de Montray*

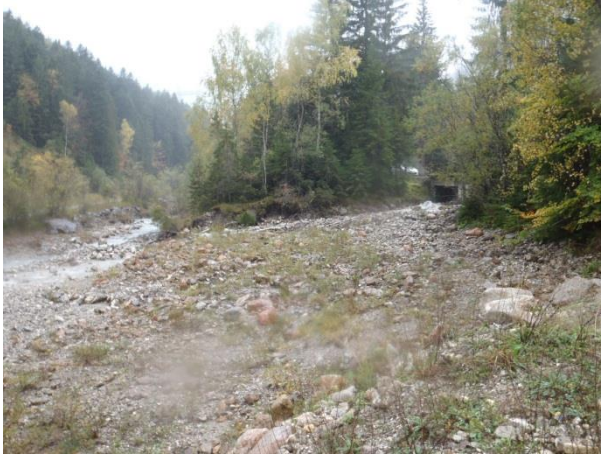
*Cône de dépôts de l'Avanchéreau*

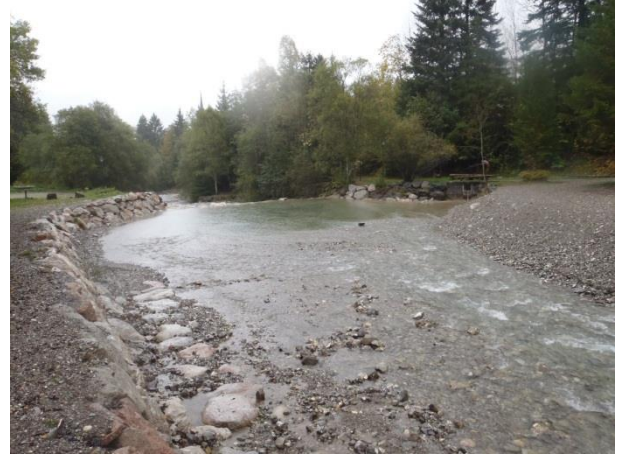
*Queue de retenue du seuil de stabilisation des Mudry*

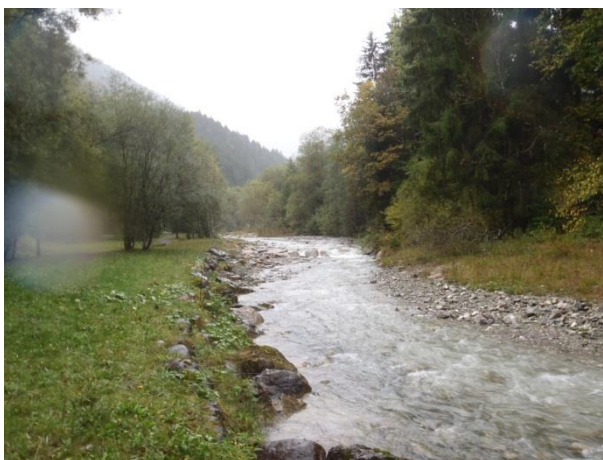
*Lit stabilisé mais sujet aux atterrissements en amont du Pont de Combe*

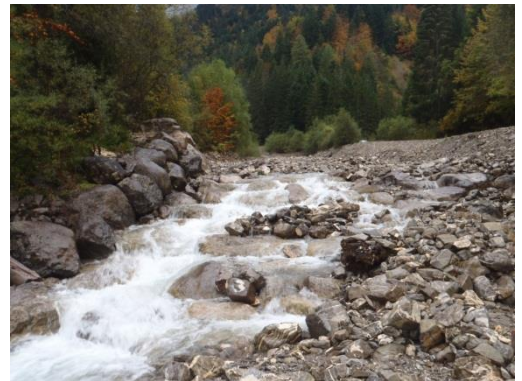
***Seuil de stabilisation amont transparent pour le transit sédimentaire***

Au niveau du seuil de stabilisation des Mudry, la baisse de puissance liée à la diminution de la pente imposée par l'ouvrage explique le comblement rapide de la retenue. On constate d'ailleurs que les autres seuils de stabilisation sont transparents en termes de transit sédimentaire.

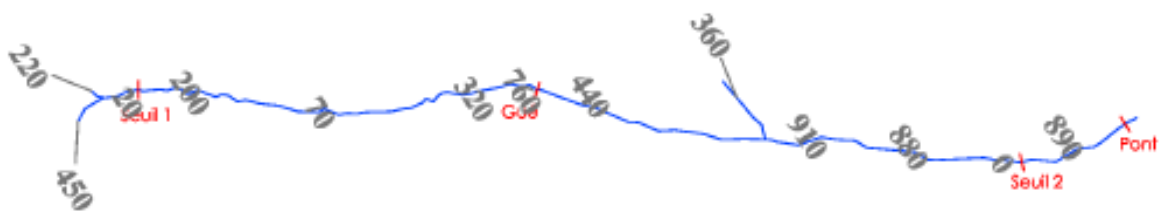
**Figure 38 : Capacité de transit annuel (m3) sur le Seytroux entre le Montray et le Pont des Combes (Hydretudes, 2007)**

De plus, l'étude de 2007 donne un bilan annuel d'apport de sédiments à partir de l'analyse d'une courbe des débits classés du Seytroux. Les résultats sont donnés dans la figure suivante, qui permet de visualiser les zones les plus actives en termes de charriage à une échelle plus précise.

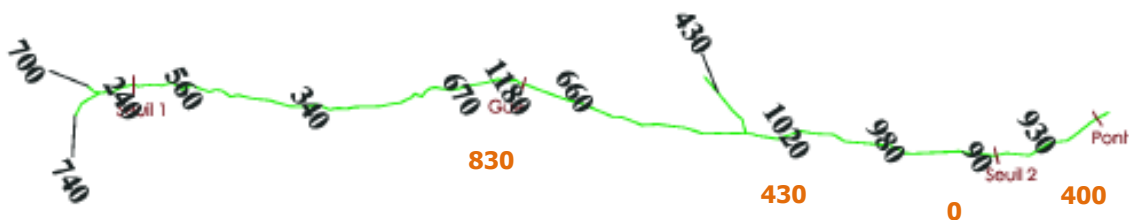
**Figure 39 : Comparaison des résultats de Burgeap et d'Hydretudes sur les capacités de charriage (m3) en crue décennale (Hydretudes, 2007)**

De plus, Hydretudes a réalisé la même analyse pour des débits de crue décennale, ce qui nous permet de comparer leur résultat avec les nôtres. La Figure suivante illustre cette comparaison.

**Valeur Burgeap - Valeurs Hydretudes**

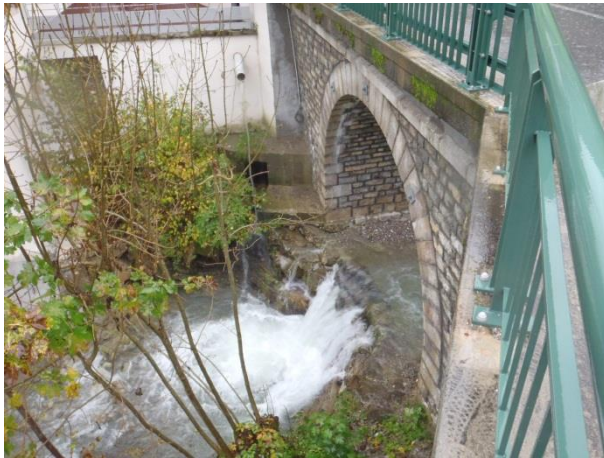
**Limitation de la continuité biologique au niveau du Pont de Combe**

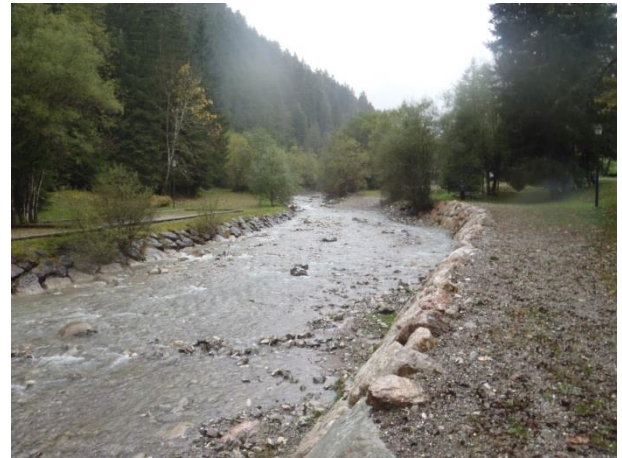
**Contraintes latérales sur le lit**
