## RESTAURATION PHYSIQUE DES MILIEUX AQUATIQUES ET GESTION DES RISQUES D'INONDATION SUR LE BASSIN VERSANT DE LA TILLE

### PHASES 2 : LOGIQUE D'ACTION

MAI 2010  
N° 4160535

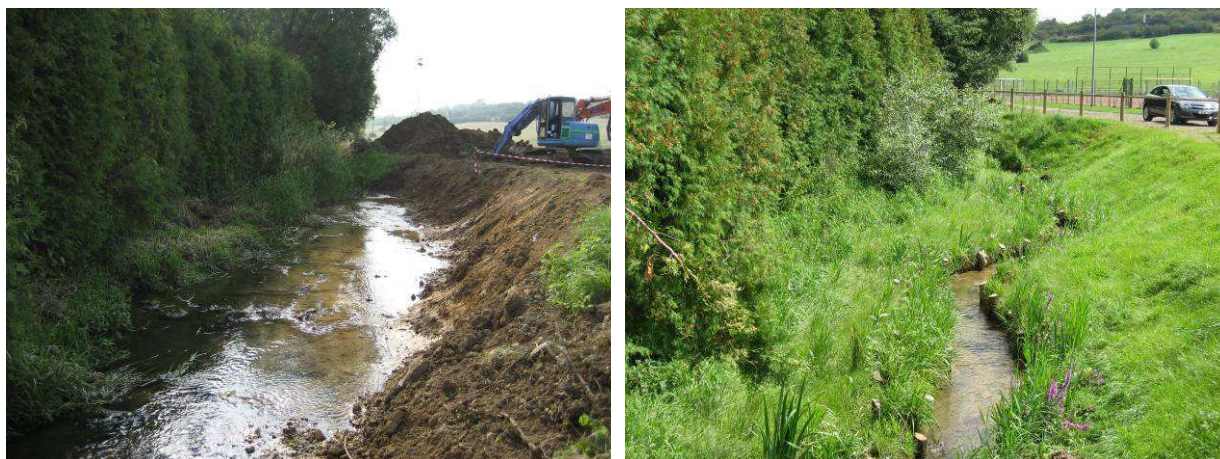
**Figure 9 : Reconstitution d'un lit mineur (Avant/Après) – le Billeron (57) –chantier SOGREAH 2006**

1/ Les **boudins d'hélophytes** : les boudins prévégétalisés sont fabriqués à partir de fibres naturelles de coco fortement compactées en rouleaux, entourés d'un géofilet de cordes en fibres de coco ou synthétiques.

Exemple de réalisation sur le bassin Rhin-Meuse :

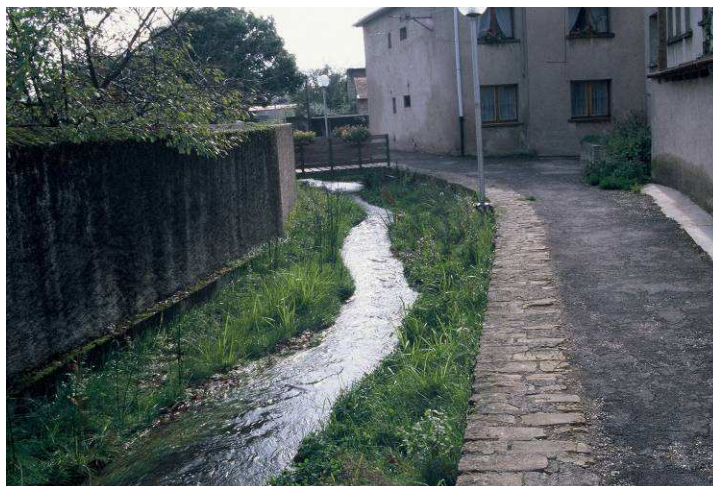
*Figure 10 : Aménagement après travaux ruisseau Montvaux (source AERM)*

La photo ci-dessous présente un exemple d'aménagement de banquettes.

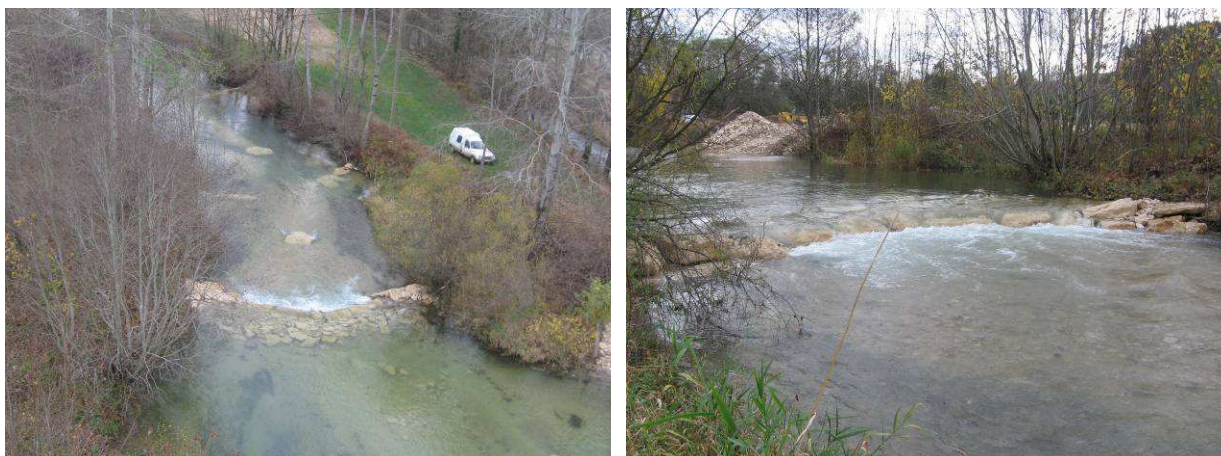
*Figure 18 : Exemple de réalisation - Seuil V entrant sur l'Ource (chantier SOGREAH 2008 / 21)*

Des seuils en V entrant sont souvent préférés afin de recentrer et de diversifier les écoulements.
