**ETUDE DE FAISABILITE DE L'ABAISSMENT DES SEUILS 8, 9 ET 10  
DE LA BASSE-VALLEE DU VAR**

**RAPPORT**

**DECEMBRE 2006**

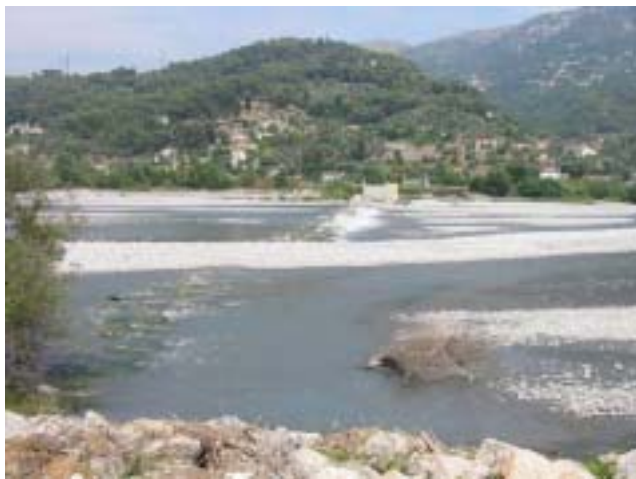
Seuil 10 – photo 2004 : le seuil est totalement engravé, la micro-centrale est arrêtée.

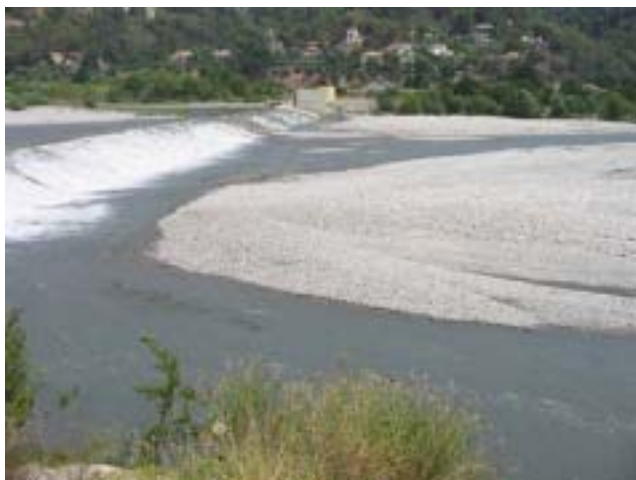
Seuil 9 – photo 2004 : la chute du seuil est réduite de moitié (2.50m au lieu des 5m initiaux) : l'abaissement pourrait être réalisé dès à présent.

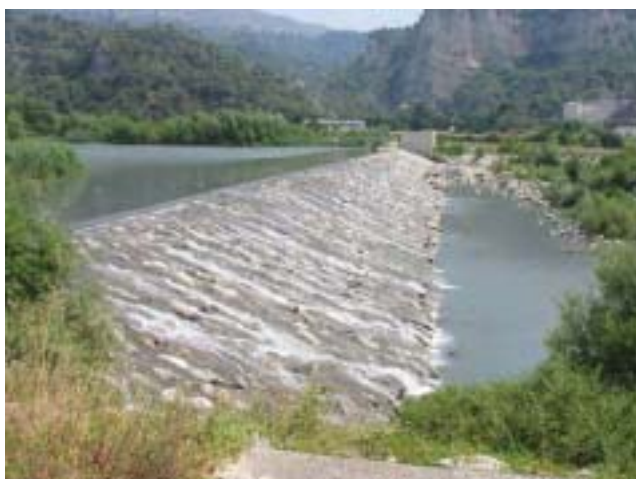
Seuil 8 – photo 2004 : l'engravement n'a pas encore atteint le seuil 8.

Les seuils 8 et 9 semblent plus détériorés que le seuil 10. En particulier, le seuil 8 est affouillé et sa partie centrale érodée.

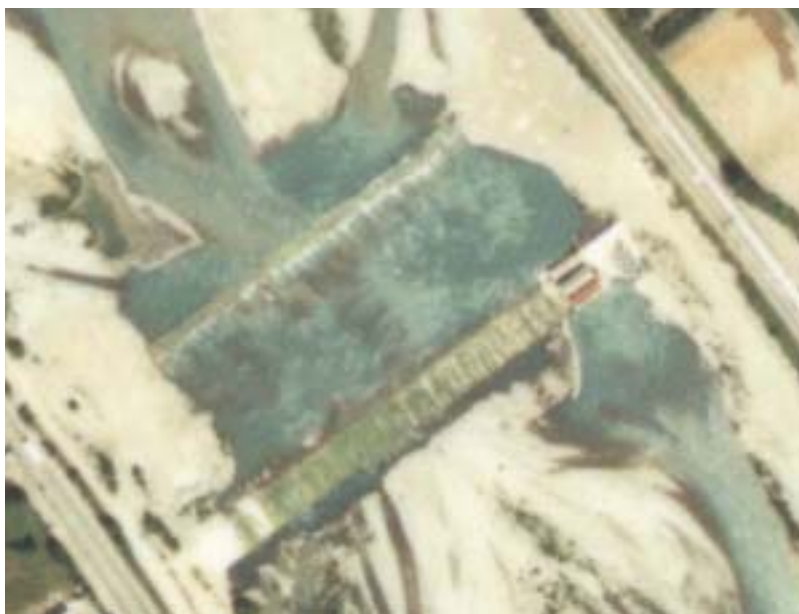
Seuil 10 et pré-seuil 10 situé 80m à l'amont – photo 1988 (DDA 06). Le pré-seuil 10 (rideaux de palplanches + enrochements en pieds) apparaît clairement.

Par contre, le seuil 10 dispose d'un pré-seuil amont de dégrèvement (80m à l'amont) constitué d'un rideau de palplanches (4m de fiche) sur toute la largeur du Var, renforcé par un sabot en enrochements.

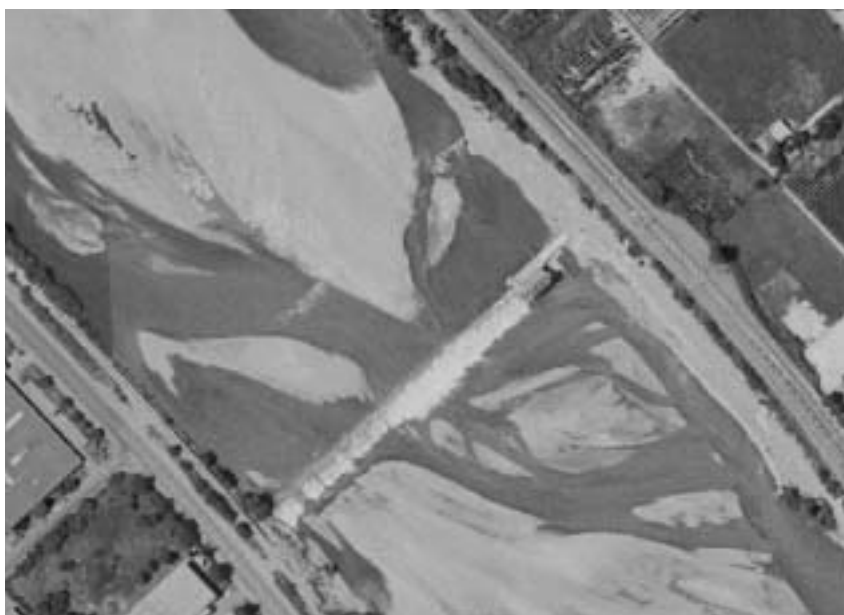
Seuil 10 et pré-seuil 10 situé 80m à l'amont – photo 1999. Le pré-seuil 10, recouvert par les graviers, est à peine visible.

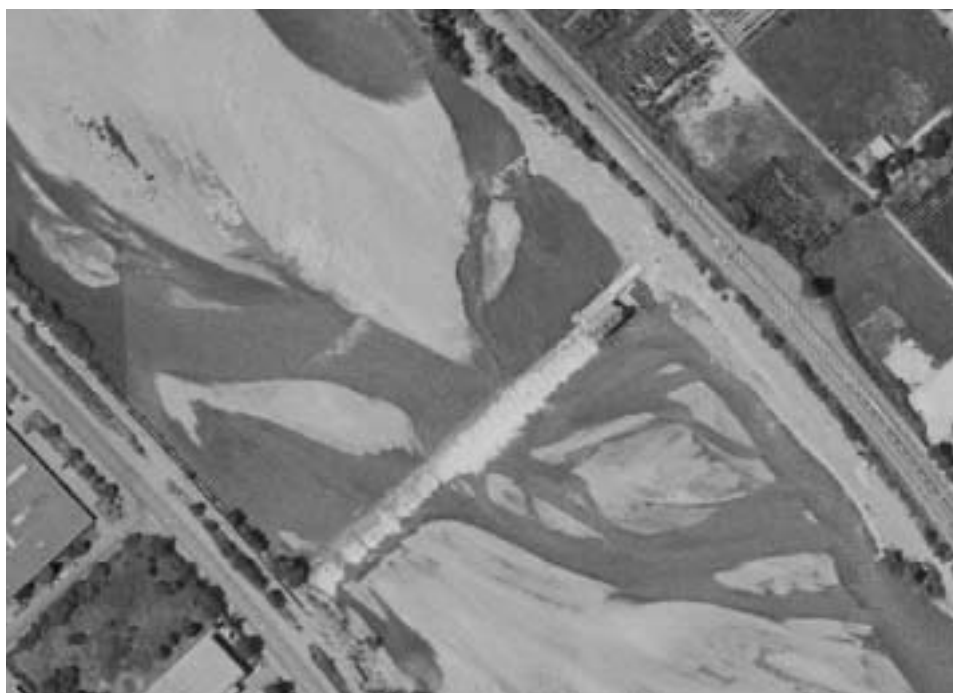
Seuil 10 et pré-seuil 10 situé 80m à l'amont – photo 1999.

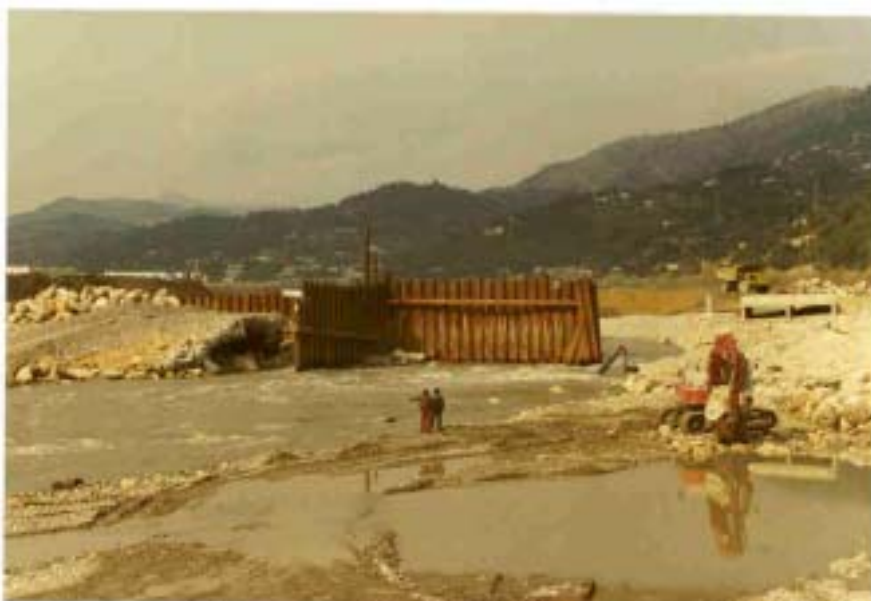
Construction des micro-centrales (photo Energie-Var).

D'après la société Energie-Var, les 3 centrales 8, 9 et 10 sont identiques.

Elles ont été construites une fois les seuils terminés, sauf pour la centrale 10 construite simultanément (d'après la DDA).
