Étude du devenir des ouvrages sur le Clain de Sommières du Clain à Cenon-sur-Vienne et sur la Dive du Sud

Rapport d'étude provisoire - ANNEXES

Février 2016

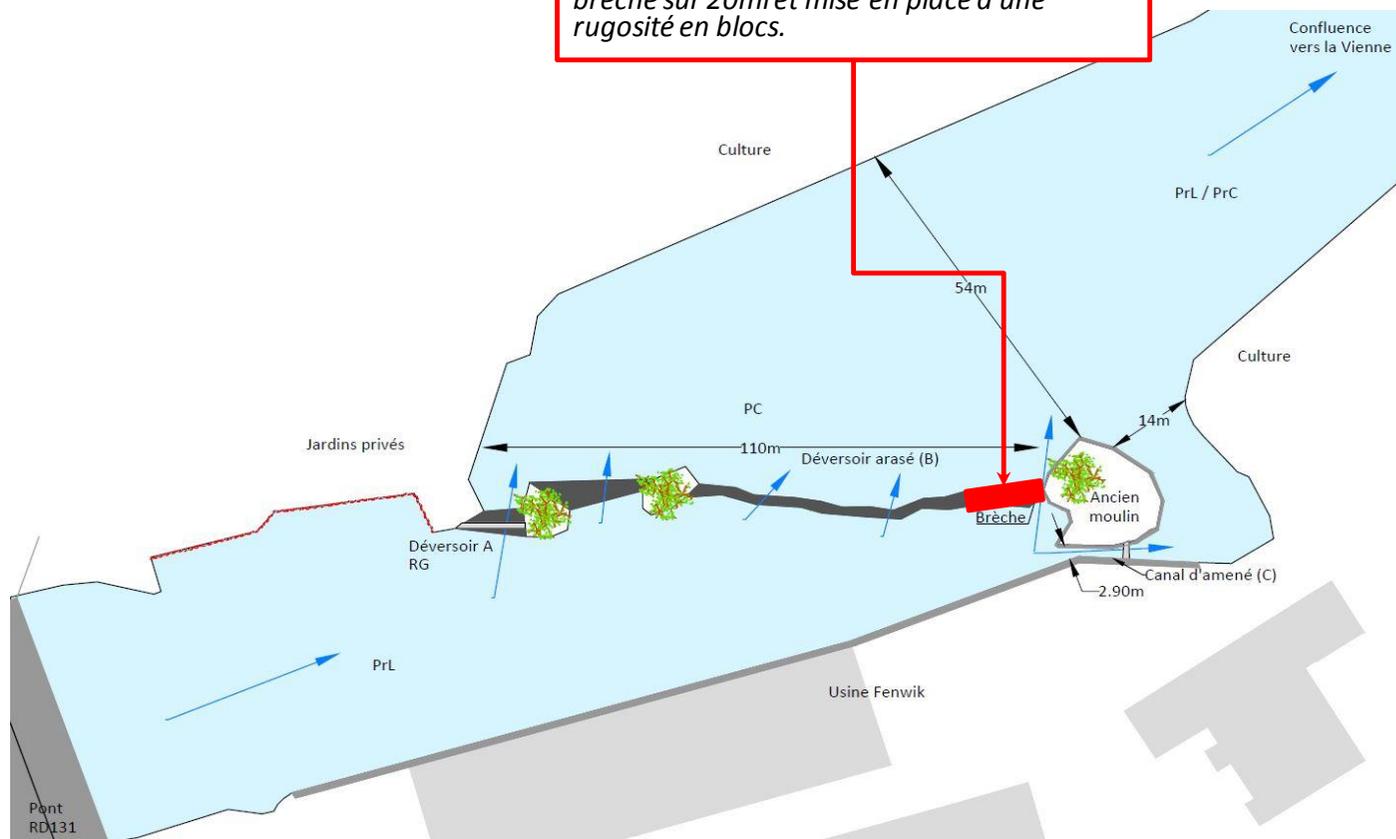
Équipement : Création d'une échancrure dans la chaussée en rive droite dont la hauteur est à déterminer à minima 0,50m au niveau de la brèche sur 20ml et mise en place d'une rugosité en blocs.

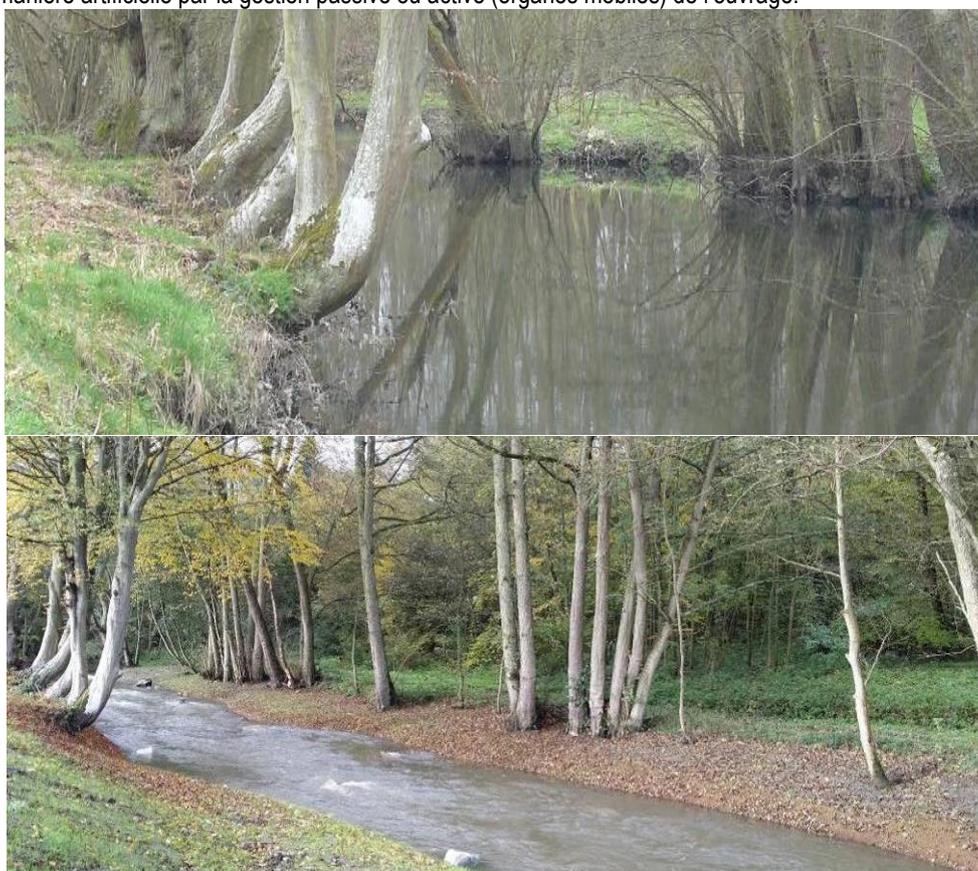
Figure 1: Exemple d'effacement d'ouvrages à Condé-sur-Iton (27) :
État initial en plat lent et État final en plat courant

Ce scénario d'effacement permet un gain maximal sur le taux d'étagement et la restauration durable de la continuité écologique et du transport solide puisque la chute artificielle est supprimée. Mais il a aussi un impact positif important sur l'hydromorphologie de la rivière et ses fonctionnalités hydrauliques, physiques, physico-chimiques et biologiques qui concourent au bon état écologique.

L'effacement d'un ouvrage permet de supprimer le remous hydraulique et solide du barrage par dénoisement ou abaissement maximal de la ligne d'eau maintenue de manière artificielle par la gestion passive ou active (organes mobiles) de l'ouvrage.

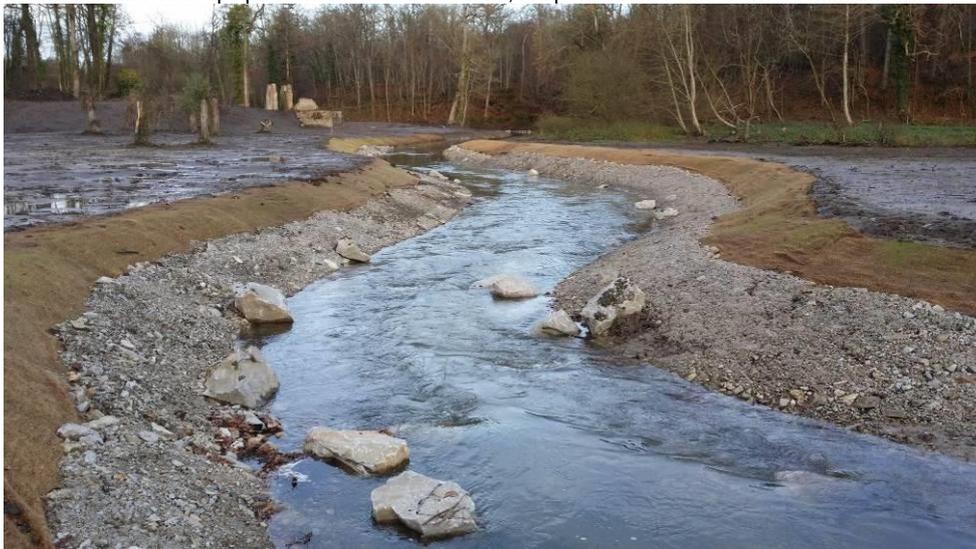
Figure 2: Exemple de remise en fond de vallée du nouveau lit de l'Iton (27) en cours de chantier, à l'étiage

La logique de remise en fond de vallée du cours d'eau avec maintien ou abandon du bief perché ou du canal d'amenée du moulin est associée à un scénario d'effacement.

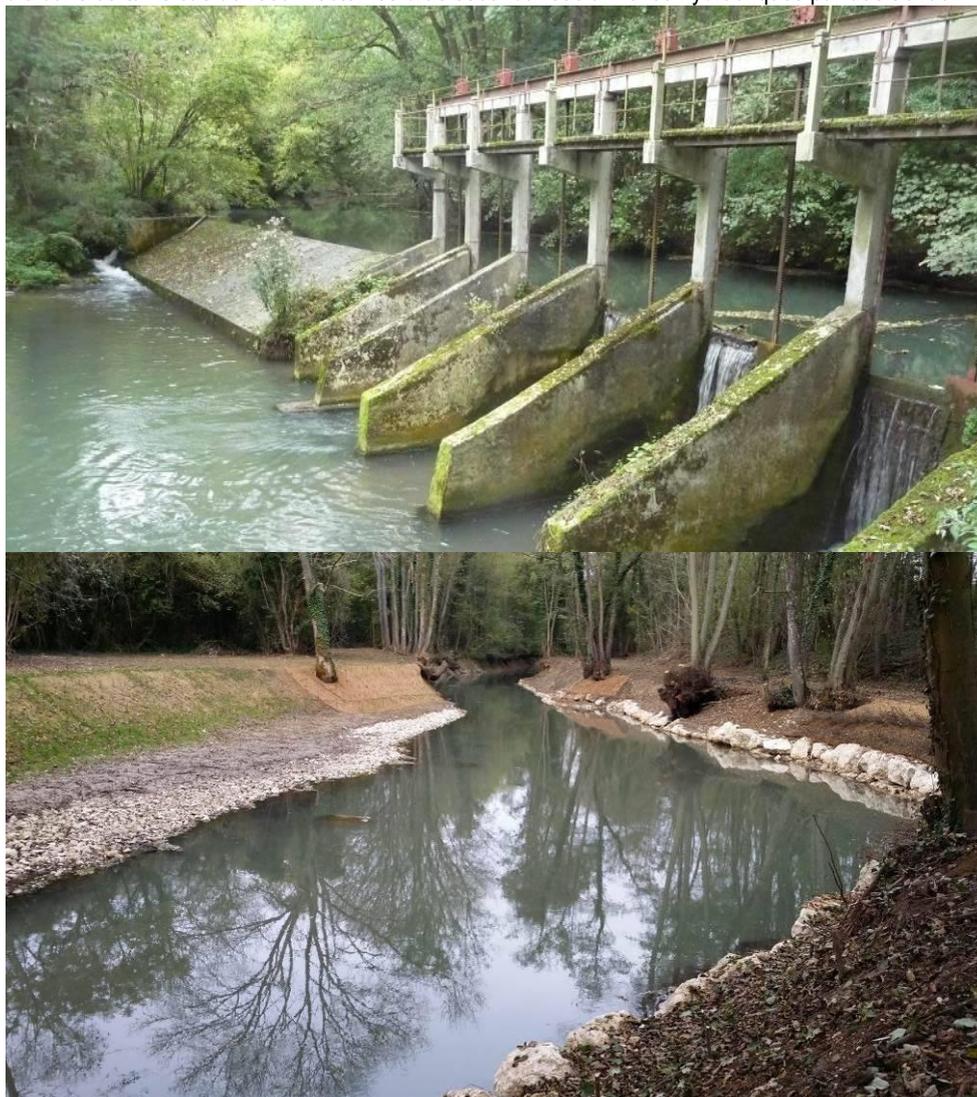
Figure 3: Exemple d'effacement avec conservation d'un faciès lentique à l'ancien moulin de Montblin sur le Grand-Morin (77)

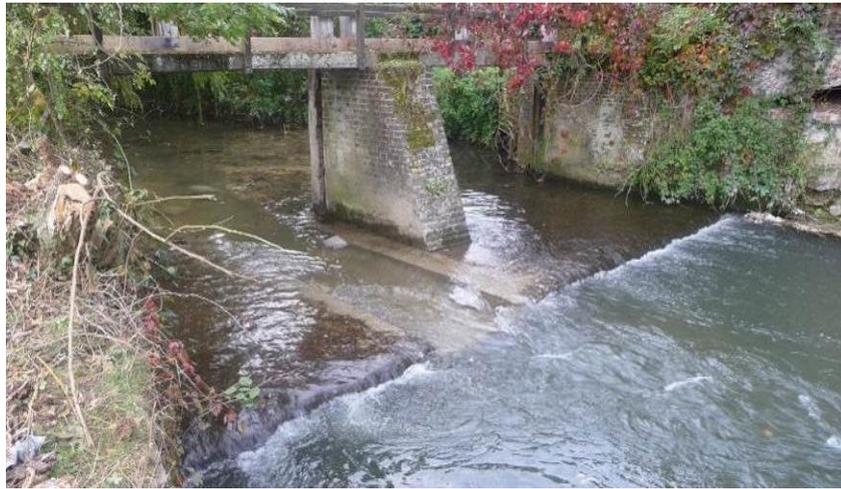
Figure 4: Exemple d'échancrure en V sur le radier du seuil sur la Blaise (28)

En effet, si un arasement partiel est réalisé sur une largeur inférieure sans dispositif de contrainte aval d'étagement, il est observé un abaissement de la ligne d'eau avec des survitesses au droit du passage d'eau et à terme une fragilisation de l'ouvrage qui n'est plus déversant sur toute sa longueur et va être progressivement colonisé par la végétation. En crue, les parties dénoyées du barrage peuvent être fragilisées lors de la montée des eaux par les embâcles et même se rompre brutalement occasionnant une onde de crue dommageable pour les biens et les personnes en aval. À terme, comme pour le cas d'une brèche, l'ouvrage va se ruiner.

Pour éviter ce type de désordre, il convient de conforter la stabilité de la zone arasée et dans le cas des grands ouvrages déversoir d'arasement et de conforter la totalité du linéaire.

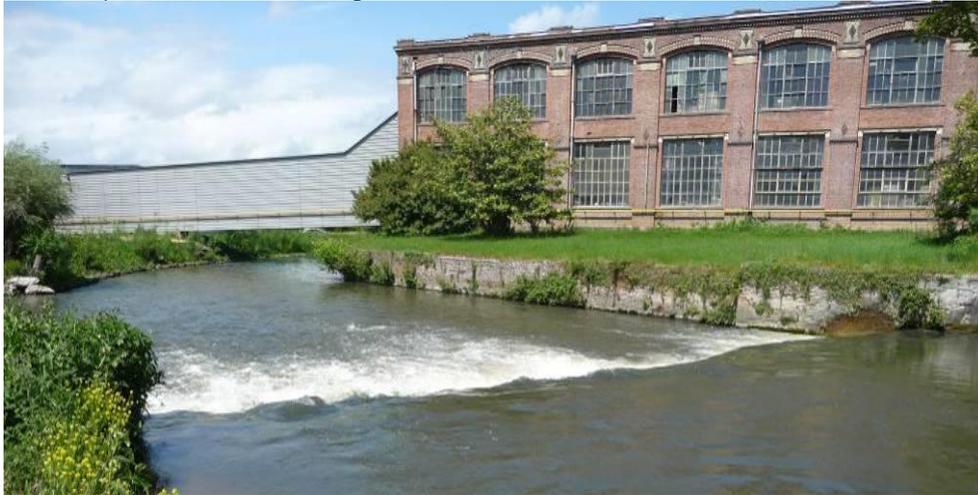
Figure 5: Exemple d'arasement partiel avec pré-barrages sur la Risle (27)

Il s'agit de modifier un ouvrage par un arasement d'une partie ou de la totalité de la surverse ou du coursier de l'ouvrage, mais de garder le maintien de la ligne d'eau au moyen d'aménagements ou d'équipements qui permettront d'étager la chute par l'amont et/ou par l'aval. Ce scénario peut être envisagé lorsque le propriétaire souhaite conserver son droit et règlement d'eau pour faire fonctionner sa roue ou sa turbine ou que les enjeux prioritaires imposent le maintien de la ligne d'eau.

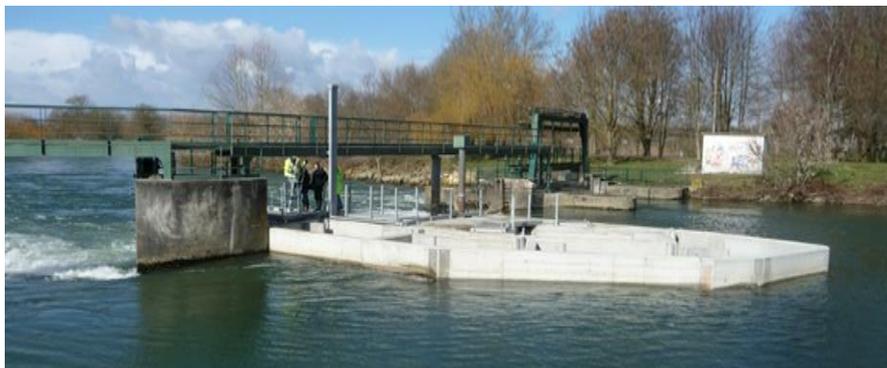
Figure 6: Exemple de passes à poissons en génie civil béton sur la Charente à Cognac(16)

Que ce soit des passes à ralentisseurs pour les salmonidés ou des passes multi-espèces de type passe à bassins à échancrures profondes. Elles fonctionnent si elles sont correctement dimensionnées, calées et entretenues avec une fréquence qui peut être journalière. Elles sont donc réservées à des sites hydrauliques en fonctionnement et où l'exploitant est présent. Ce type de passe fonctionne pour la montaison et plus rarement pour la dévalaison. Des dispositifs de dévalaison spécifiques (plan de grille, goulottes, débit d'attrait) doivent être étudiés pour les microcentrales.

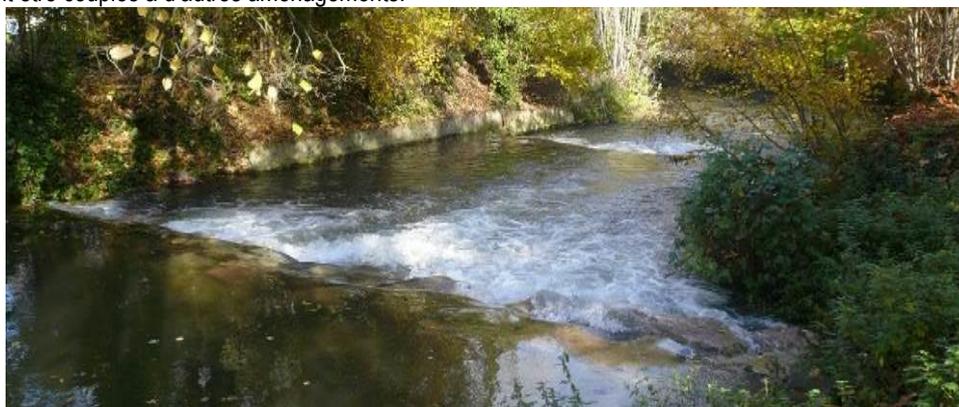
Figure 7: Exemple de pré-barrages sur la Risle à Brionne (27)

Il s'agit de seuils en béton ou en enrochement de formes variées permettant d'étagier la chute pour permettre le franchissement piscicole et dans une certaine mesure permettent le rétablissement partiel du transport sédimentaire.

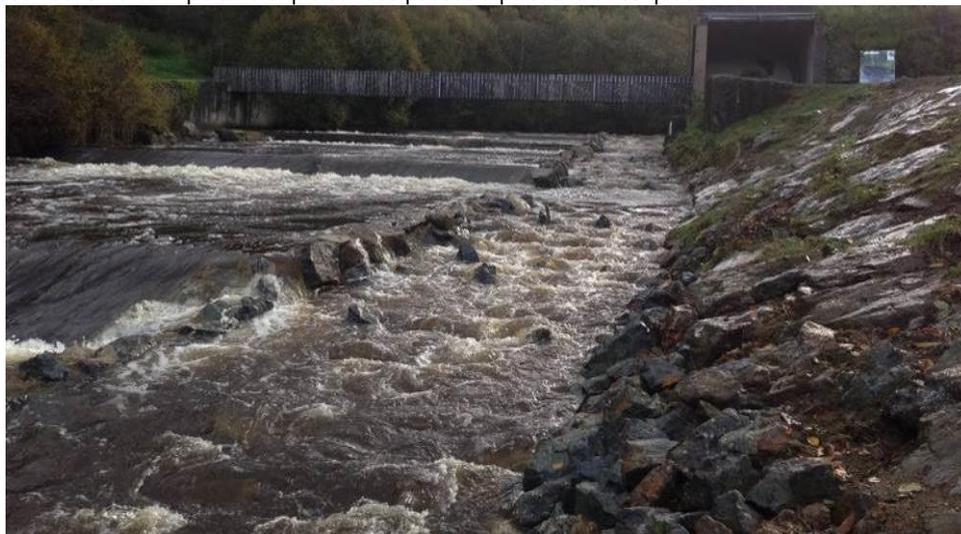
Figure 8: Exemple de rampes rustiques sur le Léguer (22)

Elles consistent à réaliser des rampes ou de passages d'eau avec une rugosité de fond par des pierres et enrochement sur lit empierré stable ou une matrice béton. Les enrochements isolés ou en seuil régulièrement répartis et non jointifs permettent de dissiper l'énergie hydraulique et de diversifier les hauteurs d'eau et les vitesses permettant aux espèces cibles de franchir un obstacle pour de larges conditions de débits. Il est possible d'associer une rampe lisse déportée pour le franchissement des canoë-kayak. Les contraintes d'entretien sont moins importantes que sur des passes à poissons classiques.

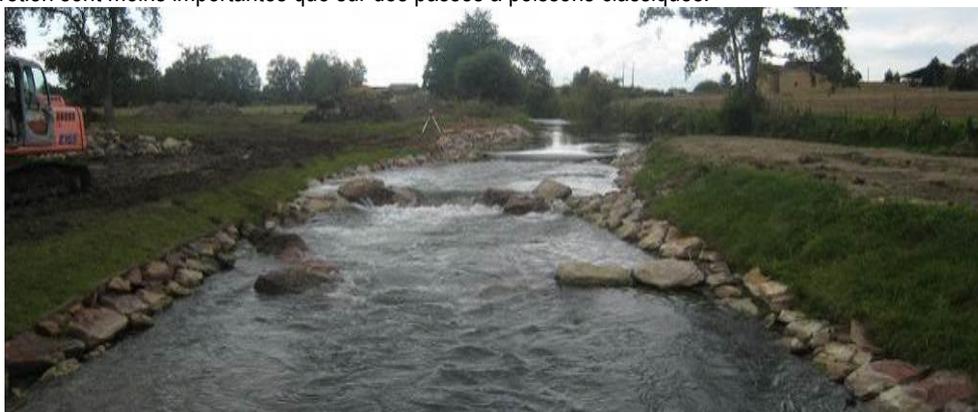
Figure 9: Exemple de rivières de contournement avec bassin intermédiaire (14)

Qu'il s'agisse d'utiliser un bras existant qui sera adapté sur une partie ou la totalité du cours ou de créer un bras de contournement de l'obstacle, ces dispositifs sont multi-espèces mais nécessitent des emprises plus importantes que les autres dispositifs et souvent sur des parcelles qui n'appartiennent pas au propriétaire de l'ouvrage.

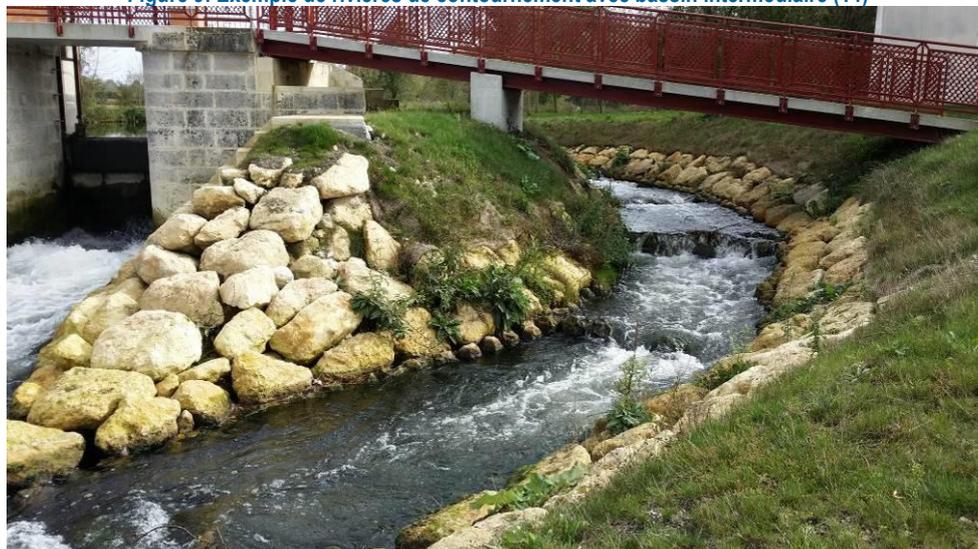
Figure 10: Exemple de bras de contournement du barrage de l'Houmée sur la Boutonne (17)
