Fiche d'identité Ouvrage n°B1

Cours d'eau : BEZE

Type et nom de l'ouvrage : MOULIN DE BEZE

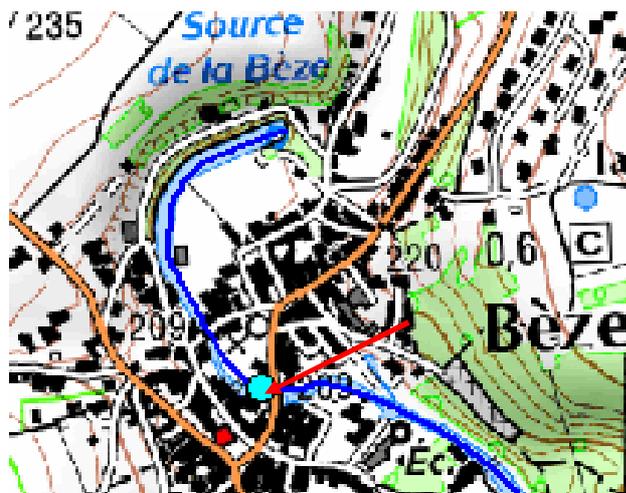
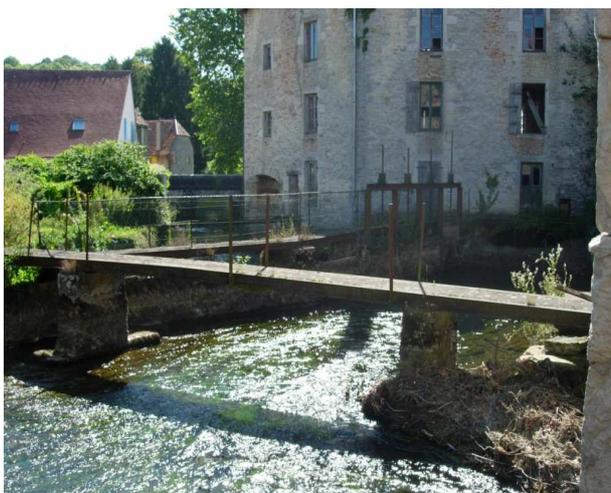
- Effet « Plan d'eau » en amont limité,
- Franchissabilité piscicole fonction de l'ouverture des vannes

Compléments : Conflit existant relatifs à la manœuvre des vannes

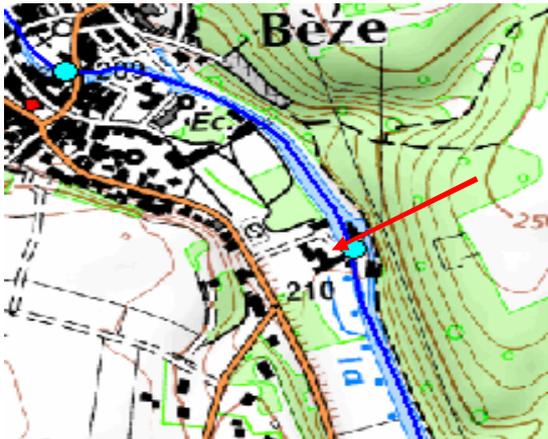
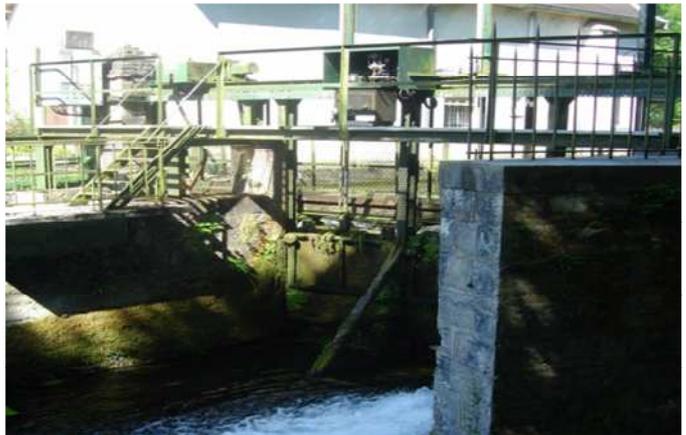
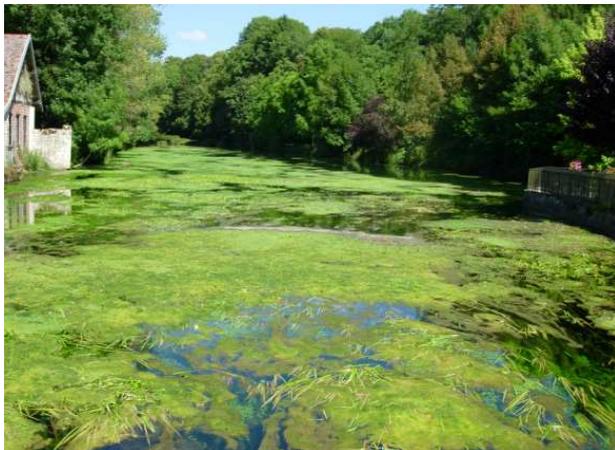
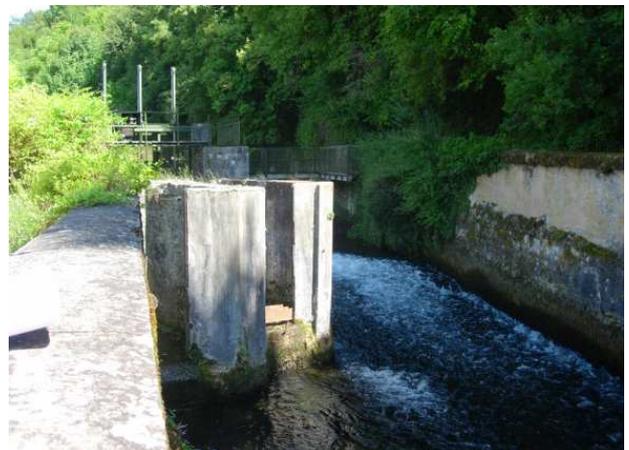
Fiche d'identité Ouvrage n°B2

- Effet « Plan d'eau » en amont important : 450m environ,
- Eutrophisation importante des eaux dans la retenue amont,
- Ouvrage infranchissable par le poisson : chute de 2m.

Compléments : Conflit existant relatifs à la manœuvre des vannes

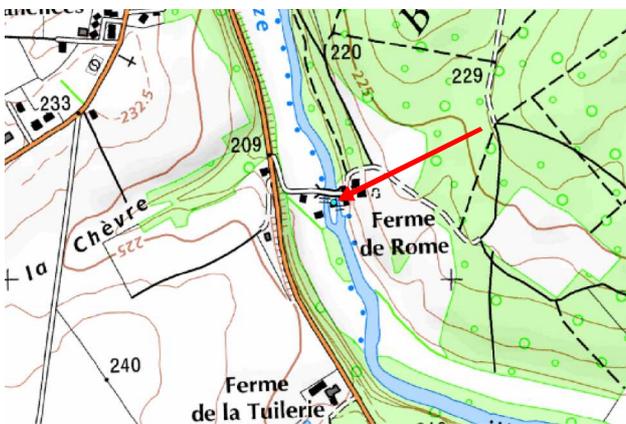
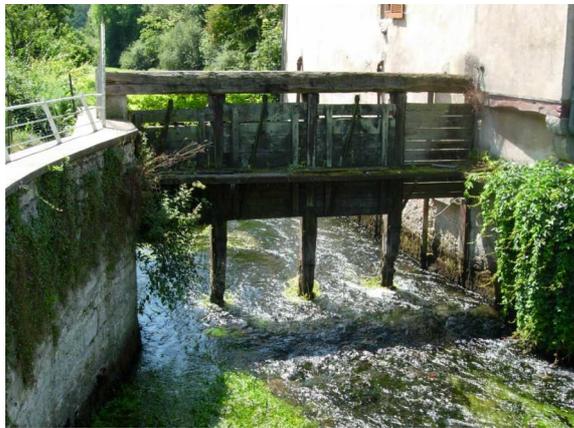
Fiche d'identité Ouvrage n°B3

Manœuvres de l'ouvrage : Ouverture permanente

Détails : Léger effet « plan d'eau » en amont

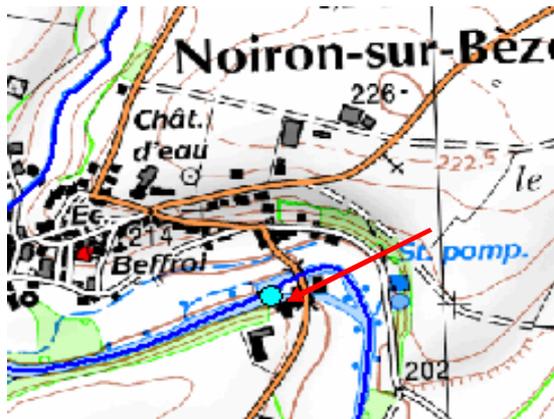
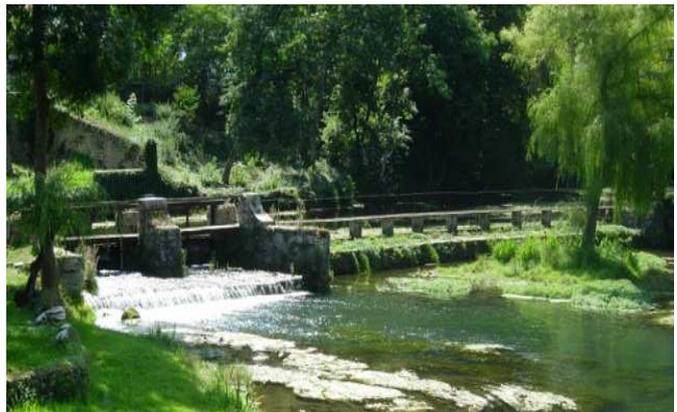
Fiche d'identité Ouvrage n°B4

- Effet « Plan d'eau » en amont important : 900m environ,
- Franchissabilité piscicole variable et fonction de l'ouverture des vannes de décharge

Compléments : Présence d'une ancienne turbine, vestige d'une production hydroélectrique au fil de l'eau

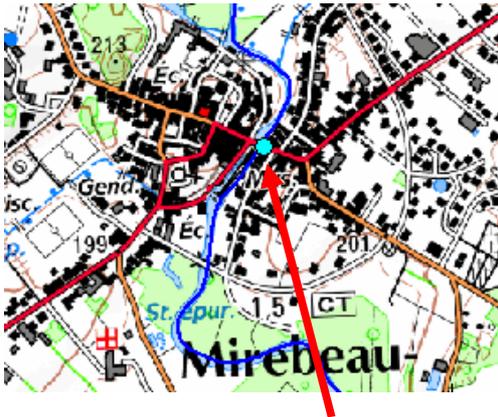
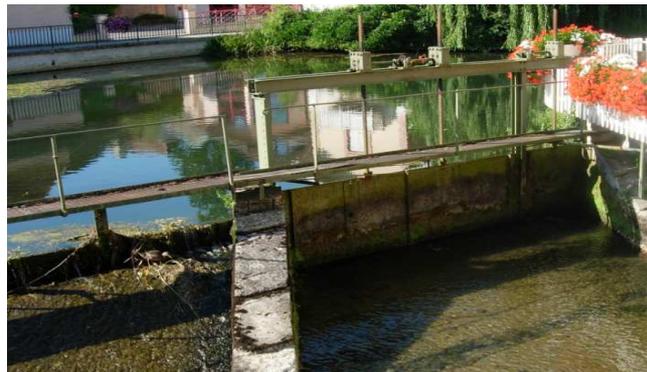
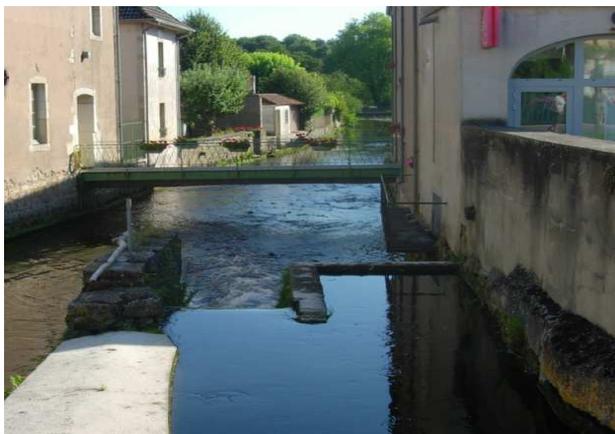
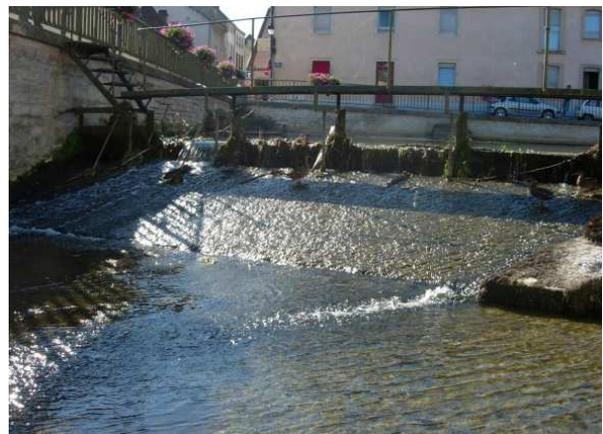
Fiche d'identité Ouvrage n°B5

- Détails :*
- Effet « Plan d'eau » en amont important : 800m environ,
 - Eutrophisation des eaux dans la retenue amont,
 - Ouvrage infranchissable par le poisson : chute de 1.5m.

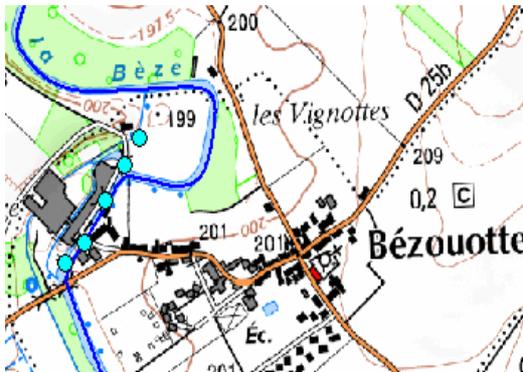
Plan / Photo :

- Détails Ensemble hydraulique de Bézouotte

- Vanne de prise d'eau
- Déversoir de décharge
- Vannage usinier (ancienne turbine)
- Vannage de décharge latérale

- Effet « Plan d'eau » en amont important : 1000m environ,
- Ouvrage temporairement franchissable par le poisson : chute de 1.8m.

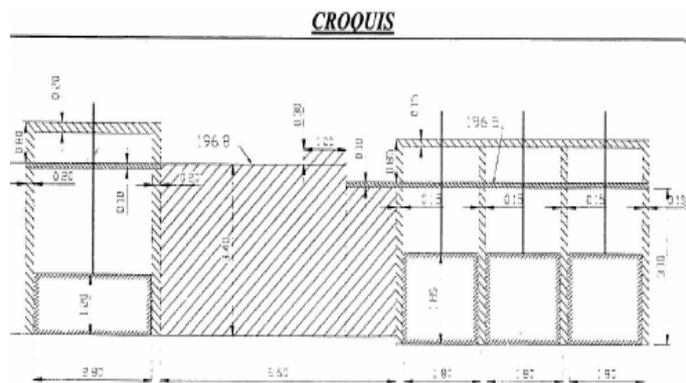
(Croquis des vannes sur bras de décharge de l'usine)

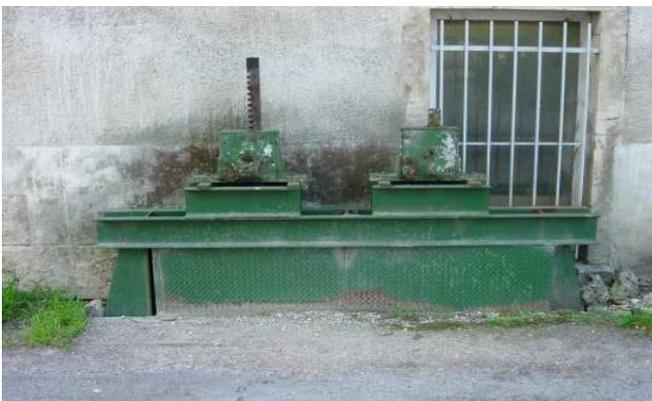
Photo des 2 vannes, (gestions par PBI (AAPPMA))

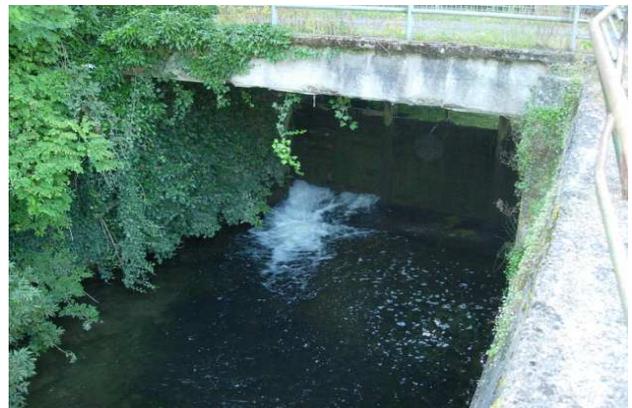
Photo vannage

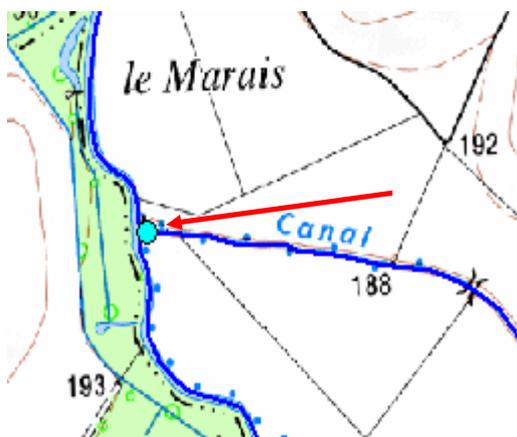
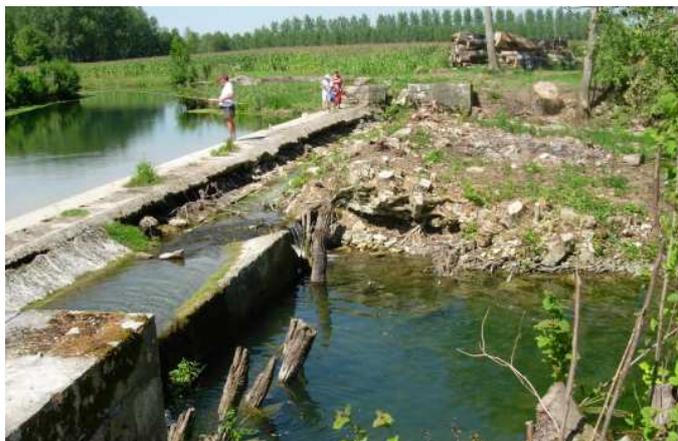
Fiche d'identité Ouvrage n°B7

Détails : Impact morphologique et hydrologique (dérivation des eaux de la Bèze)

Risque généré au Regard de l'état : Affouillement important du déversoir accentué par phénomènes de dépôts.

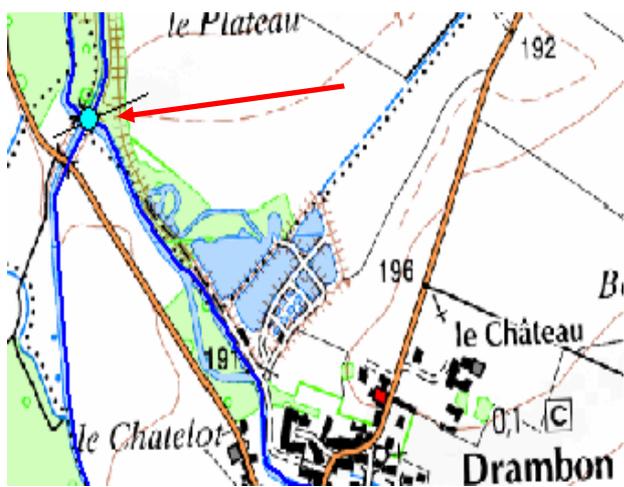
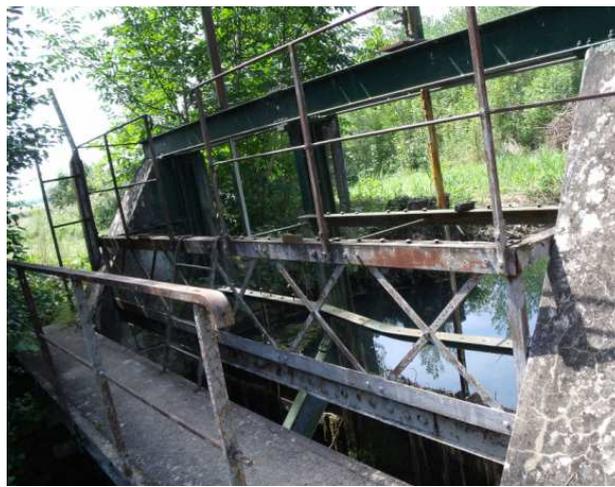
Fiche d'identité Ouvrage n°B8

Risque généré au regard de l'état : Pont canal fortement dégradé avec parties déstabilisées.
Activité de baignade des enfants alentours

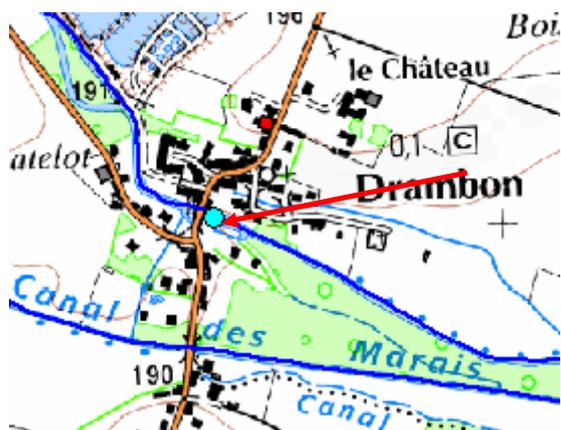
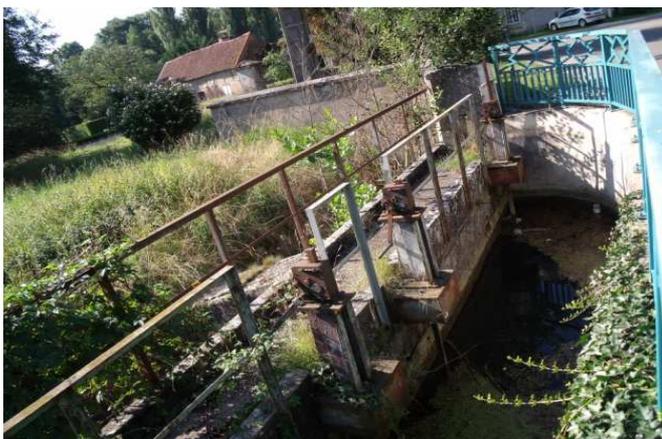
Fiche d'identité Ouvrage n°B9

Détails :
 - Effet « Plan d'eau » en amont important : plus de 700m environ,
 - Ouvrage infranchissable par le poisson : chute de 1.8m.

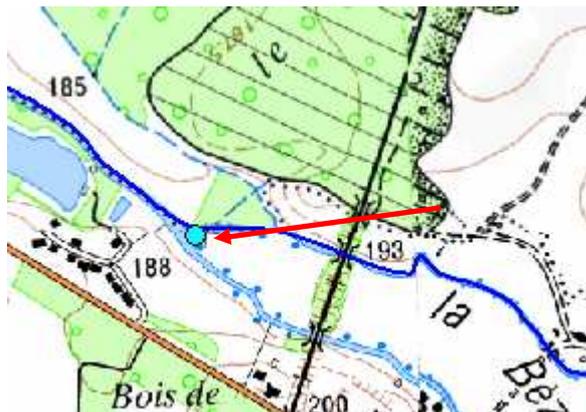
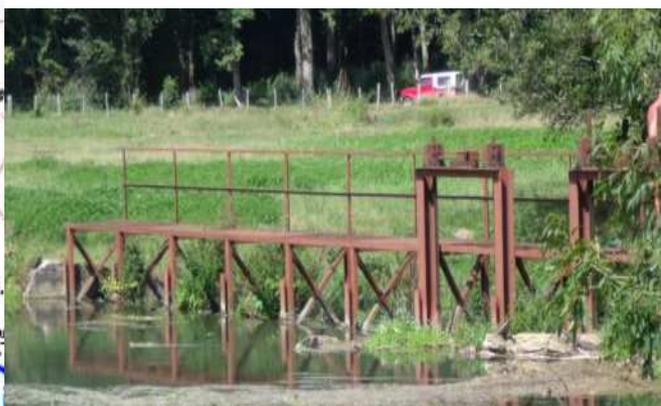
Fiche d'identité Ouvrage n°B10

- Effet « Plan d'eau » en amont : 900m environ,
- Ouvrage temporairement franchissable par le poisson : chute de 1.5m.
