ETAT MIGRATOIRE DE LA SIOULE

Expertise détaillée de l'axe Sioule et de l'impact des ouvrages sur la circulation des poissons migrateurs.

Janvier 2008

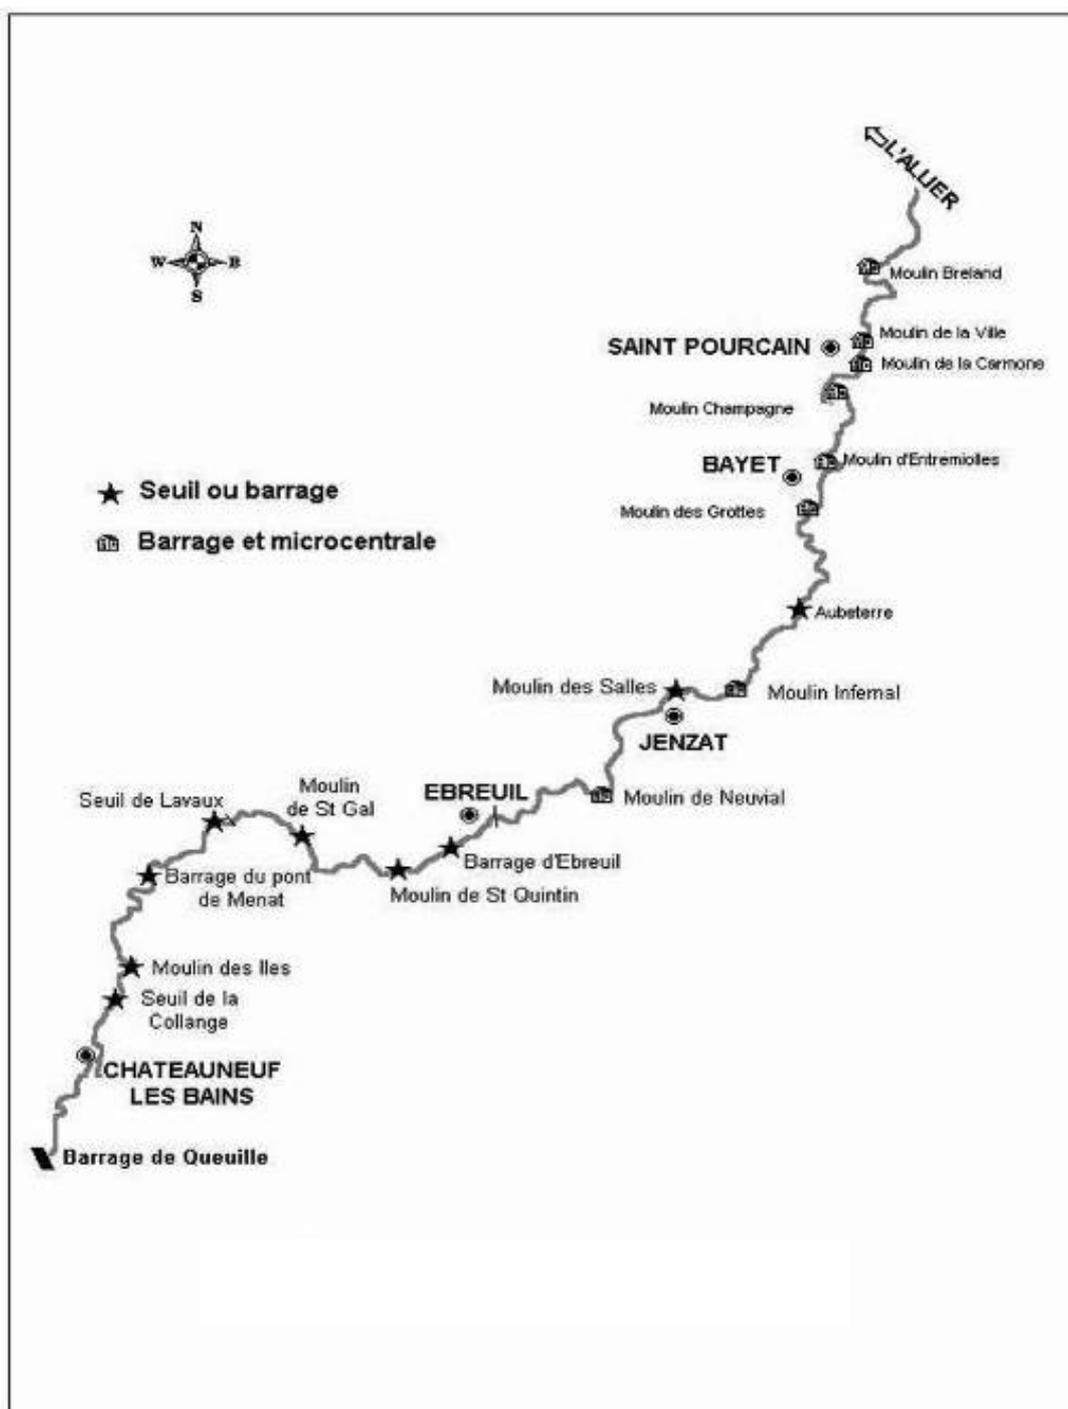
Figure 5 : Principaux obstacles à la montaison de la Sioule à l'aval du barrage de Queuille

Globalement, le fonctionnement des dispositifs de franchissement de l'axe Sioule est fortement tributaire de la gestion des ouvrages hydro-électriques et en premier lieu des modalités de gestion du complexe E.D.F. Les Fades - Besserve -Queuille.

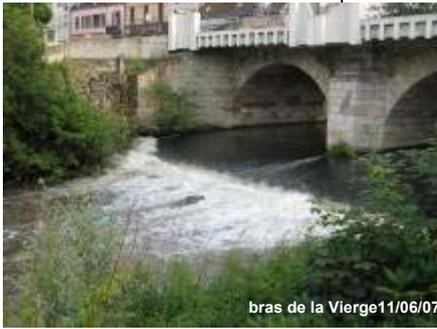
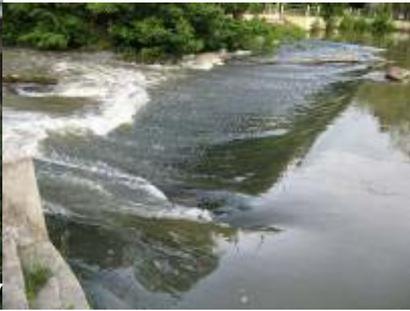
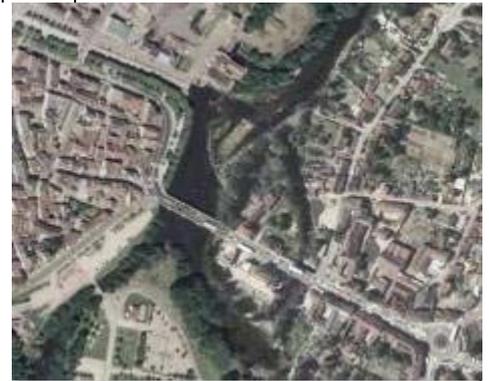
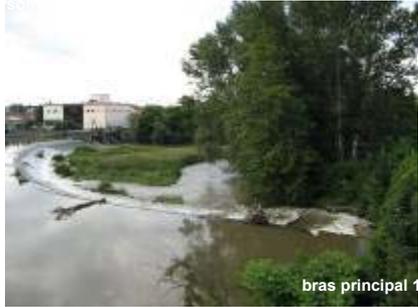
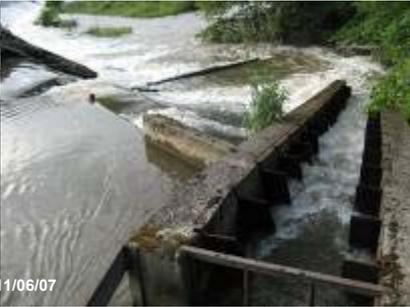
cours d'eau : Sioule	distance à la mer 630,93 km	dpt 03	Commune : RD / RG St Pourçain sur Sioule (RD et RG)
--------------------------------	---------------------------------------	------------------	---

ouvrage chute à l'étiage : 2,5 m (source : ancien profil IGN?) chute au module* : 2m env. * 25,5 m ³ /s à St Pourçain	construction : avant 1766 maître d'ouvrage :	autorisation administrative : échéance :
---	---	---

dispositif de franchissement	dévalaison
<p style="text-align: center;"><i>montaison</i></p> <ul style="list-style-type: none"> • <u>au barrage principal</u> : - passe à ralentisseurs plans avec 2 pré-barrages dans l'angle amont; pré-barrages sous dimensionnées mais dispositif fonctionnel car bien implanté • <u>au barrage secondaire</u> (bras de la vierge) : - goulotte et pré-barrage rustique ; dispositif fonctionnel mais radier de pont difficilement franchissable en aval • <u>à l'usine</u> : - passe à ralentisseurs plan (2 volées + débit d'attrait), conditions hydrauliques fonctionnelles à l'intérieur de la passe, mais dispositif inefficace, mauvaise attractivité + concept défavorable 	<p style="text-align: center;"><i>dévalaison</i></p> <p>- exutoire de dévalaison peu efficace : absence d'attractivité</p> <hr style="border-top: 1px dashed black;"/> <p style="text-align: center;"><i>Débit total des dispositifs de franchissement : 2,345 m³/s</i> (dt total déversant sur les ouvrages du bras de la Vierge)</p>

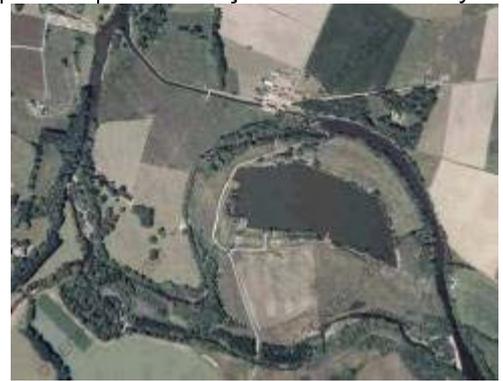
cours d'eau : Sioule	distance à la mer 634,6 km	dpt 03	Commune : RD / RG Saint Pourçain sur Sioule / Bayet
--------------------------------	--------------------------------------	------------------	---

ouvrage		
chute à l'étiage : 2,3 m (source : ancien profil IGN?) chute au module* : ? * 25,5 m ³ /s à St Pourçain/	construction : vers 1834 maître d'ouvrage : Sté de production d'énergie électrique de la Sioule	Autorisation administrative : arrêté préfectoral du 06/05/1957 échéance : 05/04/2032

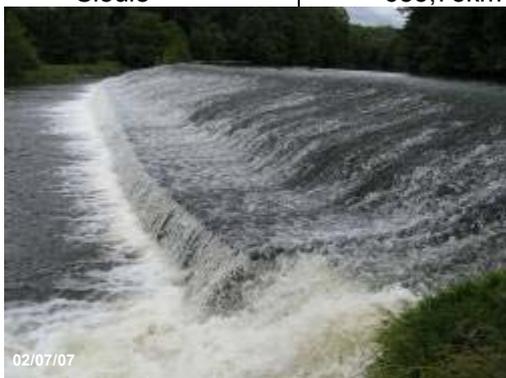
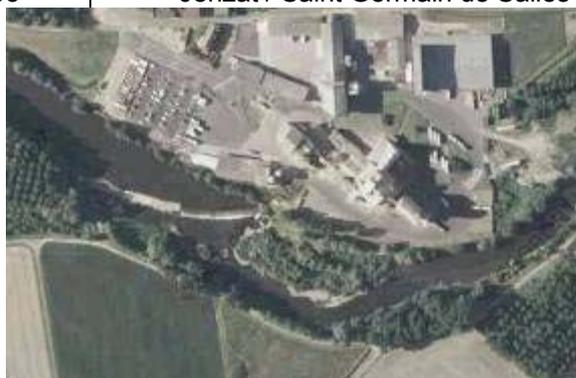
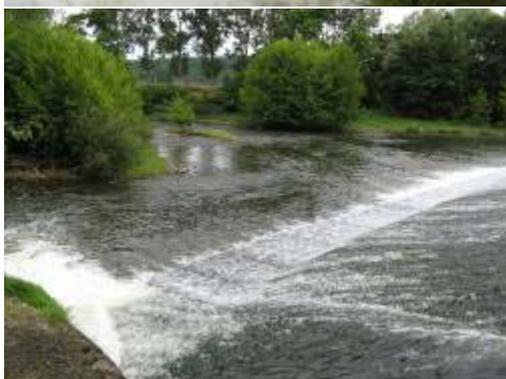
<i>cours d'eau :</i> Sioule	<i>distance à la mer</i> 653,75km	<i>département</i> 03	<i>Commune : RD / RG</i> Jenzat / Saint Germain de Salles
--------------------------------	--------------------------------------	--------------------------	--

ouvrage		
<i>chute à l'étiage</i> : 2,17 m (le 2/07/07, 7.8 m ³ /s à St Pouçain)	<i>construction</i> :	<i>Autorisation administrative</i> : 06/03/1869
<i>chute au module*</i> : * 25,5 m ³ /s à St Pourçain	<i>maître d'ouvrage</i> : commune de Jenzat	<i>échéance</i> :

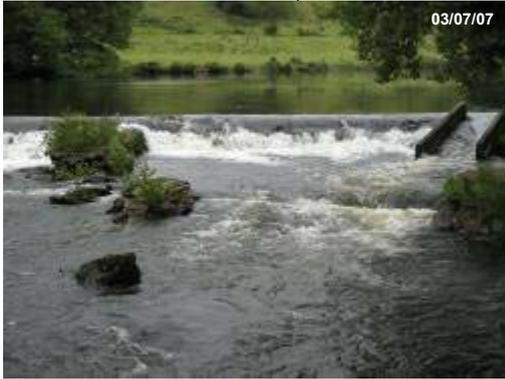
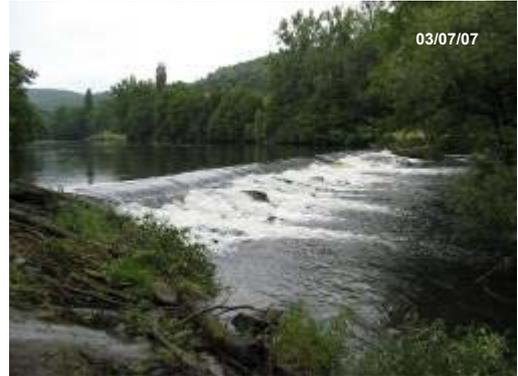
<i>cours d'eau :</i> Sioule	<i>distance à la mer</i> 676,99km	<i>département</i> 63	<i>Commune : RD / RG</i> St Gal-sur-Sioule / Chouvigny
--------------------------------	--------------------------------------	--------------------------	---

ouvrage		
<i>chute à l'étiage</i> : 1,29 m (le 3/07/0, 7.1 m ³ /s à Ebreuil) <i>chute au module*</i> : * 20,9 m ³ /s à Ebreuil	<i>construction</i> : <i>Maître d'ouvrage</i> :	<i>Autorisation administrative</i> : <i>échéance</i> :

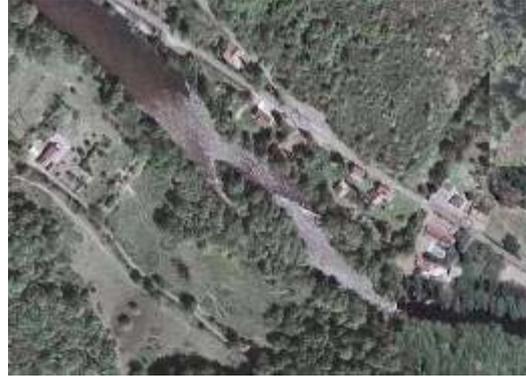
<i>cours d'eau :</i> Sioule	<i>distance à la mer</i> 678km	<i>département</i> 63	<i>Commune : RD / RG</i> St Gal-sur-Sioule / Chouvigny
--------------------------------	-----------------------------------	--------------------------	---

ouvrage		
<i>chute à l'étiage</i> : 0,3 m (le 3/07/07, 7.1 m ³ /s à Ebreuil)	<i>construction</i> :	<i>Autorisation administrative</i> :
<i>chute au module</i> * : * 20,9 m ³ /s à Ebreuil	<i>Maître d'ouvrage</i> :	<i>échéance</i> :

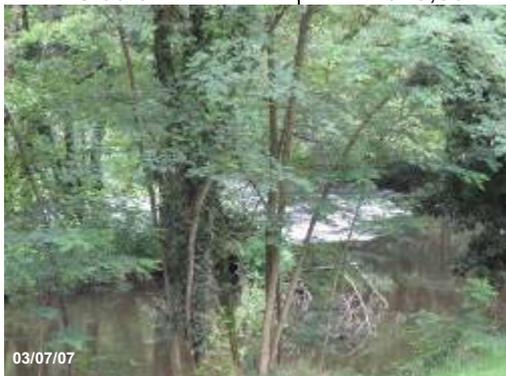
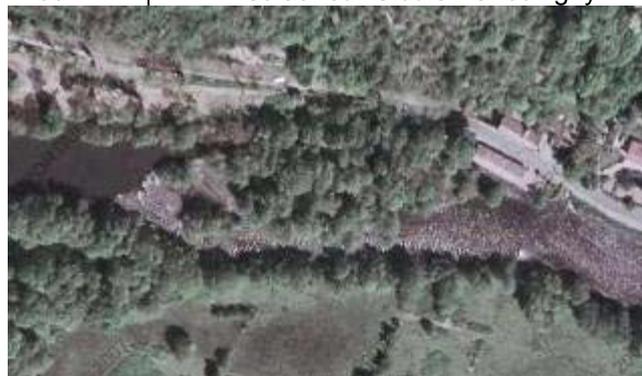
<i>cours d'eau :</i> Sioule	<i>distance à la mer</i> 678,68km	<i>département</i> 63	<i>Commune : RD / RG</i> St Gal-sur-Sioule / Chouvigny
--------------------------------	--------------------------------------	--------------------------	---

ouvrage		
<i>chute à l'étiage</i> : 0,3 m environ	<i>construction</i> :	<i>Autorisation administrative</i> :
<i>chute au module*</i> : 0m * 20,9 m ³ /s à Ebreuil	<i>Maître d'ouvrage</i> :	<i>échéance</i> :

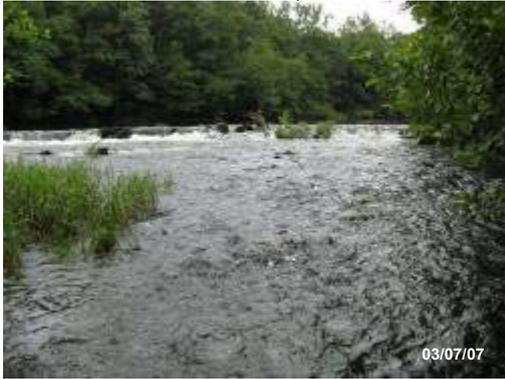
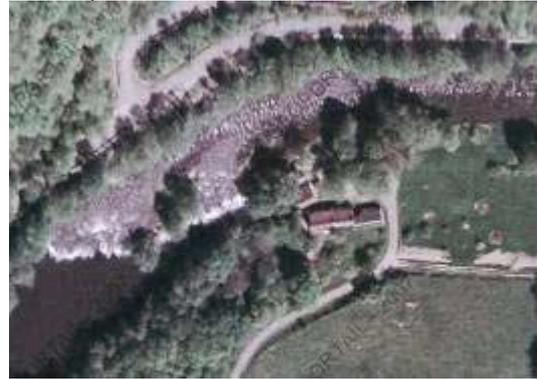
<i>cours d'eau :</i> Sioule	<i>distance à la mer</i> 681km	<i>département</i> 63	<i>Commune : RD / RG</i> Pouzol / Servant
--------------------------------	-----------------------------------	--------------------------	--

ouvrage		
<i>chute à l'étiage</i> : 0,6 m (le 3/07/07, 7.1 m ³ /s à Ebreuil)	<i>construction</i> :	<i>Autorisation administrative</i> :
<i>chute au module</i> * : * 20,9 m ³ /s à Ebreuil	<i>Maître d'ouvrage</i> :	<i>échéance</i> :

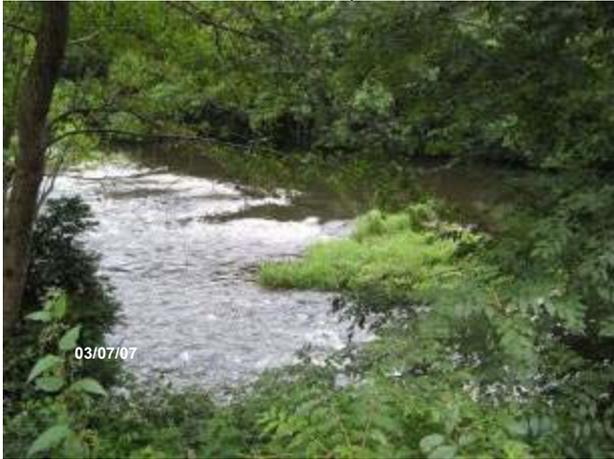
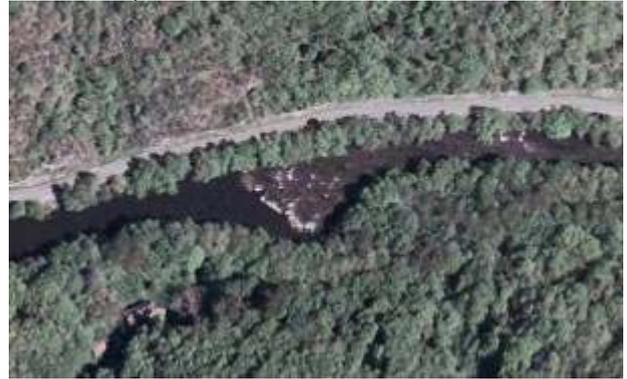
<i>cours d'eau :</i> Sioule	<i>distance à la mer</i> 682,81km	<i>département</i> 63	<i>Commune : RD / RG</i> Pouzol / Servant
--------------------------------	--------------------------------------	--------------------------	--

ouvrage		
<i>chute à l'étiage</i> : < 0,5 m	<i>construction</i> :	<i>Autorisation administrative</i> :
<i>chute au module</i> * : * 20,9 m ³ /s à Ebreuil	<i>Maître d'ouvrage</i> :	<i>échéance</i> :

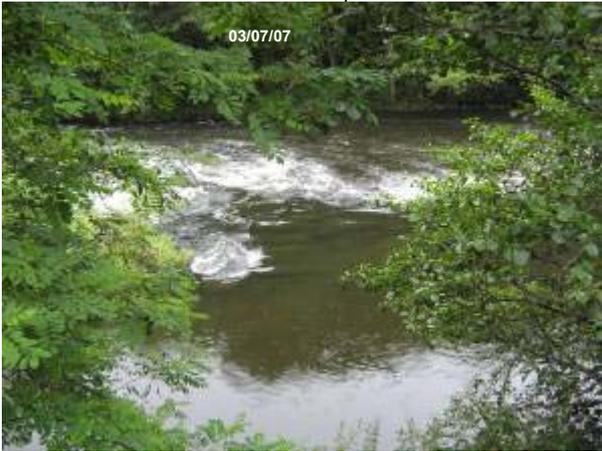
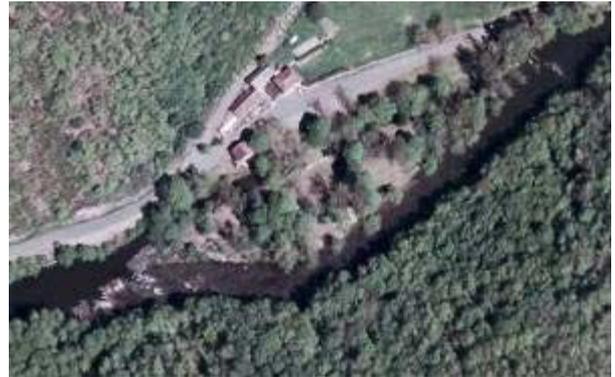
<i>cours d'eau :</i> Sioule	<i>distance à la mer</i> 683,51km	<i>département</i> 63	<i>Commune : RD / RG</i> Pouzol / Servant
--------------------------------	--------------------------------------	--------------------------	--

ouvrage		
<i>chute à l'étiage</i> : < 0,5 m dans l'angle amont	<i>construction</i> :	<i>Autorisation administrative</i> :
<i>chute au module*</i> :	<i>Maître d'ouvrage</i> :	<i>échéance</i> :
* 20,9 m ³ /s à Ebreuil

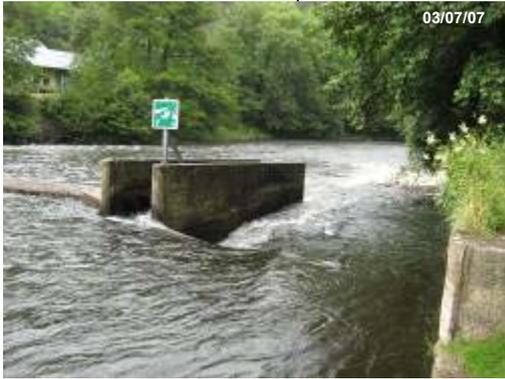
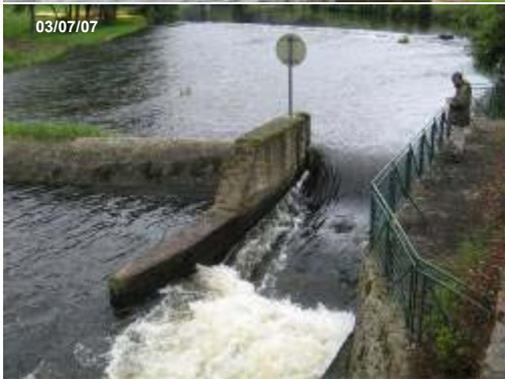
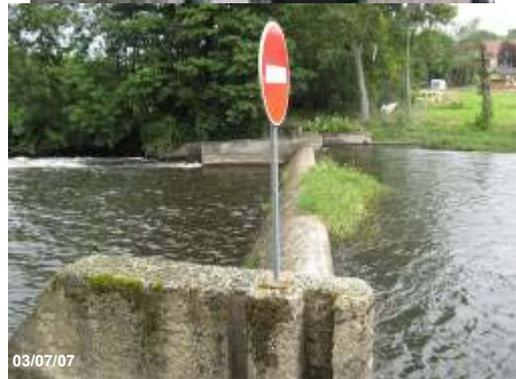
cours d'eau : Sioule	distance à la mer 685,04km	département 63	Commune : RD / RG St Rémy de Blot / Menat
--------------------------------	--------------------------------------	--------------------------	---

ouvrage chute à l'étiage : 0,77 m (le 3/07/07, 11.9 m ³ /s à Ebreuil) chute au module* : >=1m * 20,9 m ³ /s à Ebreuil	construction : Maître d'ouvrage :	Autorisation administrative : échéance :
--	--	---

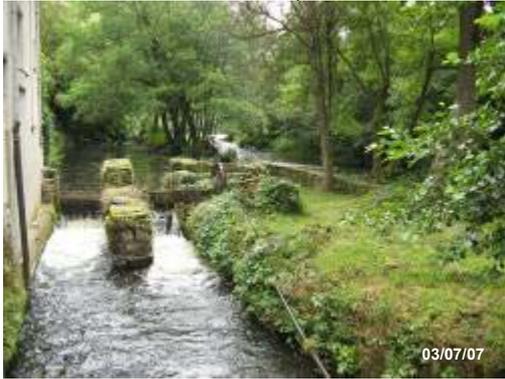
<i>cours d'eau :</i> Sioule	<i>distance à la mer</i> 685,66km	<i>département</i> 63	<i>Commune : RD / RG</i> St Rémy de Blot / Menat
--------------------------------	--------------------------------------	--------------------------	---

ouvrage		
<i>chute à l'étiage</i> : 0,5 m environ	<i>construction</i> :	<i>Autorisation administrative</i> :
<i>chute au module*</i> : 0,3 environ * 20,9 m ³ /s à Ebreuil	<i>Maître d'ouvrage</i> :	<i>échéance</i> :

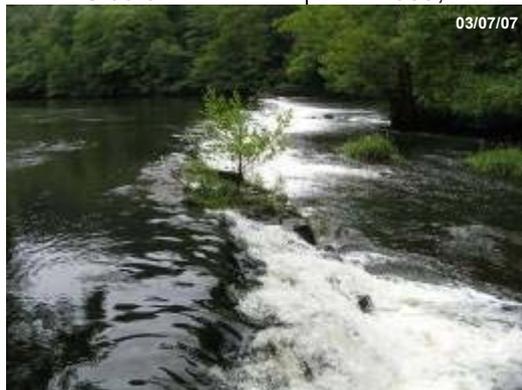
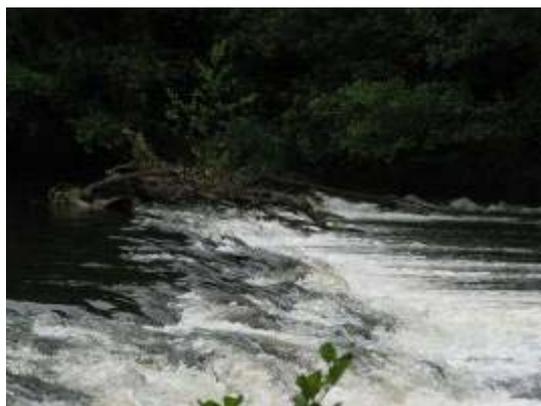
<i>cours d'eau :</i> Sioule	<i>distance à la mer</i> 689,14km	<i>département</i> 63	<i>Commune : RD / RG</i> St Rémy de Blot / Menat
--------------------------------	--------------------------------------	--------------------------	---

ouvrage		
<i>chute à l'étiage :</i> 1,15m RD 0,75 env en RG (le 3/07/07, 11.9 m ³ /s à Ebreuil)	<i>construction :</i>	<i>Autorisation administrative :</i>
<i>chute au module* :</i> * 20,9 m ³ /s à Ebreuil	<i>Maître d'ouvrage :</i>	<i>échéance :</i>

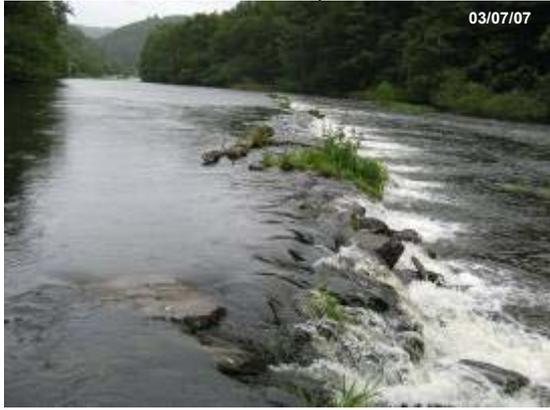
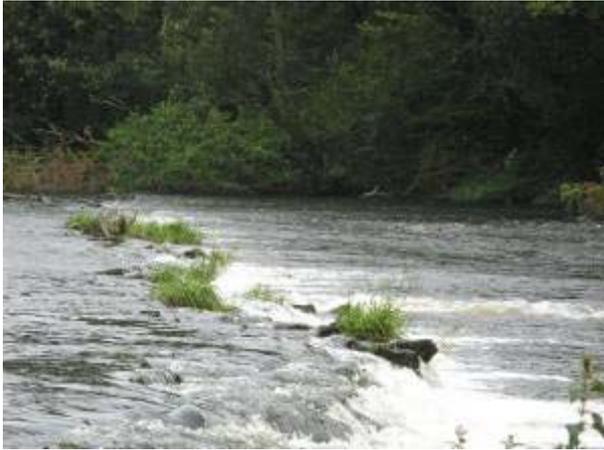
<i>cours d'eau :</i> Sioule	<i>distance à la mer</i> 689,83km	<i>département</i> 63	<i>Commune : RD / RG</i> St Rémy de Blot / Menat
--------------------------------	--------------------------------------	--------------------------	---

ouvrage		
<i>chute à l'étiage :</i> 0,8 m RD et 0,3 m RG (le 3/07/07, 11,9 m ³ /s à Ebreuil)	<i>construction :</i>	<i>Autorisation administrative :</i>
<i>chute au module* :</i> * 20,9 m ³ /s à Ebreuil	<i>Maître d'ouvrage :</i>	<i>échéance :</i>

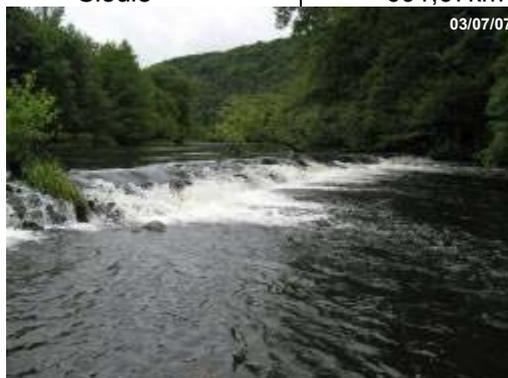
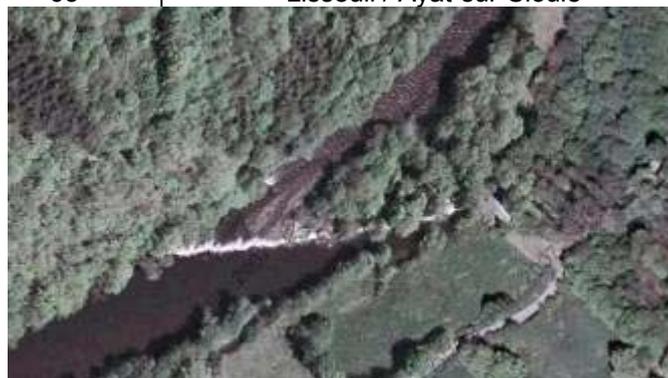
ouvrage		
<i>chute à l'étiage :</i> 0,95m RD et 0,75m RG (le 3/07/07, 11,9 m ³ /s à Ebreuil)	<i>construction :</i>	<i>Autorisation administrative :</i>
<i>chute au module* :</i> 0,5 * 20,9 m ³ /s à Ebreuil	<i>Maître d'ouvrage :</i>	<i>échéance :</i>

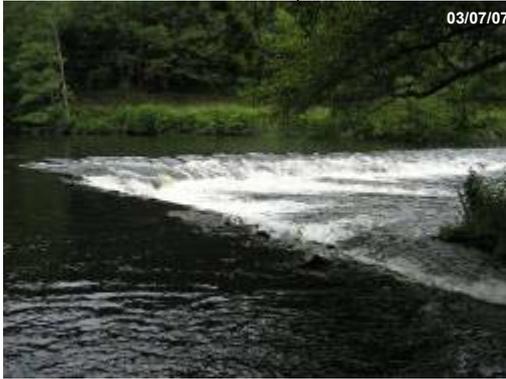
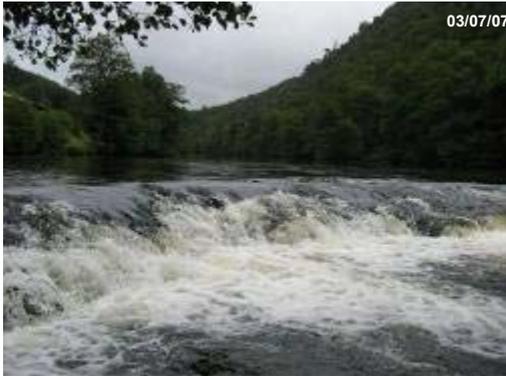
ouvrage		
<i>chute à l'étiage</i> : 1m (le 3/07/07, 11,9 m ³ /s à Ebreuil)	<i>construction</i> :	<i>Autorisation administrative</i> :
<i>chute au module</i> * : * 20,9 m ³ /s à Ebreuil	<i>Maître d'ouvrage</i> :	<i>échéance</i> :
	<i>usage</i> :

Aménagement d'une passes rustique dans la pointe amont du barrage (échancrure avec répartition de blocs en pente douce), puis effacement progressif par érosion.

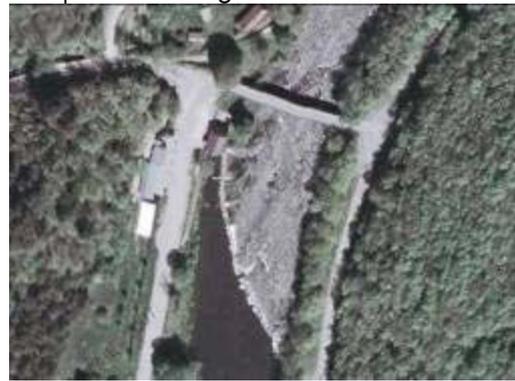
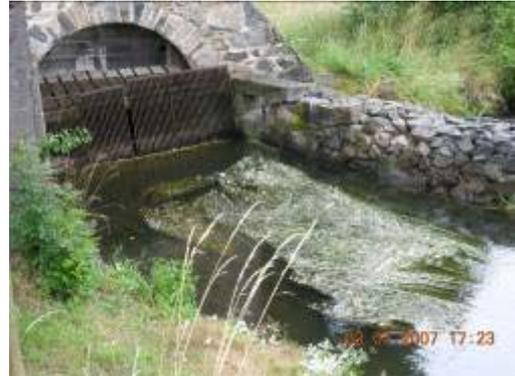
ouvrage		
<i>chute à l'étiage</i> : environ 0,5m dans angle amont	<i>construction</i> :	<i>Autorisation administrative</i> :
<i>chute au module*</i> :	<i>Maître d'ouvrage</i> :	<i>échéance</i> :
* 20,9 m ³ /s à Ebreuil
