## STABILISATION DE BERGE PAR CAISSON VEGETALISE

**Année de réalisation :** 2009

**Maitre d'ouvrage :** Syndicat de bassin versant Caux-Seine

**Commune :** Sainte-Gertrude

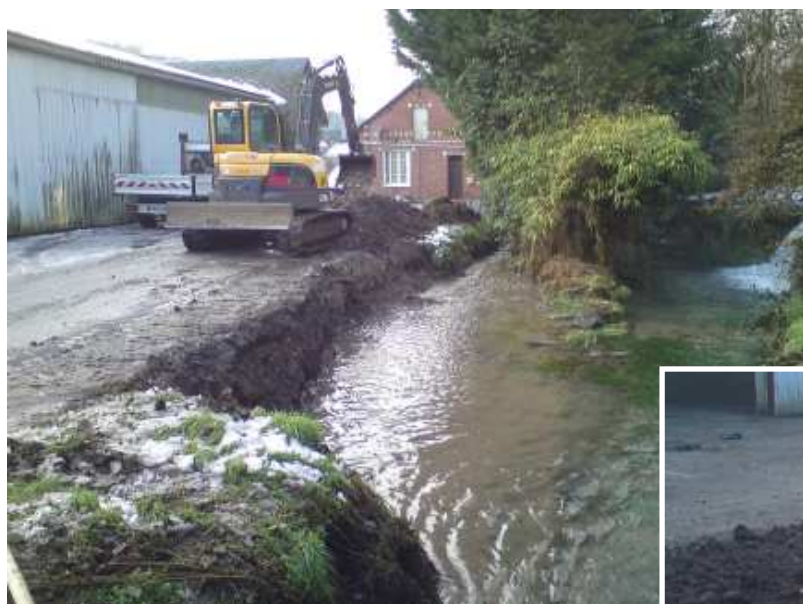
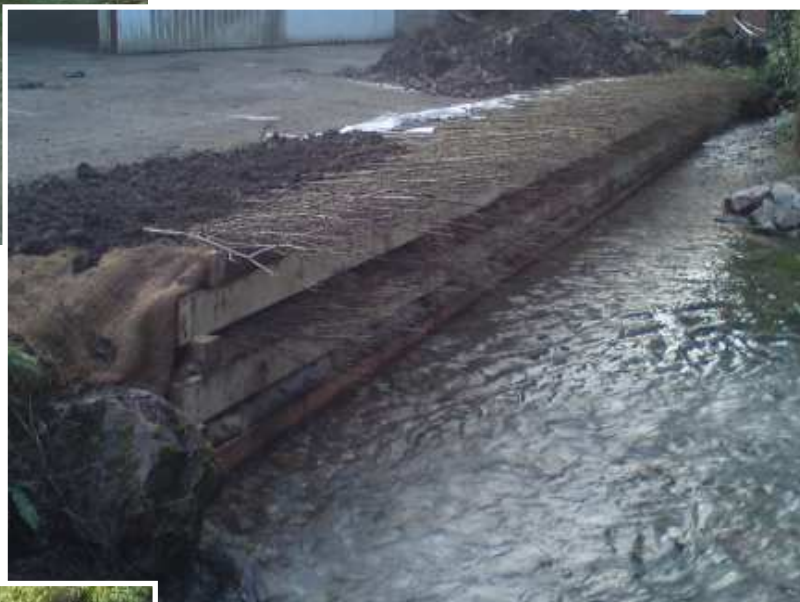
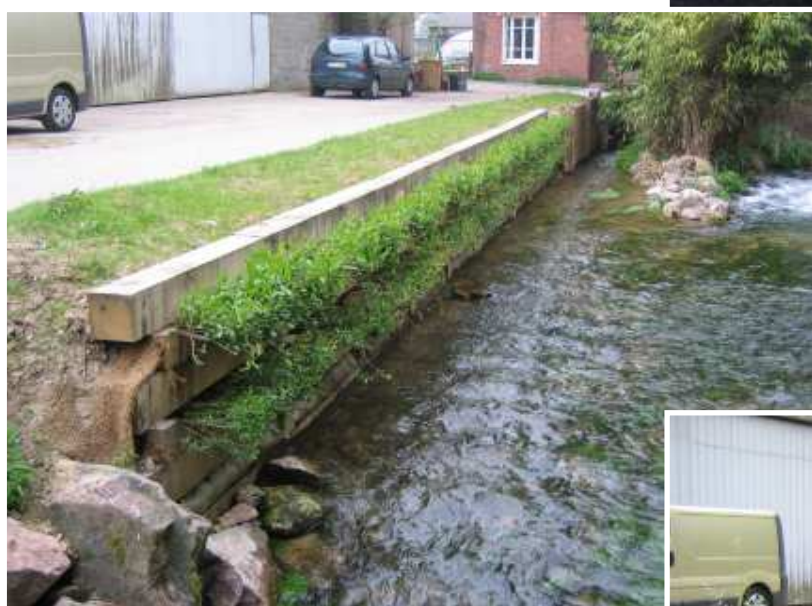
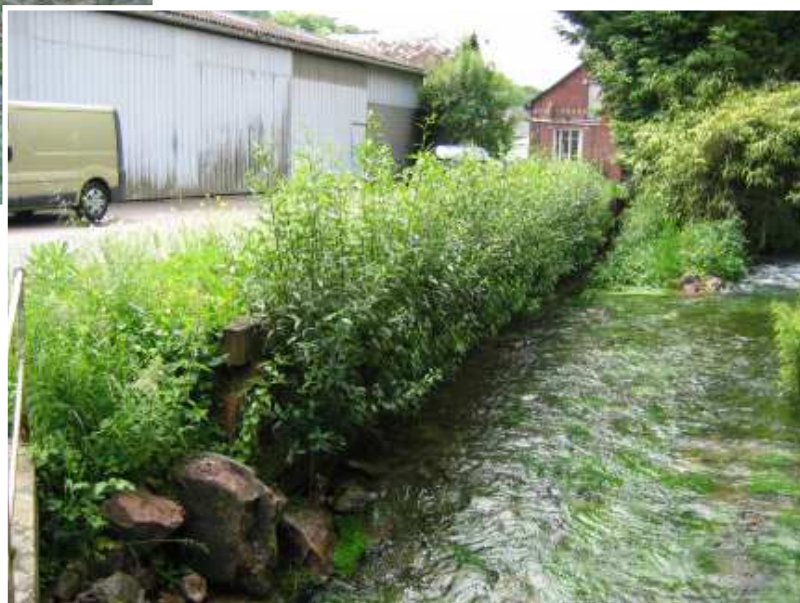
Fragilisation d'une berge maçonnée (en briques) supportant une voirie fréquentée notamment par des poids lourds. Emprise relativement réduite pour réaliser des travaux. Présence d'une chute en amont immédiat de la berge, dirigeant l'énergie du cours d'eau sur la berge.

Enlèvement des anciens éléments de la berge maçonnée.

Pose d'un caisson végétalisé sur **20 mètres de berges**.

Plantation de Saule pour stabiliser l'ensemble par le développement racinaire des végétaux.

Berge stabilisée supportant le passage de véhicules.

Intégration paysagère du caisson végétalisé.
